**INFORME TÉCNICO DE FISCALIZACIÓN AMBIENTAL**

**MATADERO INDUCAR COYHAIQUE**

**DFZ-2020-2802-XI-NE**

**JULIO 2020**

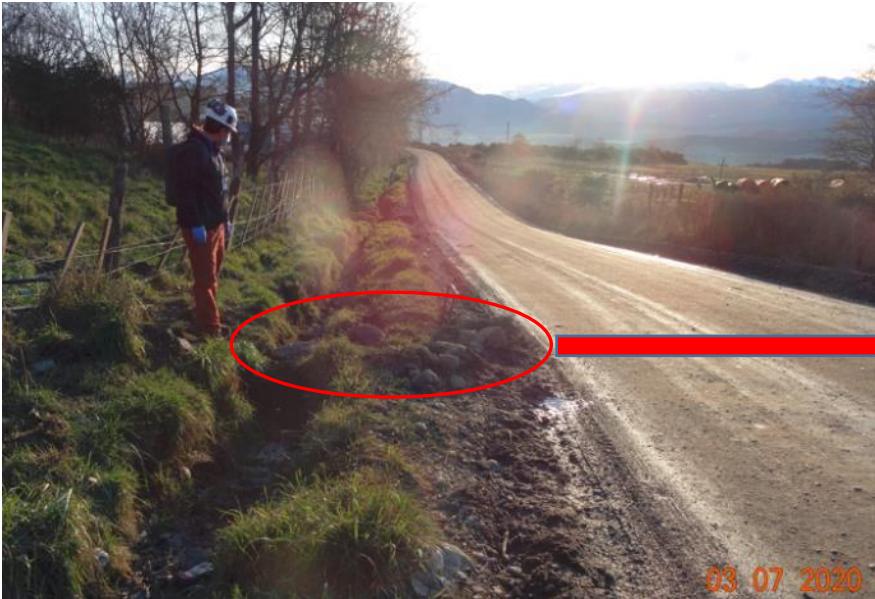
<b>Fotografía 1</b>	<b>Fecha:</b> 03-07-2021	<b>Fotografía 2</b>	<b>Fecha:</b> 03-07-2023
<b>Descripción del medio de prueba:</b> Lugar donde la tubería de conducción de riles atraviesa la ruta X-657, para descargar en arroyo sin nombre		<b>Descripción del medio de prueba:</b> Fotografía del lugar donde se realizó la reparación de la tubería de descarga de riles del matadero Inducar. Se aprecian restos de cemento y tierra en la zona intervenida

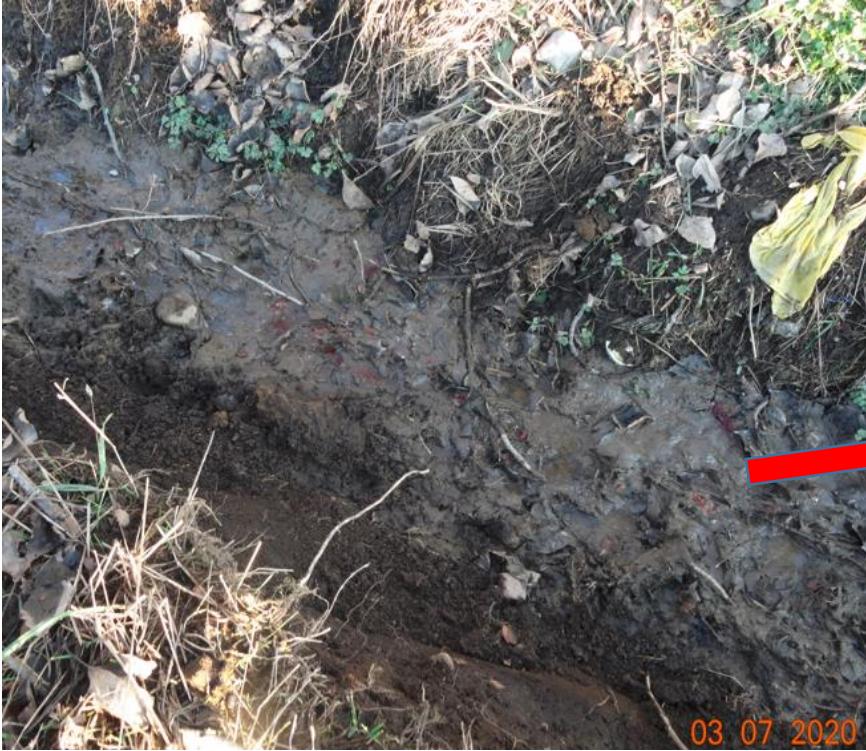
<p>03</p>	
<p><b>Descripción del medio de prueba:</b> Sector de la cuneta donde ocurrió el derrame de riles proveniente del matadero Inducar. Se observan restos de sangre y órganos en su interior</p>			<p><b>Descripción del medio de prueba:</b> Restos de sangre e hígado al interior de la cuneta producto del derrame de riles provenientes del matadero.</p>

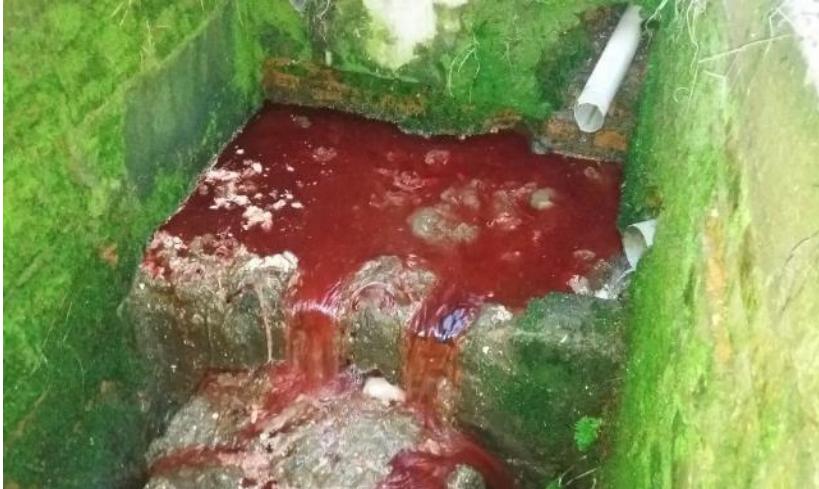
<b>Fotografía 5.</b> <b>Fecha:</b> 03-07-2020 <b>Descripción del medio de prueba:</b> Pozo o cámara de recepción de Riles, El pozo se encuentra completamente lleno de sólidos.		<b>Fotografía 6</b> <b>Fecha:</b> 03-07-2020 <b>Descripción del medio de prueba:</b> Cámara de retención de sólidos, se observan rejillas semi-abiertas, favoreciendo la descarga de residuos sólidos

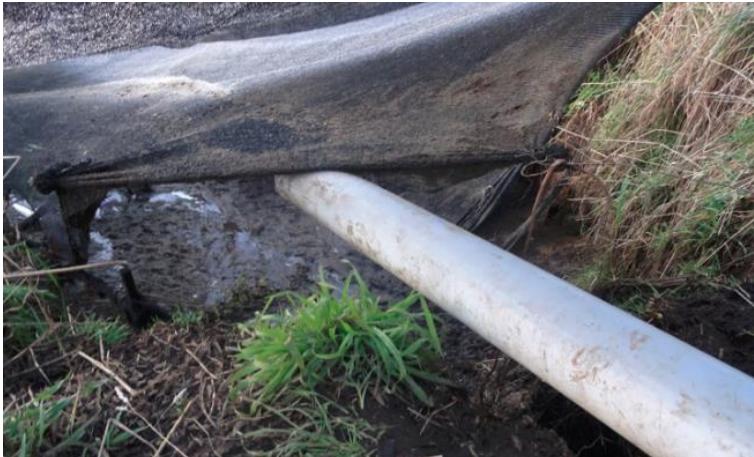
03 07 2020
<b>Fotografía 7.</b> <b>Fecha:</b> 03-07-2020 <b>Descripción del medio de prueba:</b> Tubo de descarga de riles, en superficie de terreno ubicado frente a matadero, cruzando la ruta X-657	<b>Fotografía 8.</b> <b>Fecha:</b> 03-07-2020 <b>Descripción del medio de prueba:</b> Malla raschell cubriendo la depresión donde escurren los riles hacia el arroyo Sin Nombre

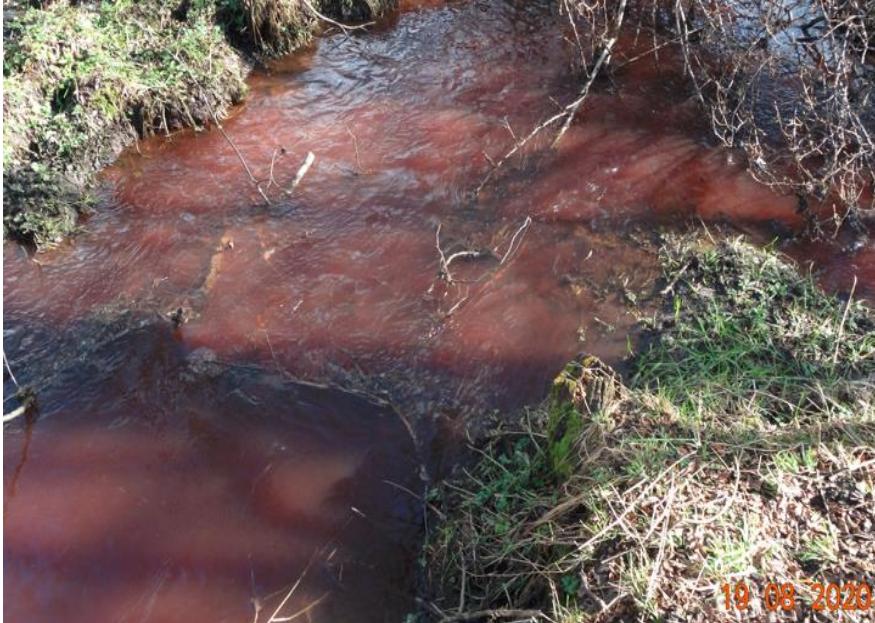
En visita realizada el 19 de agosto de 2020 (Anexo 2) se observó evidente alteración a la coloración natural del arroyo sin nombre, que constituye el cuerpo receptor, la alteración era de color rojizo asociadas a descarga de agua-sangre (Fotografía 9), además en algunos sectores se observó gran formación de espuma (Fotografía 10). En este mismo mes se superó el parámetro de poder espumógeno del D.S. 90/2000, según lo señalado en informe DFZ-2020-3889-XI-NE. (Anexo 3).

<b>Fotografía 9</b>	Fecha: 19-08-2021	<b>Fotografía 10</b>	Fecha: 19-08-2021
<p><b>Descripción del medio de prueba:</b> Arroyo Sin Nombre, en fiscalización del 19 agosto 2020, el agua se observa de color rojizo producto de la descarga de riles provenientes del matadero Inducar. El color rojizo se lo da el agua sangre principal componente de los riles producidos por esta empresa.</p>		<p><b>Descripción del medio de prueba:</b> Color rojizo de las aguas del arroyo Sin Nombre, se observa además formación de espuma en varios puntos.</p>
