INFORME TÉCNICO DE FISCALIZACIÓN AMBIENTAL

PFV MELI

DFZ-2021-2198-VI-RCA

OCTUBRE 2021

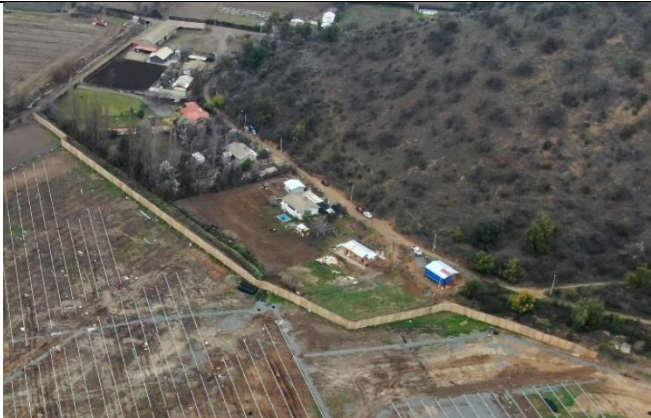
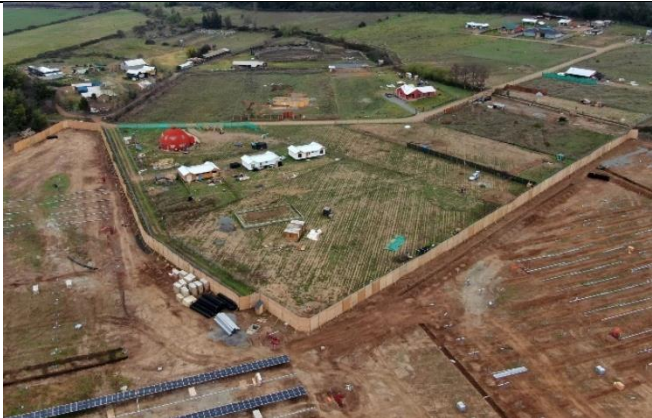
- a. Durante las actividades de inspección, se constató que:
- En el sector suroeste del predio hay una pantalla acústica que se extiende por todo el límite con las viviendas ubicadas a un costado del proyecto (**Fotografía 1**). Esta pantalla comprende tableros de madera (OSB) con un relleno de tipo lana entre ellos.

- En el sector noroeste hay otra pantalla acústica de iguales características que la anterior, en el límite con las viviendas ubicadas atrás del proyecto (**Fotografía 2**).

Fotografía 1.		Fecha: 30-08-2021		Fotografía 2.	
Coordenadas UTM DATUM WGS84 HUSO 19H		Norte: 6.230.802,62	Este: 337.191,01	Coordenadas UTM DATUM WGS84 HUSO 19H	
				Norte: 6.230.795,45	Este: 337.025,44
Descripción del medio de prueba: En la fotografía se muestra una vista aérea de la pantalla acústica ubicada al suroeste del predio, en el límite con viviendas.			Descripción del medio de prueba: En la fotografía se muestra una vista aérea de la pantalla acústica ubicada al noroeste del predio, en el límite con viviendas.

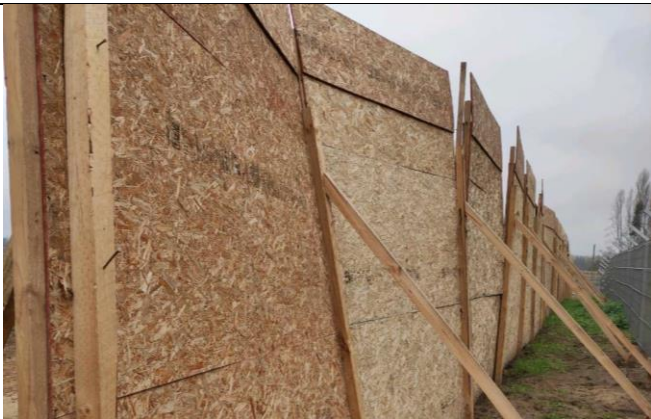
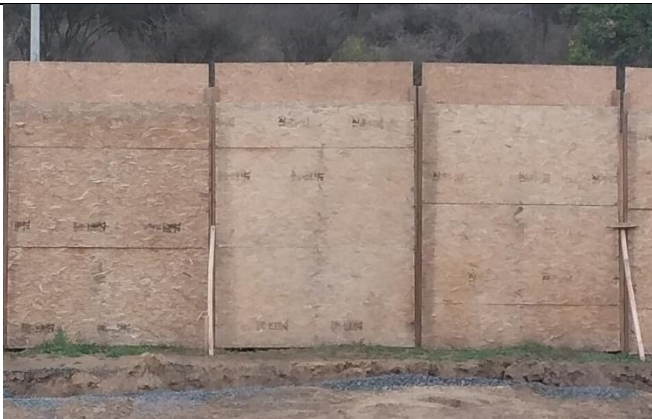
- En las fotografías tomadas durante la inspección ambiental se observa que algunas de las uniones entre los tableros que componen la pantalla acústica se encuentran sueltas (**Fotografía 3**), y que el alto de la pantalla acústica es de aproximadamente tres planchas de OSB ubicadas horizontalmente (**Fotografía 4**).

Fotografía 3.		Fecha: 30-08-2021		Fotografía 4.	
Coordenadas UTM DATUM WGS84 HUSO 19H		Norte: 6.230.569,4	Este: 336.990,71	Coordenadas UTM DATUM WGS84 HUSO 19H	
				Norte: 6.230.567,15	Este: 337.015,76
Descripción del medio de prueba: En la fotografía se muestra la pantalla acústica ubicada al suroeste del predio, con las uniones sueltas en algunas de ellas.			Descripción del medio de prueba: En la fotografía se muestra la pantalla acústica, con un alto aproximado de tres planchas de OSB ubicadas horizontalmente.

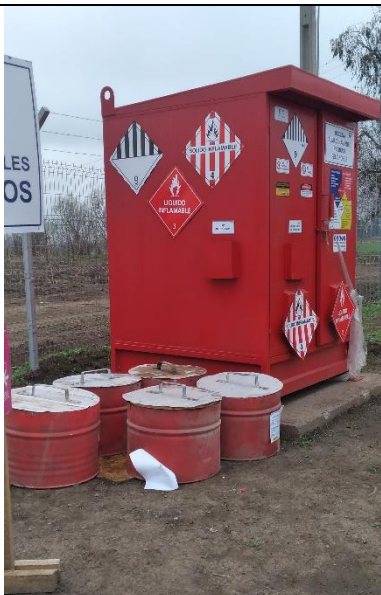
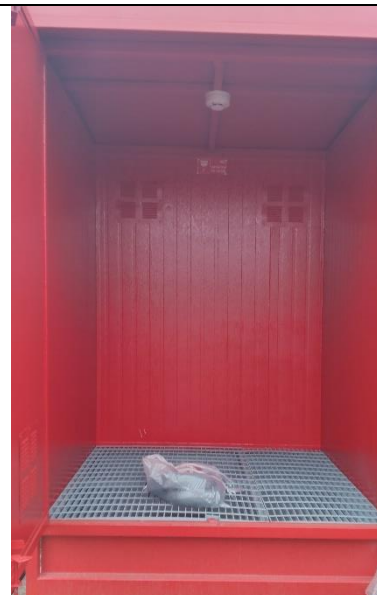
- a. Durante las actividades de inspección, se constató que:
- El lugar de almacenaje de todos los residuos es cercano a la entrada al predio.
 - Hay una bodega de residuos peligrosos, la que se encuentra justo a un costado de la entrada principal, sobre una base de cemento. La bodega es roja, metálica, techada y cerrada, y está debidamente señalizada. Al exterior de ella hay cinco tachos metálicos con tapa etiquetados y de color rojo que son los contenedores de los residuos peligrosos (**Fotografía 5**), los cuales se encontraban todos vacíos. Esta bodega tiene la apariencia de estar nueva, con el plástico de embalaje alrededor de ella en el suelo. No se encuentra anclada a la base de cemento, presenta un desagüe no conectado, y no presenta ninguna conexión eléctrica. Según el encargado el detector de humo no estaría funcionando. En su interior hay elementos aun embalados, en donde se observa el extintor de incendios (**Fotografía 6**). De acuerdo a lo señalado por el encargado esta bodega nunca ha sido utilizada pues los residuos peligrosos se generarían al terminar la etapa de construcción.

Fotografía 5.		Fecha: 30-08-2021		Fotografía 6.		Fecha: 30-08-2021	
Coordenadas UTM DATUM WGS84 HUSO 19H		Norte: 6.230.571,52 m	Este: 337.407,03 m	Coordenadas DATUM WGS84 HUSO 19H		Norte: 6.230.571,52 m	Este: 337.407,03 m
Descripción del medio de prueba: En la fotografía se muestra la bodega de residuos peligrosos, y en su exterior los cinco contenedores				Descripción del medio de prueba: En la fotografía se muestra la bodega de residuos peligrosos, y en su interior algunos elementos aún embalados, en donde se encuentra el extintor de incendios.

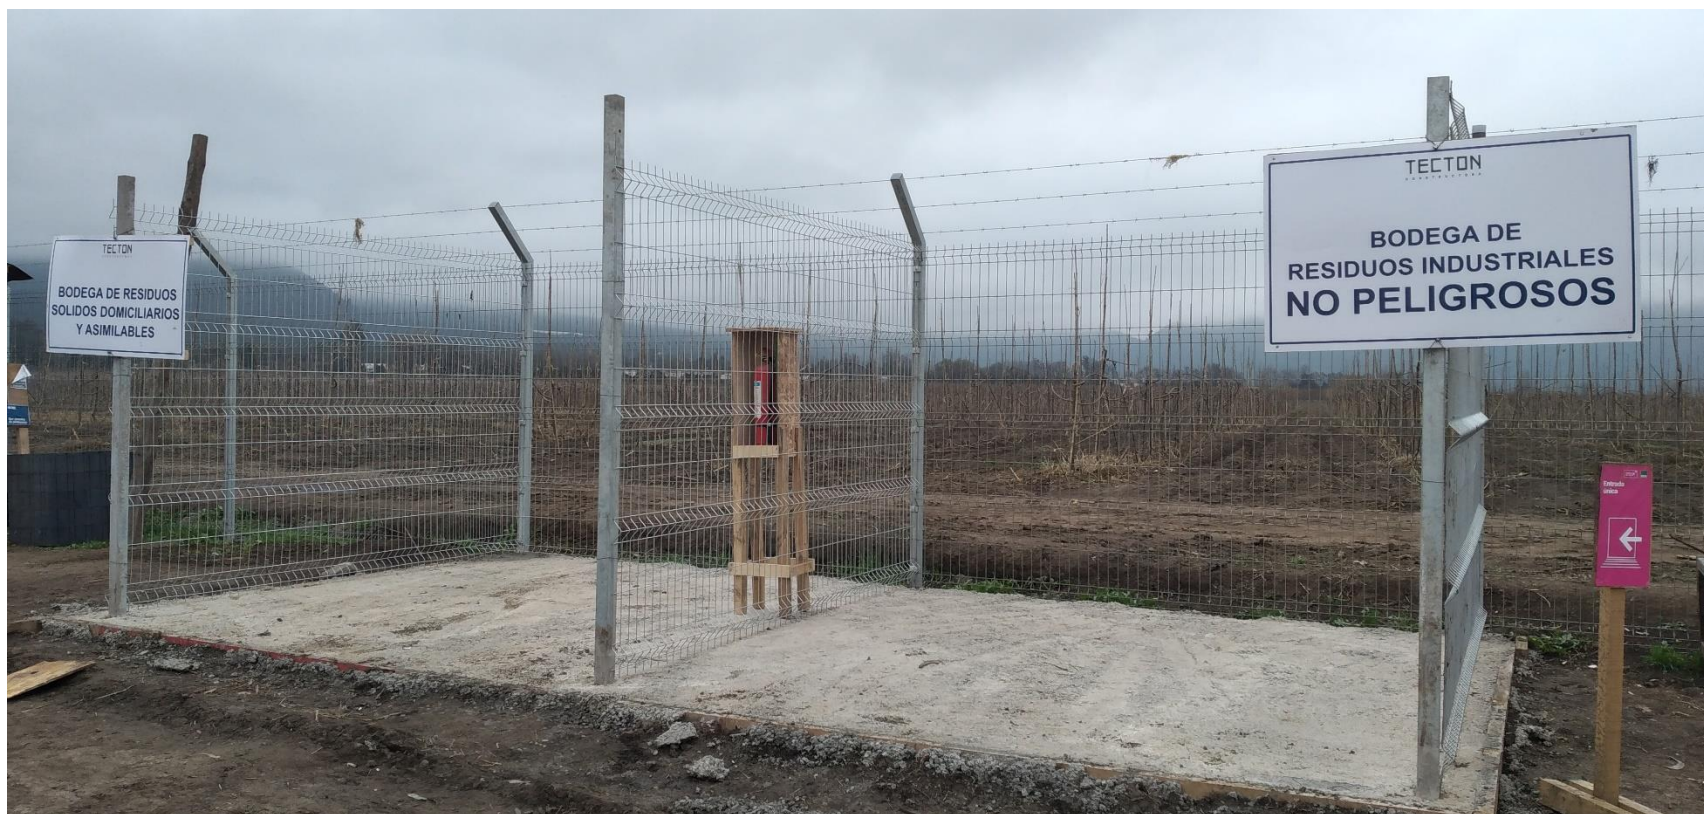
Fotografía 7.

- A un costado de la bodega de residuos peligrosos hay un área con base de cemento, sin techo, y delimitada por un cerco en tres de sus cuatro caras perimetrales, en donde está señalizado “bodegas de residuos sólidos domiciliarios y asimilables”, y “bodega de residuos industriales no peligrosos”. Estas dos zonas se encuentran divididas entre sí por un cerco. Al interior hay un extintor de incendios, y no hay ningún contenedor (**Fotografía 7**).

Descripción del medio de prueba: En la fotografía se muestran las bodegas para residuos sólidos domiciliarios y asimilables, y para residuos industriales no peligrosos.

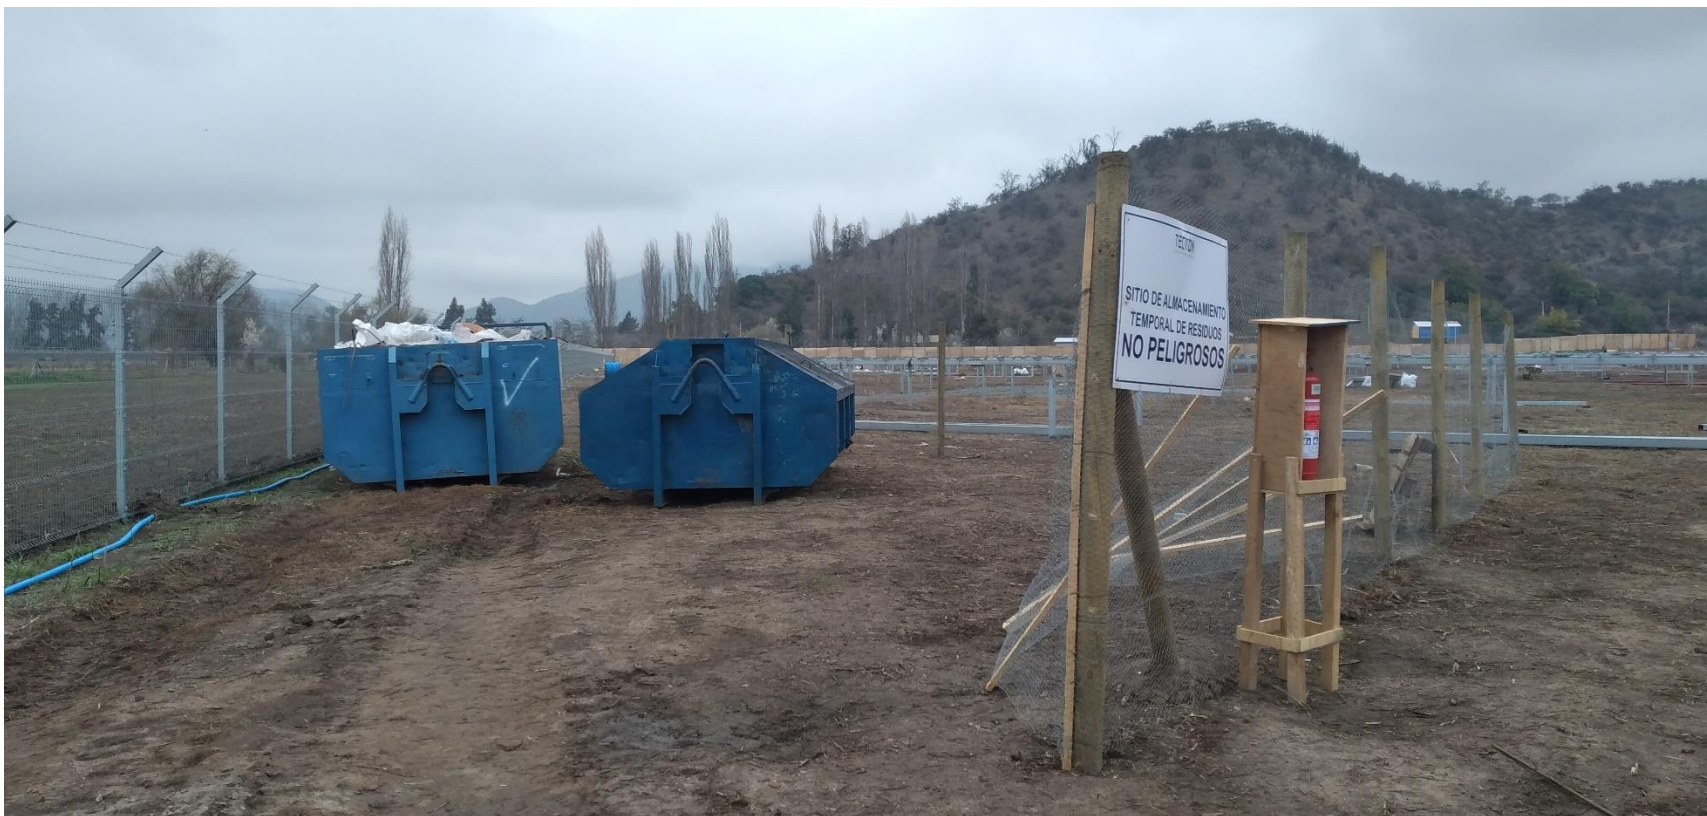
Fotografía 8.

- Cercano a la entrada, se encuentra otro sector abierto, sin techo y delimitado en una de sus caras por el cerco perimetral, en otra por un cerco de alambre, y abierto por la parte posterior. En él hay dos contenedores metálicos, uno de ellos abierto por su cara superior y el otro con tapas metálicas. El sector está señalizado como “sitio de almacenamiento temporal de residuos no peligrosos” y hay un extintor ubicado junto a la señalética. Los contenedores no están etiquetados, pero de acuerdo a lo indicado por el encargado, los residuos domiciliarios son depositados en el contenedor con tapas, y los residuos industriales son almacenados todos juntos en el contenedor abierto (**Fotografía 8**).

Descripción del medio de prueba: En la fotografía se muestran el sitio de almacenamiento temporal de residuos no peligrosos, con dos contenedores en su interior.
