INFORME TÉCNICO DE FISCALIZACIÓN AMBIENTAL

MINISTRO HALES

DFZ-2021-513-II-RCA

DICIEMBRE 2021

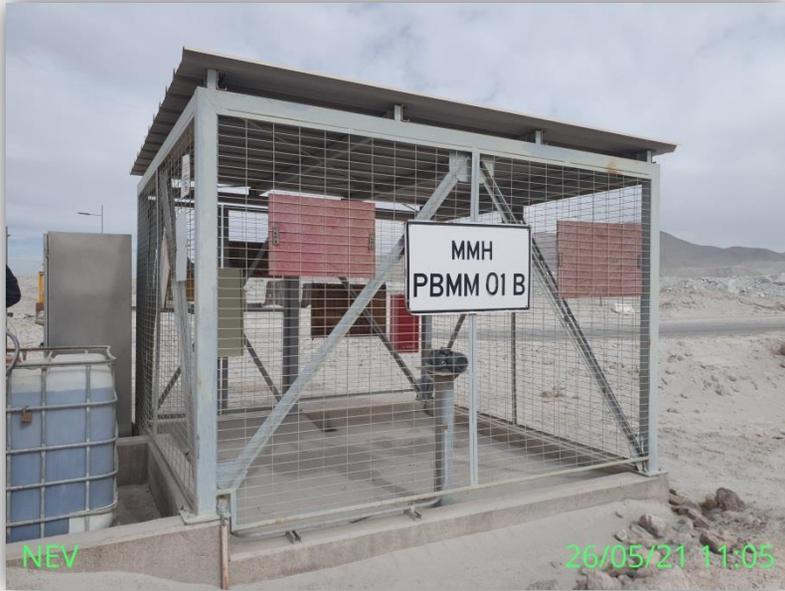
- Pozo de bombeo PBMM 01 B ubicado en las coordenadas N 7.526.748 E 509.540 cota 2.445 m.s.n.m. el cual se encuentra operativo donde el flujómetro marca un flujo de 0,370 l/s y un volumen acumulado de 12.454,897 m³. (Ver fotografía N°1).

Fotografía 1.	Fecha: 26-05-2021		Fotografía 2.	Fecha: 26-05-2021	
Coordenadas UTM DATUM WGS84 HUSO 19	Norte: 7.526.748	Este: 509.540	Coordenadas UTM DATUM WGS84 HUSO 19	Norte: 7.526.712	Este: 509.614
Descripción del medio de prueba: Se observa pozo de bombeo denominado PBMM 01 B.			Descripción del medio de prueba: Se observa pozo de bombeo denominado PBMH 13.

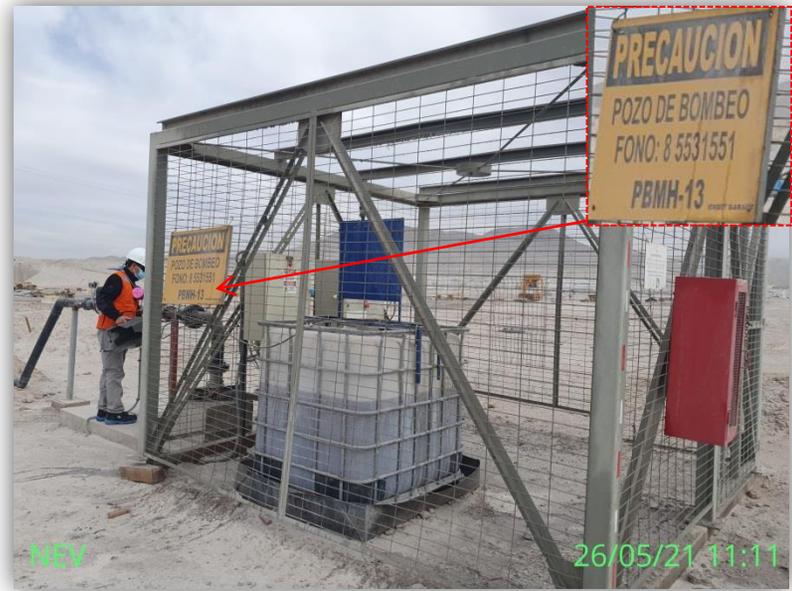
- Se visita pozo de bombeo PBMH 13 ubicado en las coordenadas N 7.526.712 E 509.614 cota 2.446 m.s.n.m. cuyo flujómetro marca un flujo de 1,039 l/s y un volumen acumulado de 103.906,597 m³. (Ver fotografía N°2).

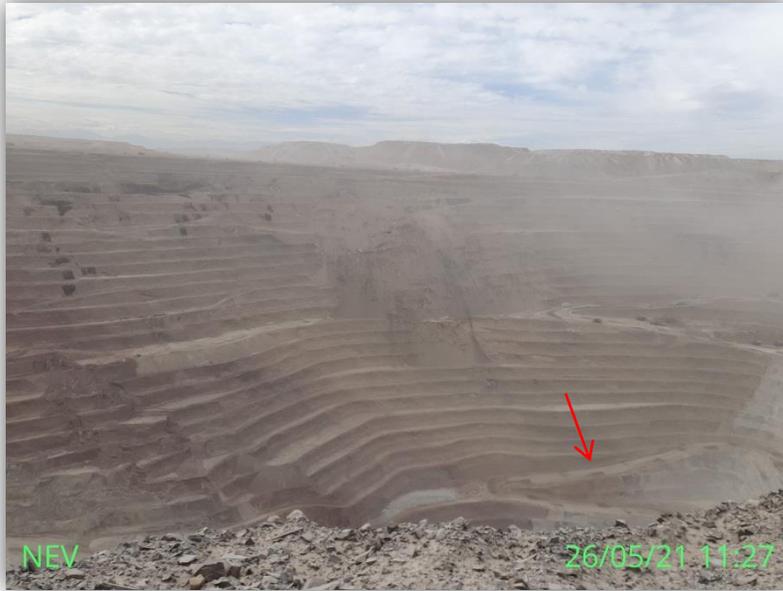
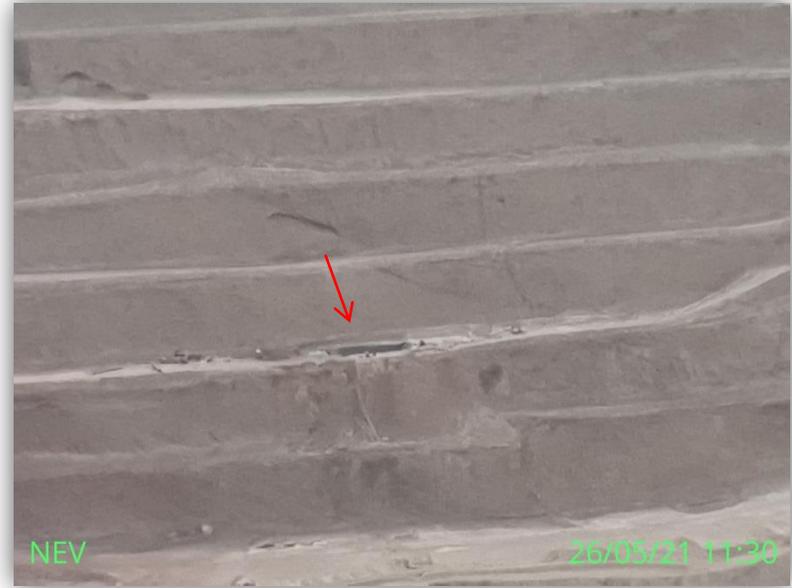
- Se constata en terreno desde el mirador ubicado en las coordenadas N 7.525.057 E 508.318 cota 2.408 m.s.n.m. que la pared Este del rajo cuenta con dos piscinas para acumular agua del drenaje del rajo. (Ver fotografía N°3 y N°4).

Fotografía 3.	Fecha: 26-05-2021		Fotografía 4.	Fecha: 26-05-2021	
Coordenadas UTM DATUM WGS84 HUSO 19	Norte: 7.526.748	Este: 509.540	Coordenadas UTM DATUM WGS84 HUSO 19	Norte: 7.526.712	Este: 509.614
Descripción del medio de prueba: Se observa piscina en pared este del rajo.			Descripción del medio de prueba: Se observa piscina en pared este del rajo

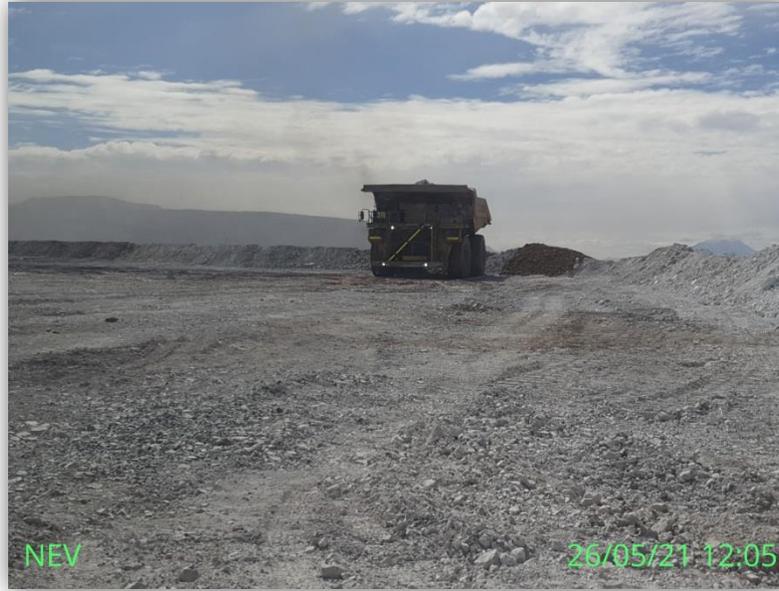
Fotografía 5.

<p>Considerando 5.1.2.1 letra b) de la RCA N°424/20216, en relación con “botadero de estériles”. <i>(...) La superficie activa en el botadero tendrá una permeabilidad reducida debido al efecto compactador de la maquinaria y vehículos que circularán sobre ella; esto limitará la percolación de precipitaciones esporádicas. En la zona existe una elevada tasa de evaporación, lo que permitirá un significativo retomo a la atmósfera de las precipitaciones directas sobre la capa superior del depósito. Por lo anterior no se anticipa la generación de drenajes o escurrimientos de agua en la base del botadero, (...).</i></p>	
Hechos constatados:	
<ul style="list-style-type: none">• Depósito de estériles se encuentra en las coordenadas N 7.522.997 E 510.212 cota 2.467 m.s.n.m. Según lo indicado por el Sr. Pablo Vera el botadero tiene una altura aproximada de 160 metros y que no aplica bischofita al interior del botadero ya que no cuenta aún con áreas inactivas. (Ver fotografía N°5)

Descripción del medio de prueba: Se observa tolva minera descargando material en botadero de estériles.

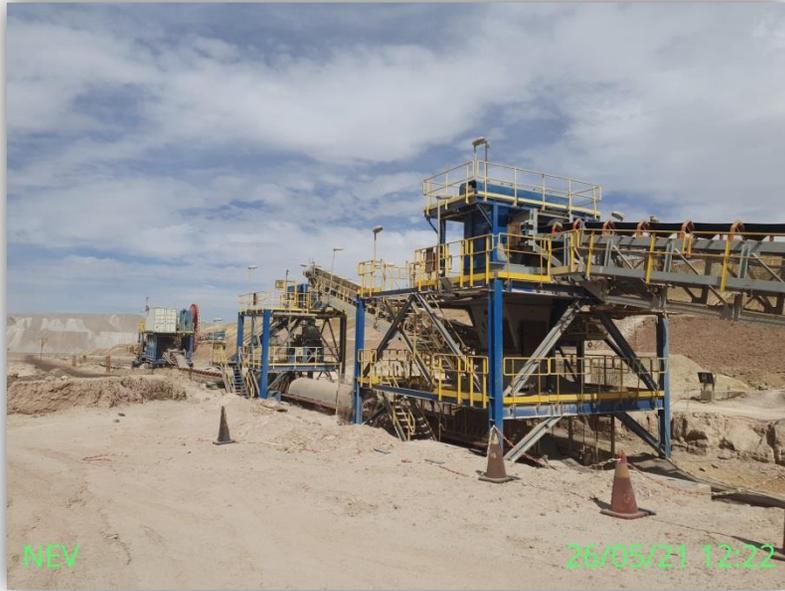
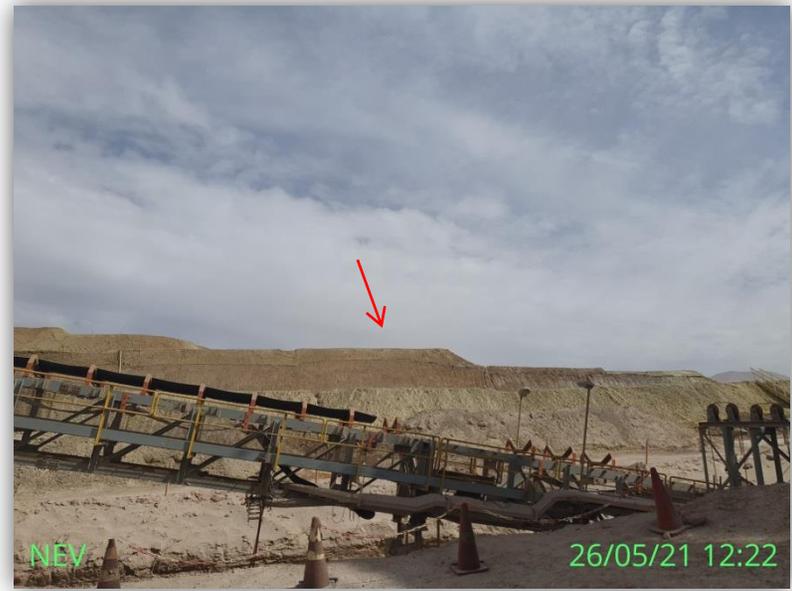
Fotografía 6.	Fecha: 26-05-2021		Fotografía 7.	Fecha: 26-05-2021	
Coordenadas UTM DATUM WGS84 HUSO 19	Norte: 7.526.353	Este: 510.430	Coordenadas UTM DATUM WGS84 HUSO 19	Norte: 7.526.712	Este: 509.614
Descripción del medio de prueba: Se observa planta de chancado de óxidos.			Descripción del medio de prueba: Se observa pila estática de lixiviados a un costado de la planta de chancado de óxidos.
