INFORME TÉCNICO DE FISCALIZACIÓN AMBIENTAL

AMPLIACION PLANTA DE TRATAMIENTO DE AGUAS SERVIDAS ANTOFAGASTA

DFZ-2019-973-II-RCA

DICIEMBRE 2021

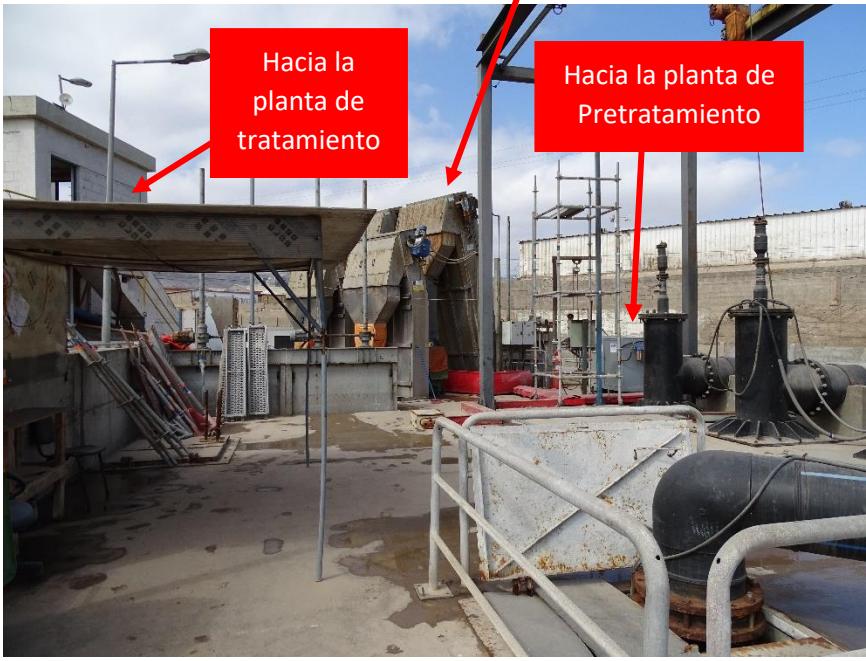
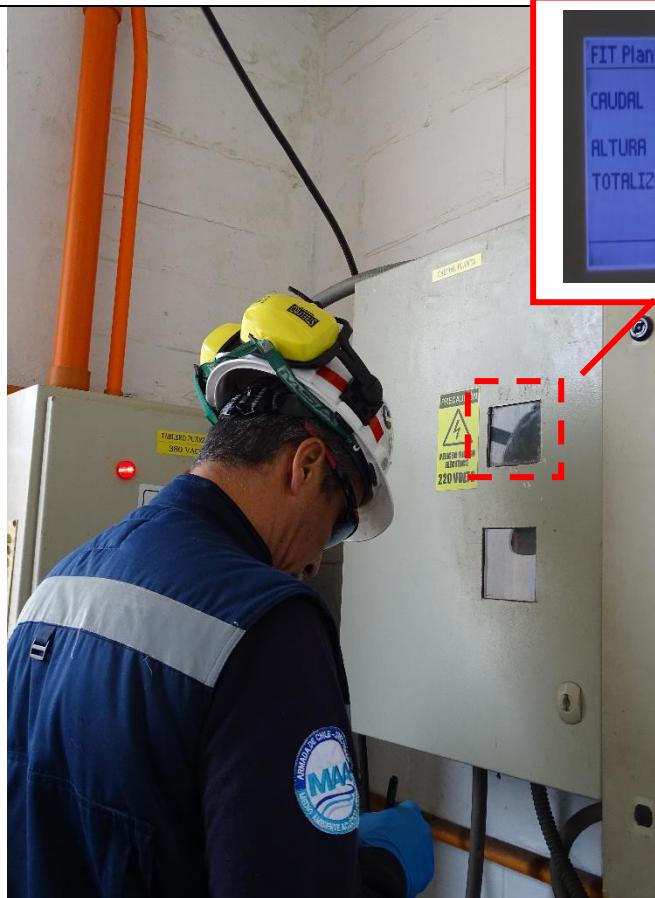
Fotografía 1 Coordinadas UTM DATUM WGS84 HUSO 19 Norte: 7.388.124 Este: 358.124 Descripción del medio de prueba: Inicio Planta Tratamiento, lugar en donde se conducen las aguas hacia el tratamiento y pretratamiento.		Fotografía 2 Coordinadas UTM DATUM WGS84 HUSO 19 Norte: 7.388.124 Este: 358.124 Descripción del medio de prueba: Caudalímetro de registro en flujo de ingreso a la Planta de tratamiento de Aguas servidas.	
Fecha: 07-08-2019		Fecha: 07-08-2019

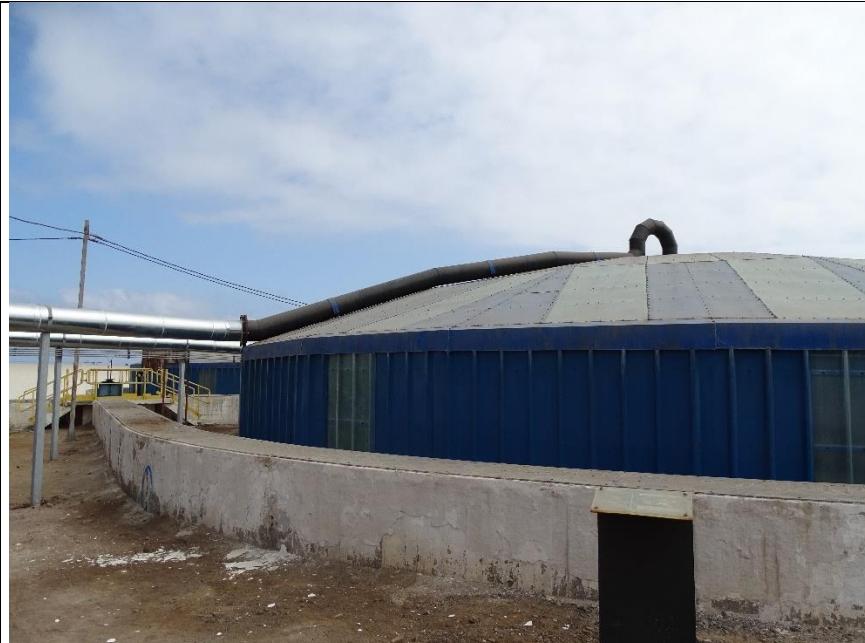
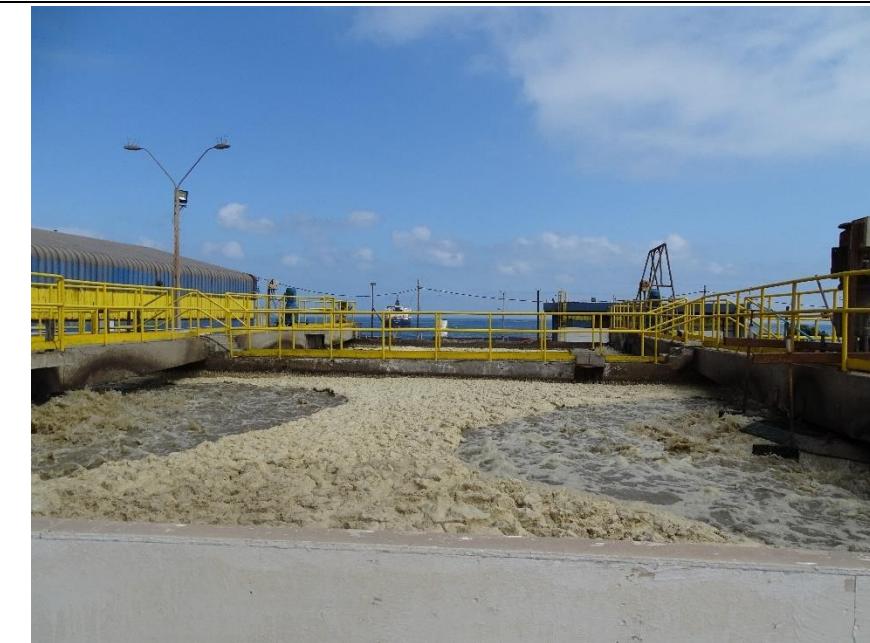
Fotografía 3.	Fecha: 07-08-2019	Fotografía 4.	Fecha: 07-08-2019
Coordenadas UTM DATUM WGS84 HUSO 19	Norte: 7.388.124 Este: 358.124	Coordenadas UTM DATUM WGS84 HUSO 19	Norte: 7.388.124 Este: 358.124
Descripción del medio de prueba: sedimentadores primarios, los cuales cuentan con estructura (domo sólido) para su encapsulamiento.		Descripción del medio de prueba: cámara de acumulación de lodos mixtos.

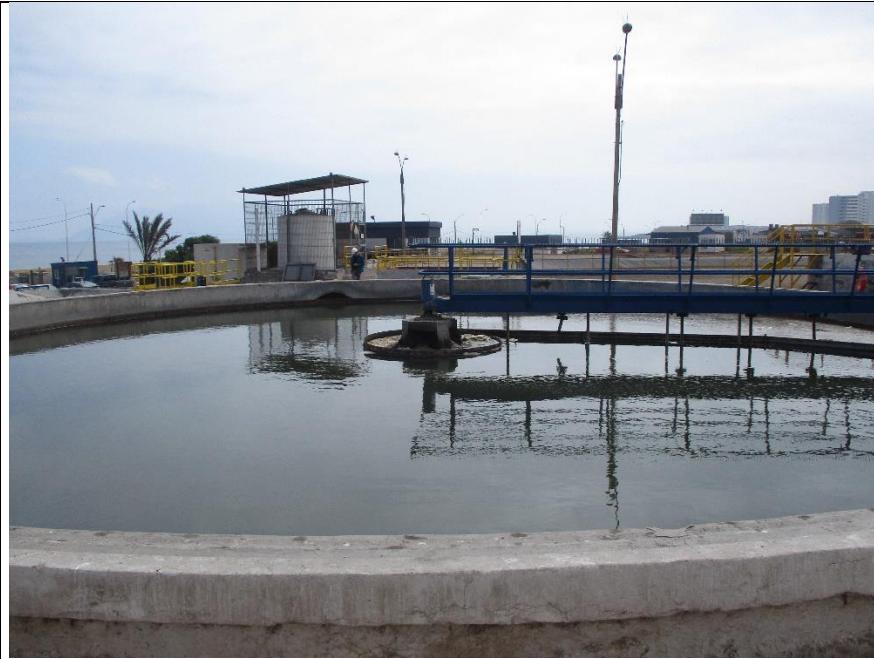
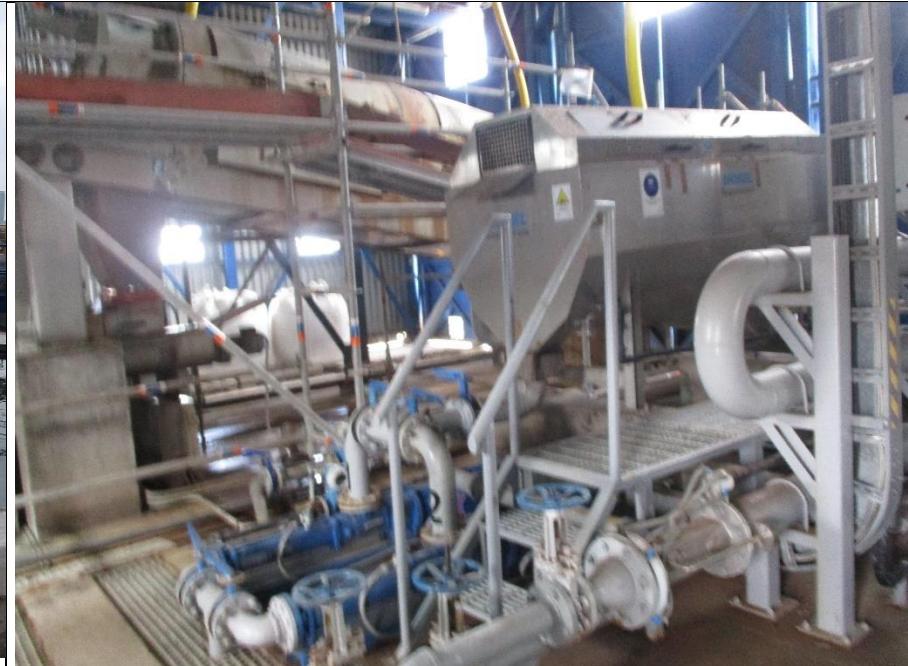
Fotografía 5	Fecha: 07-08-2019	Fotografía 6	Fecha: 07-08-2019
Coordenadas UTM DATUM WGS84 HUSO 19	Norte: 7.388.164 Este: 358.091	Coordenadas UTM DATUM WGS84 HUSO 19	Norte: 7.388.349 Este: 358.078
Descripción del medio de prueba: reactor biológico en donde se realiza el tratamiento biológico, con bacterias las cuales son activadas con oxígeno mediante la aireación.		Descripción del medio de prueba: vista interior del galpón de deshidratación de lodos.

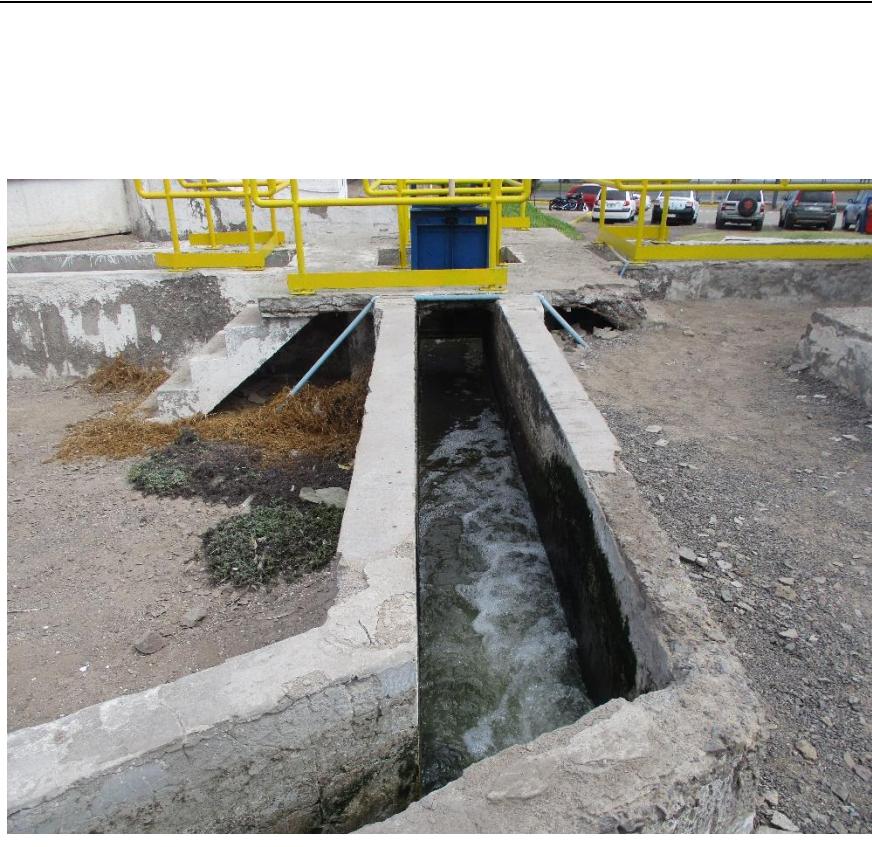
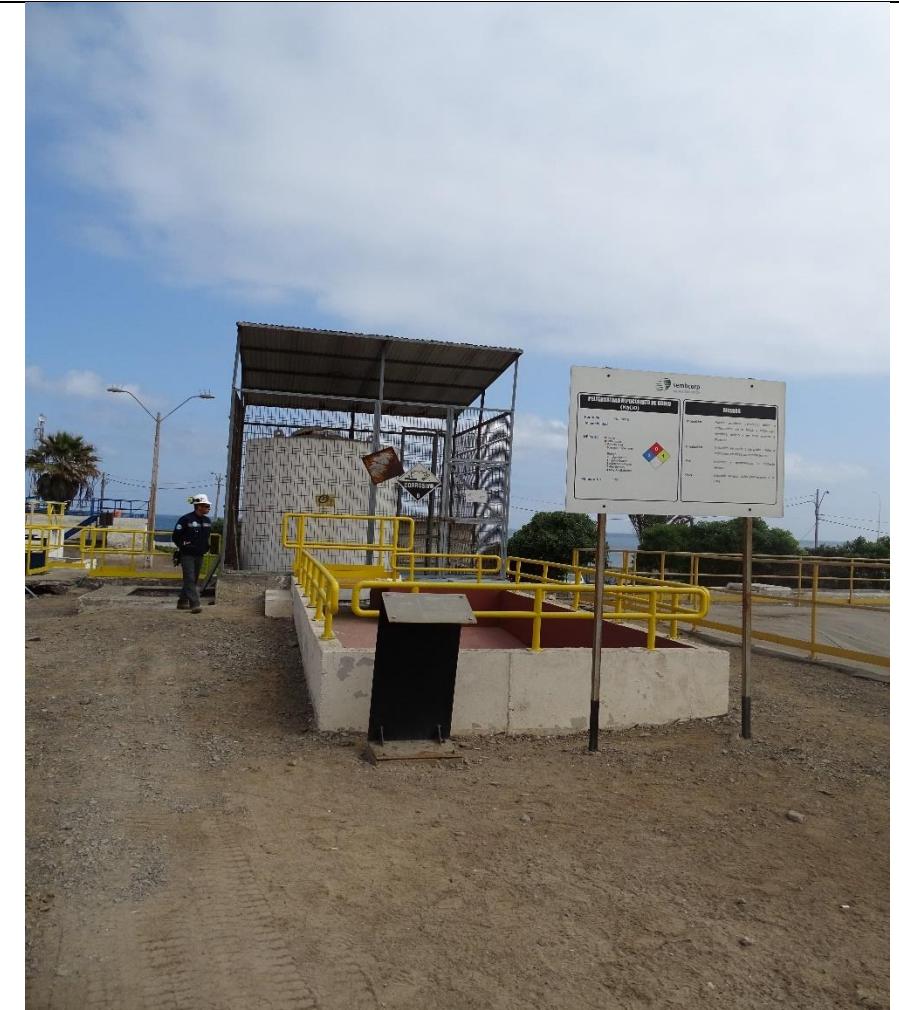
Fotografía 7	Fecha: 07-08-2019	Fotografía 8	Fecha: 07-08-2019
Coordenadas UTM DATUM WGS84 HUSO 19	Norte: 7.388.164 Este: 358.091	Coordenadas UTM DATUM WGS84 HUSO 19	Norte: 7.388.164 Este: 358.091
Descripción del medio de prueba: Luego de la separación de fase líquido y sólido, el agua (fase líquida) es llevada a desinfección con hipoclorito, pasando por un canal.		Descripción del medio de prueba: Estanque de acumulación de agua tratada.

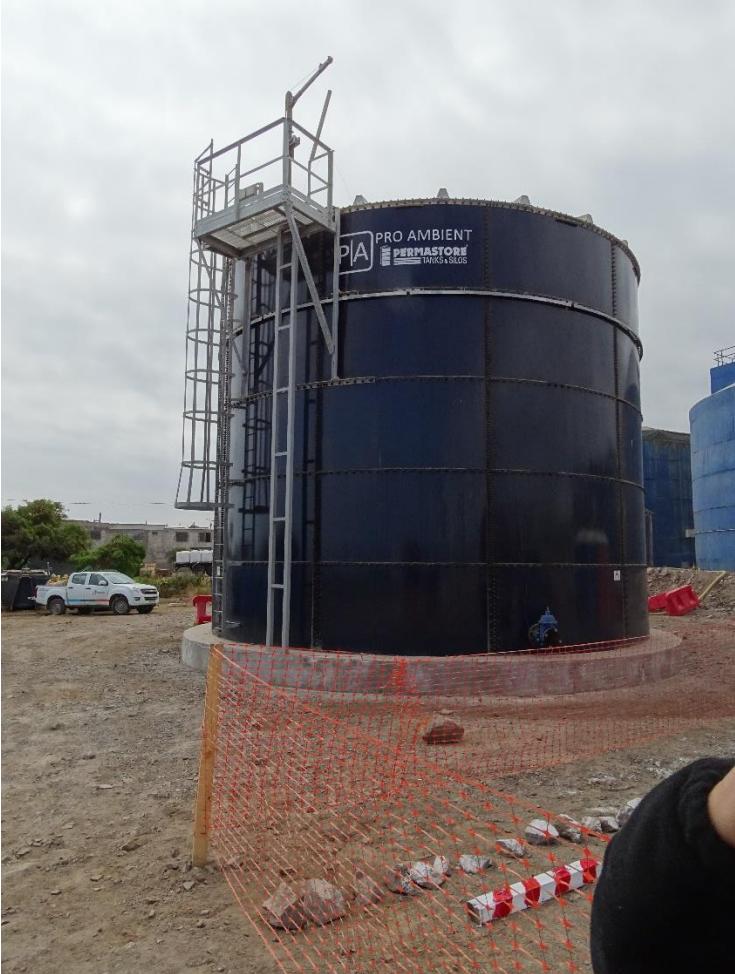
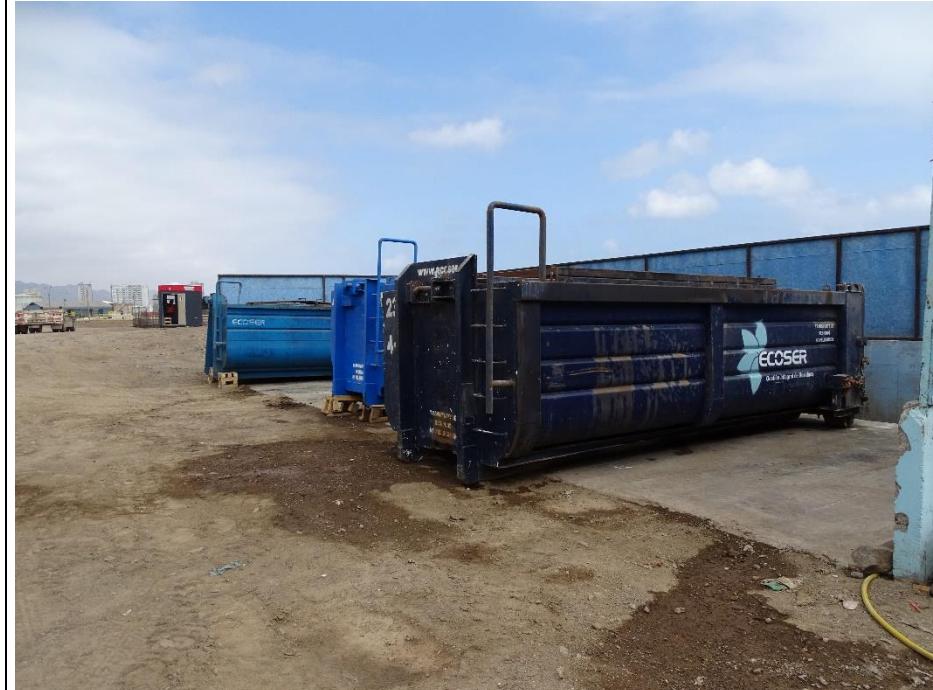
Fotografía 9	Fecha: 07-08-2019	Fotografía 10	Fecha: 07-08-2019
Coordenadas UTM DATUM WGS84 HUSO 19	Norte: 7.388.349 Este: 358.078	Coordenadas UTM DATUM WGS84 HUSO 19	Norte: Este:
Descripción del medio de prueba: Estanque de acumulación de lodos hermético.		Descripción del medio de prueba: Tolva estanca de disposición de lodos deshidratados.

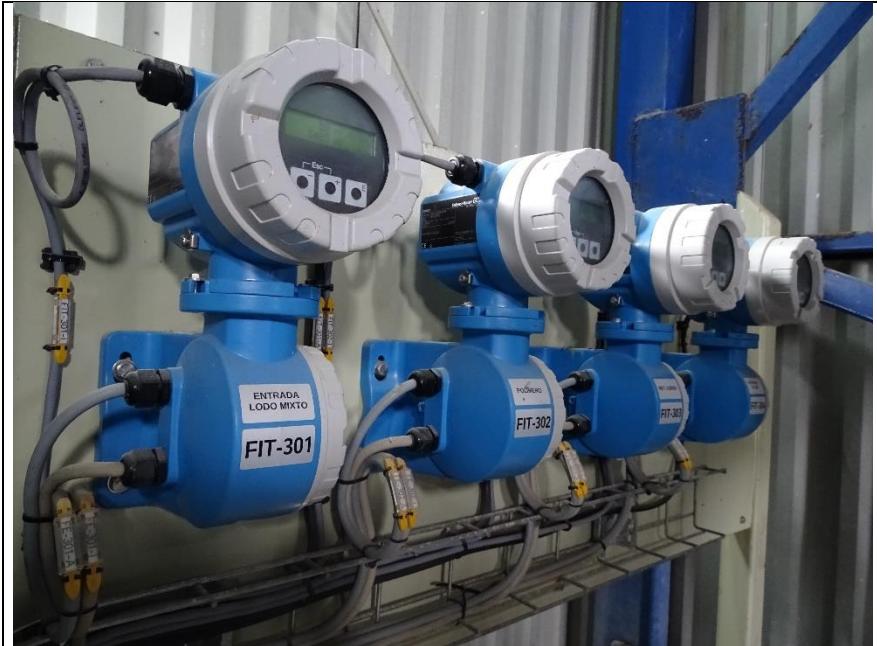
Fotografia 11	Fecha: 07-08-2019	
Coordenadas UTM DATUM WGS84 HUSO 19	Norte:	Este:
Descripción del medio de prueba: Flujómetros de registro de lodos.

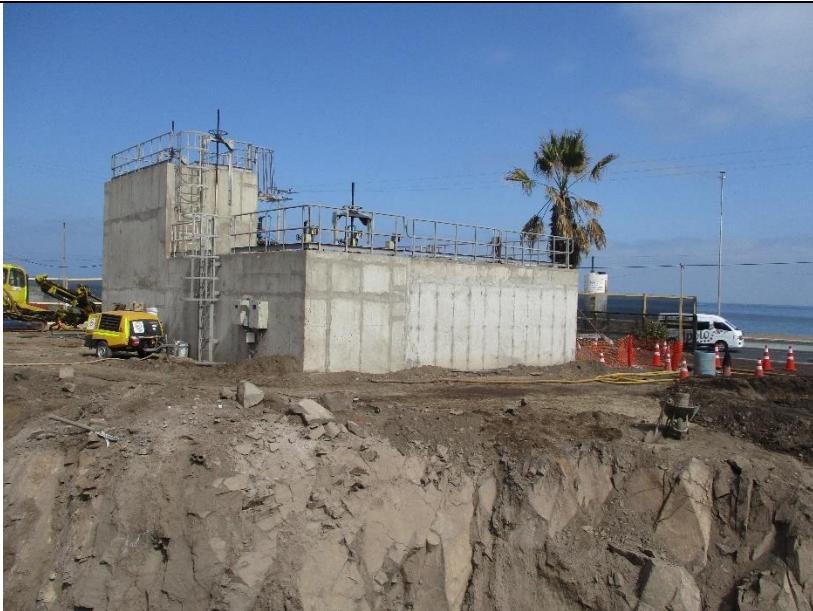
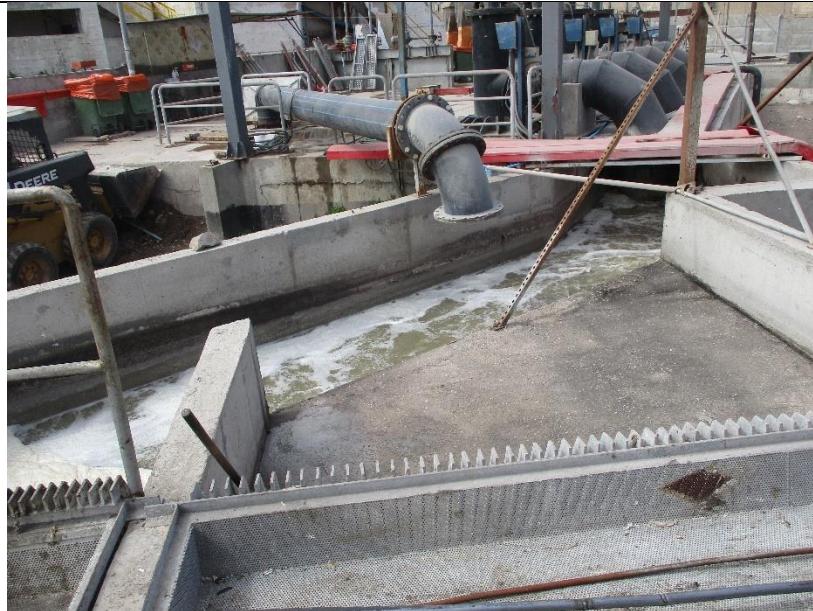
Fotografía 12	Fecha: 07-08-2019	Fotografía 13	Fecha: 07-08-2019
Coordenadas UTM DATUM WGS84 HUSO 19	Norte: 7.388.100 Este: 358.035	Coordenadas UTM DATUM WGS84 HUSO 19	Norte: 7.388.069 Este: 358.107
Descripción del medio de prueba: planta “presurizadora” que tiene por objeto regular el caudal de descarga y entregar la carga necesaria al emisario submarino		Descripción del medio de prueba: lugar donde se unen las aguas servidas que ingresan a través de 3 colectores llamados Huascar, Argentina y Norte, y luego son conducidas por un canal en el cual se unen a las aguas que provienen de las plantas elevadoras “Tocopilla” y “Pinares”, hasta llegar al sector de cribado.

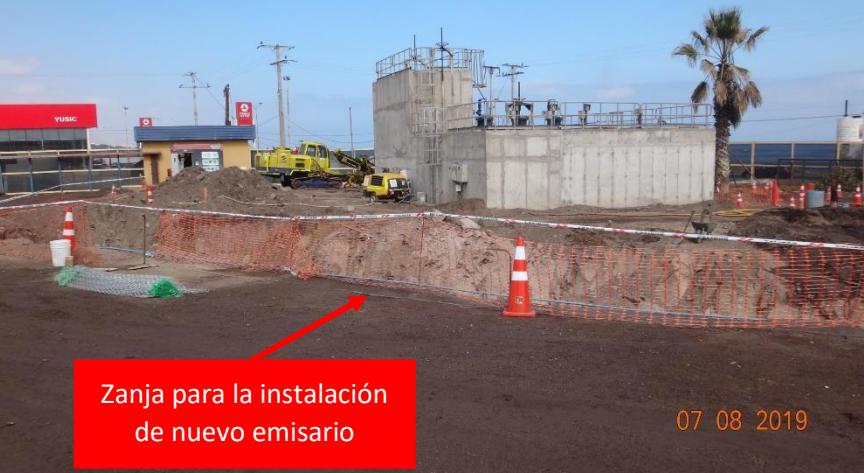
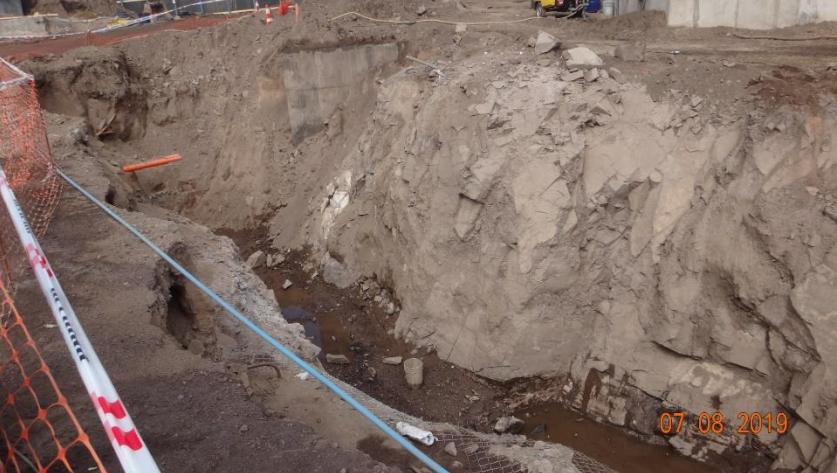
- f. Se observó la construcción de la zanja para la colocación de la tubería de emergencia del nuevo emisario submarino, en donde se constató el flange ciego que proviene de la piscina de sedimentación, en donde además se observa la infiltración de agua de napa, que es extraída y vertida al sistema de pretratamiento de agua servida. Se observó en el fondo de la excavación hay presencia de un afloramiento de agua, se extrajo una muestra y se midió conductividad in situ con una sonda perteneciente al titular, arrojando un valor de 22.000 uS/m, análisis realizado y entregado por la encargada del laboratorio Sra. Paola Huerta, al terminar la visita a terreno. (Fotografías 14 y 15)

<p>Zanja para la instalación de nuevo emisario</p> <p>07 08 2019</p>

<p>07 08 2019</p>
<p>Fotografía 14</p> <p>Coordenadas UTM DATUM WGS84 HUSO 19 Norte: 7.388.069 Este: 358.107</p> <p>Descripción del medio de prueba: construcción de la zanja para la colocación de la tubería de emergencia del nuevo emisario submarino</p>	<p>Fotografía 15</p> <p>Coordenadas UTM DATUM WGS84 HUSO 19 Norte: 7.388.069 Este: 358.107</p> <p>Descripción del medio de prueba: Presencia de un afloramiento de agua.</p>

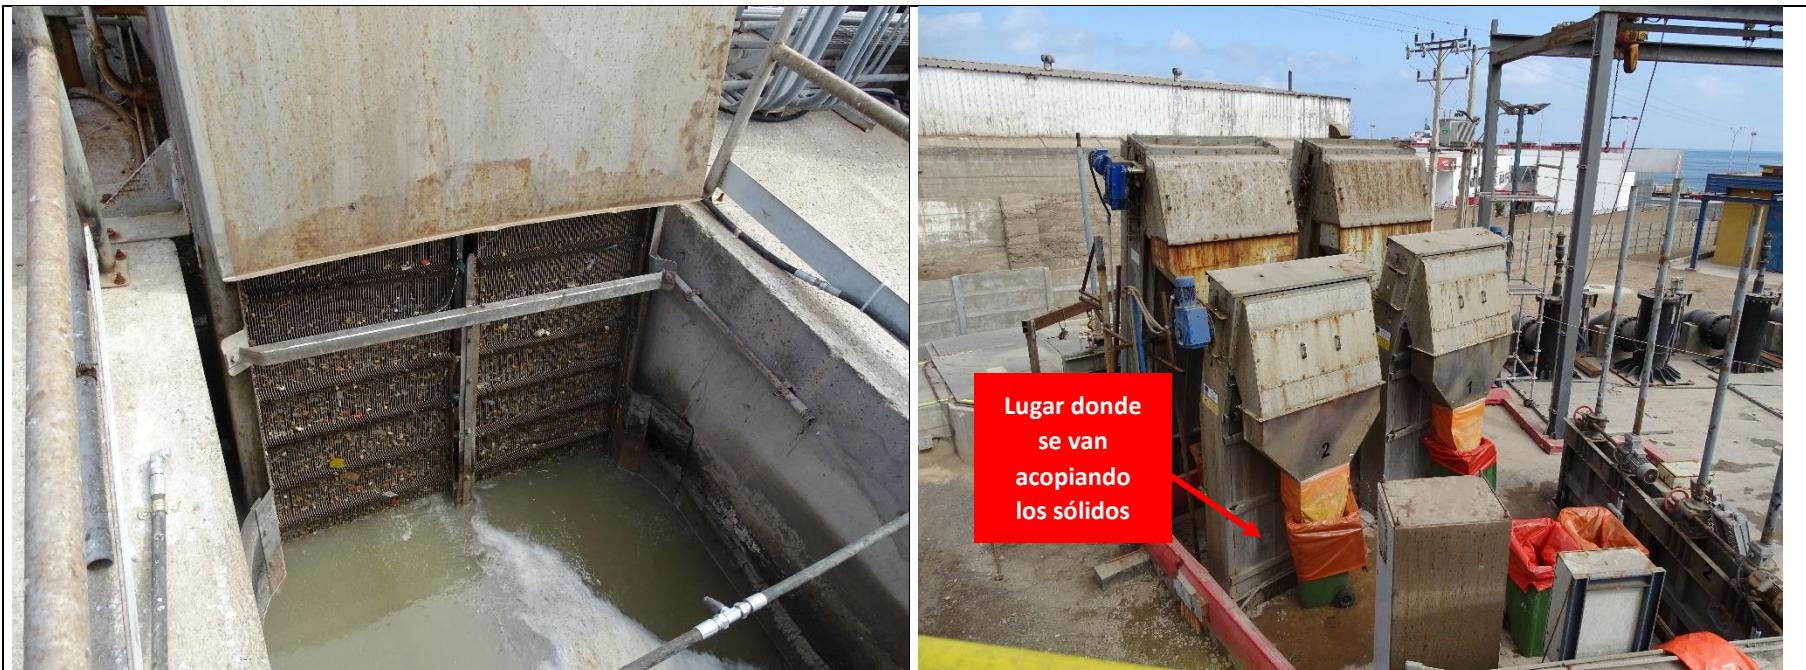
Fotografía 16	Fecha: 07-08-2019	Fotografía 17	Fecha: 07-08-2019
Coordenadas UTM DATUM WGS84 HUSO 19	Norte: 7.388.063 Este: 358.093	Coordenadas UTM DATUM WGS84 HUSO 19	Norte: 7.388.063 Este: 358.093
Descripción del medio de prueba: vista del sistema de rejas, una manual y otra automática.		Descripción del medio de prueba: buzón rotatorio y luego al tornillo compactador que recopila los sólidos y luego estos son dispuestos en sitios autorizados.

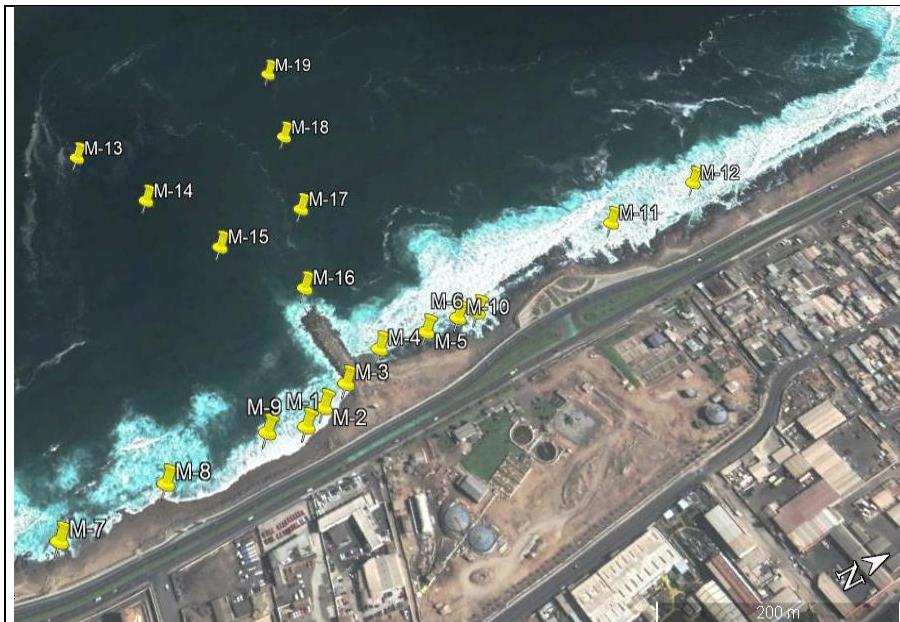
Figura 3

- Informó haber realizado una toma de muestras de agua desde 19 puntos en el borde costero, aledaños a la tubería (figura 3) y en 5 fechas diferentes (7/11, 08/11, 19/11 y 25/11). Los análisis fueron realizados por el laboratorio SGS Chile S.A. e indicaron que posterior a la reparación de la tubería declarada por el titular, 13 de noviembre del 2019, aún se observa la presencia de coliformes fecales en las estaciones más cercanas al sector de la fisura. Lo anterior, según lo constatado en el informe de ensayo 2953/2019 de fecha 14 de noviembre de 2019. (Anexo 5.f.)

Descripción del medio de prueba: Estaciones de muestreo realizado por el titular.

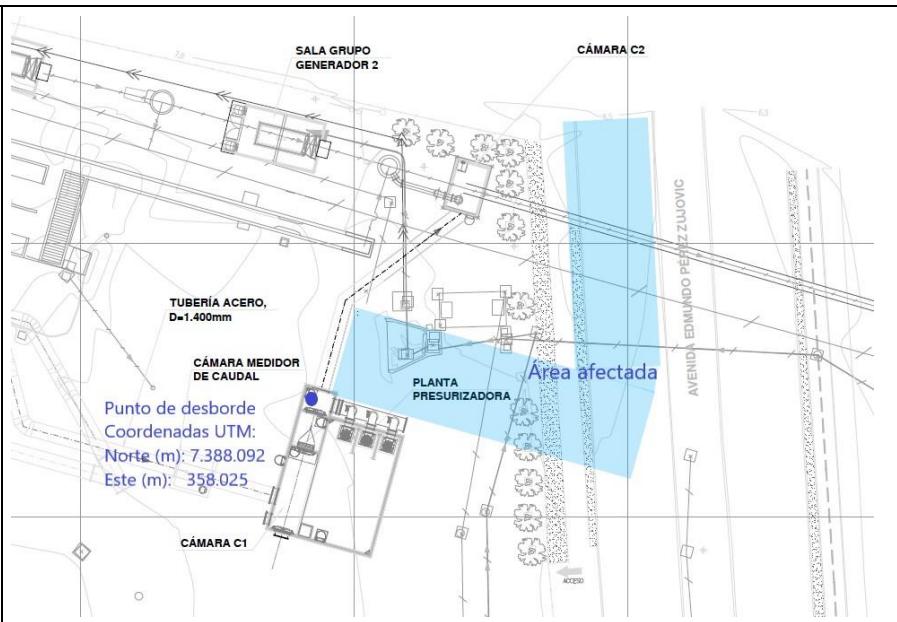
Figura 4

Descripción del medio de prueba: Sitio afectado en incidente ocurrido con fecha 13 de febrero de 2021.

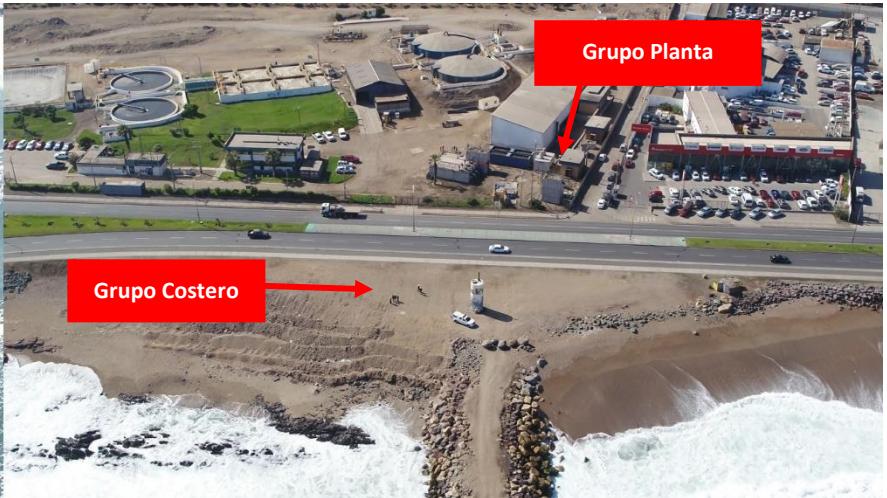
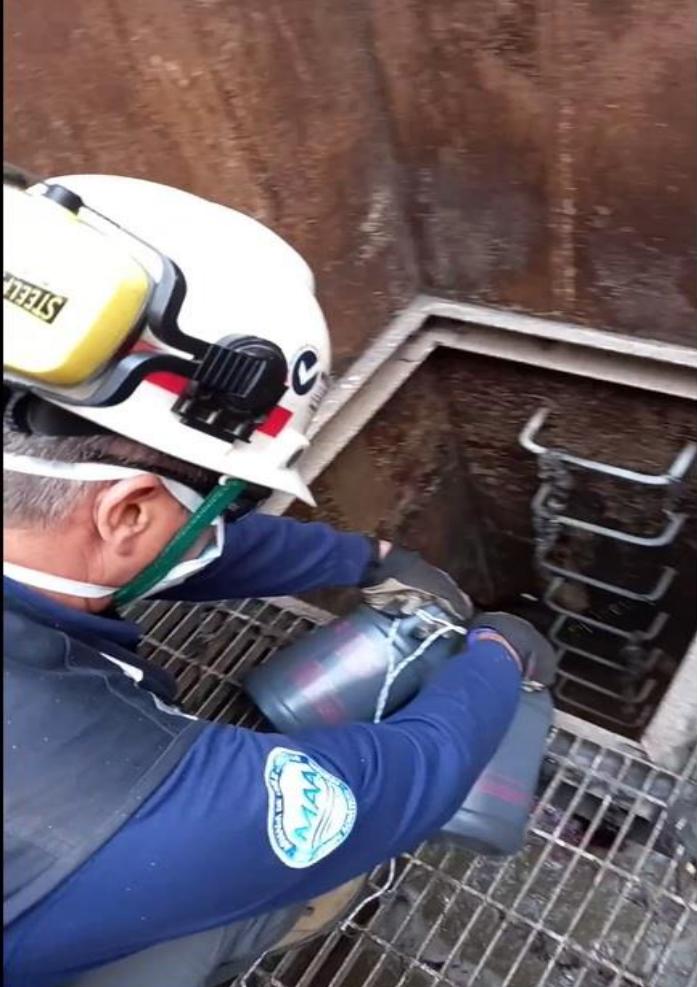
Fotografía 18	Fecha: 18-05-2021
<i>Imagen capturada por el "Drone" matrice 210 RTK (marca DJI) cámara Zenmuse X7</i>	Fotografía 19
Descripción del medio de prueba: Vista panorámica captada con el Drone de los sitios en los cuales se desplegó el equipo fiscalizador.	Descripción del medio de prueba: Sitio del vertimiento de la rodamina WT.

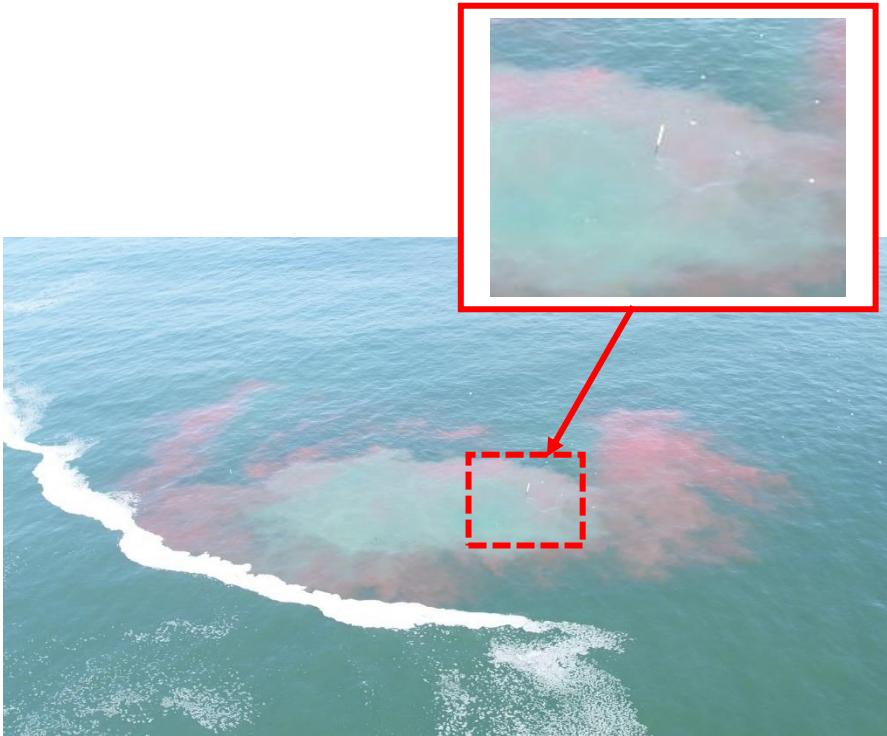
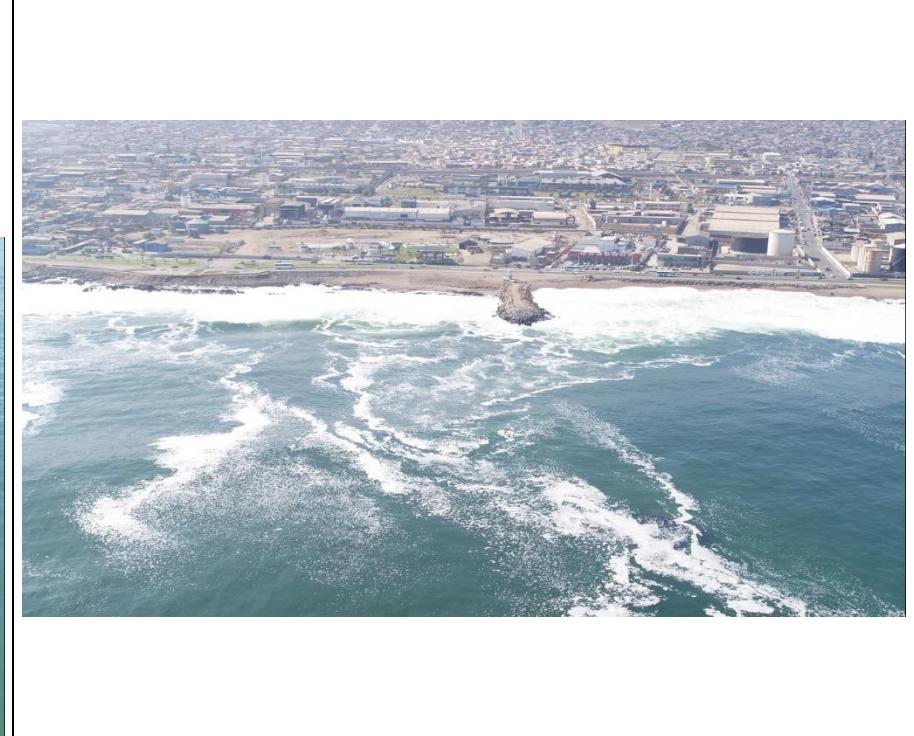
<p>Fotografía 20. Fecha: 18-05-2021</p> <p><i>Imagen capturada por el "Drone" matrice 210 RTK (marca DJI) cámara Zenmuse X7</i></p> <p>Descripción del medio de prueba: Visualización de la rodamina saliendo por el fin de la tubería, la cual esta señalizada.</p>	<p>Fotografía 21 Fecha: 18-05-2021</p> <p><i>Imagen capturada por el "Drone" matrice 210 RTK (marca DJI) cámara Zenmuse X7</i></p> <p>Descripción del medio de prueba: Vista aérea del trayecto de la tubería en donde no se visualizan fugas de rodamina.</p>

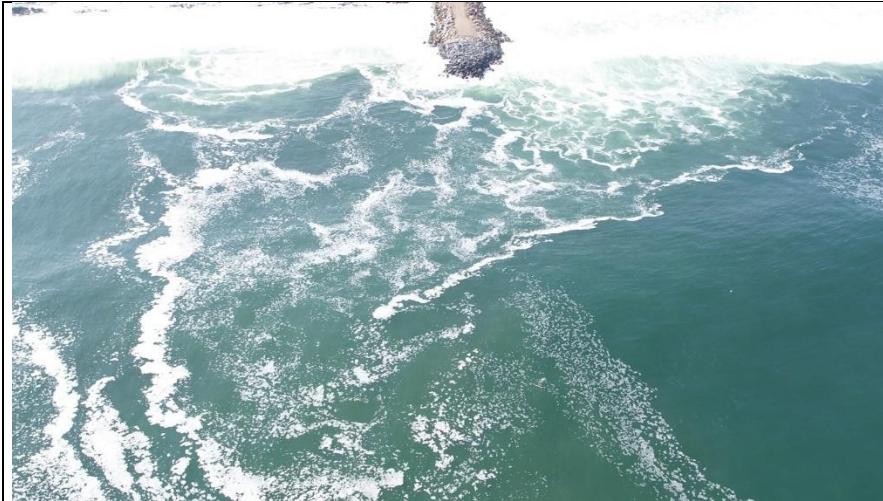
Fotografía 22.

Descripción del medio de prueba: Vista aérea del trayecto de la tubería en donde no se visualizan fugas de rodamina.

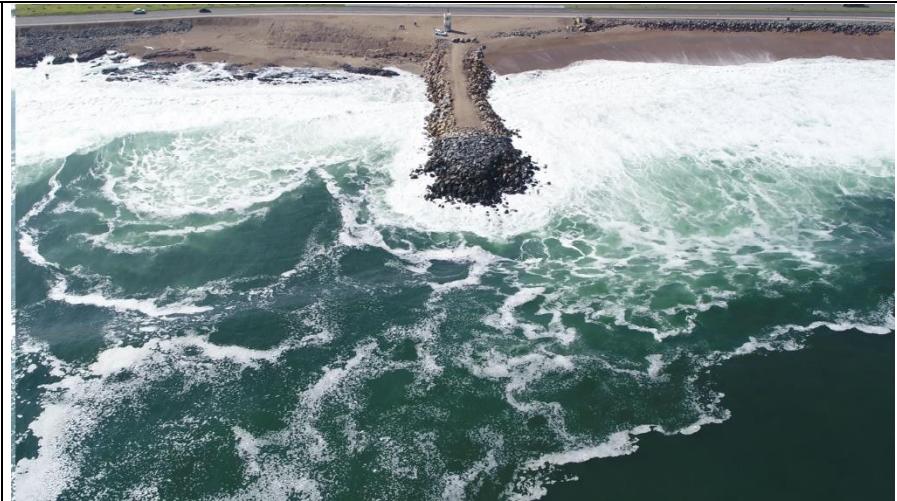
Fotografía 23

Descripción del medio de prueba: Vista aérea del trayecto de la tubería en donde no se visualizan fugas de rodamina.

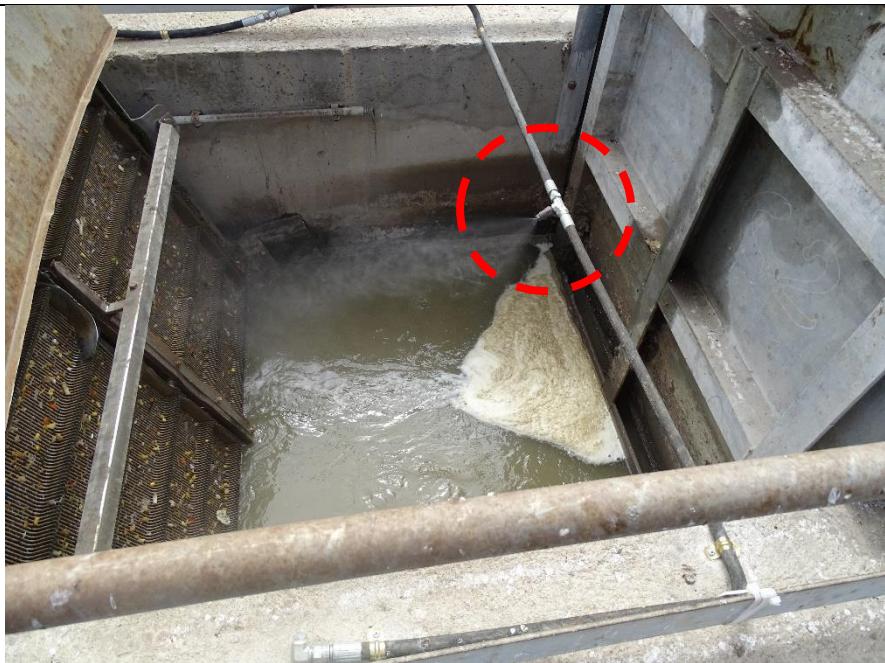
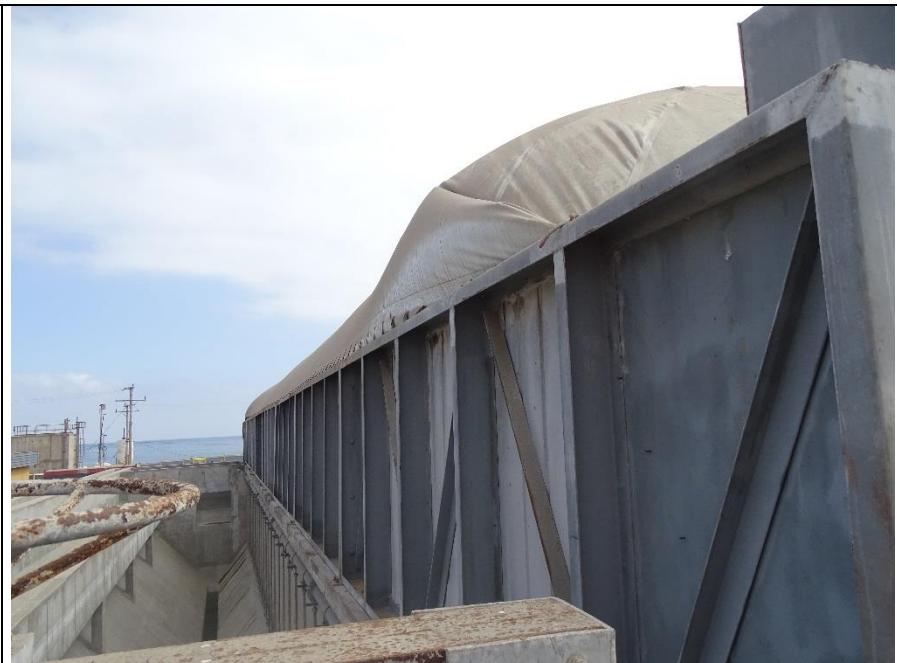
Fotografía 24

Descripción del medio de prueba: sector de desarenadores con una carpeta de encapsulamiento para abatir olores.

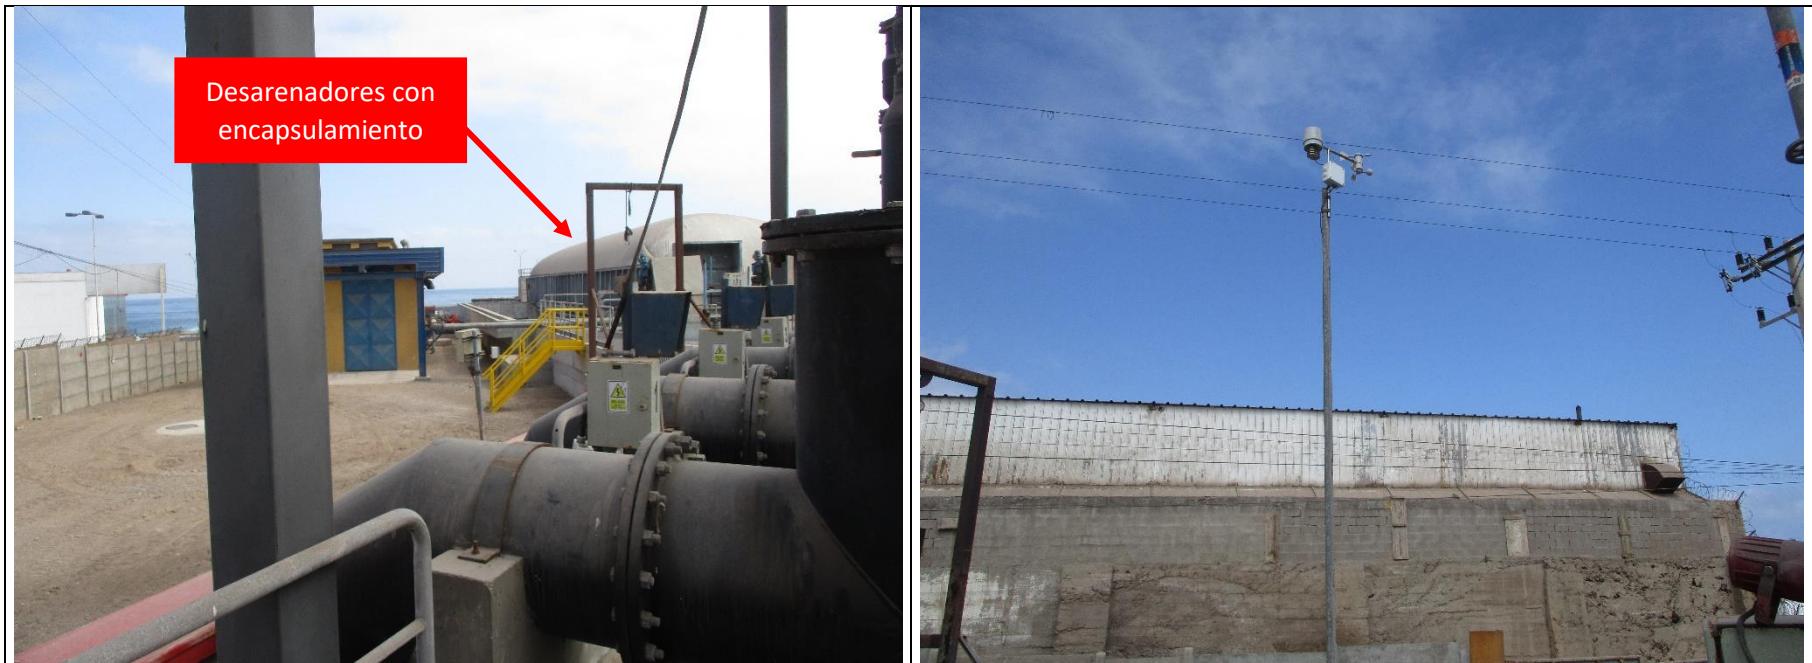
Fotografía 26	Fecha: 07-08-2019	Fotografía 27	Fecha: 07-08-2019		
Coordenadas UTM DATUM WGS84 HUSO 19	Norte: 7.388.063	Este: 358.093	Coordenadas UTM DATUM WGS84 HUSO 19	Norte: 7.388.063	Este: 358.093
Descripción del medio de prueba: vista lejana del sector de desarenadores con una carpeta de encapsulamiento para abatir olores.		Descripción del medio de prueba: sensor de medición de olores (Inmmar) para la medición de H ₂ S, NH ₃ y Cov's) y estación meteorológica de viento
