INFORME DE FISCALIZACIÓN AMBIENTAL

TALLER DE REDES AYSÉN DFZ-2021-874-XI-RCA

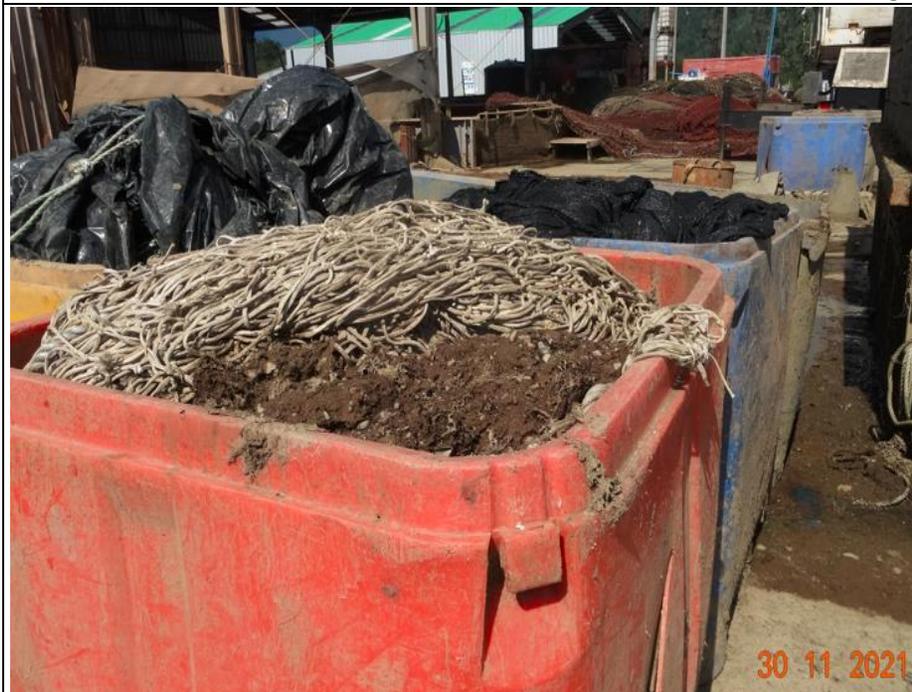
Fotografía 1.

Número de Hecho Constatado: 1	Estación: 3 y 4
Exigencia: Considerando 3.8, RCA 762/2006. Principales Emisiones, Descargas y Residuos del Proyecto o Actividad, Residuos Sólidos “.... Los residuos industriales sólidos provenientes del acopio, lavado y reparación de las redes de cultivo son colocados al interior de los contenedores herméticos. Estos contenedores son de alta densidad, doble capa, tapa y sellado hermético, ...”	
Hecho(s) constatado(s) durante la fiscalización: Durante la actividad de inspección se constató que, al noreste de la zona de lavado se ubican 7 contenedores de material orgánico del tipo bins, sin tapa (Fotografías 1 y 2). Mediante acta de inspección se otorgó un plazo de 6 días hábiles al titular para entregar a la SMA un registro fotográfico que dé cuenta del cierre de los depósitos de materia orgánica provenientes del proceso de limpieza de redes. El titular entrega a la SMA carta de fecha 17 de diciembre de 2021(Anexo 2), en respuesta a requerimiento efectuado mediante Acta de Inspección. Dentro de los antecedentes entregados adjunta fotografías de bins con tapas ubicados en el recinto, acreditando el cierre de los receptáculos, si bien, se aprecia que las tapas no ajustan perfectamente a los bins, ya no se encuentran los residuos descubiertos (Figura 5)

Descripción Medio de Prueba: Bins con residuos de choritos ubicados al noroeste de la zona de lavado, sin tapas o sellado hermético

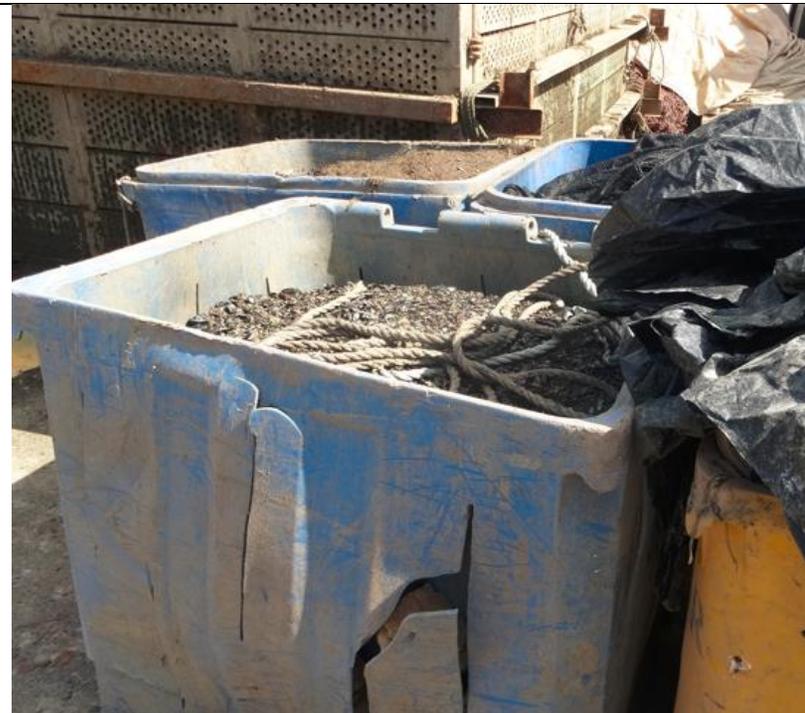
Fotografía 2.

Descripción Medio de Prueba: Bins con residuos de choritos ubicados al noroeste de la zona de lavado, sin tapas o sellado hermético

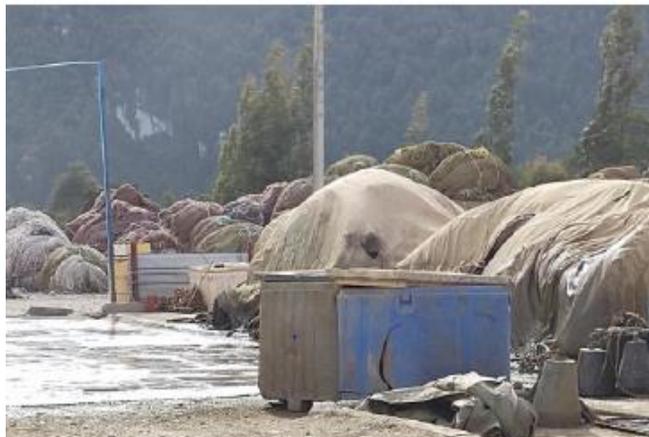
Figura 1 fotografía fecha 10-12-2021, hora 17:43

Descripción Medio de Prueba: Titular adjunta fotografías en carta de fecha 17 de diciembre 2021, señalando que corresponden a “...cierre de los depósitos de materia orgánica provenientes del proceso de limpieza de redes, en diferentes fechas y horarios” (Anexo 2)

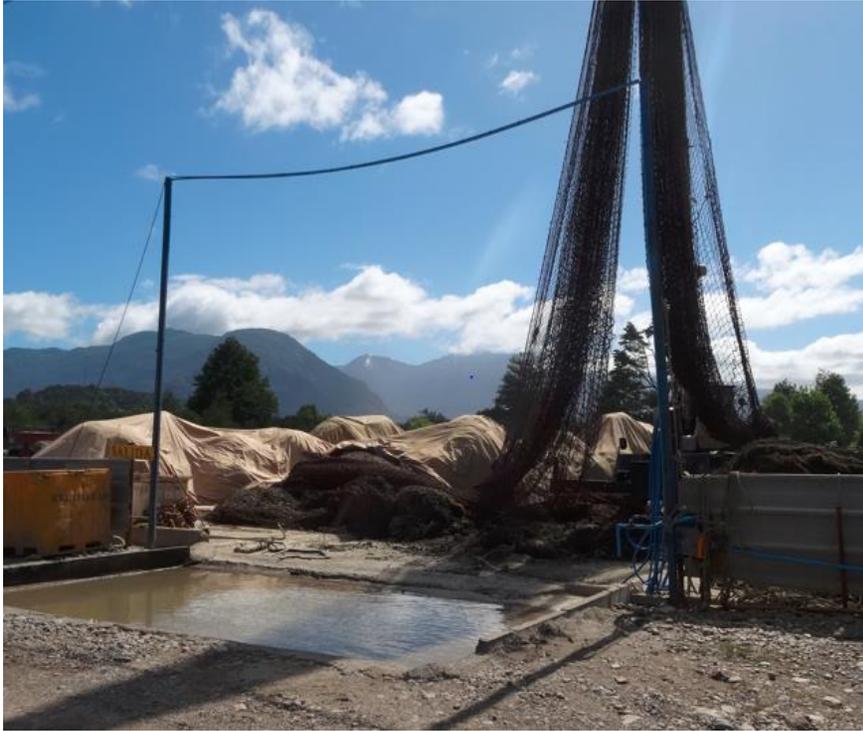
Fotografía 5.

Descripción Medio de Prueba: Sector de acopio de redes sucias, no se detectan malos olores en recorrido efectuado al momento de fiscalización.

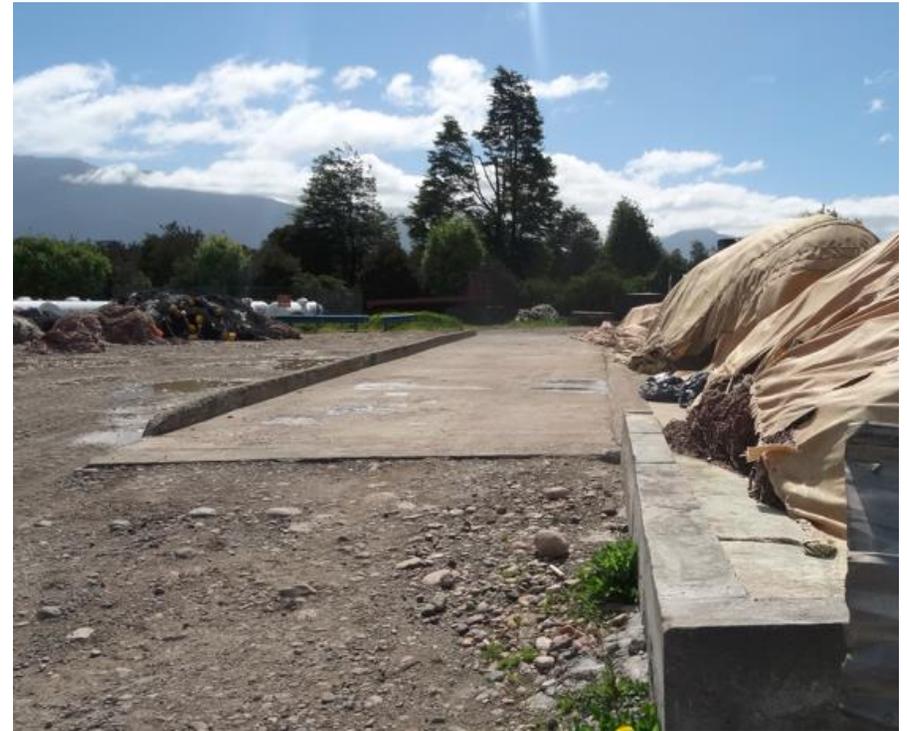
Fotografía 6.

Descripción Medio de Prueba: fotografía de área perimetral de las lozas de disposición de redes, no se perciben malos olores en esta zona al momento de la fiscalización

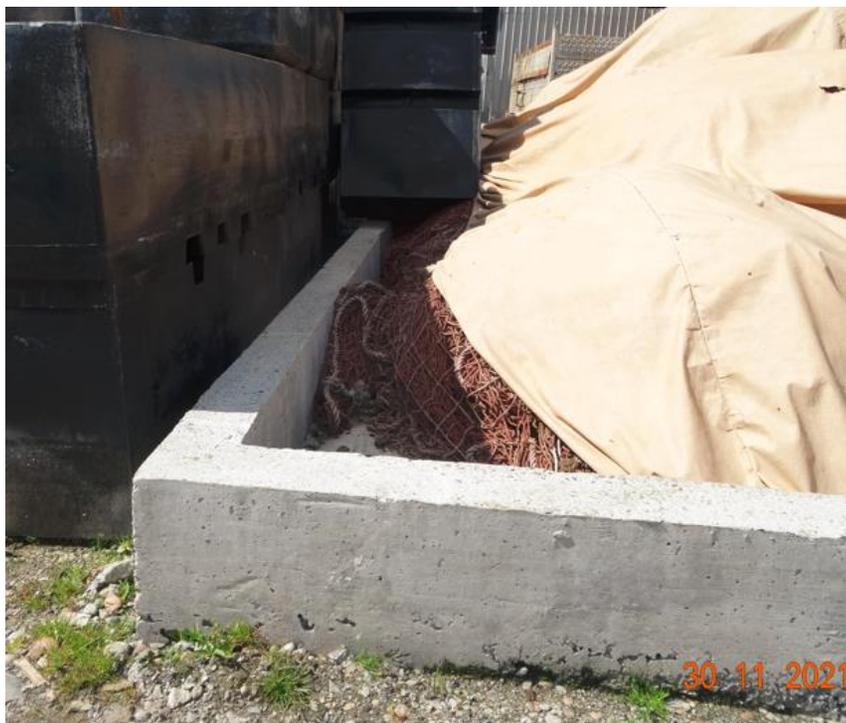
Fotografía 7.

Número de Hecho Constatado: 4	Estación: 3 y 4
Exigencia: Considerando 3.7, RCA 762/2006, Descripción del proyecto “La loza de hormigón termina en un borde con peralte de 20 cm., lo que impedirá que se derrame el ril hacia el exterior.” Considerando 7, RCA 762/2006, “...El acopio de redes sólo se debe realizar en el radier con borde antiderrame...”	
Hecho(s) constatado(s) durante la fiscalización: Durante las actividades de inspección se apreció el pretil del radier de acopio de redes sucias en buen estado y sin pérdidas en su continuidad (Fotografía 7) , además, no se constató evidencias de escurrimientos de líquidos percolados desde las redes sucias ni derrames de riles fuera de los límites de canalización hacia la Planta de tratamiento de Riles (Fotografía 6)

Descripción Medio de Prueba: Pretil de la loza de disposición de redes sucias, se observa sin pérdida de continuidad

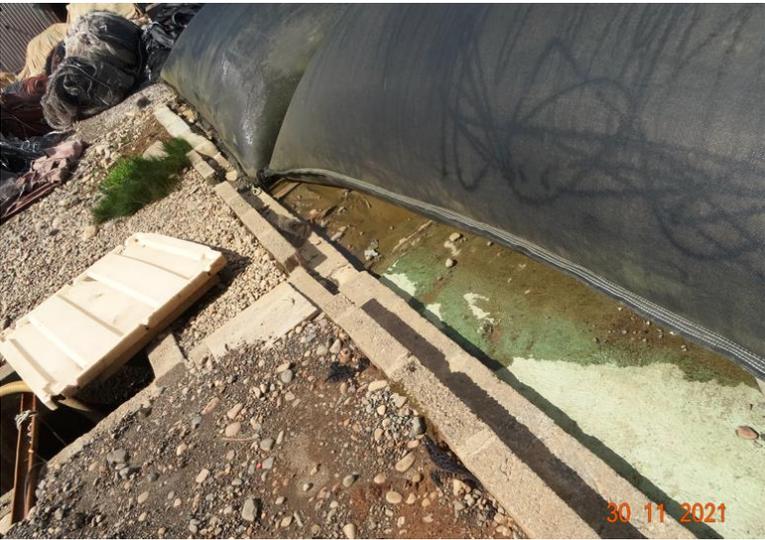
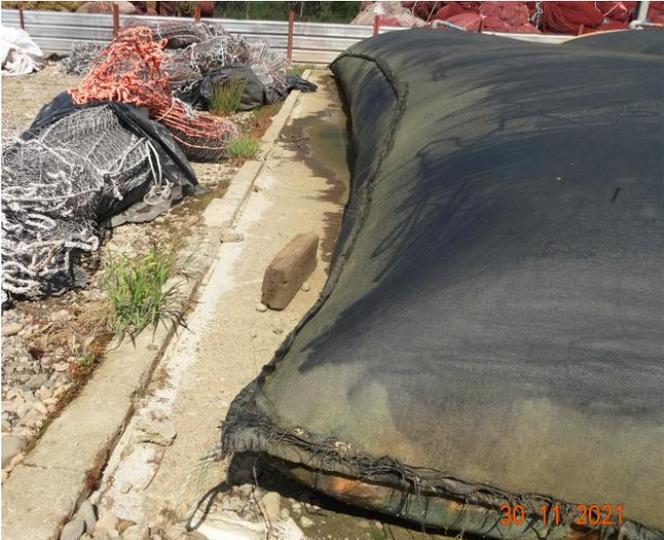
Número de Hecho Constatado: 5	Estación: 5
Exigencia: Declaración de Impacto Ambiental de la RCA 762/2006, considerando 3.7 Residuos Sólidos “...Lodos deshidratados o tortas provenientes del tratamiento de RILES, los que se dispondrán ... para su despacho a Vertedero Autorizado ...” “...En el adenda N°1 el titular señala que el acopio de los contenedores de lodos se realizará sobre radier de hormigón ubicado al costado exterior de la planta de tratamiento, en una superficie de 10 m ²”	
Hecho(s) constatado(s) durante la fiscalización: Durante las actividades de inspección se constató que la planta de tratamiento de riles se encuentra en operación, los lodos son dispuestos en un geotubo sobre radier de cemento con pretil (Fotografías 8 y 9)

Fotografía 8	Fecha: 30.11.2021	Fotografía 9	Fecha: 30.11.2021
Descripción del medio de prueba: Fotografía de uno de los geotubos con lodos sobre radier de cemento con pretil de contención. A la izquierda se observa cámara de contención de riles, lo cuales se conducen a la planta de tratamiento de riles mediante bomba que permanece en el lugar		Descripción del medio de prueba: Vista de uno de los getubos con lodos, sobre radier de cemento.
