INFORME TÉCNICO DE FISCALIZACIÓN AMBIENTAL

DFZ-2021-3281-VIII-SRCA

Requerimiento de Ingreso al SEIA

LAGUNA CURAQUILLA (ROL 186-7)

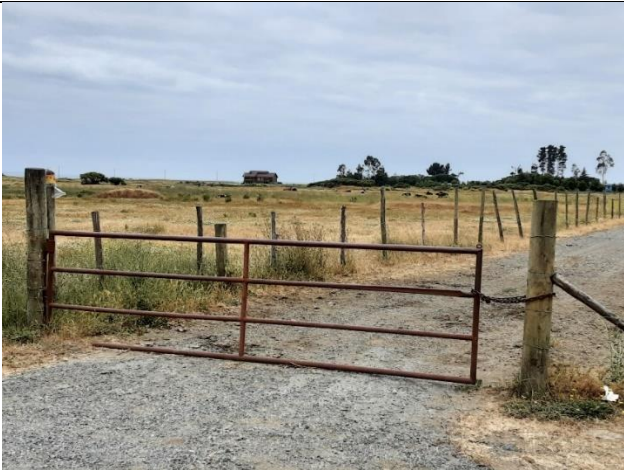
Fotografía 1.		Fecha: 07-12-2021		Fotografía 2	
Coordenadas UTM DATUM WGS84 HUSO 18		Norte: 642602.001	Este: 5876848.824	Coordenadas UTM DATUM WGS84 HUSO 18	Norte: 642602.001 Este: 5876848.824
Descripción del medio de prueba: Acceso al predio cerrado				Descripción del medio de prueba: Brazo de la Laguna Curaquilla

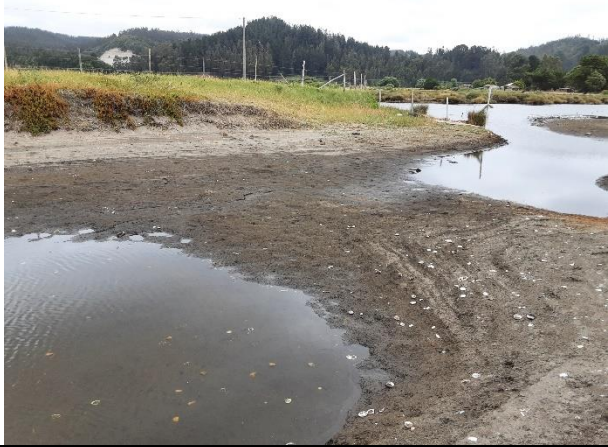
Descripción del medio de prueba: Brazo de la Laguna Curaquilla, se observa separación del brazo dejando una acumulación de agua separada del cuerpo principal.			Descripción del medio de prueba: Laguna Curaquilla, sin intervención antrópica observable.		
Registros

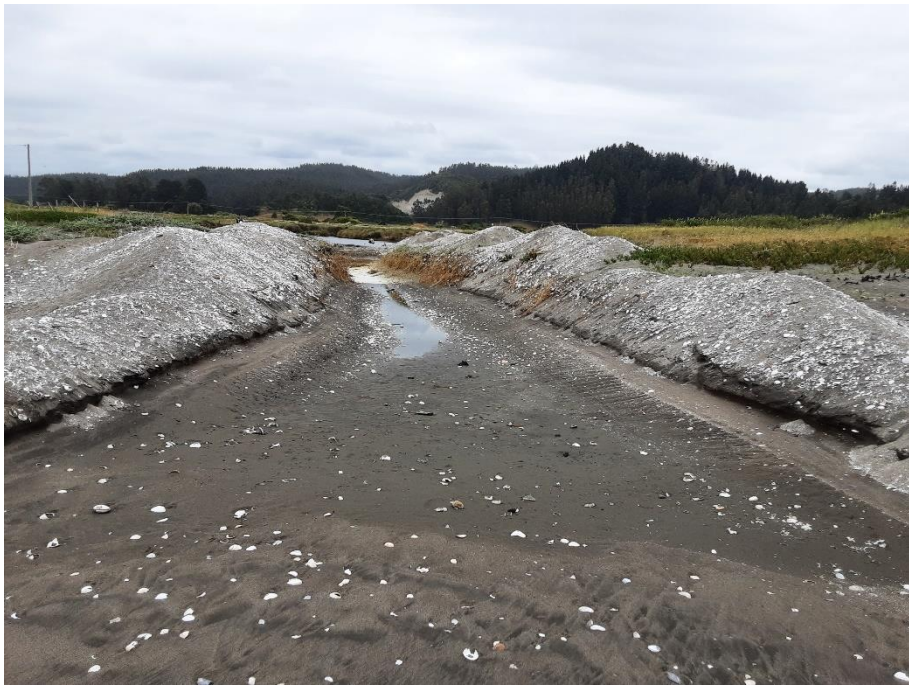
- b. Queda entonces determinar si las obras o actividades pueden significar una alteración física o química al cuerpo de agua. Con base a los hechos constatado en la inspección del 07.12.21, es posible señalar que, si bien se observó la presencia de un canal artificial aledaño al área del humedal Curaquilla, este no posee interacción con el cuerpo de agua, y se encontraba separado de unos 4 metros del mismo, y no se constató la existencia de obras, acciones o alteraciones al cuerpo de agua en el lugar denunciado o sus alrededores inmediatos.

Fotografía 5.		Fecha: 07-12-2021		Fotografía 6	
Coordenadas UTM DATUM WGS84 HUSO 18		Norte: 642517.704	Este: 5876288.190	Coordenadas UTM DATUM WGS84 HUSO 18	
				Norte: 642520.715	Este: 5876851.884
Descripción del medio de prueba: Canal artificial, vista hacia la playa. Se observa vegetación creciendo en el borde del canal, que da inicios de su uso reciente.			Descripción del medio de prueba: Canal artificial, desde hacia la playa

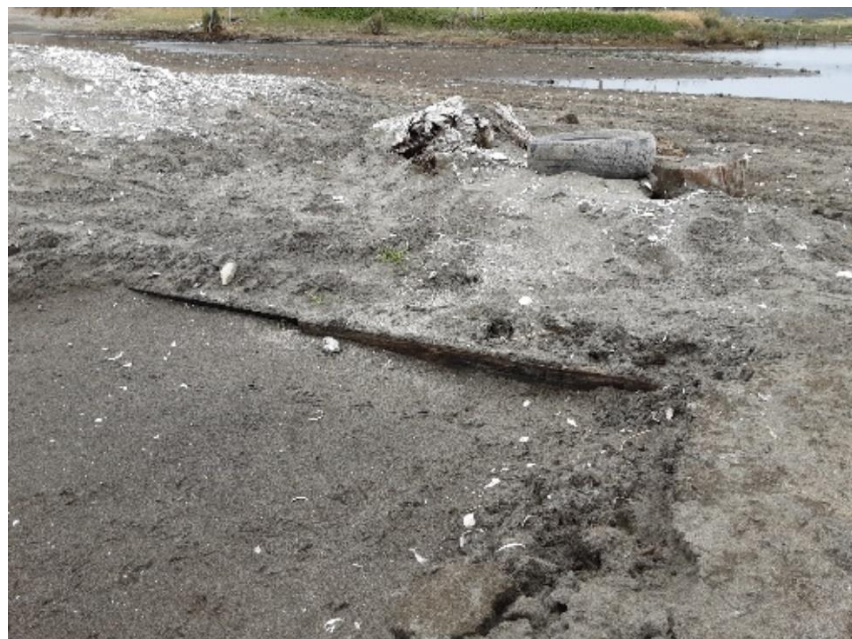
Fotografía 7.

Barrera en el extremo sur del canal. Se observa su construcción con arena, madera y restos de desechos.

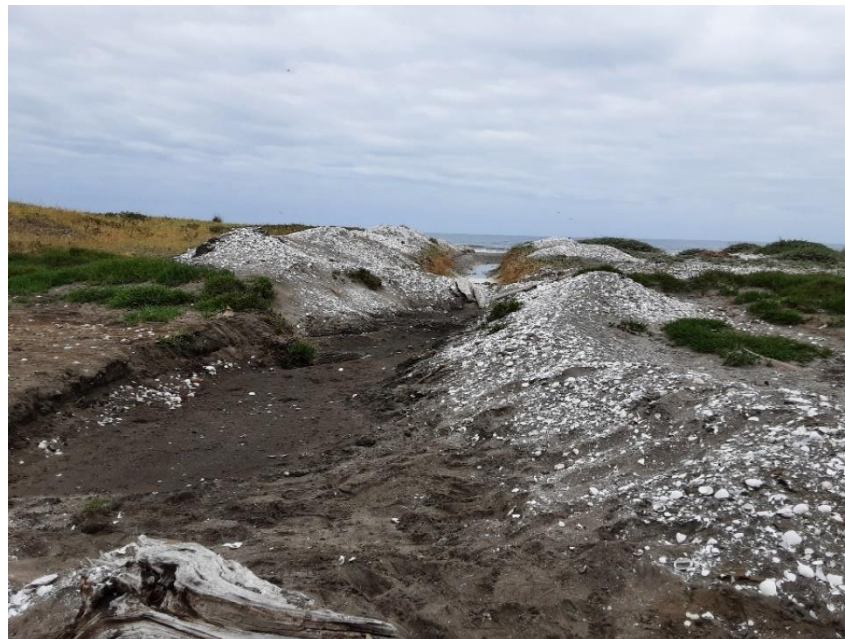
Fotografía 8.

Barrera en el extremo sur del canal. Vista desde la laguna Curaquilla, se observa que no hay intercambio de agua entre la laguna y el canal.

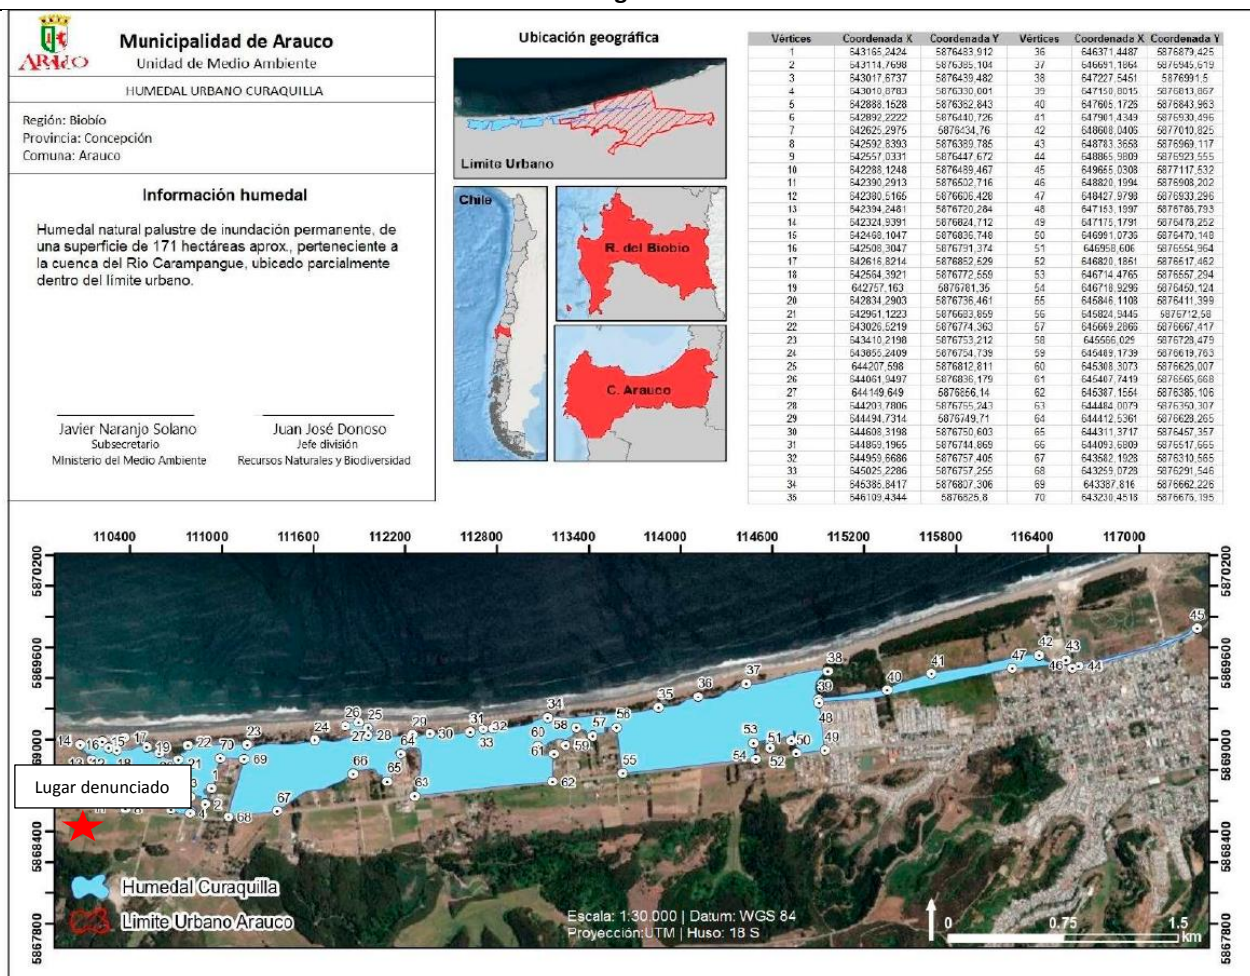
Imagen N°1

- b. En el expediente de solicitud de declaratoria, se presenta un plano delimitando el denominado “Humedal Urbano Curaquilla”, dentro de cuyo polígono identificado como humedal, se ubica el área denunciada e inspeccionada (Imagen N°1).

Descripción del medio de prueba: Polígono del denominado “Humedal Urbano Curaquilla”.
