**INFORME TÉCNICO DE FISCALIZACIÓN AMBIENTAL
PROGRAMA RCA 2021**

DFZ-2021-615-VIII-RCA

**PLANTA BLUMAR – EX ITATA CORONEL
(UF 2873)**

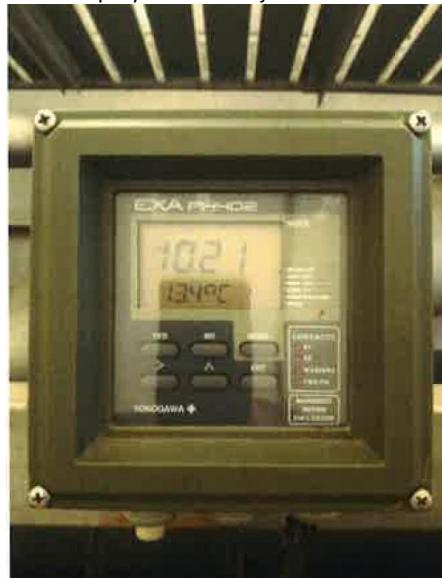
Figura 3. Sensor de pH y T° de los flujos de salida de la Planta DAF.

El titular indicó que durante la inspección por inexperiencia del operador (debido a que el operador titular se encontraba con descanso) no mencionó que el Sistema de Tratamiento de Riles cuenta con un sistema de control de pH y T° en el punto de salida del clarificado.

Para aclarar el punto se envió un registro fotográfico del sensor en la descarga de la planta de riles.

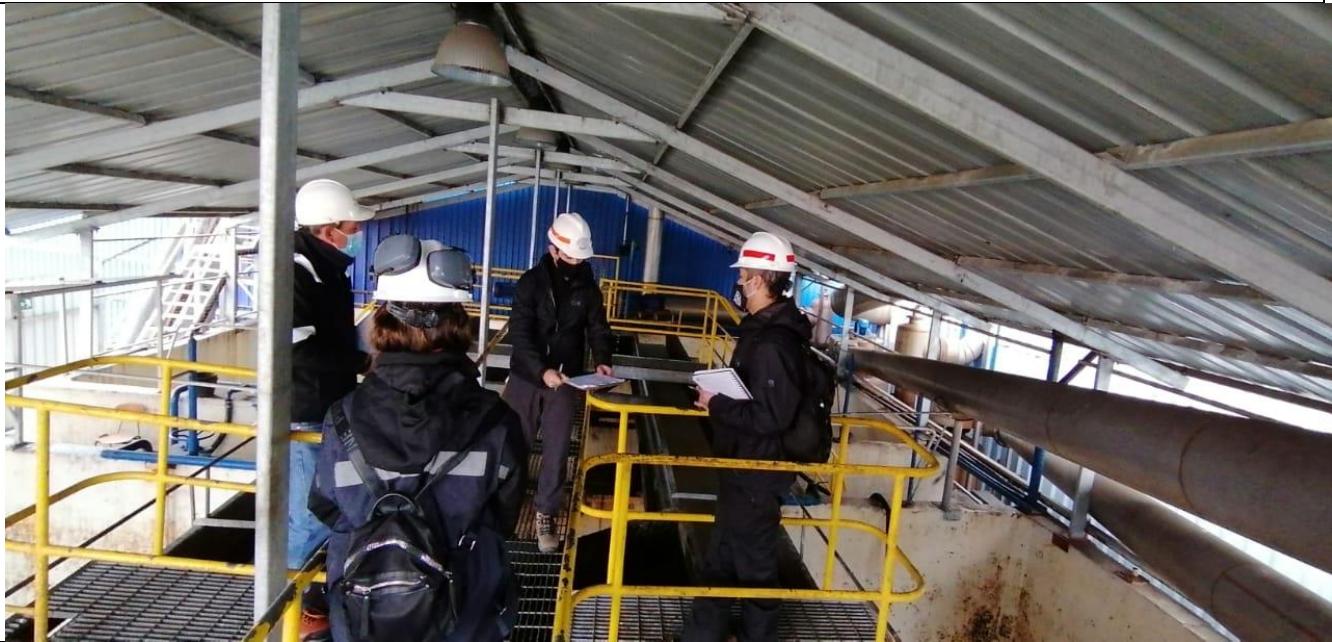
Fotografía 1.

- Estos se encontraban limpios y sin residuos ni malos olores.
- Además se observó la torres de descarga, donde la pesca es dirigida desde las piscinas hacia los camiones.

Descripción del medio de prueba: En la imagen se observa el área de descarga de pesca de la pesquera Blumar.

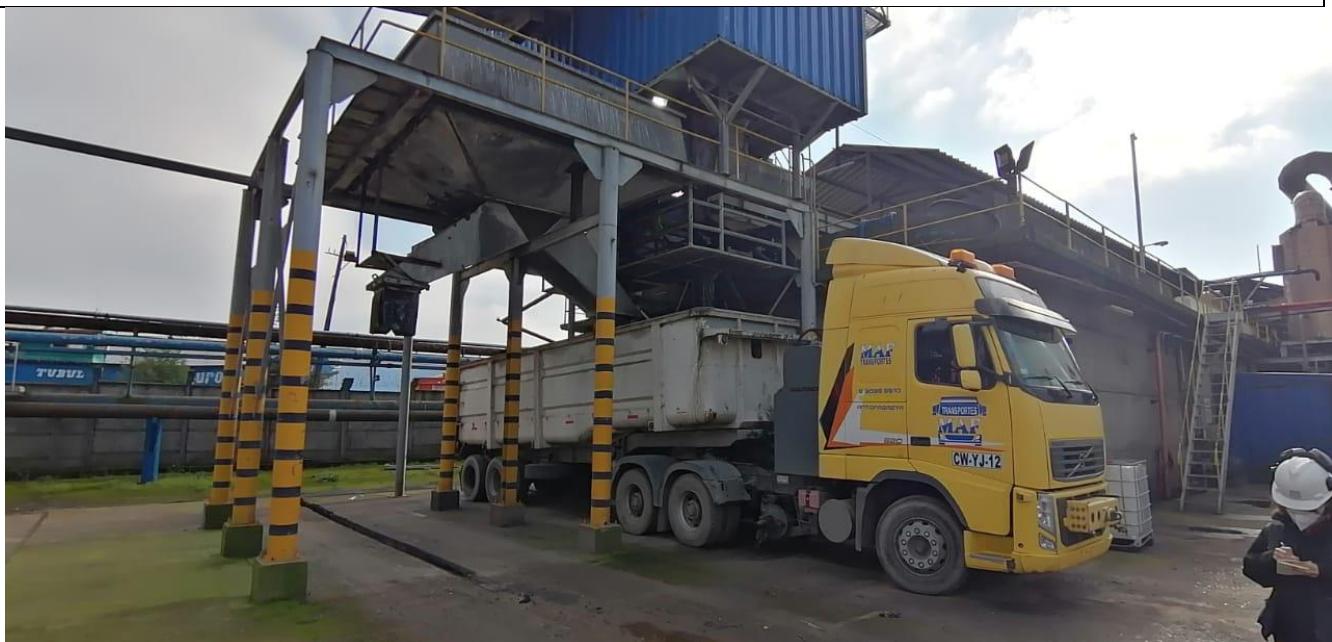
Fotografía 2.

Descripción del medio de prueba: En la imagen el área donde se carga la pesca a los camiones para ser enviados a otras plantas de Blumar.

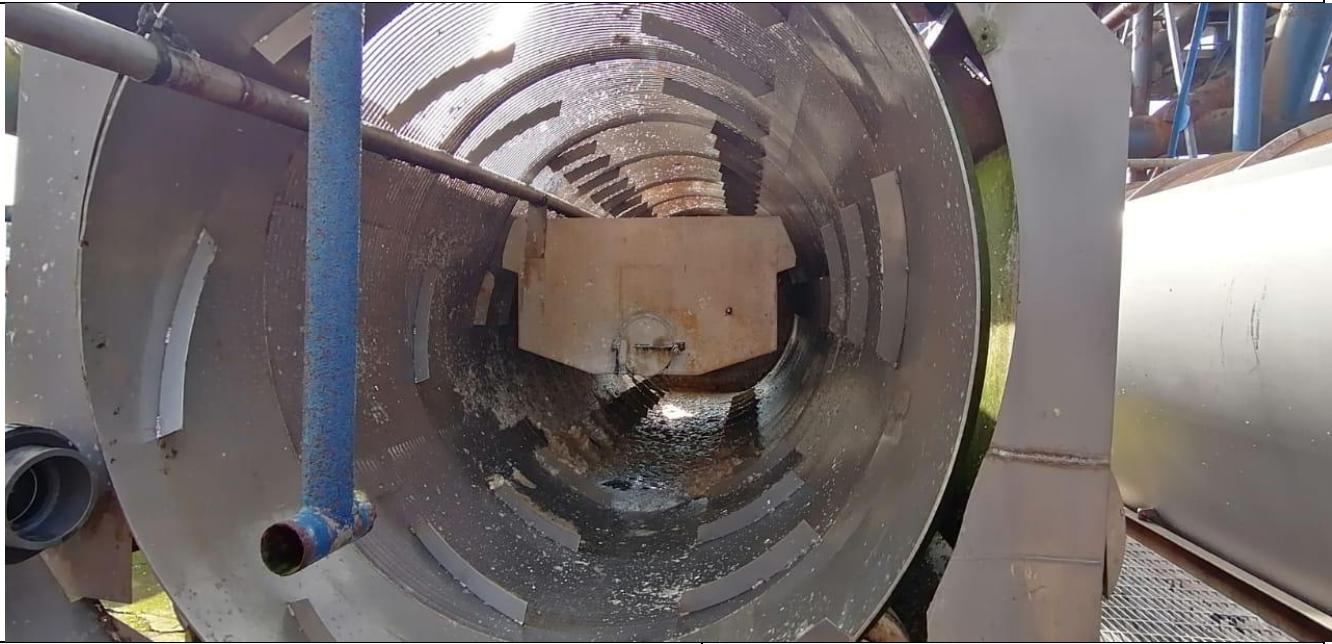
Fotografía 3.

Descripción del medio de prueba: En la imagen se observa los tambores Trommel, los cuales realizan un filtro de los sólidos que vienen en los riles en el área de descarga.

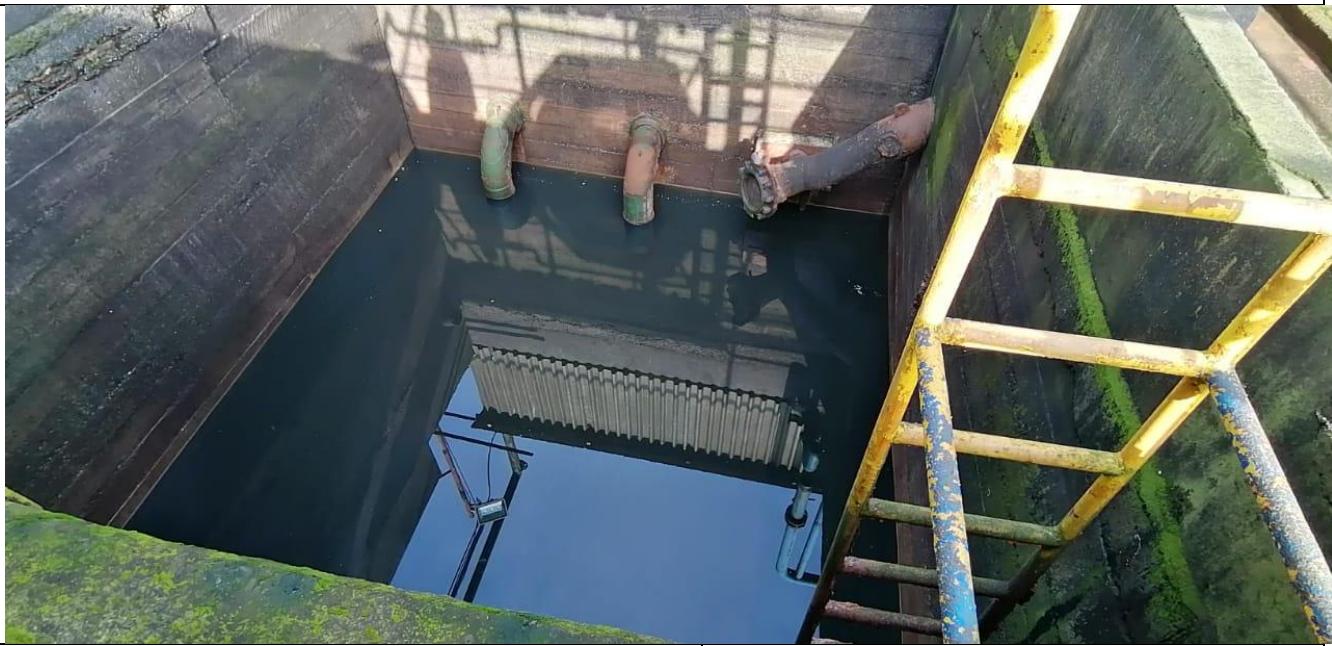
Fotografía 4.

Descripción del medio de prueba: En la imagen se observa la piscina de almacenamiento de agua de mar.

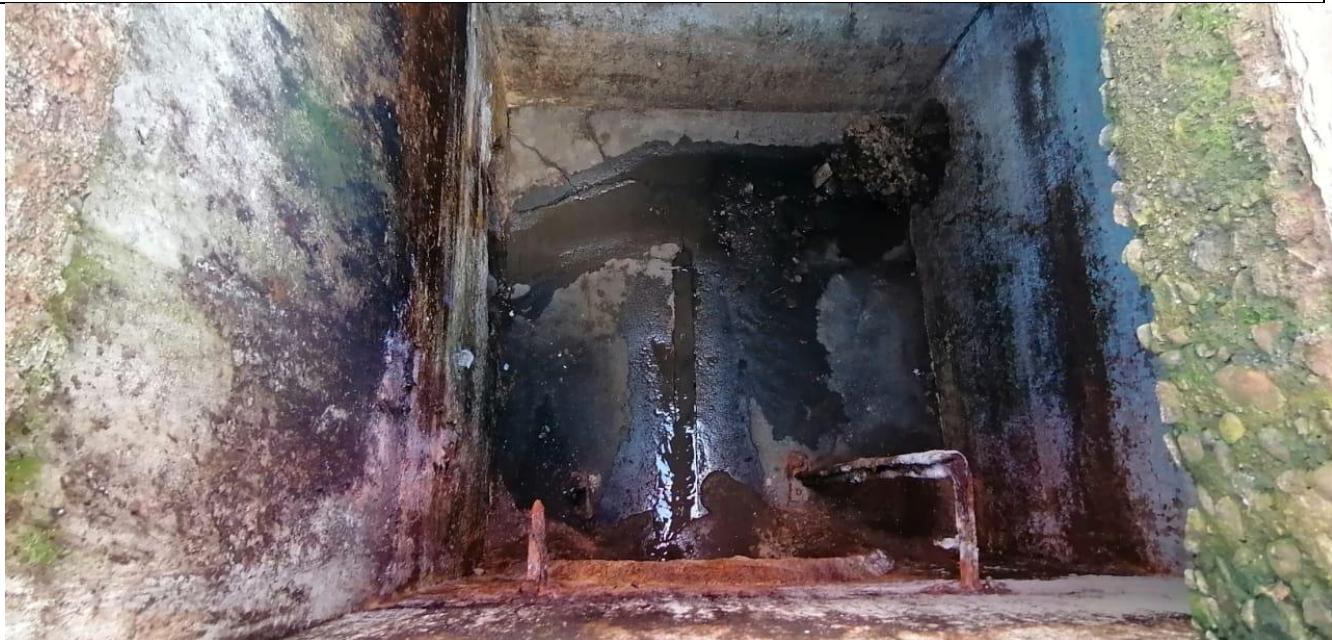
Fotografía 5.

Se observó la cámara de muestreo de riles, donde se realizan los muestreos para verificar el cumplimiento del D.S. N°90/2000 antes de descargar los riles al emisario submarino. Dicha cámara se encontraba vacía al momento de la inspección.

Descripción del medio de prueba: En la imagen se observa la cámara de muestreo de riles de la planta.

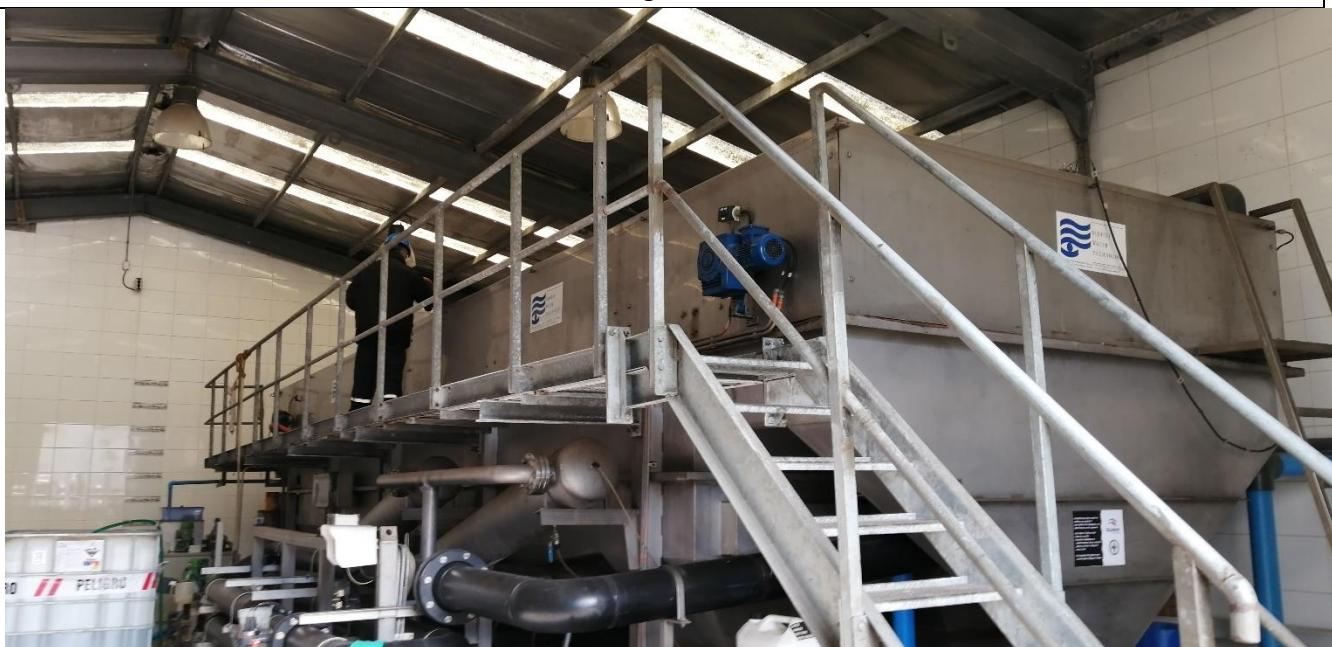
Fotografía 6.

Descripción del medio de prueba: En la imagen se observa la planta DAF.

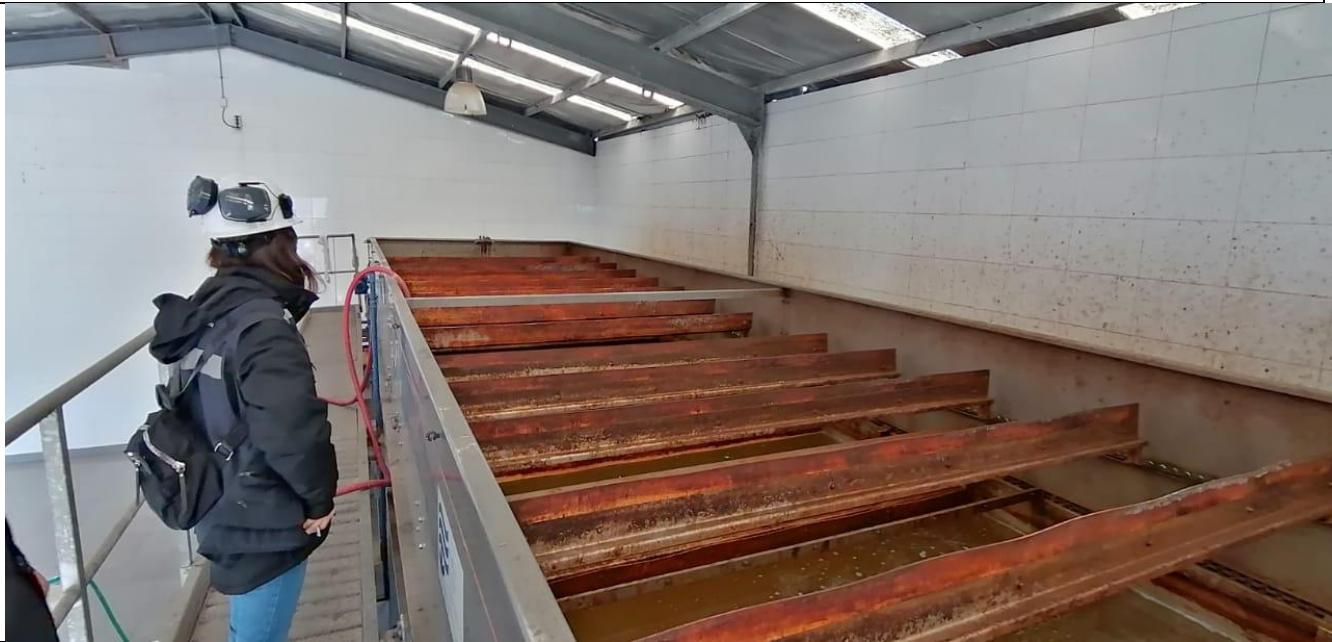
Fotografía 7.

Descripción del medio de prueba: En la imagen se observa la planta DAF.

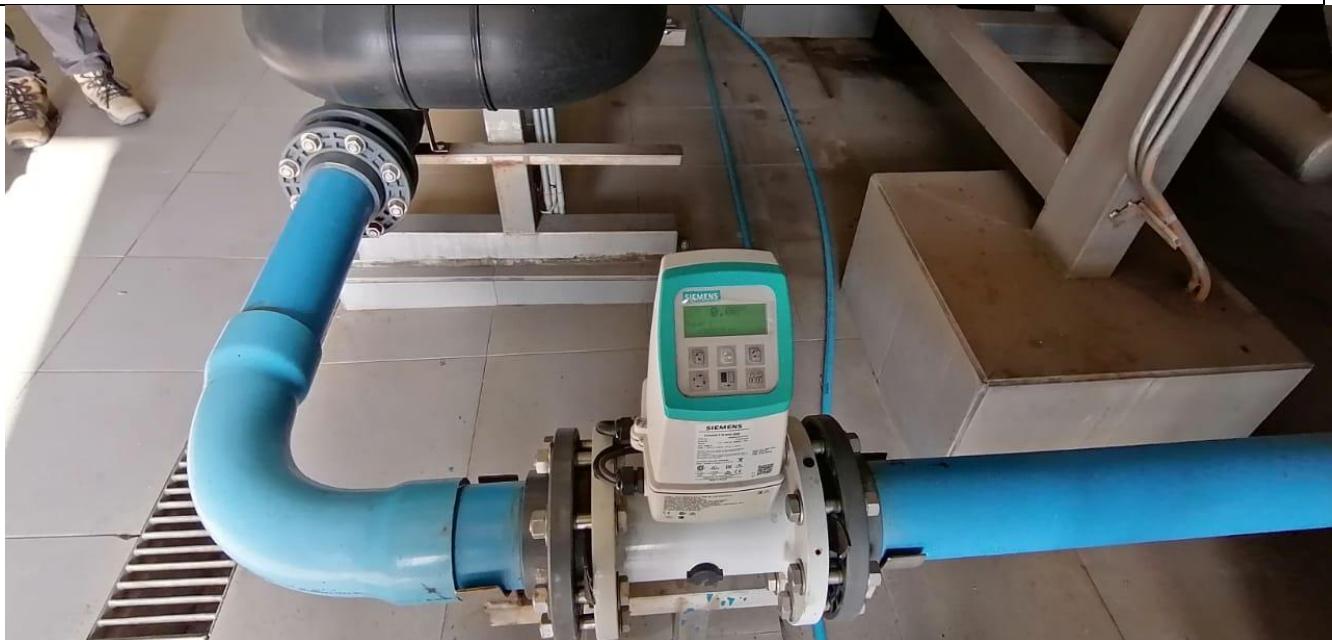
Fotografía 8.

En la inspección el operador de la planta de tratamiento indicó que el sistema solo se controla la temperatura y pH para los flujos que ingresan a la planta, no los que salen de acuerdo con lo establecido en la RCA N°201/2006. Al costado del galpón de la planta de tratamiento de riles se observó un estanque de 50 m³, el cual es utilizado para abastecer el pontón ubicado en el mar para las faenas de descargadas de pesca.

Descripción del medio de prueba: En la imagen se observa el sistema de control de pH y T° de los flujos que ingresan a la planta DAF.

- Indicar medidas asociadas a la regularización del control de pH y T° de los flujos que salen de la planta DAF de acuerdo con lo indicado con la RCA N°210/2006.
