INFORME TÉCNICO DE FISCALIZACIÓN AMBIENTAL

AVÍCOLA GONZÁLEZ HERMANOS

DFZ-2021-442-V-RCA

SEPTIEMBRE 2021

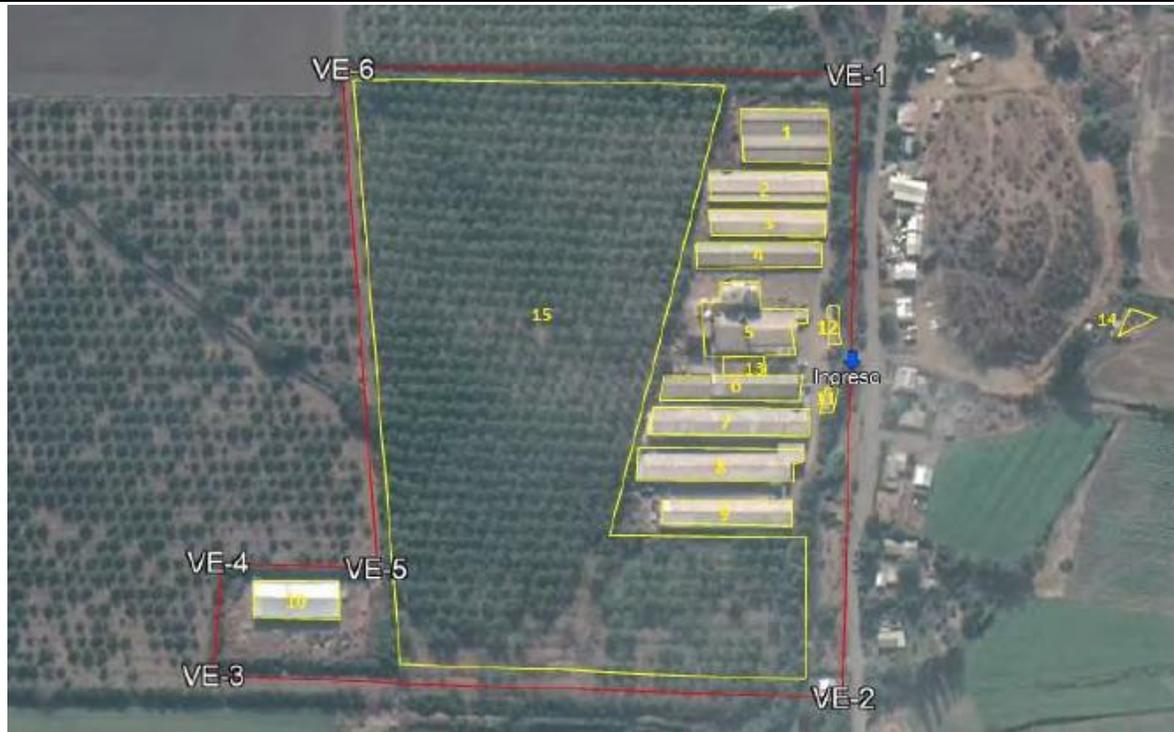
Imagen N° 1

- b. El titular presentó el archivo “Mapa satelital. Kmz”, por el cual se indican las distintas instalaciones que componen el plantel avícola, con detalle de cada uno de ellas. Al respecto, se verifica que mayormente las instalaciones señaladas forman parte del proyecto evaluado y aprobado ambientalmente. (Ver imagen N° 1)

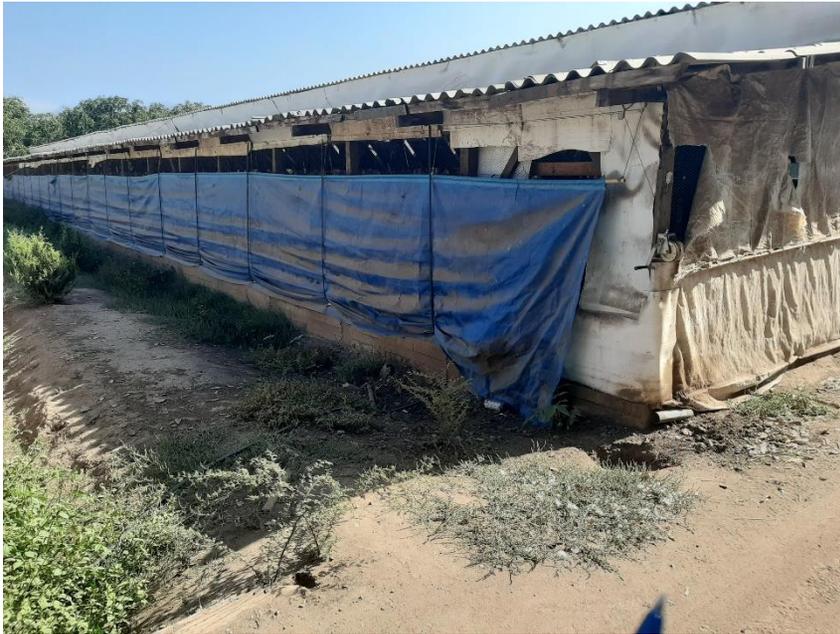
Fotografía N° 1

- c. Con fecha 19 de marzo de 2021, se realizó una inspección ambiental junto a personal de la SEREMI de Salud (Anexo N° 1, “Acta de Inspección”), en la que se realizó una visita por todas las instalaciones del plantel avícola, incluyendo los pabellones de crianza y pabellones de aves de postura existentes. (Fotografías N° 1 a N° 4)

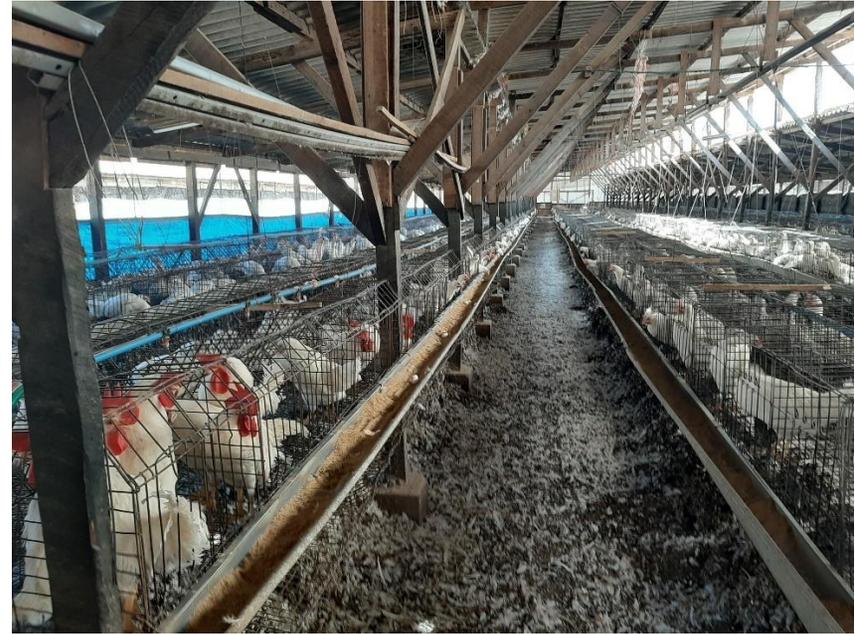
Visita por interior de instalaciones del pabellón de crianza N° 5. (11:46 horas).

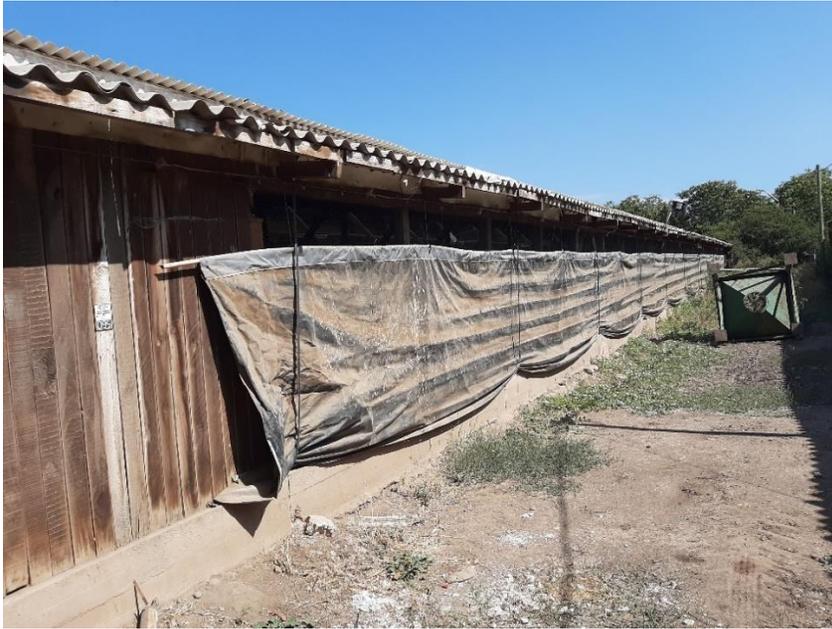
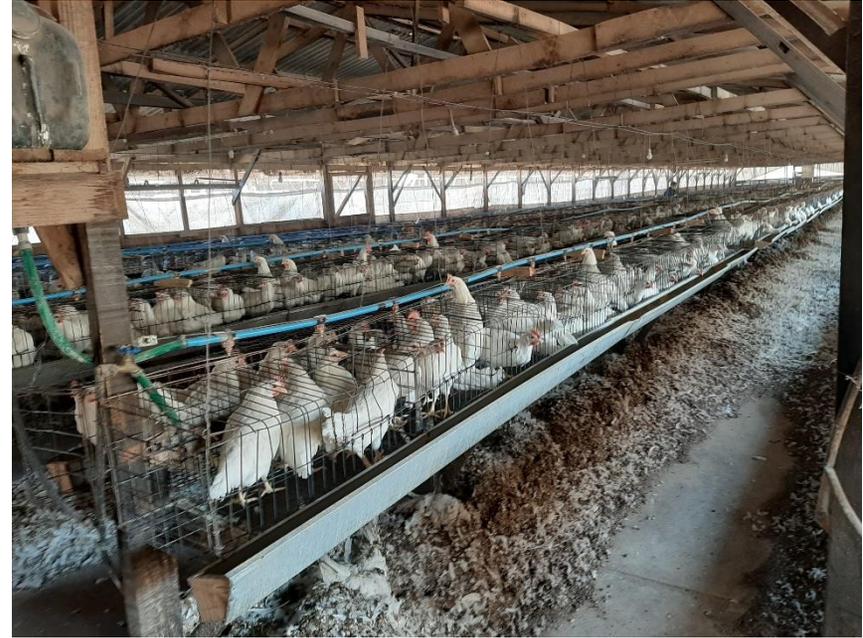
Fotografía N° 3	Fecha: 19-03-2021		Fotografía N° 4	Fecha: 19-03-2021	
Coordenadas DATUM WGS84 HUSO (19)	Norte: 6.360.684 m	Este: 319.355 m	Coordenadas DATUM WGS84 HUSO (19)	Norte: 6.360.670 m	Este: 319.341 m
Descripción de medio de prueba: Vista externa de pabellón de crianza N° 4, por su costado norte. (12:09 horas).			Descripción de medio de prueba: Estado de pabellón de crianza N° 4, visitado en inspección ambiental. (12:18 horas)

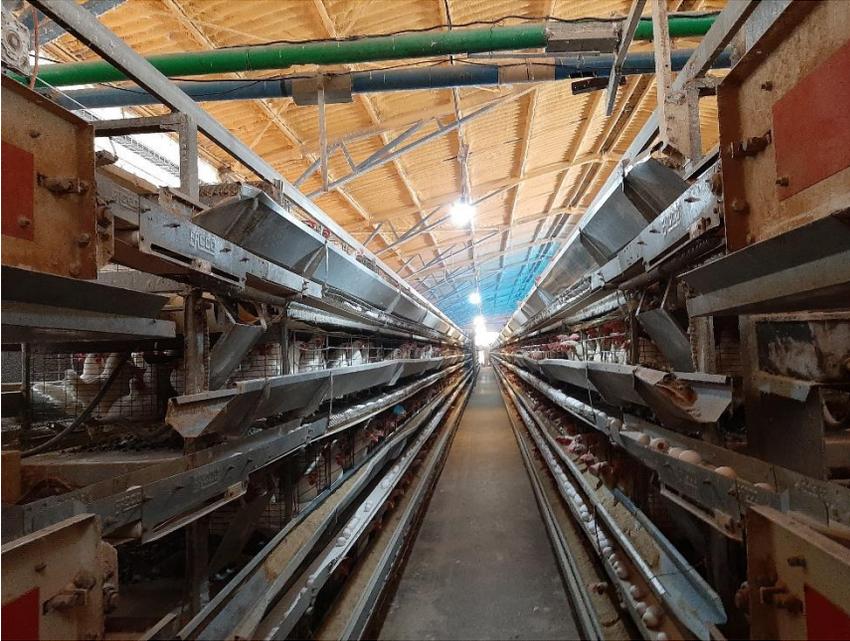
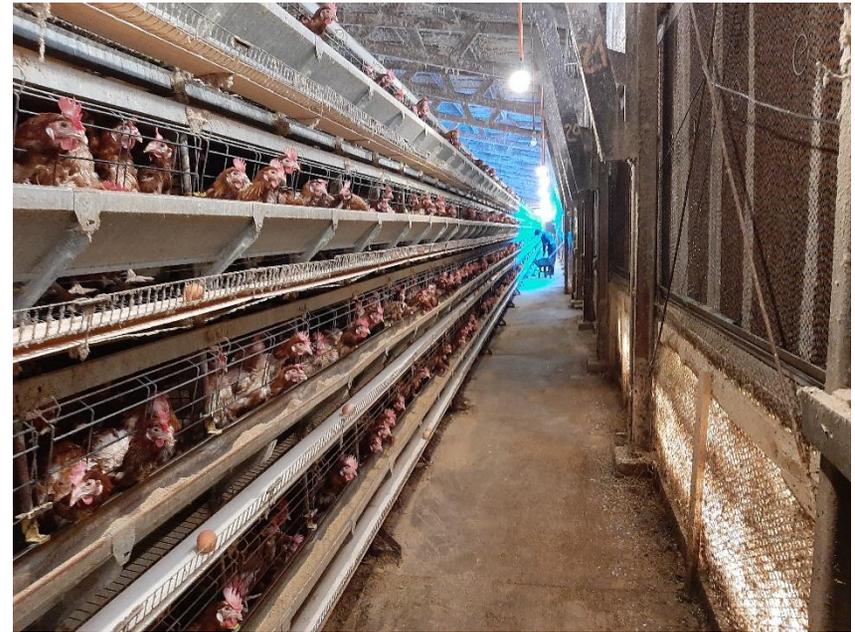
Fotografía N° 5	Fecha: 19-03-2021		Fotografía N° 6	Fecha: 19-03-2021	
Coordenadas DATUM WGS84 HUSO (19)	Norte: 6.360.602 m	Este: 319.265 m	Coordenadas DATUM WGS84 HUSO (19)	Norte: 6.360.586 m	Este: 319.255 m
Descripción de medio de prueba: Nivel de producción de pabellón de postura FACCO (13:48 horas)			Descripción de medio de prueba: Pasillos con jaulas de aves de postura, pabellón ARUAS (14:09 horas)

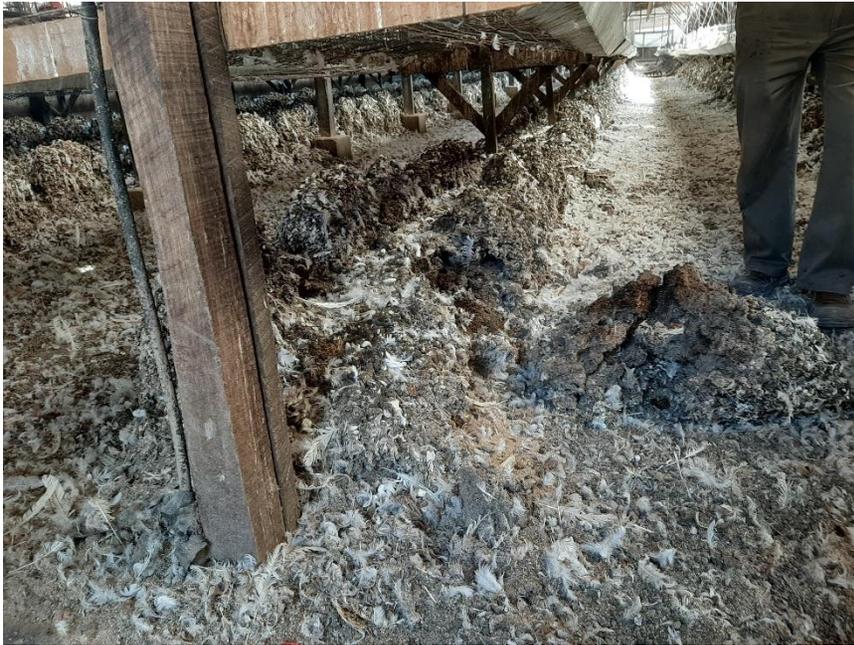
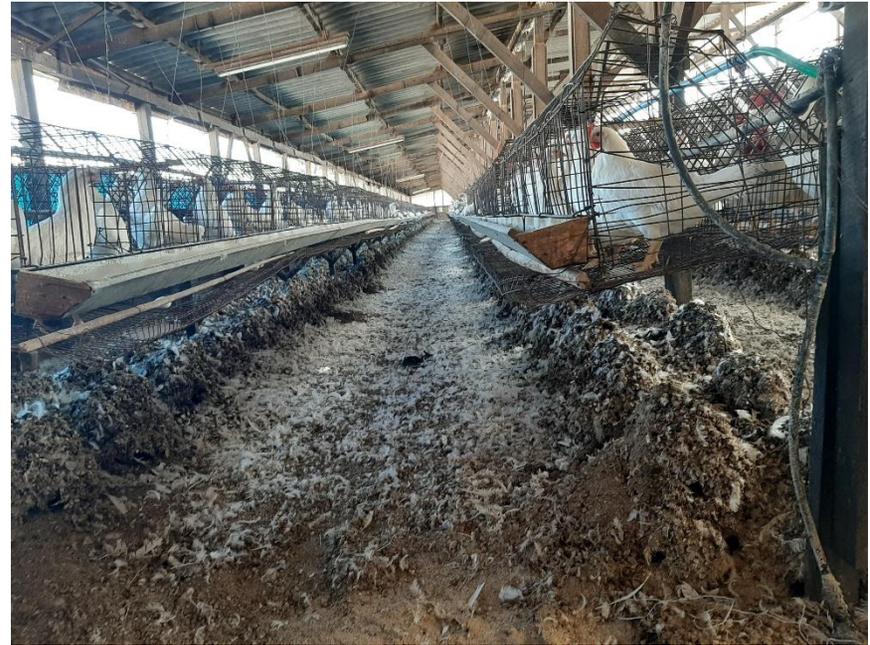
Fotografía N° 9

Estado general sanitario en manejo de residuos en pasillos e instalaciones de crianza, en pabellón de crianza N° 5. (11:47 horas)

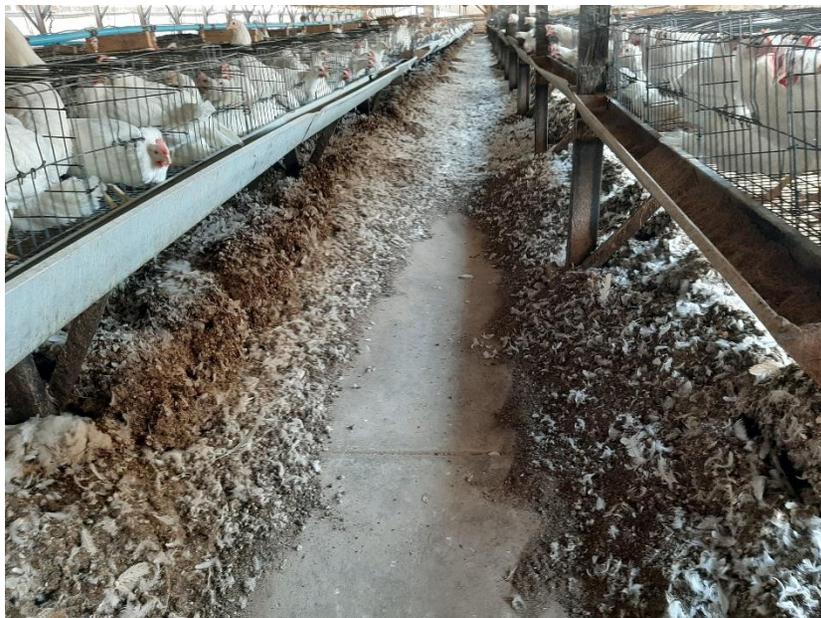
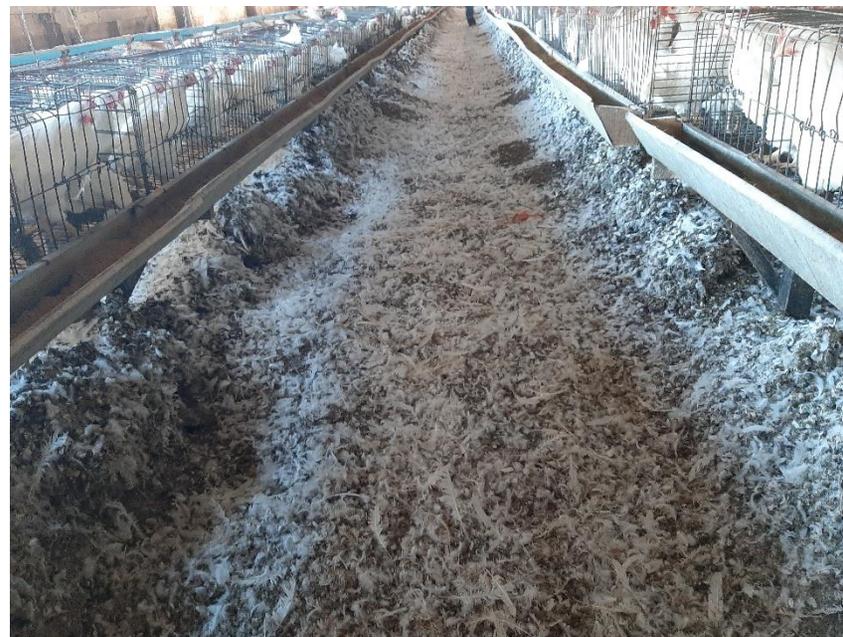
Fotografía N° 11	Fecha: 19-03-2021		Fotografía N° 12	Fecha: 19-03-2021	
Coordenadas DATUM WGS84 HUSO (19)	Norte: 6.360.670 m	Este: 319.341 m	Coordenadas DATUM WGS84 HUSO (19)	Norte: 6.360.670 m	Este: 319.341 m
Descripción de medio de prueba: Acopios de gallinaza en cada pasillo mantenidos bajo de jaulas de aves, Pabellón de crianza N° 4. (12:18 horas)			Descripción de medio de prueba: Presencia de plumas, mezclado con aserrín y acopios guano, en pasillos del Pabellón de crianza N° 4. (12:19 horas)

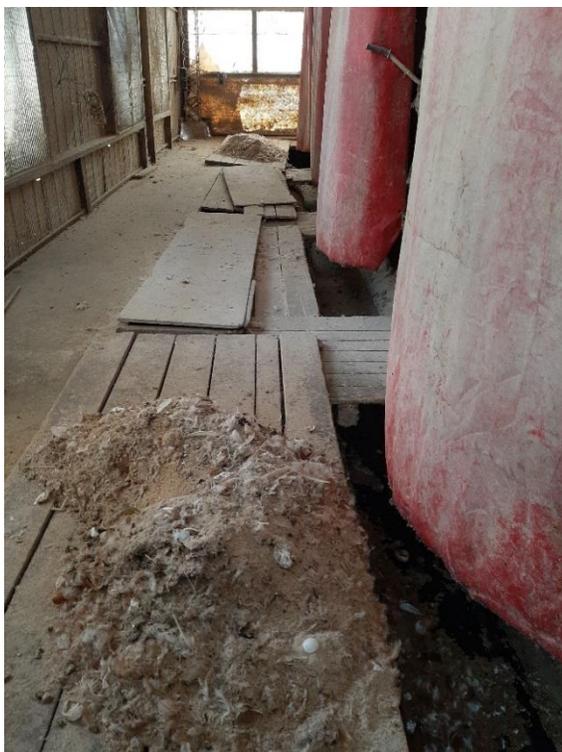
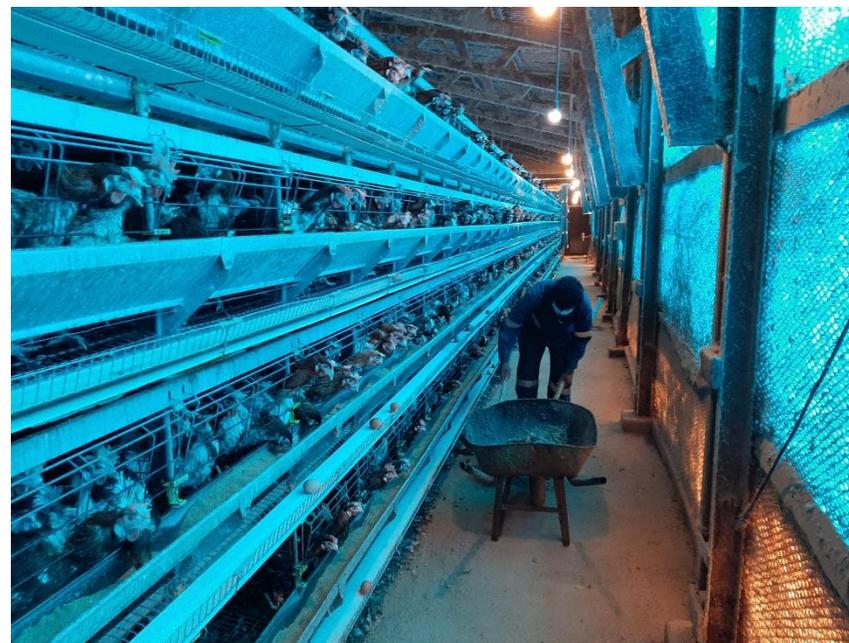
Fotografía N° 13

Registros de trabajos de recolección y limpieza de gallinaza, en Pabellón ARUAS (14:10 horas)

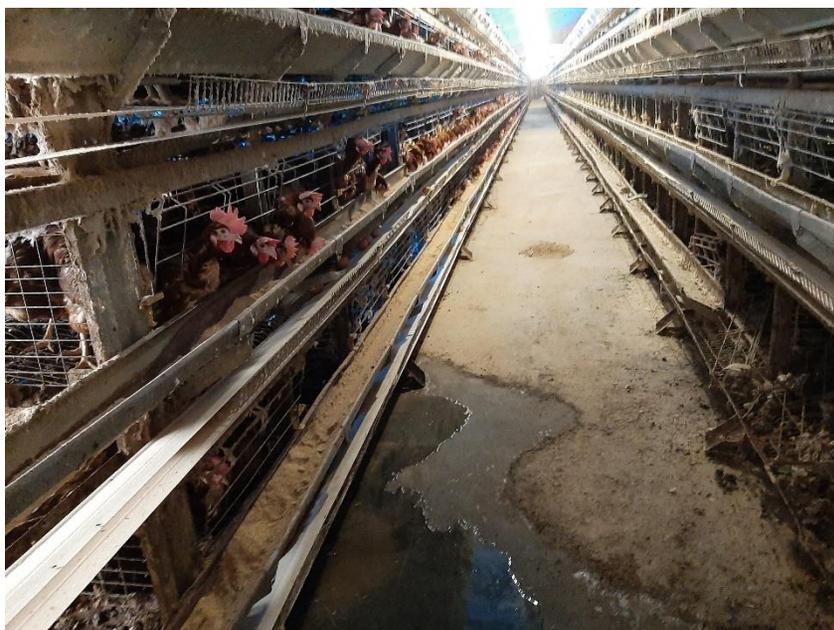
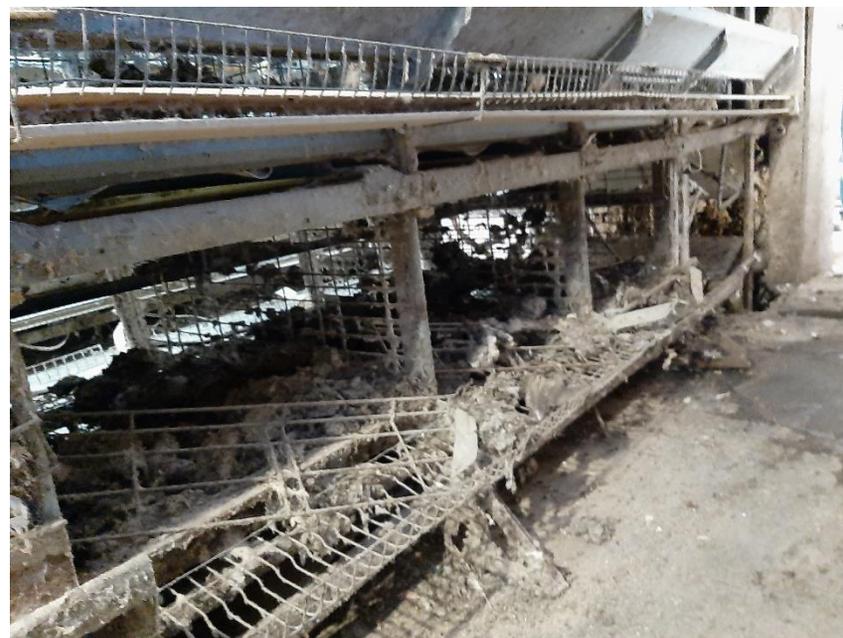
Fotografía N° 15	Fecha: 19-03-2021		Fotografía N° 16	Fecha: 19-03-2021	
Coordenadas DATUM WGS84 HUSO (19)	Norte: 6.360.586 m	Este: 319.255 m	Coordenadas DATUM WGS84 HUSO (19)	Norte: 6.360.586 m	Este: 319.255 m
Descripción de medio de prueba: Estado general de limpieza de jaulas, con y sin aves en pabellón ARUAS (14:15 horas)			Descripción de medio de prueba: Residuos de guano y restos de plumaje, existentes en jaulas en desuso en Pabellón ARUAS (14:15 horas)

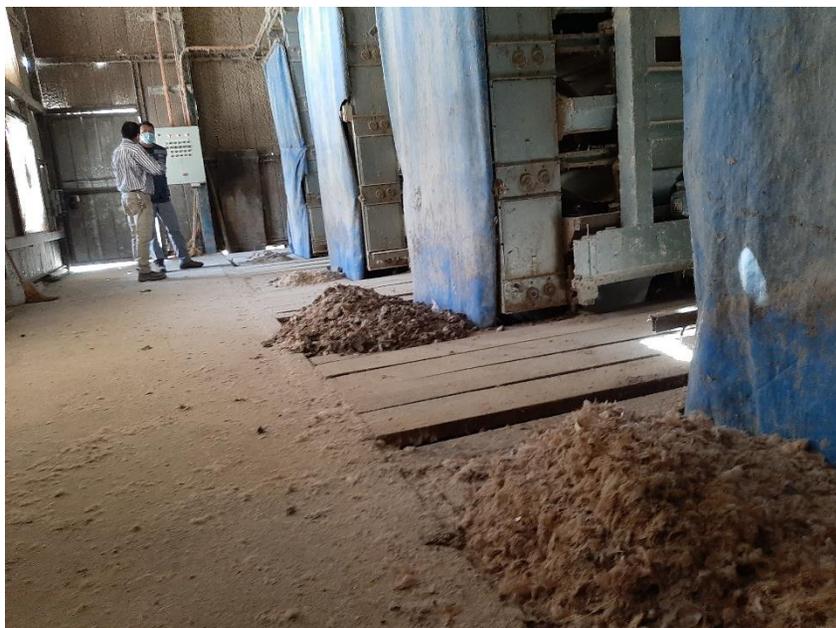
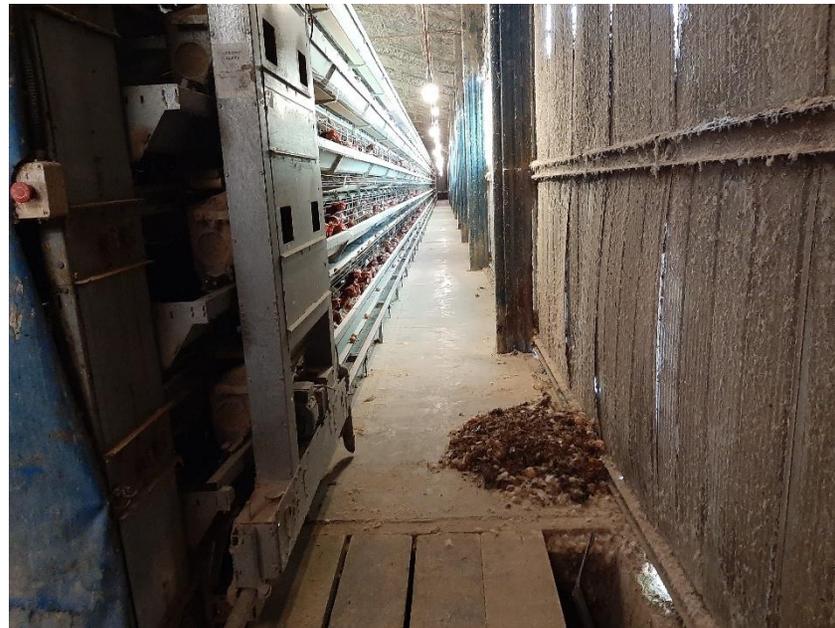
Fotografía N° 17	Fecha: 19-03-2021		Fotografía N° 18	Fecha: 19-03-2021	
Coordenadas DATUM WGS84 HUSO (19)	Norte: 6.360.569 m	Este: 319.239 m	Coordenadas DATUM WGS84 HUSO (19)	Norte: 6.360.569 m	Este: 319.239 m
Descripción de medio de prueba: Acopios de gallinaza recolectada en pasillos, en tramo trasero de pabellón de crianza SALMET (14:27 horas)			Descripción de medio de prueba: Nivel de limpieza general en pasillos laterales, pabellón SALMET (14:27 horas)

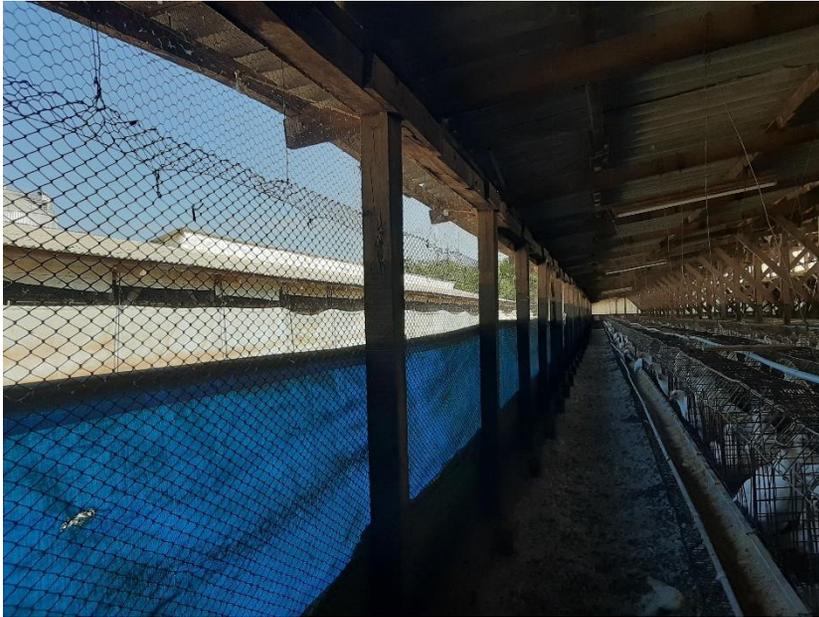
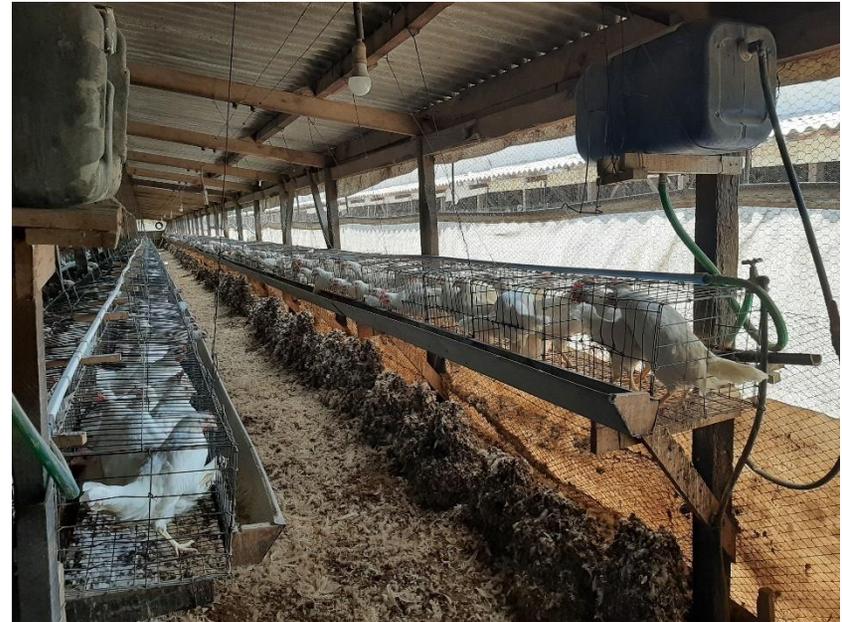
Fotografía N° 19	Fecha: 19-03-2021		Fotografía N° 20	Fecha: 19-03-2021	
Coordenadas DATUM WGS84 HUSO (19)	Norte: 6.360.676 m	Este: 319.342 m	Coordenadas DATUM WGS84 HUSO (19)	Norte: 6.360.676 m	Este: 319.342 m
Descripción de medio de prueba: Cortinas de lona, dispuestas a media altura en ventanales de pabellón de crianza N° 5, para ventilación. (11:47 horas)			Descripción de medio de prueba: Ventanales con cortinas con ventilación superior, en pabellón de crianza N° 4 (12:18 horas)

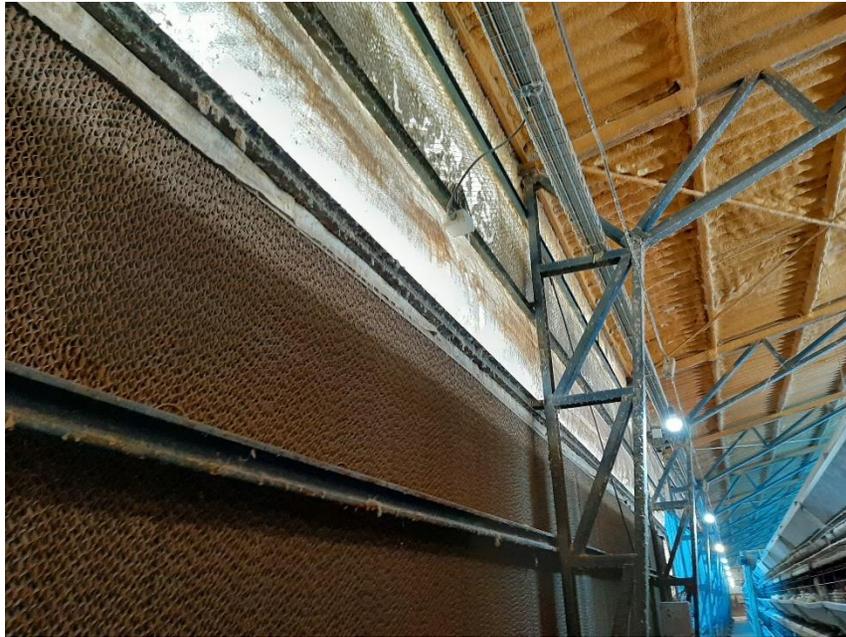
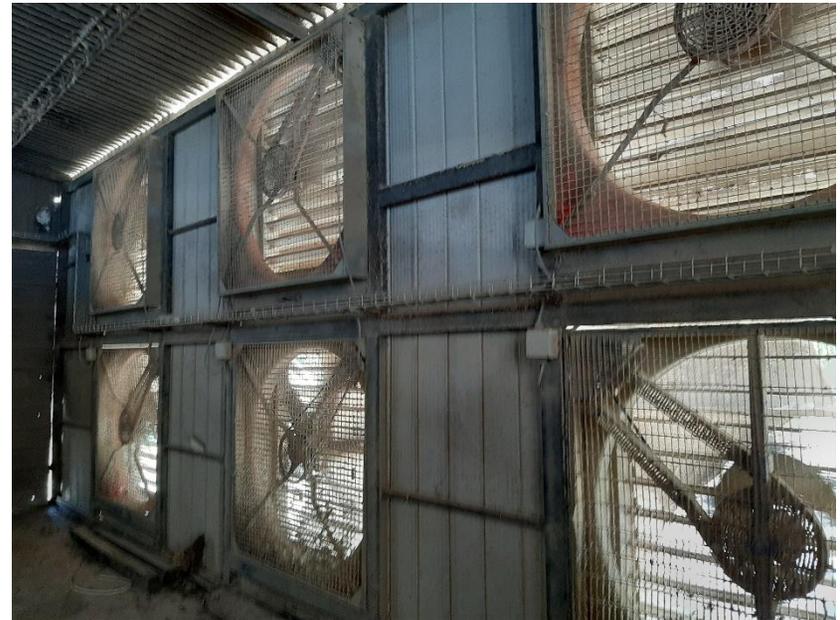
Fotografía N° 21		Fecha: 19-03-2021		Fotografía N° 22		Fecha: 19-03-2021	
Coordenadas DATUM WGS84 HUSO (19)	Norte: 6.360.602 m	Este: 319.265 m		Coordenadas DATUM WGS84 HUSO (19)	Norte: 6.360.586 m	Este: 319.255 m	
Descripción de medio de prueba: Paredes en pabellones de postura, con ventilación superior y material para regulación de temperatura ambiental. Pabellón FACCO. (13:52 horas)				Descripción de medio de prueba: Ventiladores dispuestos en tramos posteriores, de pabellón ARUAS y restantes de pabellones de postura. (14:17 horas)

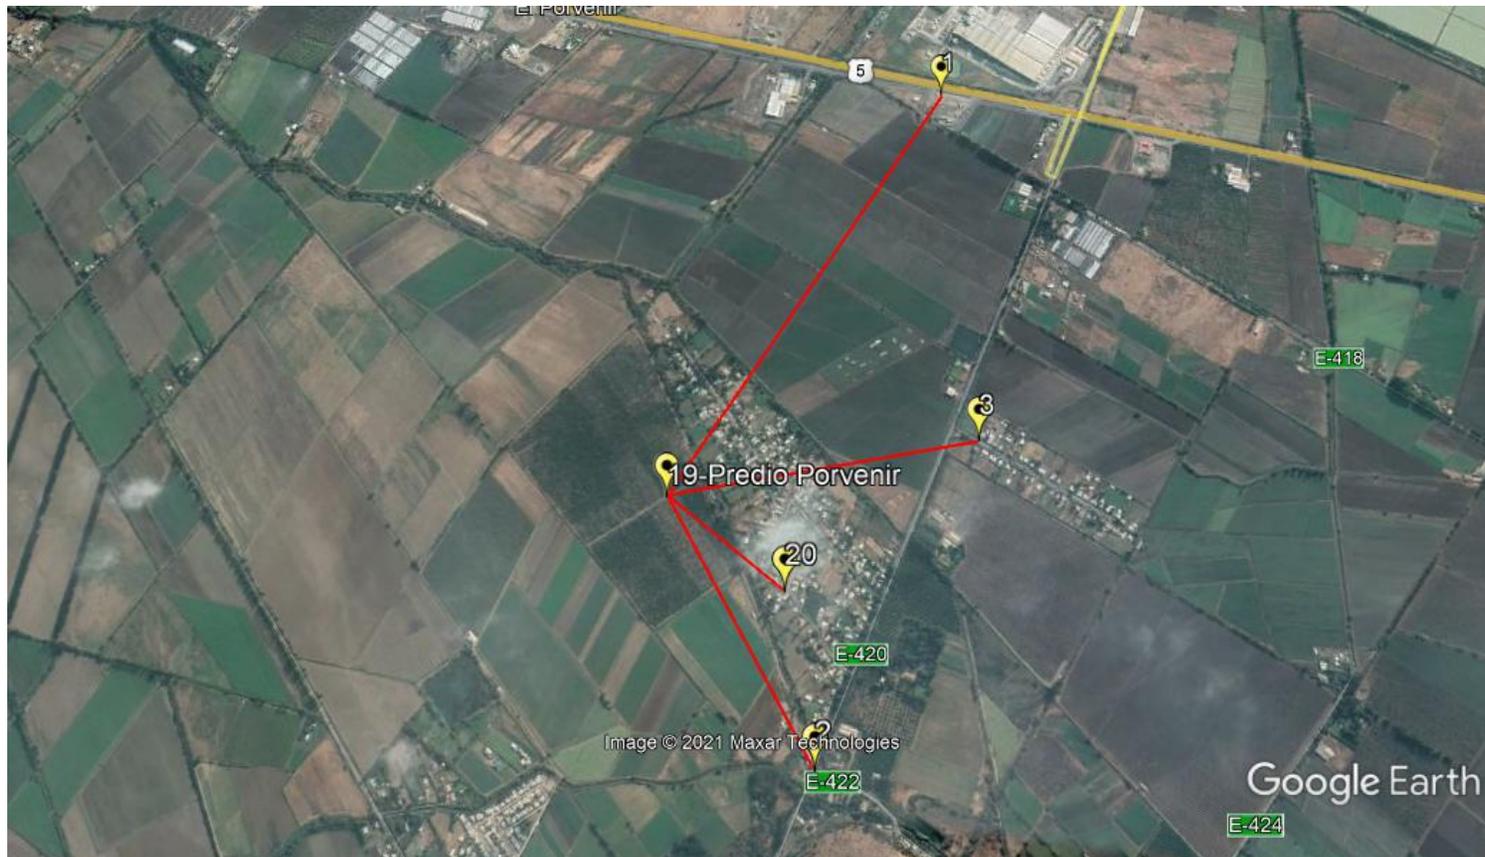
Imagen N° 4

Mapa satelital (kmz), con ubicación de sectores con percepción de olores y distancia de estos con el predio del titular, realizados en sector El Porvenir.
(Fuente: Elaboración de SMA, obtenida de inspección ambiental).

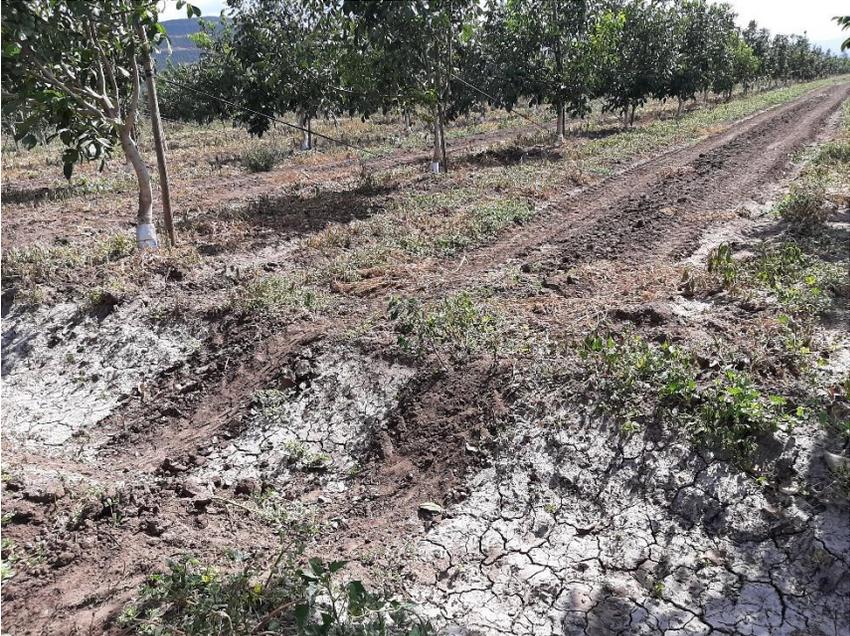
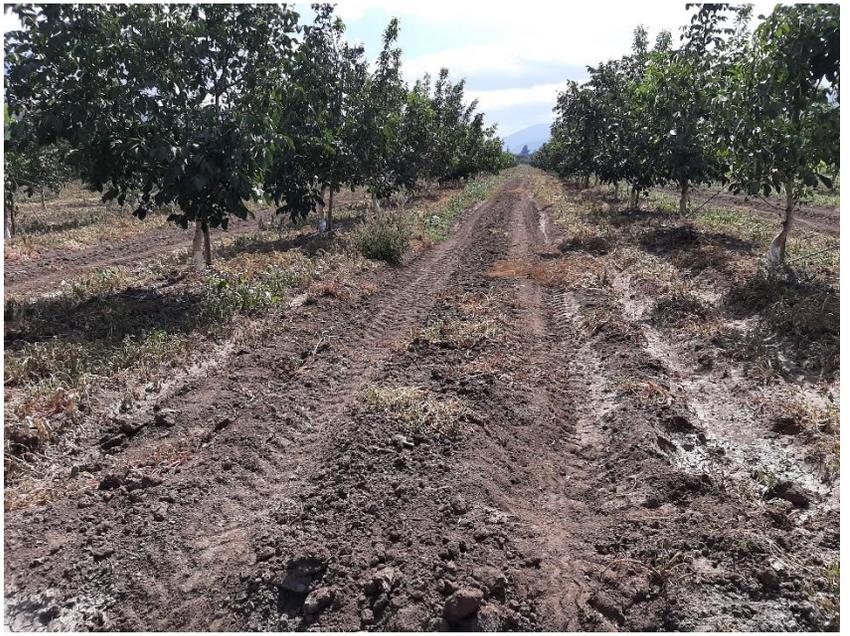
Fotografía N° 23		Fecha: 19-03-2021		Fotografía N° 24	
Coordenadas DATUM WGS84 HUSO (19)		Norte: 6.361.257 m	Este: 319.165 m	Coordenadas DATUM WGS84 HUSO (19)	
				Norte: 6.361.257 m	
				Este: 319.165 m	
Descripción de medio de prueba:			Descripción de medio de prueba:

Visita a predio agrícola de nogales, en sector Las Peñas. (15:33 horas).

Vista panorámica de terreno agrícola de nogales, en sector Las Peñas. (15:35 horas).

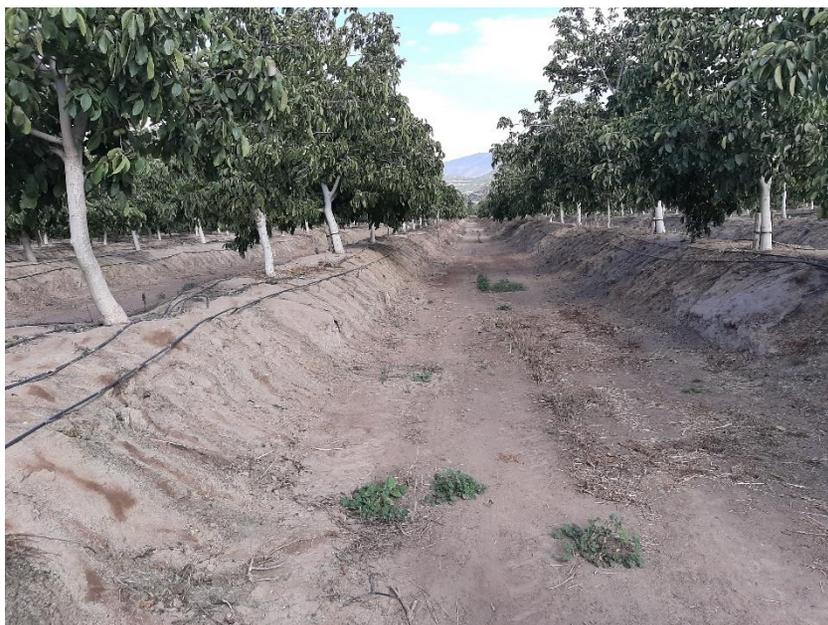
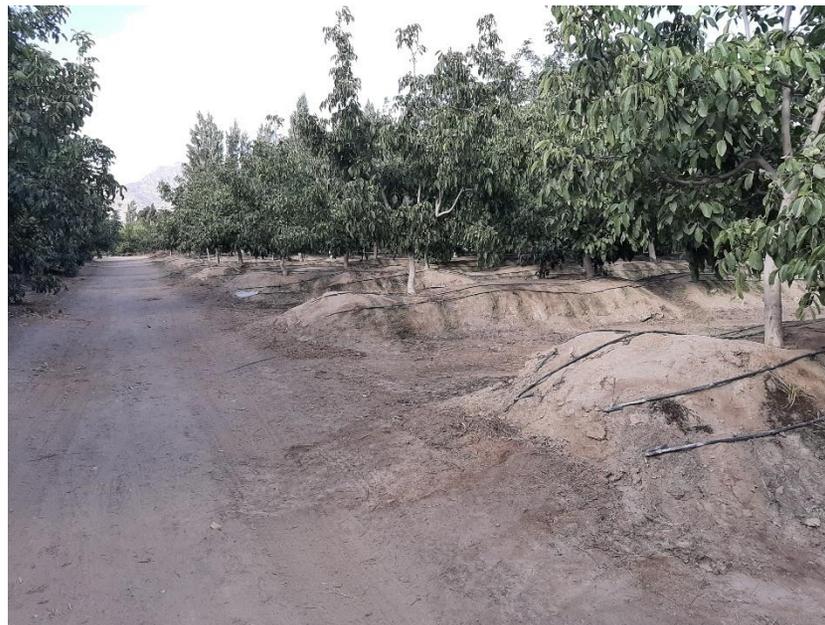
Fotografía N° 25	Fecha: 19-03-2021		Fotografía N° 26	Fecha: 19-03-2021	
Coordenadas DATUM WGS84 HUSO (19)	Norte: 6.362.301 m	Este: 317.102 m	Coordenadas DATUM WGS84 HUSO (19)	Norte: 6.362.301 m	Este: 317.102 m
Descripción de medio de prueba:			Descripción de medio de prueba:

Registro de predio agrícola del titular, ubicado en sector El Porvenir. (17:21 horas)

Predio agrícola de nogales en sector El Porvenir (17:22 horas)

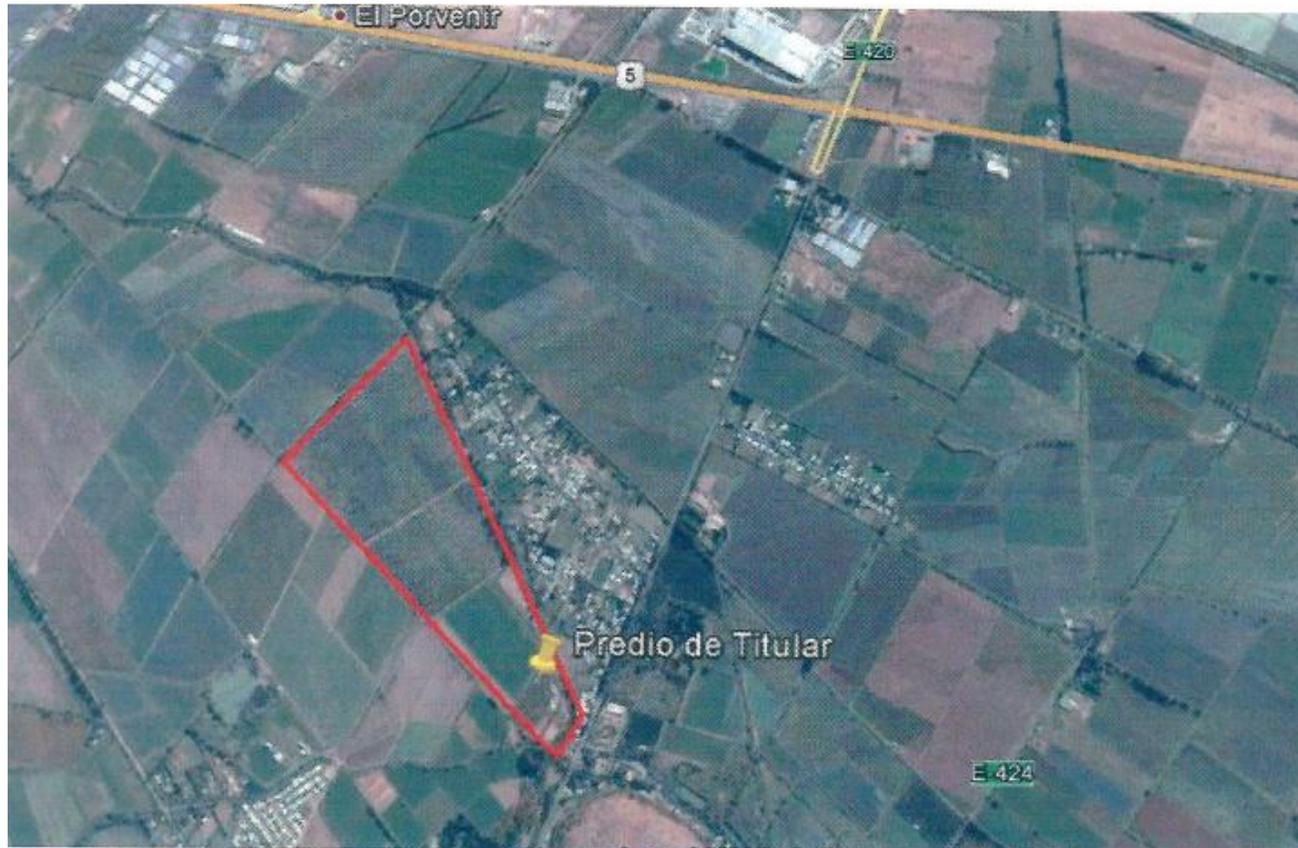
Imagen N° 11

Mapa satelital con ubicación de predios de propiedad del titular en sector el Porvenir, sin evaluación ambiental, denunciado por aplicación de guano en suelo agrícola. (Fuente: Imagen remitida por Municipalidad de Llay-Llay, expediente denuncia 9-V-2018).

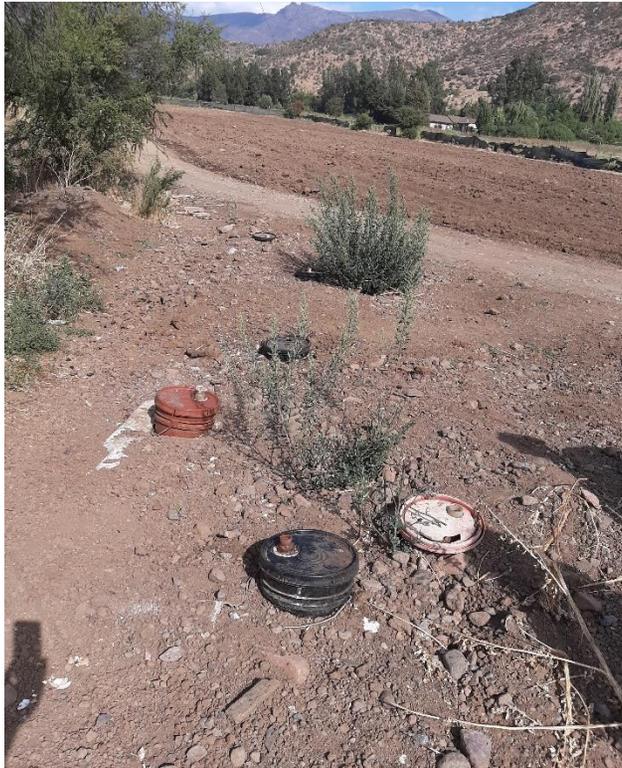
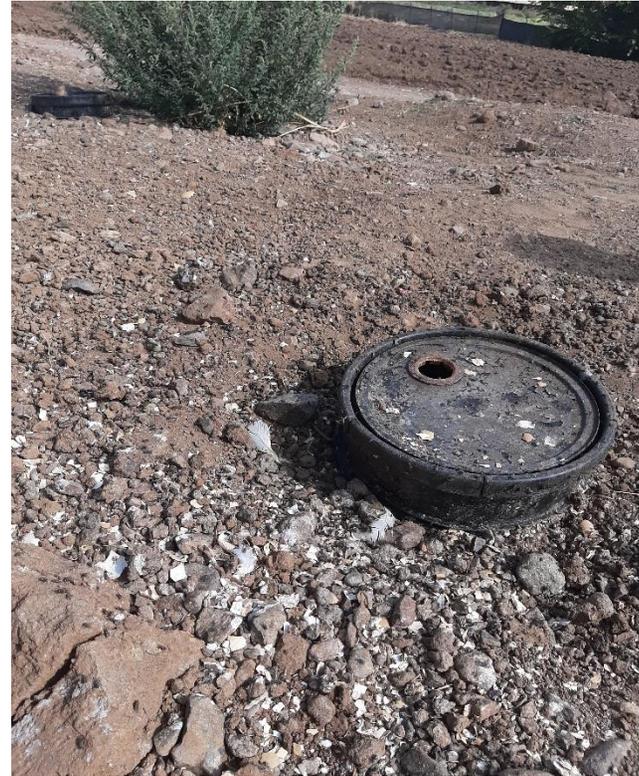
Fotografía N° 27		Fecha: 19-03-2021		Fotografía N° 28		Fecha: 19-03-2021	
Coordenadas DATUM WGS84 HUSO (19)	Norte: 6.360.530 m	Este: 319.446 m		Coordenadas DATUM WGS84 HUSO (19)	Norte: 6.360.530 m	Este: 319.446 m	
Descripción de medio de prueba: Estado de fosas de aves muertas con tapas sin hermeticidad total, en predio externo colindante con ruta E-426. (16:06 horas)				Descripción de medio de prueba: Tapa sin cierre ni sellado hermético, con proliferación de moscas al interior y exterior de de fosa construida. (16:06 horas)

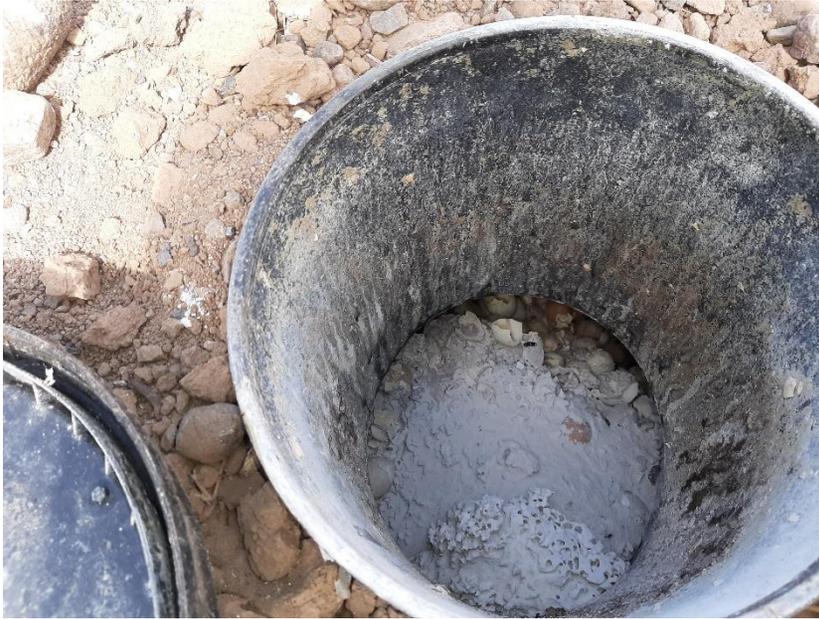
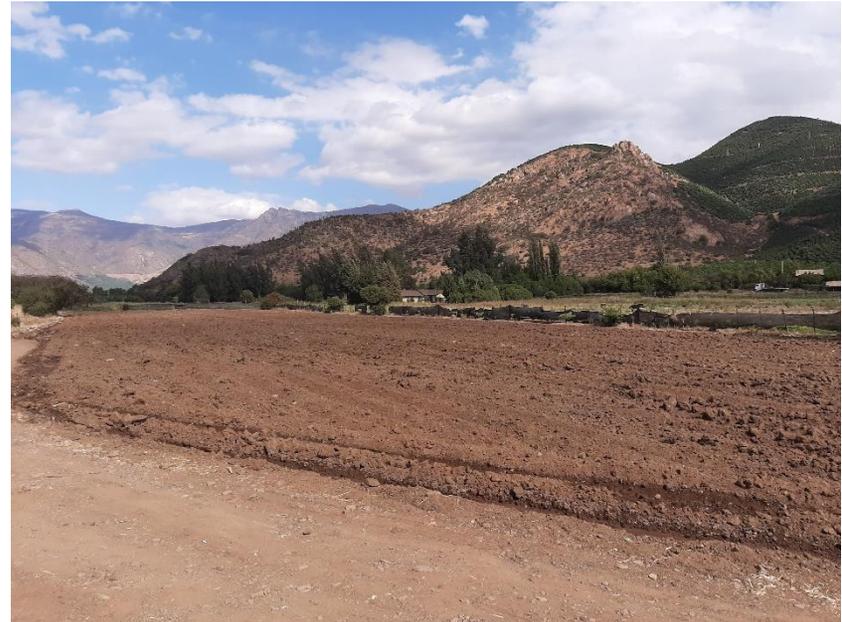
Fotografía N° 29	Fecha: 19-03-2021		Fotografía N° 30	Fecha: 19-03-021	
Coordenadas DATUM WGS84 HUSO (19)	Norte: 6.360.530 m	Este: 319.446 m	Coordenadas DATUM WGS84 HUSO (19)	Norte: 6.360.530 m	Este: 319.446 m
Descripción de medio de prueba: Interior de una de las tapas de fosas, con contenido de huevos rotos y sucios cubiertos con cal en su superficie, sobre las capas de aves muertas. (16:08 horas)			Descripción de medio de prueba: (Vista al sur y suroriente) Entorno de las fosas habilitadas, correspondientes a terreno agrícola de propiedad del titular, y terreno particular colindante. (16:09 horas)

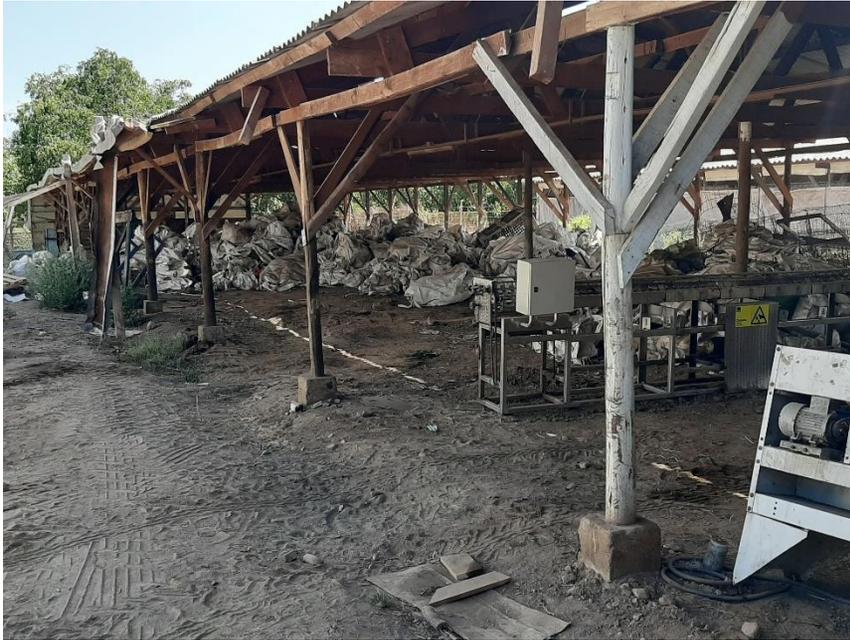
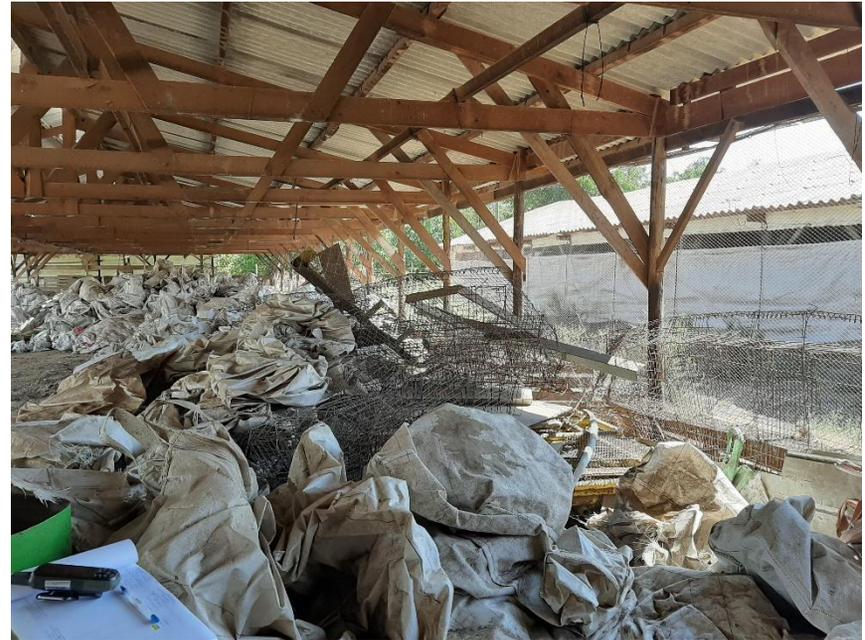
Fotografía N° 31

Almacenamiento de materiales y residuos sólidos varios, sin segregación ni rotulación. (12:38 horas)

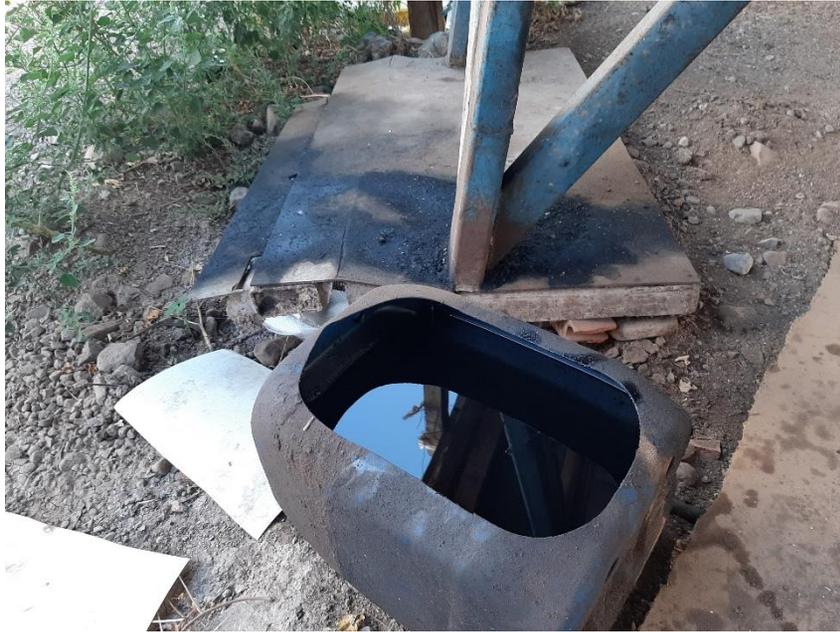
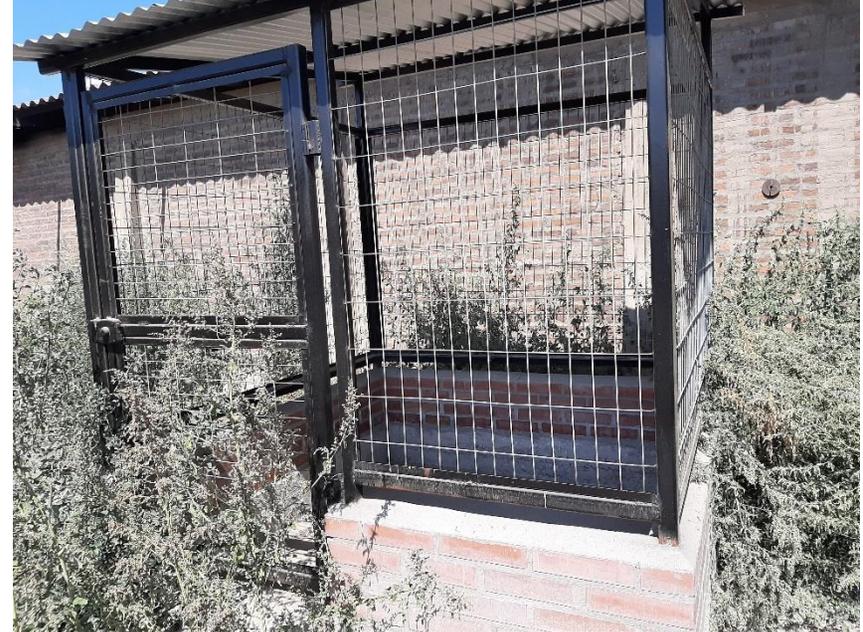
Fotografía N° 33	Fecha: 19-03-2021		Fotografía N° 34	Fecha: 19-03-2021	
Coordenadas DATUM WGS84 HUSO (19)	Norte: 6.360.646 m	Este: 319.312 m	Coordenadas DATUM WGS84 HUSO (19)	Norte: 6.360.671 m	Este: 319.308 m
Descripción de medio de prueba: Presencia de receptáculo con aceite de motor (sin tapa), en galpón con acopio de otros materiales varios. (12:40 horas)			Descripción de medio de prueba: Vista externa de Bodega de RESPEL, construida y no operada, frente a sector de galón de acopio de materiales sólidos varios. (12:59 horas)
