INFORME TÉCNICO DE FISCALIZACIÓN AMBIENTAL

AVÍCOLA GONZÁLEZ HERMANOS

DFZ-2021-442-V-RCA

SEPTIEMBRE 2021

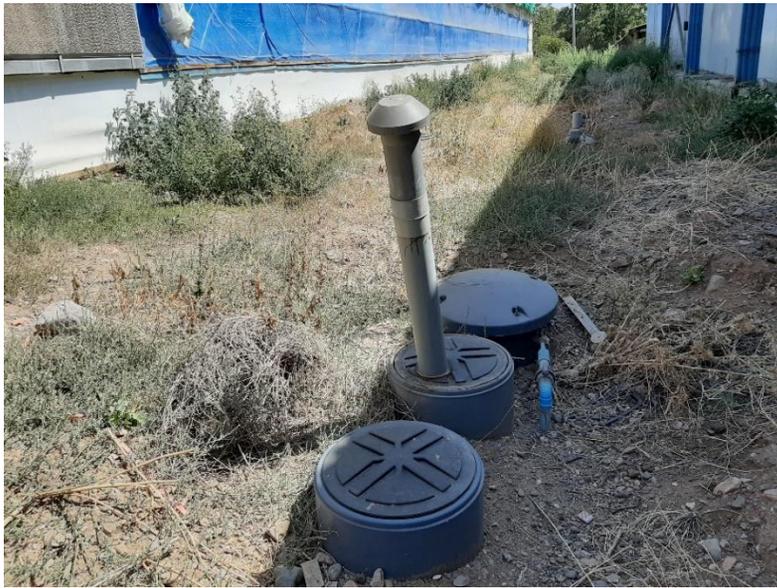
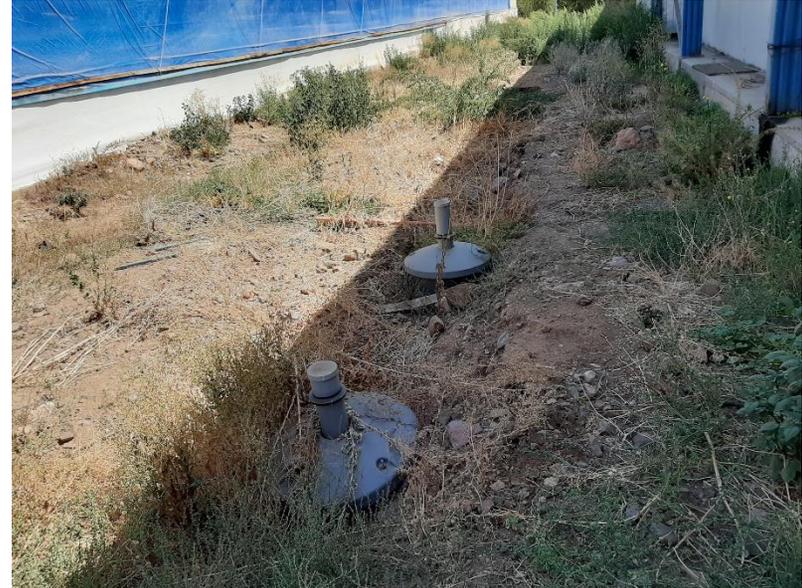
- f. En la fiscalización realizada, se pudo constatar que actualmente el titular cuenta con la PTAS de tipo modular operativa y funcionando, y su efluente es dispuesto mediante infiltración, lo cual, difiere de lo evaluado ambientalmente y establecido en la RCA. Sin perjuicio de lo anterior, según señaló el titular y lo verificado junto con la SEREMI de Salud, el plantel cuenta con autorización sectorial vigente por parte de la Autoridad Sanitaria para operar la planta de tratamiento y realizar la disposición final mediante infiltración.

Fotografía N° 35	Fecha: 19-03-2021		Fotografía N° 36	Fecha: 19-03-2021	
Coordenadas DATUM WGS84 HUSO (19)	Norte: 6.360.605 m	Este: 319.276 m	Coordenadas DATUM WGS84 HUSO (19)	Norte: 6.360.605 m	Este: 319.276 m
Descripción de medio de prueba:			Descripción de medio de prueba:

Vista panorámica de estanques de decantación, aireación y sedimentación de lodos, de sistema modular de la PTAS. (13:16 horas)	Vista de cámaras cloración y de cloración del sistema modular de la PTAS. (13:20 horas)
--	---

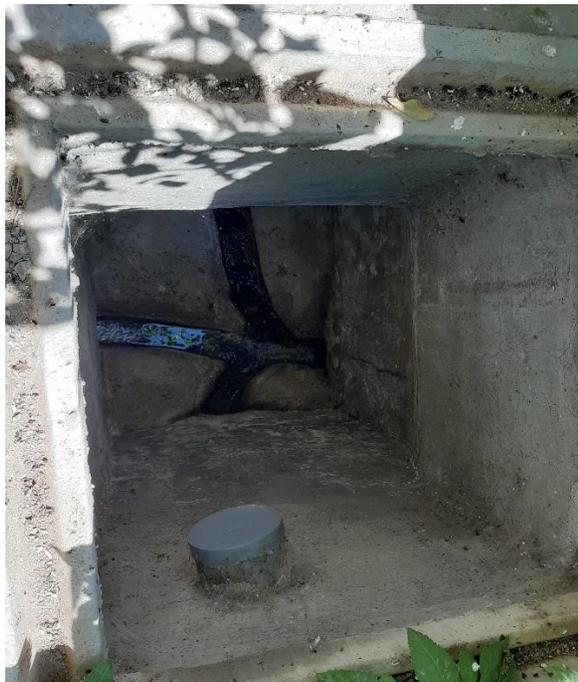
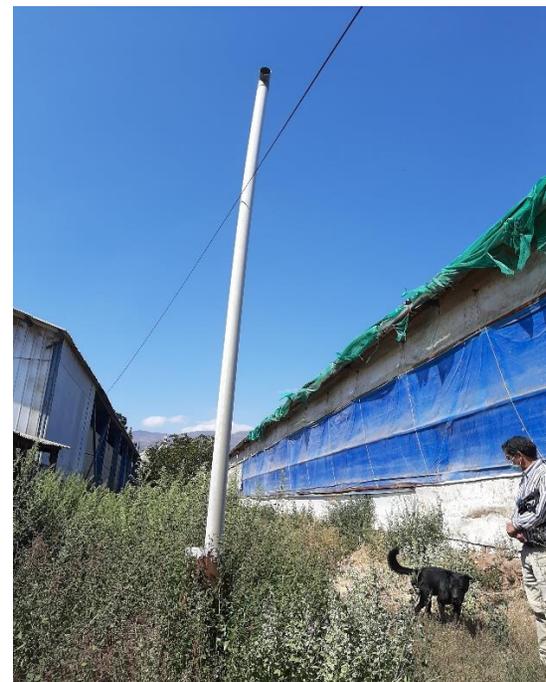
Fotografía N° 37	Fecha: 19-03-2021		Fotografía N° 38	Fecha: 19-03-2021	
Coordenadas DATUM WGS84 HUSO (19)	Norte: 6.360.605 m	Este: 319.276 m	Coordenadas DATUM WGS84 HUSO (19)	Norte: 6.360.605 m	Este: 319.276 m
Descripción de medio de prueba: Vista al interior de cámara de inspección principal, que receptiona aguas residuales de baños, lavado de huevos y pabellón de postura FACCO. (13:28 horas)			Descripción de medio de prueba: Ducto vertical PVC, instalado para venteo en sección final de la PTAS. (13:24 horas)
