## INFORME TÉCNICO DE FISCALIZACIÓN AMBIENTAL

#### MANEJO Y DISPOSICIÓN DE RISES DE COMBUSTIÓN DEL COMPLEJO TERMOELÉCTRICO VENTANAS

DFZ-2020-630-V-RCA

Febrero, 2021

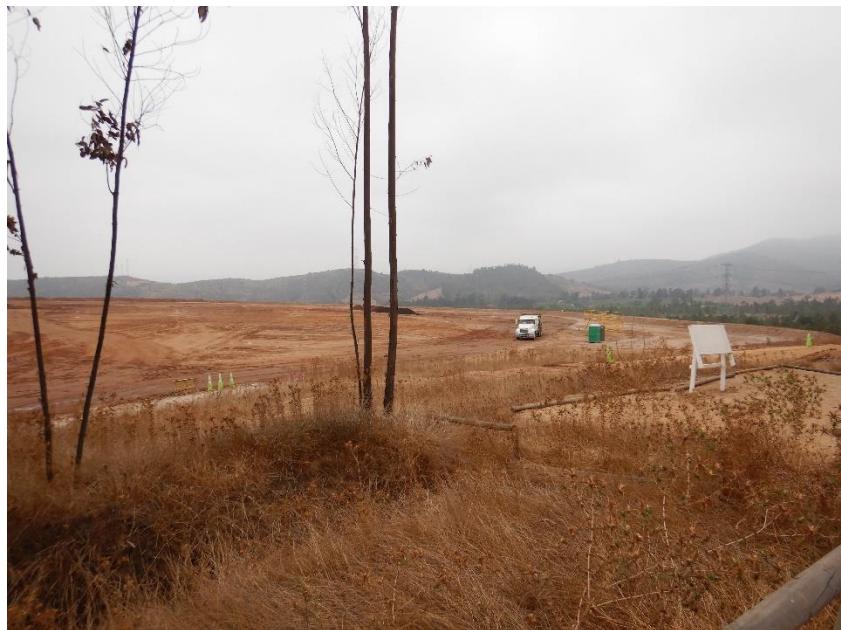
- g. En inspección efectuada el día 25 de febrero de 2021, se constató que en un punto ubicado en la ruta Nogales (F-20), se visualiza la parte superior de la cárcava 2 (Fotografía 1). En dichas fotografías se constata, que la visualización de la cárcava se debe a la instalación de la línea de transmisión eléctrica, la cual, de acuerdo a imágenes satelitales, se instalaron entre septiembre de 2018 y abril de 2019. Así mismo, en la Fotografía 2, se evidenció que producto de los trabajos de ampliación de la ruta Nogales (F-20), parte de la vegetación del terreno colindante al Fundo El Pangue fue talado, contribuyendo a la visualización de la cárcava 2.

Registros					
Fotografía 1	Fecha: 25-02-2021		Fotografía 2	Fecha: 25-02-2021	
Coordenadas DATUM WGS84 HUSO (19)	Norte: 6.374.735 (m)	Este: 275.382 (m)	Coordenadas DATUM WGS84 HUSO (19)	Norte: 6.374.950 (m)	Este: 274.751 (m)
<b>Descripción del medio de prueba:</b> Fotografía sector donde se visualiza la cárcava 2, desde la Ruta Nogales (F-20). Desde la cual se aprecia que producto de la instalación de la línea de transmisión eléctrica, se taló una franja de bosque de eucaliptos.			<b>Descripción del medio de prueba:</b> Trabajos de ampliación de ruta Nogales (F-20), los cuales contemplaron la corta de una superficie de lineal de árboles

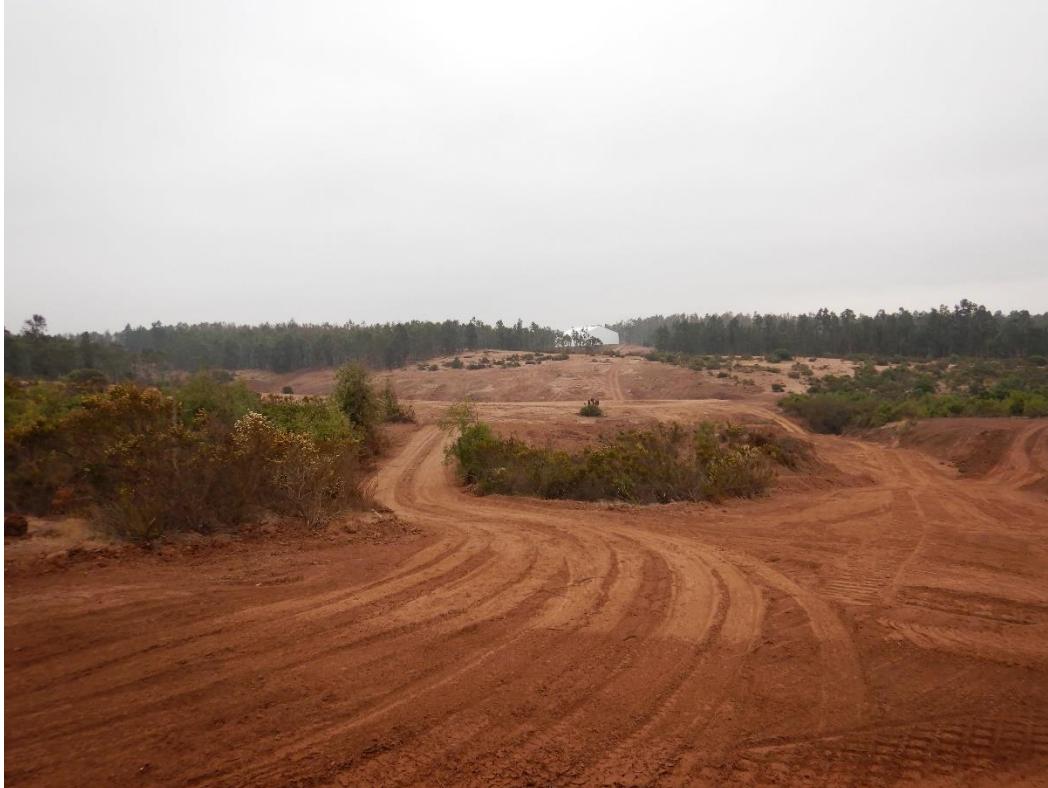
Fotografía 5	Fecha: 25-02-2021	
Coordenadas DATUM WGS84 HUSO (19)	Norte: 6.374.018 (m)	Este: 274.068 (m)
<b>Descripción del medio de prueba:</b> Vista de cárcava 1, donde se evidencia que el titular no ha realizado trabajos de disposición de cenizas, sin embargo, se evidenció que el titular ha retirado escarpe y habilitación del sector donde se emplazará la cárcava 1.

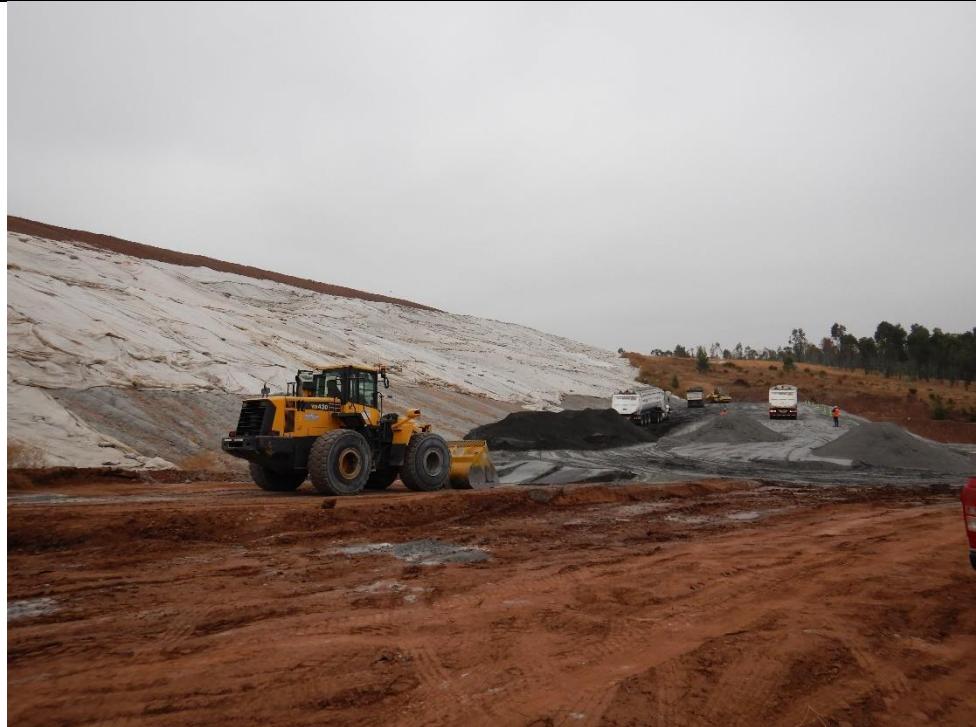
Fotografía 6	Fecha: 25-02-2021
Coordenadas DATUM WGS84 HUSO (19)	Norte: 6.374.003,68 (m) Este: 274.963,42 (m)

- h. En otro punto del depósito, ubicado en sector Norte de la cárcava, se encuentra el frente de trabajo, donde al momento de la inspección el titular se encuentra depositando cenizas, evidenciando visualmente que al realizar dichas labores no se emite material particulado, (Fotografía 6), así mismo se constató que las cenizas que se depositan se encuentran húmedas, con una textura similar a un lodo que puede ser manipulado con una pala, por lo que desde ésta no se produce resuspensión de material particulado, se toma registro audiovisual de la actividad, la cual se adjunta en Anexo 1. Finalmente, posterior a la disposición de las cenizas el titular compacta la ceniza, evidenciando que en sectores ya compactados el terreno se encuentra estable, similar a un suelo arcilloso, el cual al momento de la inspección no evidenció resuspensión de material particulado por el tránsito de vehículos o por acción del viento.

Frente de trabajo, una vez concluida la actividad de disposición de cenizas desde camión batea.

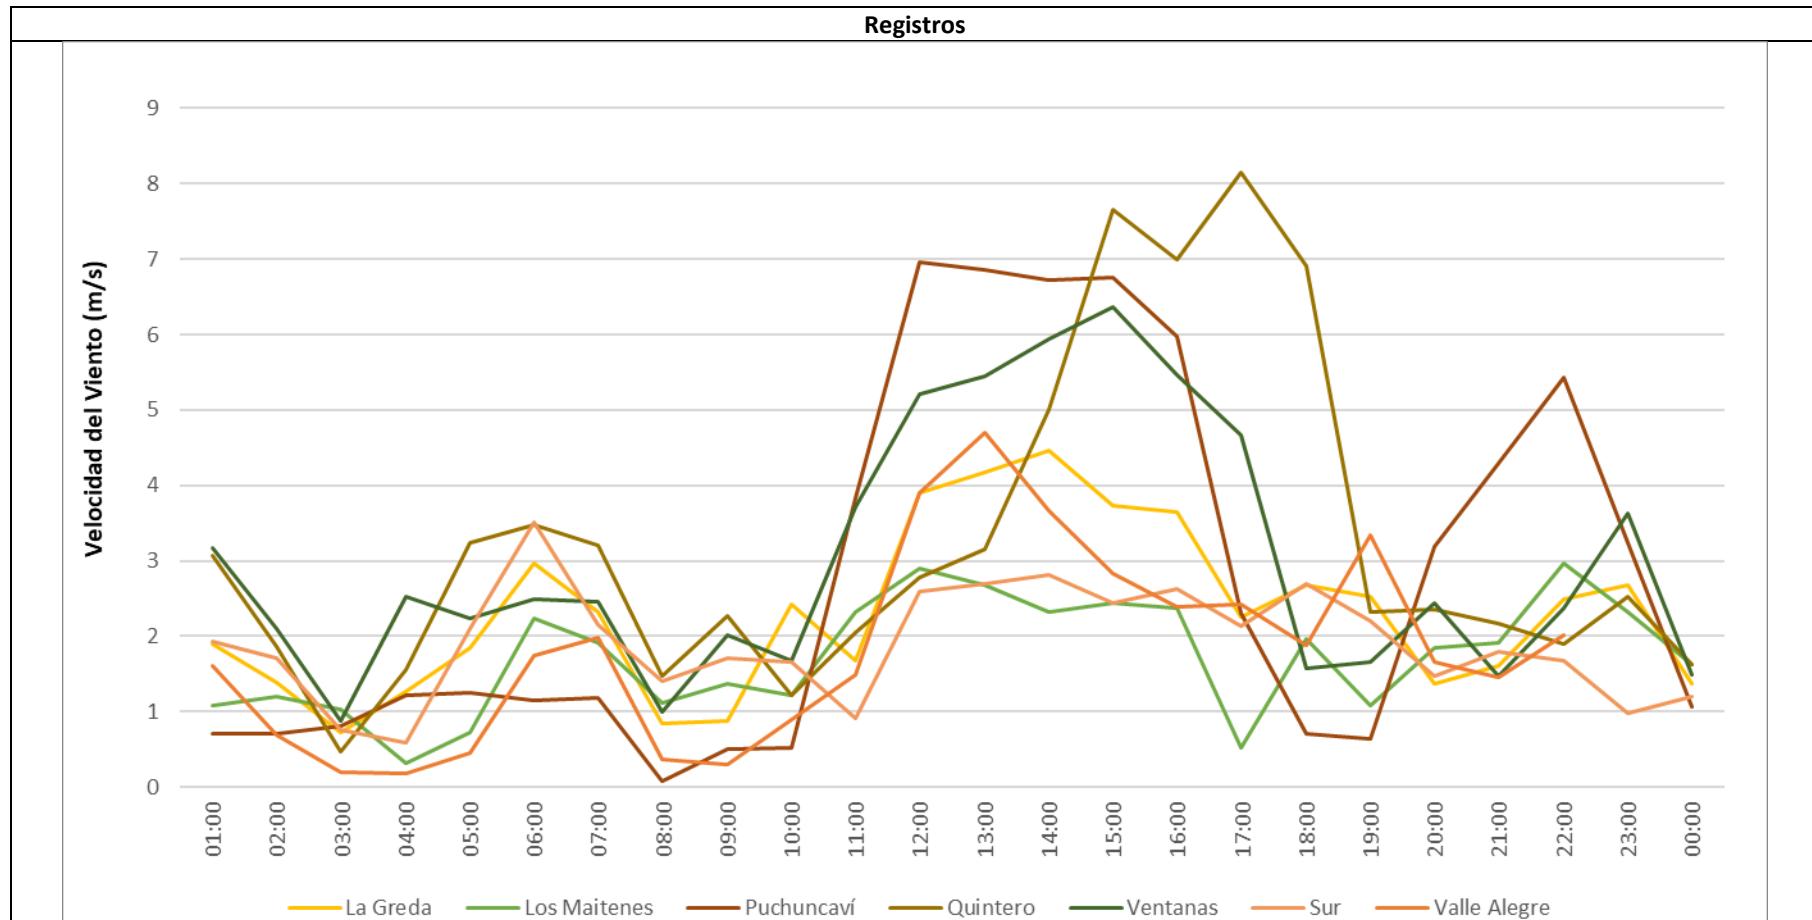
**Gráfico 1**

Registro de velocidad del viento, medido en las estaciones de Monitoreo de Calidad del Aire, de la Red de Monitoreo Codelco – Gener, el día 24 de agosto de 2020.

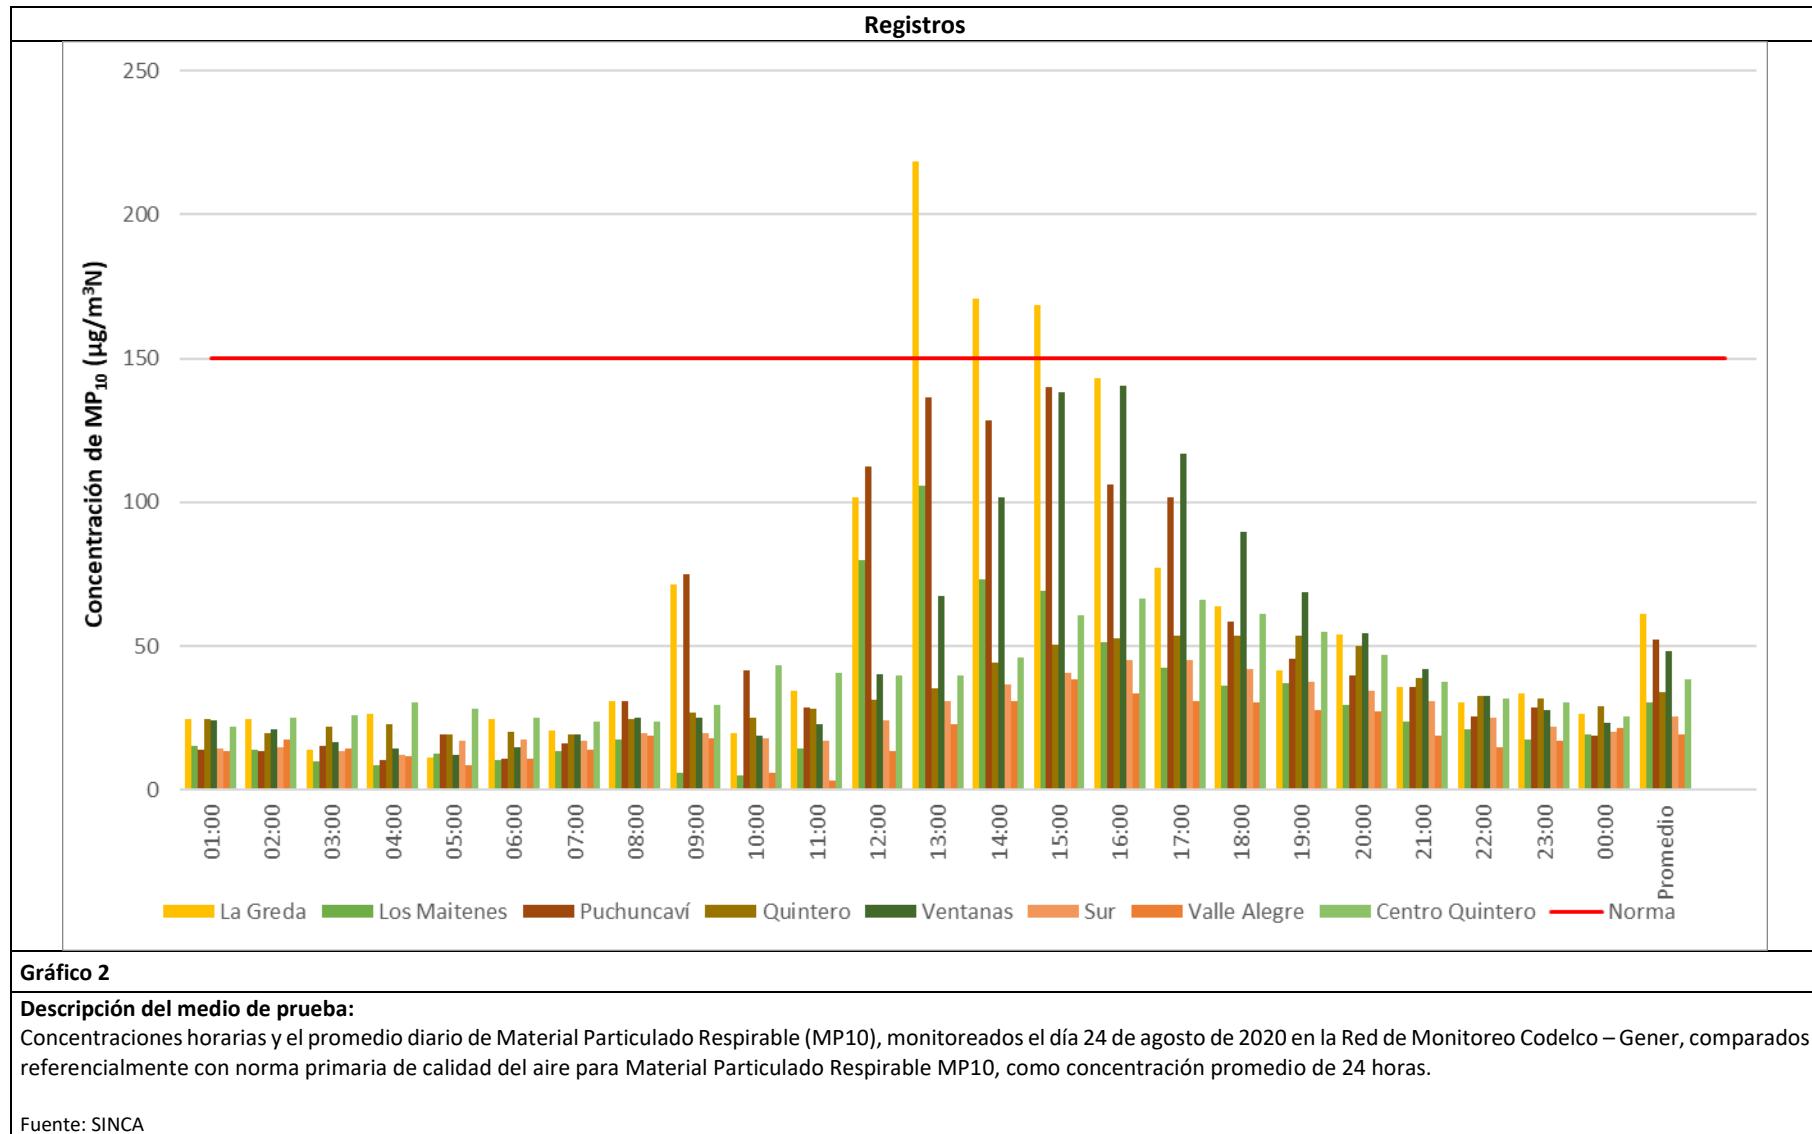
- c. Al respecto, en el Gráfico 2 se visualizan excedencias del nivel de la norma diaria de MP-10 en las estaciones La Greda y Puchuncaví, las cuales no tendrían relación con la resuspensión de material particulado visualizado en inspección del 24 de agosto de 2020, toda vez que de acuerdo a la velocidad del viento registrada en las estaciones de monitoreo de calidad del aire (Gráfico 1) y lo indicado y registrado por el titular en inspección (Anexo 1), el aumento en la velocidad del viento se registró desde las 11:00 horas hasta 18:00 horas. Al respecto, de acuerdo a las direcciones del viento registradas durante la jornada (Figura 1), el material particulado resuspendido producto del viento se desplazó en dirección Este. Así mismo, se realizó un recorrido por terrenos aledaños al predio, fundo El Pangue y Sector la Estancilla, en ambos no se visualizaron cenizas y los propietarios de éstos indicaron no haber sido afectados por la dispersión de Cenizas.

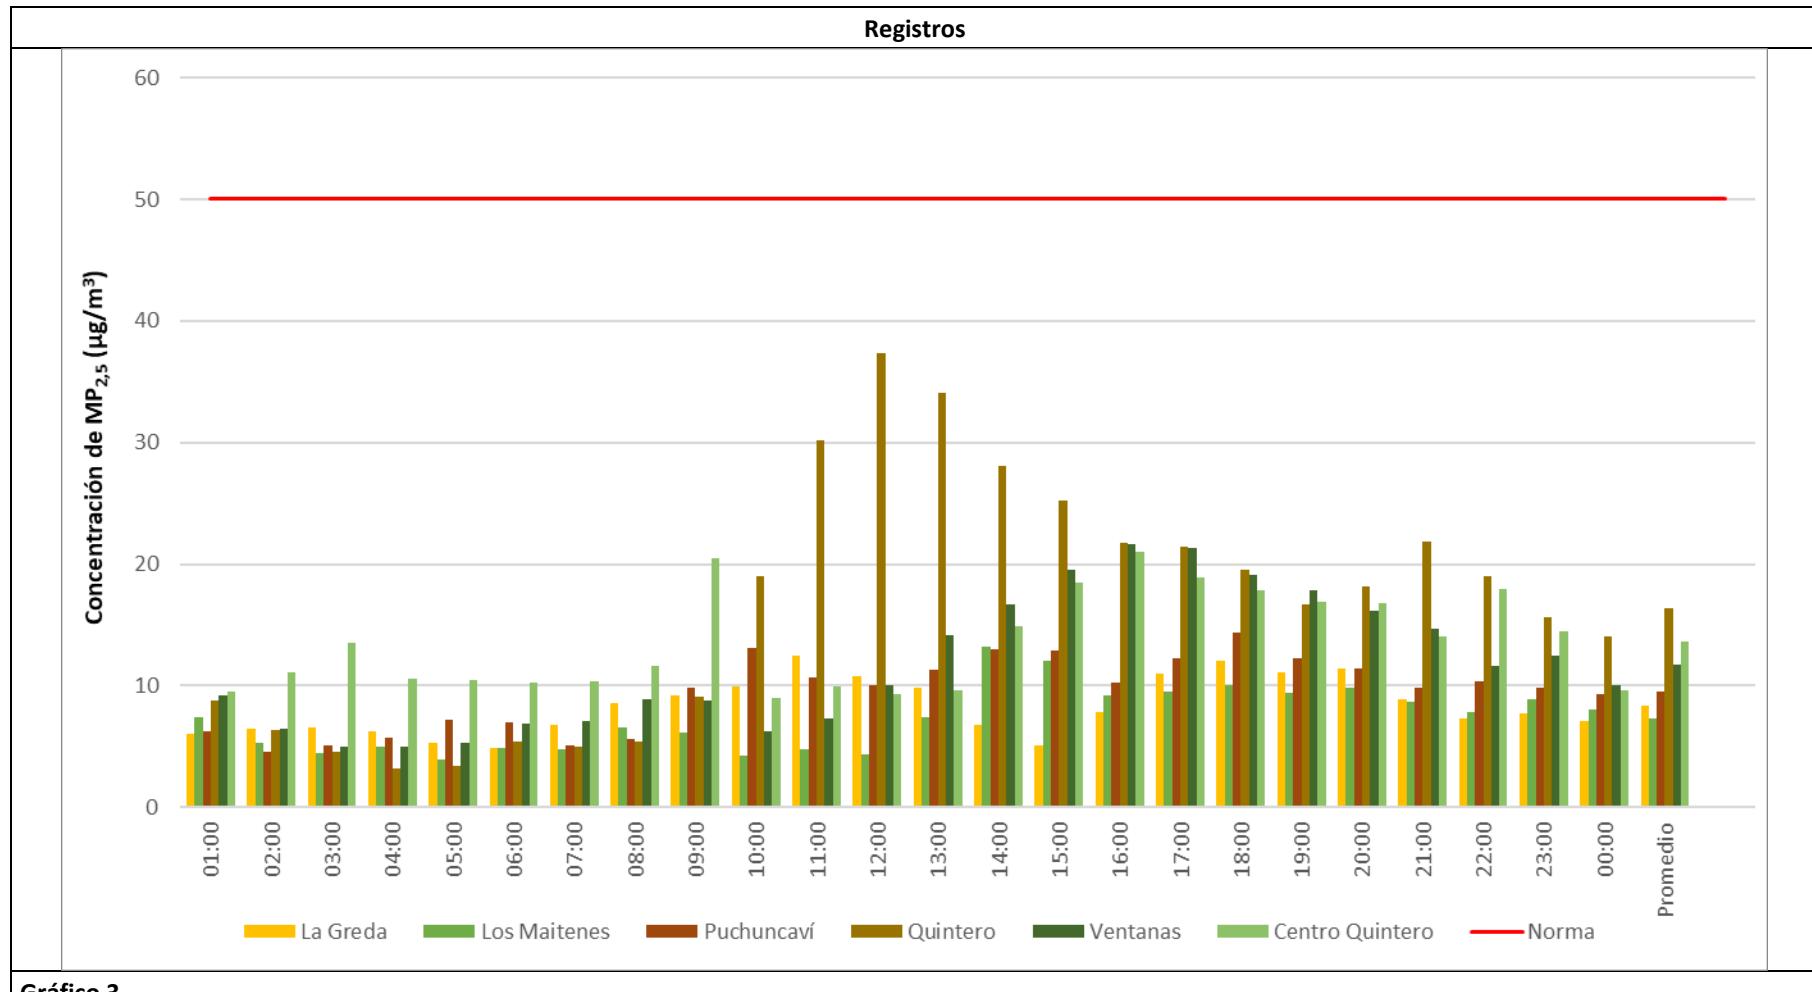
**Gráfico 3**

Concentraciones horarias y el promedio diario de Material Particulado Fino Respirable (MP<sub>2,5</sub>), monitoreados el día 24 de agosto de 2020 en la Red de Monitoreo Codelco – Gener, comparados referencialmente con norma primaria de calidad del aire para Material Particulado Fino Respirable MP<sub>2,5</sub>, como concentración promedio de 24 horas.
