INFORME TÉCNICO DE FISCALIZACIÓN AMBIENTAL

Informe Abreviado

MINERA NORTE ABIERTO

DFZ-2021-1935-III-RCA

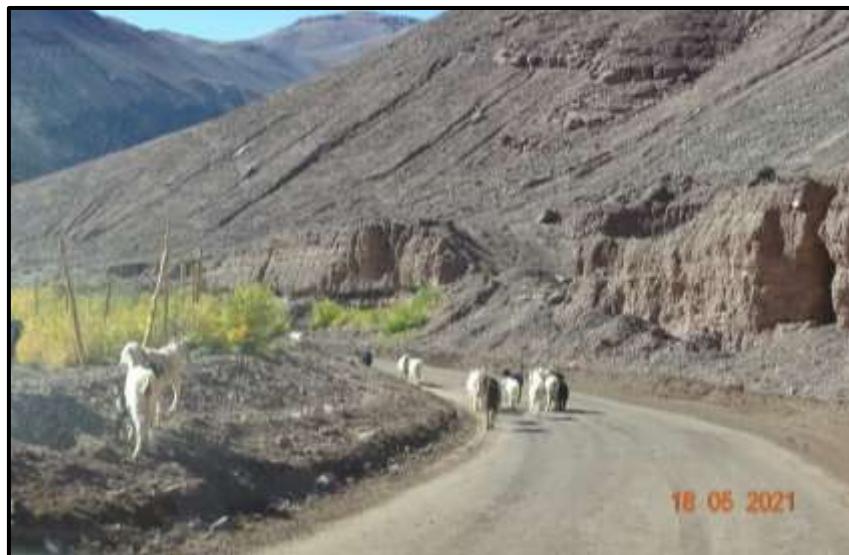
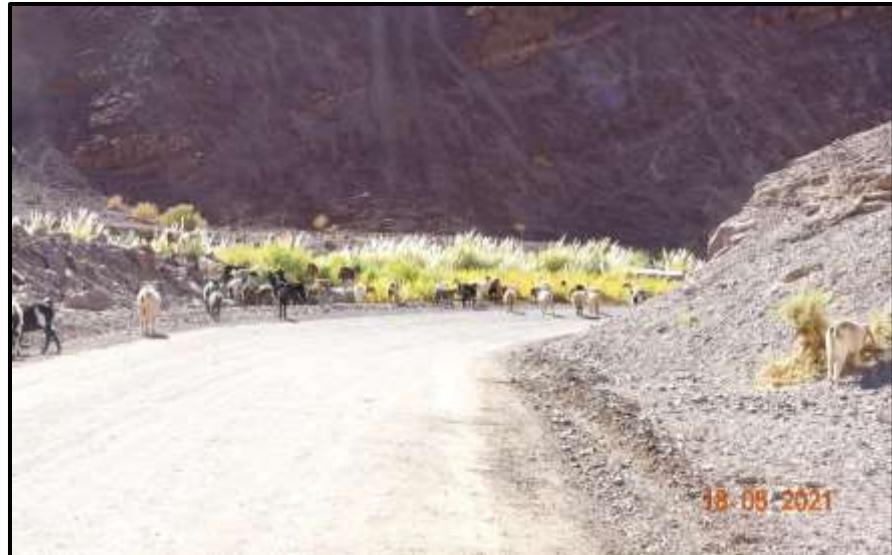
Fotografía 1. Animales rumbo a pastoreo

En la imagen se observa la presencia de animales pertenecientes a la Sra. Margarita Cortéz, perteneciente a la “Comunidad Indígena Colla Río Jorquera y sus Afluentes” en el camino de acceso al campamento.

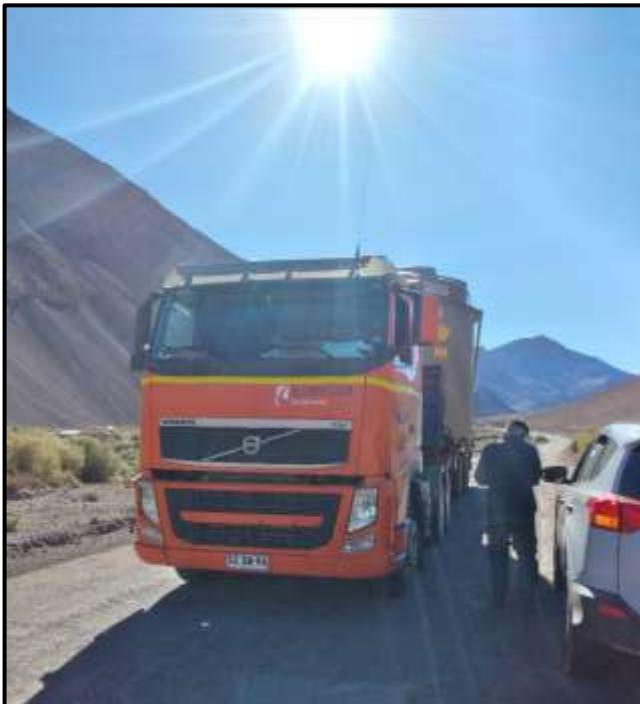
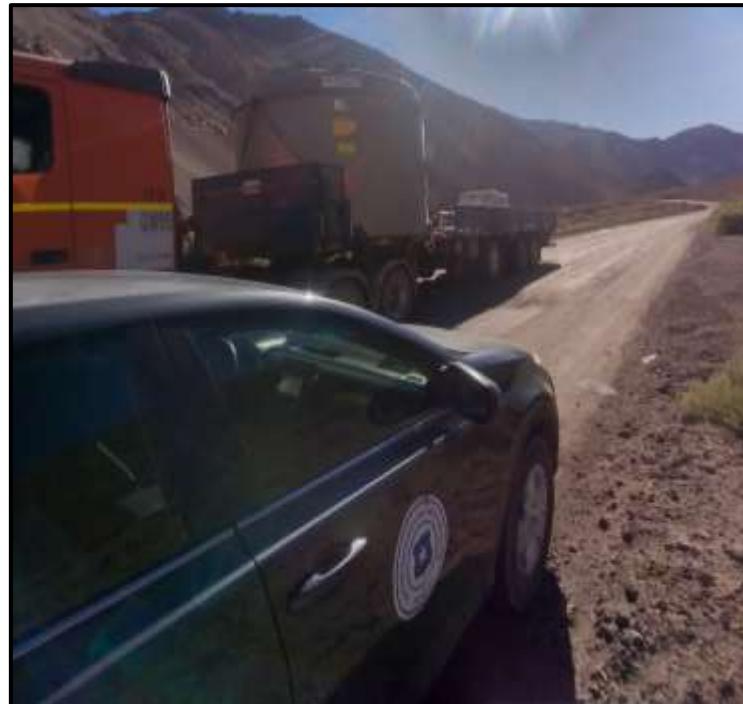
Fotografía 2. Camino Acceso sondajes de prospecciones

Durante la inspección ambiental se evidenció un abaja frecuencia de vehículos que transitaban por la Ruta C-353, ninguno de ellos con identificación alusiva al proyecto Caspiche. En la imagen se observa la presencia de un camión, cuyo conductor fue entrevistado, quien señaló que transportaba infraestructura proveniente del proyecto Maricunga y que desconoce si el proyecto Caspiche se encuentra en funcionamiento.

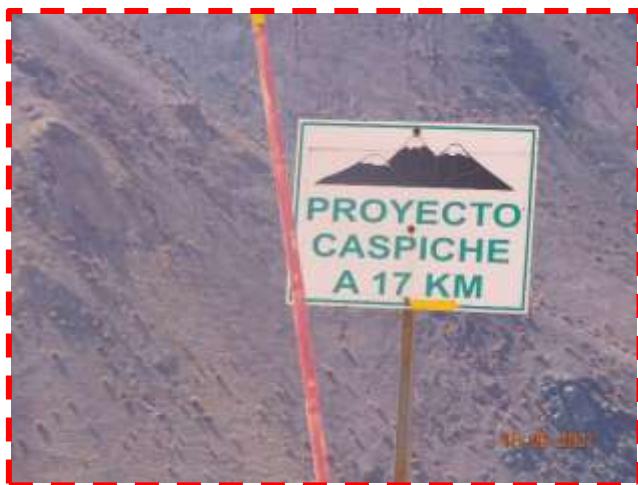
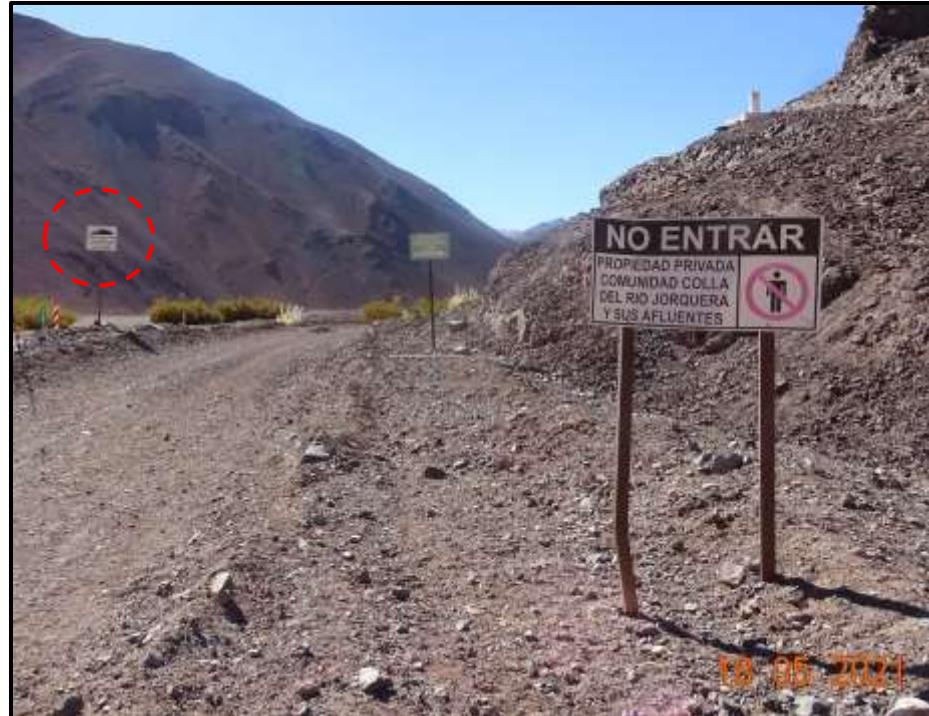
Fotografía 3. Señalética de Proyecto Caspiche en la Ruta C-353

En el cruce de la ruta C-353 con el camino de acceso al campamento "Cerro del Medio" existen dos señaléticas que anuncian "Proyecto Caspiche a 17 km" y "No entrar. Propiedad privada Comunidad Colla del río Jorquera y sus afluentes.

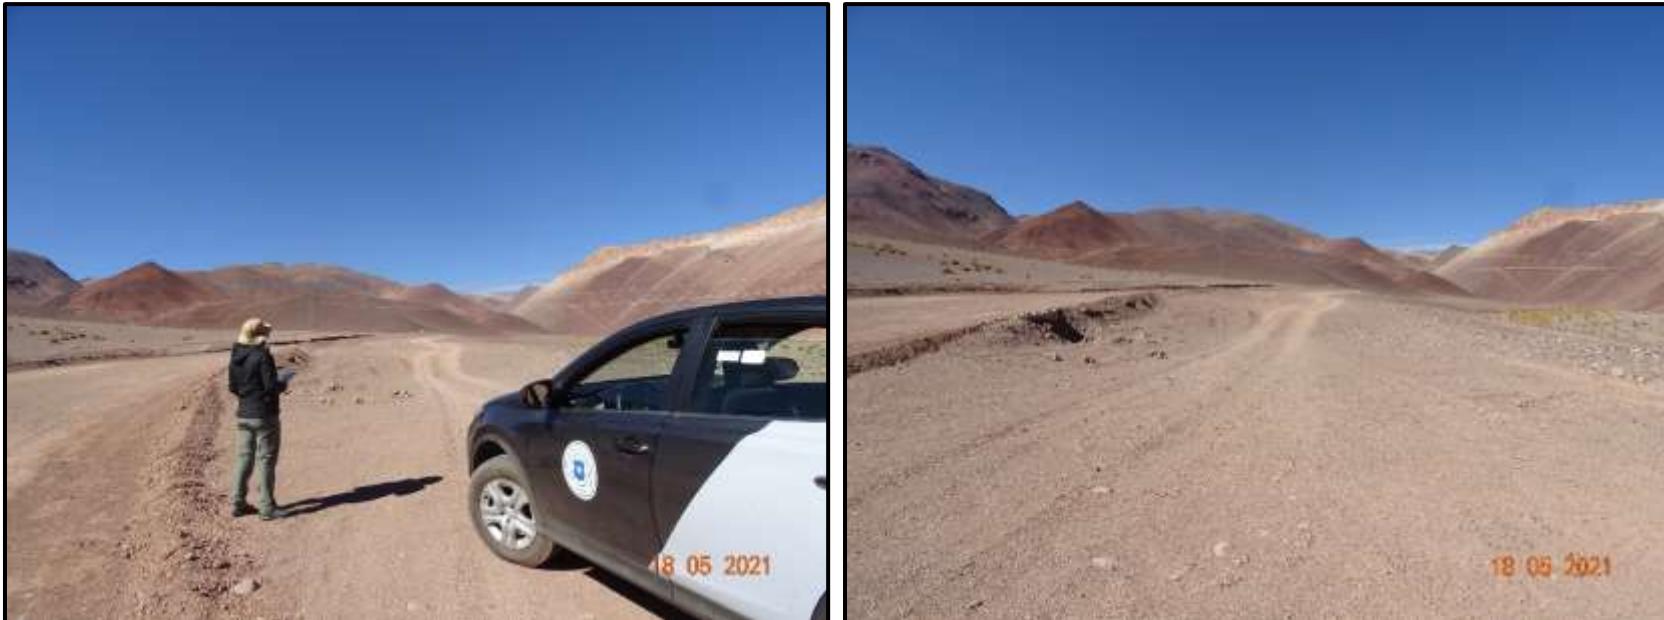
Fotografía 4. Huella de acceso a Quebrada Yeguas Heladas

Huella a suelo desnudo ubicada a la derecha del camino que se adentra en la quebrada Yeguas Heladas, la cual dirige al área de sondaje de prospecciones del proyecto Caspiche. Se puede observar que el camino se encuentra sin intervención, con un ancho que permite el tránsito unidireccional.

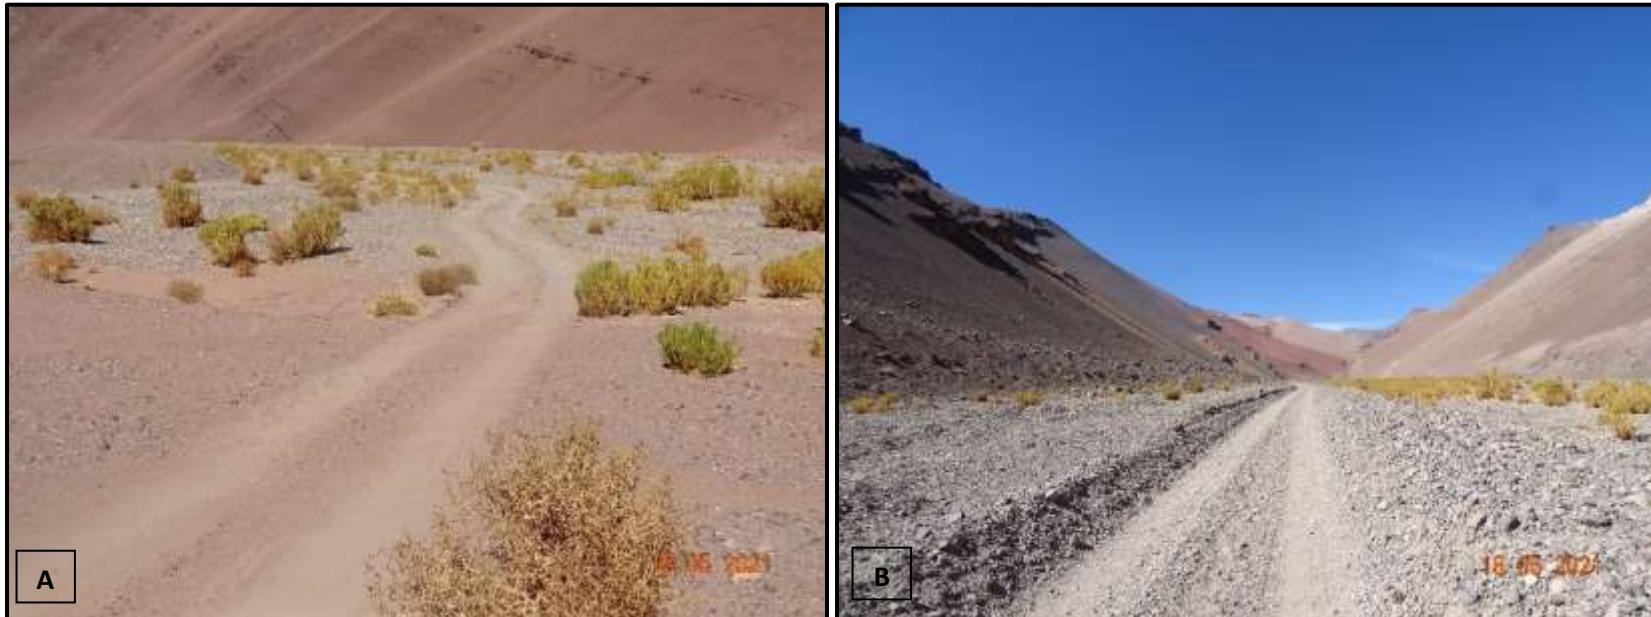
Fotografía 5. Camino Acceso prospecciones

Imágenes registradas durante el tránsito de la huella que dirige hacia el interior de la Quebrada Yeguas Heladas. Se puede observar que en algunos tramos la huella es bastante superficial (A), evidenciándose el reducido tránsito a través de ella, mientras que en otros tramos, dada la naturaleza del suelo, se aprecia una huella más marcada y profunda (B).

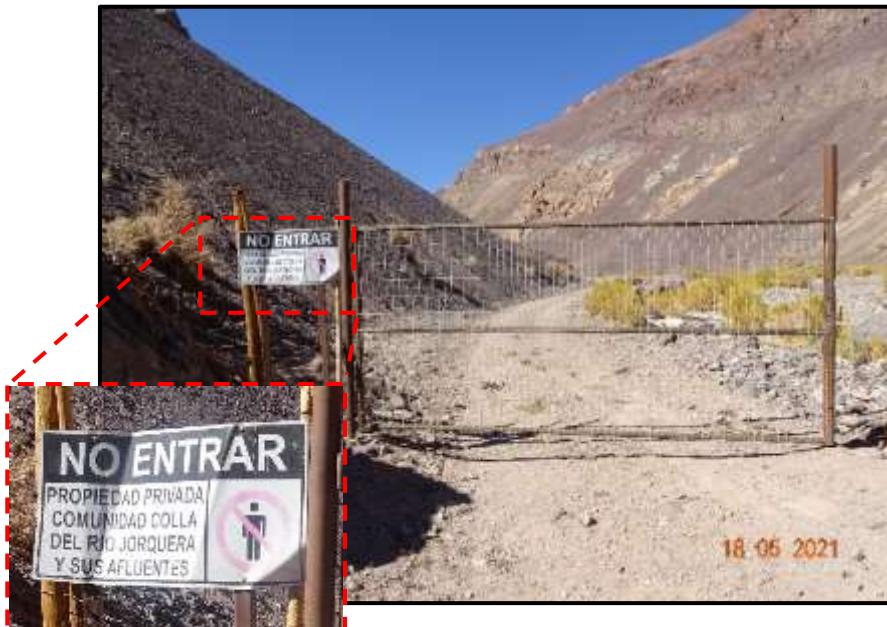
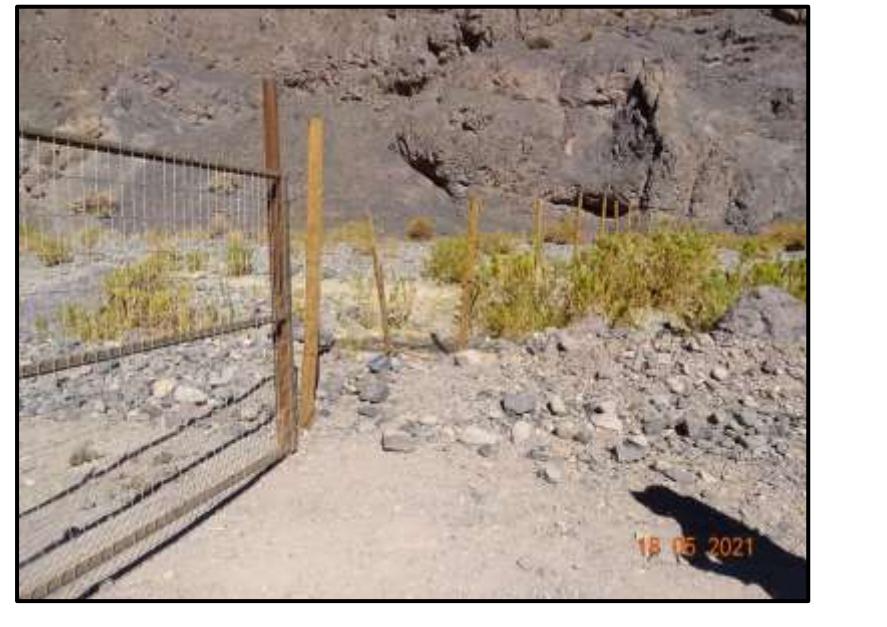
A photograph showing a wire fence in the foreground, leading towards a rocky hillside. The date '18-05-2021' is visible in the bottom right corner.
Fotografía 6. Portón acceso a vega en quebrada Yeguas Heladas	Fecha: 18-05-2021
Coordinadas UTM DATUM WGS84 HUSO 19J	Norte: 6.943.691 m Este: 451.791 m

Descripción del medio de prueba:
Al recorrer la huella que ingresa a la Quebrada Huellas Heladas el camino se encuentra cerrado por la presencia de un protón y cerco que impide el acceso a propiedad de la Comunidad Colla del Río Jorquera y Sus Afluentes.

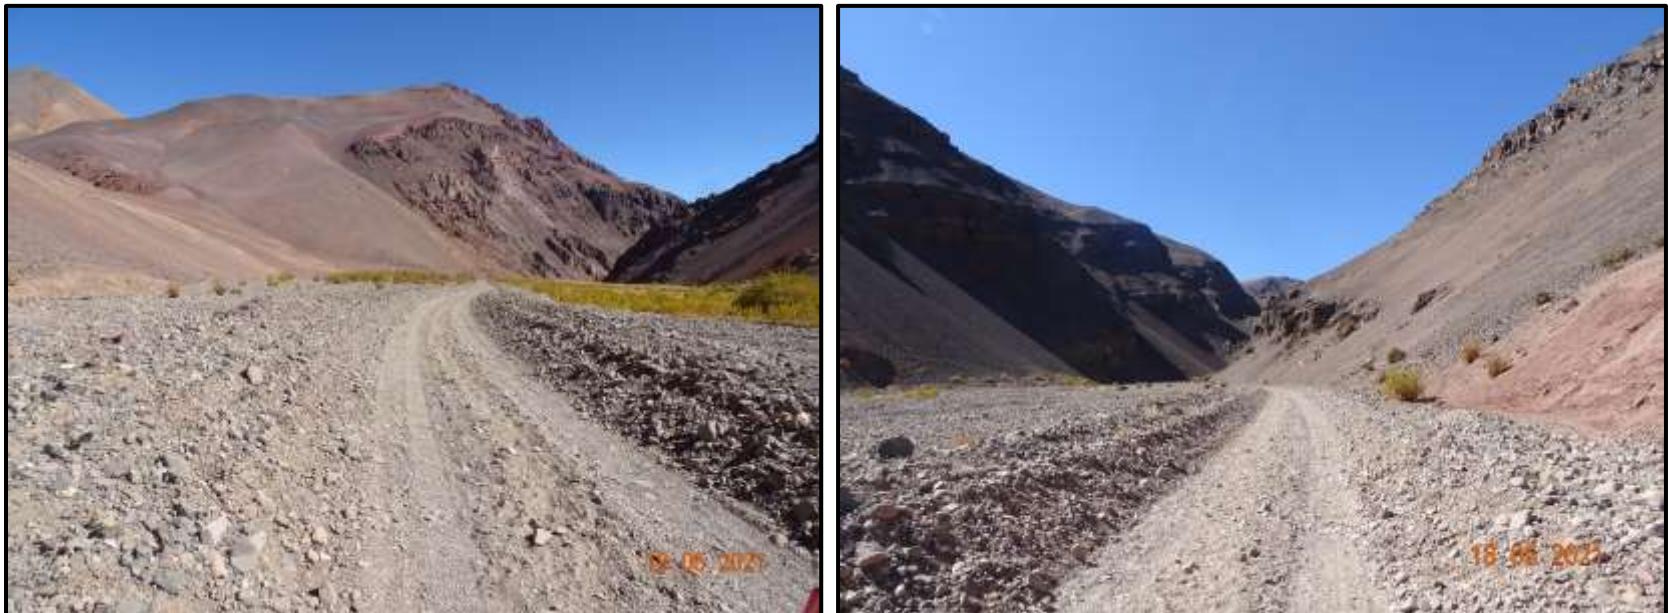
Fotografía 7. Camino de acceso a prospecciones	Fecha: 18-05-2021	
Coordenadas UTM DATUM WGS84 HUSO 19J	Norte: 6.940.516 m	Este: 456.486 m
Descripción del medio de prueba: Una vez que se accede al interior de la Quebrada Yeguas Heladas, la huella continúa siendo a suelo desnudo, de ancho que permite el tránsito unidireccional. Durante el recorrido por esta huella los fiscalizadores no se encontraron con vehículos tanto particulares, pertenecientes a la comunidad colla o al Titular.

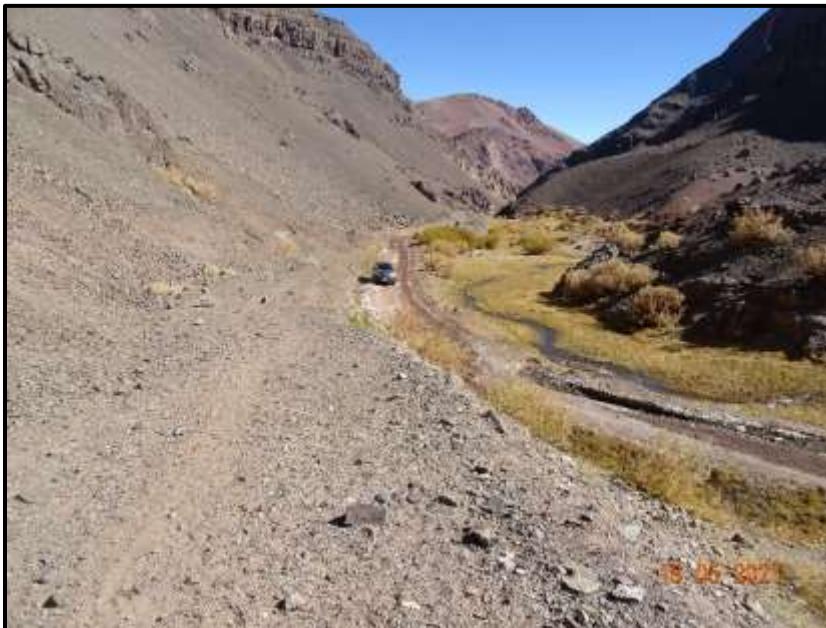
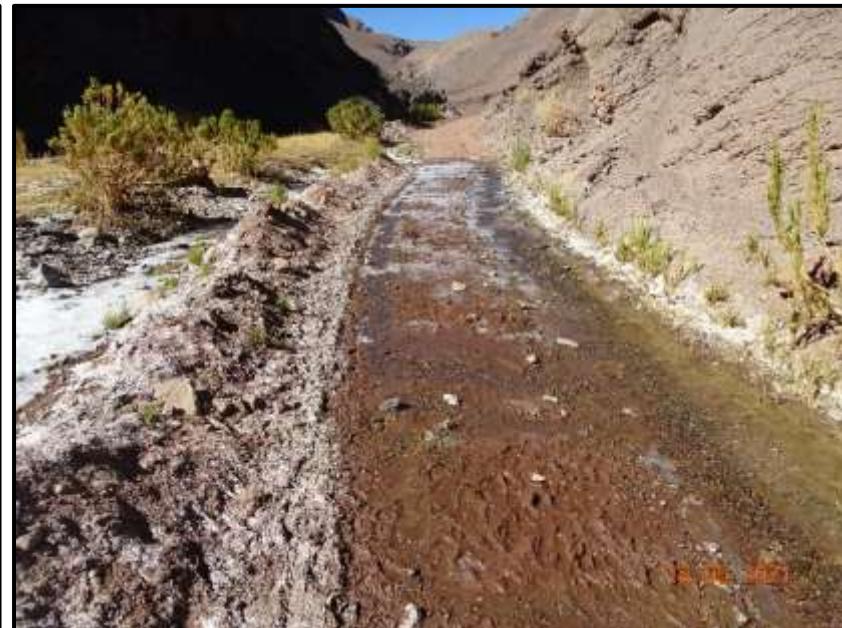
Fotografía 8. Vega en Quebrada Yeguas Heladas

Vega en Quebrada Yeguas Heladas con acceso restringido, donde se observa que la huella de tránsito vehicular atraviesa.

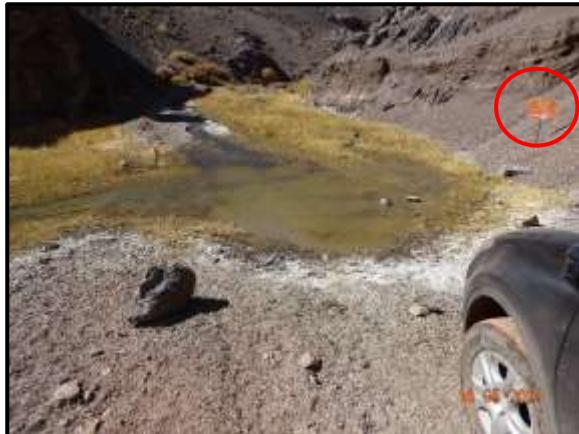
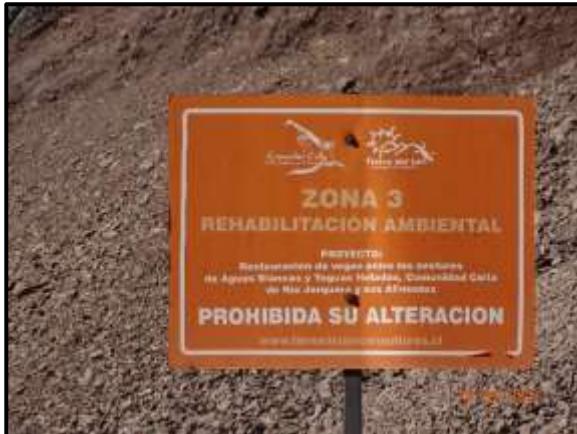
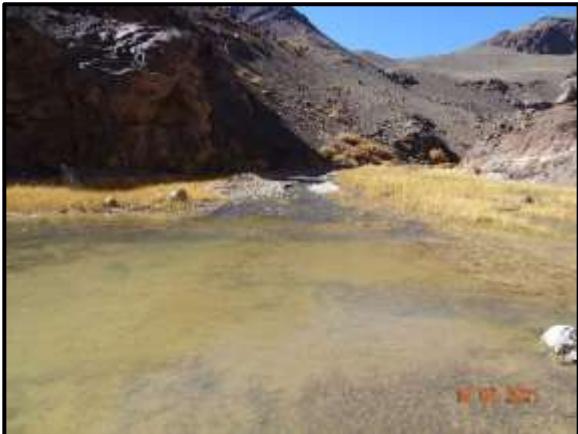
Fotografía 9. Camino de Acceso a prospecciones

En las imágenes se observa la continuidad de la vega ubicada al interior de la Quebrada Yeguas Heladas.

A partir de este punto se recorrió a pie siguiendo el trayecto de la huella con la finalidad de no intervenir la vega.

Se observa la presencia de un letrero que identifica este sector como Zona 3 de Rehabilitación Ambiental.
