INFORME TÉCNICO DE FISCALIZACIÓN AMBIENTAL

DFZ-2022-49-VIII-RCA

RAP INDUSTRIAL MAULE

Denuncia 247-VIII-2021

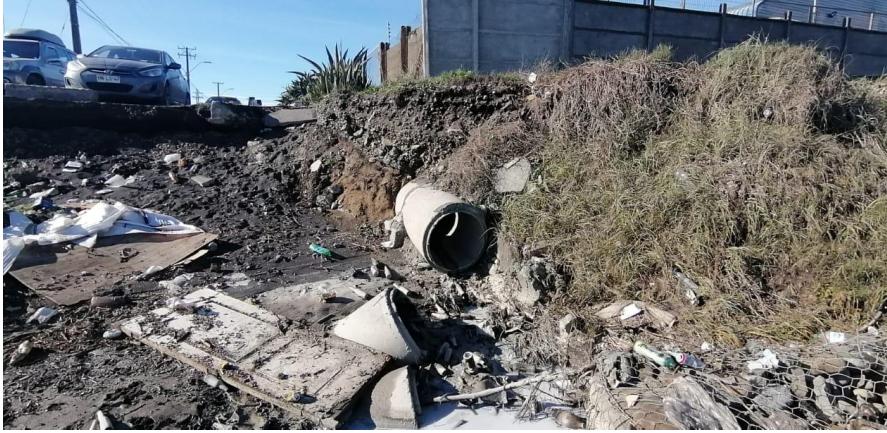
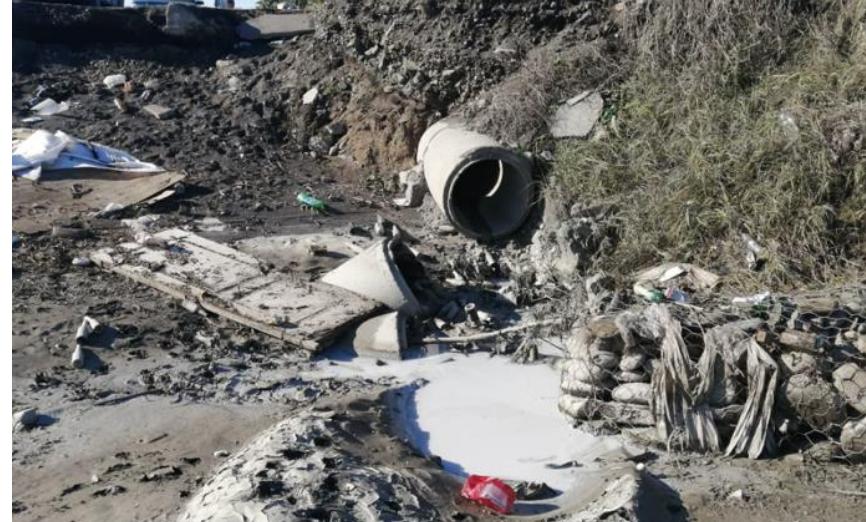
Tabla 1.		Fecha: 07-06-2021		Fotografía 2.	
Coordenadas UTM DATUM WGS84 HUSO 18	Norte: 5.906.684mN	Este: 662.523mE	Coordenadas UTM DATUM WGS84 HUSO 18	Norte: 5.906.684mN	Este: 662.523mE
Descripción del medio de prueba: Ducto de evacuación de aguas lluvias del Parque Industrial Coronel			Descripción del medio de prueba: Ducto de evacuación de aguas lluvias del Parque Industrial Coronel

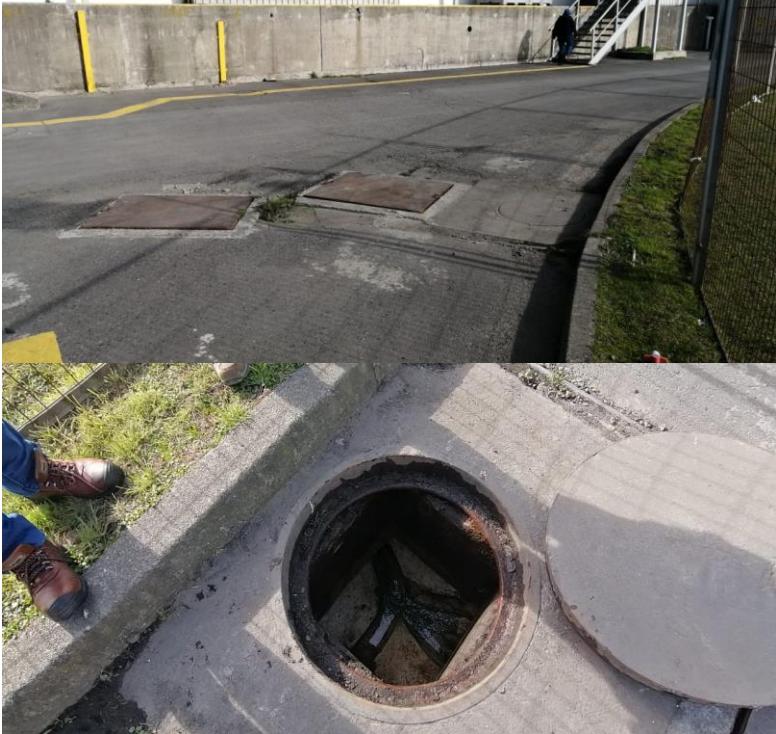
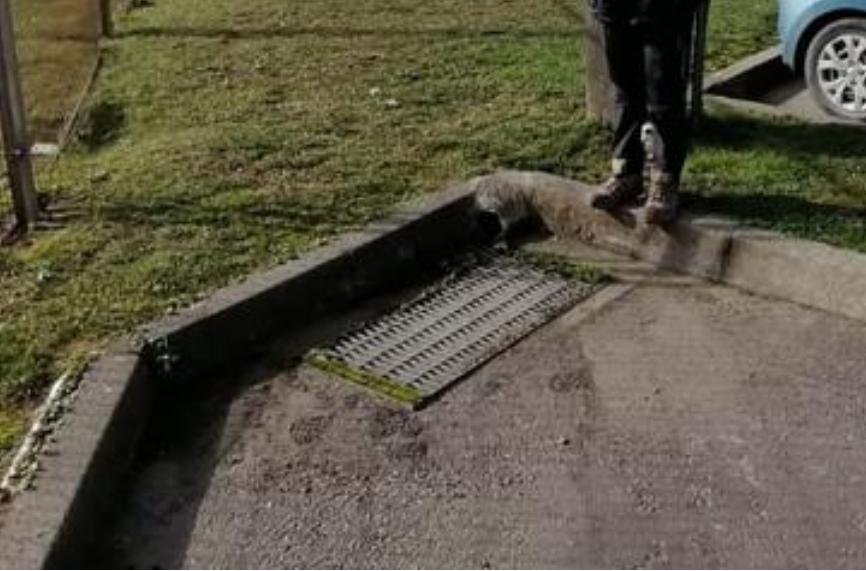
<p>Fotografía 1</p> <p>Descripción del medio de prueba: Cámaras de descarga de riles y aguas servidas, al sistema de alcantarillado, planta Geomar.</p>	<p>Fotografía 2.</p> <p>Descripción del medio de prueba: Cámara de aguas lluvias, Planta Geomar</p>

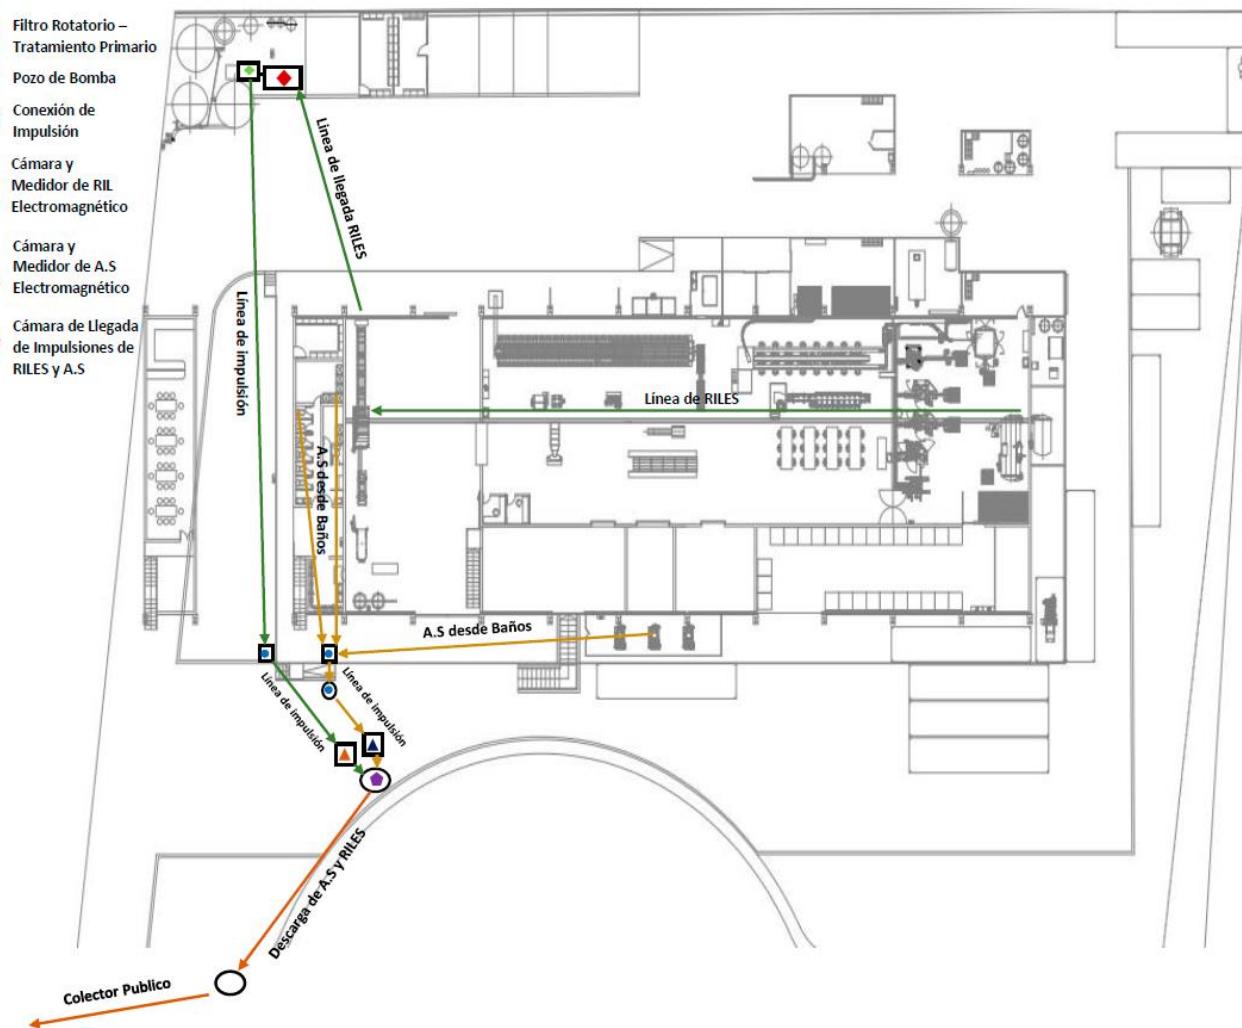
Imagen N°1

- El titular proporciona plano del sistema de manejo de riles y aguas servidas (Imagen N°1), donde se detalla la descarga al colector público.
- Al momento de la inspección no se constató la descarga de riles, ni de aguas lluvias al sistema de aguas lluvias del PIC, atribuibles a Geomar S.A.

Descripción del medio de prueba: Plano de Geomar, donde se indica el sistema de manejo y tratamiento de riles y aguas servidas.

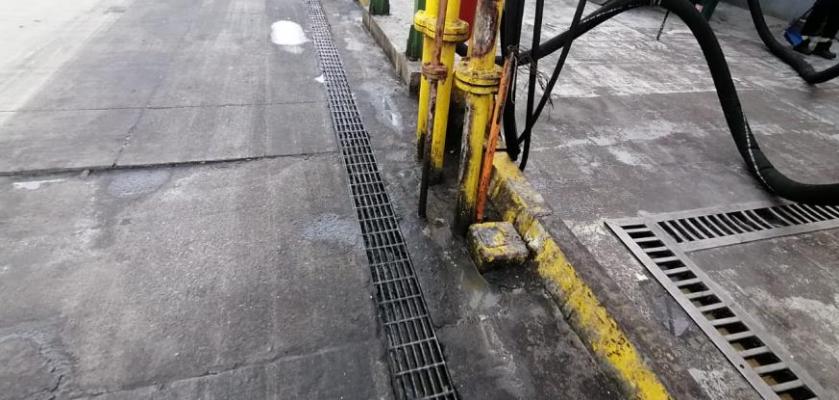
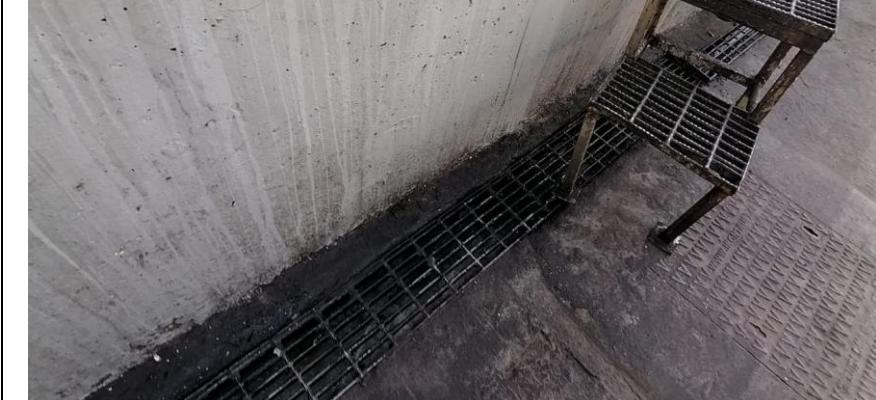
- Se observó también un sistema de canaletas (Fotografía 3 y 4), el cual se indicó que son dirigidas hacia cámaras de contención ubicadas en la entrada de la planta. Se constató que dichas canaletas pasan por el sector de carga de aceite de los camiones que transportan el producto, por lo que se observó sectores de las canaletas que tienen acumulación de aceites.

Fotografía 3 Fecha: 07-06-2021		Fotografía 4 Fecha: 07-06-2021	
Descripción del medio de prueba: Canaletas de aguas lluvias, en sector de llenado de camiones con producto terminado.		Descripción del medio de prueba: Canaletas de aguas lluvias, con presencia de restos de aceites.

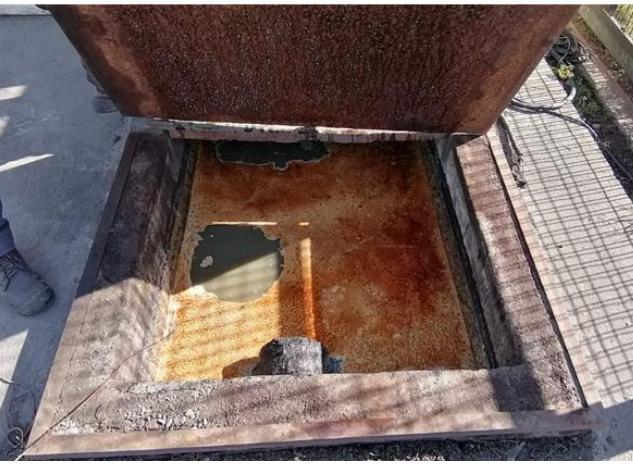
- Durante la inspección, se constató que al interior de la cámara de contención la existencia de restos de aceites (Fotografía 5), pero que esta no se encontraba descargando.

Fotografía 5 Fecha: 07-06-2021		Fotografía 6. Fecha: 22-11-2021	
Descripción del medio de prueba: Cámara contención de aguas lluvia, con restos de aceites.		Descripción del medio de prueba: Ducto de descarga de sistema de aguas lluvias del PIC, en inspección del 22.11.2021.

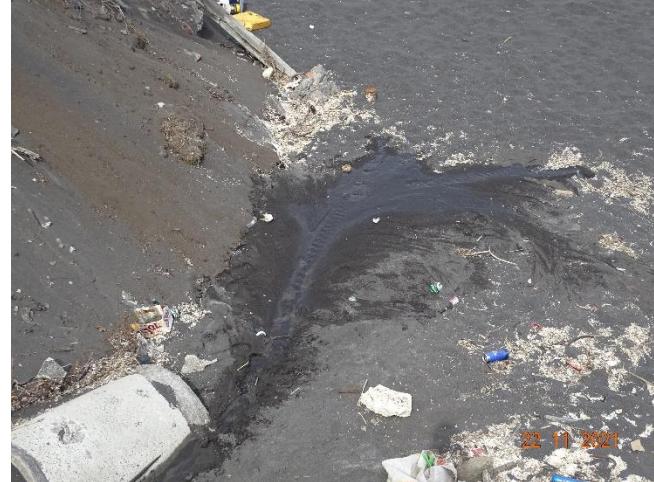
- Luego, con fecha 22 de noviembre de 2021, se efectuó una segunda inspección ambiental (Anexo 1) al lugar de los hechos denunciados sin observarse descarga de líquidos industriales, solo observándose una débil canal de aguas con características organolépticas de agua. (Fotografías 6 y 7). De igual manera, se procedió a recorrer el sistema de canalización, observando riego de áreas verdes en empresas cercanas, a las que se puede atribuir el caudal de agua observado.

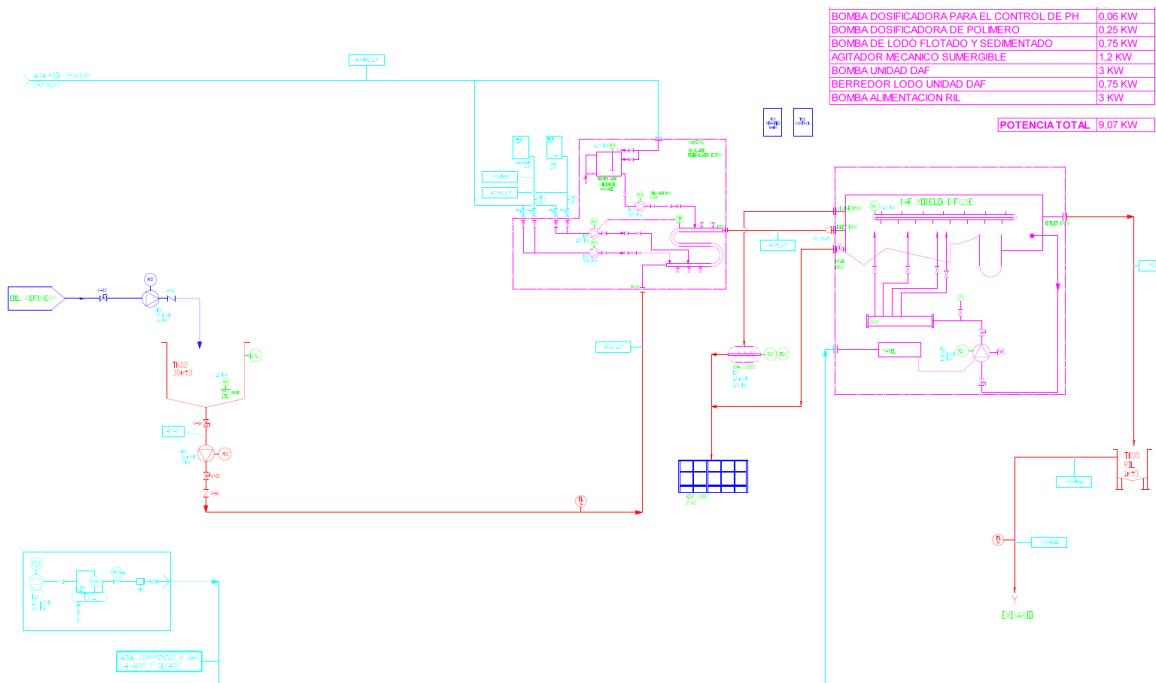
Imagen N°2

- Hace entrega del plano del sistema de tratamiento, en el cual se indica la descarga a través de un emisario, sin especificar que descarga al sistema de alcantarillado (Imagen N°2).

Descripción del medio de prueba: Plano sistema tratamiento Industrias Maule Ltda.,

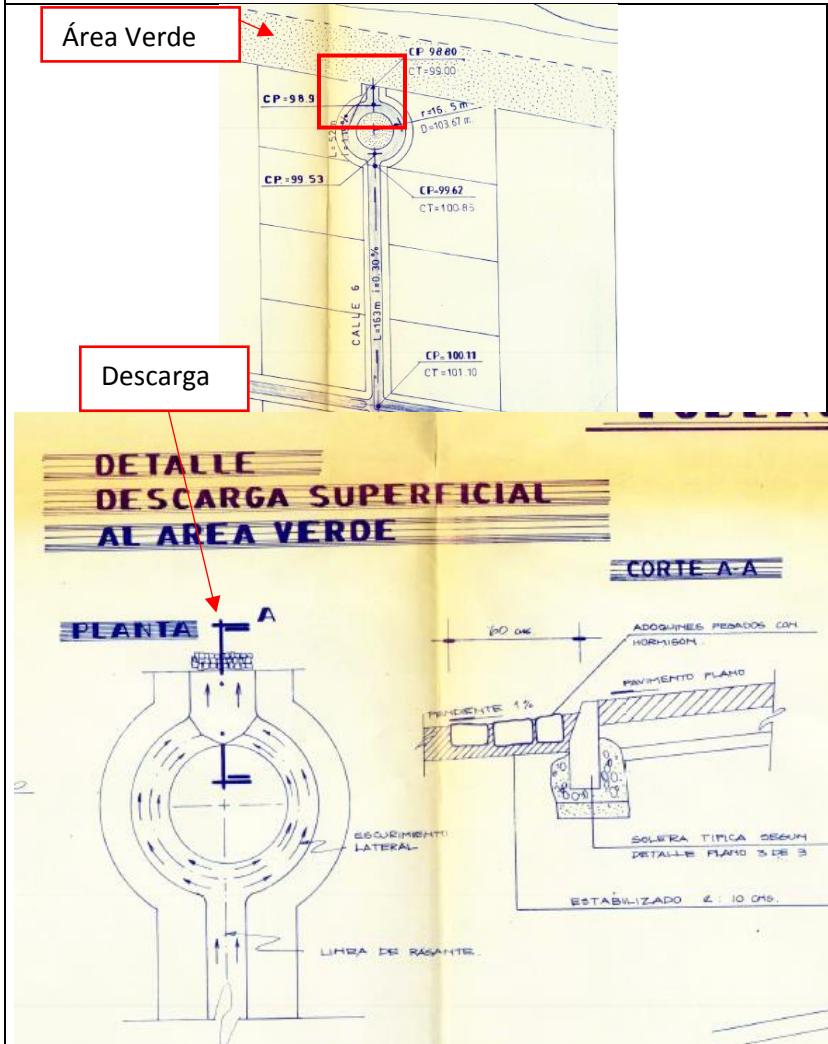
Imagen N°3

- Plano titulado “Modificación proyecto de pavimentación Parque Industrial Coronel”, del marzo de 1998, del SERVIU Biobío, es posible identificar la existencia de descarga a la playa, denominada “Área verde”, al final de la calle Forestal). Señalar, que en el mapa observado la calle Forestal, se identifica como calle 6. (Imagen N° 3)

Descripción del medio de prueba: Extracto plano “Modificación proyecto de pavimentación Parque Industrial Coronel”, del marzo de 1998, del SERVIU Biobio
Fuente: Antecedentes otorgados por la Municipalidad de Coronel (ORD LAC 1452/2021), en respuesta a ORD OBB N°566/2021

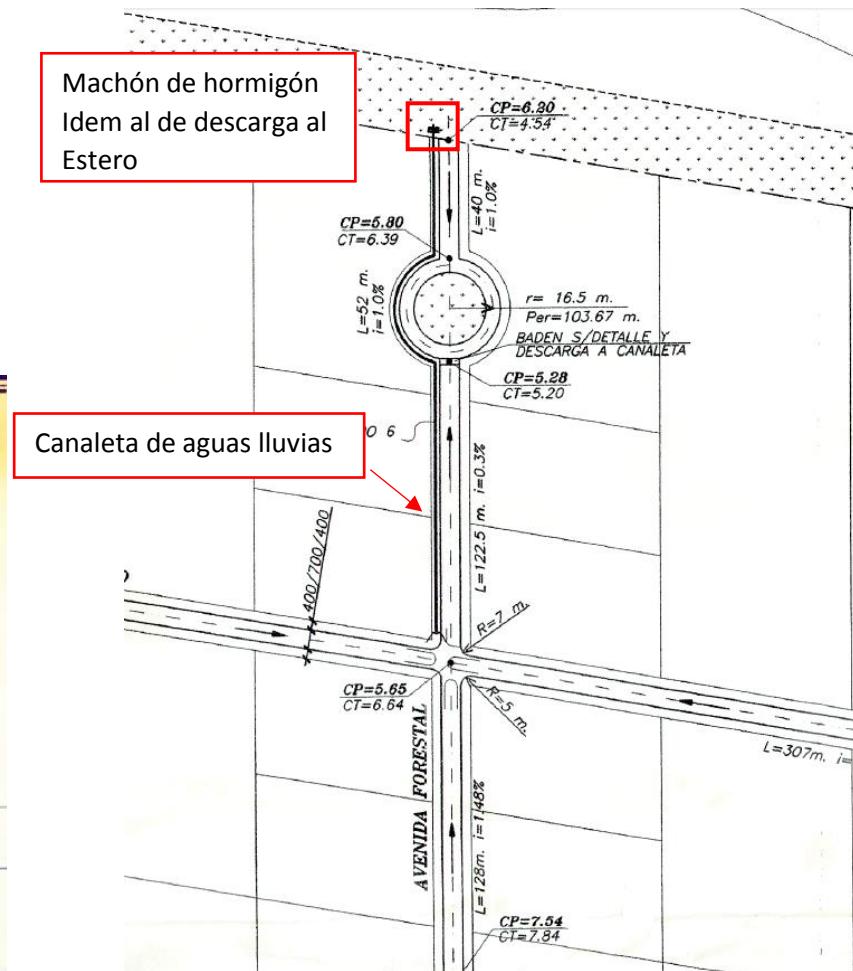
Imagen N°3

- Plano titulado “Modificación proyecto de pavimentación Parque Industrial Coronel”, del octubre de 1998, del SERVIU Biobío, es posible identificar la existencia de un “*Machón de hormigón, Idem al de descarga al Estero*”, al final de la calle Forestal (Imagen N° 4), que es concordante con el ducto observado en las inspecciones del 07.06.2021 y 22.11.2021.

Descripción del medio de prueba: Extracto plano “Modificación proyecto de pavimentación Parque Industrial Coronel”, del octubre de 1998, del SERVIU Biobio
Fuente: Antecedentes otorgados por la Municipalidad de Coronel (ORD LAC 1452/2021), en respuesta a ORD OBB N°566/2021

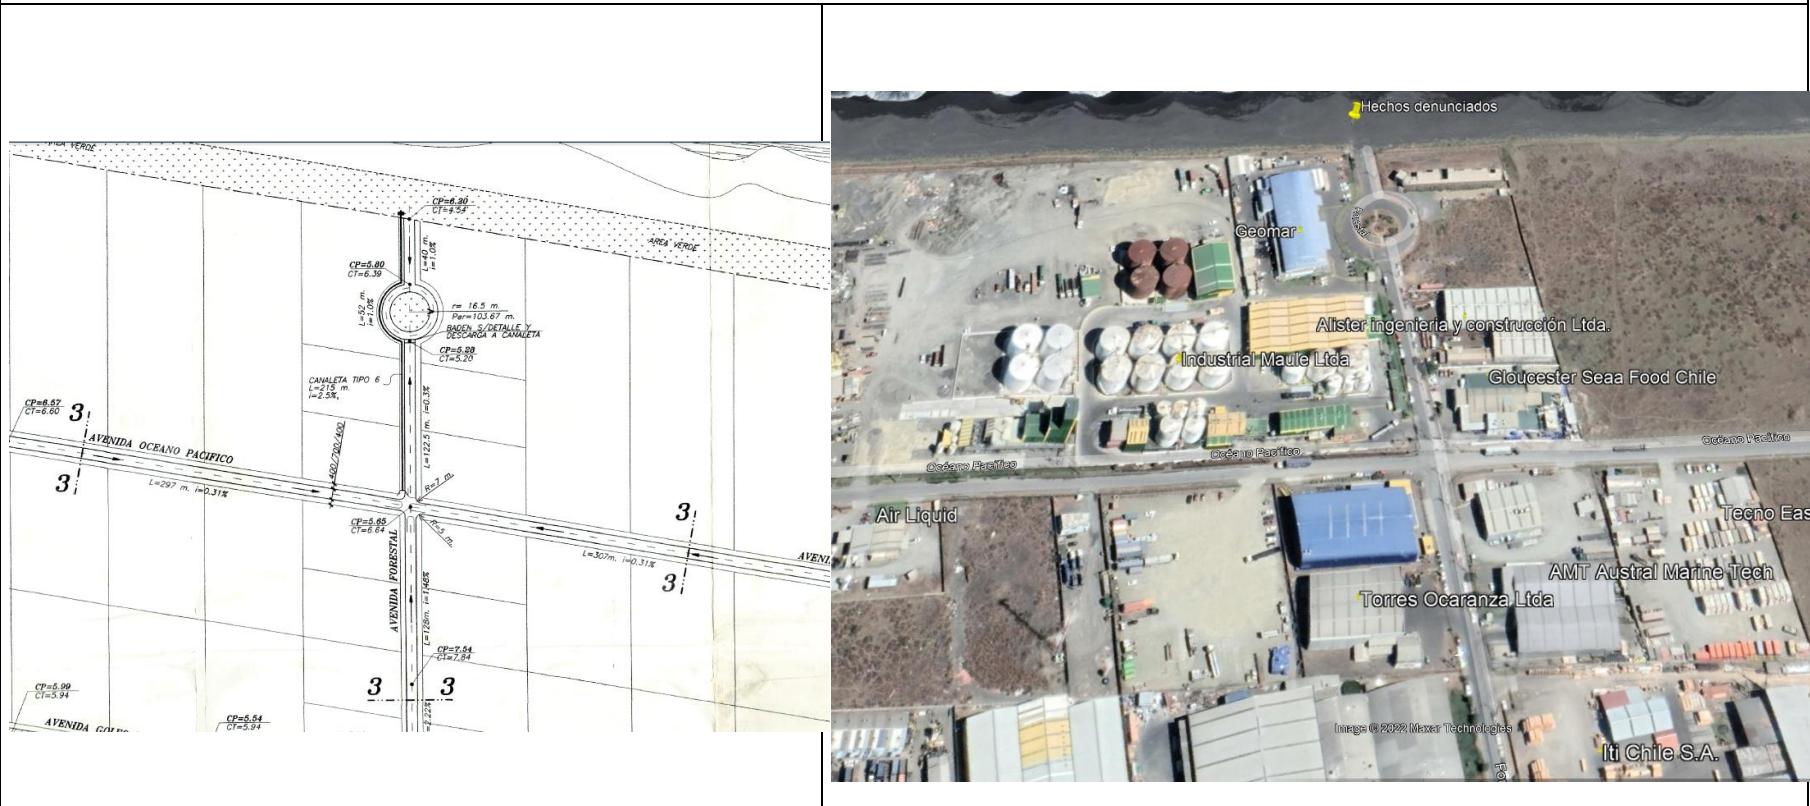
Imagen N°6

- En este mismo plano, se pueden observar el sentido de las aguas lluvias, pudiéndose acotar a posibles aportantes a la descarga ubicada al final de Avda. Forestal, a 24 lotes (Imagen N° 6).

Descripción del medio de prueba: Extracto plano “Modificación proyecto de pavimentación Parque Industrial Coronel”, del octubre de 1998, del SERVIU Biobío. Las flechas indican la dirección de las aguas lluvias. Se identifican 24 lotes que podrían generar descarga en el sistema de canaleta que finalmente descarga en playa al final de Avda. Forestal.
