INFORME TÉCNICO DE FISCALIZACIÓN AMBIENTAL

PLANTEL PORCINO DE 10 MIL MADRES SAN AGUSTÍN DEL ARBOLITO

DFZ-2021-2645-VII-RCA

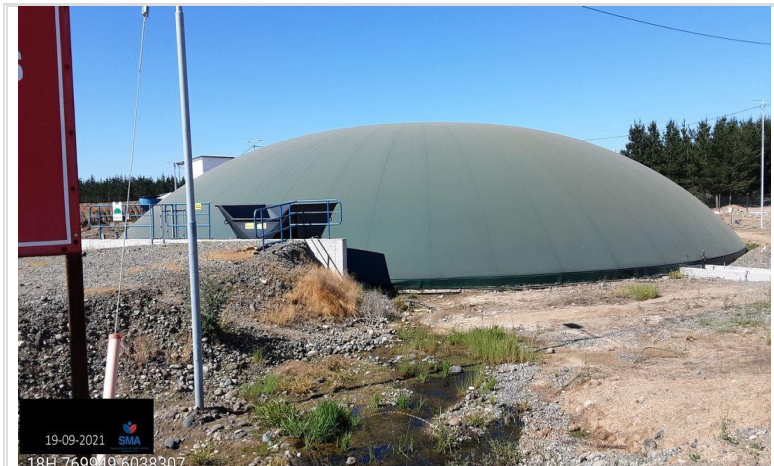
Fotografía 1. Fotografía del equipo biodigestor captada durante la actividad de inspección.

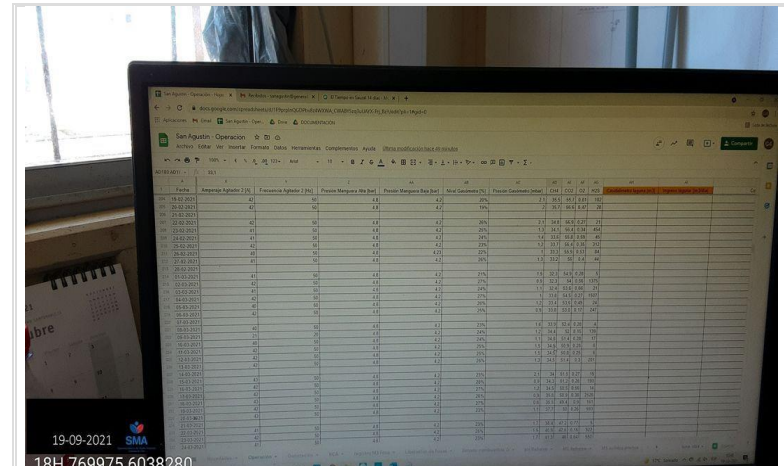
Fotografía 2. Planilla de control de unidades críticas en el biodigestor, captada en la sala de control del biodigestor.

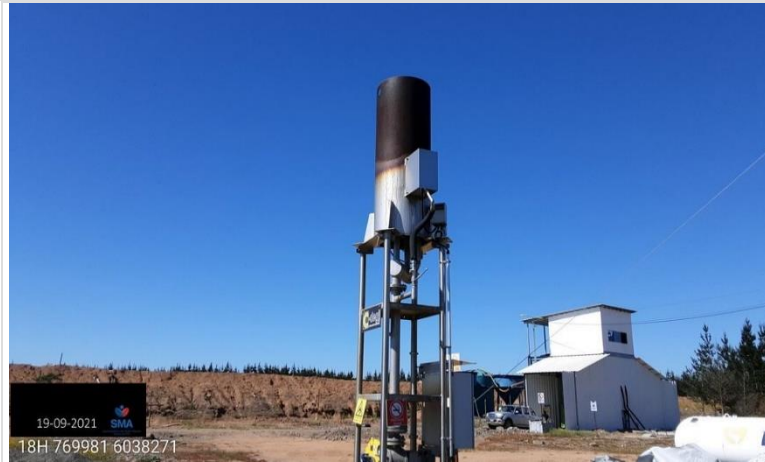
Sr. Valenzuela, la concentración alcanzada es de aproximadamente un 30 % de metano, en circunstancia que se requiere de un 60 % de concentración para la operación continua de la antorcha (Fotografías 3 y 4).

Fotografía 3. Fotografía de la antorcha captada al momento de la inspección, la cual se encontraba apagada.

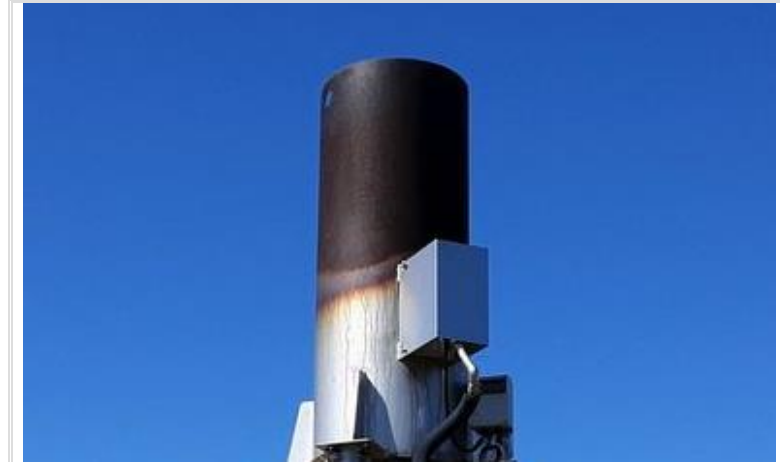
Fotografía 4. Fotografía en primer plano de la antorcha captada al momento de la inspección, la cual se encontraba apagada.

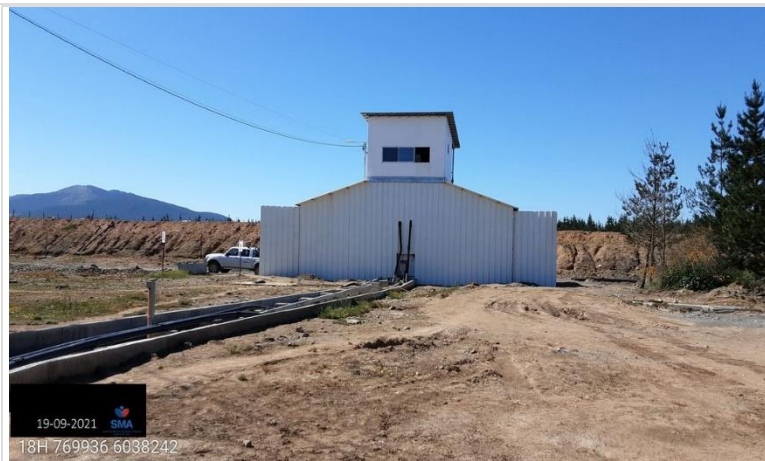
Fotografía 5. Fotografía del edificio donde se emplaza la unidad de separación de fases del digestato generado en el biodigestor (sólido - líquido).

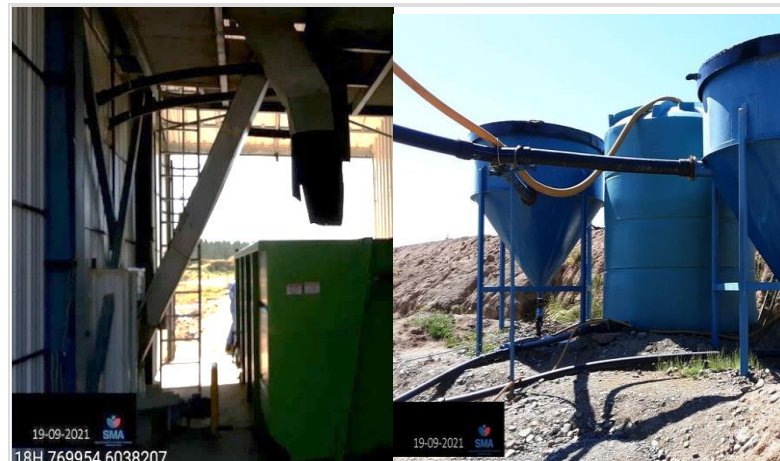
Fotografía 6. A la izquierda, sistema de recolección de digestato sólido. A la derecha, sistema de recolección y pretratamiento de digestato líquido.

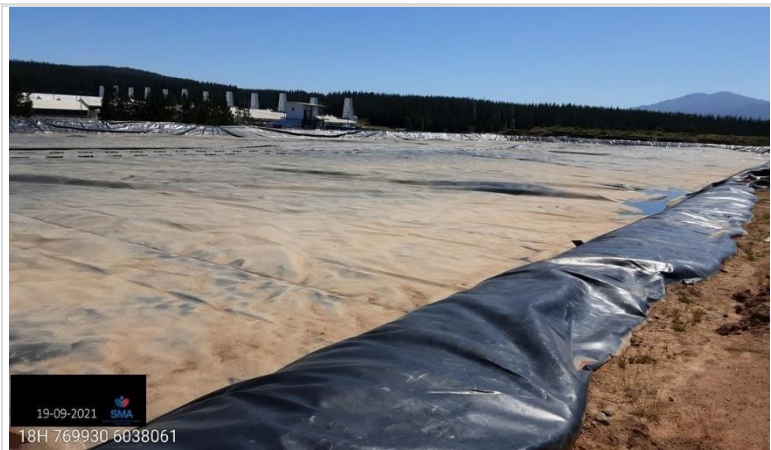
Fotografía 7. Fotografía de la laguna de acumulación de digestato líquido. Se observa que se encuentra con una cobertura superficial de HDPE.

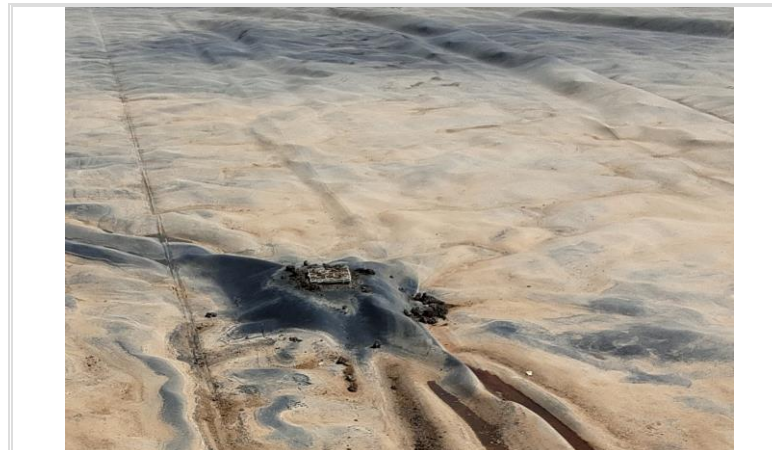
Fotografía 8. Fotografía de uno de los escapes de gas con filtro de carbón activado, dispuesto en la laguna de acumulación de digestato.

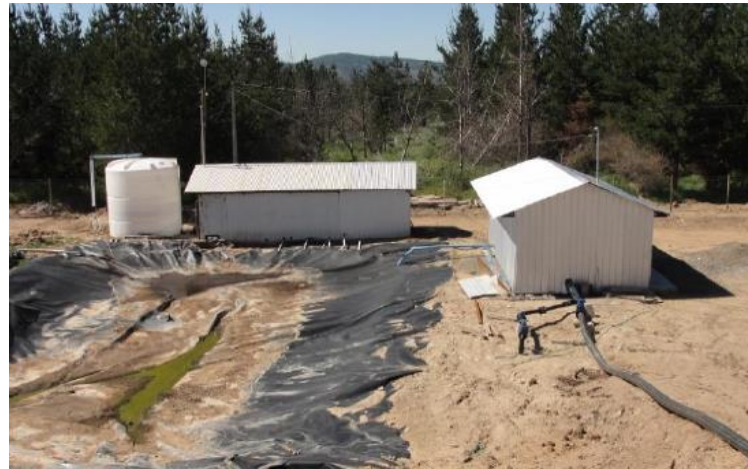
Fotografía 9. Fotografía de la caseta de riego al momento de la inspección.

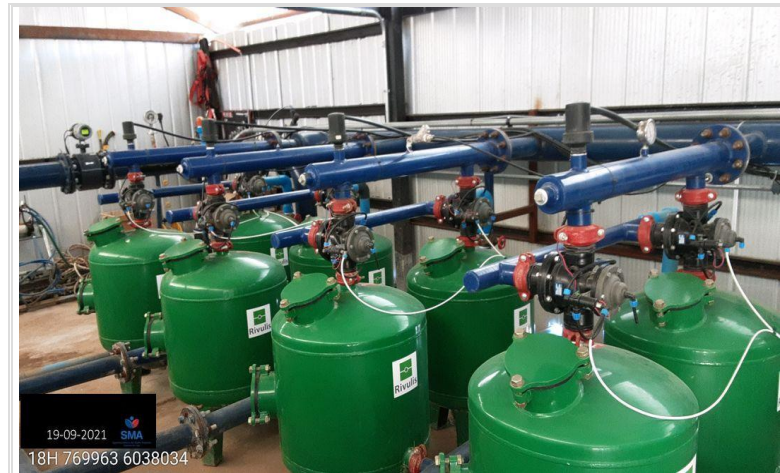
Fotografía 10. Filtros de cuarzo del sistema de riego dispuestos en la caseta de

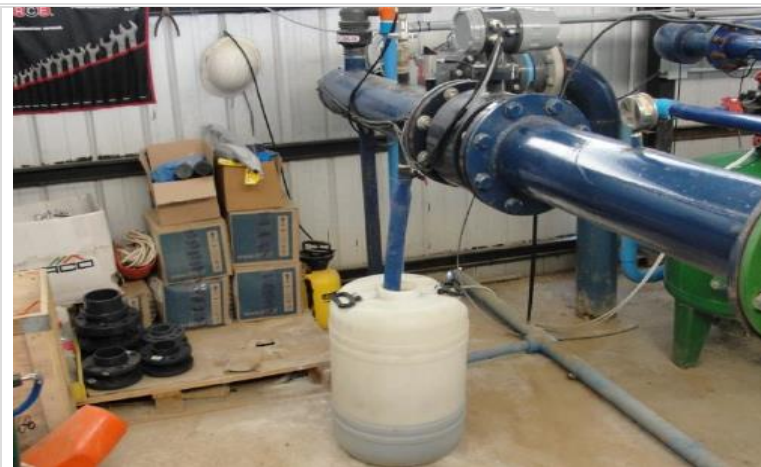
Fotografía 11. Fotografía del proceso de toma de muestra efectuado por el titular en la caseta de riego.

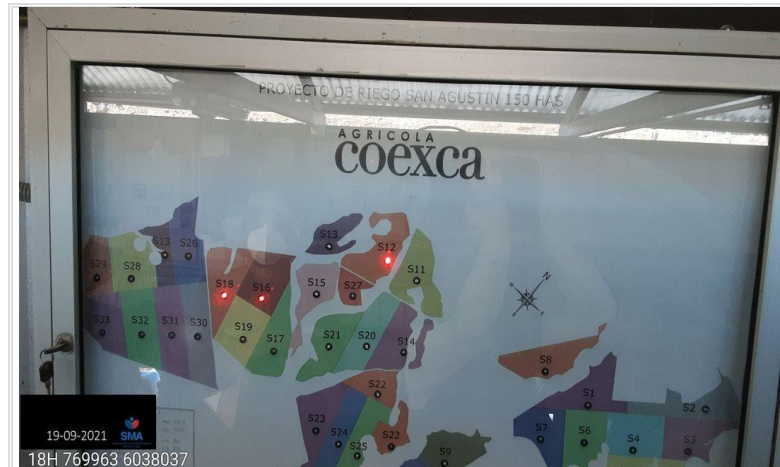
Fotografía 12. Fotografía del monitor con los sectores de riego activos al interior de la caseta de riego

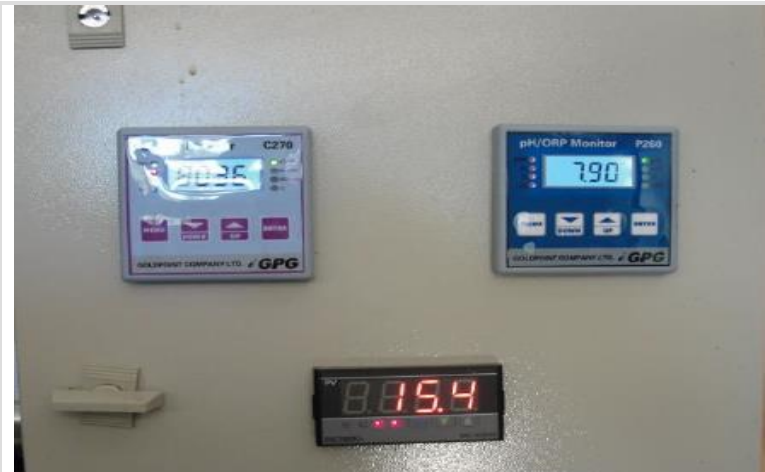
Fotografía 13. Pantalla de monitoreo de calidad de riego: el punto de medición se localiza posterior a la mezcla de digestato con agua.

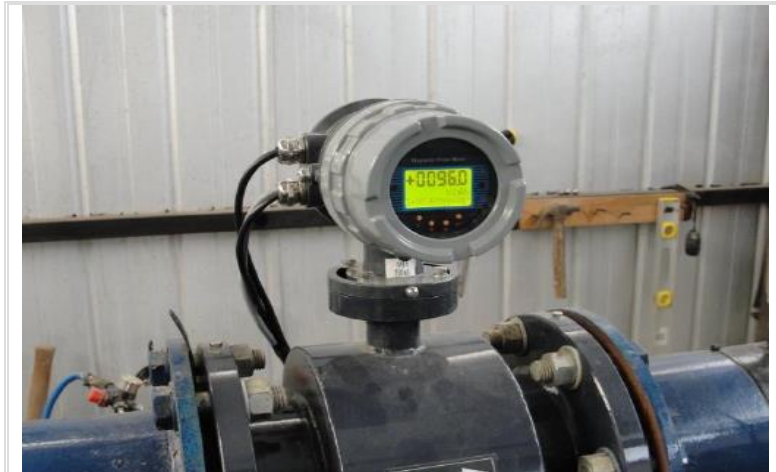
Fotografía 14. Caudalímetro al interior de caseta de riego.

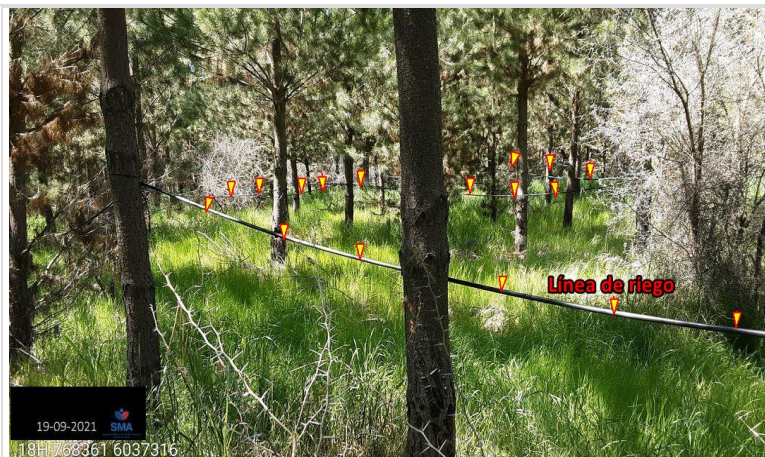
Fotografía 15. Fotografía del sector de riego con purín, donde se indica la línea de riego dispuesta en el lugar.

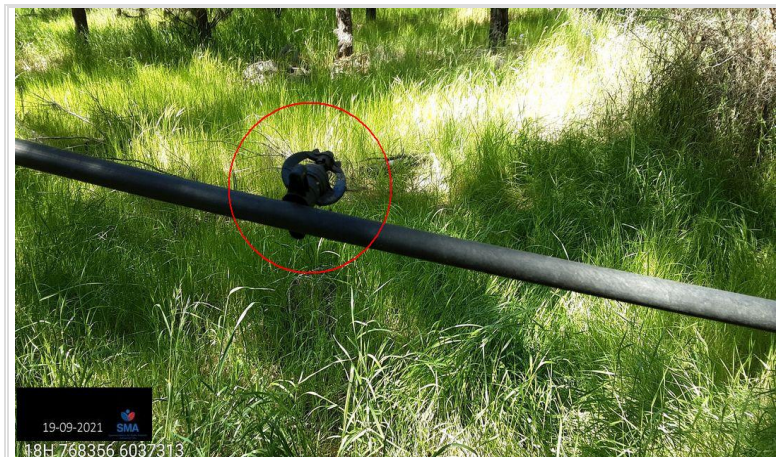
Fotografía 16. Fotografía de uno de los aspersores de la línea de riego.

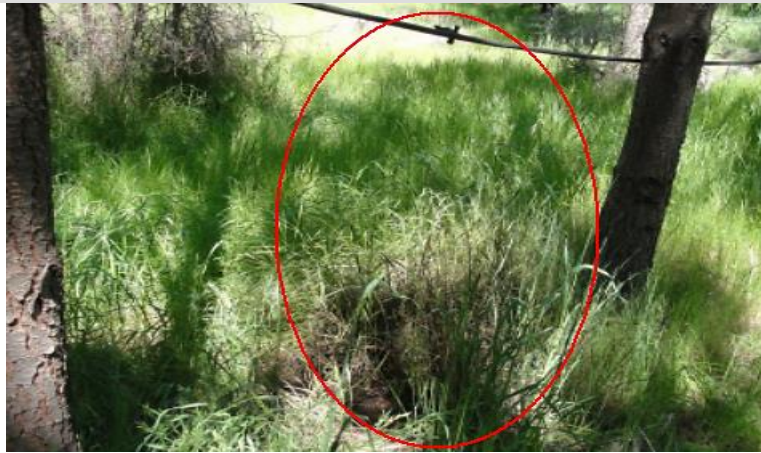
Fotografía 17. Vista de la línea de riego donde se ubica uno de los aspersores. Bajo el aspersor se observa vegetación muerta.

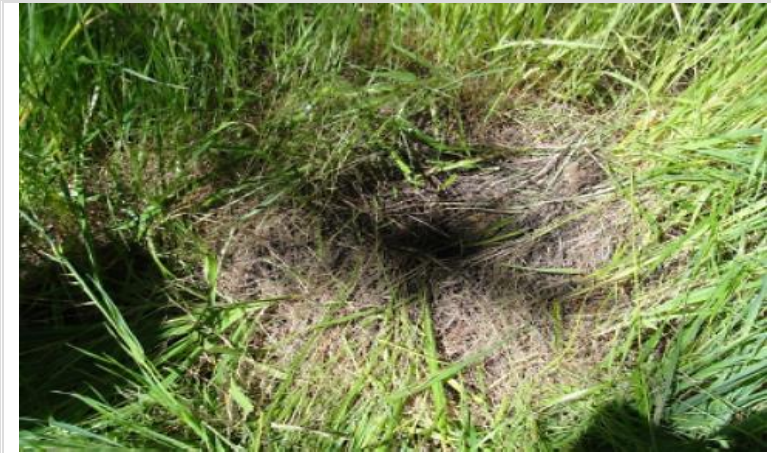
Fotografía 18. Detalle del punto de contacto de la mezcla de riego con el suelo en el sector destinado a riego. La vegetación herbácea se encuentra muerta .

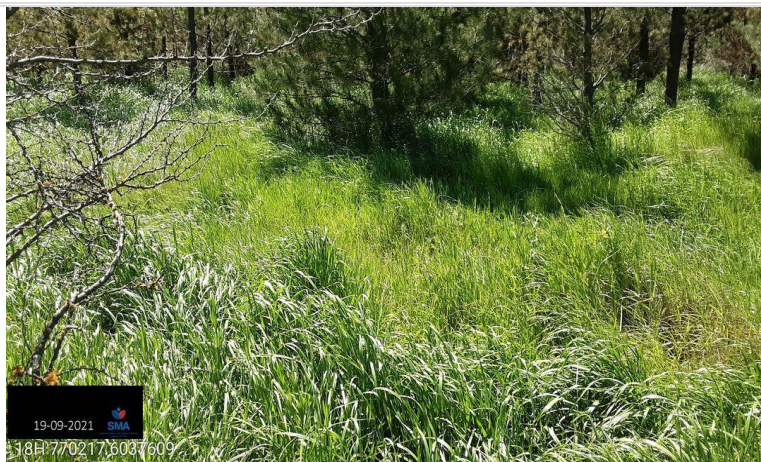
Fotografía 19. Fotografía del sector de riego donde ocurrió la contingencia ocurrida el año 2020. Se observa recuperación de la vegetación en el lugar.

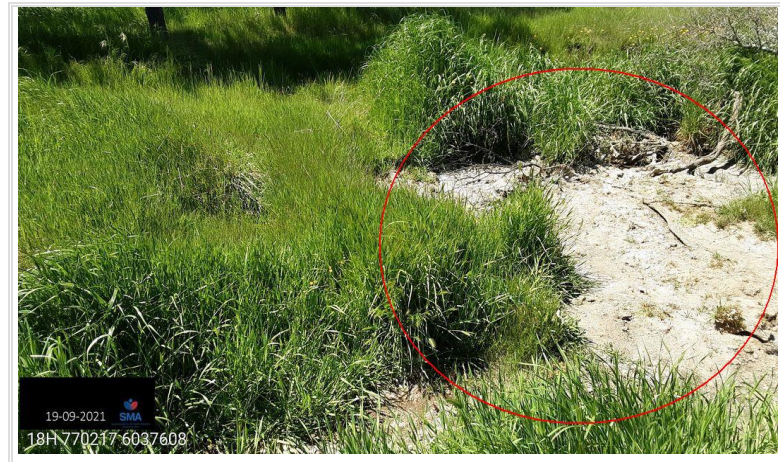
Fotografía 20. Fotografía del sector de riego donde ocurrió la contingencia ocurrida el año 2020, donde se indica la presencia de una costra sin vegetación.
