INFORME TÉCNICO DE FISCALIZACIÓN AMBIENTAL

MINERA LOS PELAMBRES

DFZ-2021-3051-IV-RCA

DICIEMBRE 2021

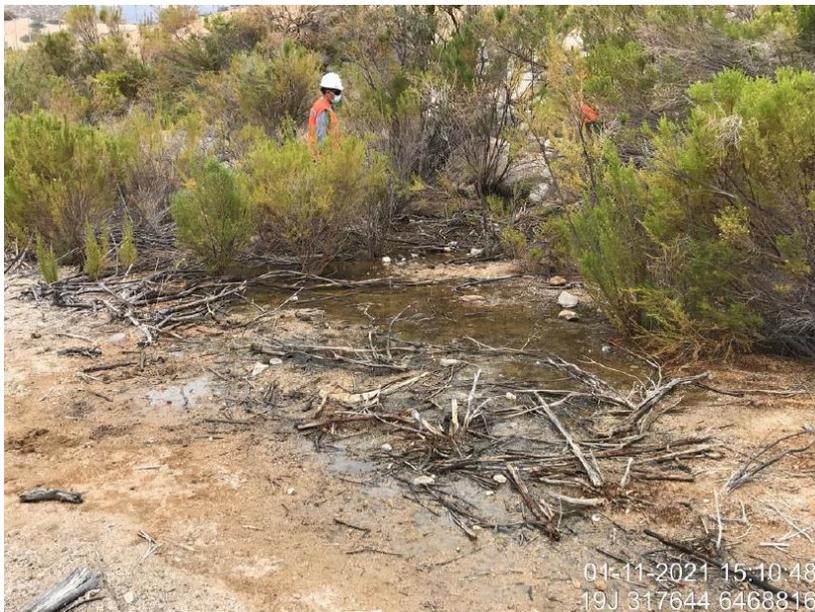
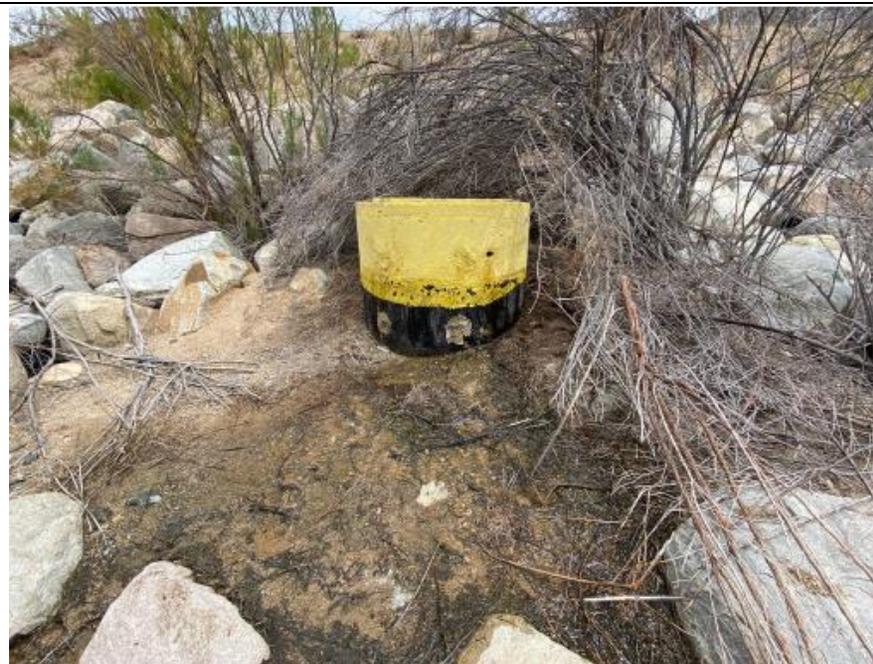
Fotografía 1.	Fecha: 01-11-2021	Fotografía 2.	Fecha: 01-11-2021
WGS 84. Huso 19S	Coordenadas UTM: 6468816N; 317644 E		Sin información de coordenadas
Descripción del medio de prueba: Apozamiento de agua en las inmediaciones de la cámara de inspección del sistema de detección de fugas de la piscina TK-10 (Fuente: información del titular, Anexo 2)		Descripción del medio de prueba: Cámara de inspección del sistema de detección de fugas de la piscina TK-10 involucrada en el incidente (Fuente: información del titular, Anexo 4)

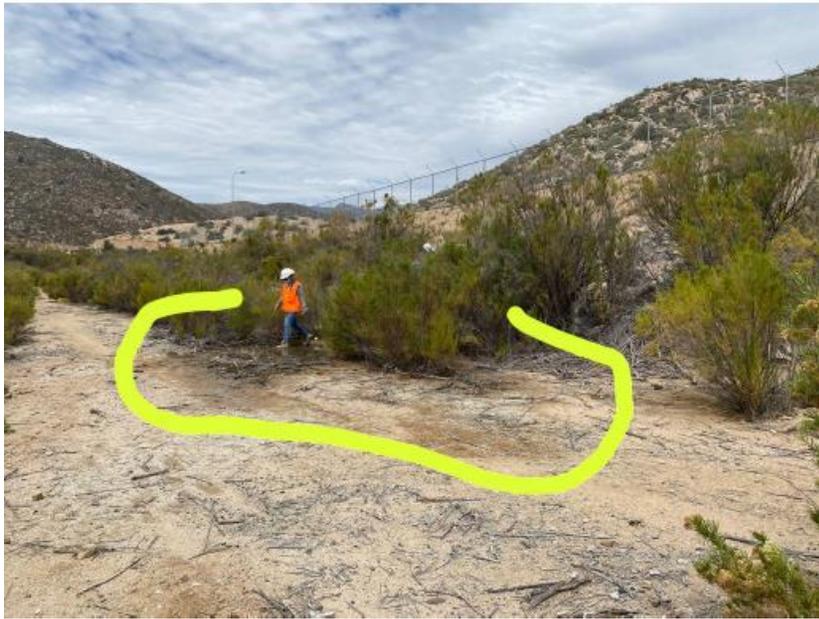
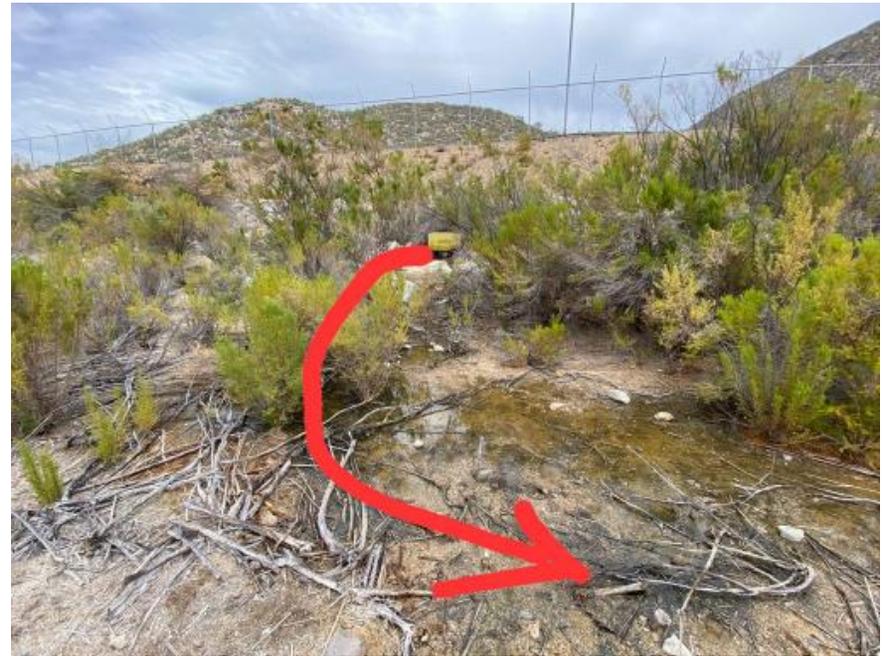
Fotografía 3.	Fecha: sin información	Fotografía 4.	Fecha: sin información
	Sin información de coordenadas		Sin información de coordenadas
Descripción del medio de prueba: Superficie afectada por apozamiento de agua escurrida proveniente de la cámara de detección de fugas de la piscina TK-10 (Fuente: información del titular, Anexo 4)		Descripción del medio de prueba: Trayectoria del agua escurrida proveniente de la cámara de detección de fugas de la piscina TK-10 (Fuente: información del titular, Anexo 4)

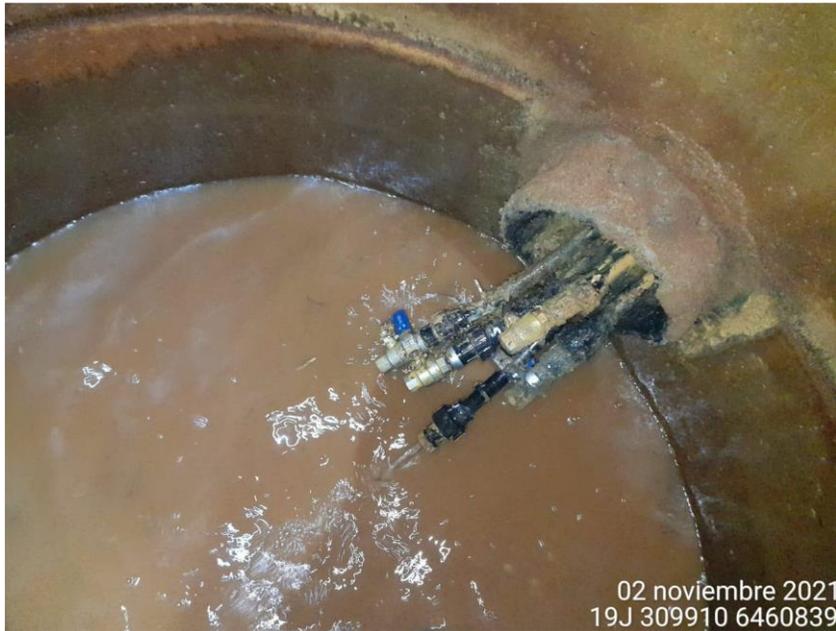
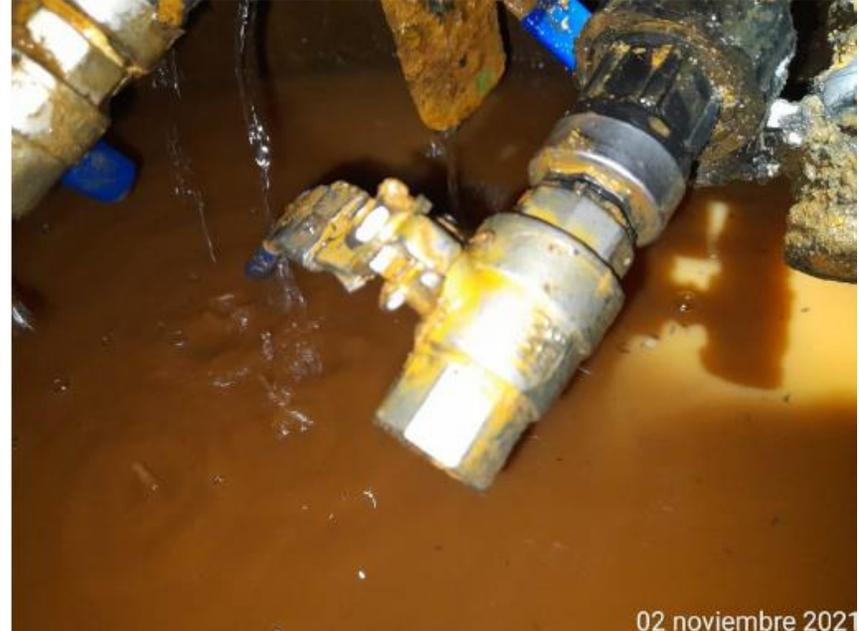
- Que se procedió al vaciado de la cámara de inspección del sistema de control de fugas de la piscina y al cierre de las válvulas del sistema de recolección de fugas para impedir la circulación del flujo, que al momento de vaciar la cámara e inspeccionarla se encontraban abiertas, debiendo estar cerradas. (Fotos 6-8)

Fotografía 6.	Fecha: 02-11-2021	Fotografía 7.	Fecha: 02-11-2021
WGS 84. Huso 19S	Coordenadas UTM: 6460839N; 309910 E		Sin información de coordenadas
Descripción del medio de prueba: Válvulas terminales dentro de la cámara de inspección del Sistema de detección de fugas de la piscina TK-10, (Fuente: información del titular, Anexo 4)		Descripción del medio de prueba: Válvula cerrada posterior a la detección del incidente dentro de la cámara de inspección del Sistema de detección de fugas de la piscina TK-10, (Fuente: información del titular, Anexo 4)

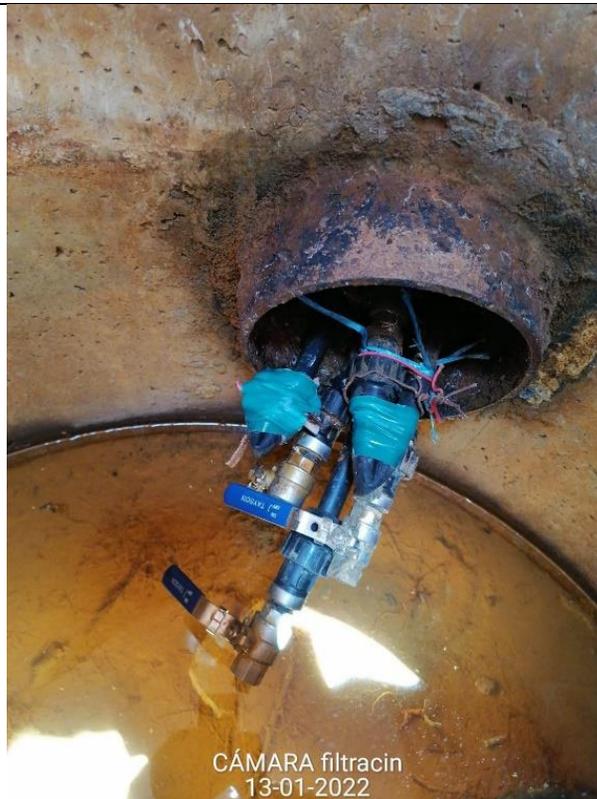
Fotografía 8.

Descripción del medio de prueba: Estado de válvulas terminales dentro de la cámara de inspección del Sistema de detección de fugas de la piscina TK-10, registrada por la SMA en muestreo de aguas de fecha 13-01-2022, (Fuente: elaboración propia)

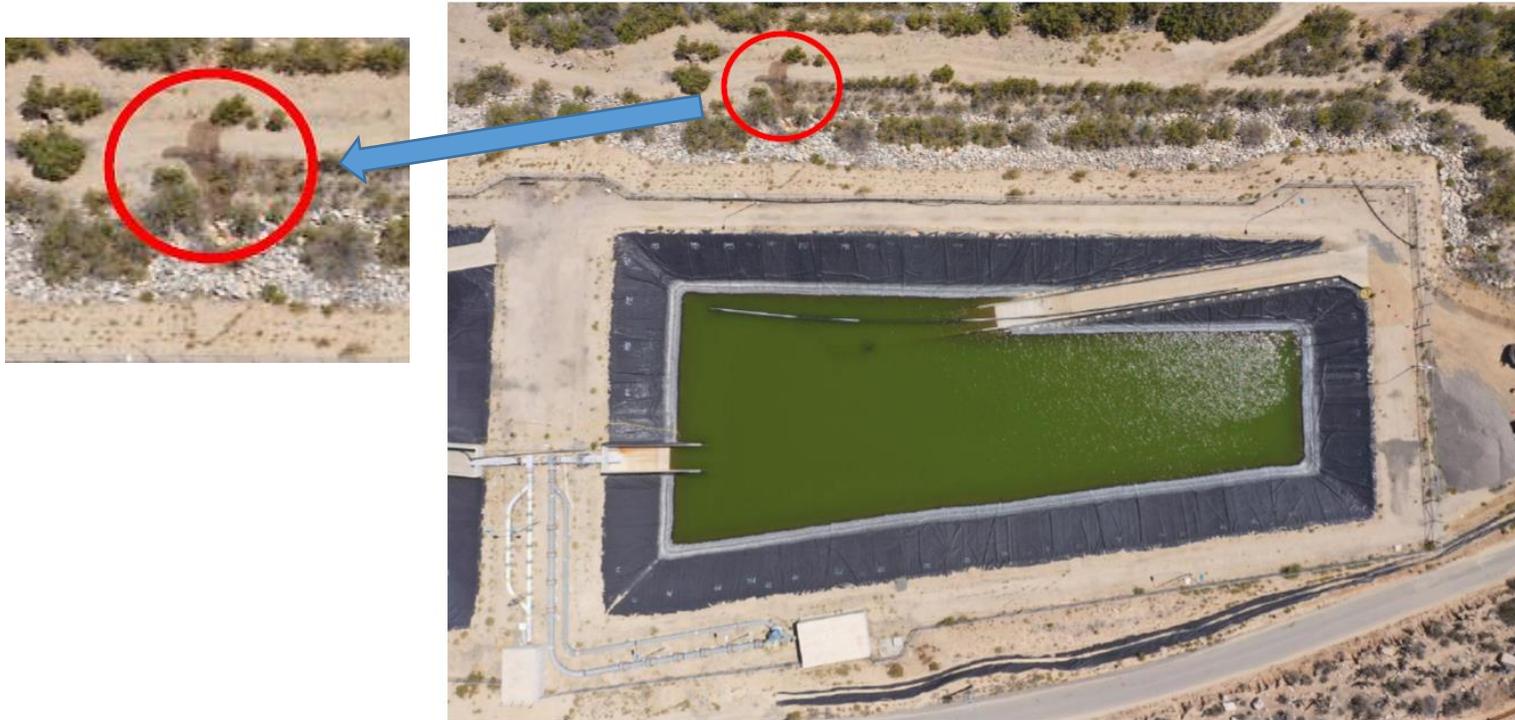
Fotografía 9.

Vista piscina TK-10, se aprecia escurrimiento desde cámara producto de intervención de válvulas. Condición detectada y subsanada.

Descripción del medio de prueba: Imagen registrada mediante Dron de MLP, donde se observa área de escurrimiento de aguas industriales (circulo rojo) ocurrida el día 13-11-2021, supuestamente por intervención por terceros de las válvulas de la cámara de inspección del sistema de detección de fugas. (Fuente: información del titular. Anexo 4)

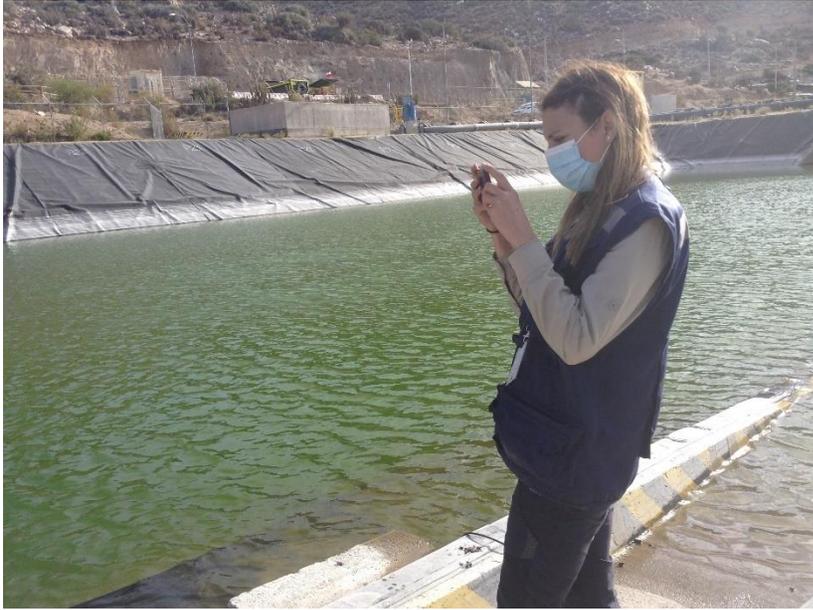
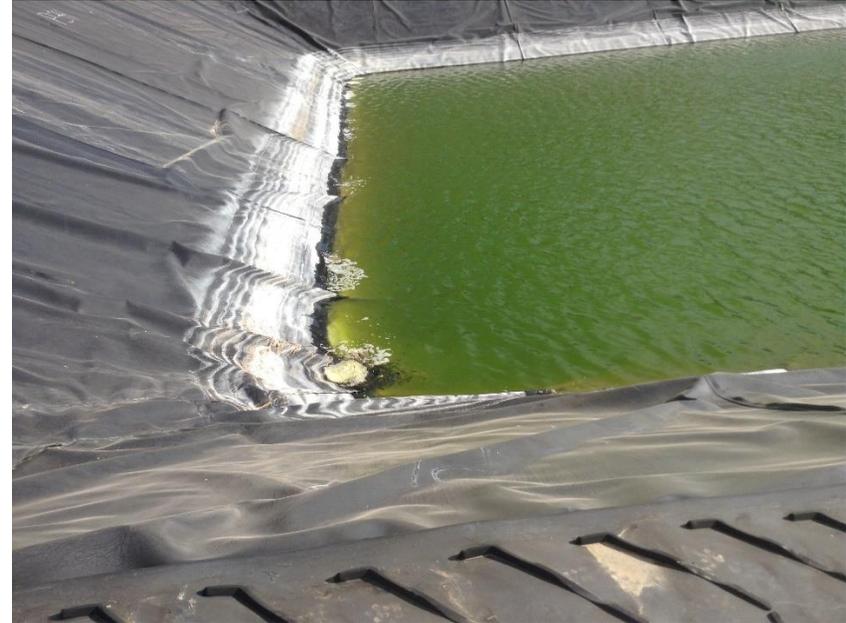
Fotografía 12.

Descripción del medio de prueba: Estado de ocupación de piscina de emergencia TK-10 el 4-11-2021 (Fuente: elaboración propia)

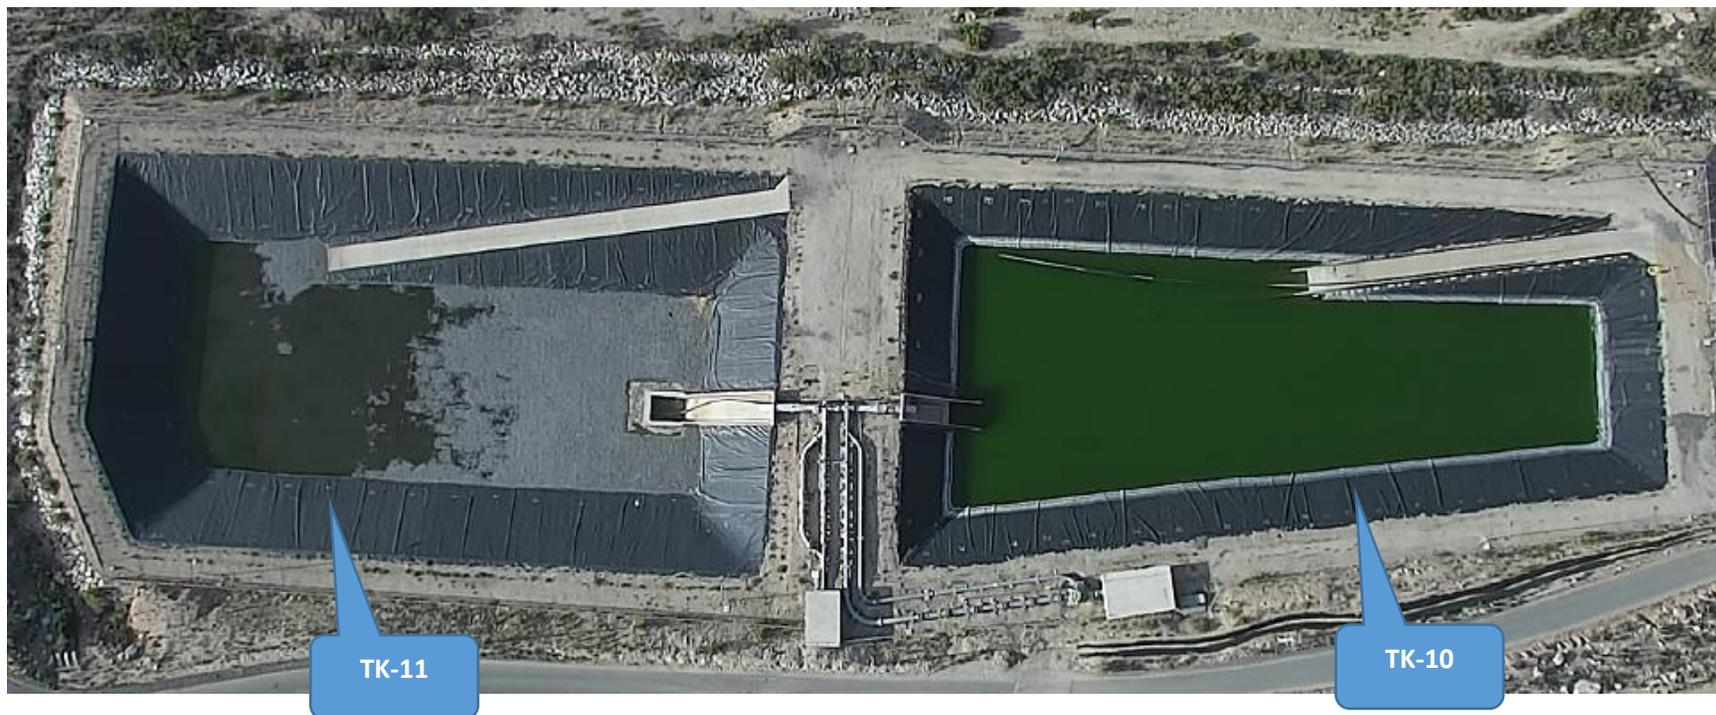
Fotografía 14.

Descripción del medio de prueba: Imagen registrada mediante Dron de MLP con fecha 4-11-2021, donde se observa el estado de ocupación y nivel de llenado de la piscina TK-10 y el estado de la piscina TK-11. (Fuente: información del titular. Anexo 4)

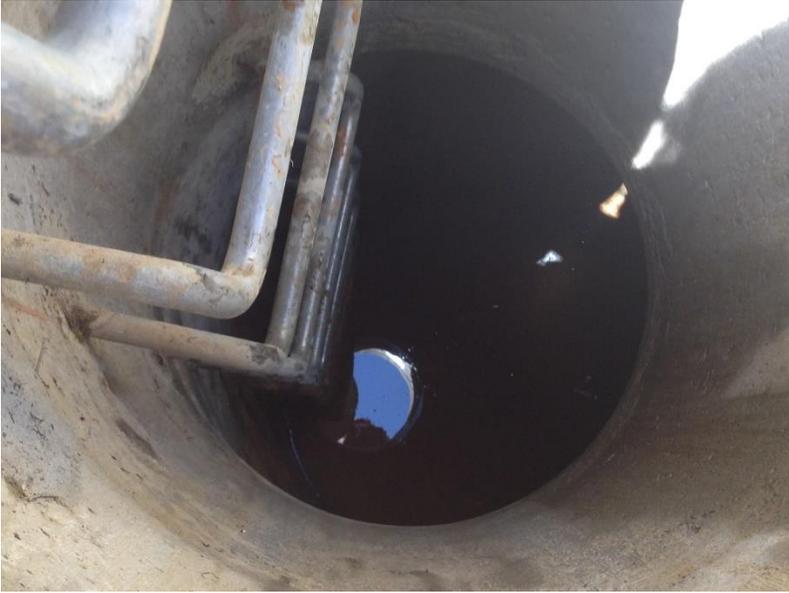
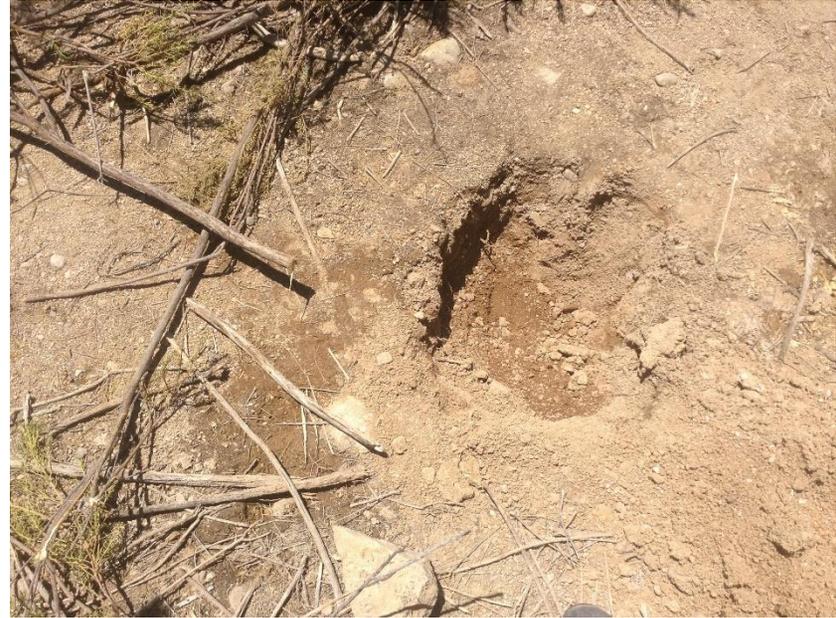
Fotografía 15.	Fecha: 04-11-2021	Fotografía 16.	Fecha: 04-11-2021
WGS 84. Huso 19S	Coordenadas UTM: 6468815 N; 317621 E	WGS 84. Huso 19S	Coordenadas UTM: 6468815 N; 317621 E
Descripción del medio de prueba: Estado de cámara de inspección del sistema de detección de fugas de la piscina de emergencia TK-10 el 4-11-2021 (Fuente: elaboración propia)		Descripción del medio de prueba: Estado de cámara de inspección del sistema de detección de fugas de la piscina de emergencia TK-10 el 4-11-2021 (Fuente: elaboración propia)

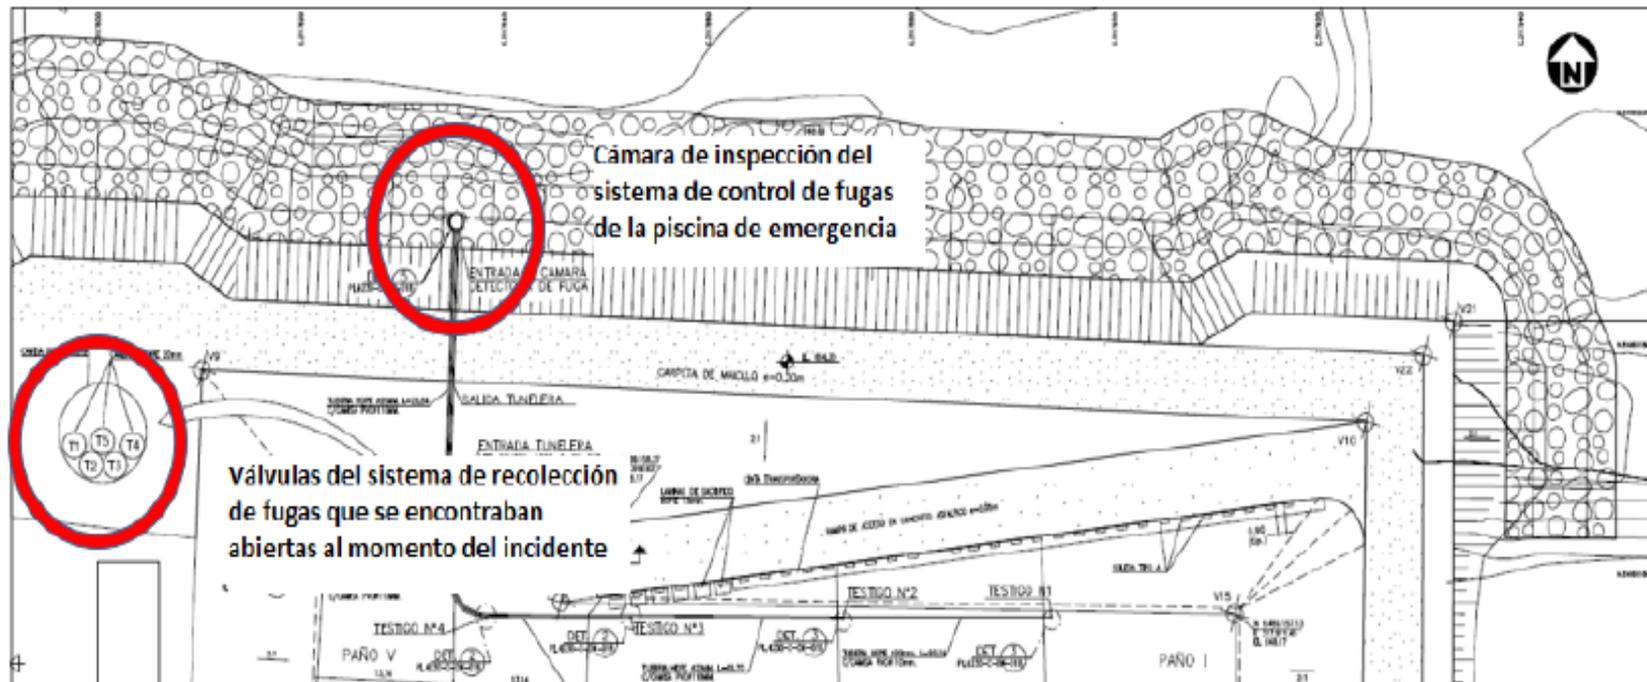
Figura 7.

Para detectar posibles roturas de las geomembranas primaria y secundaria se instaló un sistema de detección de fugas, que incluye un sistema de recolección de estas, consistente en cápsulas o bolsas conformando en el piso de la piscina seis áreas confinadas y aisladas entre sí, en cuyo interior se colocó un Geonet para permitir que el agua o relave que escurra sea conducido a los puntos de recolección, desde donde son conducidos gravitacionalmente mediante tuberías de HDPE hasta una cámara central. Las tuberías de HDPE son conducidas bajo la cota del fondo de la Piscina, hacia una tubería de acero, por la que atraviesan el muro perimetral, llegando finalmente en forma subterránea a la cámara central (ver Fig. 7 y 8, Anexo 4 y 11).

Descripción del medio de prueba: Detalle de Sistema de control/detección de fugas de la piscina de emergencia TK-10 (Fuente: Información del titular. Anexo 4)

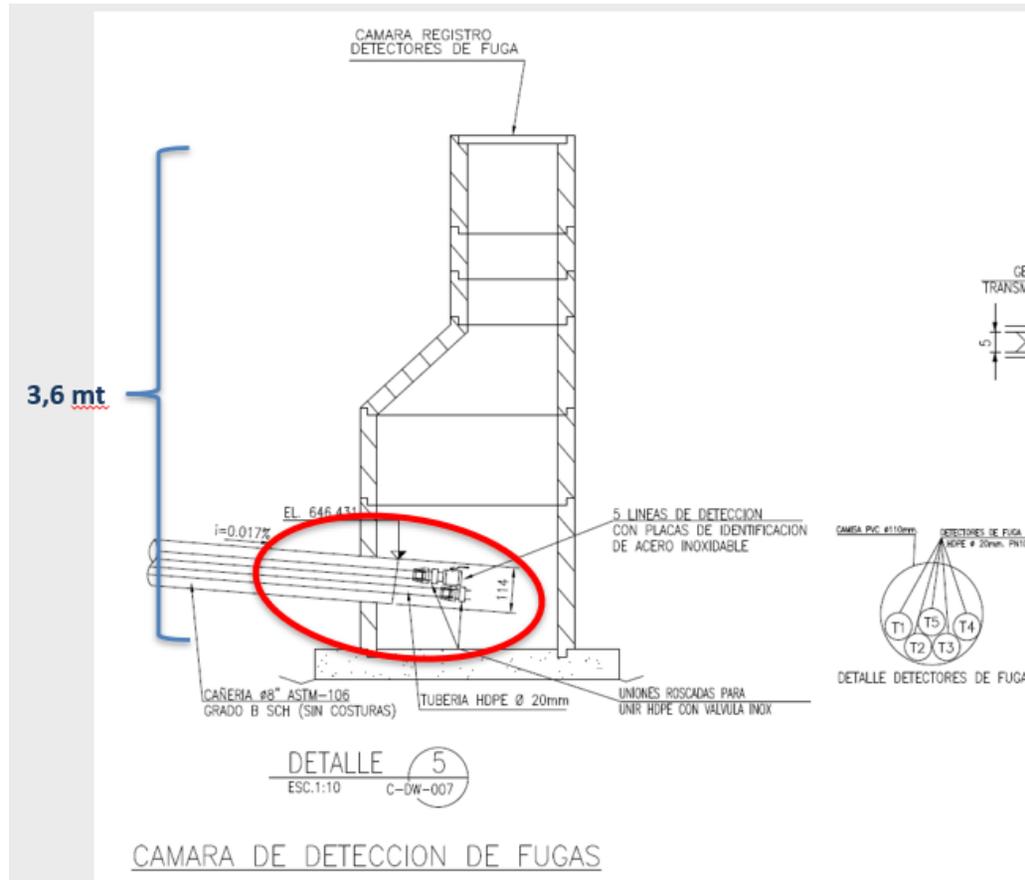
Figura 8.

La cámara central del sistema de detección de fugas, corresponde a aquella por donde ocurrió el rebalse de agua desde el sistema de recolección de fugas, el 1 de noviembre de 2021. Las llaves visualizadas en el fondo de la cámara de inspección corresponden a la válvula de cierre de cada una de las tuberías de HDPE que conforman el sistema de recolección y detección de fugas de la primera membrana de HDPE.

Descripción del medio de prueba: Detalle de la cámara de inspección/registro de los detectores del Sistema de control/detección de fugas de la piscina de emergencia TK-10 (Fuente: Elaboración propia a partir de Información del titular. Anexo 4 y 11)

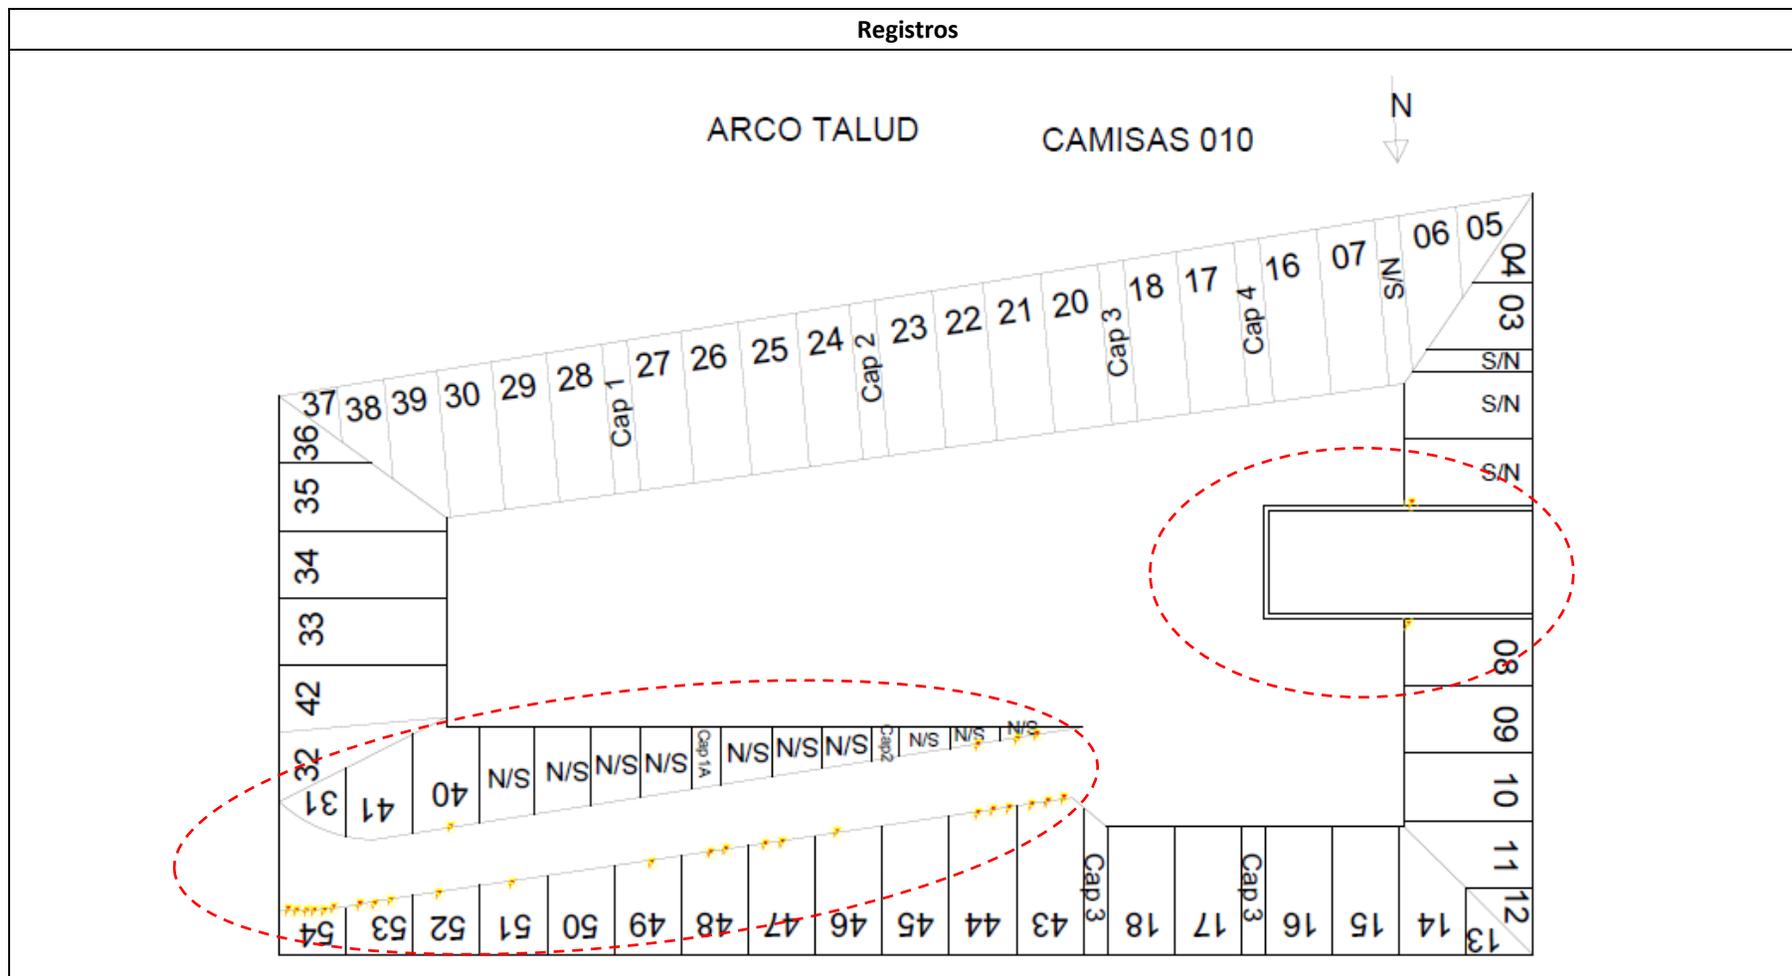
Figura 10.

- No existen registros de inspección y/o certificación de la estanqueidad de la piscina TK-10 desde mayo de 2018, hasta la inspección de diciembre de 2020 realizada por la empresa BSQC S.A, quienes ejecutaron una actividad de inspección del estado inicial del revestimiento la piscina de emergencia TK-10, con el objetivo de certificar su estanqueidad. El informe evacuado de dicha inspección concluye que mediante el método de arco eléctrico se detectó que la piscina TK-10 presenta fugas en anclaje vertical en el cajón de descarga y en anclaje de geomembrana a inserto en la rampa de acceso (Fig. 10) y **que se transformarán en filtraciones cuando la piscina de llene con líquido**; mediante método Dipolo se determinó que el fondo de la piscina no presentaba filtraciones. En conclusión, en el informe de inspección se indica que para certificar la estanqueidad se debían realizar reparaciones de los defectos observados (Anexo 4, ver “INF-INS-2021-003”)

Descripción del medio de prueba: Detalle de sectores con fuga de corriente (fallas en la impermeabilización) de la piscina TK-10, reportados en informe "INF-INS-2021-003" de inspección de diciembre de 2020 de la empresa BSQC S.A. (Fuente: Información del titular. Anexo 4 ver archivo "6. INF-INS-2021-003 camisas 010")

- Durante el mes de agosto de 2021 se ejecutaron servicios de reparación de las fallas de la piscina TK-10 (Anexo 4, ver “8. INFORME REPARACION DE GEOMEMBRANA EN PISCINAS EMERGENCIAS N°10”).

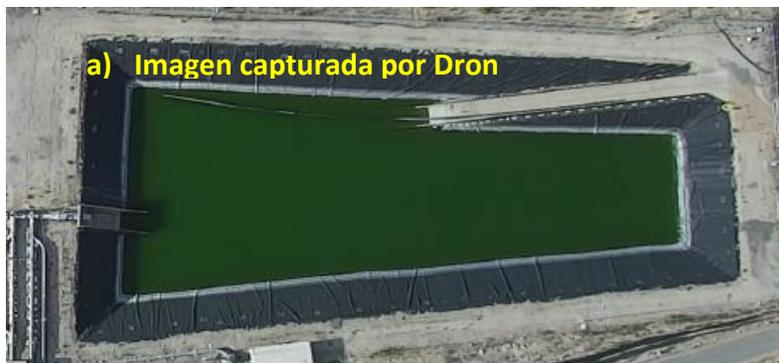
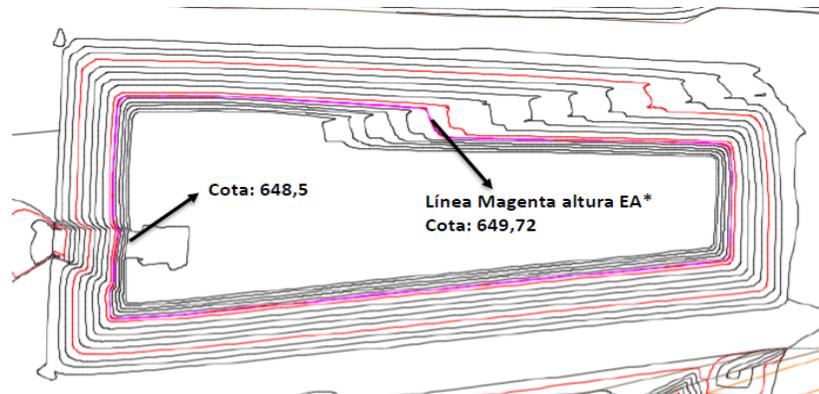
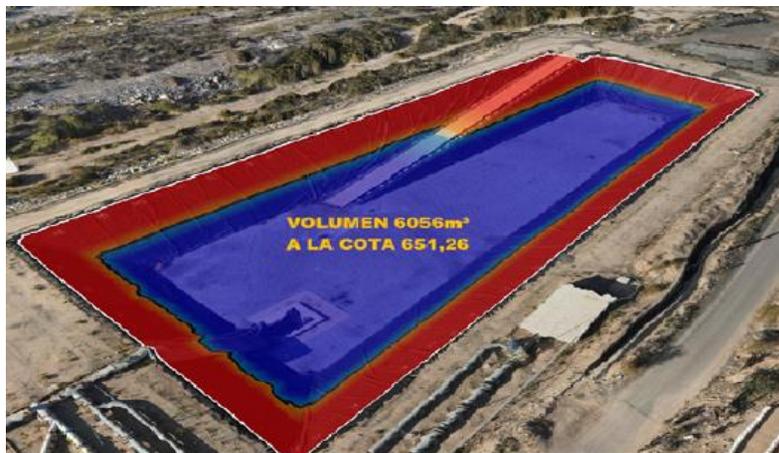
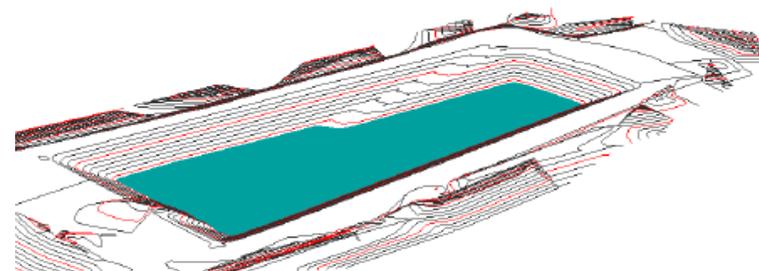
Figura 12.

1. De la revisión de los antecedentes disponibles, se constata por parte del regulado una falta de control y vigilancia oportuna de la condición de estanqueidad de la piscina TK-10, en razón de lo siguiente:
 - No se constata la existencia de un procedimiento y de registros de inspección regular del sistema de detección de fugas de la piscina TK-10, especialmente diseñado para ello, en el periodo anterior al incidente (2016-2019) ni durante el año 2021, cuando el informe de inspección de la piscina reveló la existencia de fallas en la geomembrana en anclajes verticales del cajón de llenado y rampa de acceso, superficies que fueron cubiertas con el nivel del agua durante la utilización de la piscina TK-10 para las tareas de construcción del proyecto INCO (Fig. 12, Anexo 5).

Descripción del medio de prueba: Visualización del nivel y volumen de ocupación de la piscina de emergencia, que en la figura a) corresponde a una imagen obtenida mediante Dron por MLP el 4 de noviembre de 2021 y las otras figuras corresponden a una representación y estimaciones realizadas por MLP de la altura del espejo de agua y volumen de ocupación de la piscina TK-10 (Fuente: Información del titular. Anexo 4 y 5)
