INFORME TÉCNICO DE FISCALIZACIÓN AMBIENTAL

TERMINAL DE ASFALTOS Y COMBUSTIBLES CORDEX

DFZ-2022-72-V-RCA

FEBRERO 2022

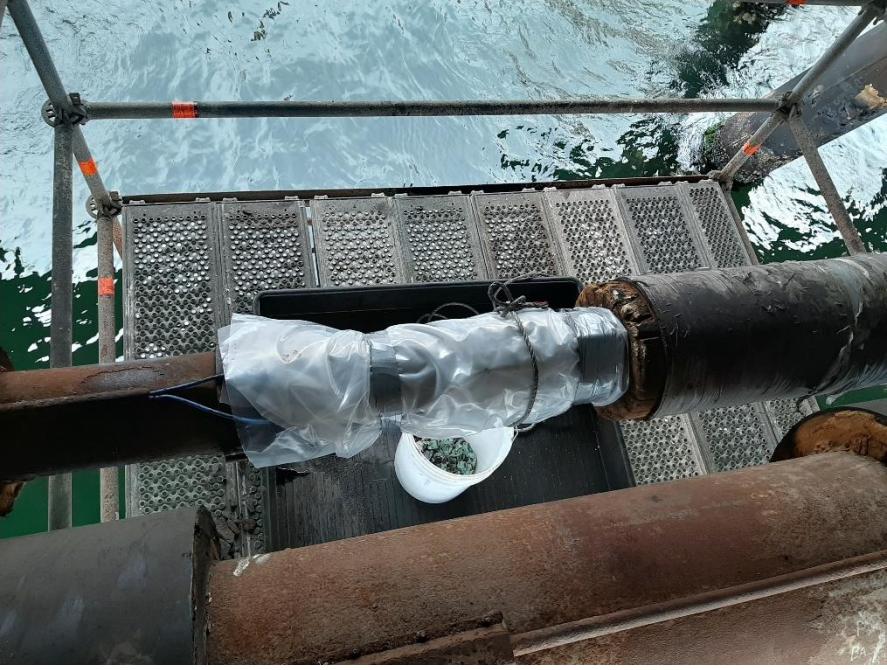
<p>Línea 8" IFO 180</p>	<p>Línea 12" asfalto</p>
<p>Fotografía 01.</p> <p>Coordenadas UTM DATUM WGS84 HUSO 19S</p> <p>Descripción del medio de prueba: Tramo de la Tubería de conducción de IFO 180 en donde se produjo el desperfecto y posterior derrame de producto al mar.</p>	<p>Fecha: 22-12-2021</p> <p>Norte: 6.373.373 Este: 266.344</p>	<p>Fotografía 02.</p> <p>Coordenadas UTM DATUM WGS84 HUSO 19S</p> <p>Descripción del medio de prueba: Tuberías del terminal marítimo PVSA.</p>	<p>Fecha: 23-12-2021</p> <p>Norte: 6.373.373 Este: 266.344</p>

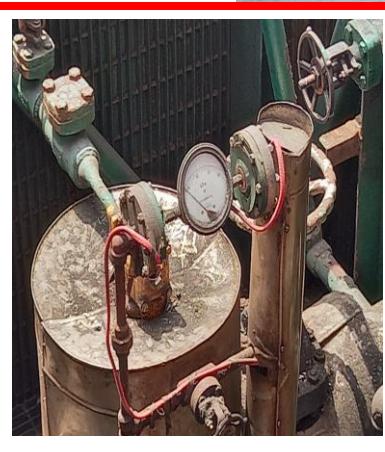
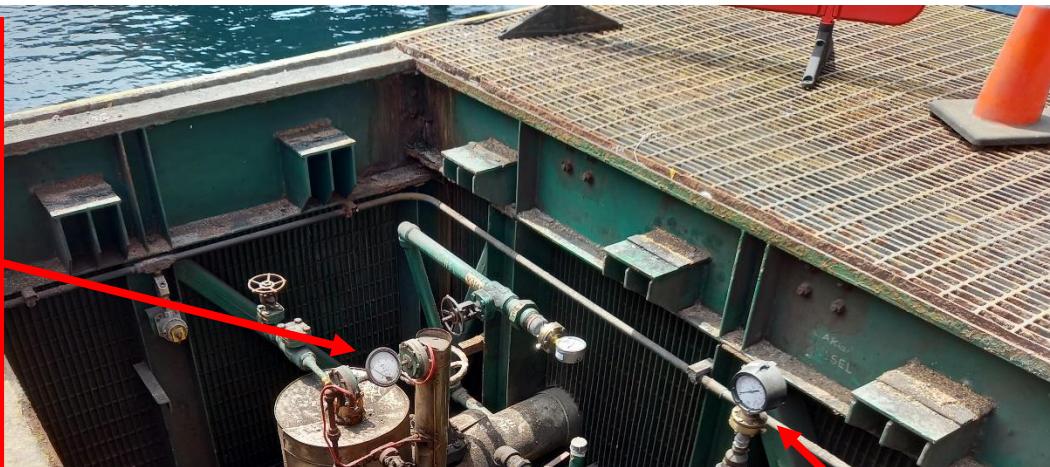
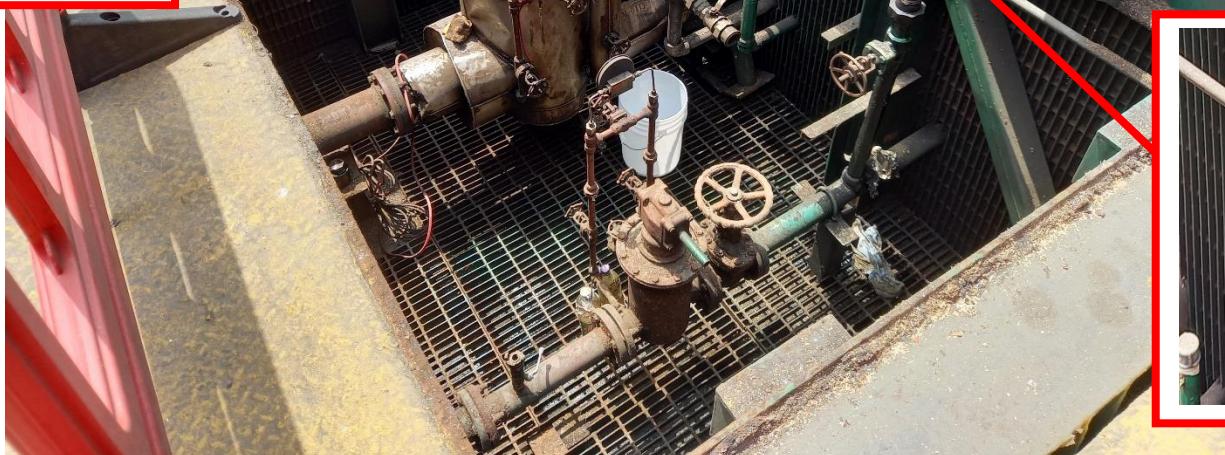
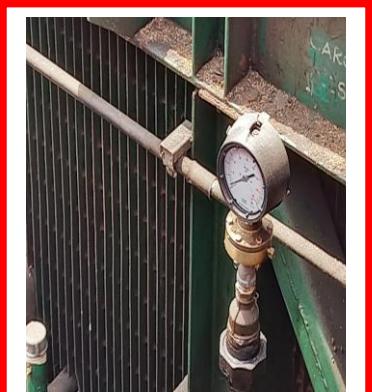
Fotografía 05

Descripción del medio de prueba: Válvulas de las líneas 8" IFO 180 y 4" Sloop

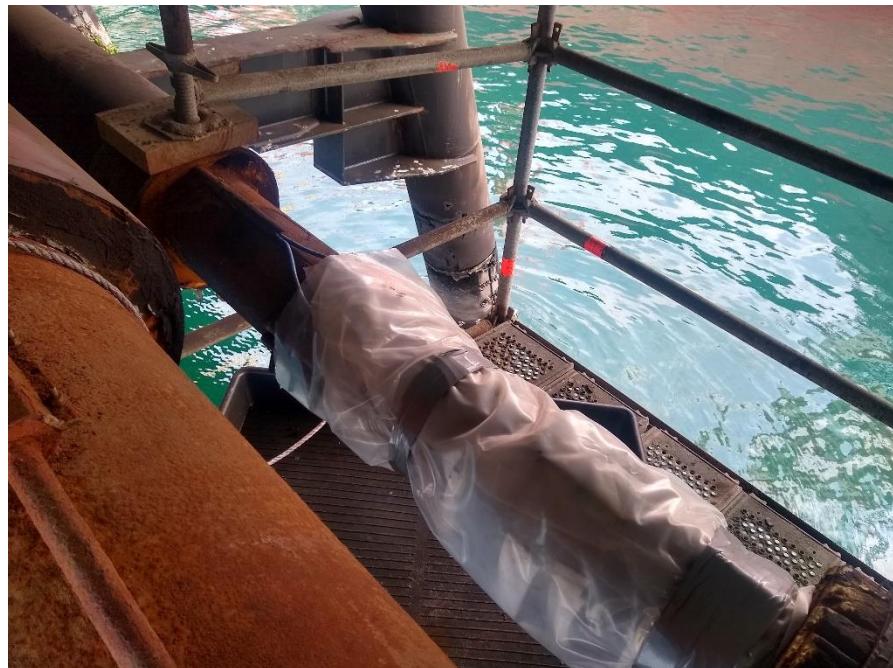
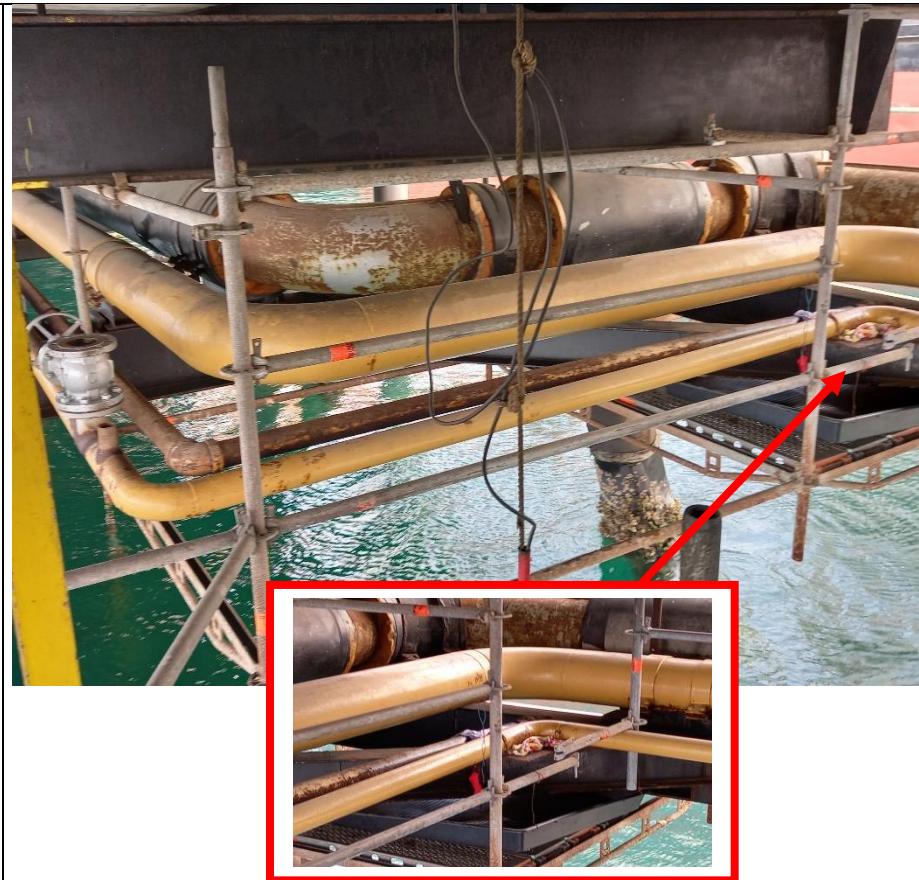
Fotografía 06.	Fecha: 27-12-2021	Fotografía 07.	Fecha: 27-12-2021
Coordenadas UTM DATUM WGS84 HUSO 19S	Norte: 6.373.373 Este: 266.344	Coordenadas UTM DATUM WGS84 HUSO 19S	Norte: 6.373.373 Este: 266.344
Descripción del medio de prueba: Tramo de la Tubería de conducción de IFO 180 en donde se produjo el desperfecto y posterior derrame de producto al mar en la misma condición que el día 22.12-2021.		Descripción del medio de prueba: Línea de 4" Sloop en fase de vaciado. .

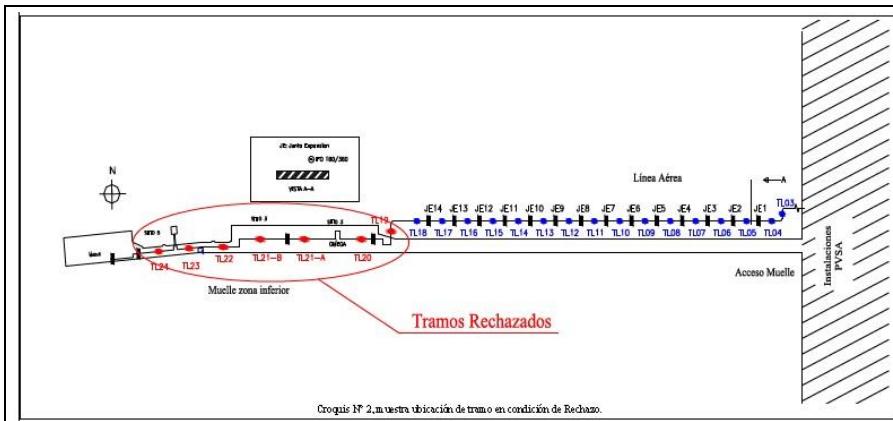
Figura 02 (Fuente: Antecedente entregado por PVSA en IA 27-12-2021 adjunto en anexo 5.g.)

- Respecto al informe de la línea de 8" (IFO 180) el que tiene fecha 14 de agosto de 2020, arrojó como resultado que la línea IFO 8" se encuentra "Rechazada" debido a que se registra varios defectos de corrosiones focalizadas severas y parches tipo abrazadera en el sector bajo losa muelle, recomendando: retirar producto del interior en la línea y dejar fuera de operación la línea para eliminar el potencial riesgo de rotura o derrame; recuperar el esquema de pintura en zonas con corrosión superficial, para detener la propagación de este fenómeno a lo largo de la línea, cambiar tramos rechazados. O de lo contrario, realizar reparación certificada de acuerdo a norma API y verificar todas las indicaciones registradas por el equipo LRUT con ensayos complementarios (ultrasonido convencional). Cabe señalar que el informe técnico contiene un croquis del tramo rechazado el cual coincide con el sector donde se produjo el derrame de fecha 22 de diciembre de 2021. (Figura 02)

Descripción del medio de prueba: Tramo rechazado de la línea de 8" IFO 180 en informe realizado por P & C Tecnología en el año 2020.

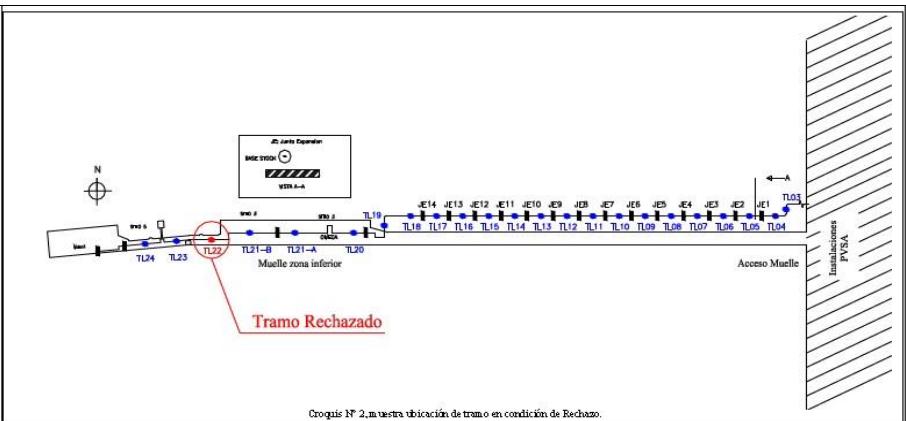
Figura 03 (Fuente: Antecedente entregado por PVSA en IA 27-12-2021 adjunto en anexo 5.g.)

- En cuanto a los demás informes técnicos, se verificó la existencia de un tramo de la línea de IFO de 18" que se encuentra rechazado, por corrosión (Figura 03), la línea de MDO y de ácido presentaron tramos rechazados (Figuras 04 y 05). Sólo en la línea de asfalto no se registran indicaciones relevantes con motivo de rechazo.

Descripción del medio de prueba: Tramo rechazado de la línea de 18" IFO en informe realizado por P & C Tecnología en el año 2020.

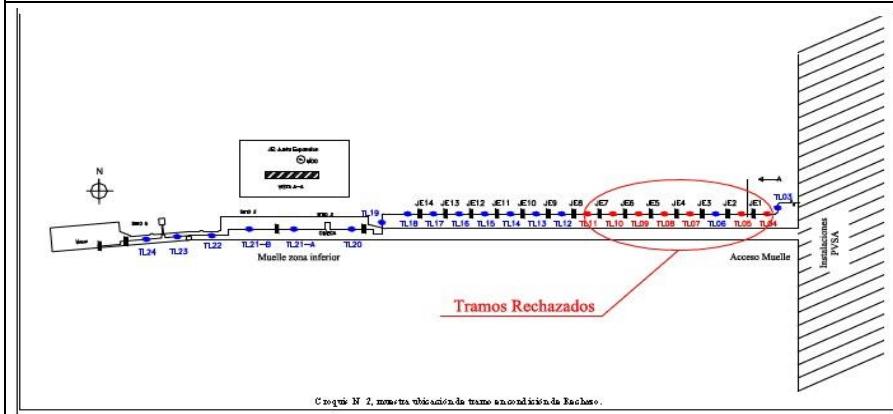
Figura 04 (Fuente: Antecedente entregado por PVSA en IA 27-12-2021 adjunto en anexo 5.g.)

Descripción del medio de prueba: Tramo rechazado de la línea de MDO (Diesel) en informe realizado por P & C Tecnología en el año 2020.

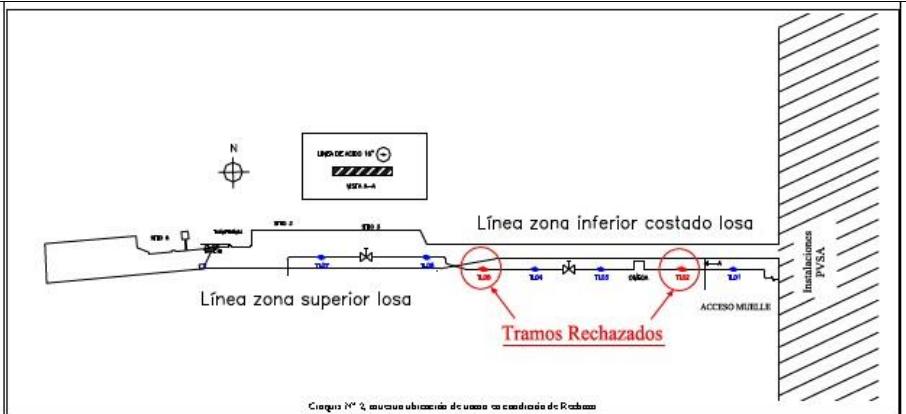
Figura 05 (Fuente: Antecedente entregado por PVSA en IA 27-12-2021 adjunto en anexo 5.g.)

Descripción del medio de prueba: Tramo rechazado de la línea de ácido sulfúrico en informe realizado por P & C Tecnología en el año 2020.

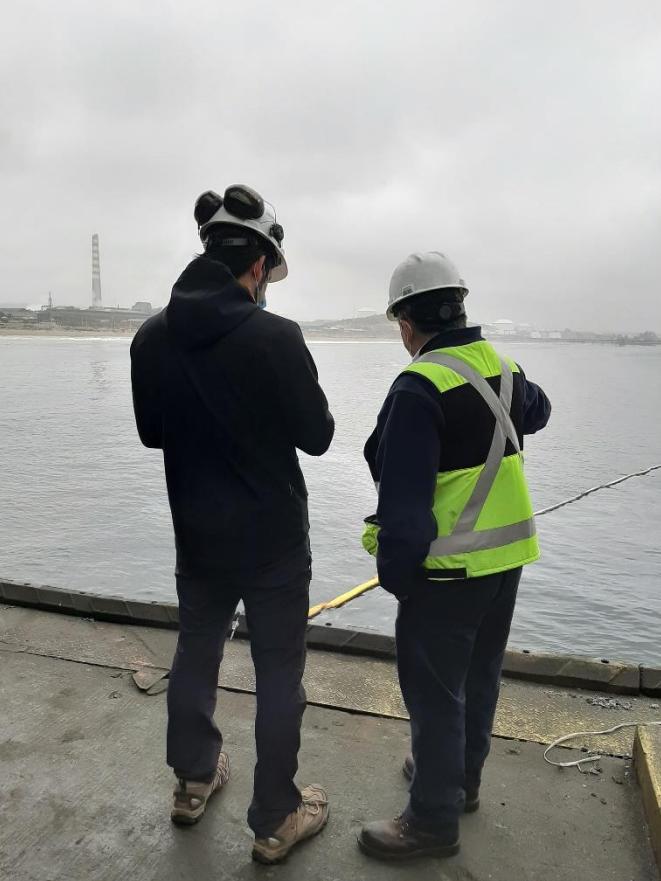
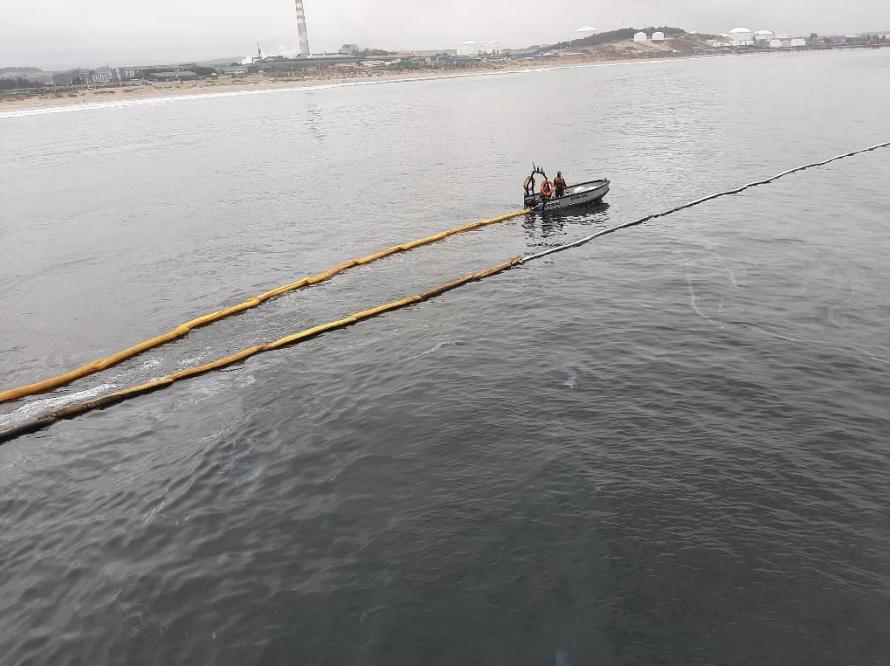
Fotografía 09. Coordenadas UTM DATUM WGS84 HUSO 19S	Fecha: 22-12-2021 Norte: 6.373.373 Este: 266.344	Fotografía 10. Coordenadas UTM DATUM WGS84 HUSO 19S	Fecha: 22-12-2021 Norte: 6.373.373 Este: 266.344
Descripción del medio de prueba: Inspección efectuada por SMA en el sitio de los hechos ocurridos con fecha 22 de diciembre de 2021.		Descripción del medio de prueba: Barreras desplegadas para contención del derrame y dispersión mecánica con lanchas de apoyo.

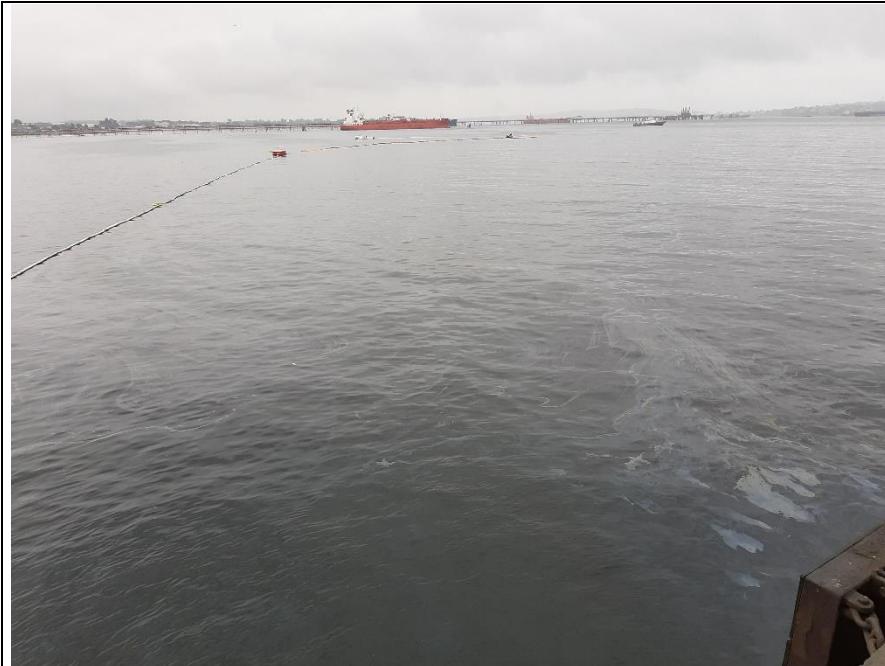
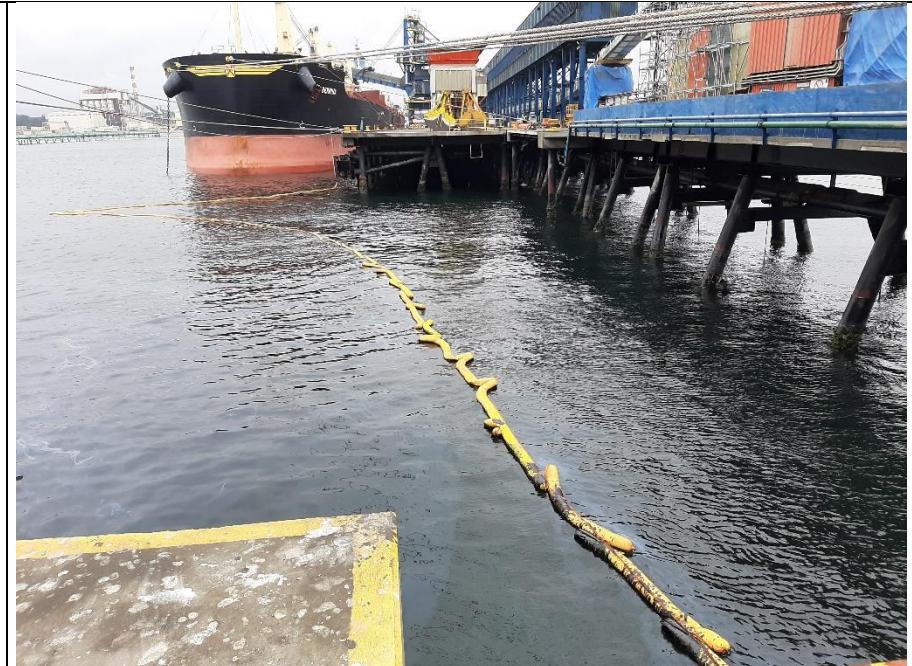
Fotografía 11	Fecha: 22-12-2021	Fotografía 12	Fecha: 22-12-2021
Coordenadas UTM DATUM WGS84 HUSO 19S	Norte: 6.373.373 Este: 266.344	Coordenadas UTM DATUM WGS84 HUSO XX	Norte: 6.373.373 Este: 266.344
Descripción del medio de prueba: trazas de combustible disgregadas		Descripción del medio de prueba: Barreras desplegadas para contención del derrame.

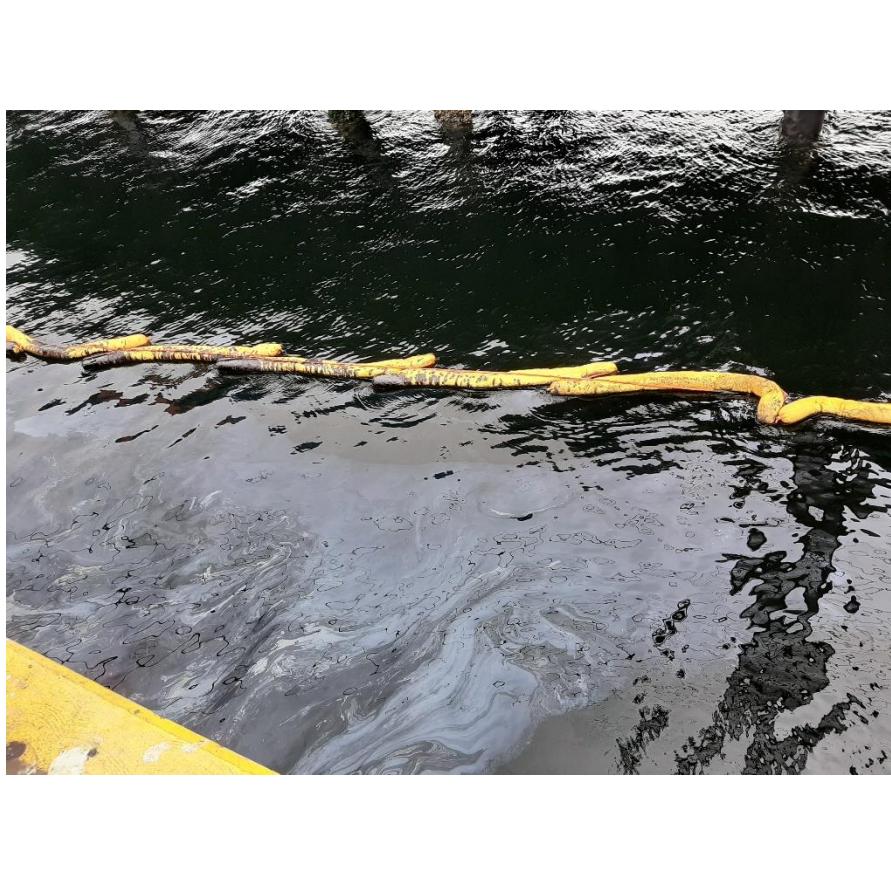
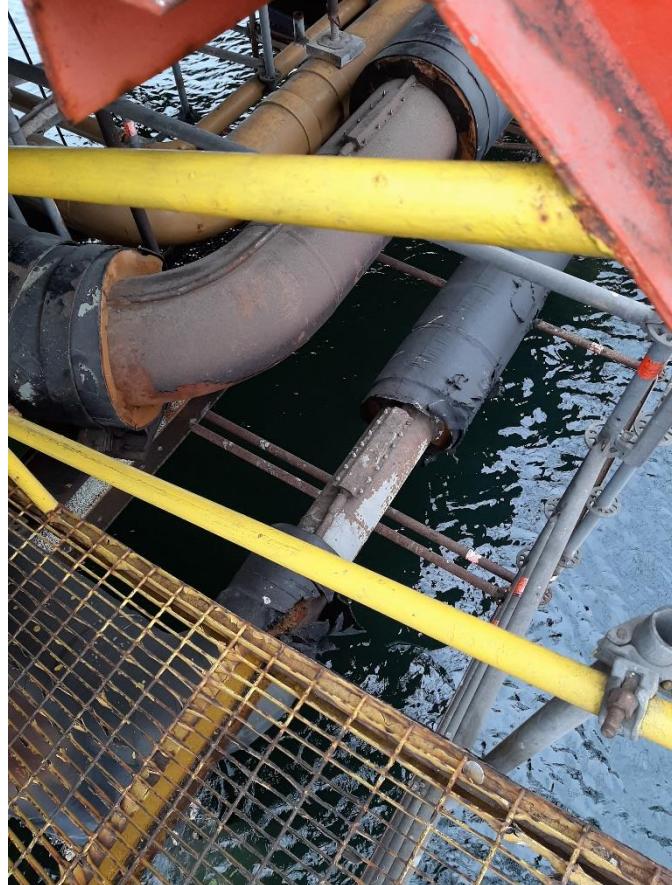
Fotografía 13.	Fecha: 22-12-2021	Fotografía 14.	Fecha: 22-12-2021
Coordenadas UTM DATUM WGS84 HUSO 19S	Norte: 6.373.373 Este: 266.344	Coordenadas UTM DATUM WGS84 HUSO 19S	Norte: 6.373.373 Este: 266.344
Descripción del medio de prueba: Trazas de combustible retenido dentro de las barreras.		Descripción del medio de prueba: Se constatan trazado de línea de 8" afectada de IFO 180, la cual se encuentra junto a un ramal de tuberías correspondientes a combustibles "Base stock".

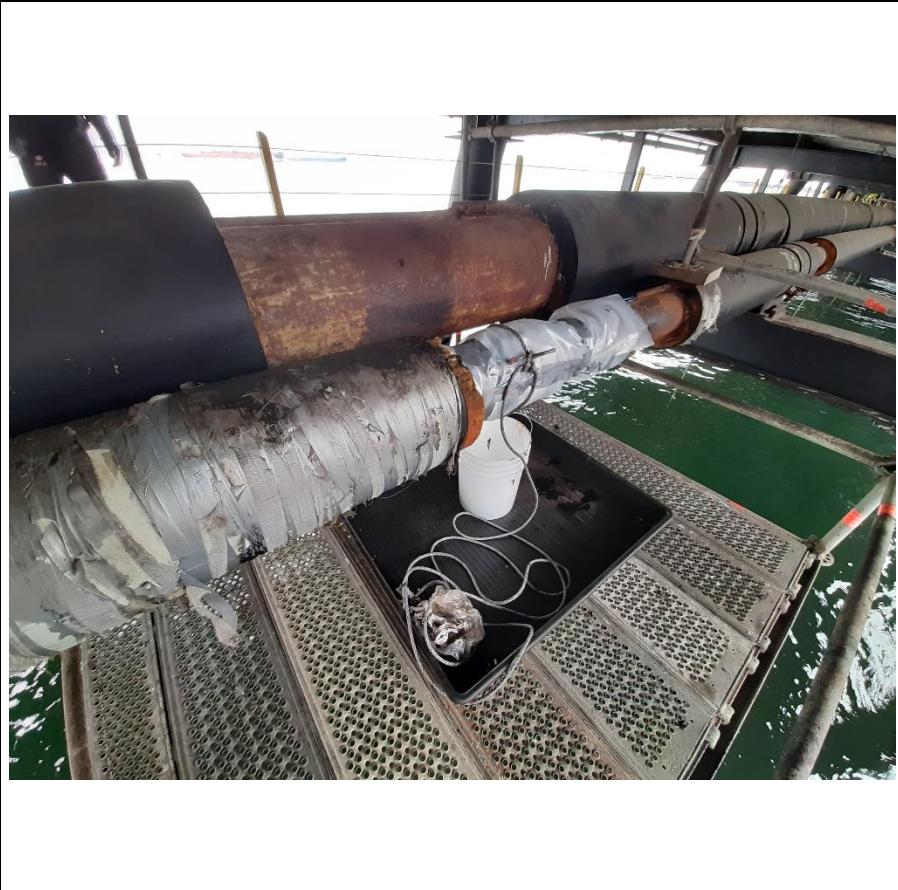
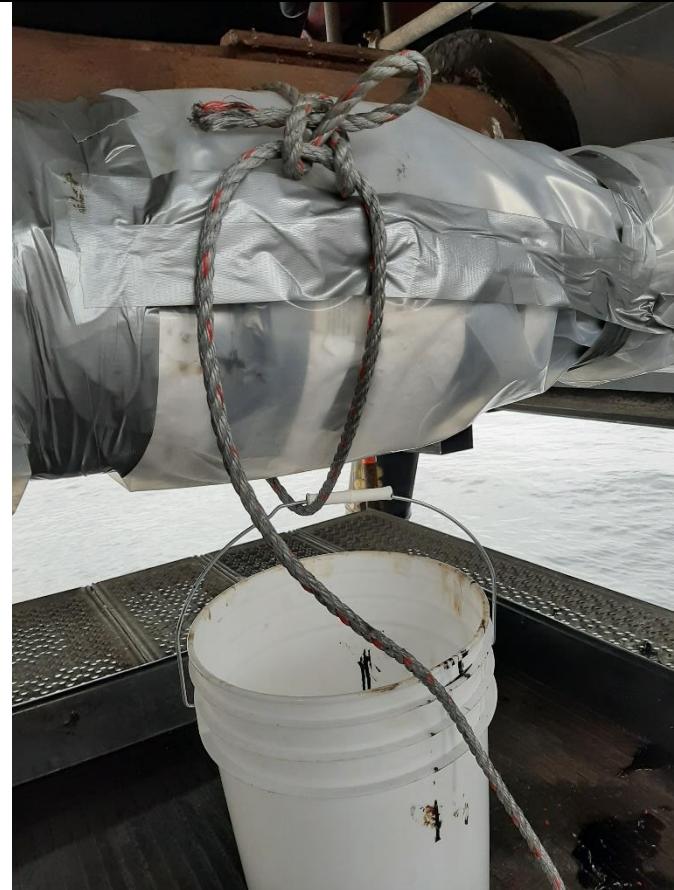
- ❖ PVSA indicó que la causa del siniestro fue por la probable fisura (pitting) de extensión aproximada de 5 mm en la línea de 8" por efecto de la corrosión exterior y que una empresa de inspección determinará el modo y tipo específico de la falla.

Fotografía 15	Fecha: 22-12-2021	Fotografía 16	Fecha: 22-12-2021
Coordenadas UTM DATUM WGS84 HUSO 19S	Norte: 6.373.373 Este: 266.344	Coordenadas UTM DATUM WGS84 HUSO XX	Norte: 6.373.373 Este: 266.344
Descripción del medio de prueba: Línea de 8" fisurada con envoltura y recipientes.		Descripción del medio de prueba: Línea de 8" fisurada con envoltura y recipientes.

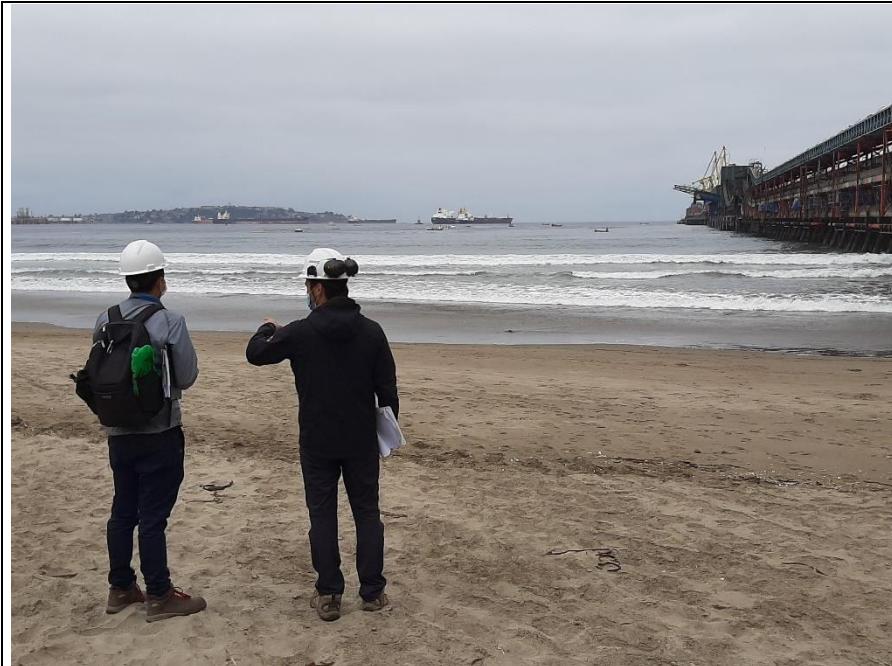
Fotografía 17.

Descripción del medio de prueba: Recorrido en borde costero colindante al muelle PVSA.

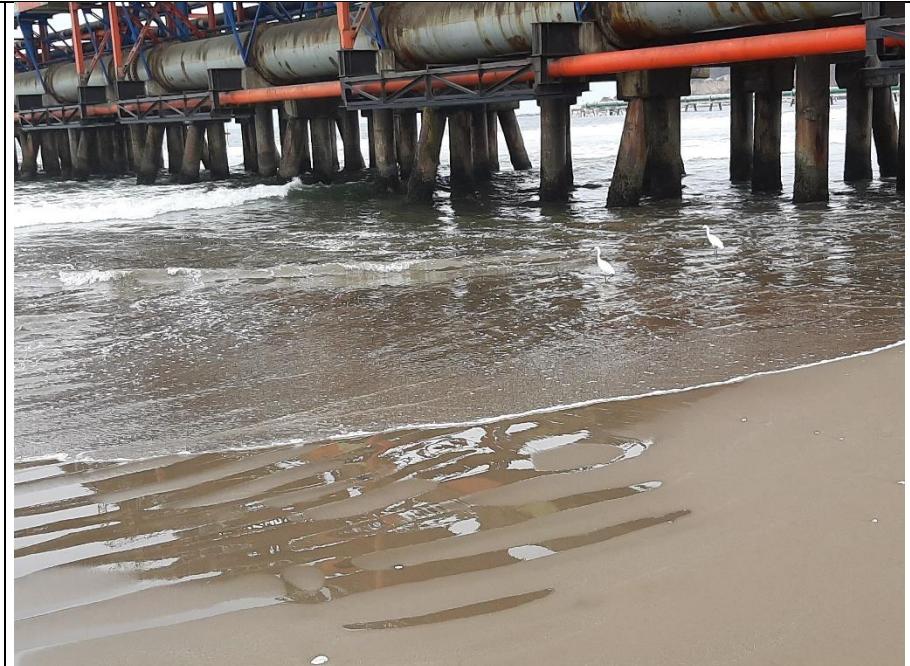
Fotografía 18.

Descripción del medio de prueba: Recorrido en borde costero colindante al muelle PVSA sin registros de combustible en sedimento y fauna.

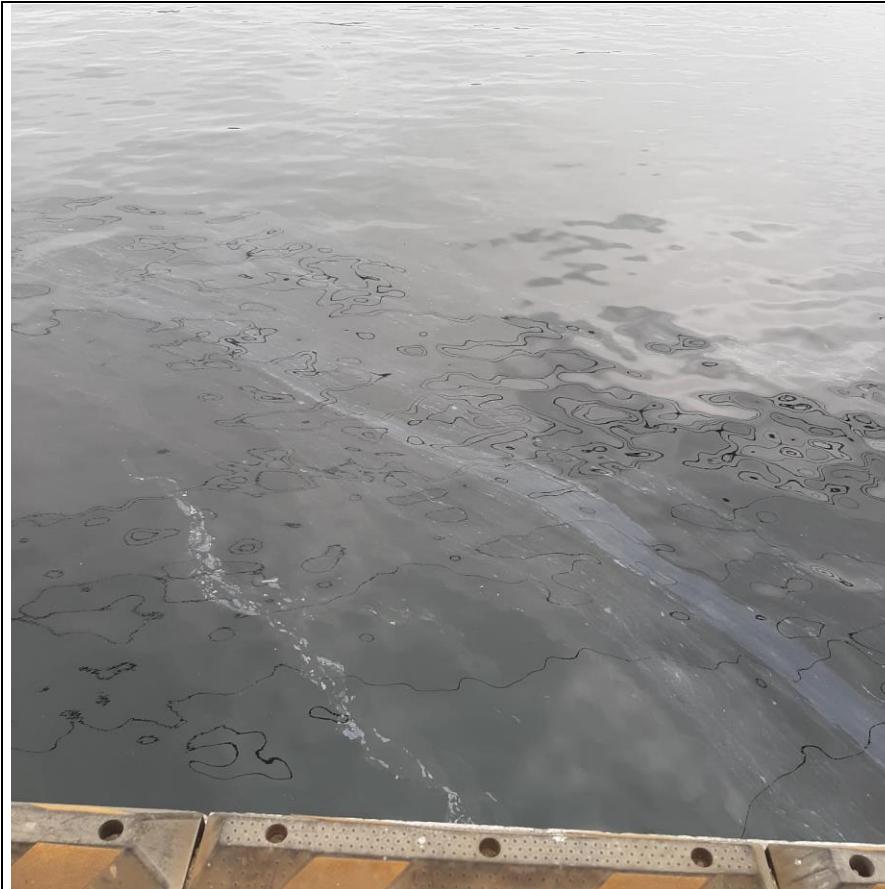
Fotografía 19

Descripción del medio de prueba: Visualización de manchas de combustible al segundo día de ocurrido el derrame.
