## INFORME TÉCNICO DE FISCALIZACIÓN AMBIENTAL

**TECK CARMEN DE ANDACOLLO**

**DFZ-2021-3371-IV-PPDA**

**Diciembre 2021**

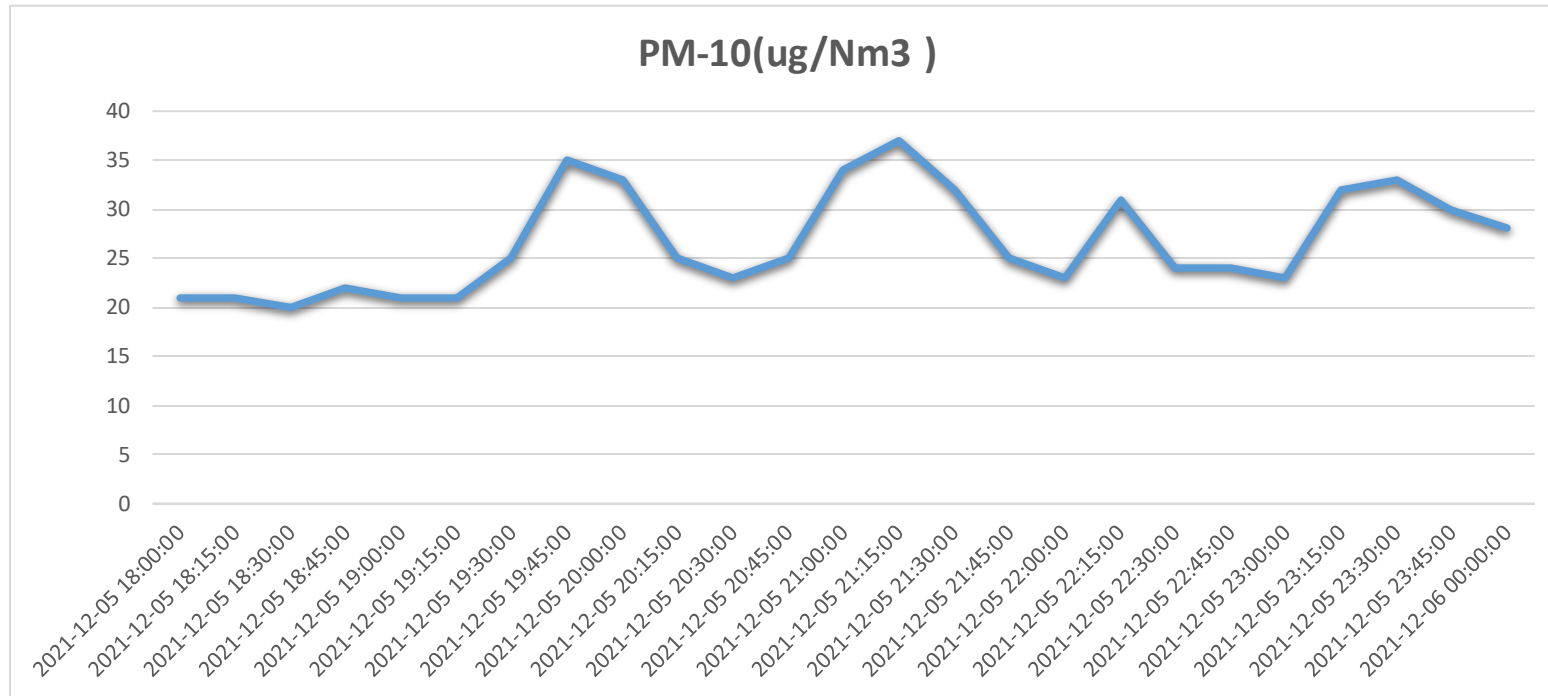
**Figura 1**

- a) Respecto del Excel con datos y gráficos de la estación monitora, el titular señaló que *“la concentración de material particulado MP10 se mantuvo normal con un promedio horario, para el rango solicitado, de 27ug/m<sup>3</sup> N. Cabe mencionar que, por condiciones de seguridad, todo el sector involucrado en el incendio fue desenergizado, incluyendo la estación denominada “chancador 10 Ktpd”, principal afectada, la cual quedó sin energía eléctrica desde las 19:39 horas del día 5 de diciembre 2021.”*  
La planilla remitida corresponde a la Estación Cruce Apolo desde las 18:00 horas del día 5 de diciembre de 2021 a las 00:00 del 6 de diciembre de 2021, se constató que el valor más alto fue de 37ug/m<sup>3</sup> N Figura 1.

**Descripción del medio de prueba:** Datos de MP10 medidos en la estación Monitora Cruce Apolo de propiedad de Teck, se observa que el valor mas alto fue de 37ug/m3. No se presentaron valores que pudiesen ocasionar una superación de norma.

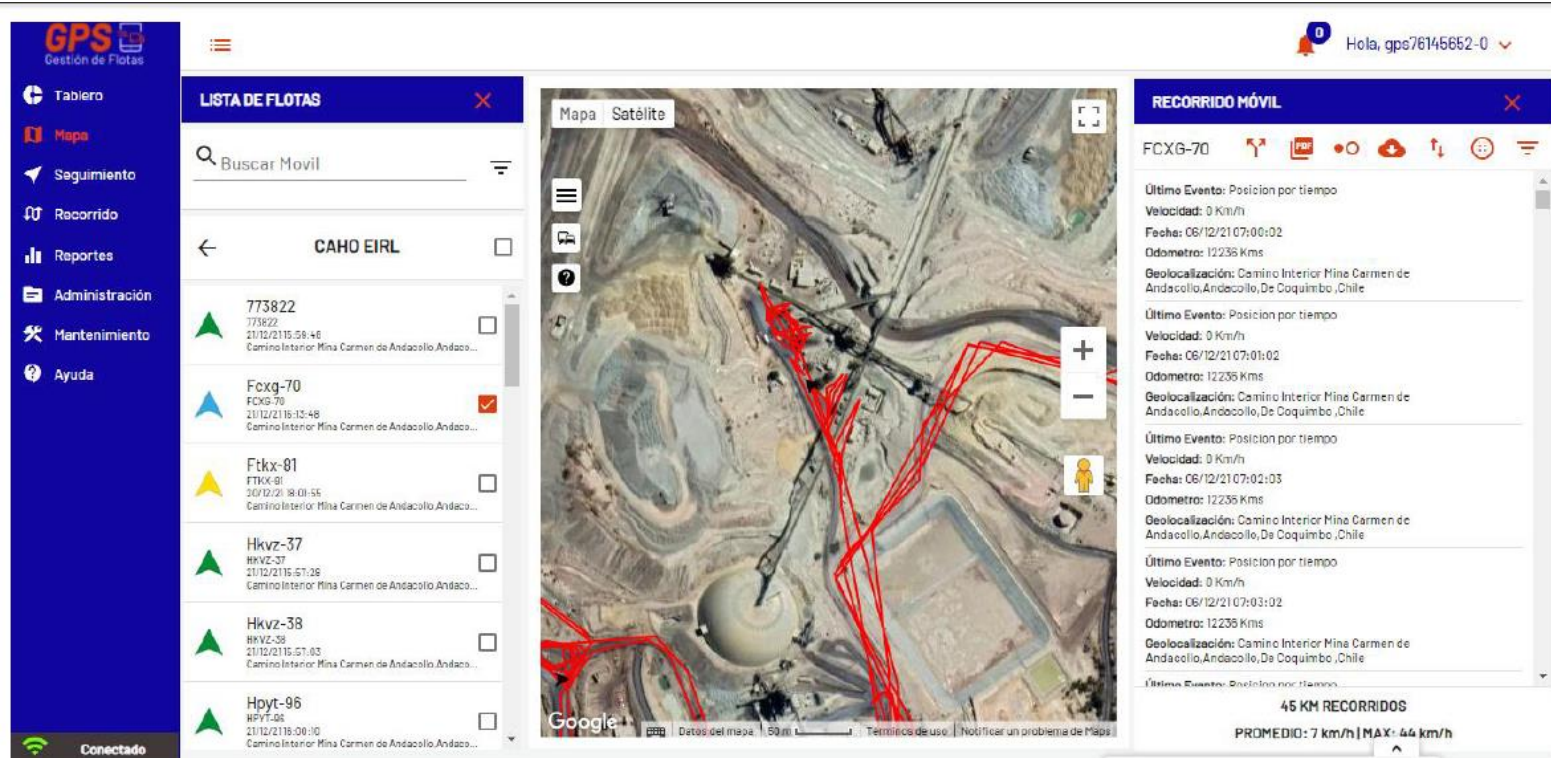
- b) Respecto de los registros de humectación de los días 5 y 6 de diciembre, en el sector donde se produjo el incendio, el titular remitió los registros en los cuales se incluyen registros de GPS de camiones aljibes, registro de recorrido de móvil FCXG-70 en el cual se detalla, fecha, hora, velocidades y kilómetros recorridos. El titular también adjunta reporte de terreno del camión. En los documentos remitidos por el titular se constató la humectación realizada en el sector donde ocurrió el incendio. Figura 2

Descripción del medio de prueba: Registro de GPS camión Aljibe, se observa recorrido realizado en sector afectado por el incendio.

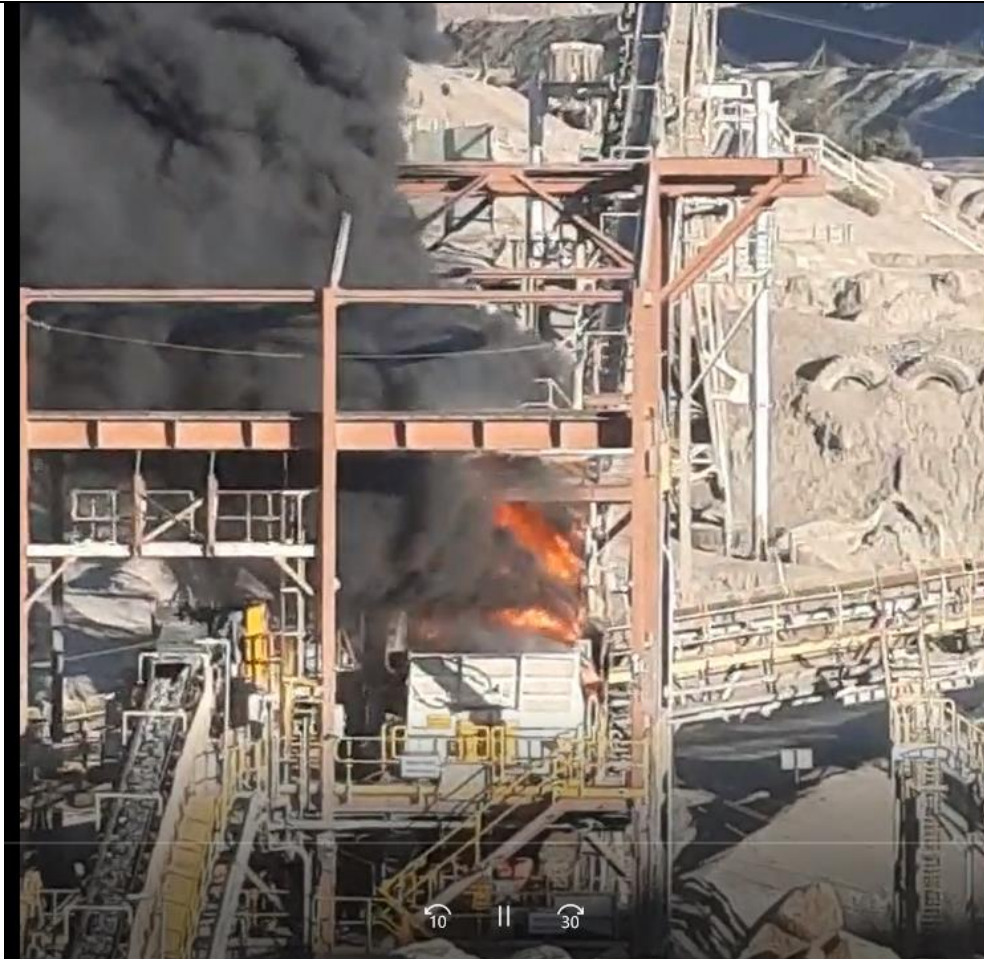
**Figura 3**

- c) Respecto de el registro audiovisual, el titular adjuntó video donde se observa la pluma que generó el incendio, sin embargo, no se observa hacia qué sector se desplazó, por la ubicación del sector en donde se produjo el incendio se podría indicar que la pluma se desplazó hacia el sur. Figura 3

**Descripción del medio de prueba:** Registro de video donde se observa incendio y pluma, no es posible ver la dispersión de la pluma. No obstante, por la ubicación del sector siniestrado la pluma se habría desplazado hacia el sur.

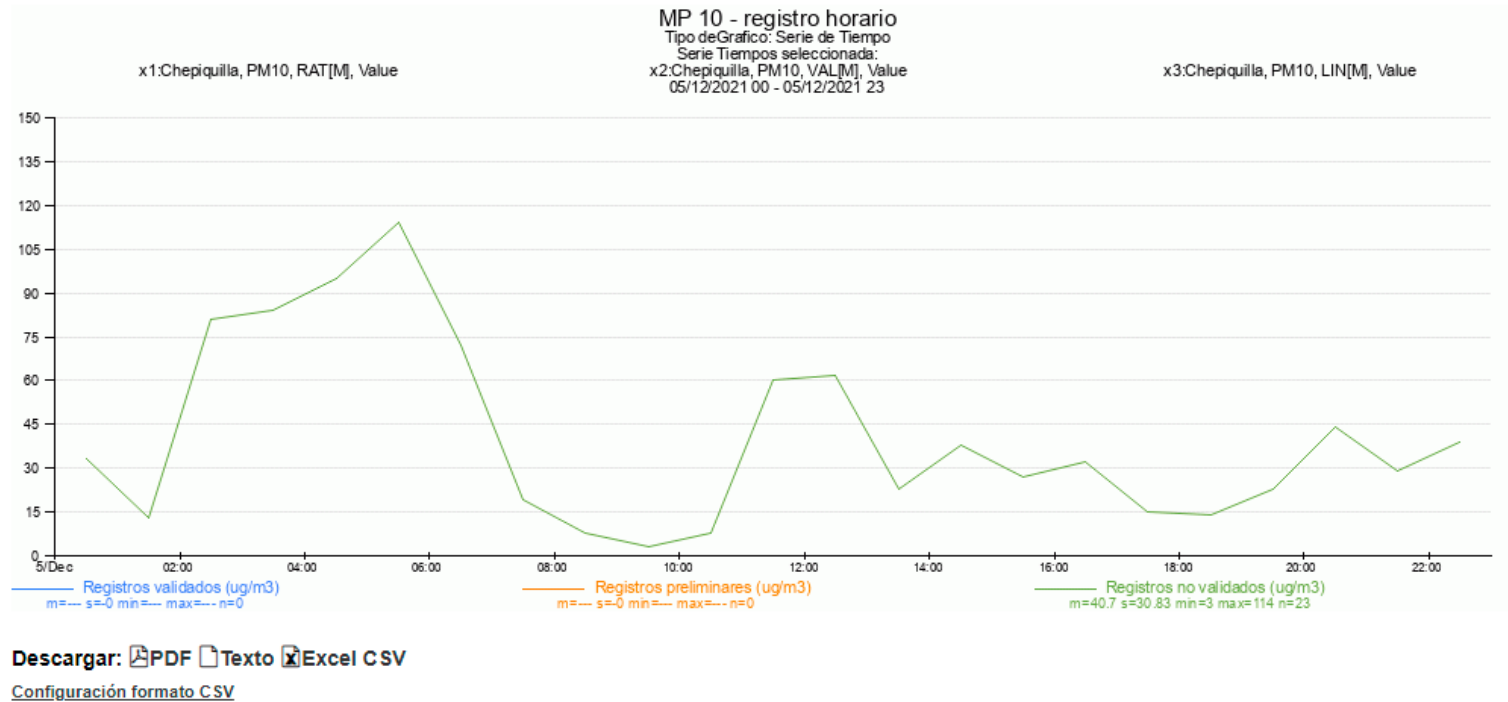
Figura 4

- d) Se revisaron estaciones monitoras disponibles en el Sistema Nacional de Información de Calidad del Aire del Ministerio del medio ambiente SINCA y se constató que durante el día del siniestro no se produjo un aumento de las concentraciones de PM10 que superaran la norma o que activaran el plan preventivo de superación de norma. Figura 4.

**Descripción del medio de prueba:** Registro de estación Monitora Chepiquilla, más cercana a la compañía minera, se observa registro horario de valores MP10 del día 5 de diciembre de 2021. El incendio ocurrió a las 19:20 horas aproximadamente.

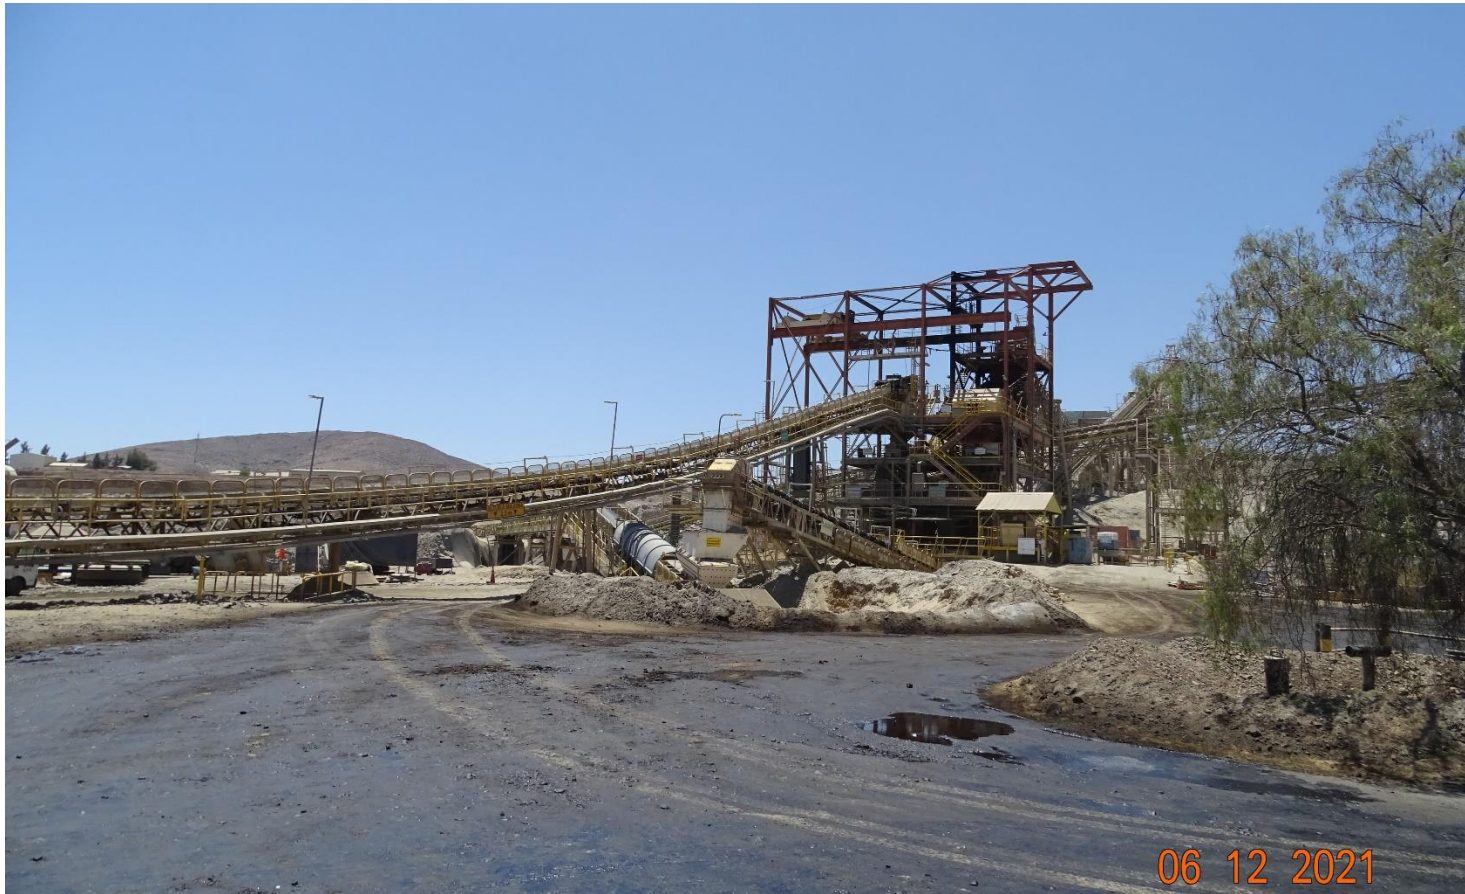
Fotografía 1

Descripción del medio de prueba: Fotografía tomada en terreno durante la actividad de fiscalización ambiental el día 6 de diciembre de 2021.

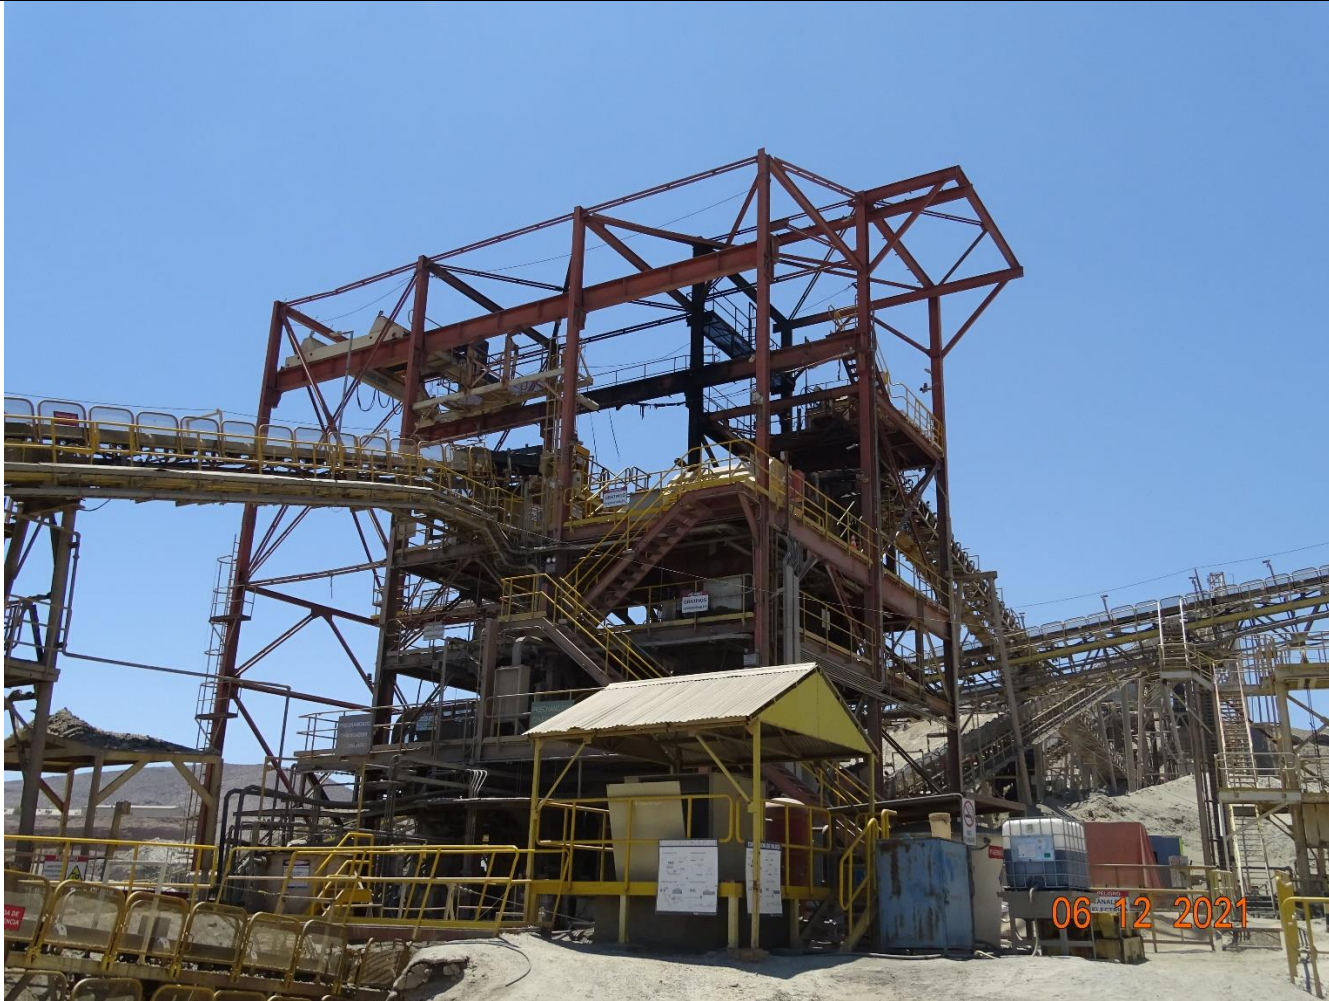
Fotografía 2

Descripción del medio de prueba: Fotografía tomada en terreno durante la actividad de fiscalización ambiental el día 6 de diciembre de 2021.
