Superintendencia del Medio Ambiente  
Gobierno de Chile

**PLANTA EXTRACCIÓN DE ÁRIDOS NELSON CONTRERAS GÓNGORA**

**DFZ-2021-1854-XIII-PC**

**FEBRERO 2022**

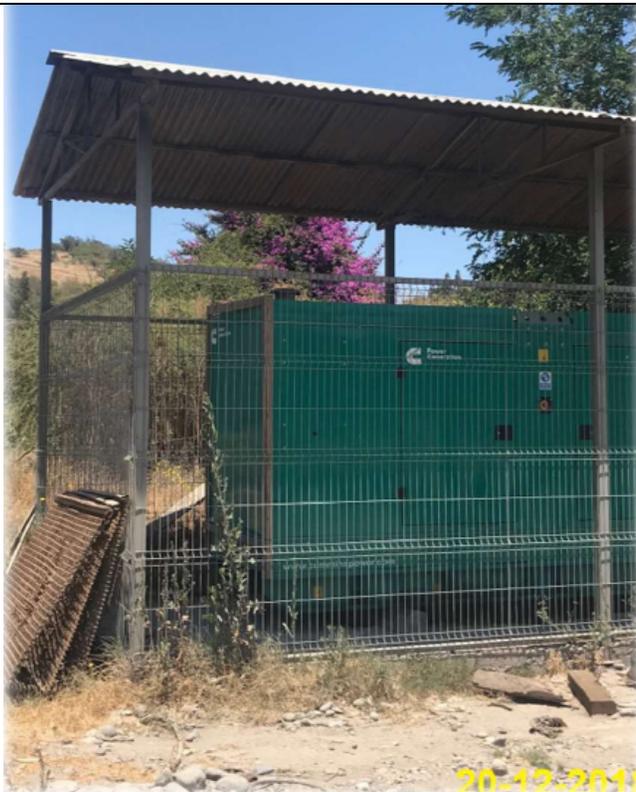
**Figura 1.**

| N° | Acción | Tipo de Acción | Plazo de ejecución | Indicador de cumplimiento | Medios de verificación | Resultados de la Fiscalización |
|---|---|---|---|--|---|--|
| 1 | La empresa adquiere un grupo generador marca Cummins, modelo C330 D5. Con cabina insonorizada | Ejecutada | 14-01-2019 al 08-04-2019 | <p>La medida se implementa para reducir los efectos generados por el motor diesel, todas las cabinas de insonorización presentan la misma filosofía, en la cual hay un encerramiento total del equipo y un aislamiento acústico principalmente en la fuente de ruido.</p> <p>Se adjunta como anexo N°1, copia de la factura de compra realizada el 30 de marzo de 2017 y la puesta en marcha del equipo se realizó el mes de abril de 2017. Ficha según descripción del fabricante y fotografías fechadas y georreferenciadas de la ubicación actual de equipo generador. Cabe destacar que el fabricante en sus manuales de usuario no especifica mayor descripción técnica de la cabina, sin embargo, se adjunta la sección donde indica la característica de la cubierta Silentpower.</p> | <p><b>Reporte inicial:</b> la medida se implementa para reducir los efectos generados por el motor diesel, todas las cabinas de insonorización presentan la misma filosofía, en la cual hay un encerramiento total del equipo y un aislamiento acústico principalmente en la fuente de ruido. Se adjunta como anexo N°1, copia de la factura de compra realizada el 30 de marzo de 2017 y la puesta en marcha del equipo se realizó el mes de abril de 2017. Ficha según descripción del fabricante y fotografías fechadas y georreferenciadas de la ubicación actual de equipo generador.</p> <p><b>Reporte de avance:</b> No Reportada.</p> <p><b>Reporte final:</b> Reportada.</p> | <p>Se revisó el Anexo del Reporte inicial (SPDC-153-2019), del 14 de febrero de 2019, correspondiente a la Acción N°1 del PdC, el cual presenta Factura electrónica N° 641462 de Distribuidora Cummins S.A. a Nelson Contreras Góngora por Grupo Generador C330D5.</p> <p>La boleta electrónica detalla que el equipo adquirido incluye:</p> <ul style="list-style-type: none"> <li>- Cabina Insonorizada</li> <li>- Estanque Sub base</li> <li>- Silenciador y flexible</li> <li>- Calefactor</li> <li>- Batería</li> <li>- Manuales</li> <li>- Llave de gabinete</li> </ul> <p>También se adjuntan fotografías fechadas del 20 de diciembre de 2018 que muestran el equipo generador instalado en las coordenadas:</p> <p>1) Latitud -33.78749°, Longitud -71.45895°.</p> <p>Dados los medios verificadores presentados, se considera que la Acción N°1 se encuentra ejecutada conforme.</p> |

**Fuente:** Reporte inicial Acción N°1

**Descripción del medio de prueba:** Equipo generador insonorizado instalado en la UF.

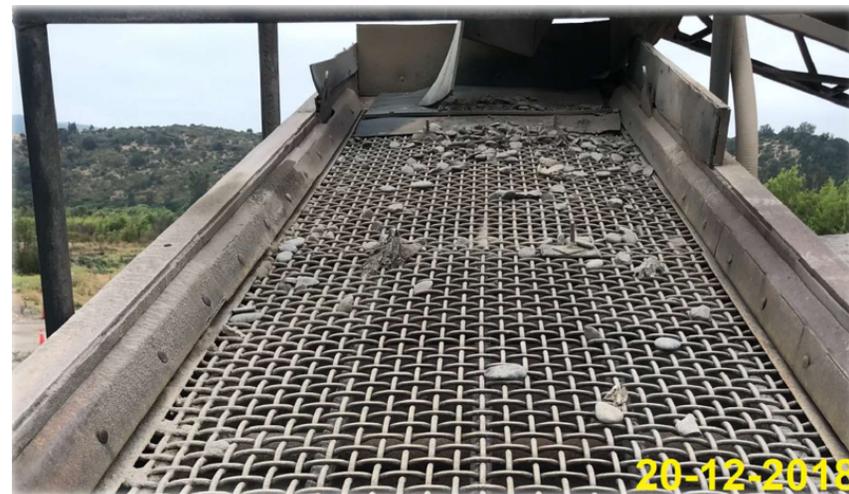
**Figura 2.**

| N° | Acción | Tipo de Acción | Plazo de ejecución | Indicador de cumplimiento | Medios de verificación | Resultados de la Fiscalización |
|---|---|---|---|---|---|---|
| 2 | Revestimiento con caucho en la bajada de material desde la cinta transportadora al Harnero vibratorio, para disminuir la emisión de ruido generado durante la caída del material. | Ejecutada | 14-01-2019 al 08-04-2019 | <p>Este revestimiento de caucho se realiza en la parte superior más cercana a la caída del material, se instala la goma, desde un extremo a otro, cubriendo toda la superficie de caída, amortiguando el golpe y facilitando la distribución del material por la caída del harnero vibratorio. Este revestimiento reduce los efectos acústicos que se producen por el golpe de la piedra contra el acero de la malla. Por lo tanto, al tener este recubrimiento, se produce un efecto atenuante del sonido producto de que el impacto se produce entre la piedra y el caucho y no entre la piedra y el acero.</p> <p>Se adjunta como anexo N°2, copia de las facturas de compra realizada el 22 de diciembre de 2016 y factura del 21 de agosto de 2017, correspondientes a las correas transportadoras que se utilizan para el revestimiento; y, fotografías fechadas y georreferenciadas que dan cuenta del recubrimiento de caucho instalado en caída de material desde las correas al harnero. Sus características técnicas corresponden a 14 mm de espesor y a un ancho variable según el lugar donde se instalen.</p> | <p><b>Reporte inicial:</b> Este revestimiento de caucho se realiza en la parte superior más cercana a la caída del material, se instala la goma, desde un extremo a otro, cubriendo toda la superficie de caída, amortiguando el golpe y facilitando la distribución del material por la caída del harnero vibratorio. Este revestimiento reduce los efectos acústicos que se producen por el golpe de la piedra contra el acero de la malla. Por lo tanto, al tener este recubrimiento, se produce un efecto atenuante del sonido producto de que el impacto se produce entre la piedra y el caucho y no entre la piedra y el acero.</p> <p>Se adjunta como anexo n°2, copia de las facturas de compra realizada el 22 de diciembre de 2016 y factura del 21 de agosto de 2017, correspondientes a las correas transportadoras que se utilizan para el revestimiento; y, fotografías fechadas y georreferenciadas que dan cuenta del recubrimiento de caucho instalado en caída de material desde las correas al harnero. Sus características técnicas corresponden a 14 mm de espesor y a un ancho variable según el lugar donde se instalen.</p> | <p>Se revisó el Anexo del Reporte inicial (SPDC-153-2019), del 14 de febrero de 2019, correspondiente a la Acción N°2 del PdC, el cual presenta Facturas electrónicas N° 410 del 22 de diciembre de 2016 y N°760 del 21 de agosto de 2017 de Comercial Tradimex Spa. a Nelson Contreras Góngora por 7, 65 metros y 27 metros de correa transportadora que se utiliza como revestimiento de caucho instalado en la caída de material desde las correas a los harneros.</p> <p>También se adjuntan fotografías fechadas del 20 de diciembre de 2018 que muestran la instalación de revestimiento de caucho en caída de material sobre harneros vibratorios en las coordenadas:</p> <p>1) Latitud -33.78736°, Longitud -71.45908°;<br/>2) Latitud -33.78723° Longitud -71.45900°.</p> <p>Dados los medios verificadores presentados, se considera que la Acción N°2 se encuentra ejecutada conforme.</p> |

**Fuente:** Reporte inicial Acción N°2

**Descripción del medio de prueba:** Revestimiento de Caucho Cinta – Harnero.

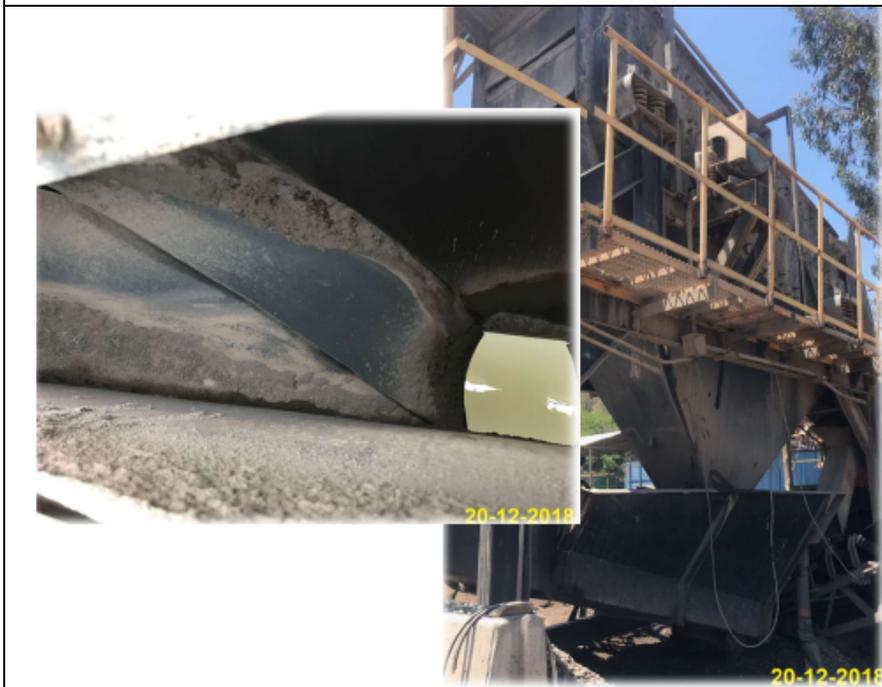
**Figura 3.**

| N° | Acción | Tipo de Acción | Plazo de ejecución | Indicador de cumplimiento | Medios de verificación | Resultados de la Fiscalización |
|---|--|---|---|--|--|---|
| 3 | Revestimiento con caucho en las caras más afectadas al impacto y deslizamiento de caída de material en el embudo de descarga, para disminuir la emisión de ruido generado. | Ejecutada | 14-01-2019 al 08-04-2019 | <p>Este revestimiento de caucho se realiza en la cara superior más próxima al golpe del material. Se instala la cinta de goma desde el extremo superior, cayendo hasta el extremo inferior del embudo. Esta acción se implementa con el fin de disminuir el roce y la fricción producida por el deslizamiento de la piedra por sobre la superficie del embudo. Este revestimiento de caucho, en las paredes del embudo de descarga, amortigua todo el impacto que se produce por la caída libre del material reduciendo los niveles de ruido producto del proceso.</p> <p>Se adjunta como anexo N°3, copia de la factura de compra del 31 de octubre de 2017 y factura 11 de mayo de 2018, correspondiente a las correas transportadoras que se utilizan para el revestimiento.; y, fotografías fechadas y georreferenciadas que acreditan la instalación del referido revestimiento. Sus características técnicas corresponden a 10 mm de espesor y un ancho variable según el sitio donde sean instaladas. Además, la reposición de esta medida se realizará en virtud del desgaste que se produzca durante el tiempo.</p> | <p><b>Reporte inicial:</b> este revestimiento de caucho se realiza en la cara superior más próxima al golpe del material. Se instala la cinta de goma desde el extremo superior, cayendo hasta el extremo inferior del embudo. Esta acción se implementa con el fin de disminuir el roce y la fricción producida por el deslizamiento de la piedra por sobre la superficie del embudo. Este revestimiento de caucho, en las paredes del embudo de descarga, amortigua todo el impacto que se produce por la caída libre del material reduciendo los niveles de ruido producto del proceso.</p> <p>Se adjunta como anexo N°3, copia de la factura de compra del 31 de octubre de 2017 y factura 11 de mayo de 2018, correspondiente a las correas transportadoras que se utilizan para el revestimiento.; y, fotografías fechadas y georreferenciadas que acreditan la instalación del referido revestimiento. Sus características técnicas corresponden a 10 mm de espesor y un ancho variable según el sitio donde sean instaladas. Además, la reposición de esta medida se realizará en virtud del desgaste que se produzca durante el tiempo.</p> | <p>Se revisó el Anexo del Reporte inicial (SPDC-153-2019), del 14 de febrero de 2019, correspondiente a la Acción N°3 del PdC, el cual presenta Factura electrónica N°850 del 21 de agosto de 2017 de Comercial Tradimex Spa. a Nelson Contreras Góngora por 3 metros de correa transportadora, y Factura electrónica N°307 del 11 de mayo de 2018 de Leandro Antonio Zuñiga Zuñiga Ingeniería y Minería E.I.R.L. a Nelson Contreras Góngora por 41 metros de correa transportadora que se utiliza como revestimiento de caucho instalado en las paredes del embudo de descarga.</p> <p>También se adjuntan fotografías fechadas del 20 de diciembre de 2018 que muestran la instalación de revestimiento de caucho en embudo de descarga en las coordenadas:<br/>1) Latitud -33.78736°, Longitud -71.45908°</p> <p>Dados los medios verificadores presentados, se considera que la Acción N°3 se encuentra ejecutada conforme.</p> |

**Fuente:** Reporte inicial Acción N°3

**Descripción del medio de prueba:** Revestimiento de caucho en embudo de descarga.

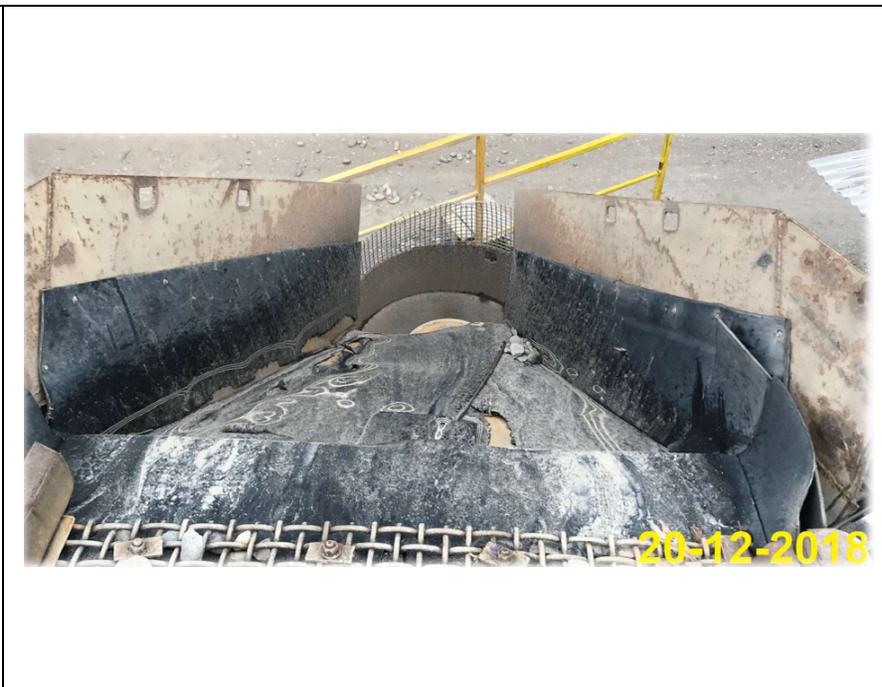
**Figura 4.**

| N° | Acción | Tipo de Acción | Plazo de ejecución | Indicador de cumplimiento | Medios de verificación | Resultados de la Fiscalización |
|---|---|---|---|---|--|---|
| 4 | Revestimiento con caucho sobre la superficie de la bandeja de descarga, para disminuir la emisión de ruido generado por el deslizamiento de material. | Ejecutada | 14-01-2019 al 08-04-2019 | <p>Este revestimiento de caucho se realiza en la cara superior de la bandeja que guía el material. Esta acción se implementa con el fin de disminuir el roce y la fricción producida por el deslizamiento de la piedra por sobre la superficie.</p> <p>Se adjunta como anexo N°4, copia de las facturas de compra realizada el 26 de junio de 2018 y factura del 05 de noviembre de 2018, correspondientes a las correas transportadoras que se utilizan para el revestimiento; y, fotografías fechadas y georreferenciadas que acreditan su instalación. Como características técnicas estas tienen 10 mm y 14 mm de espesor, y el ancho es variable según la superficie de la bandeja. La reposición de esta medida se realizará en virtud del desgaste que presente el caucho.</p> | <p><b>Reporte inicial:</b> Este revestimiento de caucho se realiza en la cara superior de la bandeja que guía el material. Esta acción se implementa con el fin de disminuir el roce y la fricción producida por el deslizamiento de la piedra por sobre la superficie.</p> <p>Se adjunta como anexo N°4, copia de las facturas de compra realizada el 26 de junio de 2018 y factura del 05 de noviembre de 2018, correspondientes a las correas transportadoras que se utilizan para el revestimiento; y, fotografías fechadas y georreferenciadas que acreditan su instalación. Como características técnicas estas tienen 10 mm y 14 mm de espesor, y el ancho es variable según la superficie de la bandeja. La reposición de esta medida se realizará en virtud del desgaste que presente el caucho.</p> <p><b>Reporte de avance:</b> No Reportada.</p> <p><b>Reporte final:</b> Reportada.</p> | <p>Se revisó el Anexo del Reporte inicial (SPDC-153-2019), del 14 de febrero de 2019, correspondiente a la Acción N°4 del PdC, el cual presenta Factura electrónica N°1145 del 26 de junio de 2018, de Comercial Tradimex Spa. a Nelson Contreras Góngora por 2 unidades de correa sinfín, y Factura electrónica N°1339 del 5 de noviembre de 2018, de Comercial Tradimex Spa. a Nelson Contreras Góngora por 36 metros de correa transportadora que se utiliza como revestimiento de caucho instalado en la superficie de la bandeja de descarga.</p> <p>También se adjuntan fotografías fechadas del 20 de diciembre de 2018 que muestran la instalación de revestimiento de caucho sobre bandeja de descarga en las coordenadas:<br/>1) Latitud -33.78736°, Longitud -71.45908°</p> <p>Dados los medios verificadores presentados, se considera que la Acción N°4 se encuentra ejecutada conforme.</p> |

**Fuente:** Reporte inicial Acción N°4

**Descripción del medio de prueba:** Revestimiento de caucho en bandeja de descarga.

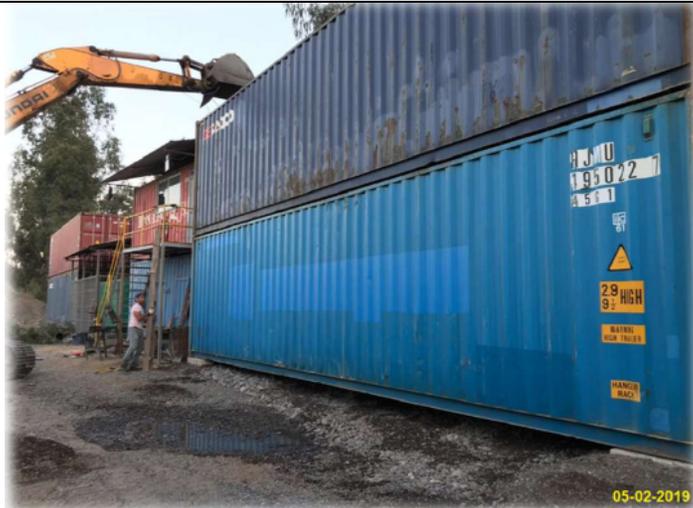
Figura 5.

| N° | Acción | Tipo de Acción | Plazo de ejecución | Indicador de cumplimiento | Medios de verificación | Resultados de la Fiscalización |
|---|---|---|---|--|---|---|
| 5 | Se elaborará un plan de acción el cual consiste en realizar un cerco perimetral de 4 contenedores en dos paños de 12 mts. lineales de largo y 5 mts de altura frente a las fuentes fijas de emisión sonora. El cual funcionará como barrera de contención acústica, la cual reducirá los niveles de ruido hacia el receptor afectado. | Ejecutada | 14-01-2019 al 25-02-2019 | <p>Para reducir los niveles de ruido producidos por la planta chancadora de áridos hacia el receptor afectado, es que el titular del proyecto considerará realizar la instalación de contenedores marítimos como cerco perimetral frente a la fuente que genera la alteración acústica.</p> <p>Se adjunta como anexo N°5, cotizaciones realizadas a empresas externas, la cual nos entrega un valor referencial de los contenedores marítimos. La compra de estos equipos se realizará de acuerdo a la disponibilidad de cada empresa proveedora.</p> <p>Para acreditar la implementación de esta medida se presentarán, en el informe final de cumplimiento, las facturas correspondientes a la compra de los materiales comprometidos, boleta de presentación de servicios para la ejecución de la acción, documentación que acredite la idoneidad de las personas que ejecutaron la acción y fotografías fechadas y georreferenciadas del antes y después de la ejecución de esta acción.</p> | <p><b>Reporte inicial:</b> No reportada.</p> <hr/> <p><b>Reporte de avance:</b> Para reducir los niveles de ruido producidos hacia el receptor afectado, es que se instalaron en el perímetro de la planta chancadora unos contenedores marítimos como cerco perimetral, esta medida se implementa para disminuir el ruido producido por la fuente.</p> <p>En el archivo adjunto como acción N°5, se muestran las fotografías fechadas del montaje e instalación de los contenedores, más la factura de compra de dichos elementos para el cumplimiento de esta acción.</p> <hr/> <p><b>Reporte final:</b> Reportada.</p> | <p>Se revisó el Anexo del Reporte de avance (SPDC-188-2019), del 14 de marzo de 2019, correspondiente a la Acción N°5 del PdC, el cual presenta Factura electrónica N°997 del 19 de noviembre de 2018, de Container Store Spa. a Nelson Contreras Góngora por 4 unidades de contenedores de 40 pies (12 mts.).</p> <p>También se adjuntan fotografías fechadas del 5 de mayo de 2019 que muestran la instalación de los 4 contenedores a los costados de los contenedores habilitados como oficina de la unidad Fiscalizable, formando así una barrera de 3 contenedores en 2 pisos.</p> <p>Dados los medios verificadores presentados, se considera que la Acción N°5 se encuentra ejecutada conforme.</p> |

Fuente: Reporte de avance Acción N°5

Descripción del medio de prueba: Cerco perimetral con contenedores.

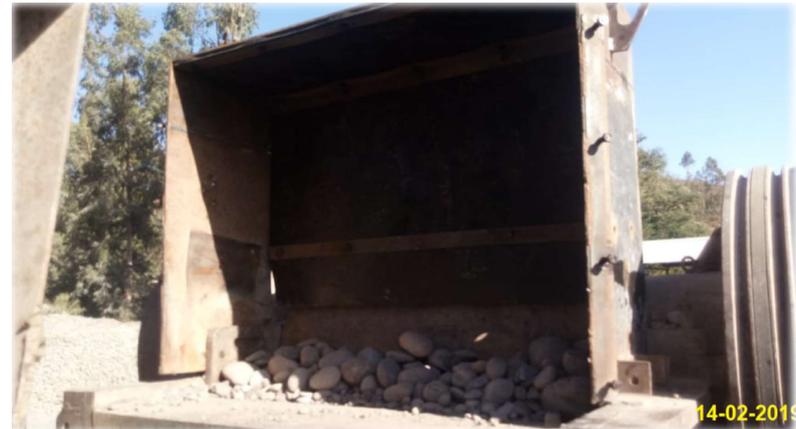
Figura 6.

| N° | Acción | Tipo de Acción | Plazo de ejecución | Indicador de cumplimiento | Medios de verificación | Resultados de la Fiscalización |
|---|---|---|---|--|---|--|
| 6 | Estructura de mitigación para fuente fija la cual consiste en un recubrimiento sobre la superficie del equipo chancador | Ejecutada | 14-01-2019 al 28-01-2019 | <p>Se le aplicará directamente a la fuente de emisión sonora un recubrimiento de acero sobre la superficie del equipo chancador el cual se forrará en sus paredes interiores, con una espuma acústica, esta tendrá una densidad en el rango de 10 kg/m<sup>3</sup> y 20 kg/m<sup>3</sup>. La espuma tiene la finalidad de atenuar el sonido en espacios abiertos o cerrados.</p> <p>En el anexo N°6, se muestra un esquema del prototipo a instalar como medida de mitigación en las fuentes fijas. Además, se adjuntan algunas fichas técnicas de las espumas a considerar para la elaboración de la estructura. Cabe destacar que la estructura es un prototipo por lo cual cualquier variación técnica de diseño deberá modificarse una vez implementada la acción.</p> | <p><b>Reporte inicial:</b><br/>Se instala en la fuente de emisión sonora un recubrimiento de acero sobre la superficie del equipo chancador el cual se recubre en sus paredes interiores, con una espuma acústica.</p> <p>En el anexo N°6, se muestra un esquema del prototipo a instalar como medida de mitigación en las fuentes fijas. Además, se adjuntan algunas fichas técnicas de las espumas a considerar para la elaboración de la estructura. Cabe destacar que la estructura es un prototipo por lo cual cualquier variación técnica de diseño deberá modificarse una vez implementada la acción.</p> <p><b>Reporte de avance:</b> No Reportada.</p> <p><b>Reporte final:</b> No Reportada</p> | <p>Se revisó el Anexo del Reporte inicial (SPDC-153-2019), del 14 de febrero de 2019, correspondiente a la Acción N°6 del PdC, el cual presenta Factura electrónica N°14743 del 14 de febrero de 2019, de Comercializadora Sonoflex Chile Spa. a Nelson Contreras Góngora por 3 unidades de espuma fonoabsorbente "FONAC Pro 50".</p> <p>También se adjuntan fotografías fechadas del 14 de febrero de 2019 que muestra un cajón metálico "Estructura de Mitigación Para Fuente Fija", acorde al diseño del Anexo N°6 del PdC aprobado. Sin embargo, las fotografías no muestran la instalación de la espuma acústica al interior de la estructura metálica.</p> <p>Considerando las fechas de las fotografías y de la factura electrónica, se considera que la Acción N°6 se encuentra ejecutada, teniendo en cuenta el resultado de la medición de ruido de la Acción N°8.</p> |

Fuente: Reporte inicial Acción N°6

Descripción del medio de prueba: Caseta de Control de Ingreso y Pesaje.
