## INFORME TÉCNICO DE FISCALIZACIÓN AMBIENTAL

### CONSTRUCCIÓN OBRAS INMOBILIARIA LOS SILOS III S.A. QUILICURA

DFZ-2021-2335-XIII-SRCA

MARZO 2022

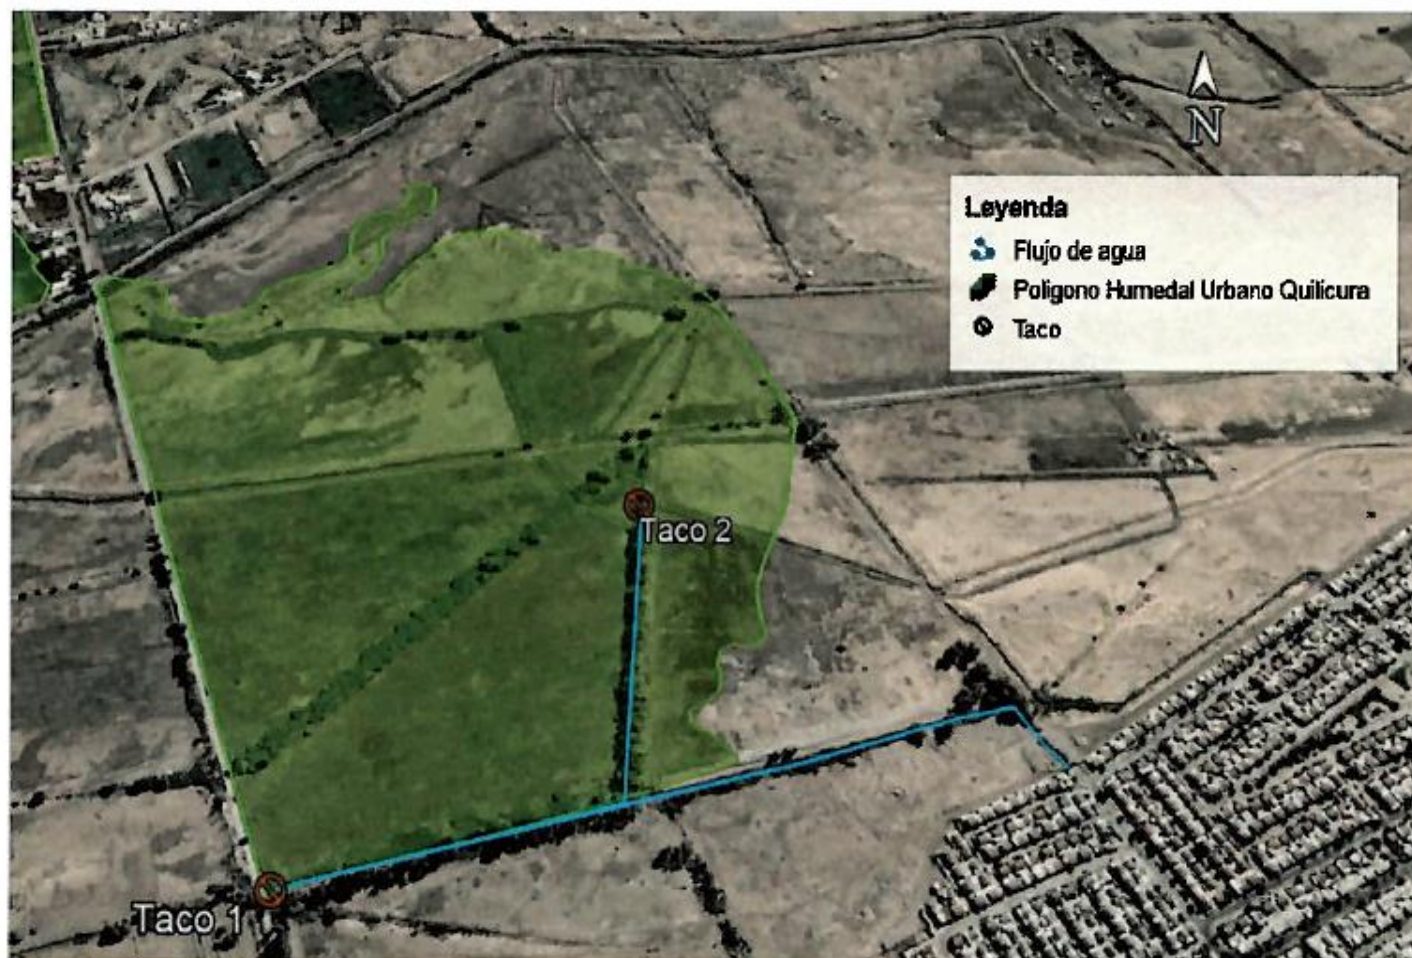
**Figura 4**

**Descripción medio de prueba:** Ubicación de diques (“tacos”) denunciados a esta Superintendencia, respecto a la delimitación del humedal “Quilicura – San Luis”. Imagen extractada de la denuncia ID 1191-XIII-2021.

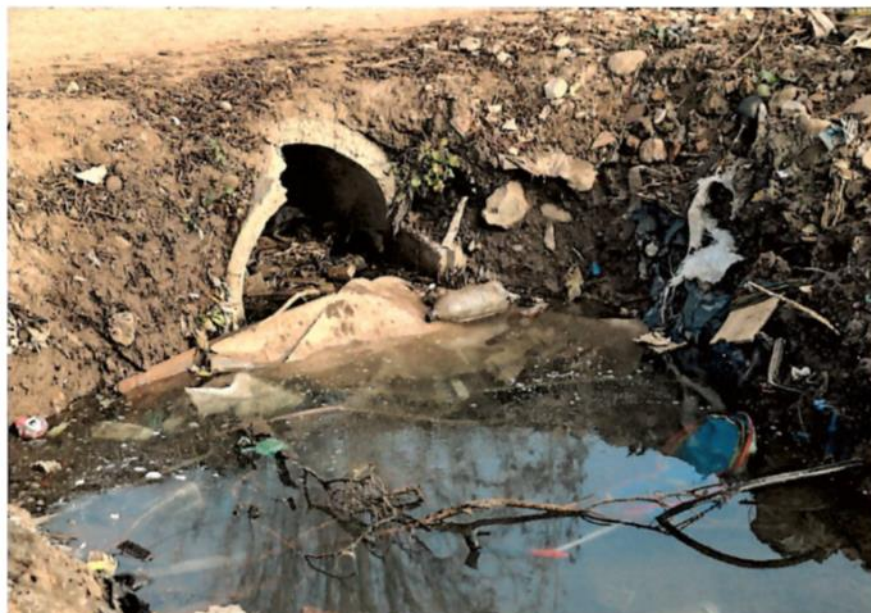
**Fotografía 1**

Vista del taco N°1 denunciado a esta Superintendencia. Se observan aguas estancadas y la acumulación de basura y escombros. Fotografía extractada de la denuncia ID 1191-XIII-2021.

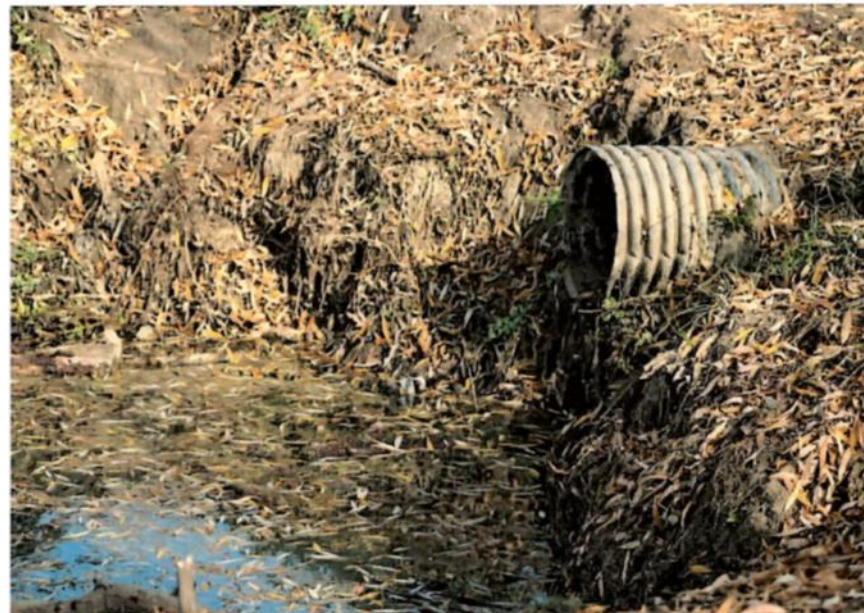
**Fotografía 2**

Vista del taco N°2 denunciado a esta Superintendencia. Se observan aguas estancadas. Fotografía extractada de la denuncia ID 1191-XIII-2021.

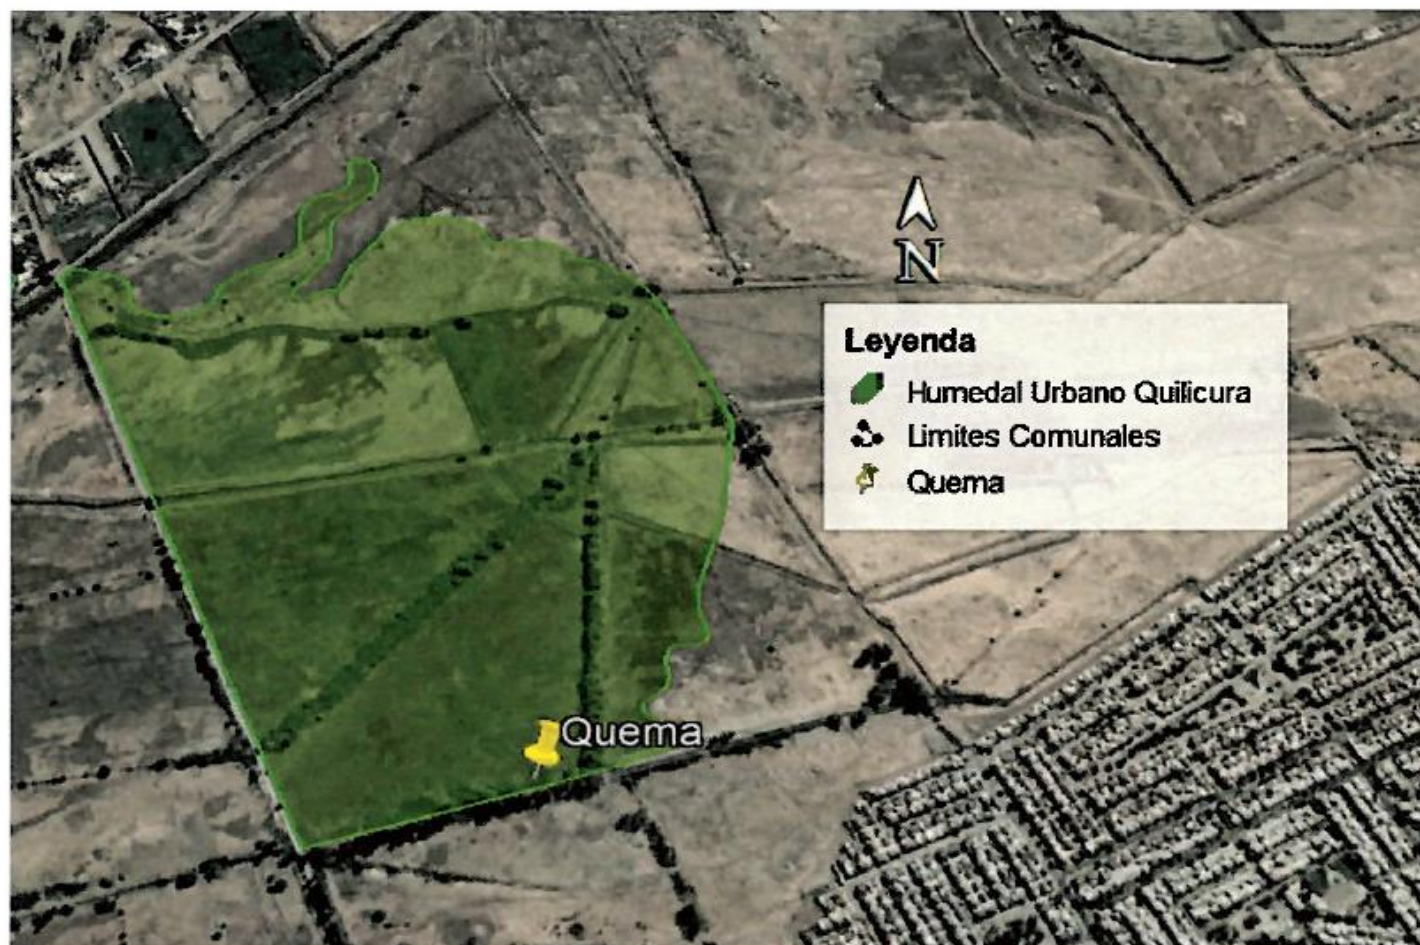
**Figura 5****Descripción medio de prueba:**

Ubicación del sector de quema de vegetación denunciado a esta Superintendencia, respecto a la delimitación del humedal "Quilicura – San Luis". Imagen extractada de la denuncia ID 1191-XIII-2021.

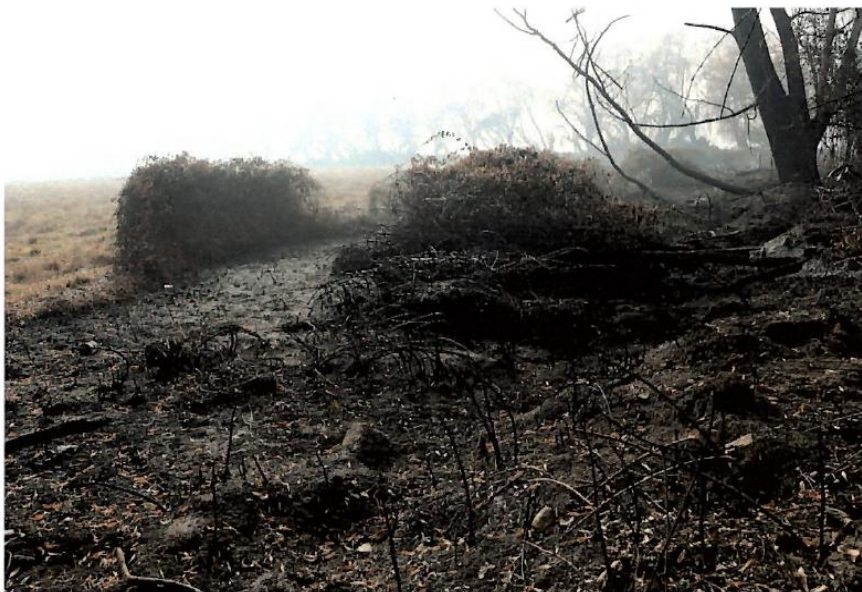
**Fotografía 3**

Vista del sector de quema de vegetación denunciado a esta Superintendencia. Fotografía extractada de la denuncia ID 1191-XIII-2021.

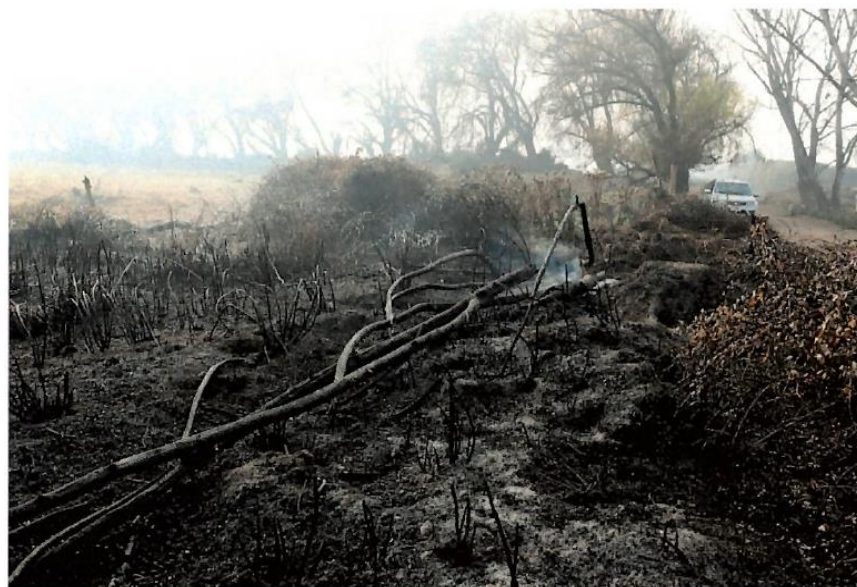
**Fotografía 4**

Vista del sector de quema de vegetación denunciado a esta Superintendencia. Fotografía extractada de la denuncia ID 1191-XIII-2021.

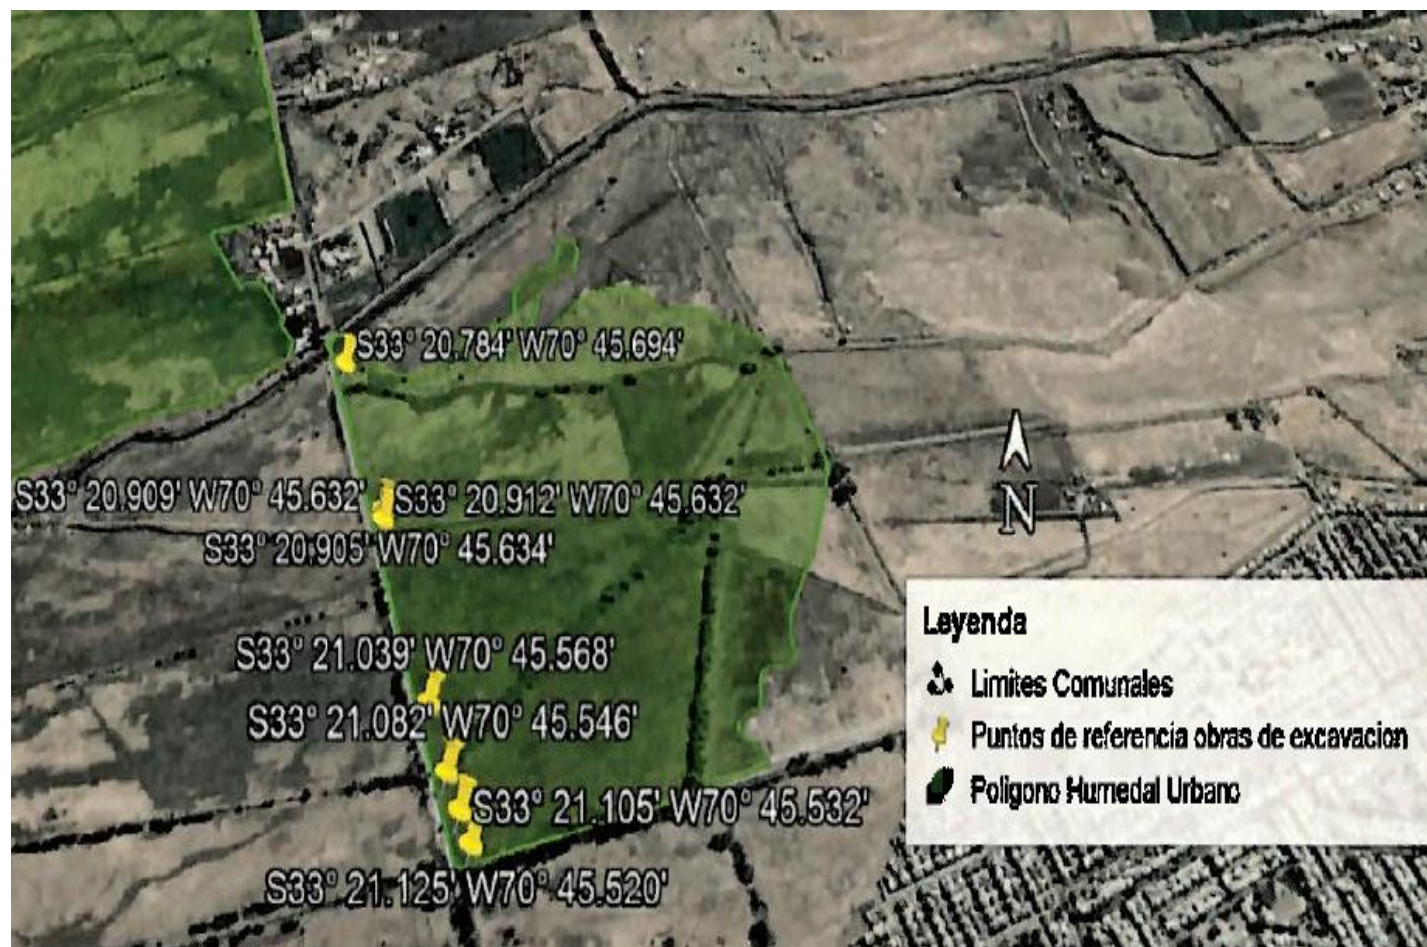
Figura 6

Ubicación de los sectores de excavación asociados a la zanja denunciada esta Superintendencia, respecto a la delimitación del humedal “Quilicura – San Luis”. Imagen extractada de la denuncia ID 1191-XIII-2021.

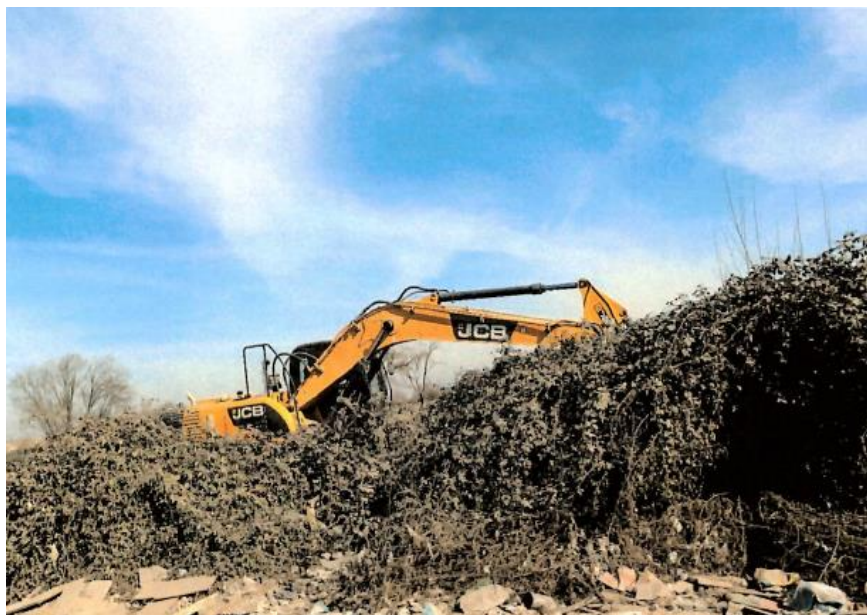
**Fotografía 5**

Vista de la maquinaria pesada trabajando en la habilitación de la zanja denunciada a esta Superintendencia. Fotografía extractada de la denuncia ID 1191-XIII-2021.

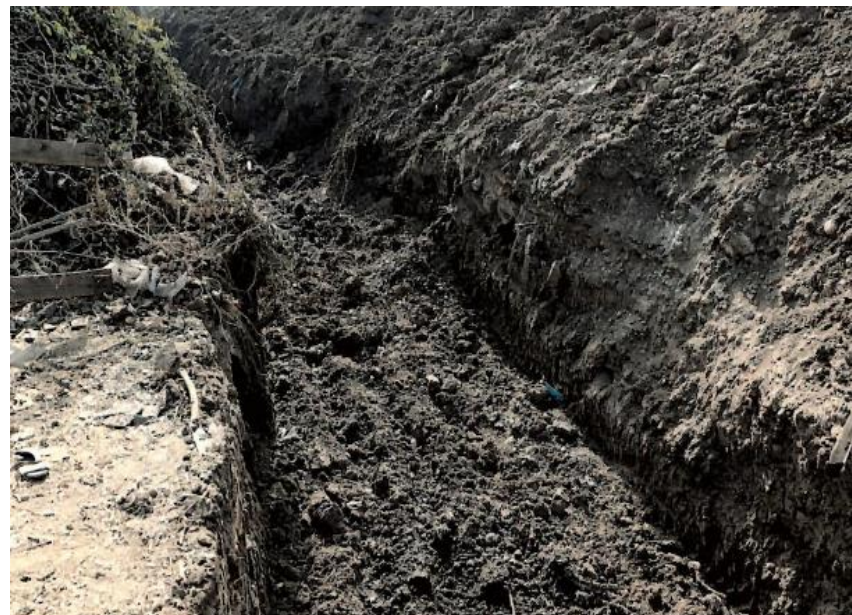
**Fotografía 6**

Vista de la zanja denunciada a esta Superintendencia. Fotografía extractada de la denuncia ID 1191-XIII-2021.

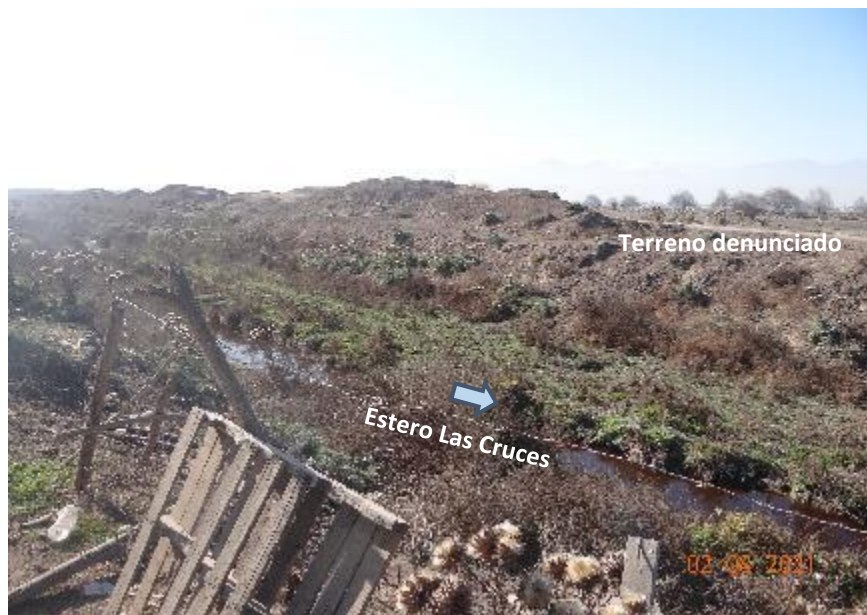
**Fotografía 7**

Vista del estero Las Cruces, en el sector norte del humedal “Quilicura – San Luis”. Se observa escurrimiento de agua y presencia de abundante vegetación. Fotografía tomada por el equipo fiscalizador en la inspección ambiental del 02 de agosto de 2021.

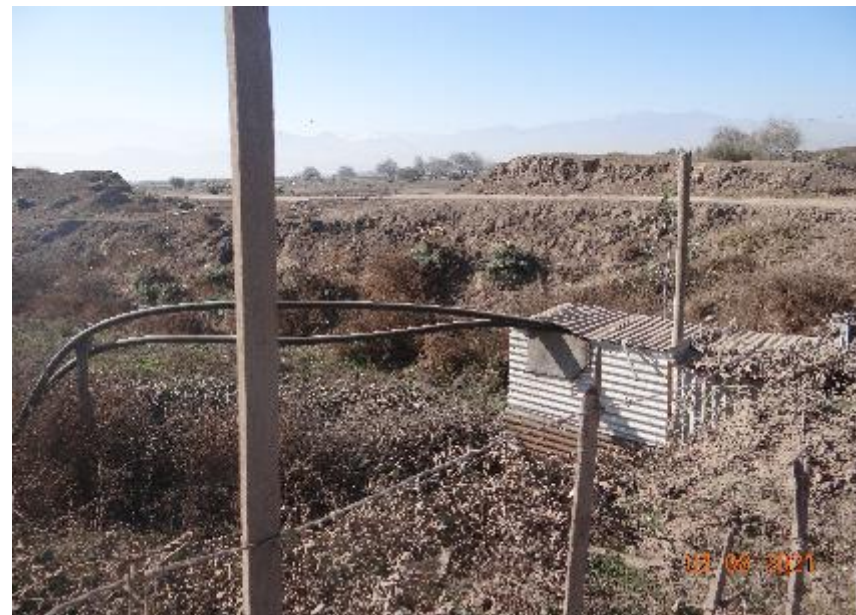
**Fotografía 8**

Vista de la caseta y sistema de tuberías al interior del cauce del estero Las Cruces, sin funcionamiento ni bomba instalada según pudo constatar personal de la Dirección General de Aguas. Fotografía tomada por el equipo fiscalizador en la inspección ambiental del 02 de agosto de 2021.

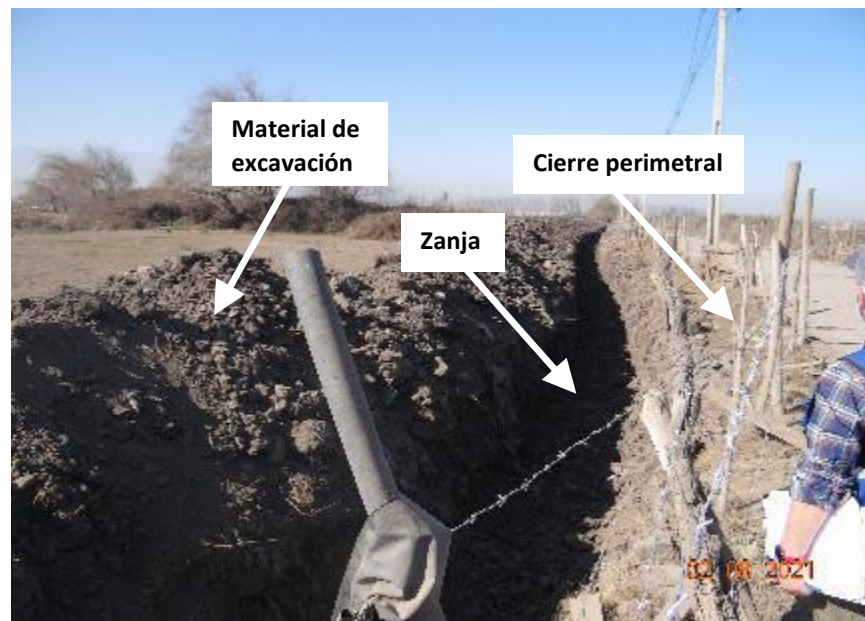
**Fotografía 9**

Vista de la zanja excavada y del cierre perimetral, ambos ubicados al interior del polígono del humedal “Quilicura – San Luis”. Se observa el material de la excavación dispuesto sobre el terreno en el entorno inmediato de la zanja, la cual se encontraba sin líquidos en su interior. Fotografía tomada por el equipo fiscalizador en la inspección ambiental del 02 de agosto de 2021.

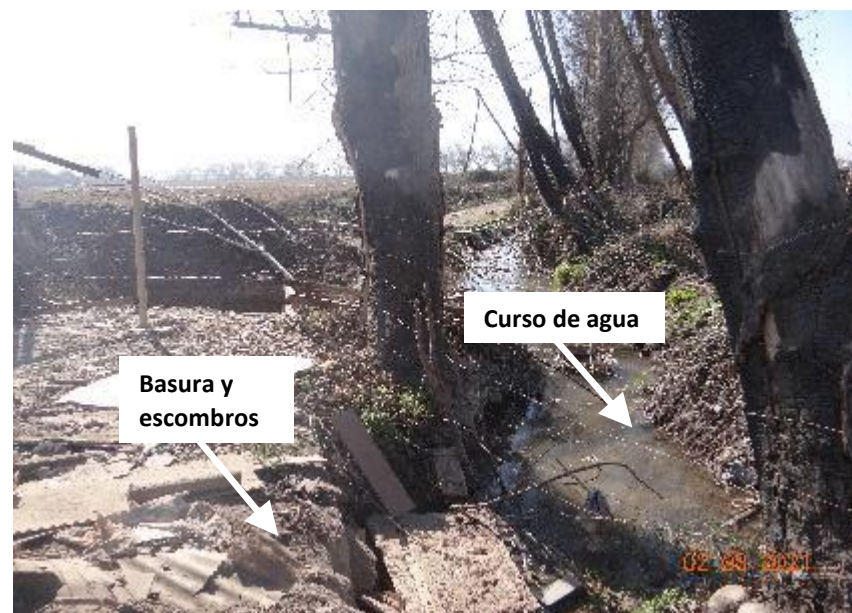
**Fotografía 10**

Vista del límite sur de la zanja excavada, en cuyo entorno es posible observar la existencia de un curso de agua y restos de basura y escombros, al exterior de la propiedad fiscalizada. Fotografía tomada por el equipo fiscalizador en la inspección ambiental del 02 de agosto de 2021.

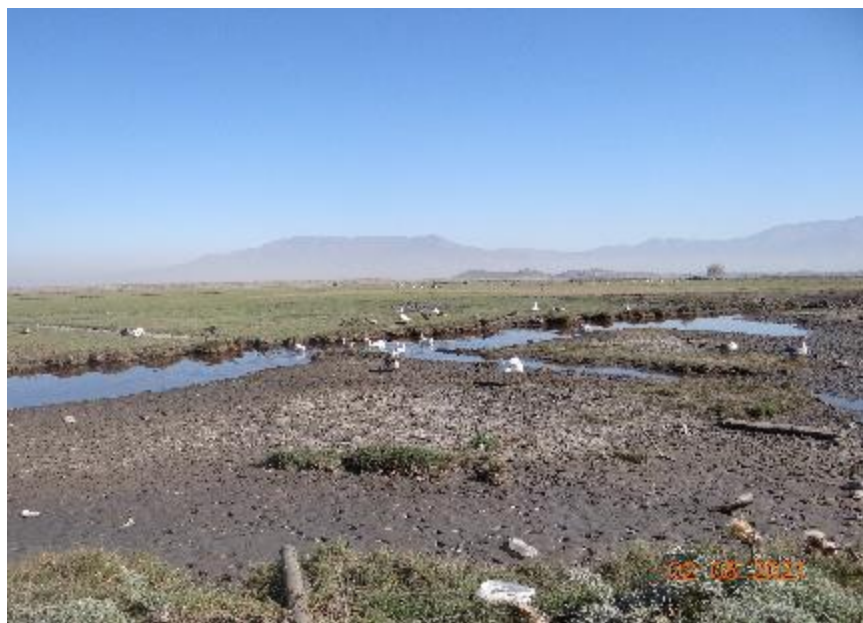
**Fotografía 11**

Vista del humedal “Quilicura – San Luis Norte”. Se observan espejos de agua, abundante vegetación y presencia de avifauna. No se constató la existencia de actividades o labores de intervención durante el recorrido. Fotografía tomada por el equipo fiscalizador en la inspección ambiental del 02 de agosto de 2021.

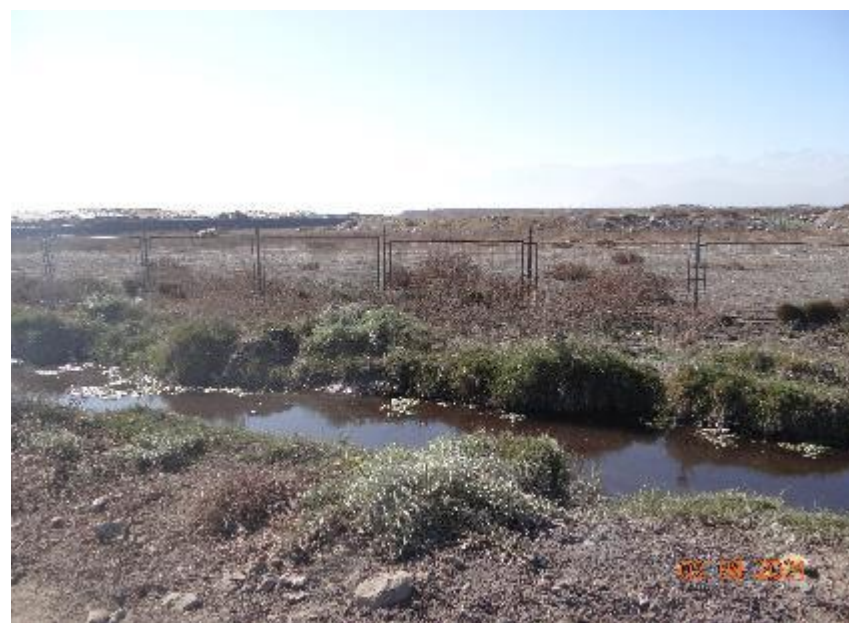
**Fotografía 12**

Vista de sector colindante con el humedal “Quilicura – San Luis Norte”. Se observan espejos de agua y abundante vegetación. No se constató la existencia de actividades o labores de intervención durante el recorrido. Fotografía tomada por el equipo fiscalizador en la inspección ambiental del 02 de agosto de 2021.

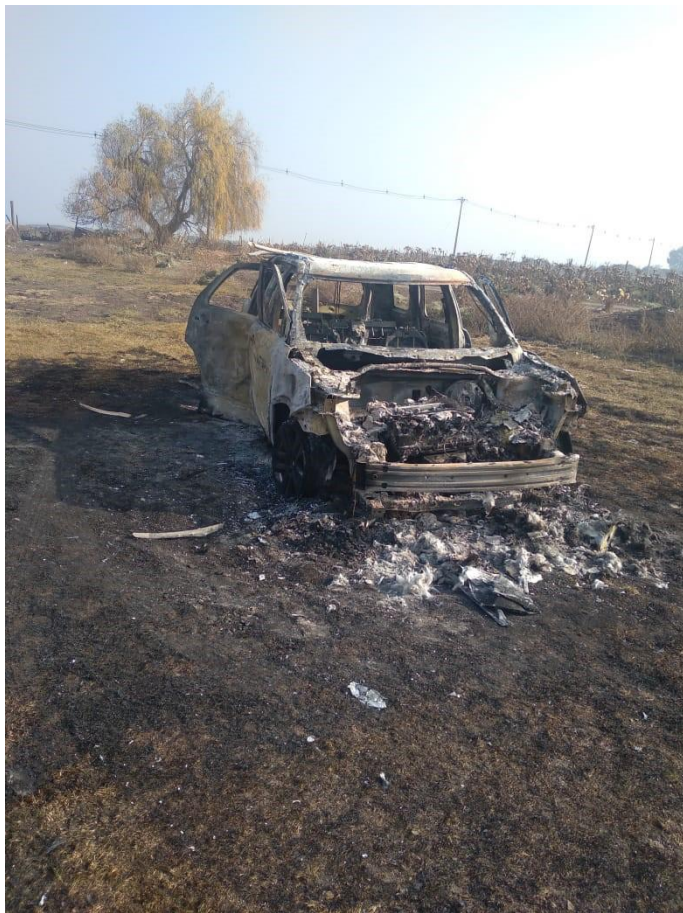
**Fotografía 13**

Vista de vehículo motorizado quemado al interior de la propiedad de Inmobiliaria Los Silos III S.A. Fotografía adjunta por el titular en su presentación de fecha 11 de agosto de 2021.

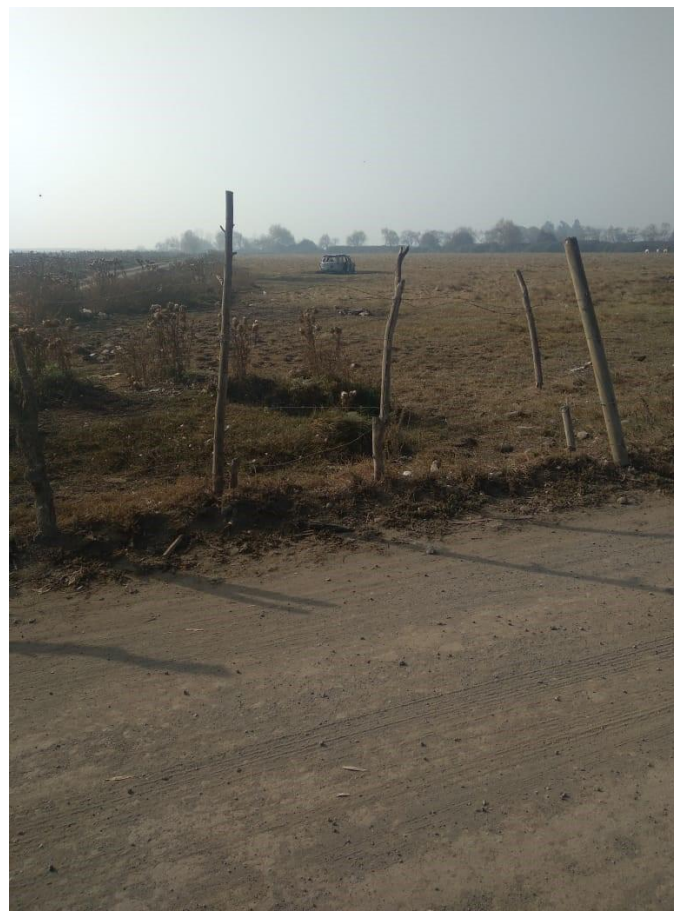
**Fotografía 14**

Vista de vehículo motorizado quemado al interior de la propiedad de Inmobiliaria Los Silos III S.A. En la imagen se observa el terreno y límite divisorio la propiedad antes que se habilitara la zanja por parte de la empresa. Fotografía adjunta por el titular en su presentación de fecha 11 de agosto de 2021.

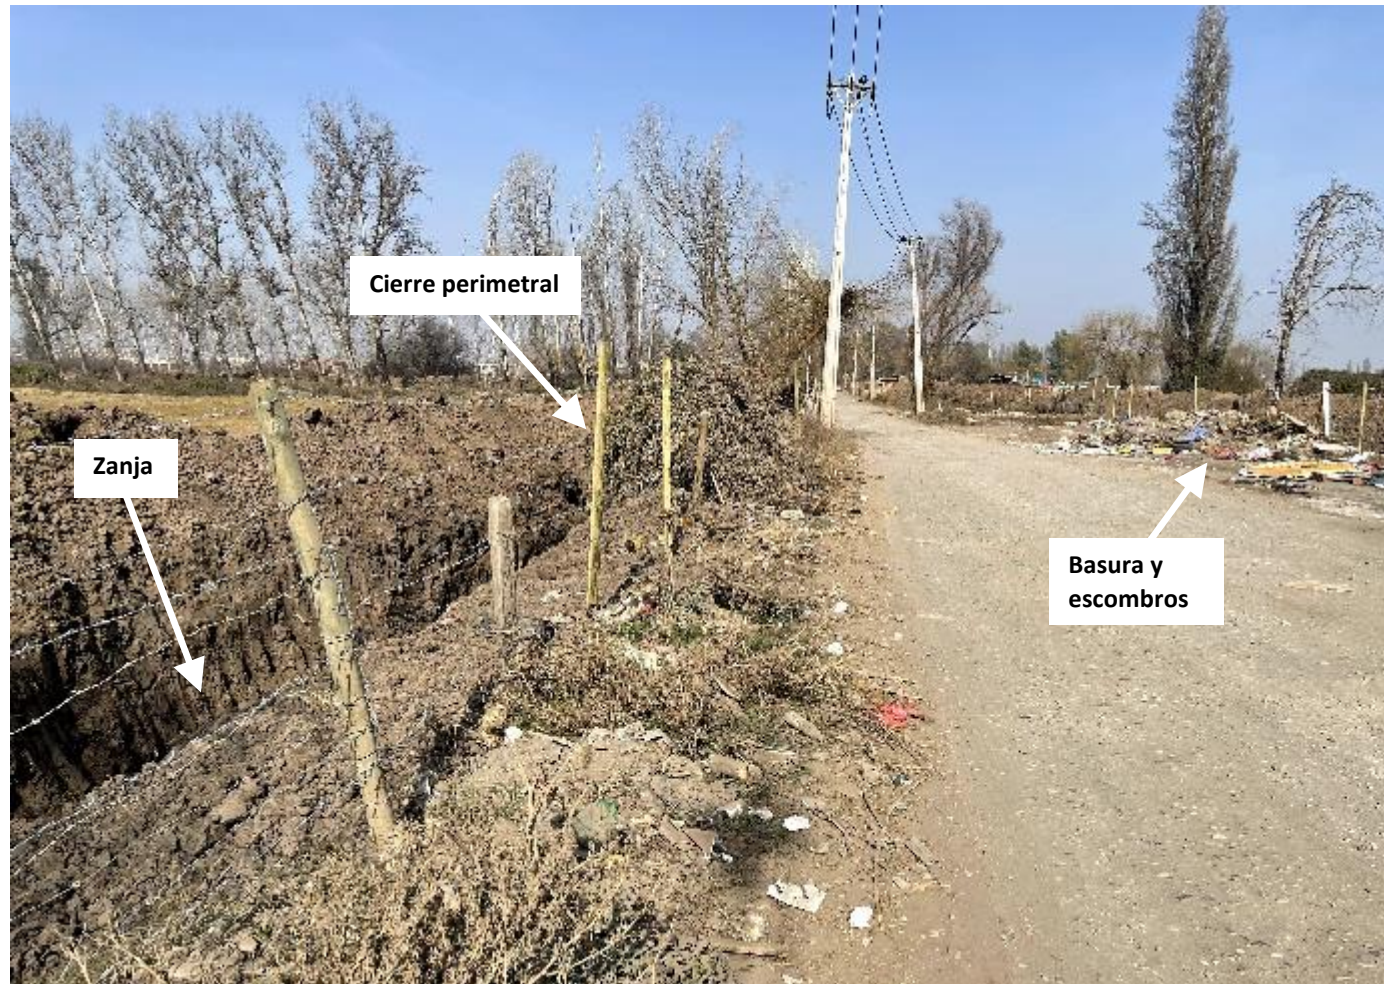
**Fotografía 15**

- En cuanto a la habilitación de la zanja, el titular informó que ésta atiende al mismo objetivo del refuerzo del cierre perimetral, teniendo por función impedir el acceso de terceros al sector del humedal, agregando que otros terrenos aledaños se han visto afectados por acumulación de basura y desechos (ver **Fotografía 15**).

Vista de basura y escombros en terrenos aledaños a la propiedad de Inmobiliaria Los Silos III S.A. En la imagen se observa la habilitación de la zanja y del cierre perimetral por parte de la empresa. Fotografía adjunta por el titular en su presentación de fecha 11 de agosto de 2021.

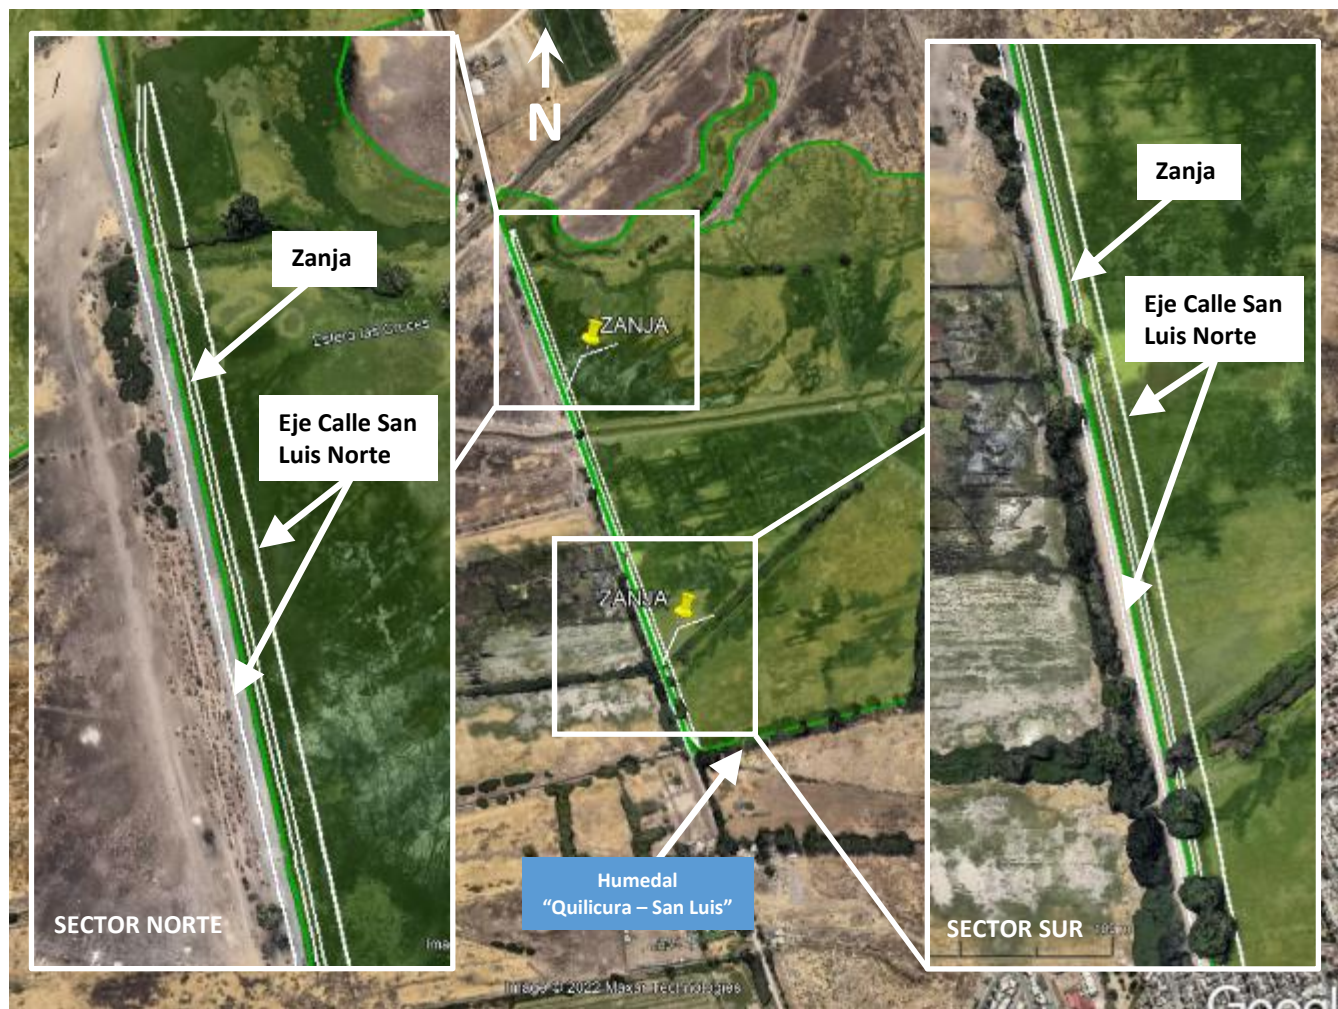
**Figura 8**

Límite norte: 336.064 metros E; 6.308.957 metros S. (ubicación al interior del polígono del humedal “Quilicura – San Luis”, ver **Figura 8**).

Límite sur: 336.347 metros E; 6.308.306 metros S. (ubicación al interior del polígono del humedal “Quilicura – San Luis”, ver **Figura 8**).

Ubicación de la zanja habilitada por Inmobiliaria Los Silos III S.A. respecto al perfil de proyección de la calle San Luis Norte y a los límites del humedal "Quilicura – San Luis". Se observa que la zanja se emplaza al interior del eje proyectado para la calle y también al interior del polígono del humedal. Elaboración SMA a partir del archivo KMZ provisto por el titular en su presentación de fecha 02 de septiembre de 2021.

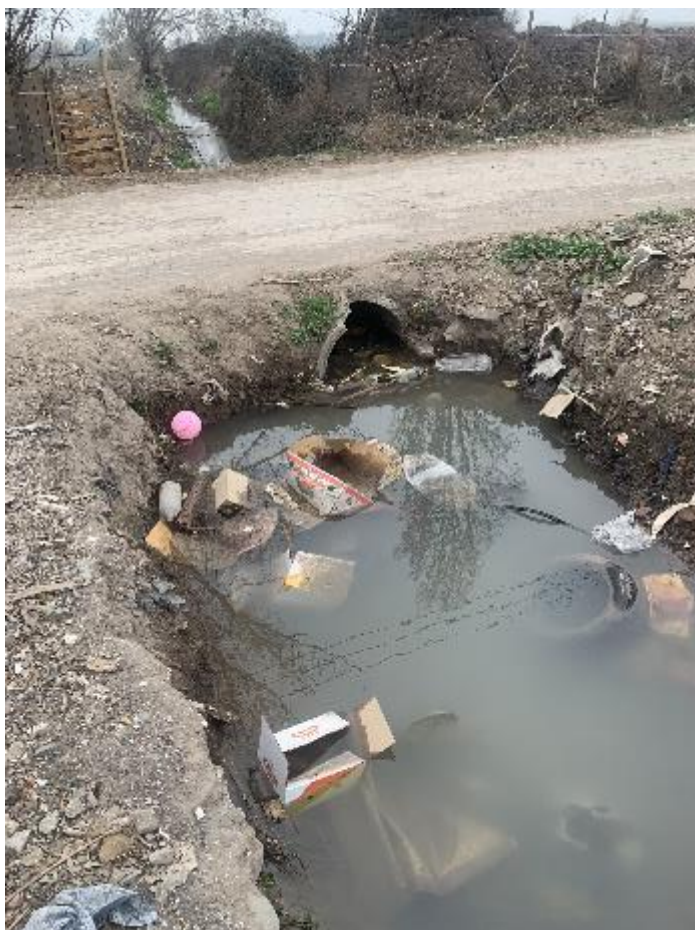
**Fotografía 16**

Vista del taco N°1, ubicado al exterior del terreno de Inmobiliaria Los Silos III S.A. Se observan aguas estancadas y la acumulación de basura y escombros. Fotografía adjunta por el titular en su presentación de fecha 02 de septiembre de 2021.

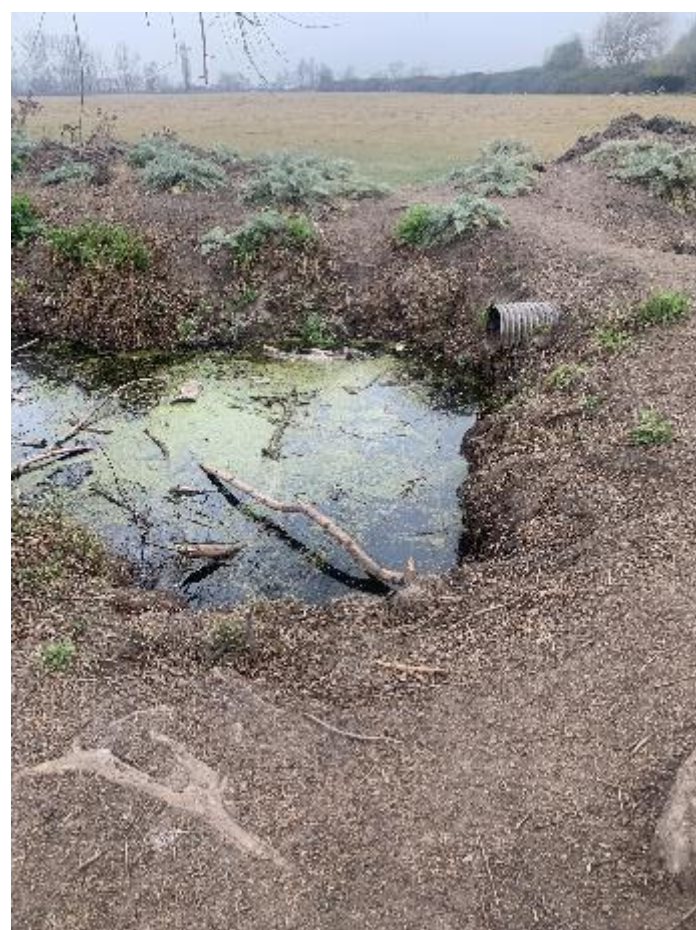
**Fotografía 17**

- En relación con el taco N°2, el titular señaló que éste corresponde a un apozamiento de agua que se genera debido a la topografía del terreno en la zona (ver **Fotografía 17**), pero que no corresponde a un dique que impida el flujo de las aguas en el sector.
- En relación con el sector de quema de vegetación, el titular declaró que no ha realizado quema alguna al interior del humedal y que el sector aludido tiene relación con el hallazgo del cuerpo humano calcinado que fue encontrado con fecha 08 de julio de 2021 en un sector de zarzamoras al interior de su propiedad (ver **Fotografía 18**), lo cual señaló no tiene vínculo alguno con las actividades de la empresa.

Vista del taco N°2, ubicado al interior del terreno de Inmobiliaria Los Silos III S.A. Se observan aguas estancadas y la acumulación de troncos y ramas. Fotografía adjunta por el titular en su presentación de fecha 02 de septiembre de 2021.
