## INFORME TÉCNICO DE FISCALIZACIÓN AMBIENTAL

LOS CÓNDORES

DFZ-2022-505-VII-RCA

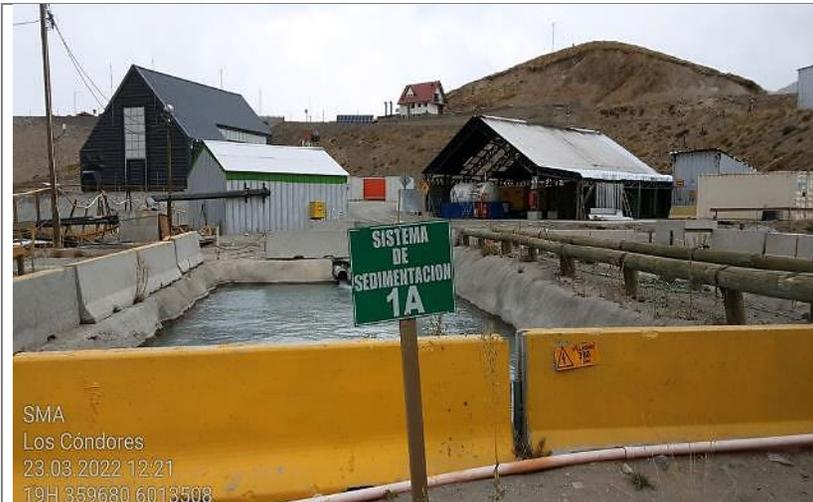
Fotografía 1. Fotografía de piscina de decantación A.

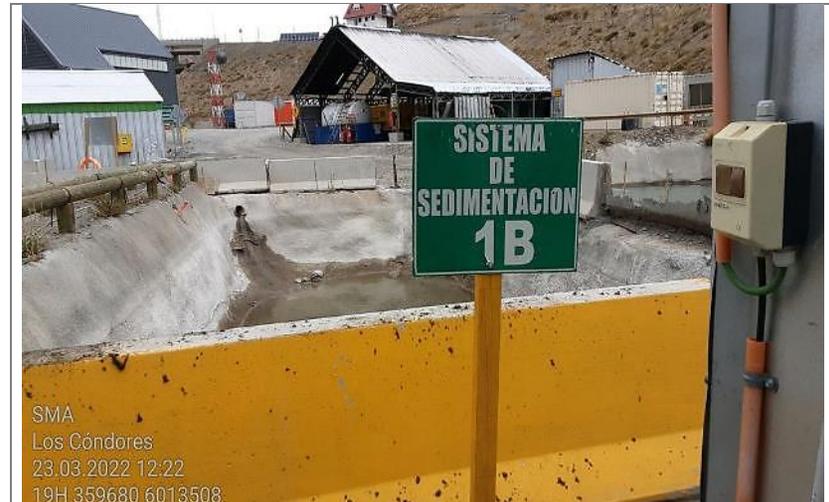
Fotografía 2. Fotografía de piscina de decantación B.

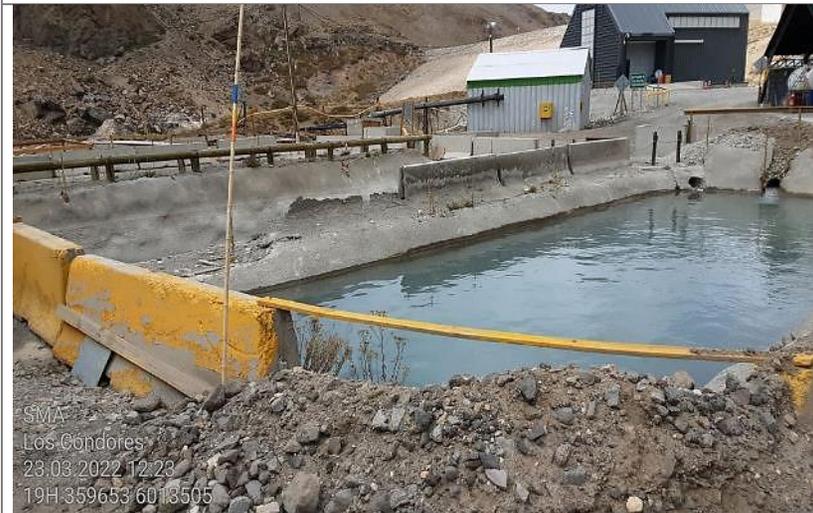
Fotografía 3. Fotografía de piscina de decantación C.

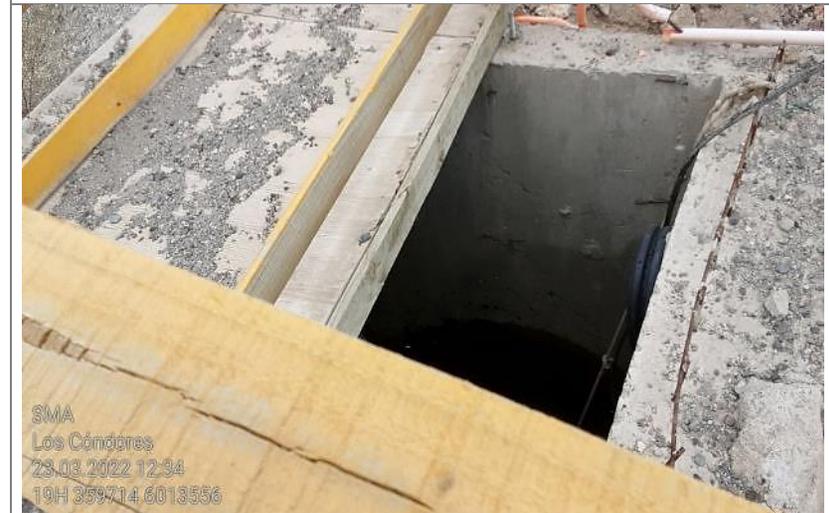
Fotografía 4. Fotografía de la última cámara previa a la descarga de RIL en sector Pique de Válvulas.

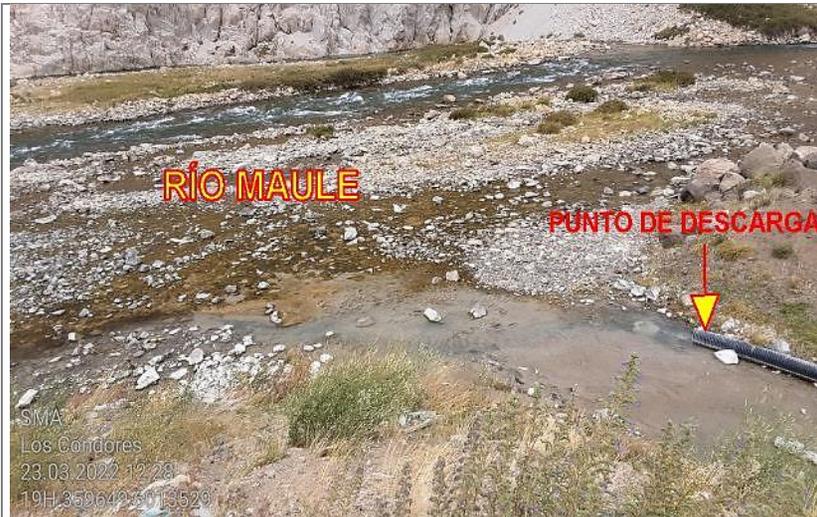
Fotografía 5. Fotografía del punto de descarga de RIL del sector Pique de Válvulas.

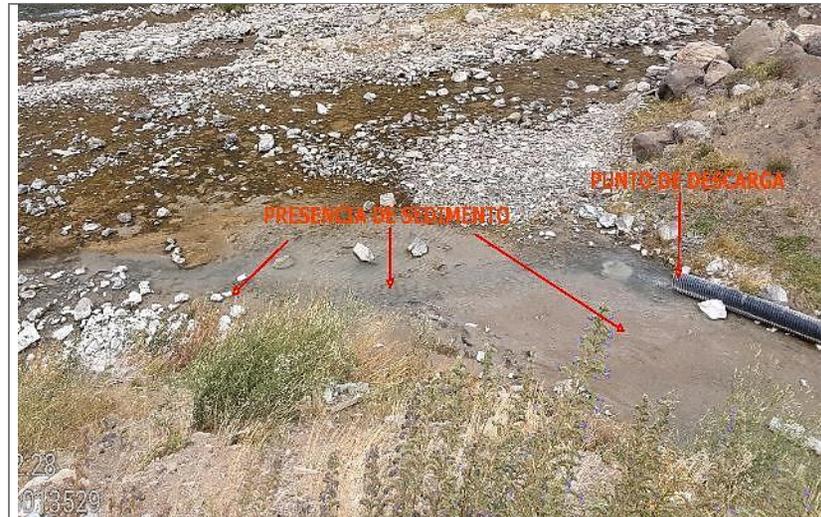
<b>Hecho (s):</b>  Durante la actividad de fiscalización de fecha 23-03-2022 se realizó, como primera actividad una reunión de inicio con la Sra. Lorena Machuca, Encargada de Medio Ambiente (EMA), Sra. Astrid Vorpal, Project Manager, y el Sr. Claudio Arellano, Encargado en Sitio, a fin de dar a conocer los aspectos relevantes asociados a la actividad de fiscalización. Terminada la reunión de inicio se realizó una inspección en la unidad fiscalizable, constatando lo siguiente:  SECTOR PIQUE DE VÁLVULAS:  Se realizó un recorrido de inspección en el sitio denominado Pique de Válvulas, ubicado en el sector Laguna del Maule. En el lugar se verificó que el sistema de tratamiento de RILes, compuesto por piscinas sedimentadoras, se encontraba operando. Sin embargo, del total de unidades (módulos A, B y C), sólo operaban los módulos A y C, los cuales se encontraban a plena capacidad volumétrica, toda vez que, de acuerdo a lo expresado por la Sra. Machuca (EMA), no era requerido operar todas las piscinas para tratar las aguas, debido al nivel actual de generación de aguas que requieren tratamiento (Fotografías 1 - 3). Se consultó respecto de la techumbre de las piscinas. Al respecto, la Sra. Machuca señaló que debido a la caída de nieve tuvieron que ser retiradas.  Se inspeccionó la última cámara previa a la descarga y el punto de descarga de RIL tratado en el Río Maule (Fotografías 4 y 5) . Se observó que las aguas descargadas no presentaba sustancias o elementos extraños o anómalos. Sin perjuicio de lo anterior, se observó que en el punto de descarga, constituido por una conducción de polietileno corrugado de aproximadamente 8 pulgadas dispuesta en el cauce, existe acumulación de sedimento de tipo arenilla, acotado a los últimos 3 metros del ducto.  En el Río no se evidencia presencia ni acumulación de sustancias, lodos o elementos de origen industrial o antrópico (Fotografía 6).

Fotografía 6. Fotografía de la descarga de RIL del sector Pique de Válvulas, donde se puede apreciar la presencia de sedimento.

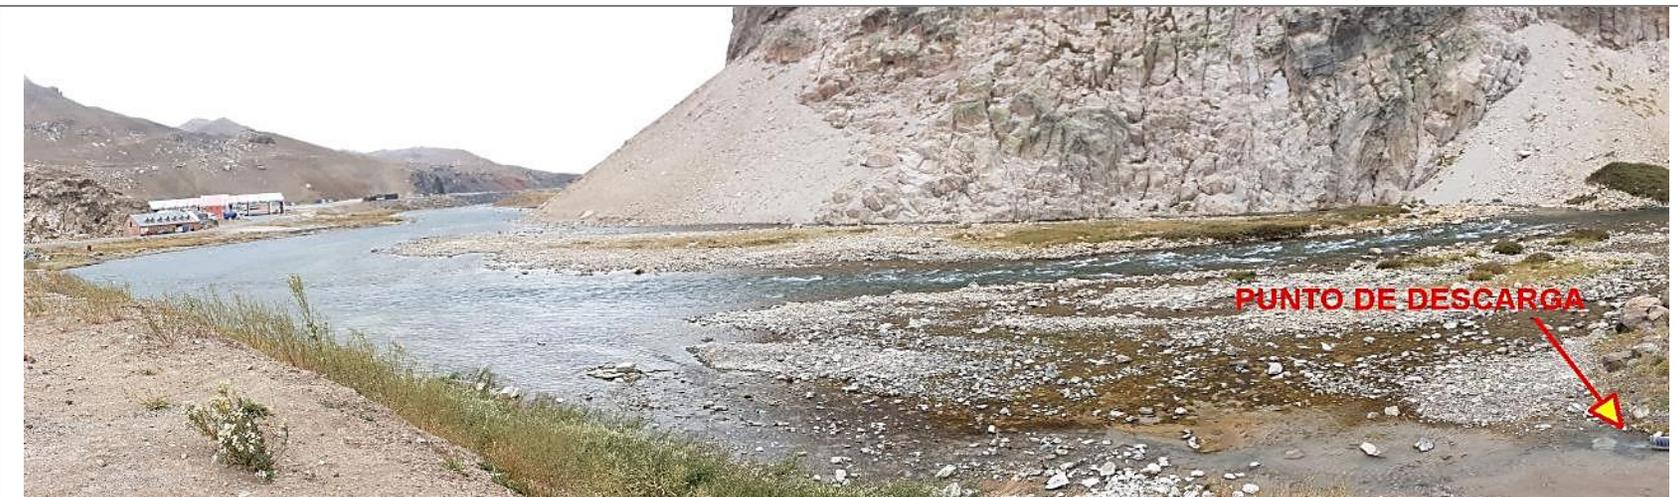
Fotografía 7. Fotografía panorámica del Río Maule hacia aguas abajo del punto de descarga.

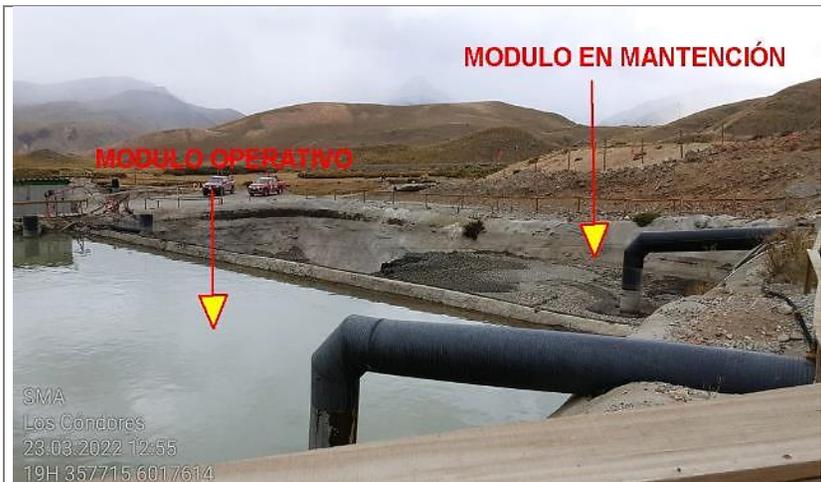
Se realizó un recorrido por el sitio denominado Instalación de Faenas Lo Aguirre, donde el sistema de tratamiento de RILes está conformado por las piscinas sedimentadoras denominadas módulos A, B, C, D, E y F. En el lugar, se constató que no se encuentran en operación los módulos E y F. De acuerdo a lo indicado por la Sra. Machuca (EMA), estas unidades ya no operan debido a que se dio término a la excavación del Túnel Ventana Lo Aguirre (aguas arriba), por lo que el nivel de aguas residuales generados ha disminuido considerablemente, no necesitando operar estos dos módulos. Por otra parte, se constató que el módulo C se encontraba en mantención (retiro de sólidos).

**Fotografía 8.** Fotografía de las piscinas de decantación, correspondiente a módulos C y D. Como se puede observar el módulo C se encontraba en mantención.

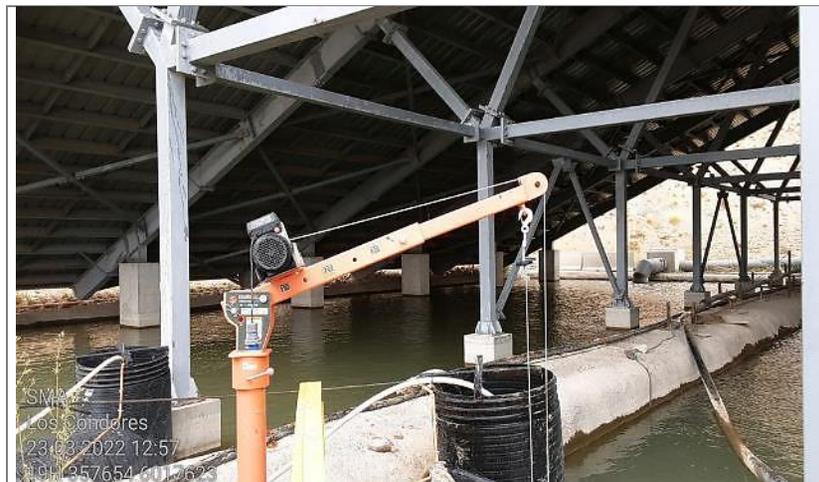
**Fotografía 9.** Piscinas de decantación correspondientes a los módulos A y B, operativos al momento de la inspección.

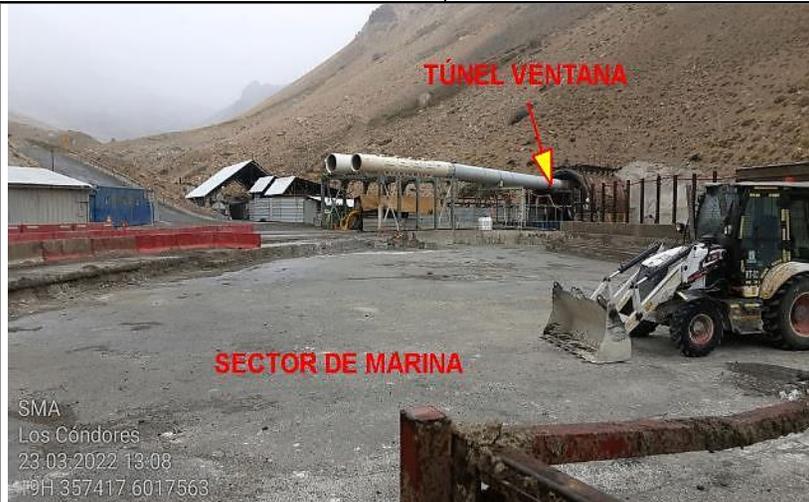
Se consultó respecto a la condición de la Marina en el sector. Al respecto, la Sra. Machuca (EMA) indicó que se había hecho retiro de esta sección, dado que ya no se utilizaba. Se visitó el sector constatando que efectivamente el lugar se encontraba vacío (sin acumulación de material).

Fotografía 10. Fotografía del sector donde se ubicaba La Marina.

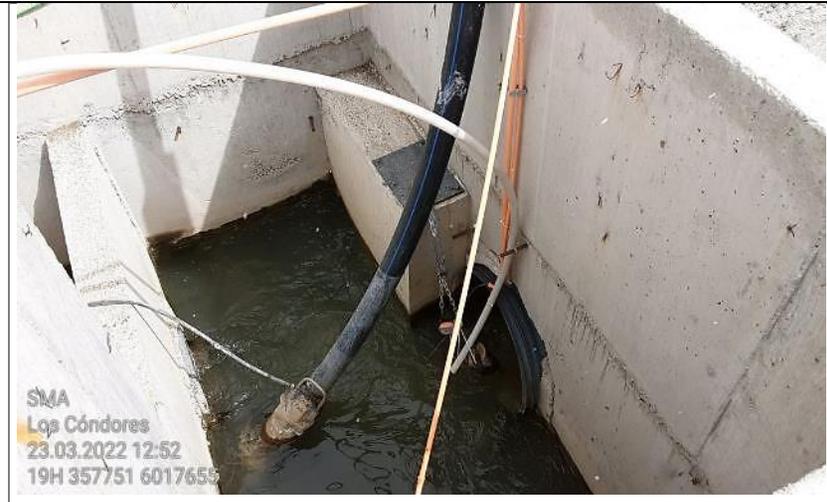
Se inspeccionó la última cámara previa a la descarga y el punto de descarga hacia el Estero Lo Aguirre, constatando que las aguas descargadas no presentaban visualmente sustancias o elementos extraños. En el Estero, tanto en el sector de descarga como aguas abajo, no se evidenciaron presencia ni acumulación de sustancias, lodos o elementos de origen industrial o antrópico. Se observó presencia de algas en el cauce.

Fotografía 11. Fotografía de la última cámara previa a la descarga de RIL en sector Lo Aguirre.

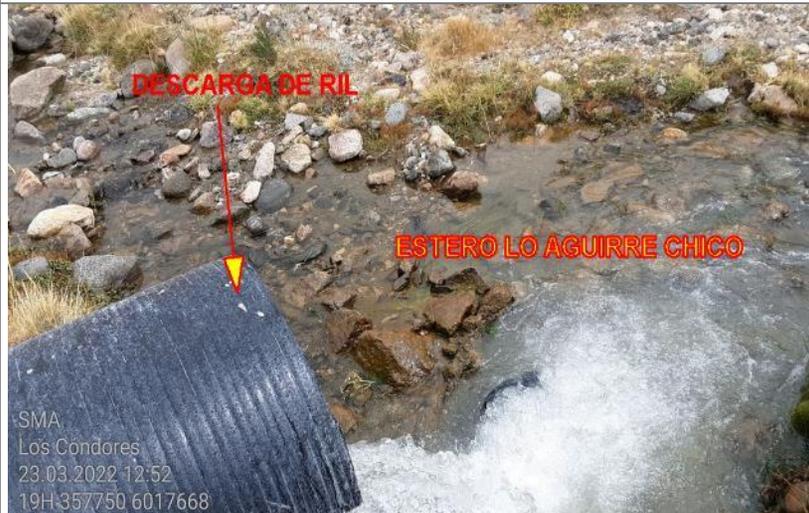
Fotografía 12. Fotografía del punto de descarga de RIL del sector Pique de Válvulas.

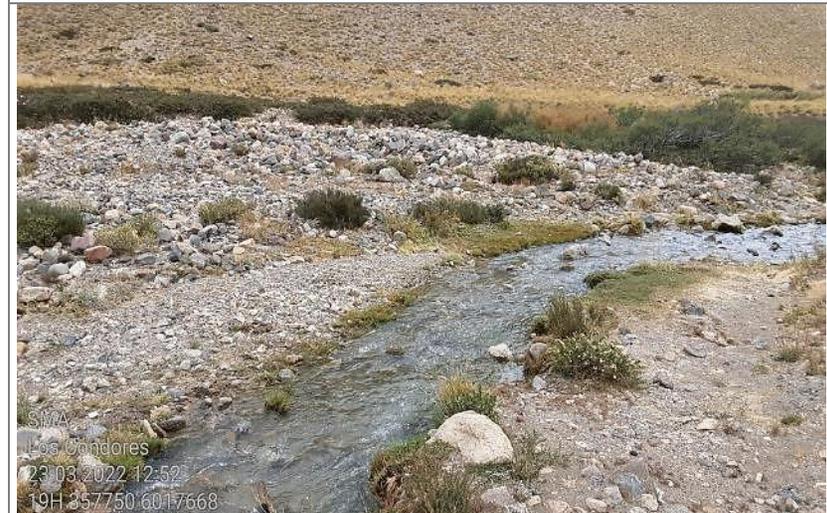
Fotografía 13. Fotografía del Estero Lo Aguirre Chico, aguas abajo del punto de descarga de RIL.

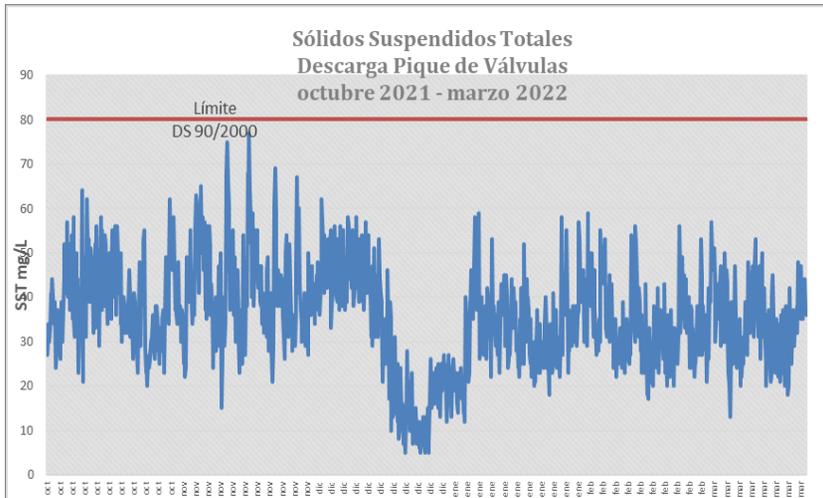
No se observa superación de los límites establecidos, en la referida norma, en los resultados de control operacional efectuados por el titular. En las siguientes gráficas, se observa el nivel de SST en las descargas Pique de Válvulas y Lo Aguirre, toda vez que corresponde a un parámetro crítico en el tipo de descarga del proyecto.

**Gráfico 1.** Sólidos suspendidos totales en la descarga de RIL del sector Pique de Válvulas, elaborado en base a los antecedentes operacionales aportados por el titular.

Sin perjuicio de lo anterior, se recomienda efectuar una medición directa de la calidad de los efluentes del proyecto a través de una Entidad Técnica de Fiscalización Ambiental (ETFA), considerando el período estival, con la finalidad de monitorear la calidad en las respectivas descargas de RIL durante el proceso de construcción de la Central Hidroeléctrica Los Cóndores, en especial atención a la mermada condición del Río Maule y sus afluentes durante los últimos años de sequía a nivel nacional y regional.

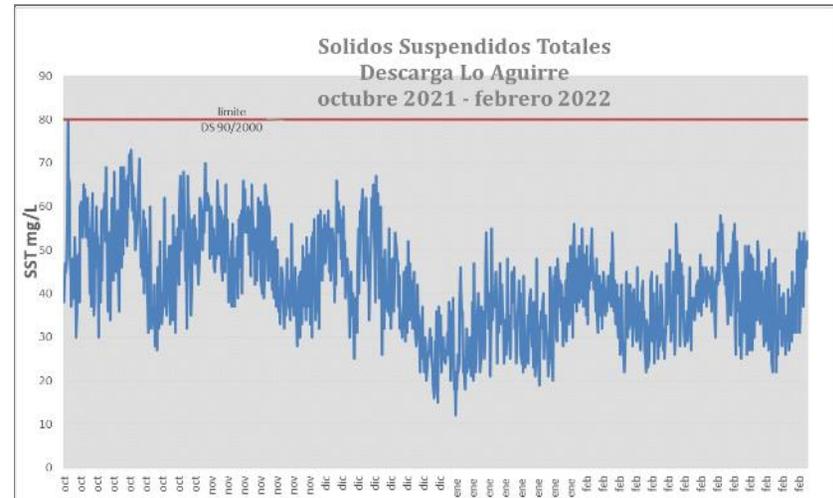
**Gráfico 2.** Sólidos suspendidos totales en la descarga de RIL del sector Lo Aguirre, elaborado en base a los antecedentes operacionales aportados por el titular.
