INFORME TÉCNICO DE FISCALIZACIÓN AMBIENTAL

CLEANAIRTECH SUDAMERICA

DFZ-2020-2435-III-RCA

ABRIL 2022

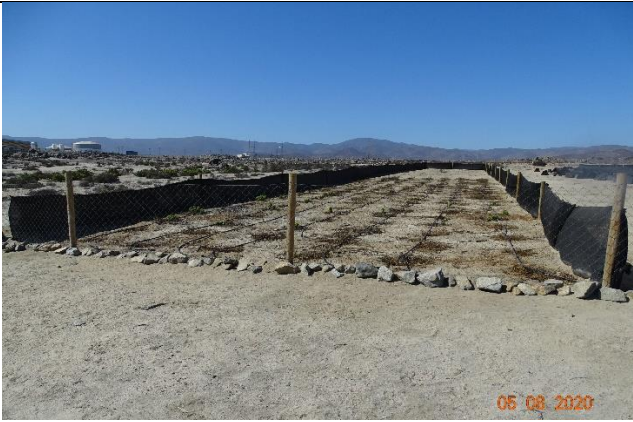
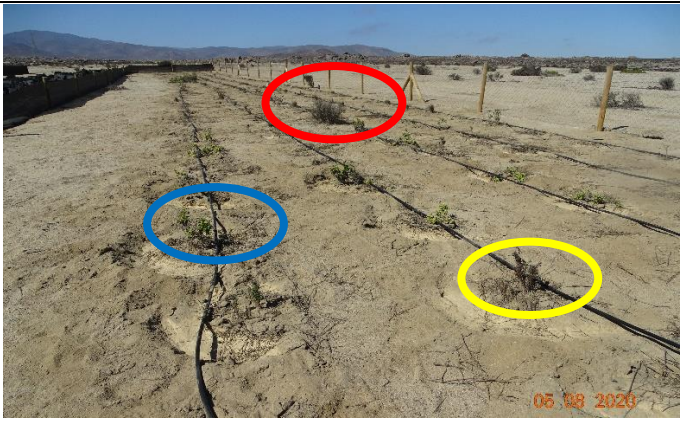
Fotografía 1.	Fecha: 05-08-2020	Fotografía 2.	Fecha: 05-08-2020		
Coordenadas DATUM WGS84 HUSO 19	Coordenada Norte: 7.025.844	Coordenada Este: 319.832	Coordenadas DATUM WGS84 HUSO 19	Coordenada Norte: 7.025.844	Coordenada Este: 319.832
Descripción de medio de prueba: Zonas 1 del sector de reforestación, la cual se encontraba con cerco perimetral.		Descripción de medio de prueba: Zona 1 de reforestación con presencia de ejemplares de <i>Tetragonia marítima</i> (círculo azul), <i>Bakerolimon plumosum</i> (círculo rojo), <i>Nolana divaricata</i> (círculo amarillo). Todos los ejemplares observados se encontraban con crecimiento vegetativo. Algunas hoyaduras presentaban individuos secos.

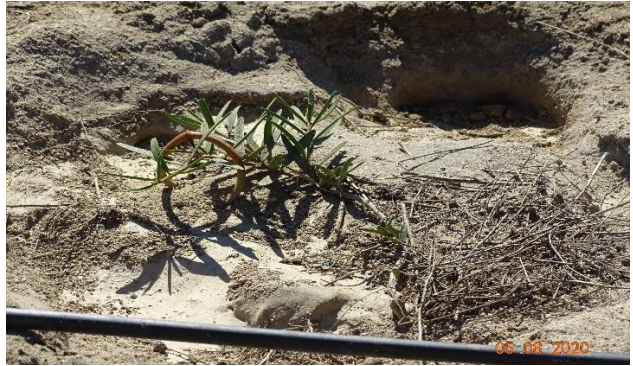
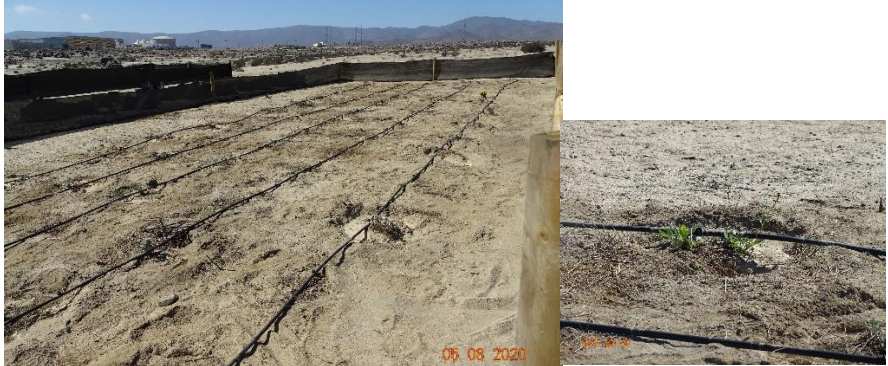
Fotografía 3.	Fecha: 05-08-2020	Fotografía 4.	Fecha: 05-08-2020		
Coordenadas DATUM WGS84 HUSO 19	Coordenada Norte: 7.025.831	Coordenada Este: 319.849	Coordenadas DATUM WGS84 HUSO 19	Coordenada Norte: 7.025.739	Coordenada Este: 320.199

Descripción de medio de prueba: Zona 1 de reforestación con presencia de ejemplares de <i>Skyanthus acutus</i> , los cuales se encontraban con crecimiento vegetativo.		Descripción de medio de prueba: Zona 2 de reforestación con presencia de individuos de la especie <i>Tetragonia marítima</i> y <i>Encelia canescens</i> , en general en buen estado vegetativo.

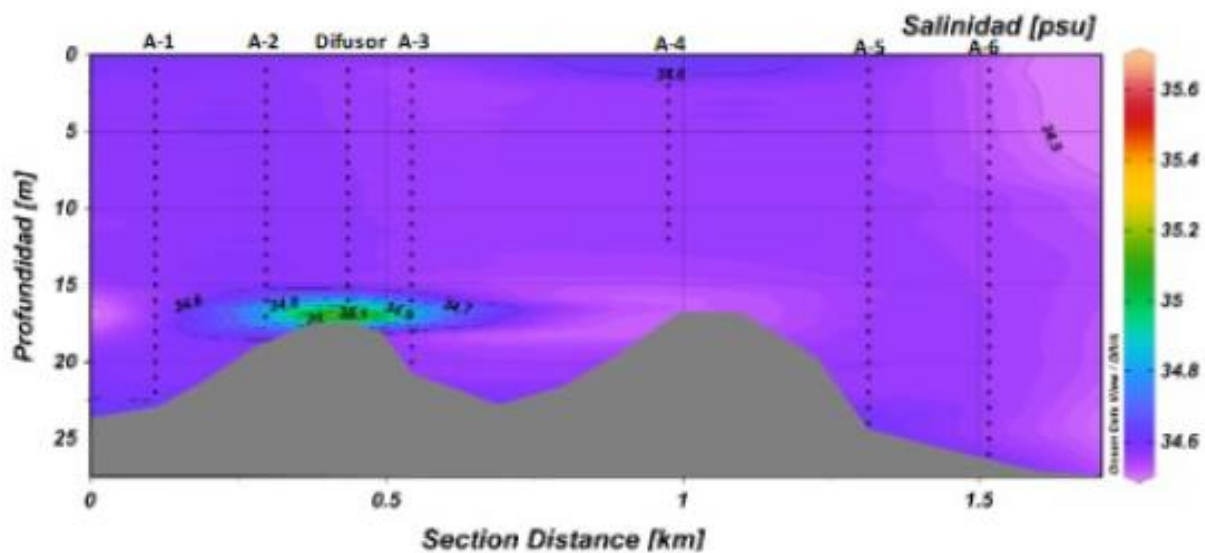
Registro 1.

Descripción de medio de prueba: Sección general de Norte a Sur, incluidas las estaciones de monitoreo de la LDB y difusor, correspondiente a la campaña mensual N°21, fase de operación Junio 2016.

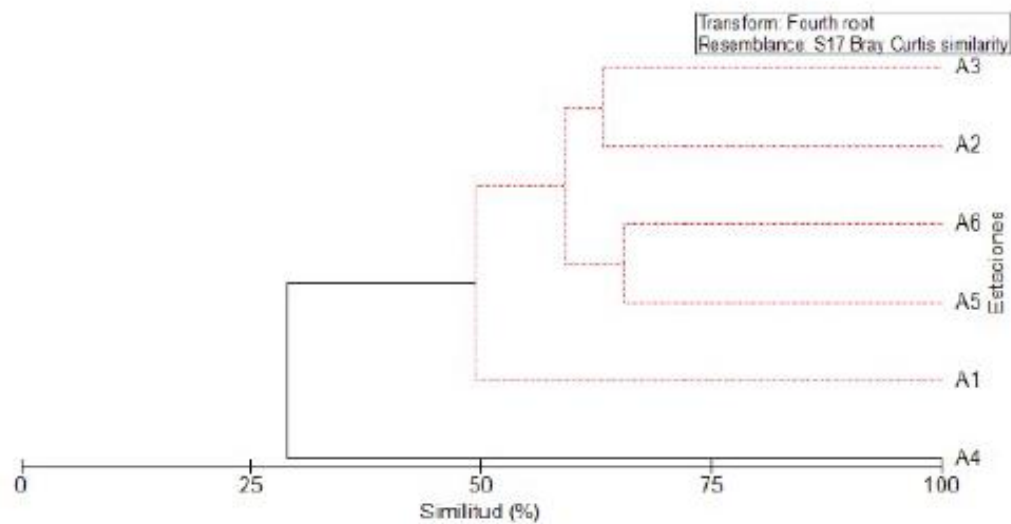
Registro 6.

Descripción de medio de prueba: Análisis de clasificación jerárquica de las estaciones de muestreo de la macroinfauna en cada una de las estaciones de muestreo reportado en Página 71 del informe de la cuarta campaña semestral Invierno 2016.

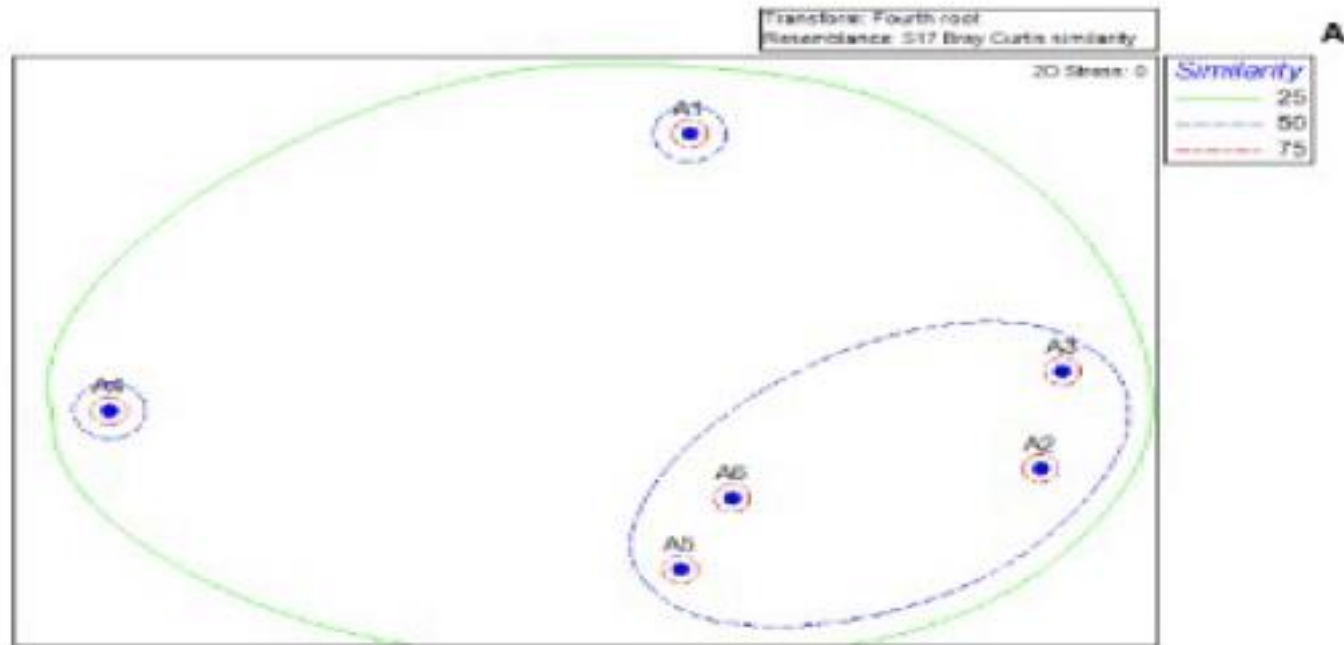
Registro 7.

Descripción de medio de prueba: Ordenación espacial de cada una de las estaciones de muestreo, reportado en página 81 del informe de la cuarta campaña semestral Invierno 2016.

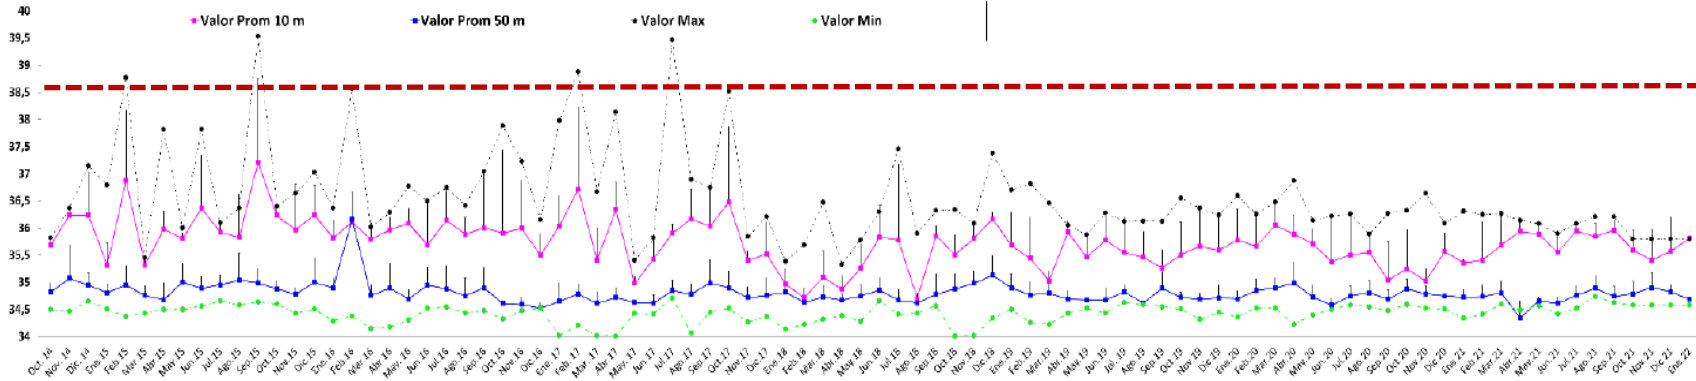
Registro 8.

Figura 5.- Variabilidad mensual del registro de la concentración salina. Se muestra la tendencia del valor de salinidad promedio de las estaciones ubicadas a 10 m (■) y 50 m (■) del difusor, el valor máximo puntual de cada campaña mensual (●) y el valor mínimo puntual registrado en la estación control (●). La línea punteada roja es el umbral de 38,5 psu definido en el Estudio de Impacto Ambiental del proyecto como criterio de diseño.

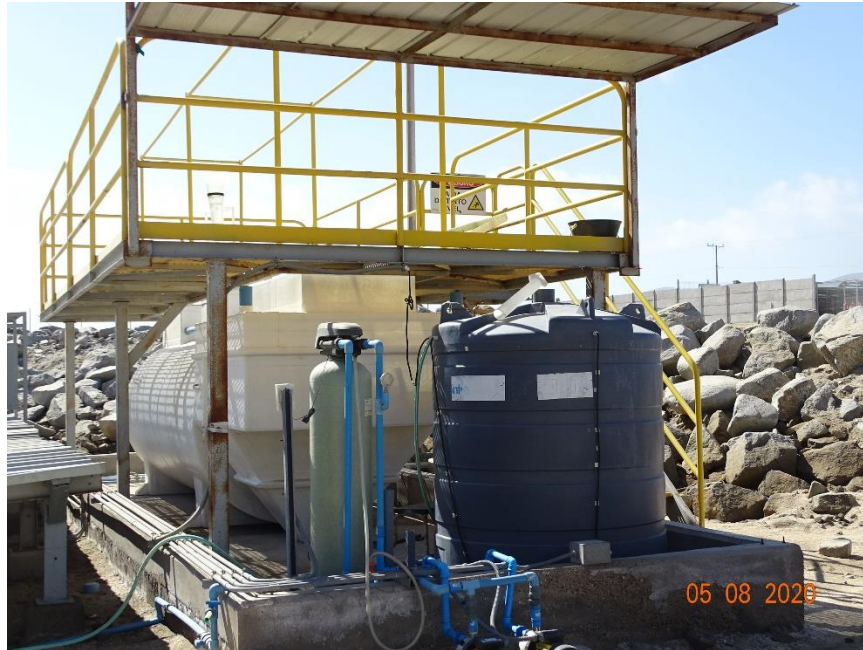
Fotografía 6.	Fecha: 05-08-2020	
Coordenadas DATUM WGS84 HUSO 19	Coordenada Norte: 7.026.128	Coordenada Este: 320.307
Descripción de medio de prueba: Planta de tratamiento de aguas servidas, la cual corresponde a una PTAS de lodos activados.

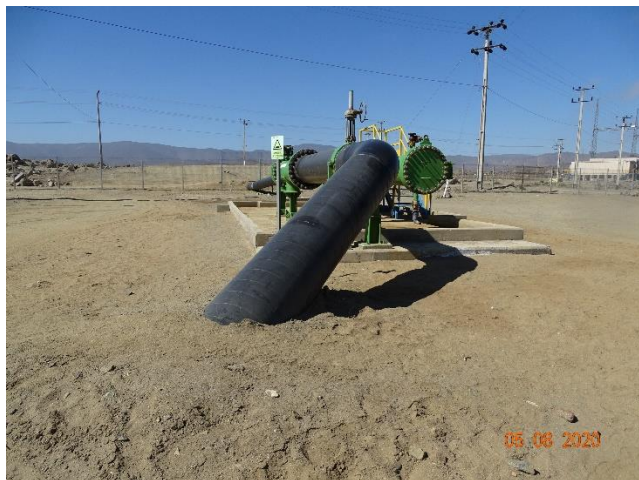
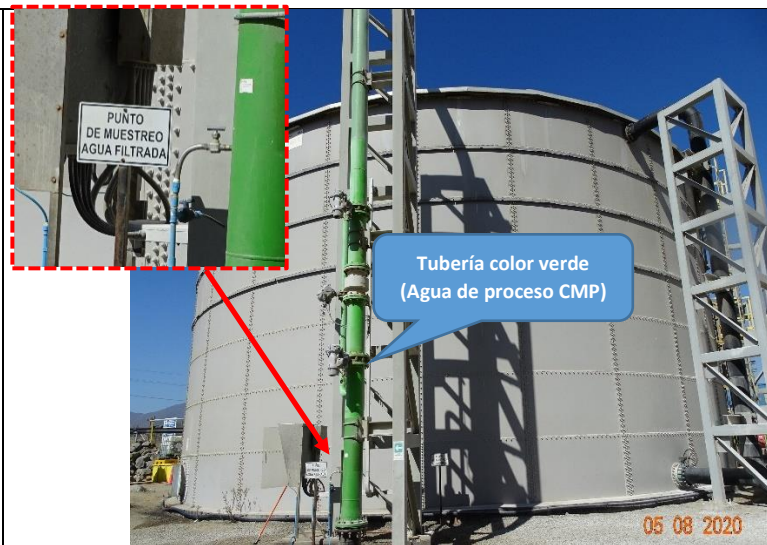
Fotografía 7.	Fecha: 05-08-2020		Fotografía 8.	Fecha: 05-08-2020	
Coordenadas DATUM WGS84 HUSO 19	Coordenada Norte: 7.026.092	Coordenada Este: 320.308	Coordenadas DATUM WGS84 HUSO 19	Coordenada Norte: 7.026.072	Coordenada Este: 320.291
<p>Descripción de medio de prueba: Punto en área Planta donde acueducto es soterrado para el transporte de agua desalinizada. En este sector, según lo señalado por el Sr. Gonzalo Soto, Jefe de Operaciones de Aguas CAP, se realiza además la limpieza programada previa al entierro de tubería.</p>			<p>Descripción de medio de prueba: TAP 1, estanque de almacenamiento de agua de proceso de Puerto Punta Totalillo a la cual se inyecta agua desalinizada para su posterior envío a Cerro Negro Norte por un ducto propio de CMP. Se observa ducto de color verde que corresponde según lo señalado por titular al agua que proviene de Puerto Punta Totalillo. En este sector además se observa área donde se señala punto de muestreo de agua filtrada, donde según lo señalado por titular corresponde al lugar donde se muestrea el agua que proviene de Puerto Punta Totalillo.</p>

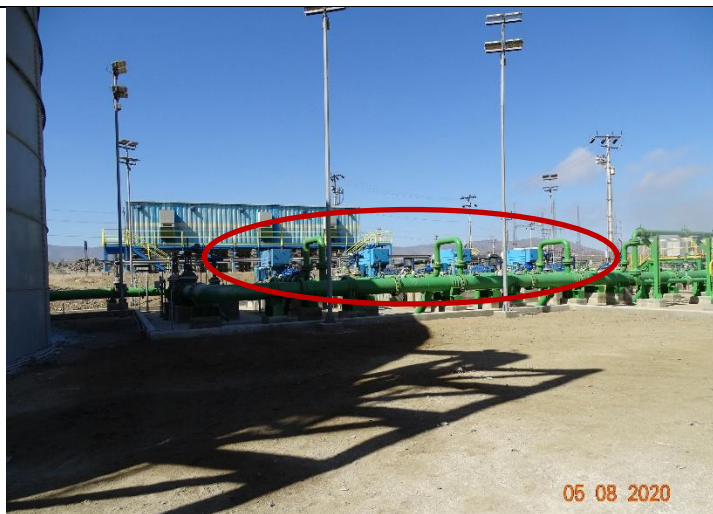
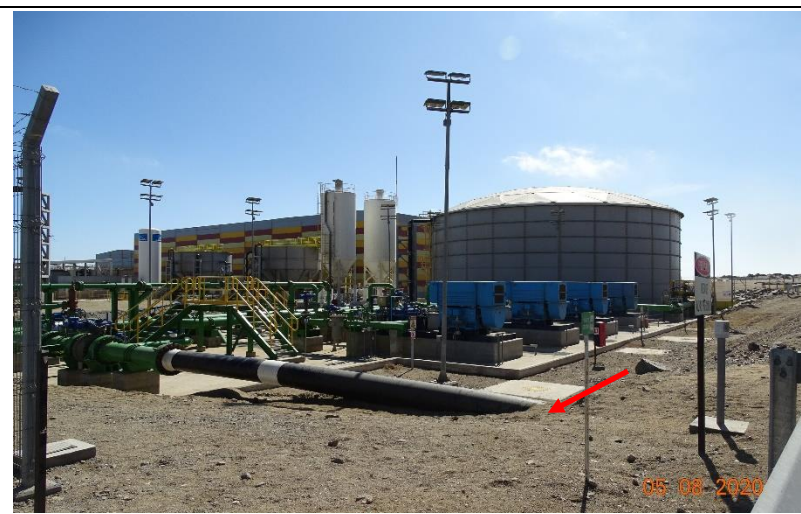
Fotografía 9.	Fecha: 05-08-2020		Fotografía 10.	Fecha: 05-08-2020	
Coordenadas DATUM WGS84 HUSO 19	Coordenada Norte: 7.026.067	Coordenada Este: 320.300	Coordenadas DATUM WGS84 HUSO 19	Coordenada Norte: 7.026.047	Coordenada Este: 320.329
Descripción de medio de prueba: Estación de bombeo aledaña a TAP 1, la cual consta de 4 bombas (circulo rojo), siendo todo ese proceso de responsabilidad de la empresa CMP según lo señalado por titular.			Descripción de medio de prueba: Ducto en parte final de estación de bombeo aledaña a TAP 1, que según el Sr. Soto es distinto al de agua desalinizada (ATA), y dicho ducto lleva agua hacia Cerro Negro Norte, siendo todo ese proceso de responsabilidad de la empresa CMP.

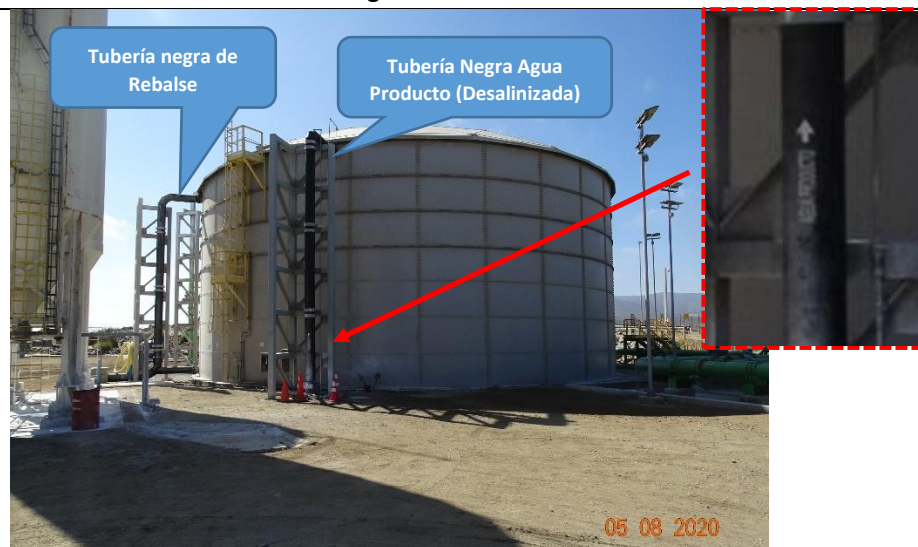
Fotografía 11.

Descripción de medio de prueba: Vista general de TAP 1, estanque de almacenamiento de agua de proceso de Puerto Punta Totalilo. Se observa va tubería de color negro donde se indica Agua producto (flecha roja), otra tubería de color negro que esta soterrada, la cual corresponde a tubería de rebalse, que según lo señalado por titular, todo el drenaje de tubería de rebalse se lleva a un pozo de efluentes, donde se recibe salmuera, efluente de la PTAS y drenaje de ambos estanques de almacenamiento. Señala además que en este pozo se trata el efluente y se realizan mediciones, previo a su descarga por emisario

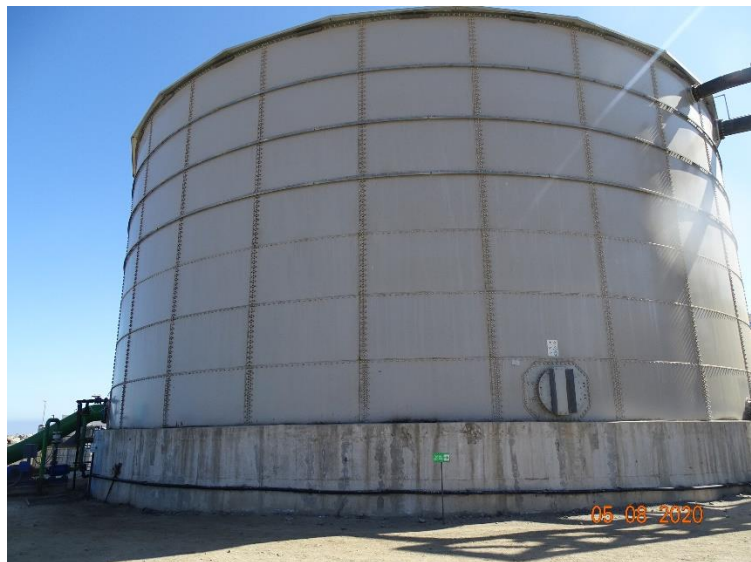
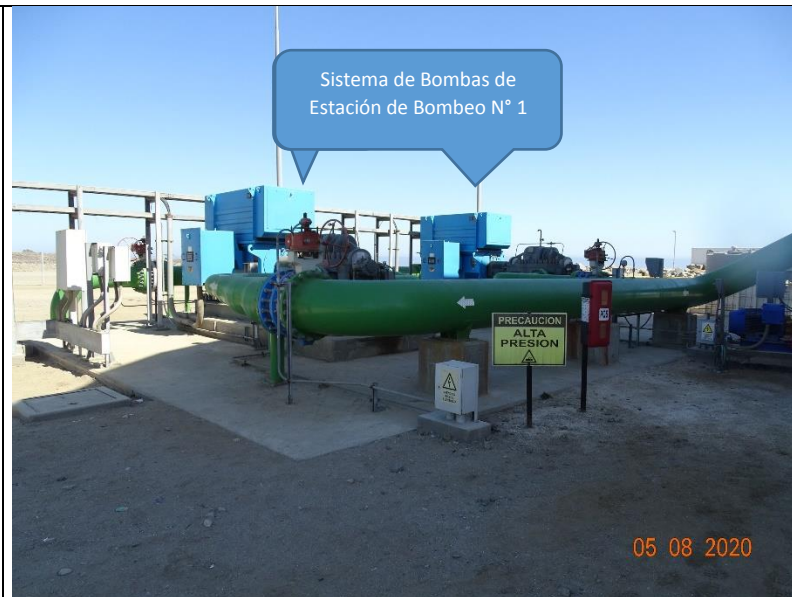
Fotografía 12.		Fecha: 05-08-2020		Fotografía 13.		Fecha: 05-08-2020	
Coordenadas DATUM WGS84 HUSO 19		Coordenada Norte: 320.269	Coordenada Este: 7.026.044	Coordenadas DATUM WGS84 HUSO 19		Coordenada Norte: 7.026.037	Coordenada Este: 320.282
Descripción de medio de prueba: TAP 2, estanque de almacenamiento de agua desalinizada.				Descripción de medio de prueba: Estación de bombeo N°1 ubicada en área planta, a un costado de TAP 2, la cual recibe aguas desde este estanque de almacenamiento (TAP2). Se observa 2 sistemas de bombas.

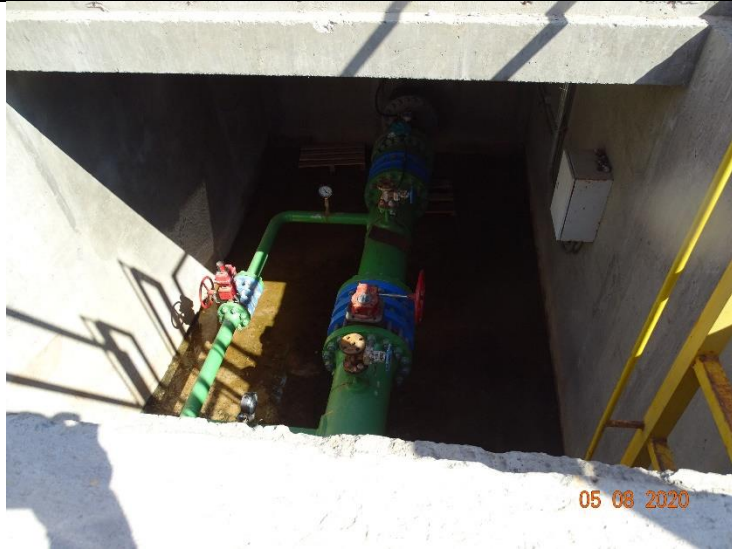
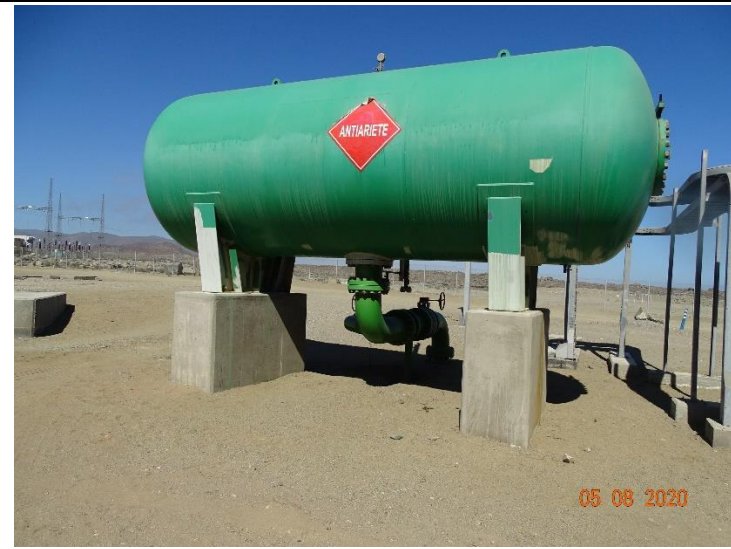
Fotografía 14.	Fecha: 05-08-2020		Fotografía 15.	Fecha: 05-08-2020	
Coordenadas DATUM WGS84 HUSO 19	Coordenada Norte: 7.026.029	Coordenada Este: 320.294	Coordenadas DATUM WGS84 HUSO 19	Coordenada Norte: 7.026.029	Coordenada Este: 320.284
Descripción de medio de prueba: Área soterrada a un costado de estación de bombeo N°1 donde según lo señalado por titular se encuentra un caudalímetro (medición de caudal hacia acueducto) y una serie de válvulas, lo cual es manejado desde la sala de control.			Descripción de medio de prueba: Estanque Antiariete, en estación de bombeo N°1, el cual absorbe presión cuando existen diferencias de caudal, según lo señalado por el titular.

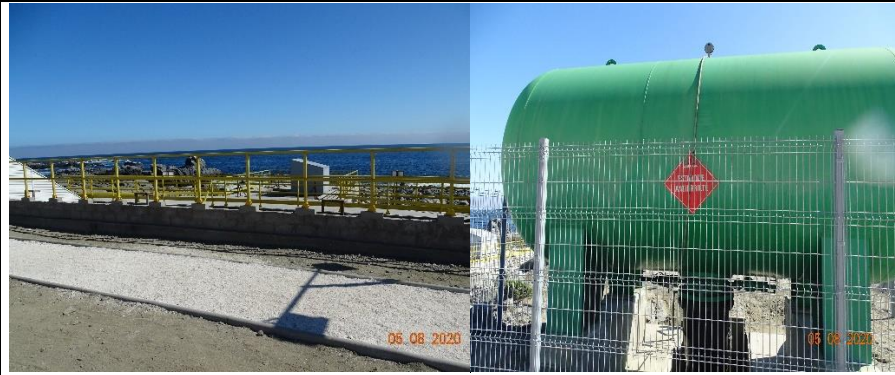
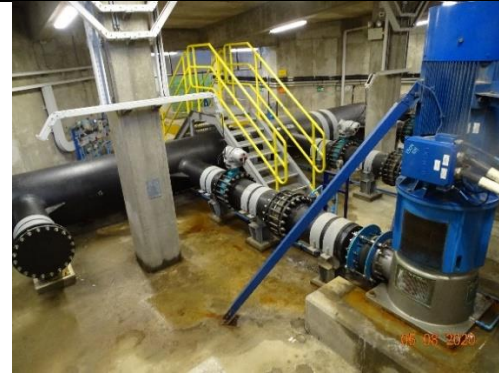
Fotografía 16.	Fecha: 05-08-2020		Fotografía 17.	Fecha: 05-08-2020	
Coordenadas DATUM WGS84 HUSO 19	Coordenada Norte: 7.026.471	Coordenada Este: 319.153	Coordenadas DATUM WGS84 HUSO 19	Coordenada Norte: 7.026.474	Coordenada Este: 319.143
Descripción de medio de prueba: Área de captación, la cual consta de una sala eléctrica y sector de sala de bombas. Además a un costado de dicha área un estanque Antiarriete.			Descripción de medio de prueba: Interior de sala de bombas, donde se observan tuberías de transporte de agua de mar.

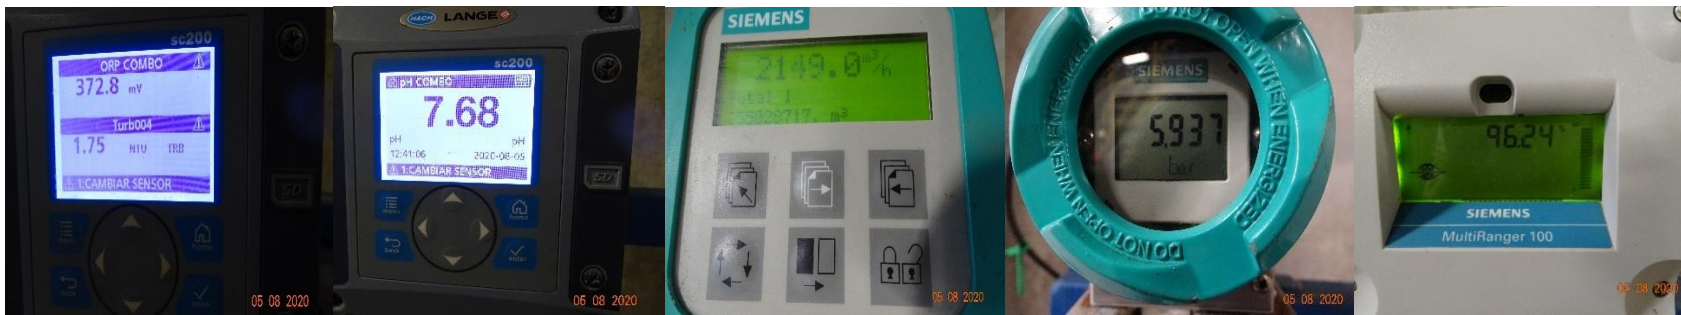
Fotografía 18.	Fecha: 05-08-2020	
Coordenadas DATUM WGS84 HUSO 19	Coordenada Norte: 7.026.474	Coordenada Este: 319.143
Descripción de medio de prueba: Punto de toma de muestras constatando 5 equipos que registran al momento de la inspección Potencial de óxido reducción (372.8 mV), turbiedad (1.75NTU), pH (7.68), caudal (2149 m3/h), Presión (5.937 Bar) y nivel de agua (96,24%).

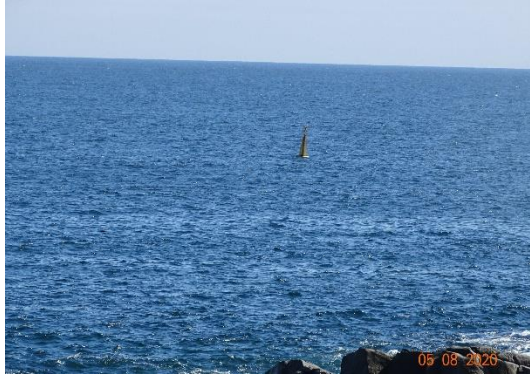
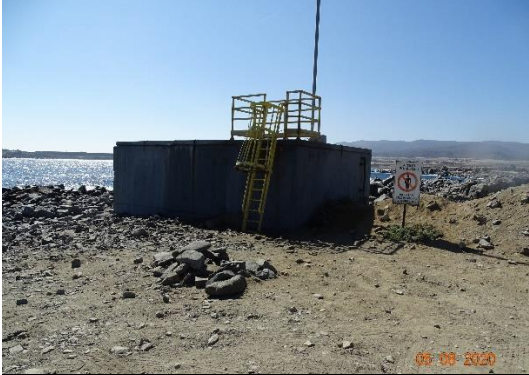
Fotografía 19.	Fecha: 05-08-2020	Fotografía 20.	Fecha: 05-08-2020
Coordenadas DATUM WGS84 HUSO 19	Coordenada Norte: 7.026.496	Coordenada Este: 319.182	Coordenadas DATUM WGS84 HUSO 19 Coordenada Norte: 7.026.641 Coordenada Este: 319.290
Descripción de medio de prueba: Al exterior y en el mar se observó boya que corresponde al punto de captación de agua de mar, según lo señalado por titular.		Descripción de medio de prueba: Punto de descarga, observando edificación así como también en el mar presencia de boya que corresponde a punto de descarga de emisario, según lo señalado por titular.

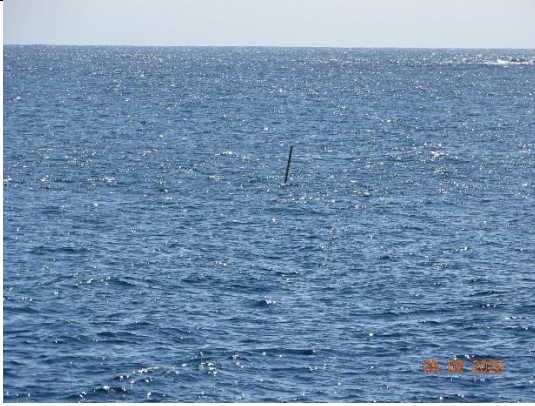
Fotografía 21.	Fecha: 05-08-2020		
Coordenadas DATUM WGS84 HUSO 19	Coordenada Norte: 7.026.641	Coordenada Este: 319.290	
Descripción de medio de prueba: Boya en el mar, que corresponde a punto de descarga de emisario, según lo señalado por titular.

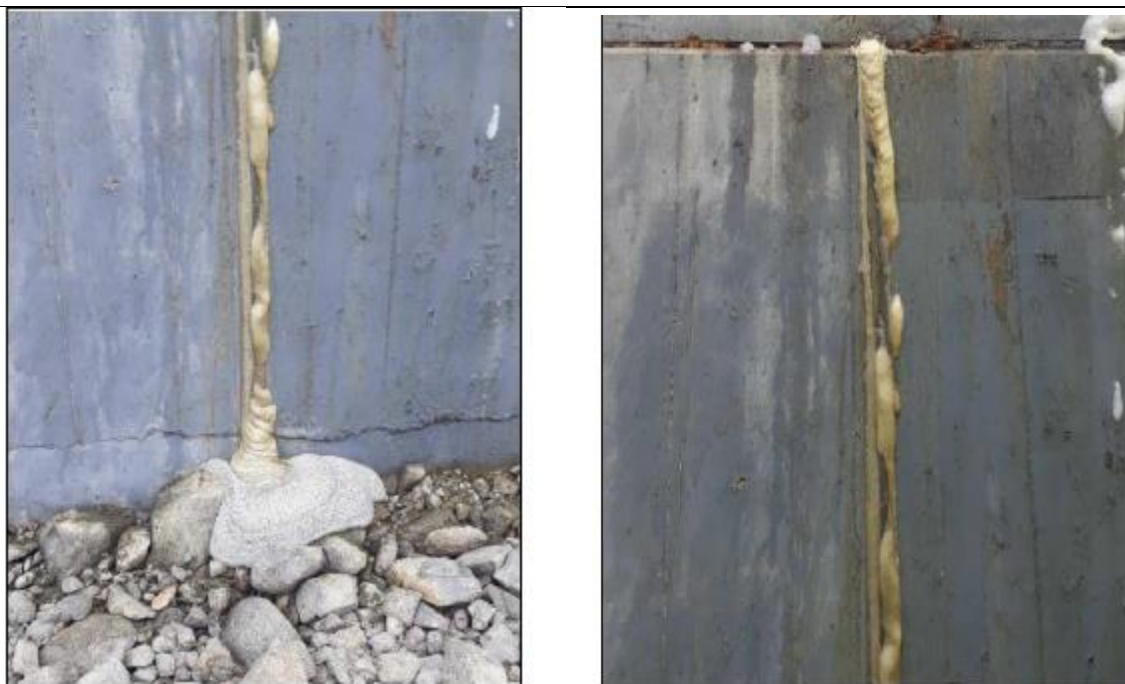
Registro 22. Fuente: Informe de contingencias presentado por titular mediante carta CLEAN-PD001-20/154 de fecha 19.08.2020 (Anexo 2)

- El titular señala que la causa de este derrame menor de espuma salmuera, sería debido a un fenómeno físico provocado por la turbulencia generada al interior de la cámara del emisario, la cual habría fracturado el medio sellante de las juntas de las tapas de la cámara, permitiendo que una porción menor de la espuma de salmuera emigrara a través de ellas.

Descripción de medio de prueba: Registro de contingencia ocurrida en cámara del emisario el día 17 de diciembre 2019 a las 09:00 hrs., correspondiente a formación de espuma de salmuera entre las juntas de las tapas de la cámara del emisario.

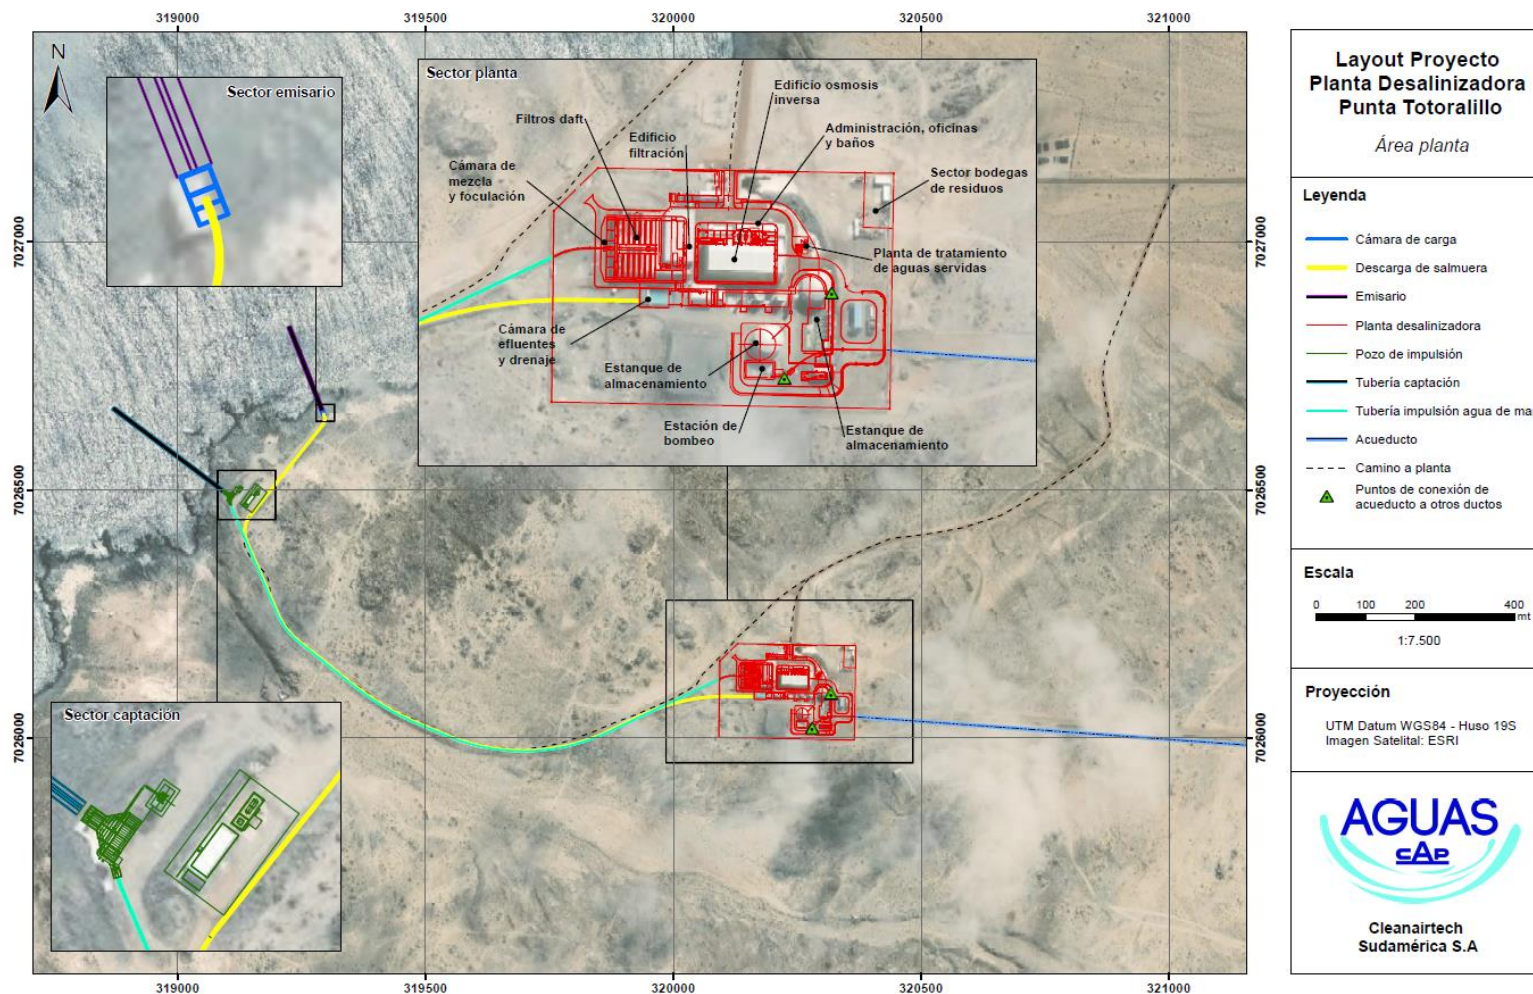
Registro 24.

En consecuencia, el flujo de agua desde el Puerto Totalillo hacia la planta Desaladora (para posterior envío a Cerro Negro Norte), no se encuentra aprobado en ninguno de los instrumentos de gestión ambiental que cuenta tanto la empresa Cleanairtech S.A. como Compañía Minera del Pacífico.

Descripción de medio de prueba: Layout planta desalinizadora. Se observan 2 puntos verdes, que corresponden a puntos de conexión de acueducto a otros ductos, y estos se encuentran en TAP1 (agua proveniente de Puerto Punta Totalillo) y en TAP 2 (agua desalinizada de proceso Planta). Cabe destacar que en plano se observa solo un acueducto, por lo que se deduce que tanto agua que va hacia Tierra Amarilla como aquella que se dirigiría a Cerro Negro Norte van por el mismo ducto (o en su defecto en ductos paralelos).
