INFORME COMPLEMENTARIO DE FISCALIZACIÓN AMBIENTAL

MINERA LOS PELAMBRES

DFZ-2022-887-IV-RCA

ABRIL 2022

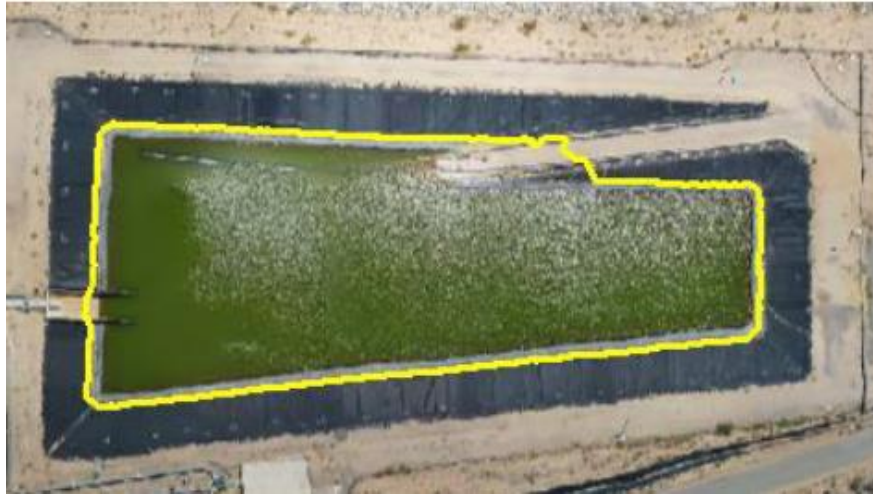
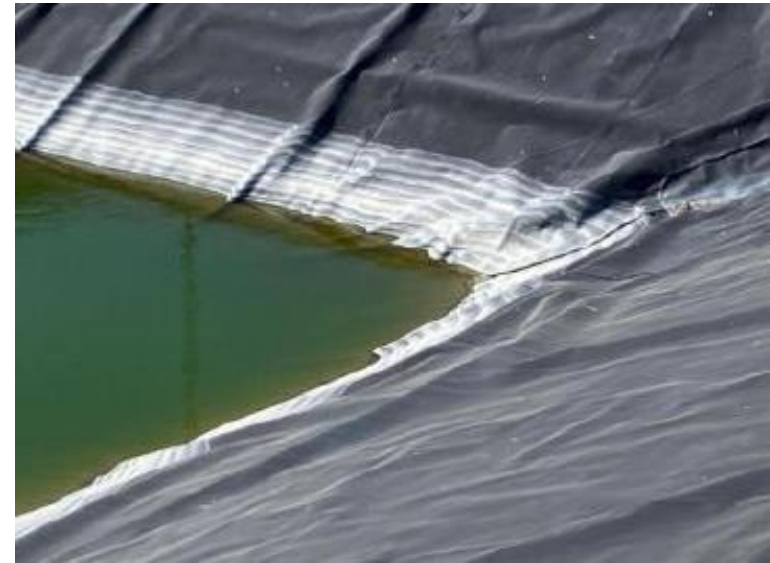
Figura 3.

Descripción del medio de prueba: Imagen Izquierda: Piscina de emergencia TK-10 (en amarillo cota de agua para nivel máximo almacenado). Derecha: Marca en la geomembrana del nivel de agua alcanzado. Fuente: reporte de MLP (Anexo 3)

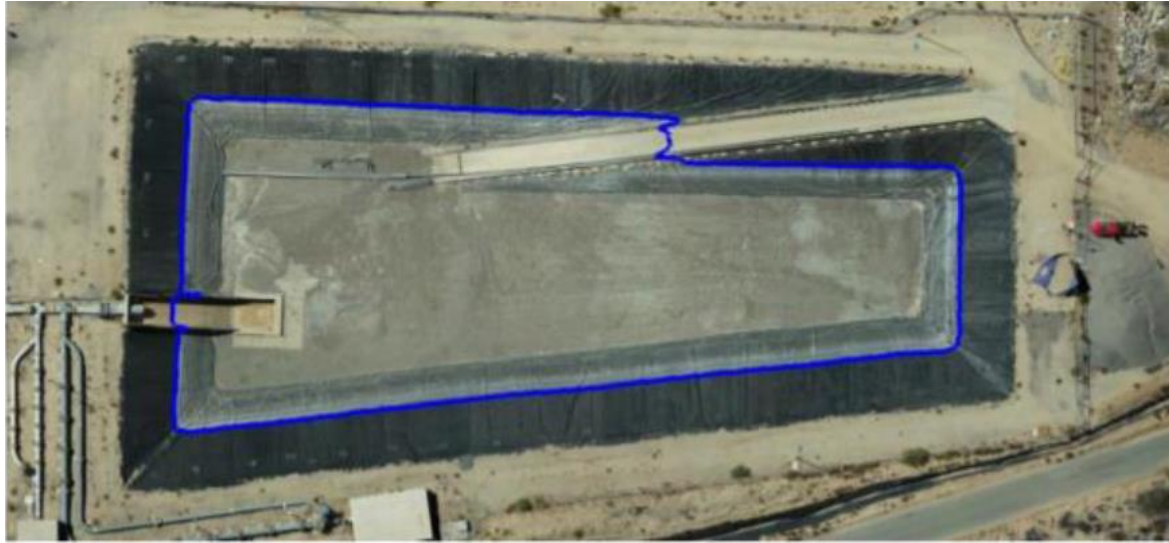
Figura 4.

Descripción del medio de prueba: Obtención cota de almacenamiento máxima de aguas de recirculación en piscina TK-10. Cota máxima: 651,26 m, correspondiente a un volumen máximo de 6.056 m³. Fuente: reporte de MLP (Anexo 3)

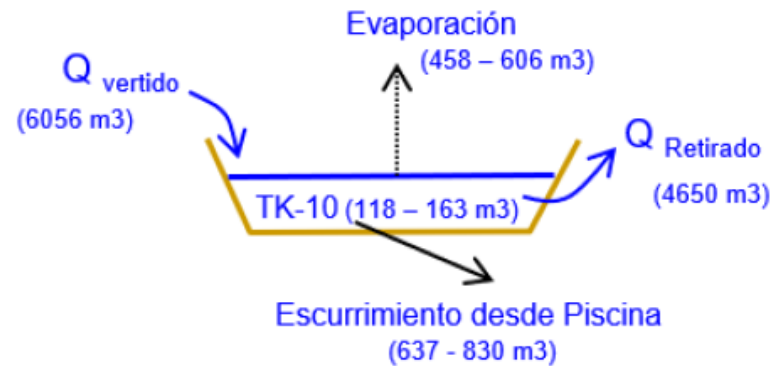
Figura 5.

Como consecuencia de los hechos, ocurrió un derrame al medio circundante de la piscina de emergencia, de aguas industriales con un volumen estimado entre 637-830 m³, sin constatar a la fecha una afectación de la calidad de las aguas superficiales ni subterráneas del sector de bajo Camisas, comuna de Salamanca.

Descripción del medio de prueba: Balance Hídrico Piscina TK-10, Período 21 de octubre al 28 de noviembre 2021. Fuente: reporte de MLP (Anexo 3)
