INFORME COMPLEMENTARIO DE FISCALIZACIÓN AMBIENTAL

MINERA LOS PELAMBRES

DFZ-2022-887-IV-RCA

ABRIL 2022

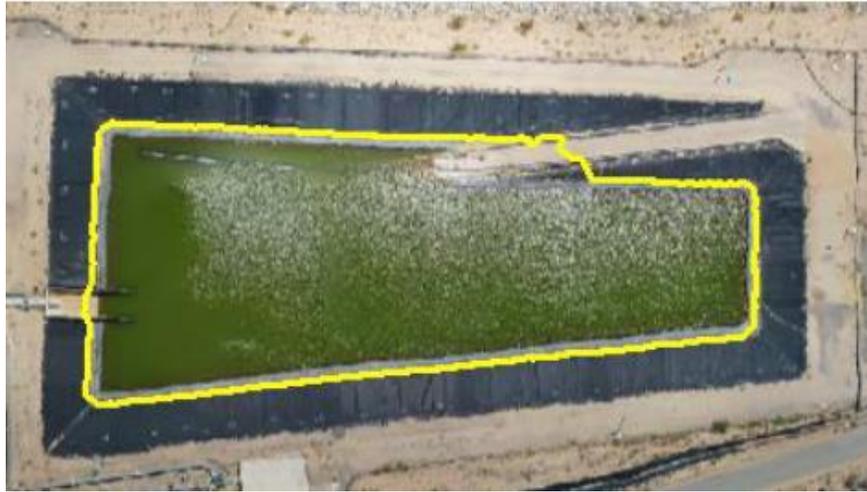
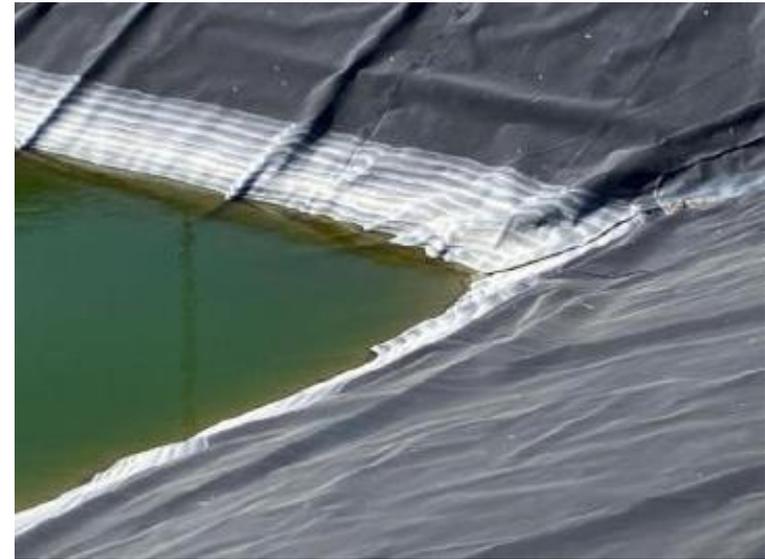
Figura 3.

Descripción del medio de prueba: Imagen Izquierda: Piscina de emergencia TK-10 (en amarillo cota de agua para nivel máximo almacenado). Derecha: Marca en la geomembrana del nivel de agua alcanzado. Fuente: reporte de MLP (Anexo 3)

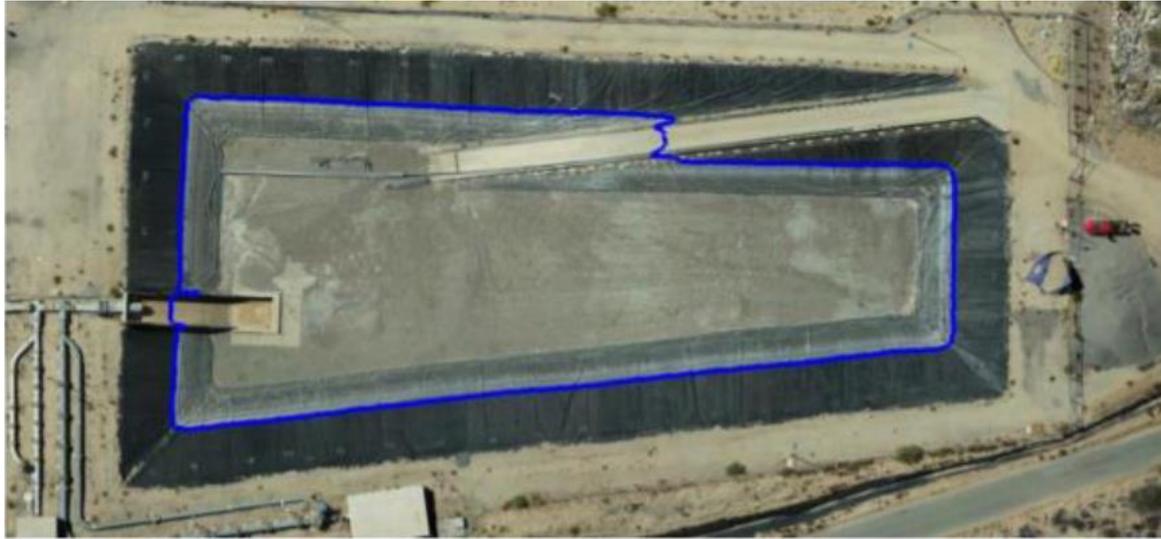
Figura 4.

Descripción del medio de prueba: Obtención cota de almacenamiento máxima de aguas de recirculación en piscina TK-10. Cota máxima: 651,26 m, correspondiente a un volumen máximo de 6.056 m³. Fuente: reporte de MLP (Anexo 3)

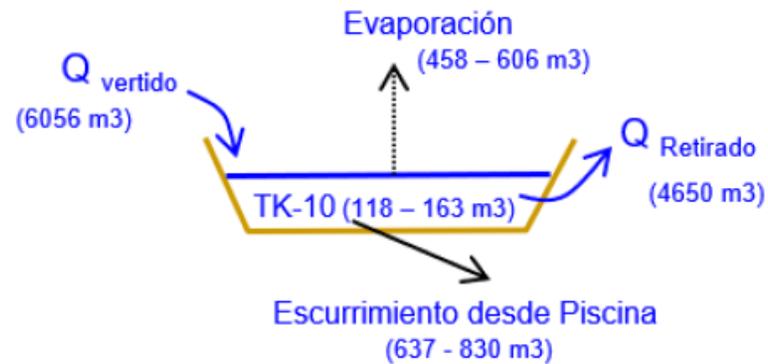
Figura 5.

Como consecuencia de los hechos, ocurrió un derrame al medio circundante de la piscina de emergencia, de aguas industriales con un volumen estimado entre 637-830 m³, sin constatar a la fecha una afectación de la calidad de las aguas superficiales ni subterráneas del sector de bajo Camisas, comuna de Salamanca.

COMPONENTE del BALANCE HÍDRICO	INGRESOS (m ³)	SALIDAS (m ³)	RETENIDO
Volumen de Agua Total Drenada	6.056		
Retiro por Camión Aljibe 1 y 2 de Noviembre 2021		140	
Retiro por Camión Aljibe 13 a 28 de Noviembre 2021		4.330	
Trasvasije a piscina TK-11		180	
Evaporación		458 - 606	
Volumen Remanente en Piscina (*)			118 - 163
Escurrecimiento (Estimado por Balance)		637 - 830

Descripción del medio de prueba: Balance Hídrico Piscina TK-10, Período 21 de octubre al 28 de noviembre 2021. Fuente: reporte de MLP (Anexo 3)
