## INFORME TÉCNICO DE FISCALIZACIÓN AMBIENTAL

### Examen de Información

### FAENA MINERA COLLAHUASI

DFZ-2022-660-I-RCA

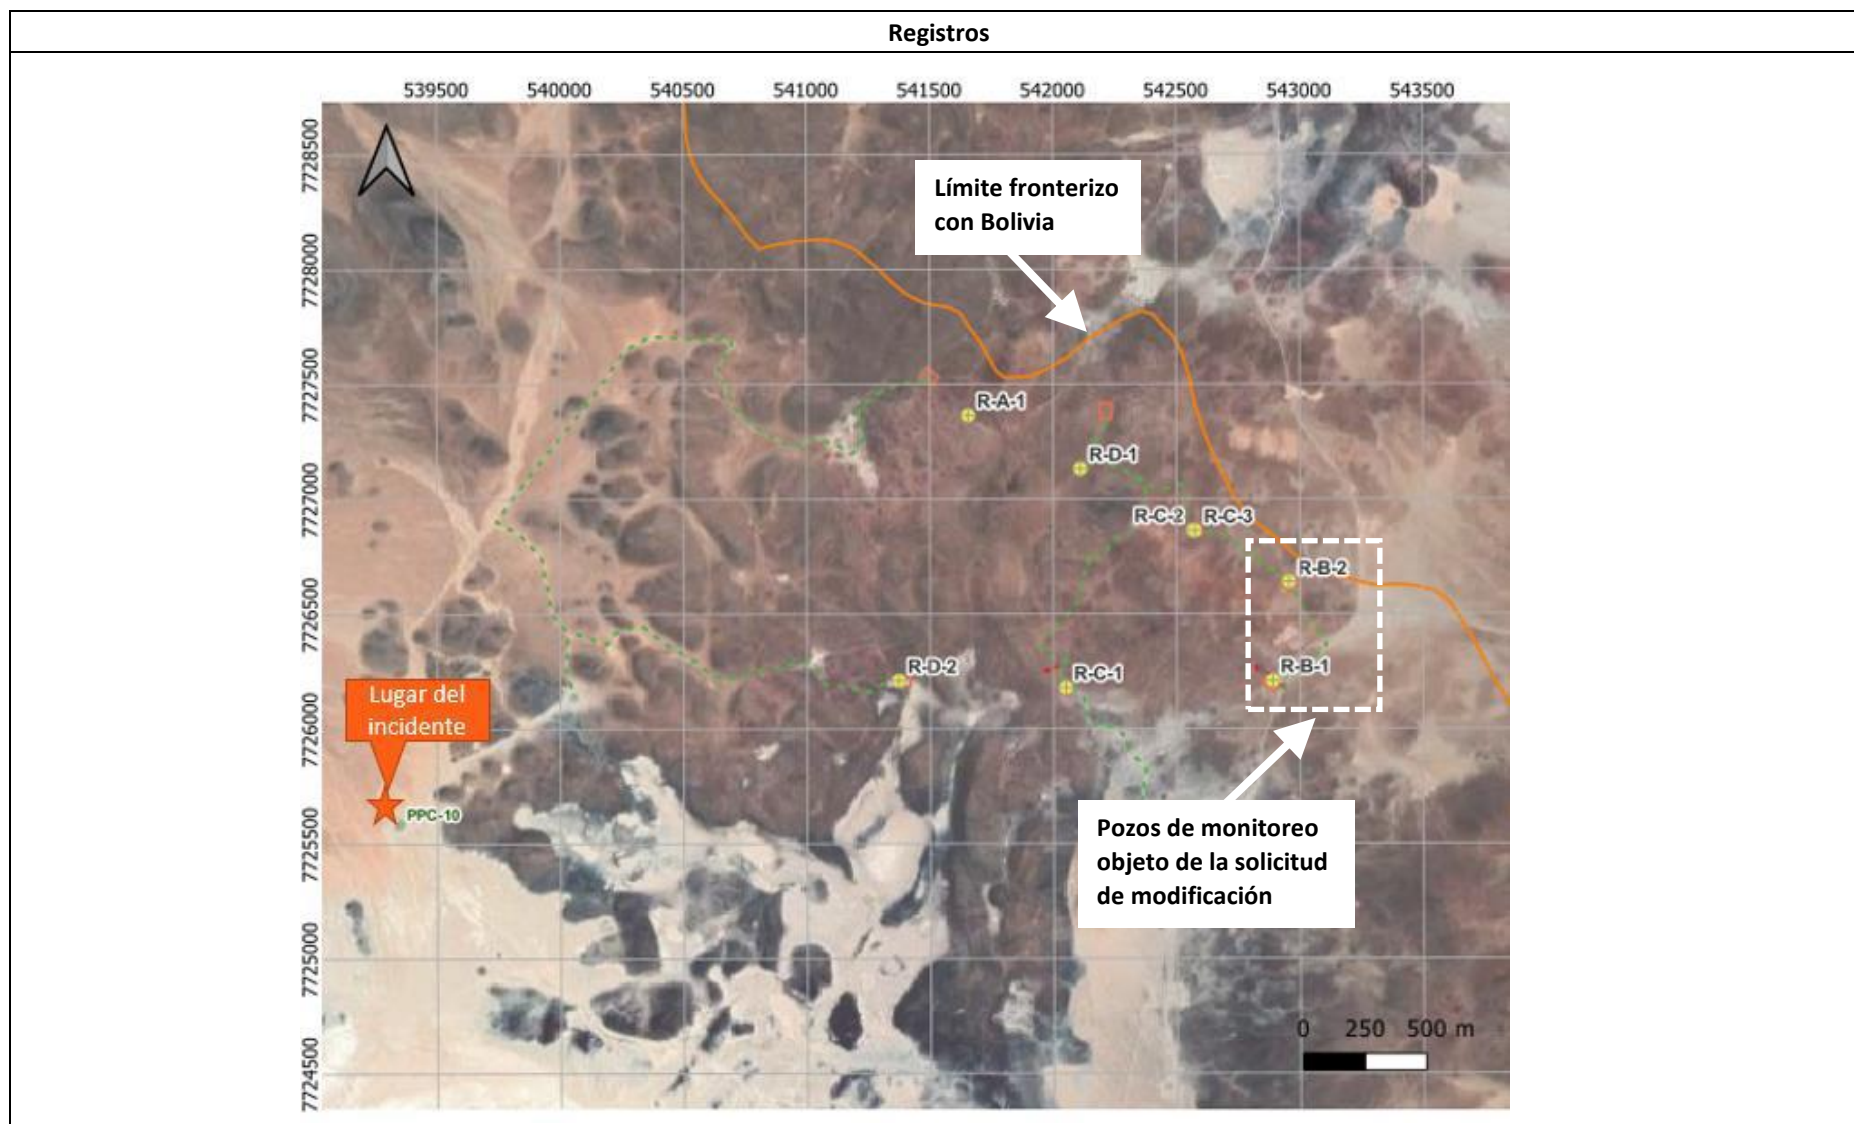
**Figura 1**

En su misma presentación, el titular señala que la modificación tiene su origen en un incidente fronterizo ocurrido el día 25 de febrero de 2022 que puso en riesgo la seguridad de un grupo de trabajadores de la empresa y que generó la interrupción de las labores de construcción de los pozos de monitoreo del Plan de Sustentabilidad (ver ubicación del incidente y puntos de monitoreo en la **Figura 1**). Según lo informado por el titular, los trabajadores fueron sorpresivamente intimidados por desconocidos premunidos de armas de fuego, las cuales fueron empleadas para intimidar al personal que se encontraba trabajando en terreno, resultando en un impacto de bala en una de las camionetas del personal, entre otros hechos. Producto de lo anterior, y con el fin de resguardar la seguridad del personal, el titular informa que se limitaron al mínimo las actividades en el sector fronterizo hasta poder contar con los medios de seguridad que salvaguarden la integridad de los trabajadores.

**Descripción de medio de prueba:** Ubicación del incidente reportado por Compañía Minera Doña Inés de Collahuasi SCM, ocurrido el día 25 de febrero de 2022. En la figura también se muestran los pozos que componen la red de monitoreo asociada al sector fronterizo, incluyendo los pozos R-B-1 y R-B-2 cuya secuencia de construcción el titular solicita modificar. Imagen extractada de la Carta GMA N°070/2022, de Compañía Minera Doña Inés de Collahuasi SCM.

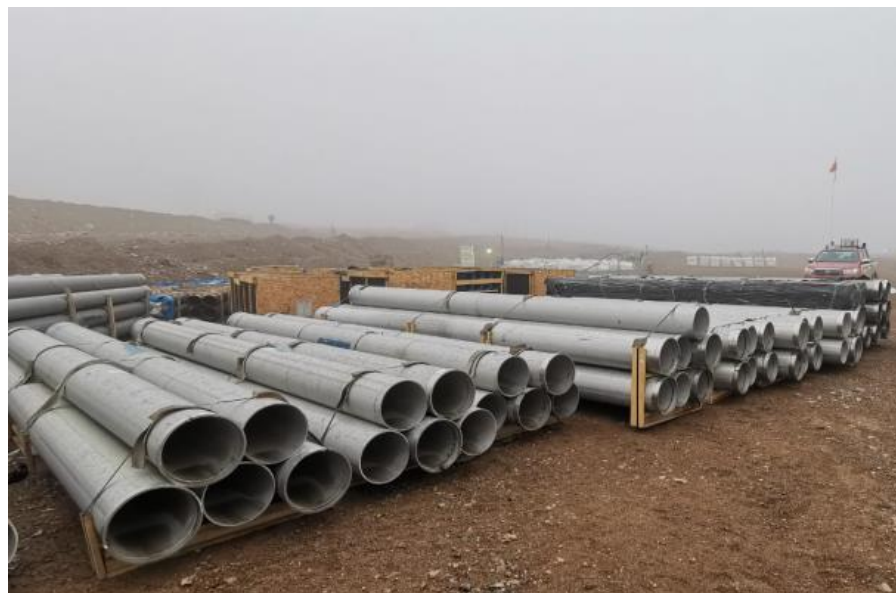
**Fotografía 1**

En cuanto al avance en la ejecución de los pozos de monitoreo del Plan de Sustentabilidad, en su Carta GMA N°070/2022 Compañía Minera Doña Inés de Collahuasi SCM señala que actualmente se cuenta en faena con los materiales para construir los dos primeros pozos (R-B-1 y R-B-2, ver **Fotografía 1 y Fotografía 2**, respectivamente), mientras se continúa con la fabricación y entrega de las cañerías para los restantes 7 pozos. Así también, agrega que el día 21 de febrero de 2022, según el cronograma presentado en el Plan de Sustentabilidad, comenzó la ejecución de los caminos y plataformas de los primeros sondeos a ejecutar en ambos pozos (R-B-1 y R-B-2, ver **Fotografía 3 y Fotografía 4**, respectivamente).

**Descripción de medio de prueba:** Tuberías de habilitación del pozo R-B-1. Fotografía extractada de la Carta GMA N°070/2022, de Compañía Minera Doña Inés de Collahuasi SCM.

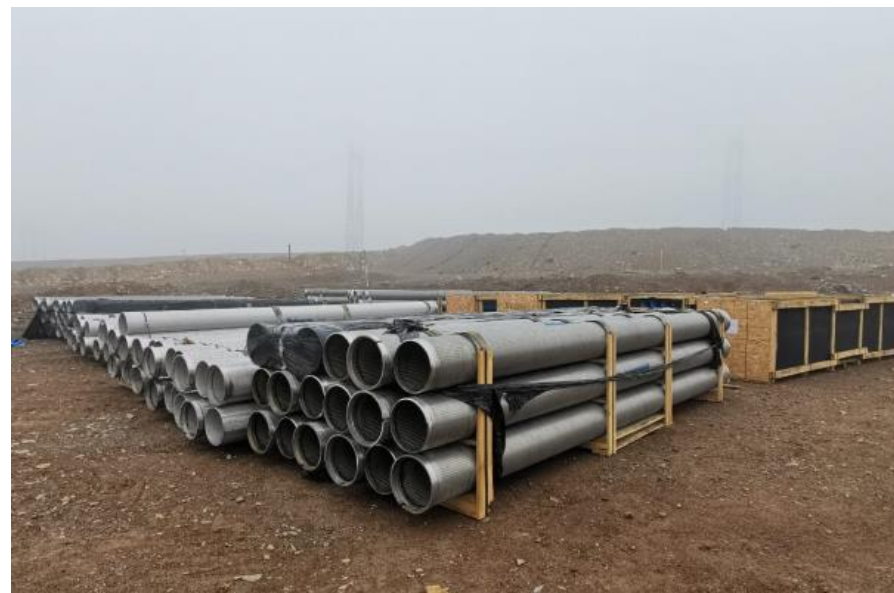
**Fotografía 2**

**Descripción de medio de prueba:** Tuberías de habilitación del pozo R-B-2. Fotografía extractada de la Carta GMA N°070/2022, de Compañía Minera Doña Inés de Collahuasi SCM.

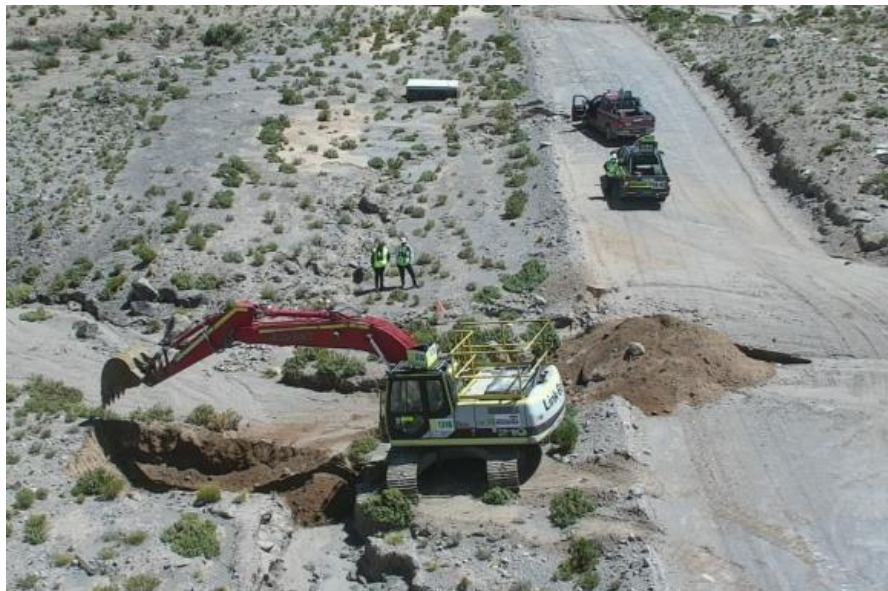
**Fotografía 3**

**Descripción de medio de prueba:** Vista del camino de acceso al lugar de construcción del pozo R-B-1. Fotografía extractada de la Carta GMA N°070/2022, de Compañía Minera Doña Inés de Collahuasi SCM.

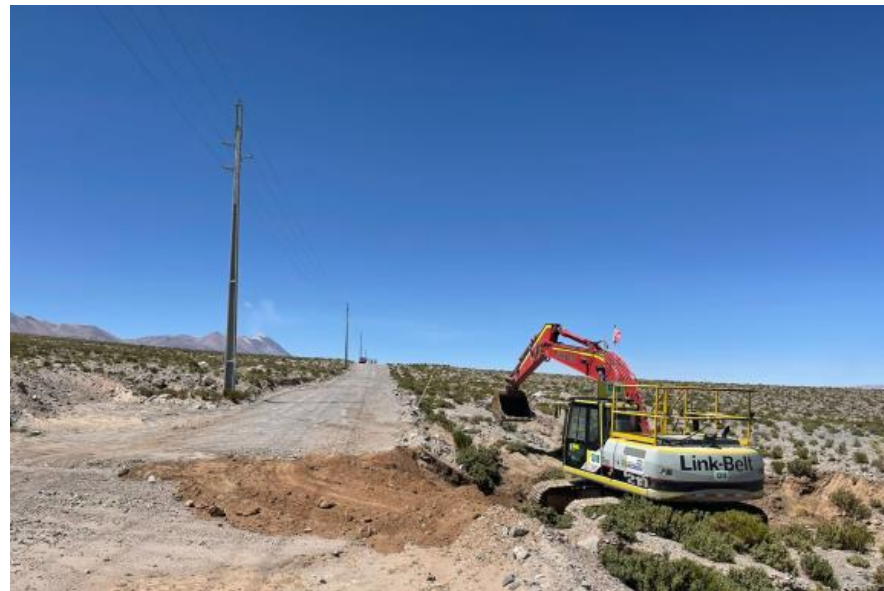
**Fotografía 4**

**Descripción de medio de prueba:** Vista del camino de acceso al lugar de construcción del pozo R-B-2. Fotografía extractada de la Carta GMA N°070/2022, de Compañía Minera Doña Inés de Collahuasi SCM.

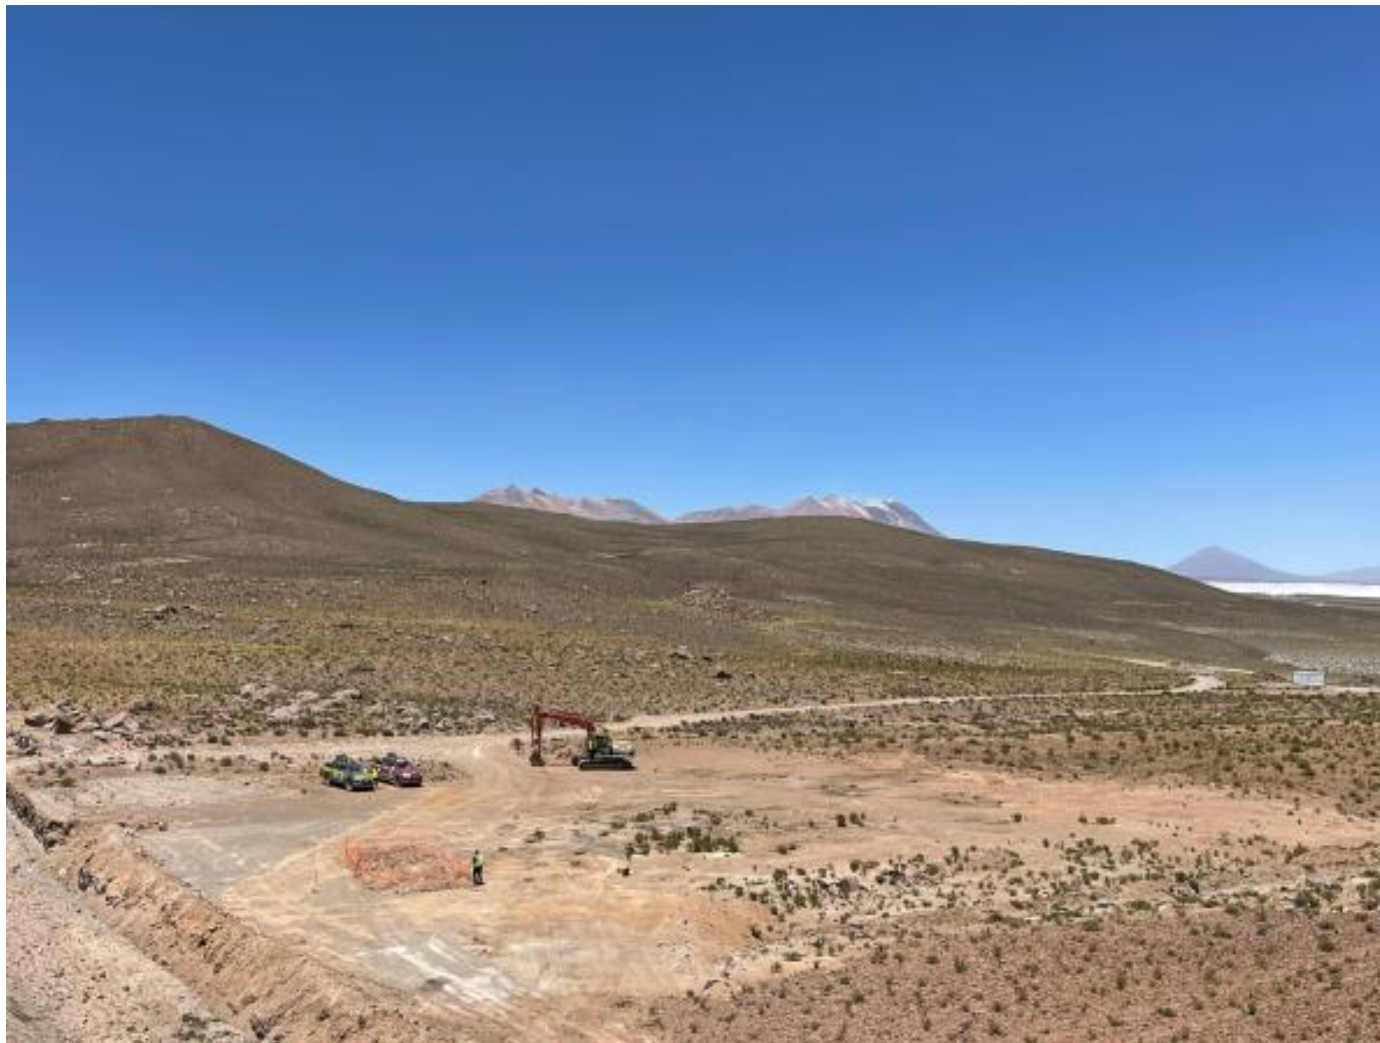
**Fotografía 5**

**Descripción de medio de prueba:** Vista de la construcción de la plataforma del pozo R-B-1. Fotografía extractada de la Carta GMA N°070/2022, de Compañía Minera Doña Inés de Collahuasi SCM.

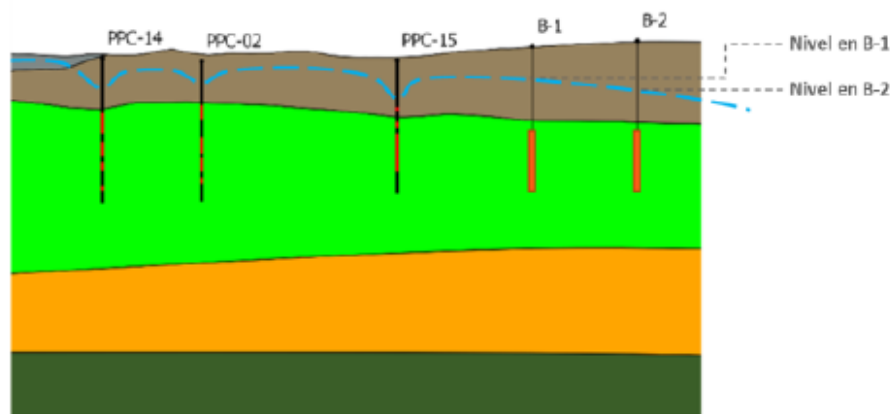
**Figura 2**

Adicionalmente, el titular informa que **esta modificación no implicaría un cambio respecto al momento en el cual será posible iniciar el monitoreo del PAT**, toda vez que el indicador comprometido corresponde a la diferencia de cotas piezométricas o gradiente (ver **Figura 2**) medida en base a los datos registrados simultáneamente en los dos pozos de un mismo perfil (en este caso el perfil B-B'), para lo cual se requiere contar con los dos puntos de monitoreo habilitados.

**Descripción de medio de prueba:** Ejemplo del cálculo del gradiente (diferencia de niveles) entre los pozos R-B-1 y R-B-2 del perfil B-B', contemplado como indicador del PAT asociado al Plan de Sustentabilidad del sector fronterizo. Imagen extractada de la Carta GMA N°070/2022, de Compañía Minera Doña Inés de Collahuasi SCM.
