## INFORME TÉCNICO DE FISCALIZACIÓN AMBIENTAL

### RELLENO SANITARIO IQUIQUE- ALTO HOSPICIO

DFZ-2021-3455-I-RCA

MAYO 2022

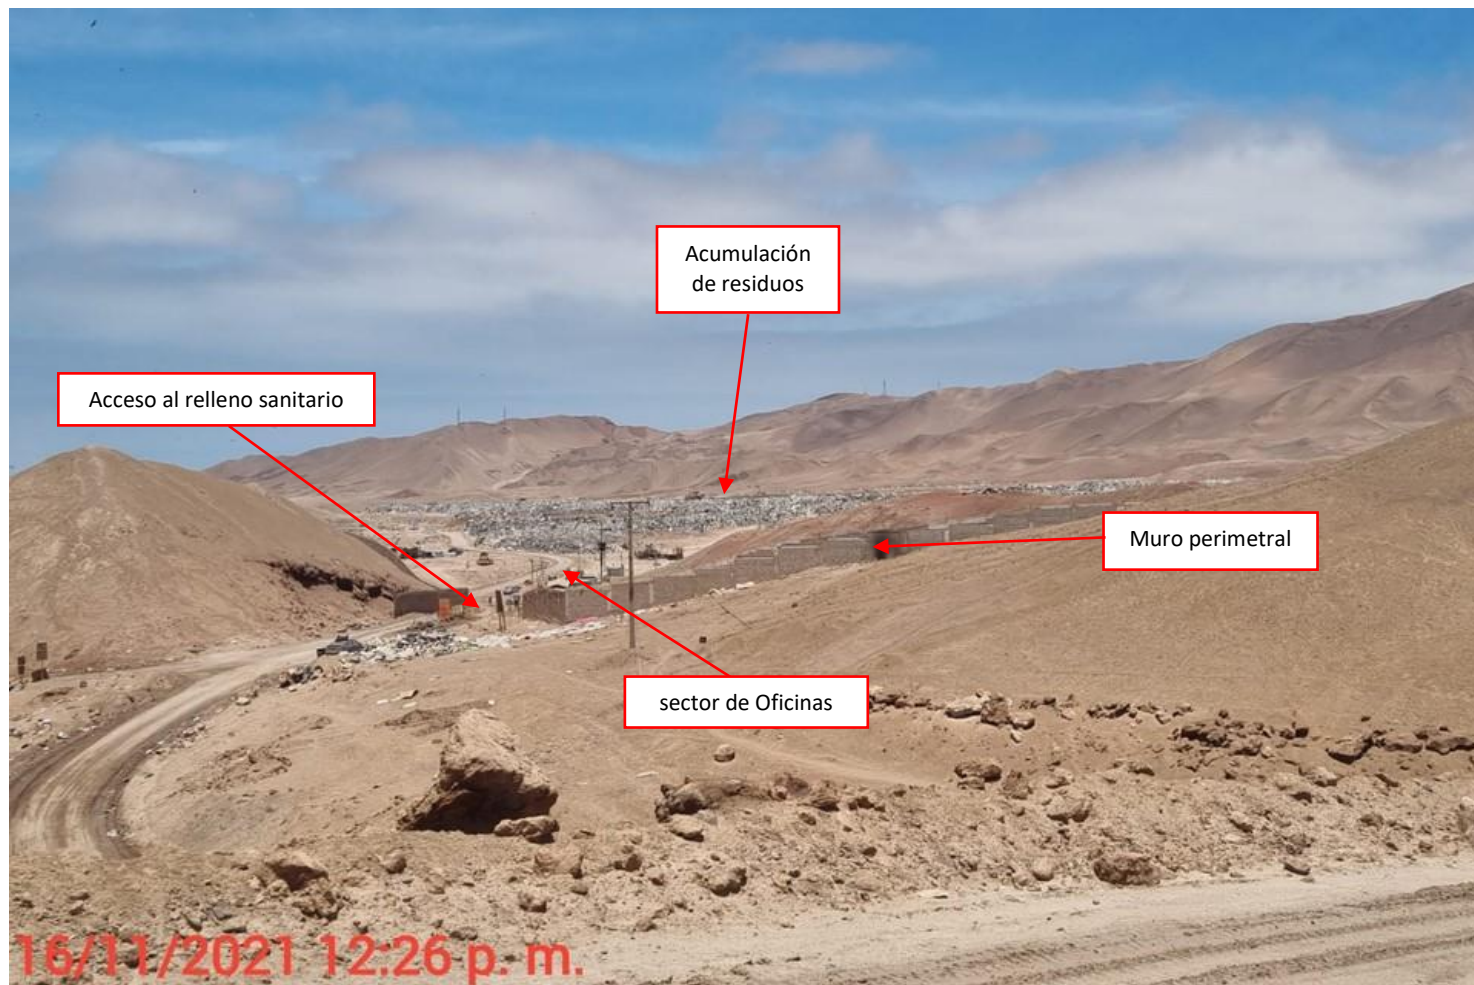
Fotografía 1.

**Descripción medio de prueba:** Fotografía tomada desde el camino exterior de acceso al relleno sanitario Iquique, que muestra una panorámica de la acumulación de residuos existente, de antigua data y actual (frente de trabajo) y algunas maquinarias. También se observa instalaciones anexas, tales como control de acceso, sector de oficinas y muro perimetral.

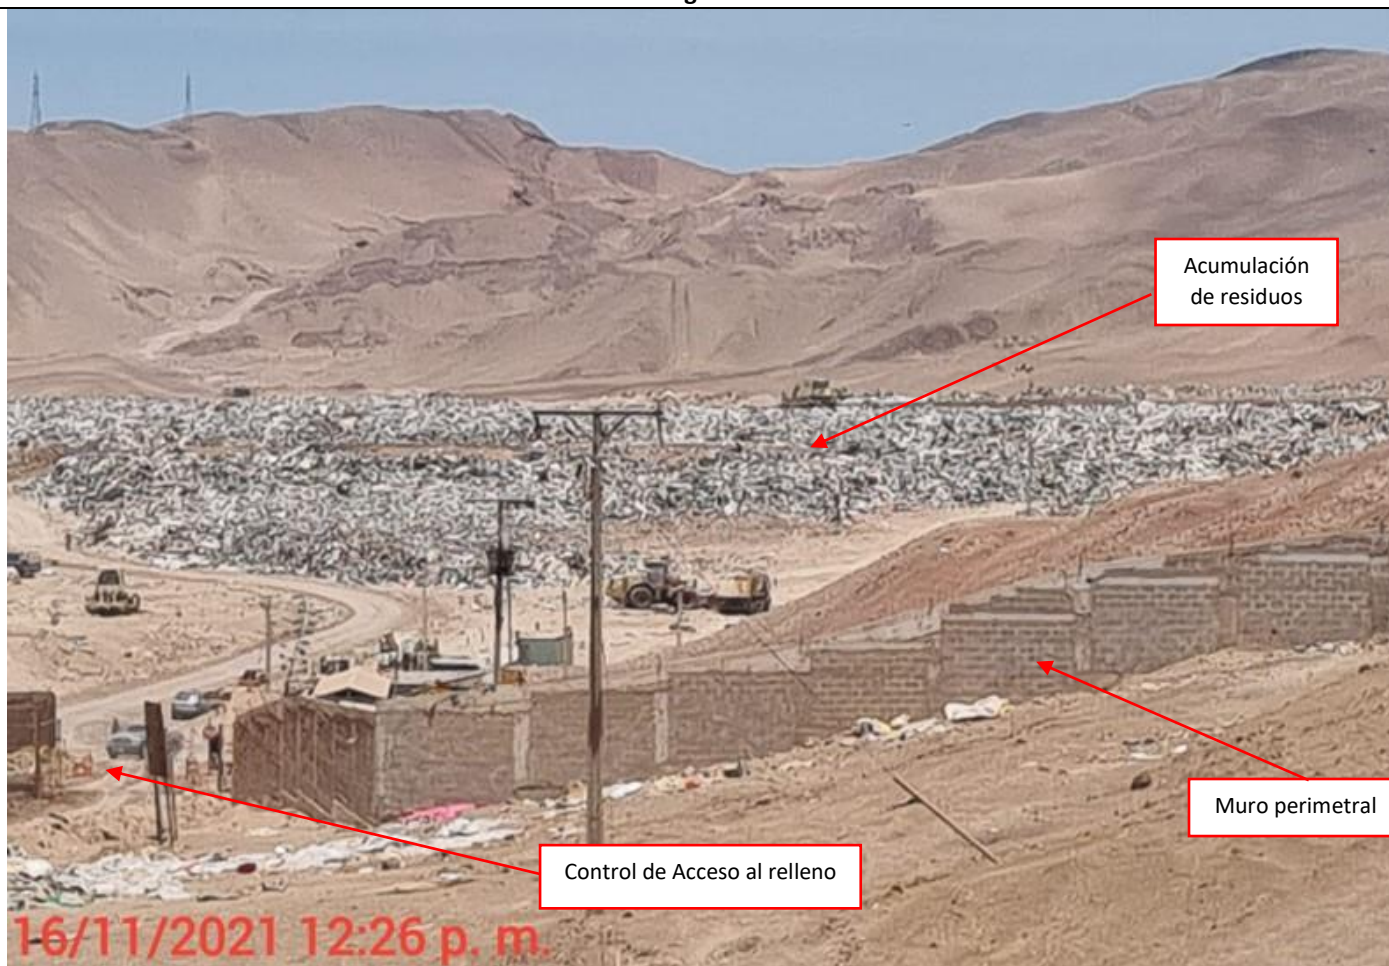
Fotografía 2.

**Descripción medio de prueba:** Fotografía que muestra panorámica de la extensión de la acumulación de residuos interior del relleno sanitario Iquique sin cobertura. Al costado izquierdo se observa bulldozer trabajando en un sector en compactación de los residuos allí acumulados.

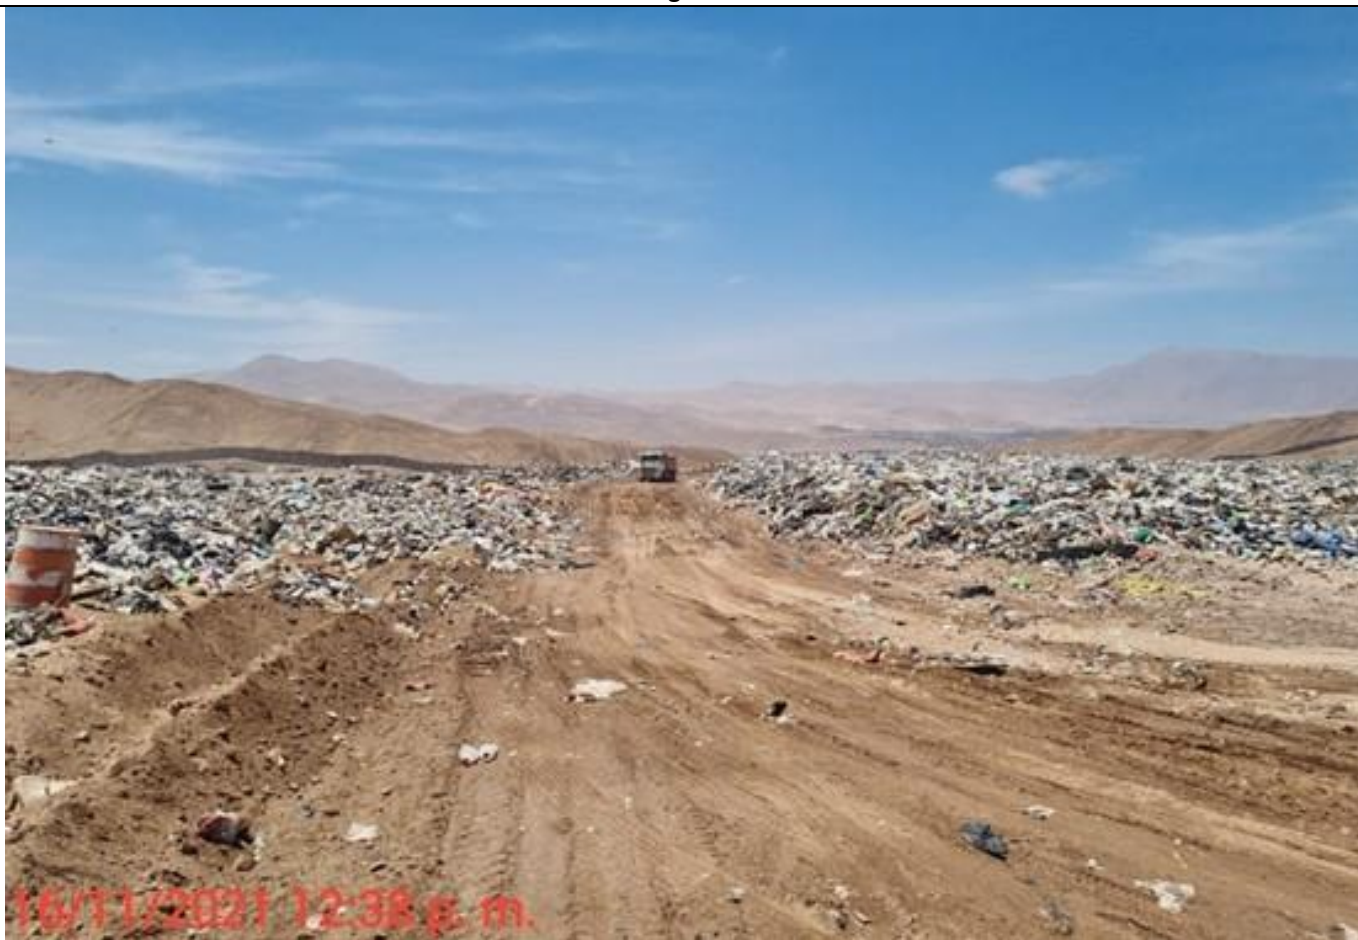
Fotografía 3.

Descripción medio de prueba: Fotografía que muestra panorámica de la acumulación de residuos sin cobertura, a ambos lados del camino interior del relleno sanitario.

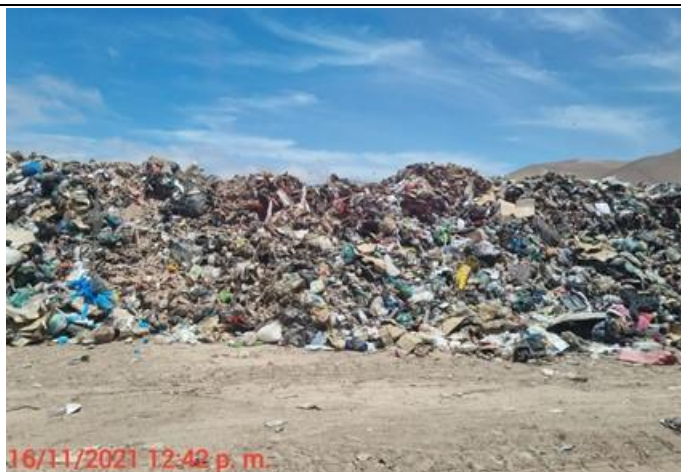
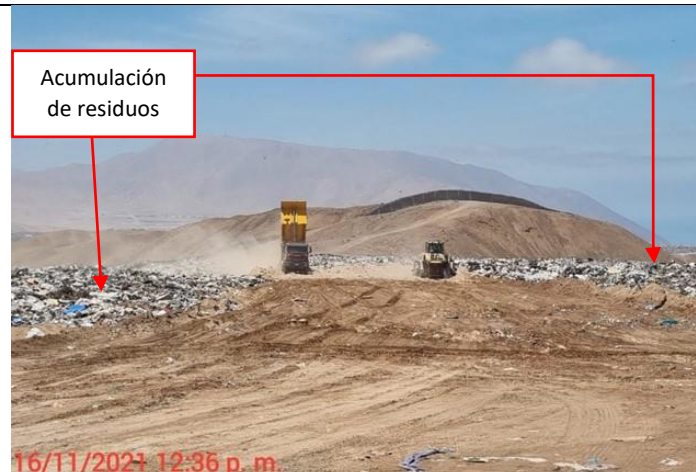
Fotografía 4.

Descripción del medio de prueba: Camión tolva y cargador frontal trabajando en proceso de cobertura de residuos expuestos.

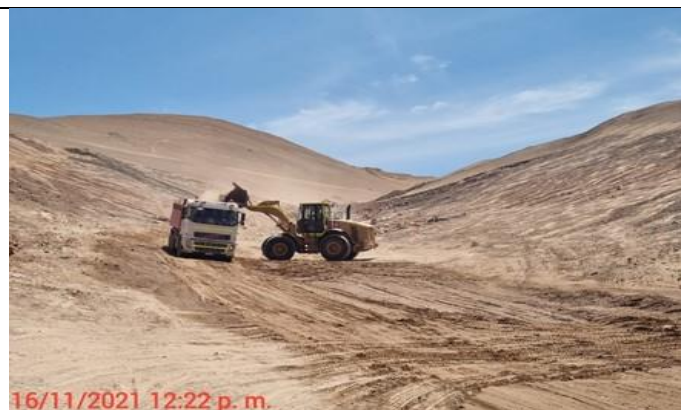
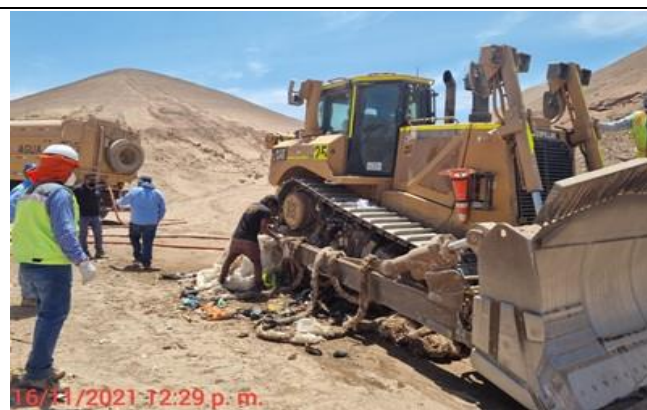
Fotografía 6.

Descripción del medio de prueba: Mantenimiento efectuada a un bulldozer en la Cantera 2.

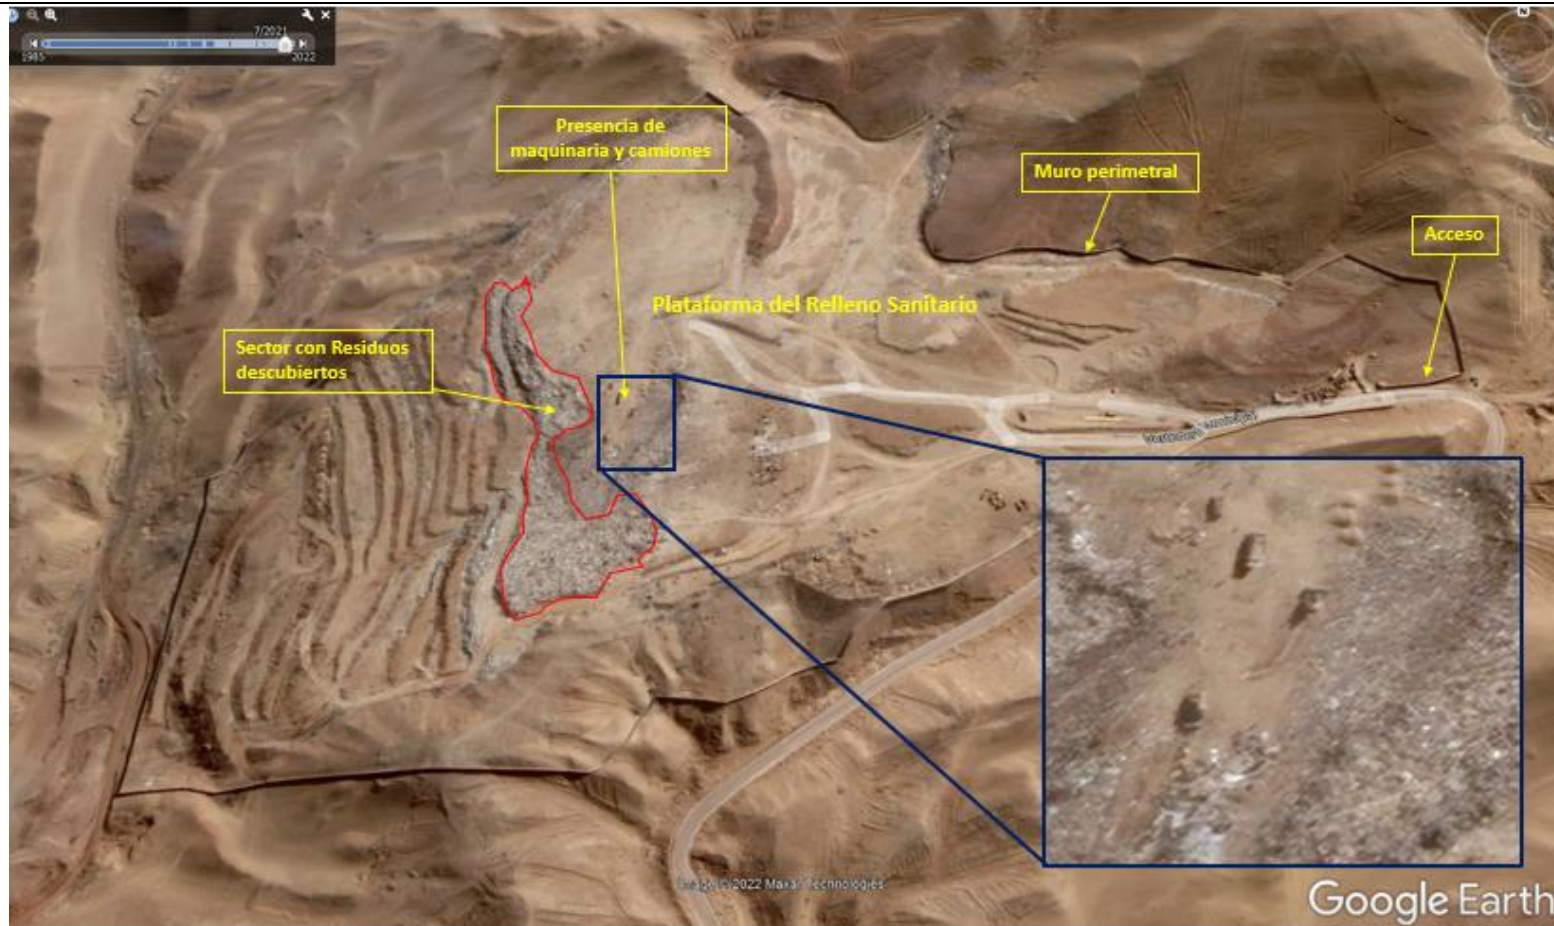
Figura 5.

**Descripción del medio de prueba:** Análisis del área intervenida del relleno sanitario El Boro, en base a imagen satelital Google Earth de julio de 2021, en que se observa sector de talud y plataforma con residuos descubiertos (Polígono rojo). En sector contiguo se observa área utilizada para la disposición de residuos, con presencia de camiones y maquinaria, aparentemente bulldozer (Polígono azul).

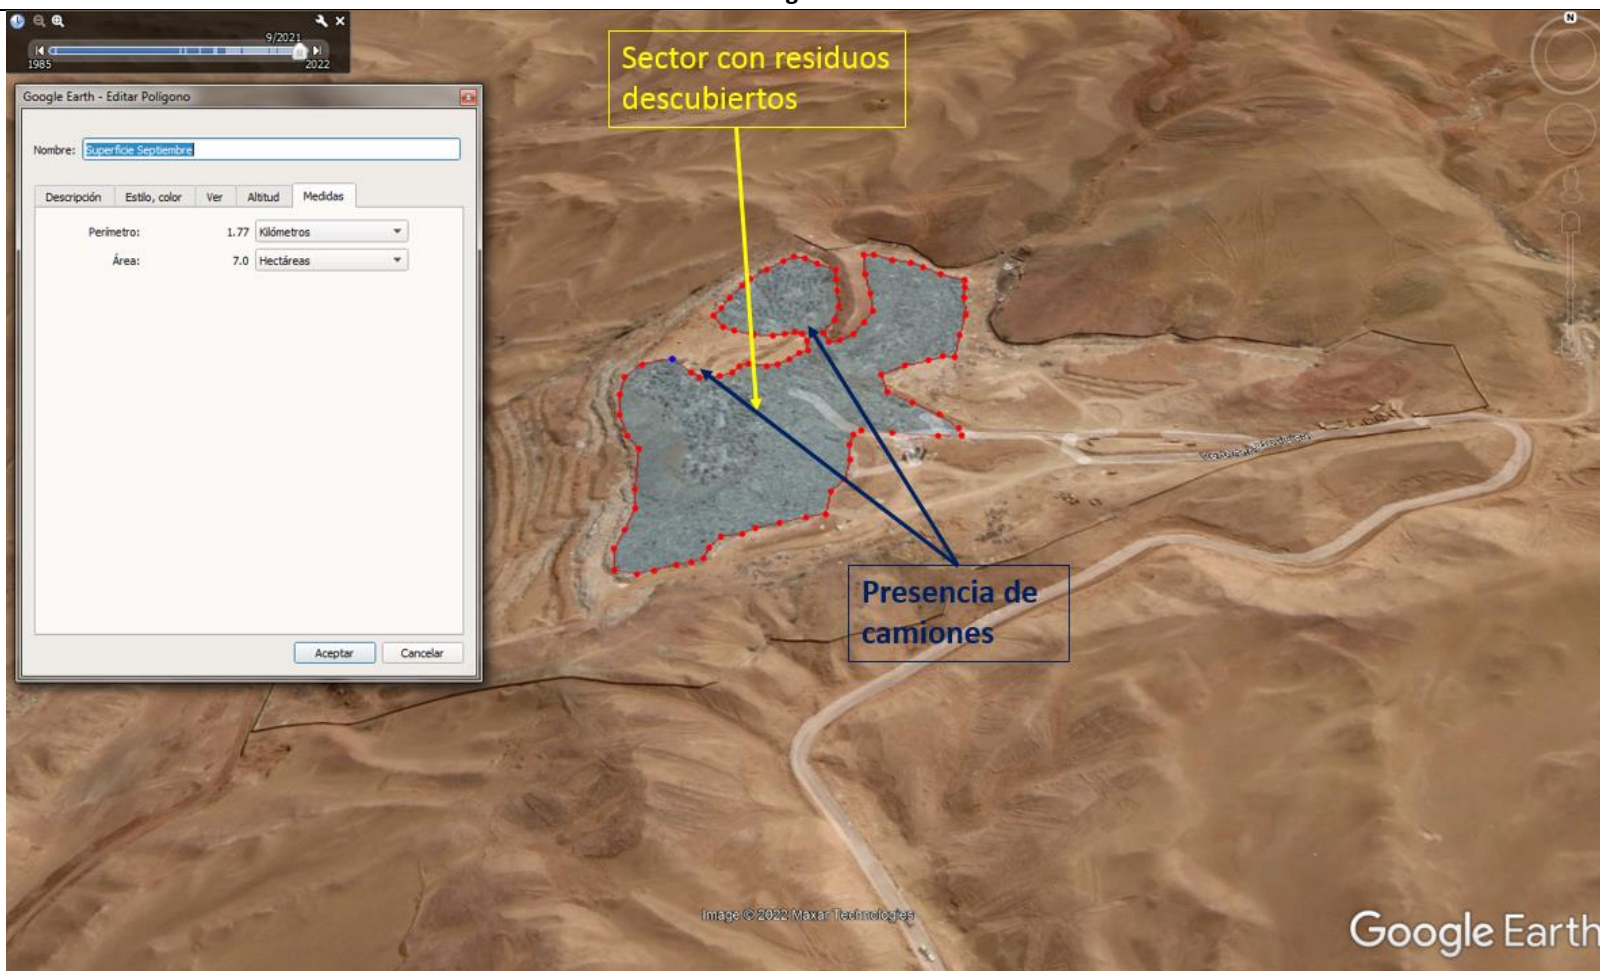
Figura 6.

**Descripción del medio de prueba:** Fotografía Google Earth de septiembre de 2021, en que se observan sectores de la plataforma del relleno sanitario con residuos descubiertos (Polígono rojo). Se estima una superficie con residuos descubiertos de aproximadamente 7.0 Há, equivalente a un 44% aprox. de la plataforma (Superficie estimada de Plataforma 16 Há (Polígono amarillo)). También se observa la presencia de camiones en 2 sectores, presumiblemente disponiendo residuos.

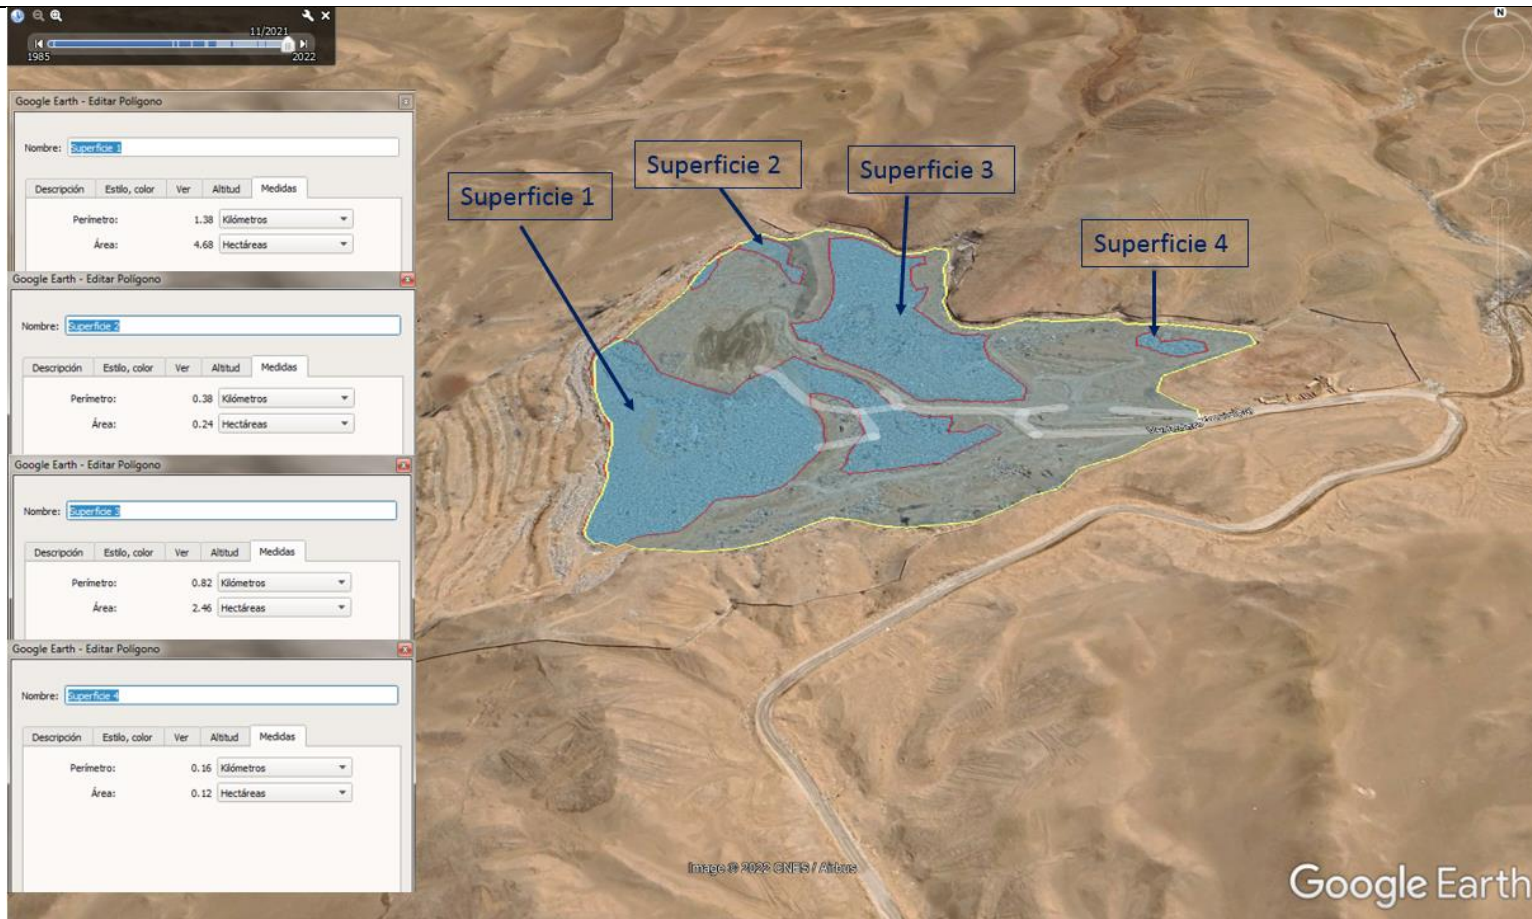
**Figura 7.**

**Descripción del medio de prueba:** Fotografía Google Earth de noviembre de 2021, en que se observan sectores de la plataforma del relleno sanitario con residuos descubiertos (Polígonos rojo) que alcanzaría una superficie total estimada de 7.5 Há, equivalente a 46% aprox. de la plataforma (Superficie estimada de Plataforma 16 Há (Polígono amarillo)).

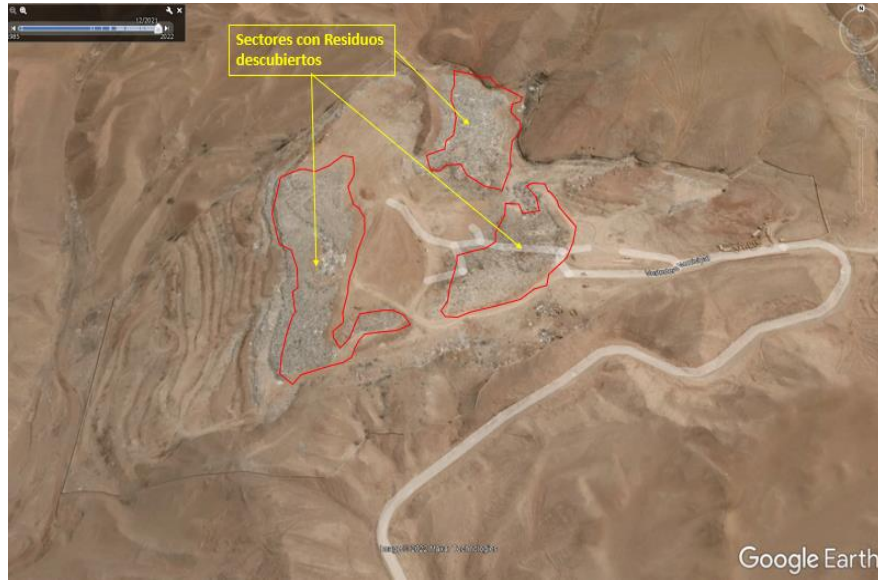
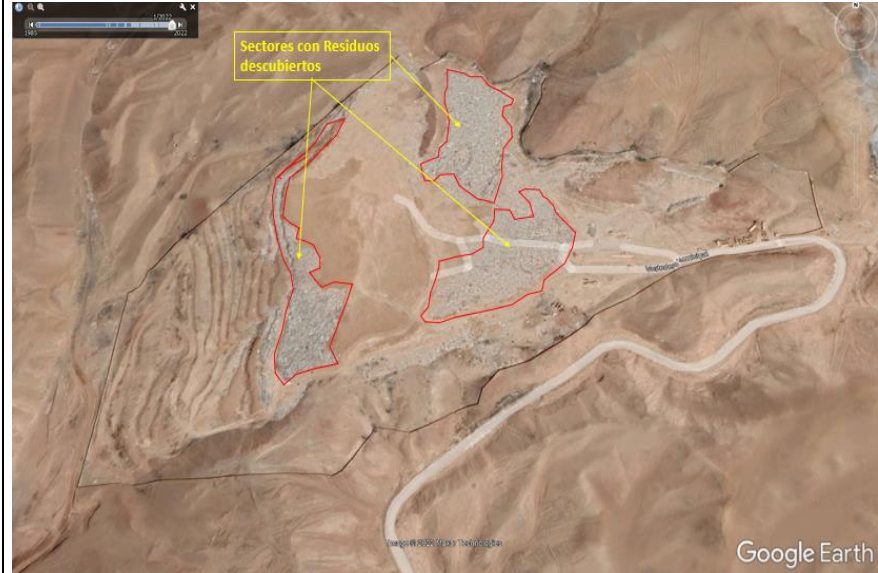
**Figura 8.**

**Descripción del medio de prueba:** Fotografía Google Earth de enero de 2022, en que se observa 3 sectores de la plataforma del relleno con residuos descubiertos (Polígonos rojo).

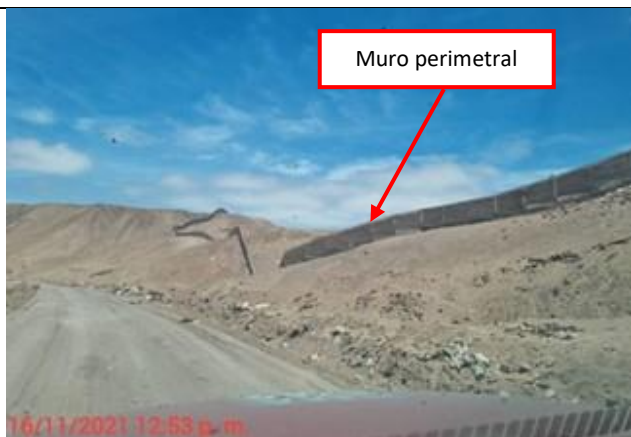
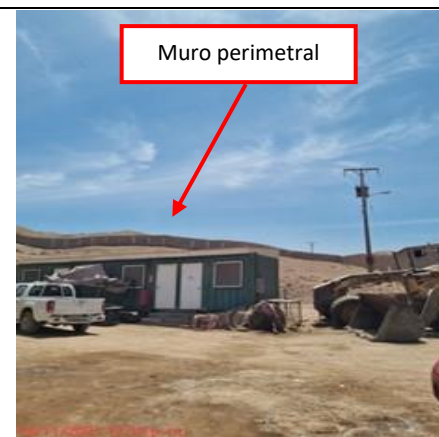
Fotografía 10.

**Descripción del medio de prueba:** Muro perimetral del relleno sanitario Iquique, visto desde camino exterior.

**Descripción del medio de prueba:** Muro perimetral, costado norte del relleno sanitario Iquique, visto desde el sector de oficinas y acceso a la instalación.

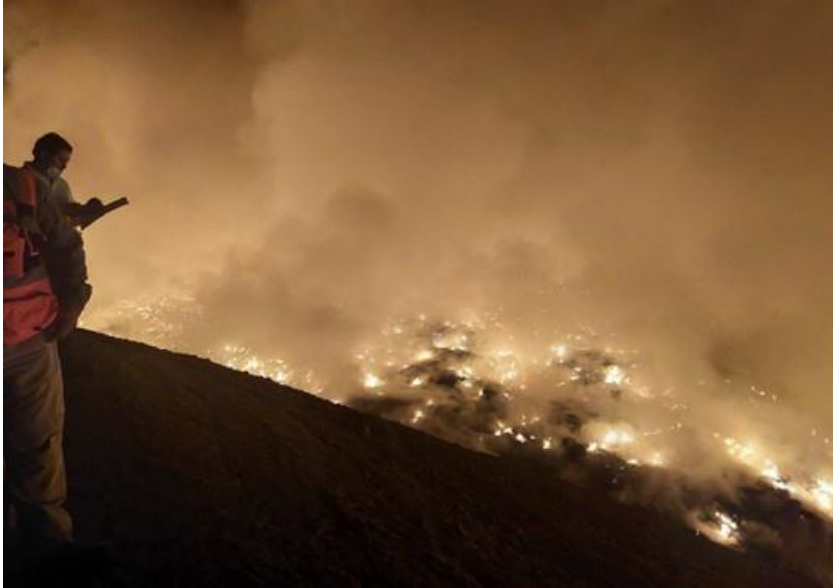
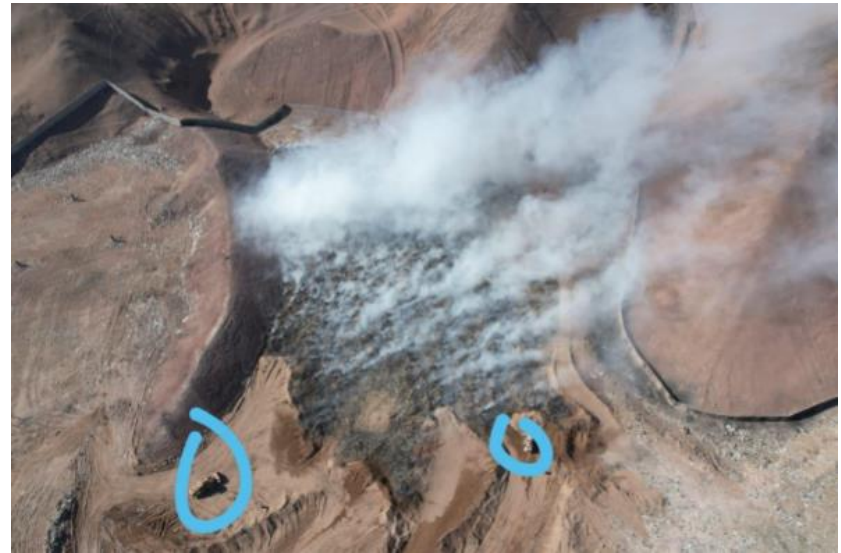
Fotografía 14.

**Descripción del medio de prueba:** Imagen aérea del 15-03-2022 que muestra la superficie afectada por el incendio de residuos y maquinaria trabajando en la contención (**Fuente:** INFORME INCENDIO EN EX VERTEDERO, de fecha 23 de marzo 2022, de la ONEMI, Imagen proporcionada por IMI, día 15 de marzo 17:00 hrs 2022).

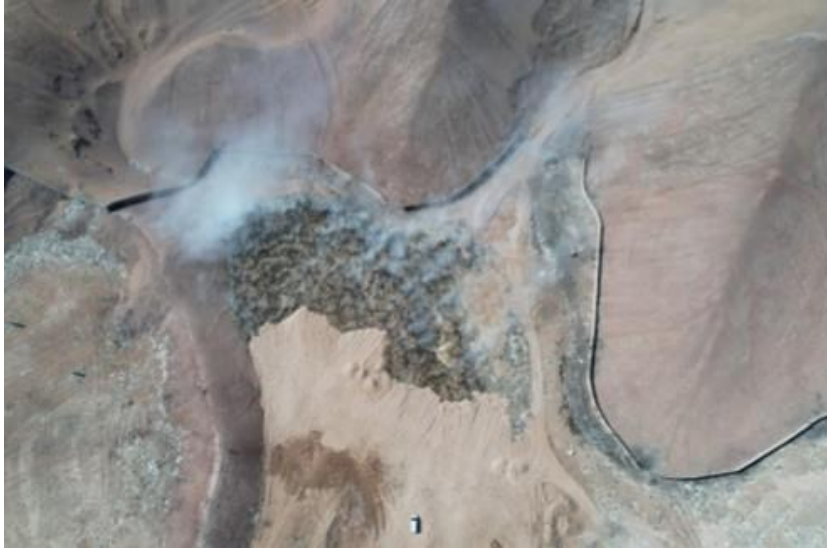
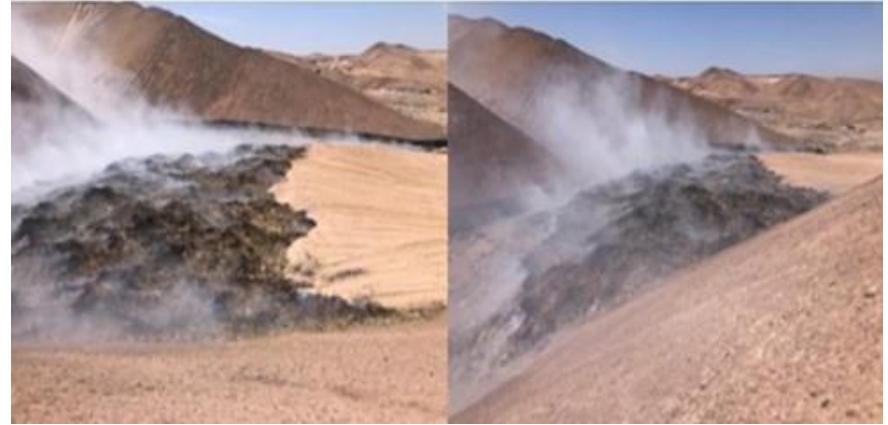
**Fotografía 16.**

**Descripción del medio de prueba:** Fotografía del 23-03-2022 que muestra la superficie afectada por el incendio de residuos (**Fuente:** INFORME INCENDIO EN EX VERTEDERO, de fecha 23 de marzo 2022, de la ONEMI, Imagen proporcionada por IMI, día 23 de marzo 10:00 hrs 2022).
