INFORME TÉCNICO DE FISCALIZACIÓN AMBIENTAL

Programa de Cumplimiento

LIDER LOS CARRERA

DFZ-2021-3017-III-PC

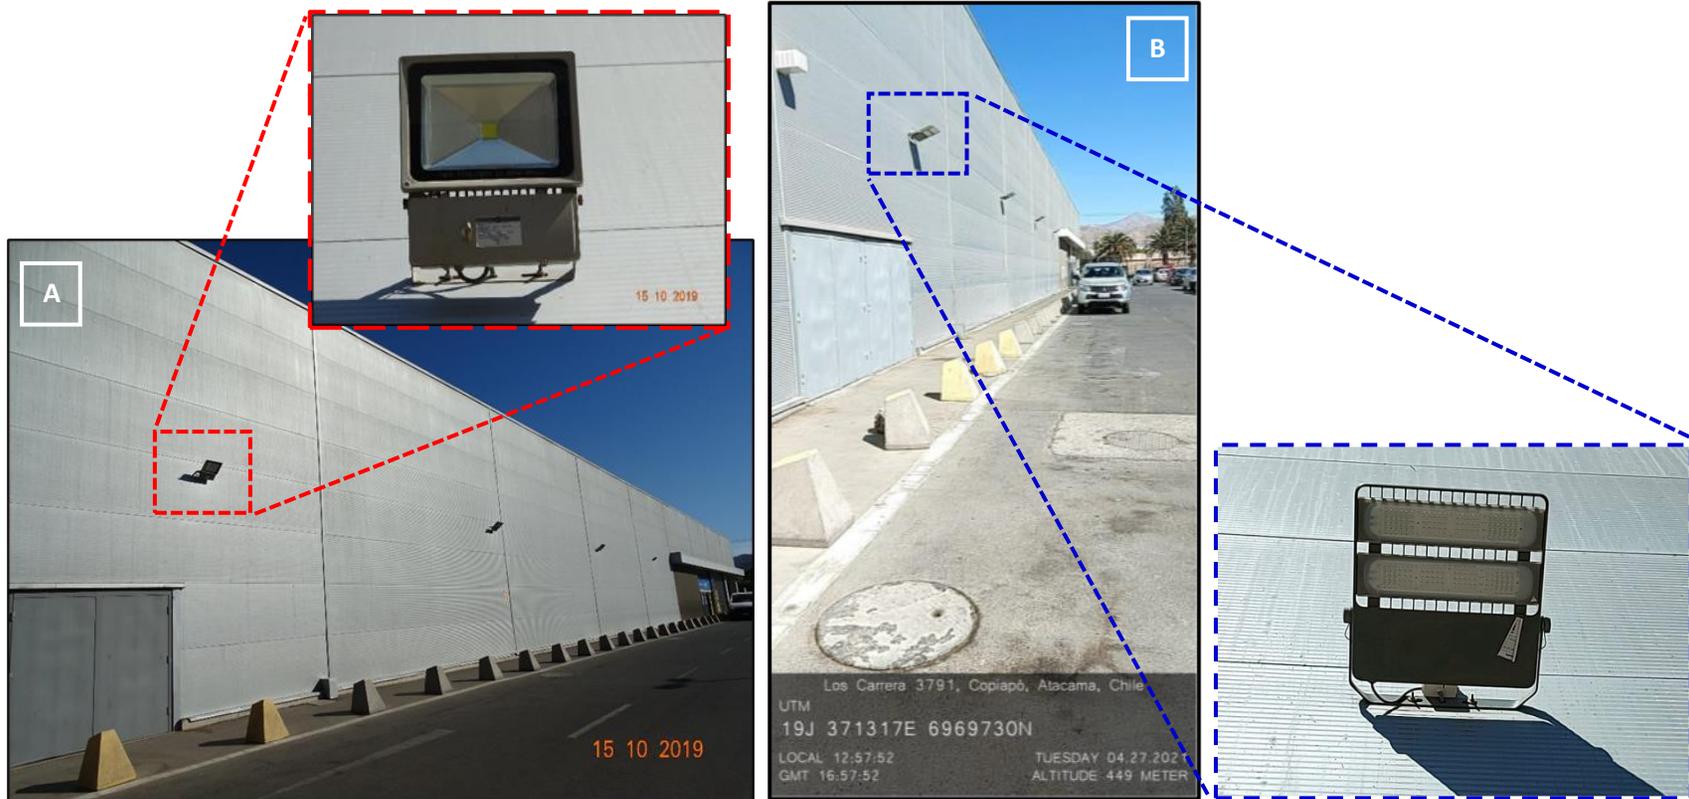
Fotografía 1. Luminarias instaladas perímetro del supermercado

En la **fotografía A** se observa el registro capturado por el fiscalizador durante la inspección ambiental de la luminaria instalada en el edificio de la fuente fiscalizada en el área que da hacia el estacionamiento de los clientes, la cual no contaba con certificados de cumplimiento del Decreto N°43 del año 2012, e el recuadro rojo se observa el detalle de la luminaria. En la **fotografía B** se observa uno de los registros entregados por el titular correspondiente a la misma luminaria capturada por el fiscalizador, pero que en el reporte inicial se observa reemplazado por una que cuenta con el certificado de cumplimiento de la norma lumínica.

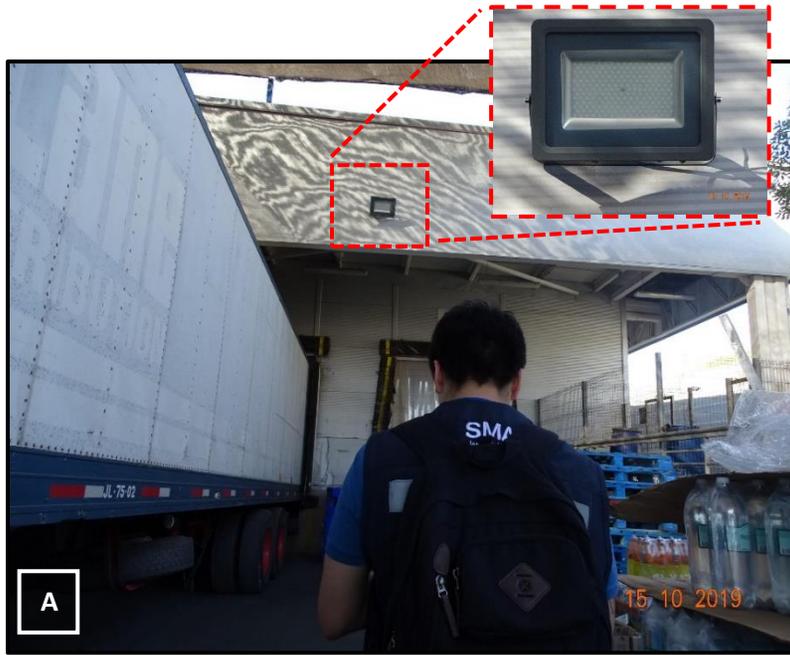
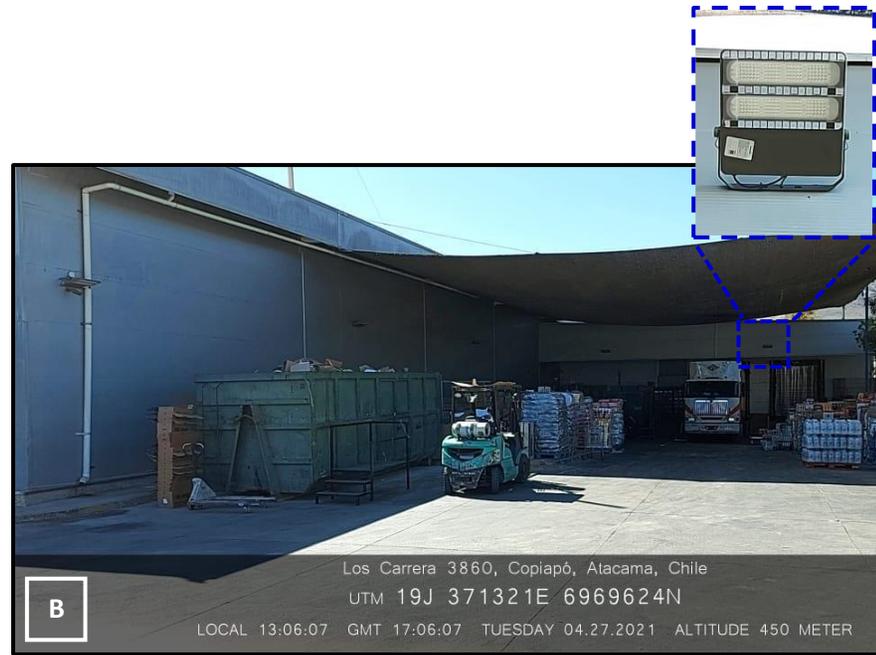
Fotografía 2. Luminarias instaladas en el patio de maniobras

En la **imagen A** se observa uno de los registros capturados por fiscalizadores de la Superintendencia del Medio Ambiente durante la inspección ambiental en el área patio de maniobras. En el recuadro rojo se observa la luminaria que estaba instalada al momento de la inspección.

La **fotografía B** corresponde a la misma zona de la **fotografía A**, pero, con las nuevas luminarias instaladas, esta vez con aquella que cuenta con el certificado de cumplimiento del decreto N°43 del año 2012. En el recuadro azul se observa el detalle de la nueva luminaria.

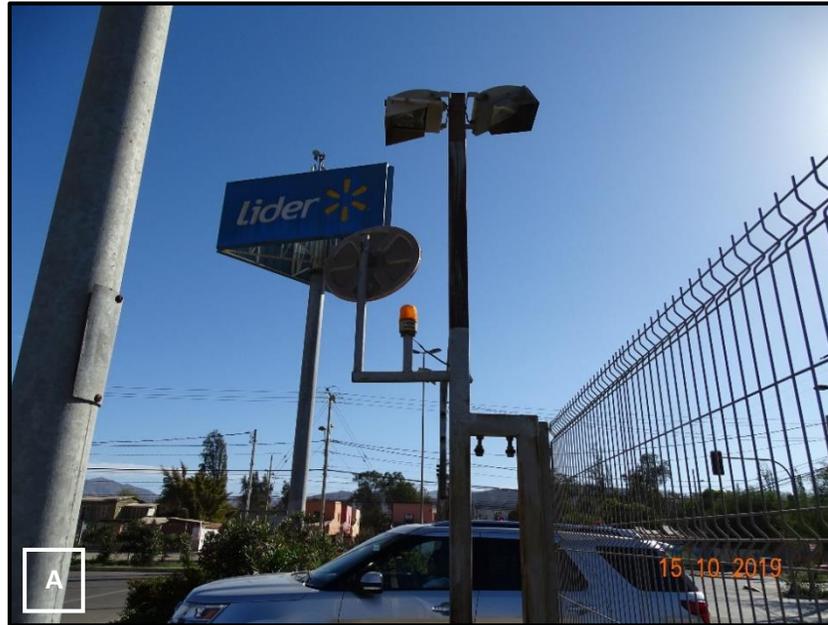
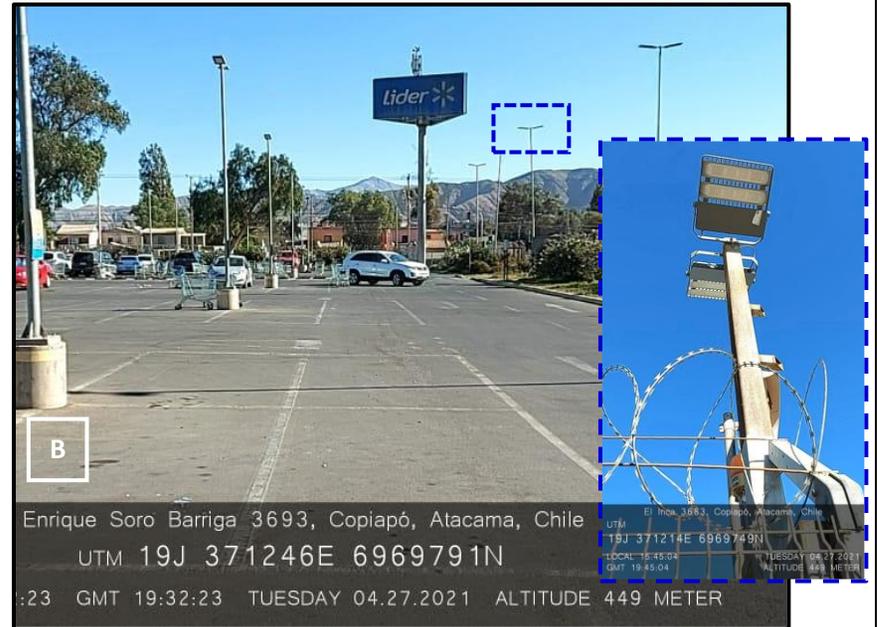
Fotografía 4. Luminarias estacionamiento clientes.

En la **fotografía A** se observa el registro capturado durante la inspección ambiental, de la luminaria exterior instalada en el perímetro del área de estacionamientos de los clientes del supermercado.

En la **fotografía B** se observa la misma área, pero con la nueva luminaria instalada, cuyo detalle se observa en el recuadro azul.

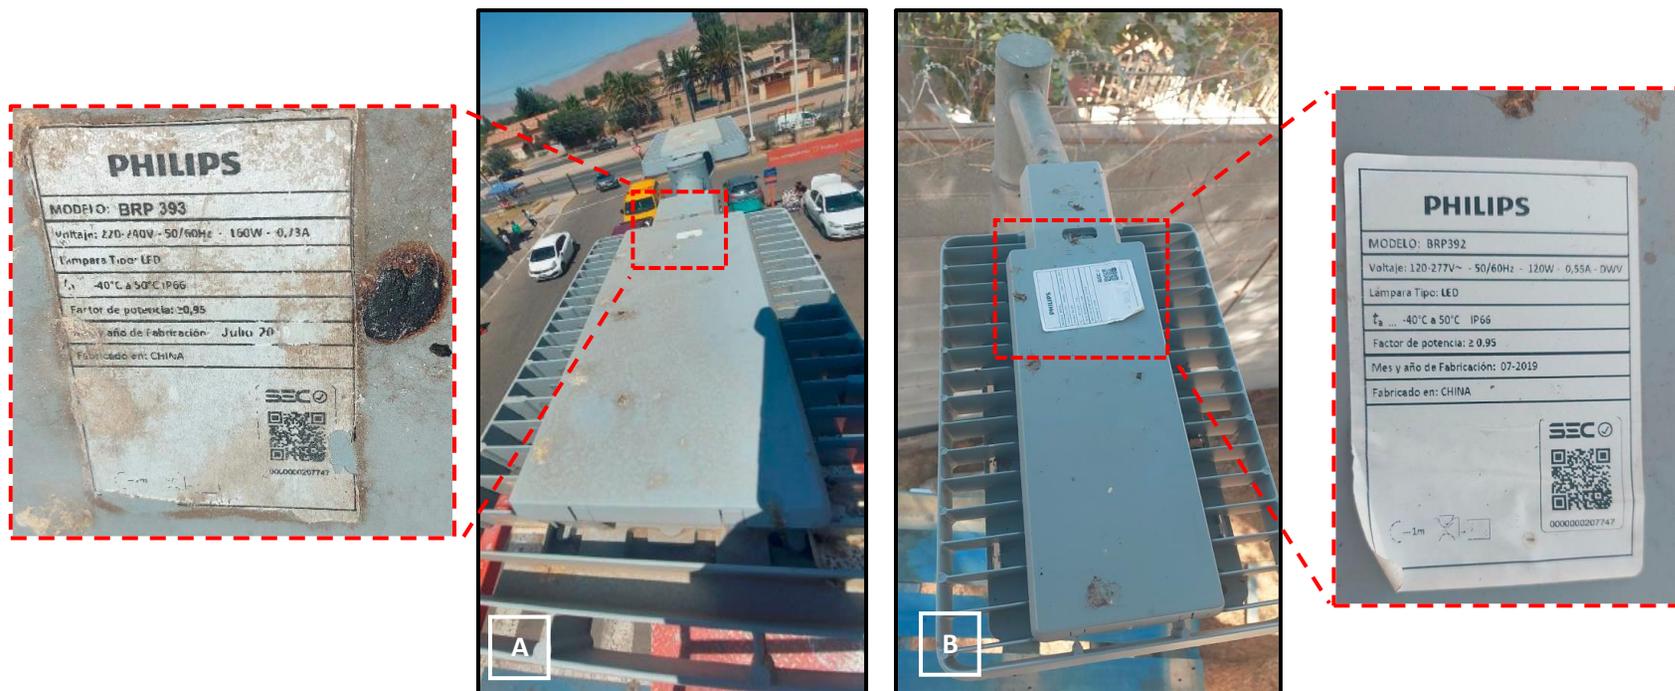
Fotografía 5. Etiquetas luminarias estacionamiento clientes.

En la **fotografía A** se observa imagen de una de las luminarias instalada en el estacionamiento de clientes de la Unidad Fiscalizable con un acercamiento de la etiqueta correspondiente, donde se puede observar la marca y modelo, correspondiente a Philips modelo BRP393, lo cual no había sido entregado en el Reporte Inicial del Programa de Cumplimiento.

En la **fotografía B** se observa una de las 3 luminarias de marca Philips modelo BRP392 instalado en el estacionamiento de clientes del Supermercado, con un acercamiento de la etiqueta, lo cual no había sido entregado en el Reporte Inicial del Programa de Cumplimiento.

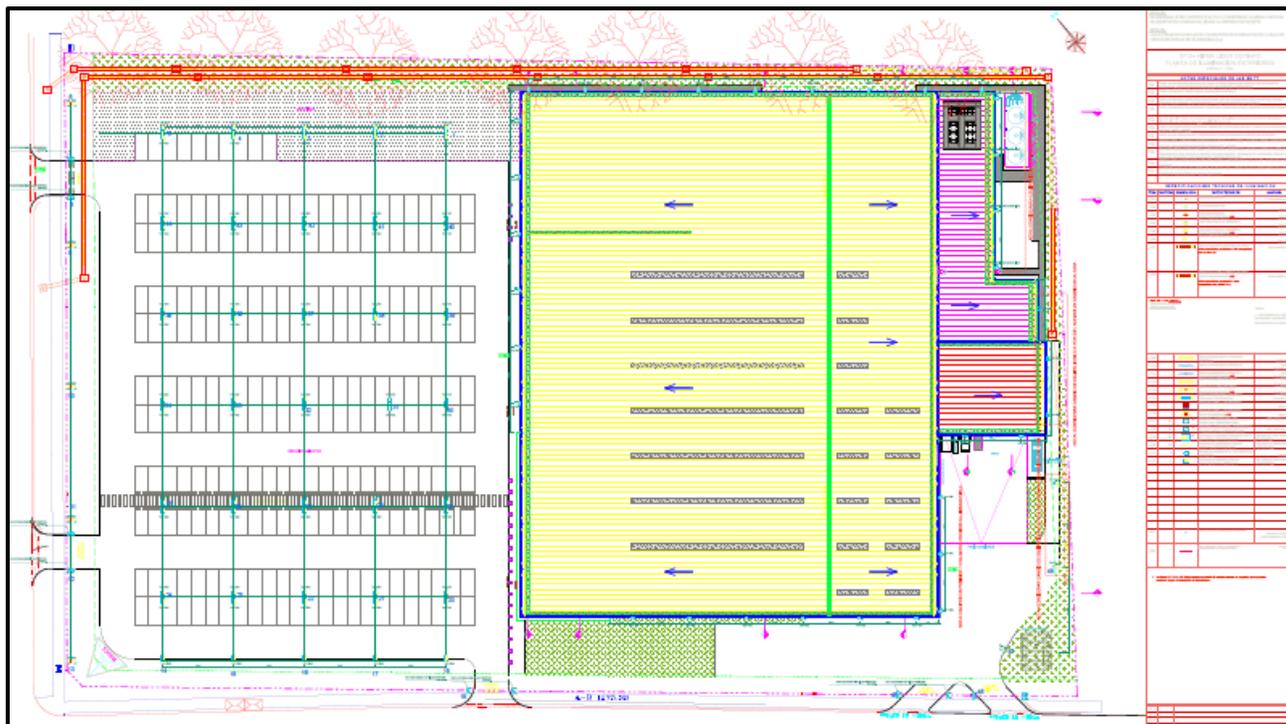
Fotografía 6. Plano de la Unidad Fiscalizable

En respuesta al requerimiento ambiental realizado por esta Superintendencia, el titular adjuntó un plano de la Unidad Fiscalizable donde se especifica la ubicación de las luminarias exteriores instaladas en el área de estacionamiento de cliente, donde se puede observar lo siguiente:

- 5 corridas de postes de 6 m de altura ubicado entre los lugares de estacionamiento, cada uno de ellos cuenta con dos luminarias montadas, totalizando 50.
- Perímetro norte del estacionamiento cuenta con 5 postaciones de 6 m de altura, cada una de ellas con 2 luminarias montadas, totalizando 10.
- Perímetro sur del estacionamiento cuenta con 5 postaciones de 6 m de altura, cada uno de ellos con una luminaria montada, totalizando 5.
- Perímetro este del estacionamiento cuenta con 5 postaciones de 9 m de altura, cada uno de ellos con dos luminarias, totalizando 10.

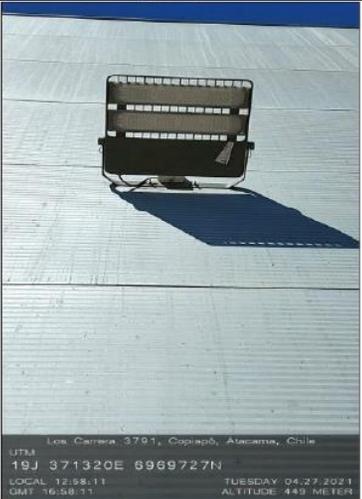
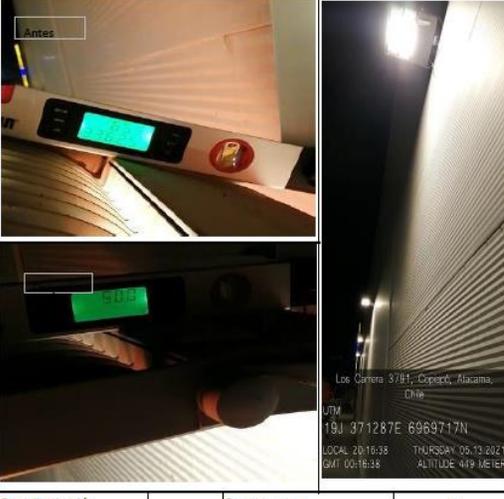
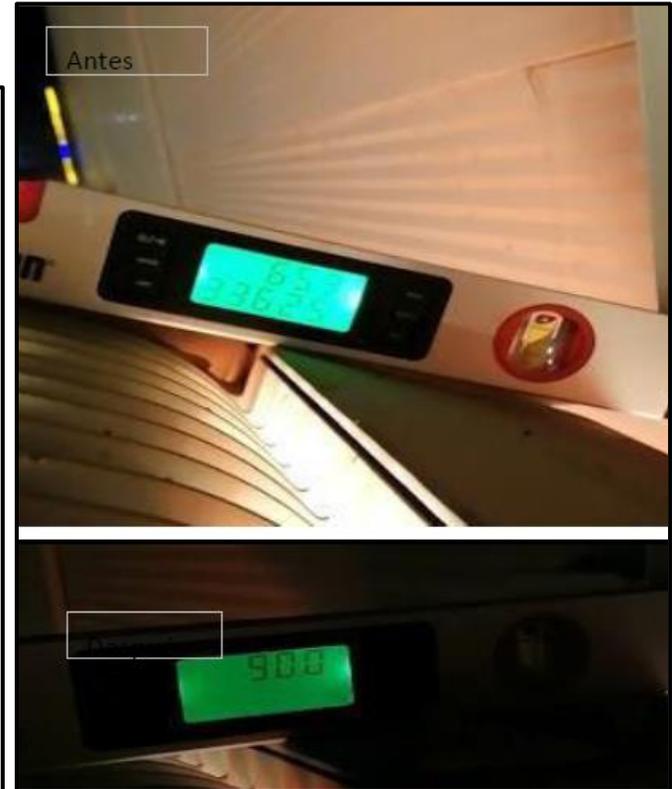
Fotografía 7. Registro medición luminaria N°4

Descripción del medio de verificación: Luminaria en supermercado, cercano a estacionamiento de clientes (1 de 4).

Observaciones:
Equipo se encuentra en ángulo de inclinación incorrecto, por lo cual se modifica lo que se observa en imagen después

Imagen de uno de los registros presentados por el titular como medio de verificación de la medición de los ángulos de puntos de luz en una de las luminarias instaladas en el área identificada como "luminarias N°4" por la Res. Ex. N°1/ROL F-086-2020.

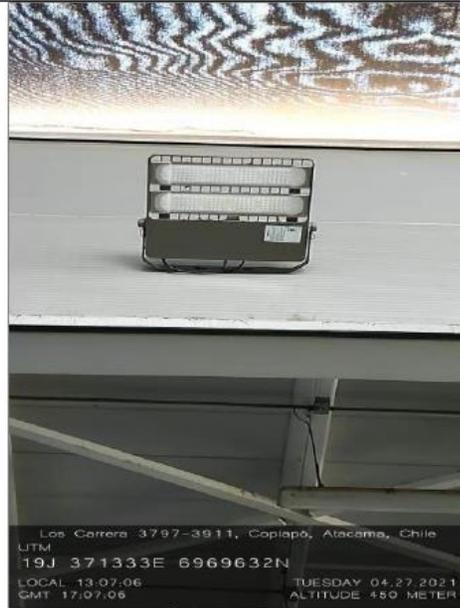
Fotografía 9. Registro medición luminaria N°8	Fecha: 27-04-2021
Coordenadas UTM DATUM WGS84 HUSO 19J	Norte: 6.969.632 m Este: 371.333 m

Descripción del medio de verificación: Sector patio de maniobras (recepción camiones con mercadería) del supermercado e ingreso del personal (4 de 5).

Observaciones:
 Equipo se encuentra en angulo de inclinación incorrecto, por lo cual se modifica lo que se observa en imagen después

Descripción del medio de prueba:
 Imagen de uno de los registros presentados por el titular como medio de verificación de la medición de los ángulos de puntos de luz en una de las luminarias instaladas en el área identificada como "luminarias N°8" por la Res. Ex. N°1/ROL F-086-2020.

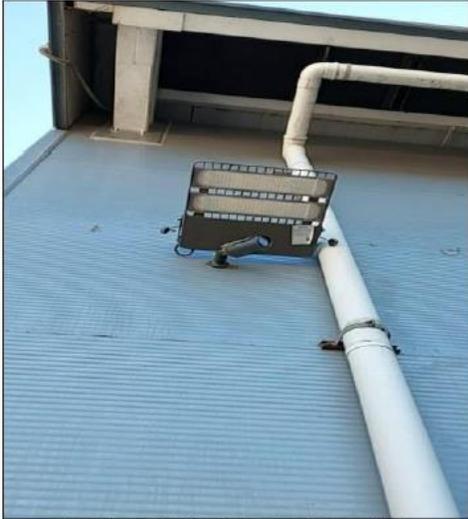
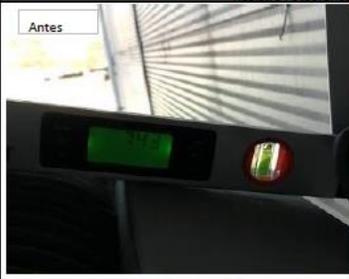
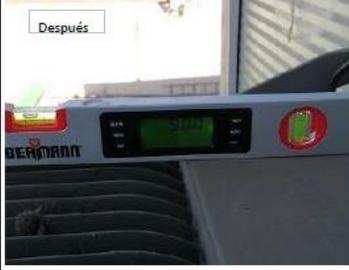
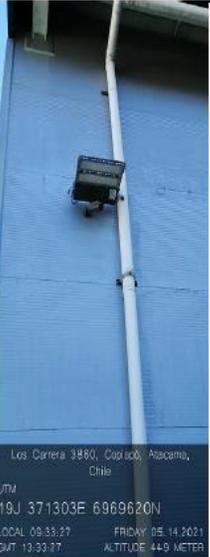
Descripción del medio de verificación: Sector patio de maniobras (recepción camiones con mercadería) del supermercado e ingreso del personal (1 de 5).

Observaciones:
Equipo se encuentra en angulo de inclinación incorrecto, por lo cual se modifica lo que se observa en imagen después

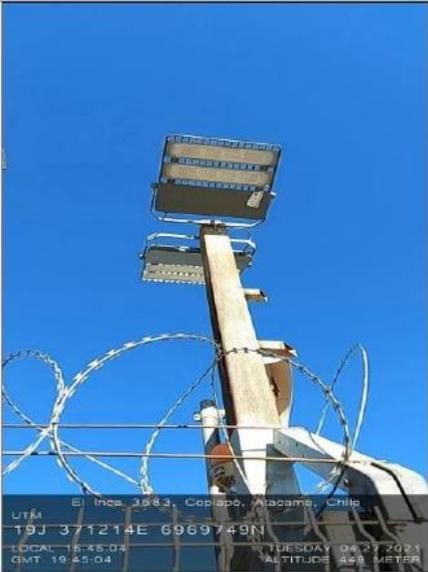
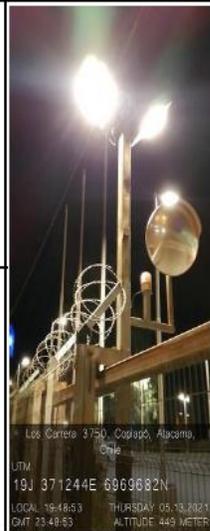
Descripción del medio de verificación: Sector de estacionamiento clientes (1 de 10) (Luminaria 1).

Observaciones:
 Como se observa en la imagen soporte horizontal de poste se encuentra inclinado se recomienda corregir posición para que luminaria tenga 0° en la horizontal

Fotografía 11. Registro medición luminaria estacionamiento clientes	Fecha: 27-04-2021	
Coordenadas UTM DATUM WGS84 HUSO 19J	Norte: 6.969.740 m	Este: 371.214 m
<p>Descripción del medio de prueba: El reporte final entregado como parte del Programa de Cumplimiento, señaló que además de realizar la corrección del montaje de las luminarias de la Tabla N°1, también se realizó la medición del ángulo de proyección de las nuevas luminarias instaladas en el estacionamiento de clientes, la cual evidenció errores en la instalación de la postación, por lo que no era posible realizar las correcciones en cumplimiento al Decreto N°43. En las imágenes se observa la medición realizada en una de estas luminarias, donde el informe del técnico señaló “soporte horizontal de poste se encuentra inclinado, se recomienda corregir posición para que luminaria tenga 0° en la horizontal” (recuadro rojo).</p>

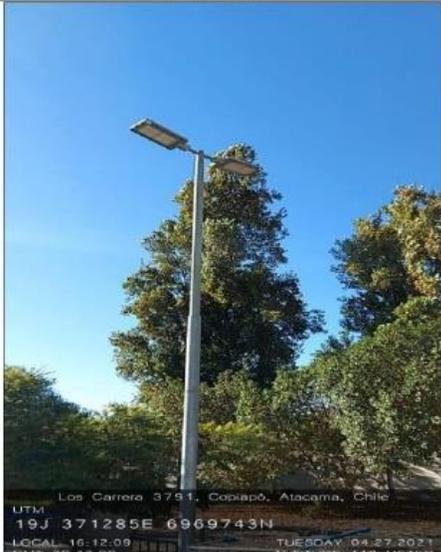
Descripción del medio de verificación: Sector de estacionamiento clientes (7 de 10).

Observaciones:
Como se observa en la imagen soporte horizontal de poste se encuentra inclinado se recomienda corregir posición para que luminaria tenga 0° en la horizontal.

Fotografía 12. Registro medición luminaria estacionamiento clientes	Fecha: 27-04-2021
Coordenadas UTM DATUM WGS84 HUSO 19J	Norte: 6.969.743 m Este: 371.285 m
<p>Descripción del medio de prueba: Otro de los registros presentados en el Reporte final donde se evidencia la medición de la vertical y horizontal de las nuevas luminarias instaladas en el estacionamiento de clientes. Al igual que en la imagen anterior, el informe concluyó que “el soporte horizontal de poste se encuentra inclinado. Se recomienda corregir posición para que luminaria tenga 0° en la horizontal”.</p>

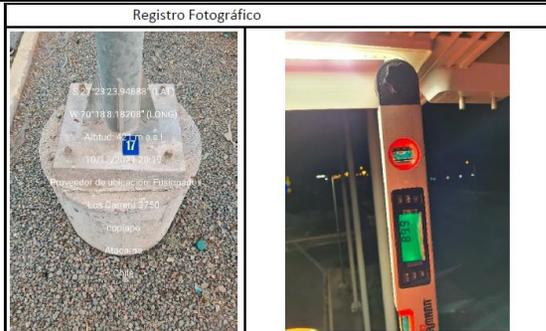
Ubicación: Costado Av. Los Carrera.
 Observaciones:
 Poste 17, conformado por una luminaria, se adjunta nivelación.
 Equipo se encuentra en ángulo de inclinación correcto.

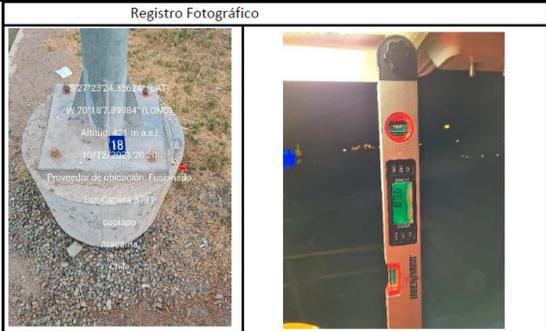
Ubicación: Av. Los Carrera, costado acceso clientes.
 Observaciones:
 Poste 18, conformado por una luminaria, se adjunta nivelación.
 Equipo se encuentra en ángulo de inclinación correcto.

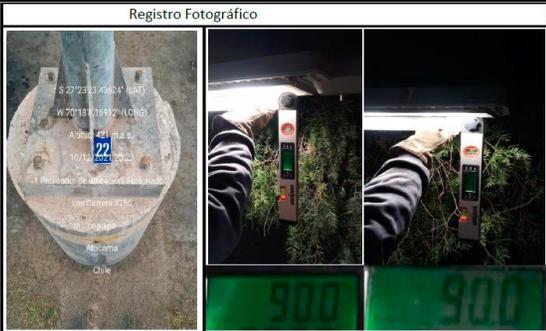
Ubicación: Sector Central estacionamientos.
 Observaciones:
 Poste 22, conformado por dos luminarias, se adjuntan nivelaciones.
 Equipos se encuentran en ángulo de inclinación correcto.

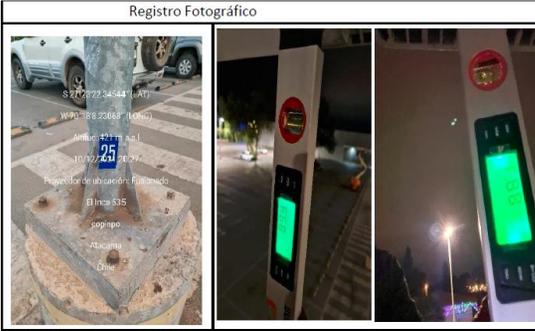
Ubicación: Sector Central estacionamientos.
 Observaciones:
 Poste 25, conformado por dos luminarias, se adjuntan nivelaciones.
 Equipos se encuentran en ángulo de inclinación correcto.

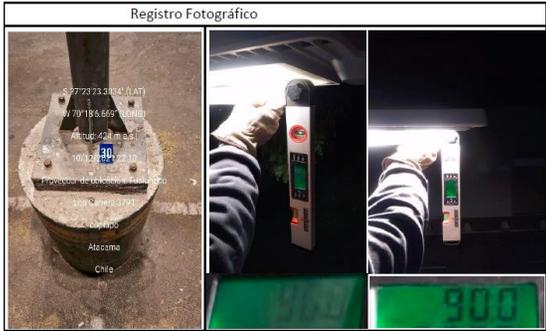
Ubicación: Sector Central estacionamientos.
 Observaciones:
 Poste 30, conformado por dos luminarias, se adjuntan nivelaciones.
 Equipos se encuentran en ángulo de inclinación correcto.

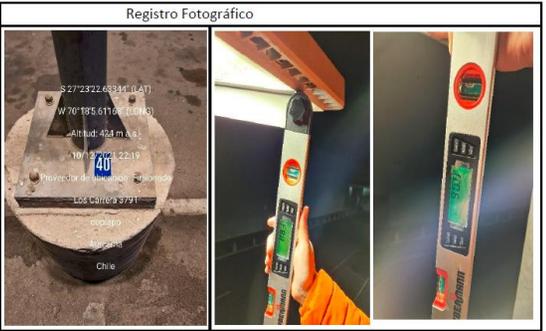
Ubicación: Sector Central estacionamientos.
 Observaciones:
 Poste 40, conformado por dos luminarias, se adjuntan nivelaciones.
 Equipos se encuentran en ángulo de inclinación correcto.
