**INFORME TÉCNICO DE FISCALIZACIÓN AMBIENTAL**

**CERDOS PLANTEL CAMPESINO – AGRÍCOLA AASA**

**DFZ-2021-2237-XIII-RCA**

**Junio 2022**

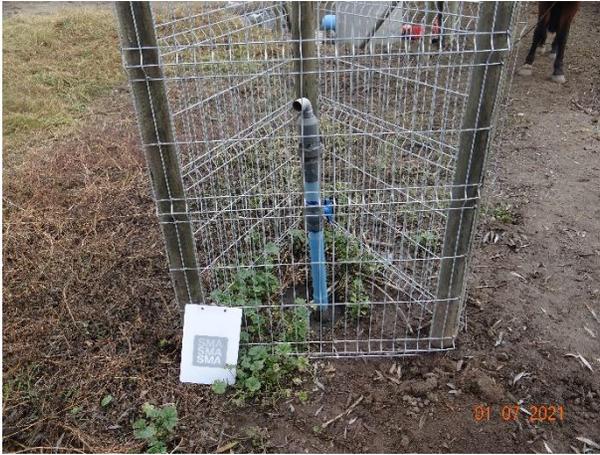
**Fotografía 1.**

- a) El titular informó que la contingencia en cuestión se había producido el día 17 de junio de 2021 originada por la ruptura de válvula de aire, causado por animal o tercera persona, que produjo el derrame en el canal de la mezcla de digestato (purín de cerdo procesado) con agua de riego, a razón de 1:2 (digestato:agua). Informó que las medidas adoptadas a razón de la contingencia fueron: 1. Detención del sistema de bombeo, 2. Bloqueo de derrame al canal, 3. Reparación de tubería y 4. Restitución de malla protectora, y adjuntó un registro fotográfico de la tubería antes y después de su reparación. Adicionalmente, señaló que tomó conocimiento de la situación el mismo día 17 de junio a las 09:50 hrs. y que fue resuelta a las 11:50 hrs.

- b) Como parte de la actividad de inspección realizada con fecha 01 de julio de 2021, el equipo de fiscalización visitó el sector donde ocurrió el derrame de purines hacia el canal Mallarauco. En el lugar no se observaron restos del derrame y en donde se produjo el surgimiento de purines se observa una tubería (respiradero) reparada y protegida con una malla metálica (medidas 3 y 4 anteriores).

**Descripción del medio de prueba:** Vista de tubería (respiradero) reparada y protegida con una malla metálica.

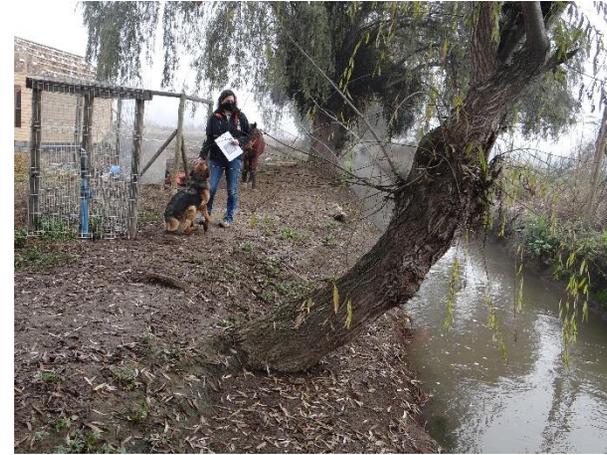
**Fotografía 2.**

**Descripción del medio de prueba:** Vista de la ubicación de la tubería (respiradero) en relación al canal Mallarauco.

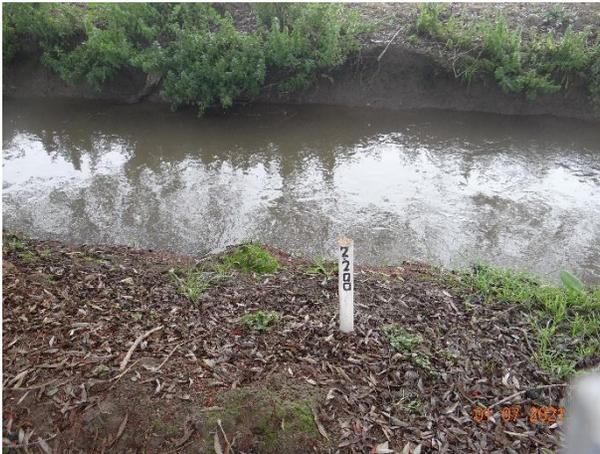
**Fotografía 3.**

**Descripción del medio de prueba:** Vista del canal Mallarauco en el lugar donde se produjo el derrame.

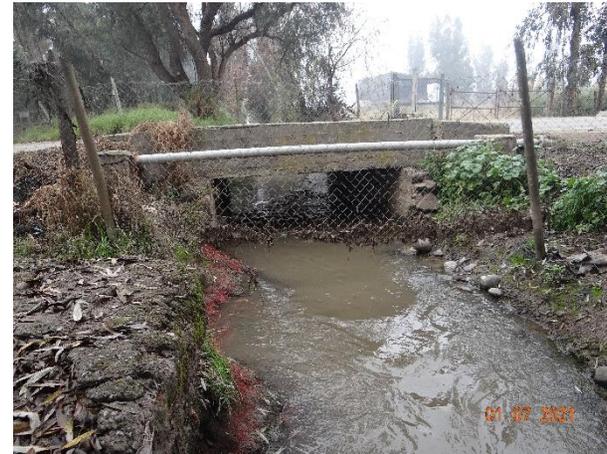
**Fotografía 4.**

**Descripción del medio de prueba:** Vista del canal Mallarauco aguas abajo del lugar donde se produjo el derrame.

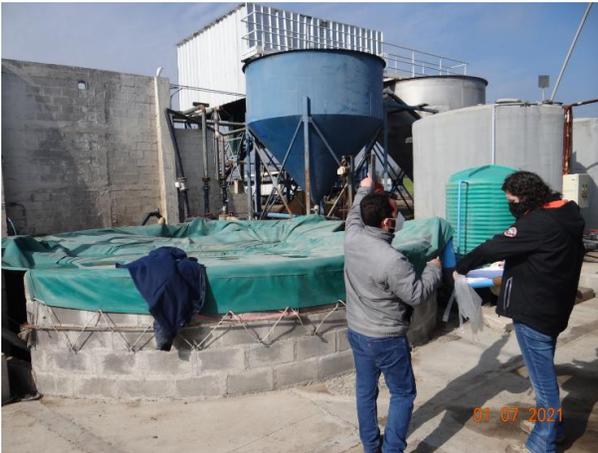
**Fotografía 7.**

**Descripción del medio de prueba:** Pozo de homogenización, cubierto. Atrás se observan los sedimentadores y más atrás la estructura que alberga a los filtros de prensa, en altura.

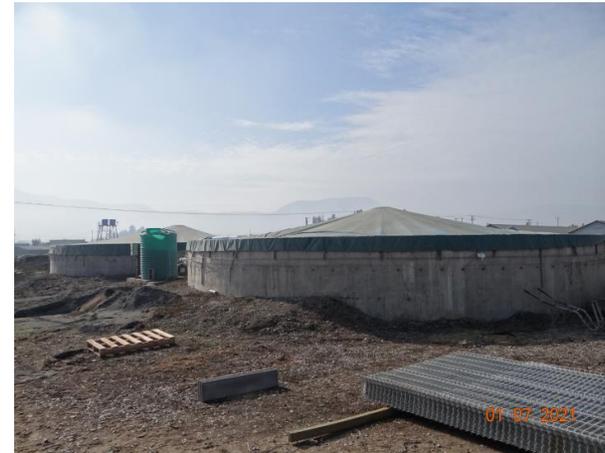
**Fotografía 8.**

**Descripción del medio de prueba:** Se muestran las dos piscinas que se utilizan en caso de contingencias. Ambas están cubiertas.

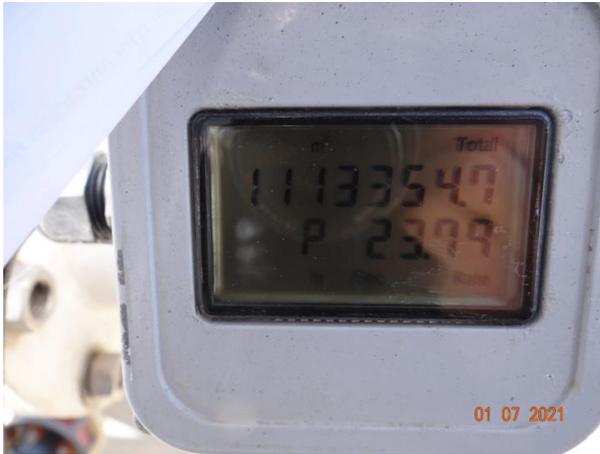
Fotografía 9.

**Descripción del medio de prueba:** Caudalímetro en planta de procesamiento de purines. Mide flujo que se envía al digestor. Bombeo no es continuo, sino que funciona intermitente (por nivel).

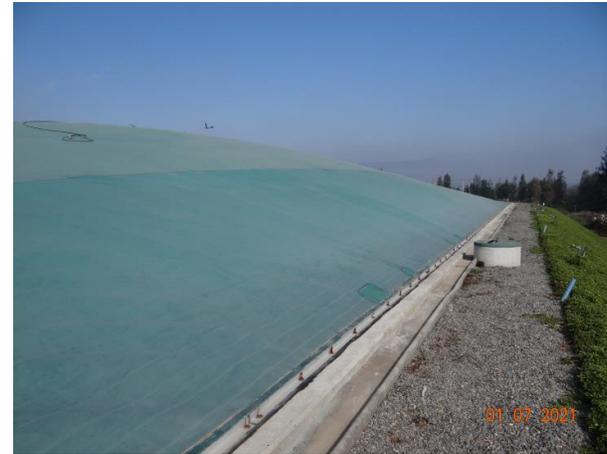
Fotografía 10.

- h) El Digestor corresponde a una estructura de aproximadamente 5 metros de altura, que se encuentra completamente cubierta con una lona. A esta unidad llega la fracción líquida proveniente desde la Planta de Procesamiento de Purines del plantel Campesino y la fracción líquida de purines generada en otro plantel de la empresa, denominado Basal, y se produce la digestión anaeróbica del purín.

- i) Cabe hacer presente que en inspecciones previas, se verificó que esta unidad tiene una capacidad de almacenamiento de 30.000 m<sup>3</sup>, que es mayor a la aprobada a través de la RCA N° 751/2009, siendo ésta de 24.500 m<sup>3</sup>. Lo anterior se encuentra contenido en los informes de fiscalización DFZ-2016-859-XIII-RCA-IA y DFZ-2020-2528-XIII-RCA.

**Descripción del medio de prueba:** Vista del digestor donde llegan los purines luego de pasar por la planta de procesamiento de purines.

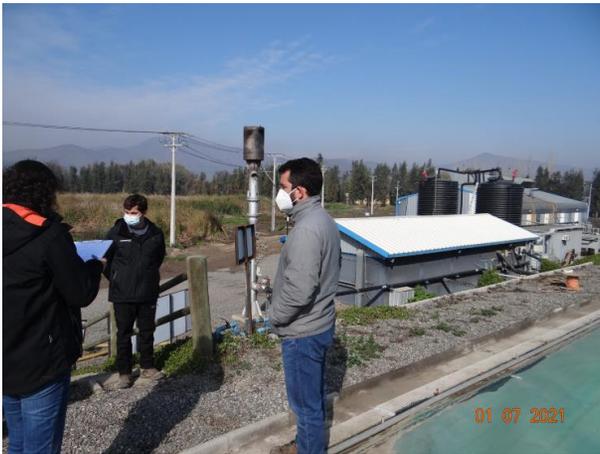
Fotografía 11.

**Descripción del medio de prueba:** Atrás se observa planta de biogás. Se ve la antorcha y los filtros de H<sub>2</sub>S (2 estanques negros).

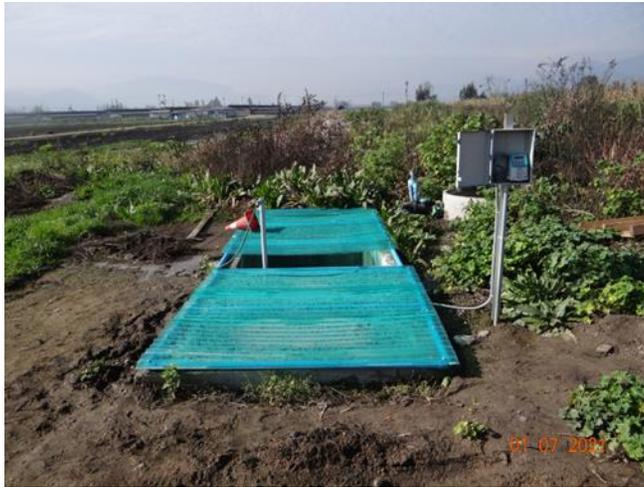
Fotografía 13.

Descripción del medio de prueba: Cámara de inspección y medición de flujo del digesto que va desde el digestor hacia los 2 tranques de acumulación.

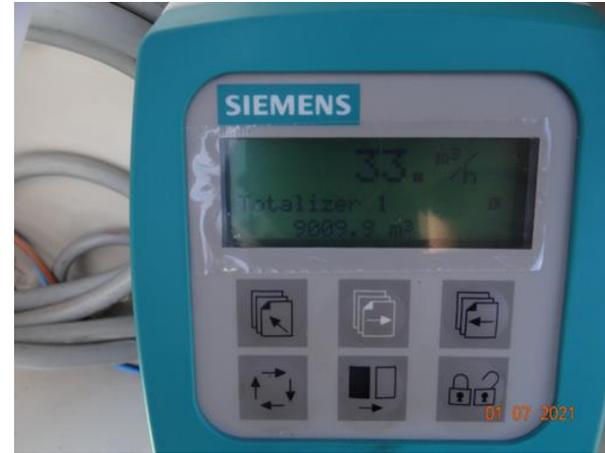
Fotografía 14.

Descripción del medio de prueba: Caudalímetro que mide flujo de digestato que va desde el digestor hacia los 2 tranques de acumulación.

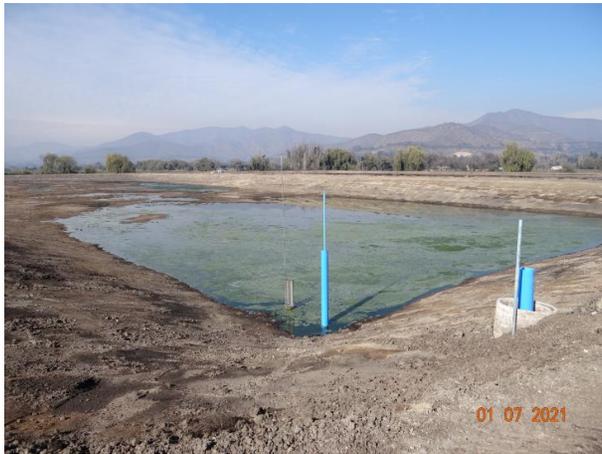
Fotografía 15.

- a) Se observó la existencia de 2 tranques de acumulación del “digestato”, los que tienen cada uno una capacidad aproximada de 50.000 m<sup>3</sup>. Se observó además que los tranques no cuentan con impermeabilización. Según señaló el representante de la empresa, la base y taludes de los tranques corresponde a material compactado para evitar su infiltración.
- b) En base al registro de mediciones del volumen diario de digestato que es derivado hacia los tranques de acumulación del periodo enero a junio de 2021 (**Anexo 2**) se observa que se derivaron del orden de 680 m<sup>3</sup> diarios de digestato. El máximo registrado en el periodo corresponde al 17 de febrero de 2021 donde se derivaron 1.220 m<sup>3</sup>.

Descripción del medio de prueba: Vista de. Tranque de acumulación de digestato vacío (con restos de líquidos). Los líquidos serían producto de las recientes lluvias y eventualmente de filtraciones del tranque contiguo.

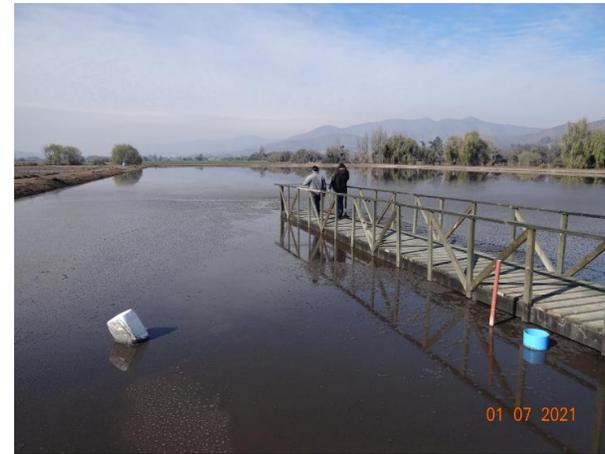
Fotografía 16.

Descripción del medio de prueba: Vista del tranque de acumulación de digestato lleno

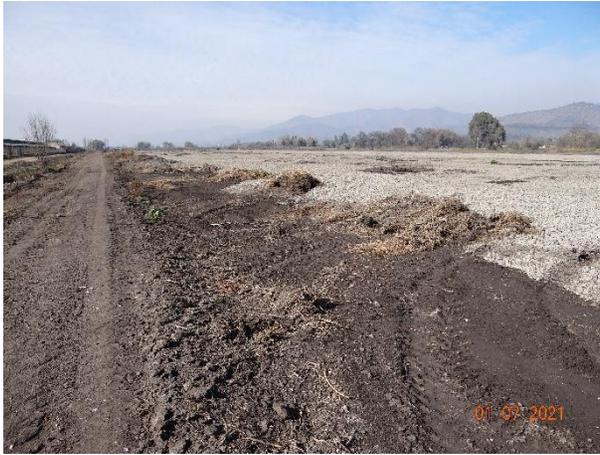
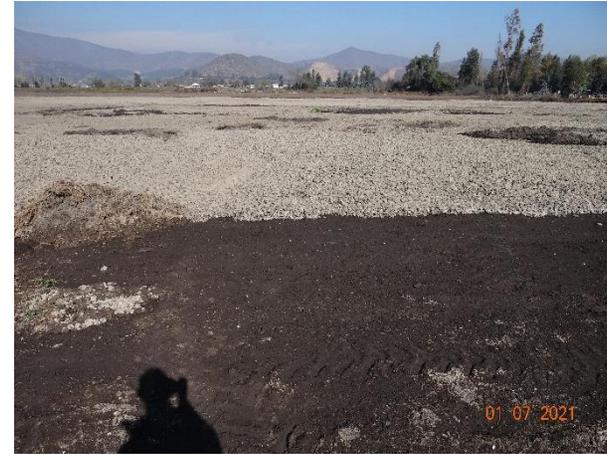
**Fotografía 17.**

**Descripción del medio de prueba:** Vista de sector de disposición de lodos, entre los tranques y la sala de fertirriego.
