## INFORME TÉCNICO DE FISCALIZACIÓN AMBIENTAL

### Requerimiento de Ingreso al SEIA

### LOTEO MIRADOR DE VOLCANES 7

**DFZ-2022-1046-IX-SRCA**

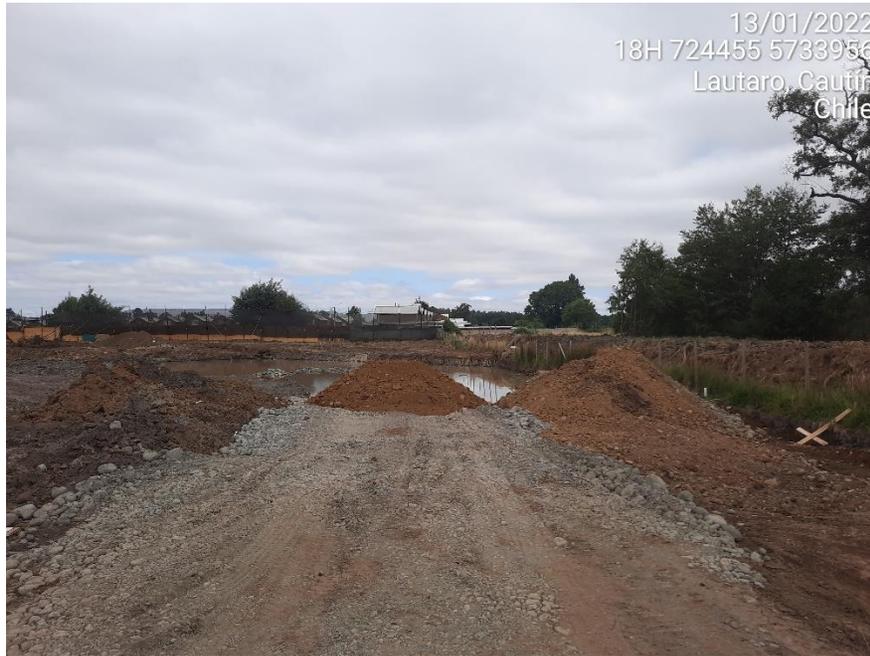
**Fotografía 1.**

En la fotografía se observa el relleno con material pétreo para la construcción de las vías de acceso que contempla el proyecto inmobiliario. Al fondo se observa una laguna de agua subterránea.

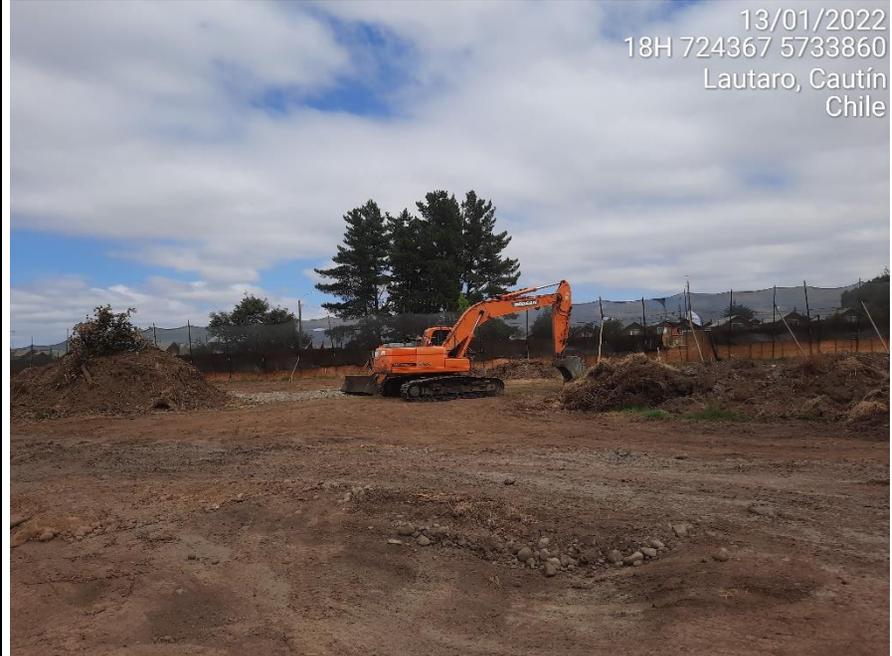
**Fotografía 1.**

En la fotografía se observa maquinaria pesada realizando trabajos de escarpe y despeje de cobertura vegetal, al interior del predio donde se ejecuta el proyecto inmobiliario.

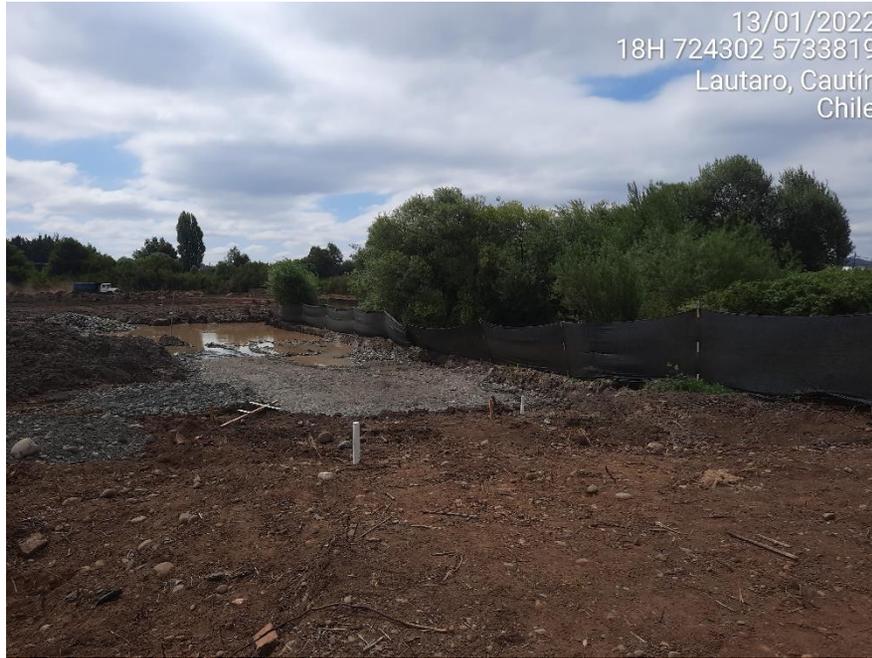
**Fotografía 3.**

En la fotografía se observa un sector que está siendo rellenado a un costado de un área verde que la propia empresa está resguardando para el proyecto (delimitada con malla rashell color negro). En este sector se observa el afloramiento de agua natural, a pesar de estar en época estival y no precipitar agua lluvia desde hace más de 5 días.

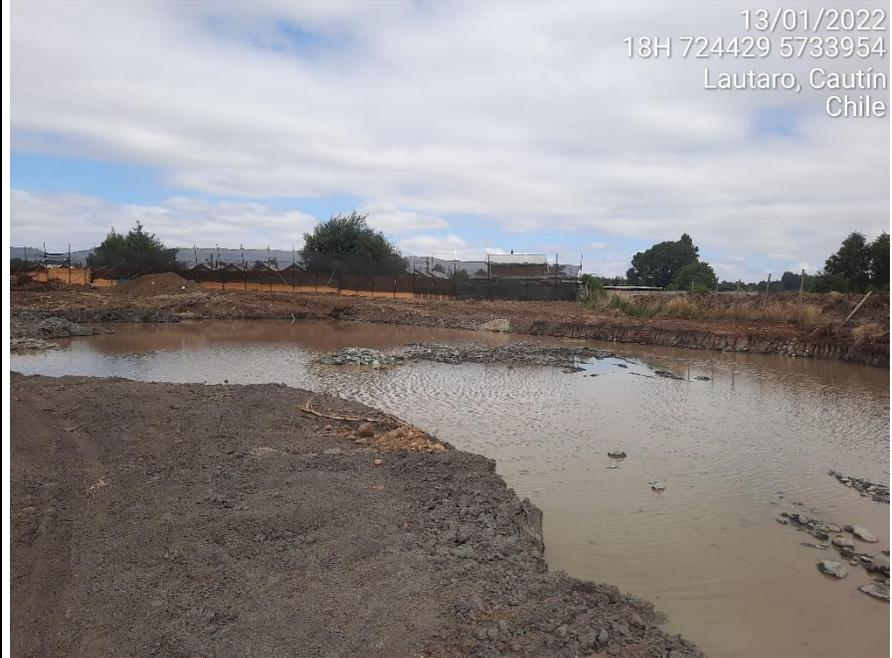
**Fotografía 4.**

En la fotografía se observa una laguna de agua, en sector por el lado Este del terreno, lugar donde se observa un afloramiento de agua subterránea, debido a la excavación y retiro de cobertura vegetal. Toda esta área será rellenada de acuerdo a lo informado por la empresa.

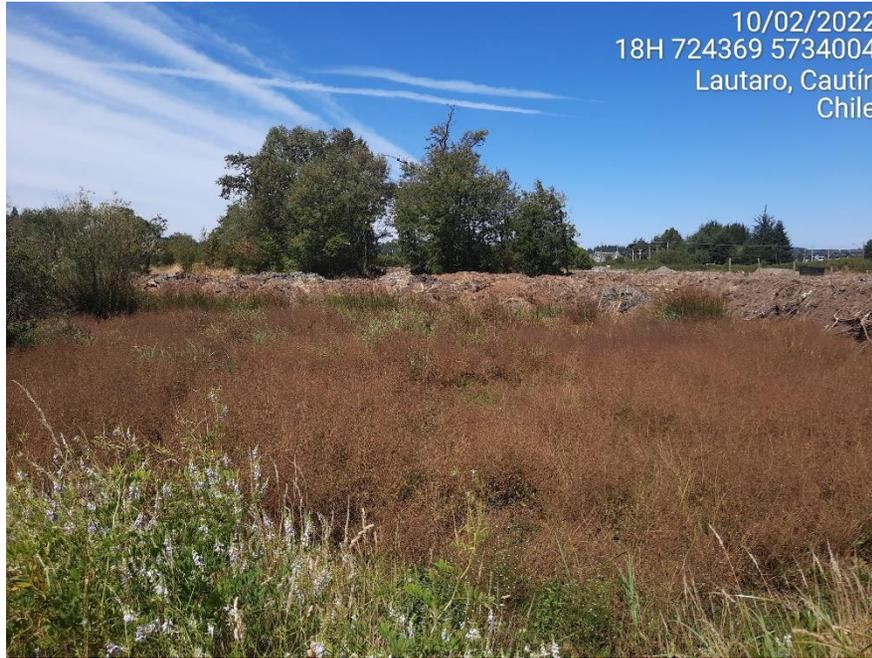
**Fotografía 5.**

En la fotografía se observa vegetación característica en los humedales, tal como lo es el junquillo y la totora, entre otras especies de árboles nativos con crecimiento secundario (laureles, tepa). Cabe informar que en esta época del año este sector se encuentra siempre verde.

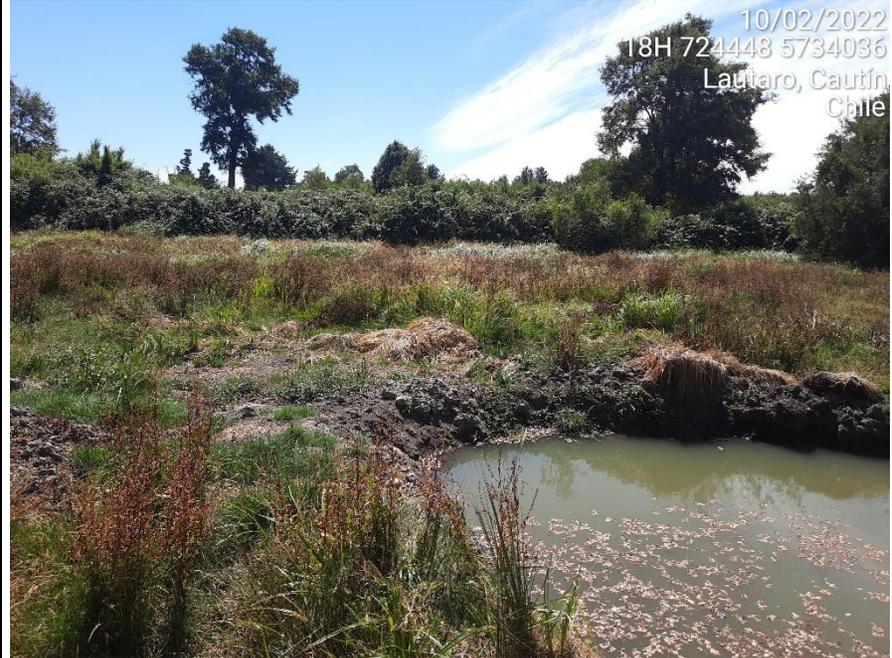
**Fotografía 6.**

En la fotografía se observa un pozo excavado por maquinaria, en el terreno colindante al terreno de la Constructora Jomar SpA, el cual se observa con agua que aflora naturalmente y que se ha mantenido con agua a pesar de la sequía de los últimos tiempos. Se puede observar claramente que la napa subterránea se encuentra a centímetros de la superficie del suelo.

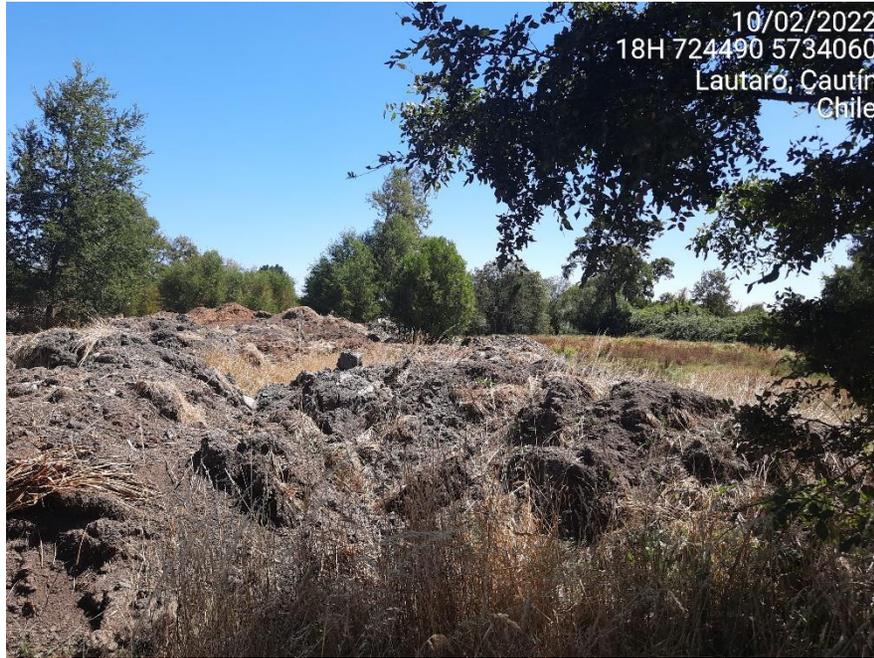
Fotografía 7.

En la fotografía se observa los acopios de tierra acumulados en el terreno, productos de las excavaciones realizadas en varios sectores del terreno colindante al predio donde emplaza el proyecto inmobiliario. En la fotografía es posible observar al fondo la vegetación nativa del sector, la cual está siendo vulnerada al constatarse estas excavaciones que provocan el drenado y secado del terreno (humedal).

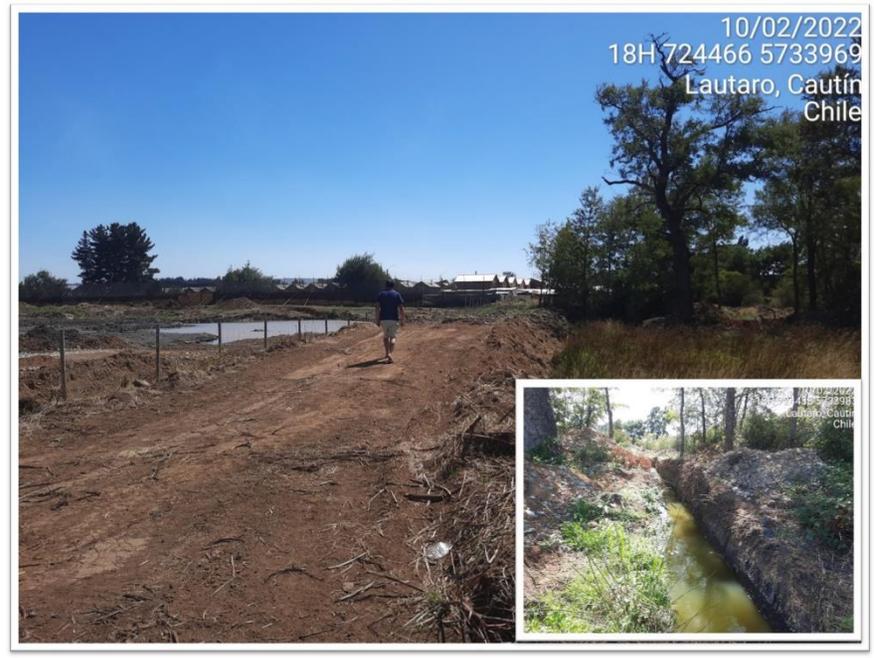
Fotografía 8.

En la fotografía se observa el terraplén constatado justo en el límite por el lado norte entre el proyecto inmobiliario y el predio colindante. Este terraplén consiste en un relleno que corta el flujo de agua superficial natural entre ambos predios. Además, en la fotografía inferior se observa una zanja que se excava a solo metros del terraplén y que hace drenar el agua hacia un costado de esta zona más inundada del humedal (zona más baja).

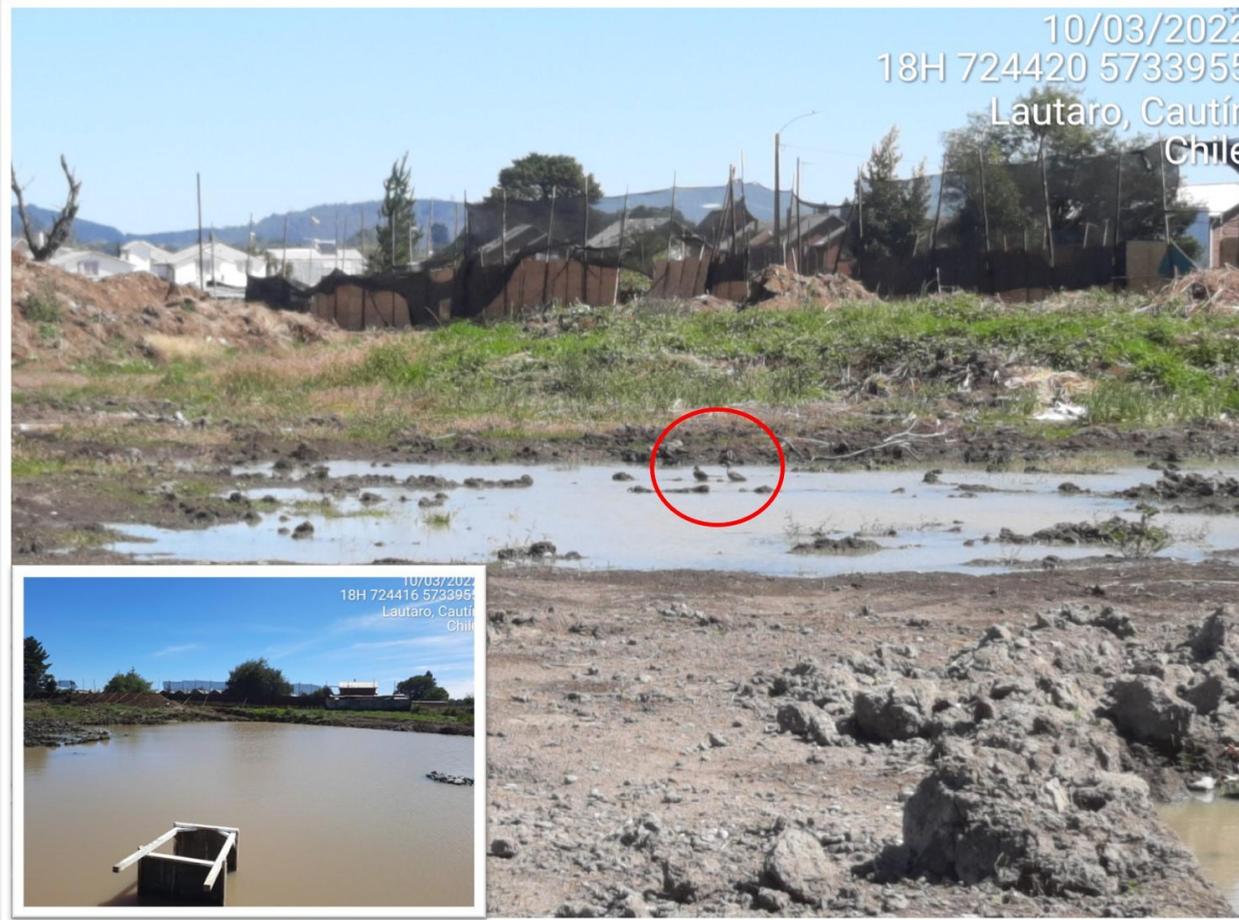
**Fotografía 9.**

**Descripción del medio de prueba:** En la fotografía superior se observa una pareja de patos silvestres (especie indeterminada) que estaba en el agua a la hora de la fiscalización, y que posteriormente volaron por la presencia de las personas que hacíamos el recorrido. Esta pareja de patos silvestres venía nadando de una laguna más grande, que se ubica en el interior del terreno donde se emplaza el proyecto “Loteo Mirador de Volcanes 7” de la empresa Constructora Jomas SpA (ver fotografía inferior izquierdo). Cabe informar que las precipitaciones hasta esta fecha del verano han sido muy escasas, sin embargo, durante las 3 fiscalizaciones en época de verano se constataron las lagunas con agua en el interior del predio intervenido, y que afloran naturalmente producto de las excavaciones realizadas. Por último, cabe señalar que existen áreas rellenas con material pétreo asociado al proyecto inmobiliario.

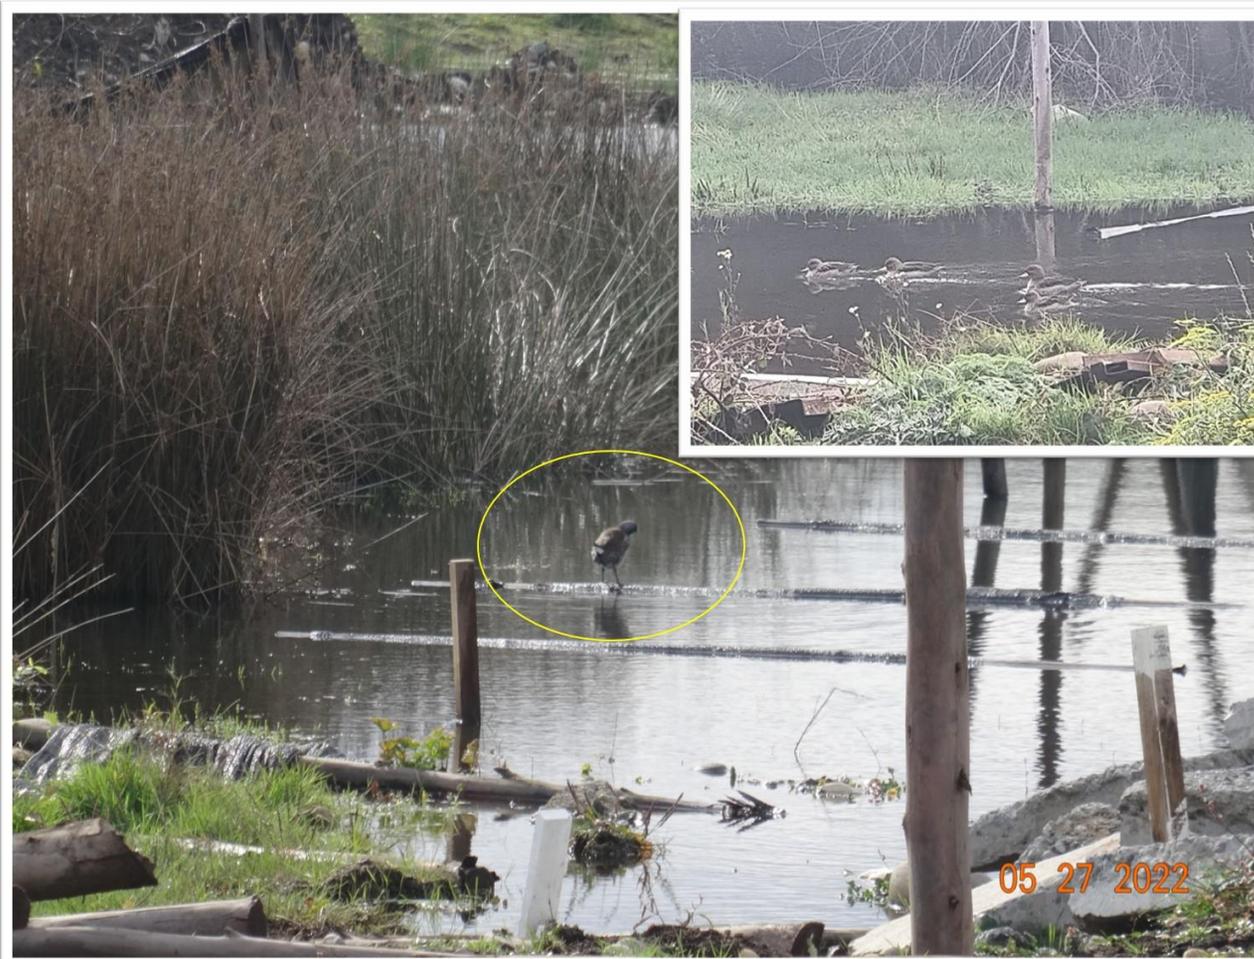
**Fotografía 20.**

En la fotografía principal se observa un “piden” que se encontraba alimentándose a la hora de la fiscalización, y en la fotografía superior derecho se observa 2 parejas de patos silvestres nadando por el frente del acceso principal del proyecto inmobiliario.

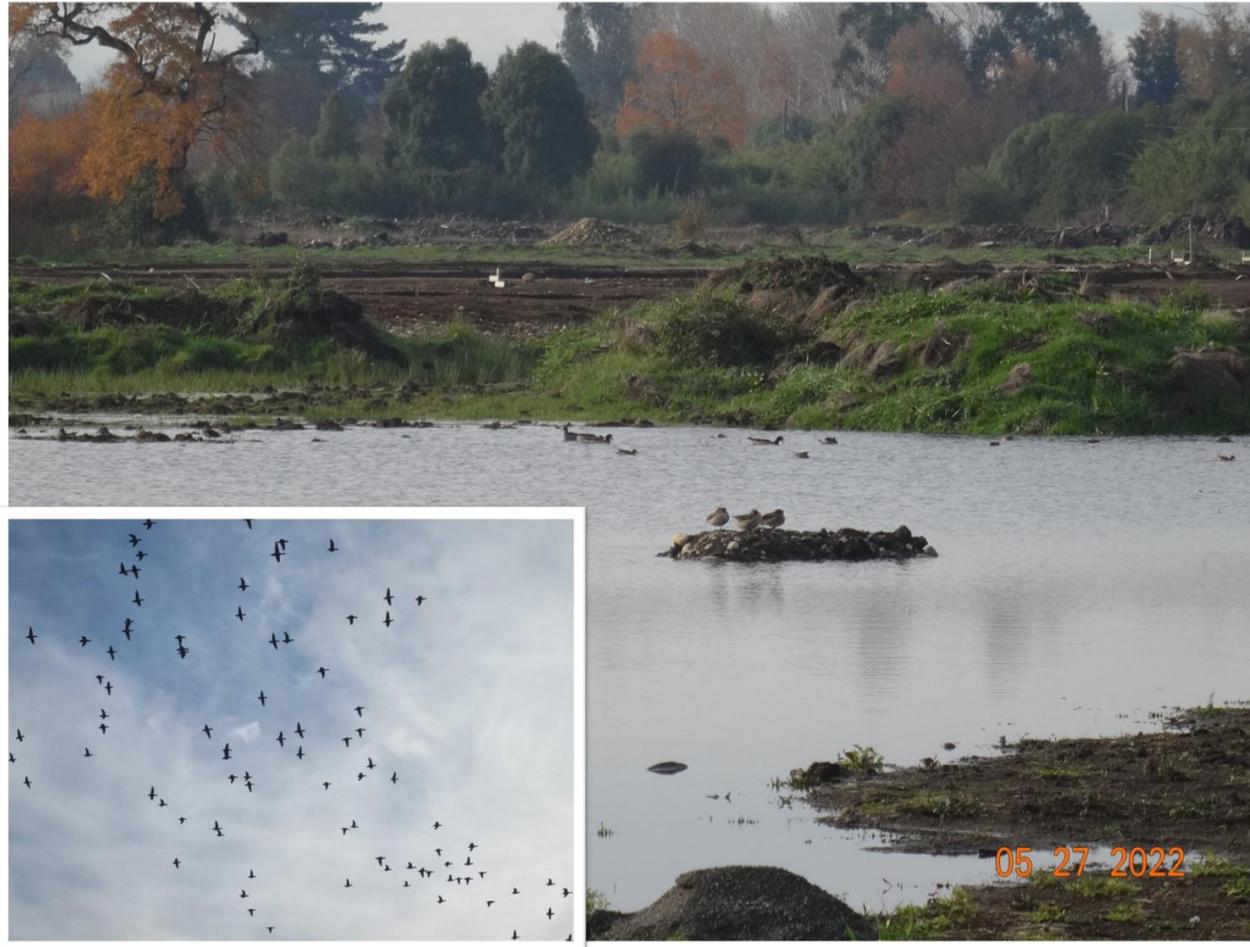
**Fotografía 31.**

En la fotografía principal se observa la laguna en el sector medio del predio donde se emplaza el proyecto inmobiliario, donde se observaron a distancia una gran cantidad de patos silvestres, los cuales salen volando y cambiando de laguna en la medida que el fiscalizador se acercaba en el recorrido realizado. En la imagen inferior izquierda se observa volando toda la bandada de patos silvestres que se encontraba nadando y alimentando en la laguna donde se ejecuta el proyecto denunciado.

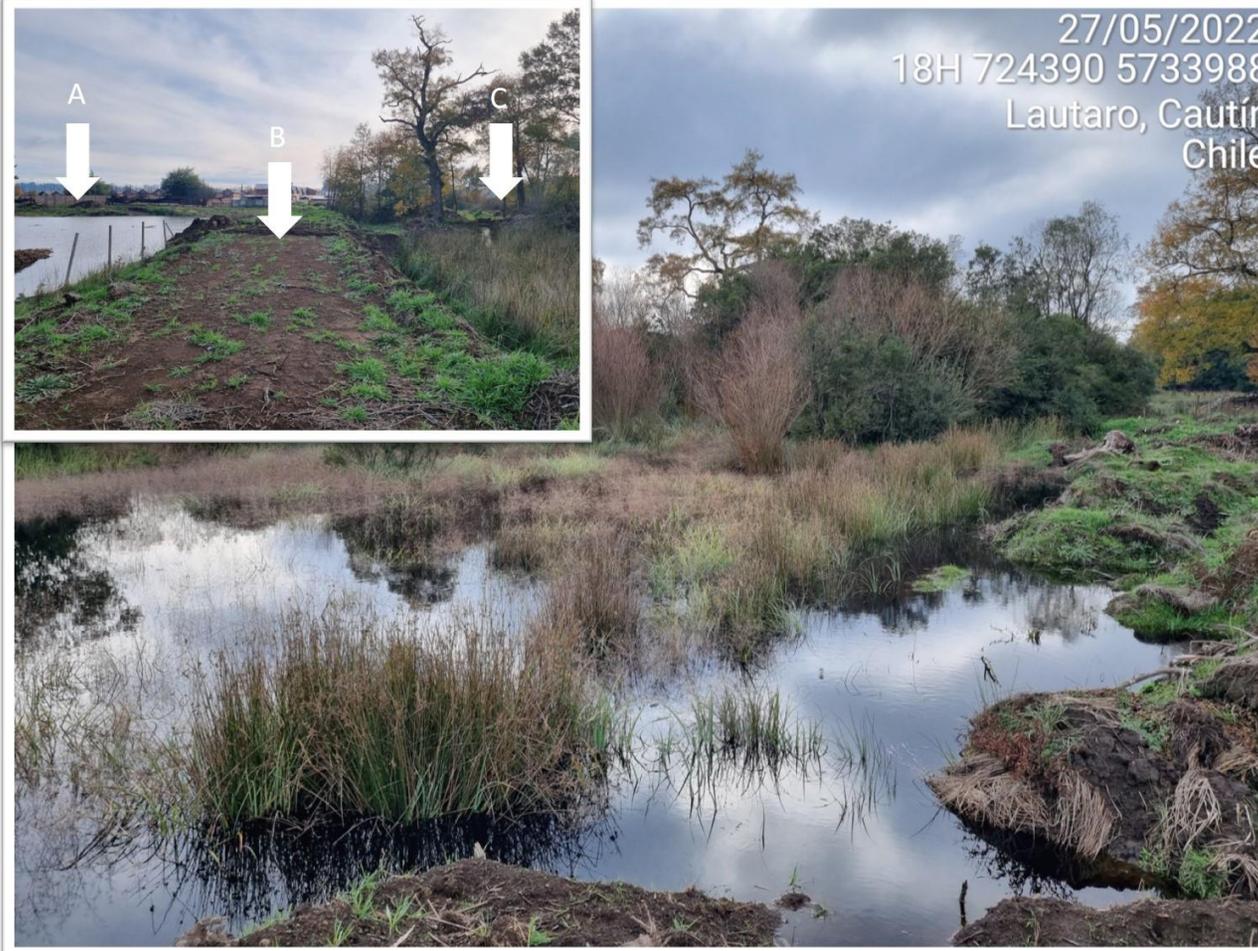
**Fotografía 42.**

En la fotografía principal se observa la continuación del humedal, correspondiente al predio adyacente hacia el lado norte del proyecto inmobiliario (C). En la fotografía superior izquierda se observa el terraplén que fue constatado en inspecciones ambientales anteriores (B), donde se observa claramente hacia el lado Sur (A) un cerco de polines de madera y una laguna de agua que corresponde al terreno donde emplaza el proyecto inmobiliario; y hacia el lado norte la continuación del humedal Llakolen que completa aproximadamente una superficie total de 9,6 hectáreas incluyendo el terreno del proyecto inmobiliario.
