INFORME TÉCNICO DE FISCALIZACIÓN AMBIENTAL

CONDE DEL MAULE 4181 - EUROCORP

DFZ-2022-1375-XIII-NE

JUNIO 2022

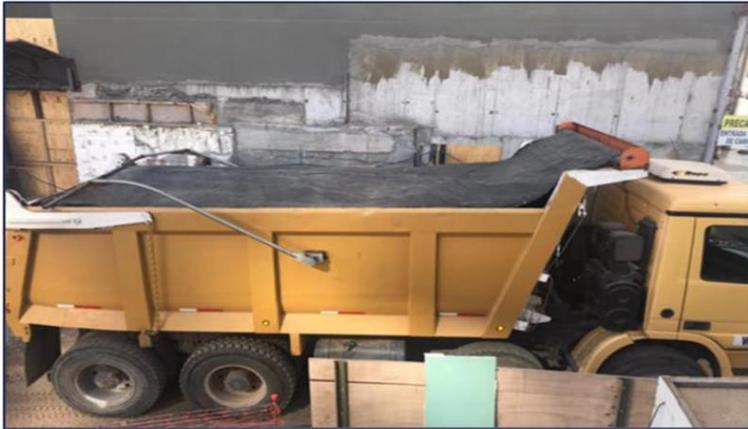
7.4. Establece condiciones para el transporte de cargas que indica	
(D.S. N° 75/1987 Establece condiciones para el transporte de cargas que indica, MTT.)	
Indicador que acredita su cumplimiento	Cumplimiento de la medida
Exigencia contractual. Registro fotográfico de ingreso de camiones encarpados.	No se entrega registro fotográfico del ingreso de un camión a obra.
Registro de ingreso/egreso de la obra. Los camiones que transporten tierra de excavaciones o material para relleno deben estar encarpados.	No se entrega registro de ingreso/egreso de la obra. Si bien se entrega la fotografía de un camión encarpado, ésta no está fechada ni georreferenciada (Figura 3).

Figura 3. Encarpe de camión

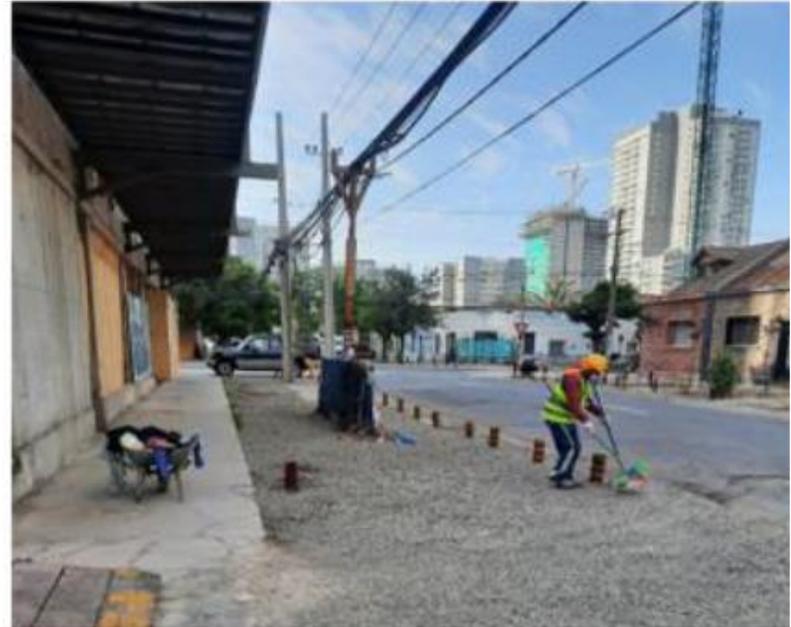
Se realizará diariamente la limpieza de las calles pavimentadas (en frente del proyecto, incluyendo veredas y calzadas).	Se entregan fotografías "Limpieza diaria de calles pavimentadas frente al proyecto" (Figura 4 y Figura 8), no obstante estas fotografías no se encuentran fechadas ni georreferenciadas.
Se humectarán los caminos no pavimentados por donde exista circulación vehicular de tal manera que se disminuya el levantamiento de material particulado, lo que se realizará a través de una hidrolavadora o vehículo similar que permita el riego de los caminos, en el frente del proyecto.	Se destina zona de lavado de ruedas a los camiones (Figura 6), sin embargo no se entregan medios verificadores de uso de hidrolavadora para la humectación de caminos no pavimentados. Cabe destacar que la fotografía no se encuentra fechada ni georreferenciada.
El recinto del proyecto debe contar con una barrera perimetral del tipo malla "raschel" u otra que impida la dispersión de polvo fugitivo. Ésta se instalará alrededor de todo el perímetro del recinto.	No se da cuenta de la implementación de malla raschel para la dispersión de polvo fugitivo en el edificio, únicamente se da cuenta de biombos acústicos de media altura compuestos de placa carpintera de 18mm, aislapol y malla raschel en su parte superior, para procesos de picado de losas y propagación de polvo (Figura 7). Esta fotografía no se encuentra fechada ni georreferenciada.

Figura 4. Limpieza de calzada.

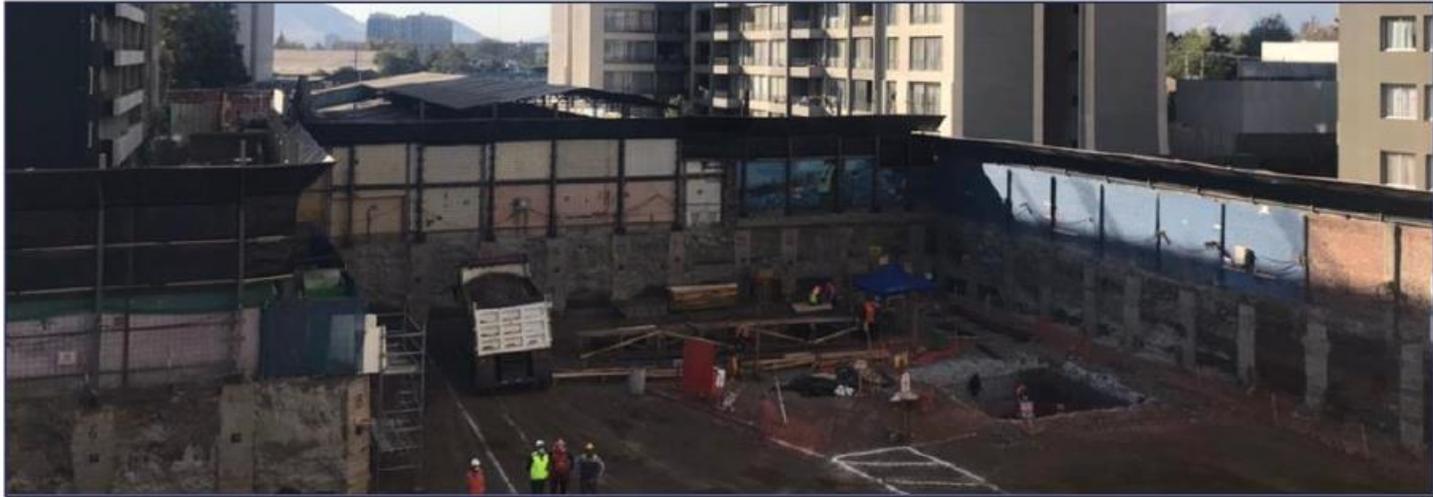
Indicador que acredita su cumplimiento	Cumplimiento de la medida
<p>Cierre de obra: El cierre parcial del perímetro de la obra con una barrera de 4,88 metros de alto (correspondiente a cuatro planchas de madera OSB de 1,22 x 2,44 m) y una cumbrera de 1 metro inclinada en 45° hacia el interior del recinto, la barrera debe ser instalada en el deslinde del proyecto para las etapas de demolición y excavación.</p> <p>En el caso de que se esté llevando a cabo la obra gruesa de una torre junto con la excavación de otro sector del predio, se deberá tener una barrera perimetral que encierre todo el predio y además otra barrera al interior que encierre solo el sector de la torre en la cual se estarán llevando las labores de obra gruesa. Para el resto de las situaciones en las cuales se lleve a cabo solo la obra gruesa de una de las torres, la barrera deberá encerrar únicamente el perímetro que incluya el espacio de construcción de dicha torre. La materialidad de dicha barrera corresponde a madera OSB de 11 mm de espesor, lámina de aislante acústico vinilo de alta densidad y material absorbente acústico tipo lana de vidrio con velo de 50 mm de espesor, esta configuración de materiales para el deslinde de la obra posee una densidad superficial de 10 kg/m², figura 5.1 del anexo 4 “Estudio acústico y vibraciones corregido” de la adenda.</p>	<ul style="list-style-type: none"> • Se da cumplimiento a la medida de cierre perimetral bajo las características de materialidad y dimensiones mencionadas en la RCA, sin embargo la fotografía no se encuentra fechada ni georreferenciada. • No se entrega información acerca de la barrera al interior que encierre solo el sector de la torre en la cual se está trabajando.

Figura 5. Barrera perimetral acústica.

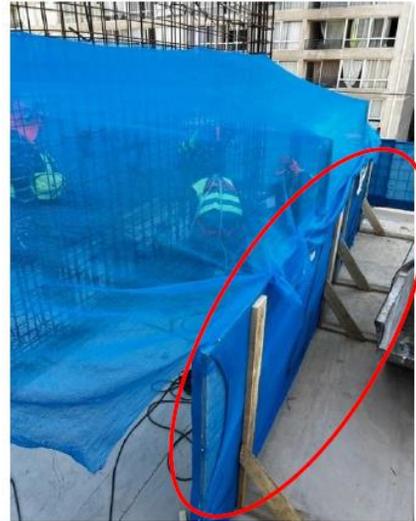
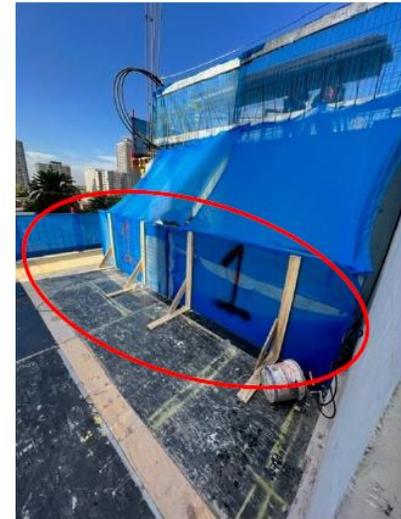
- Los biombos acústicos implementados no serían suficientes para atenuar el ruido producido dada su baja altura, además, la malla raschel es exclusivamente para la contención de las emisiones atmosféricas, no del ruido.

Figura 7. Biombos acústicos y para evitar propagación del polvo.

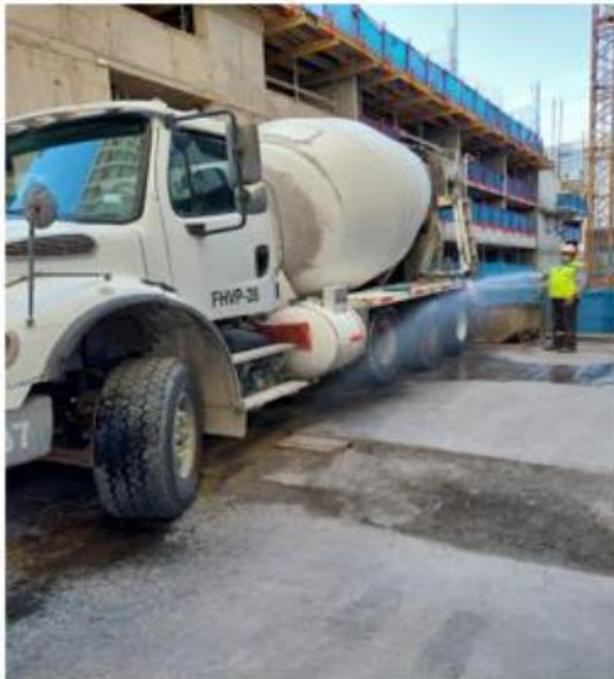
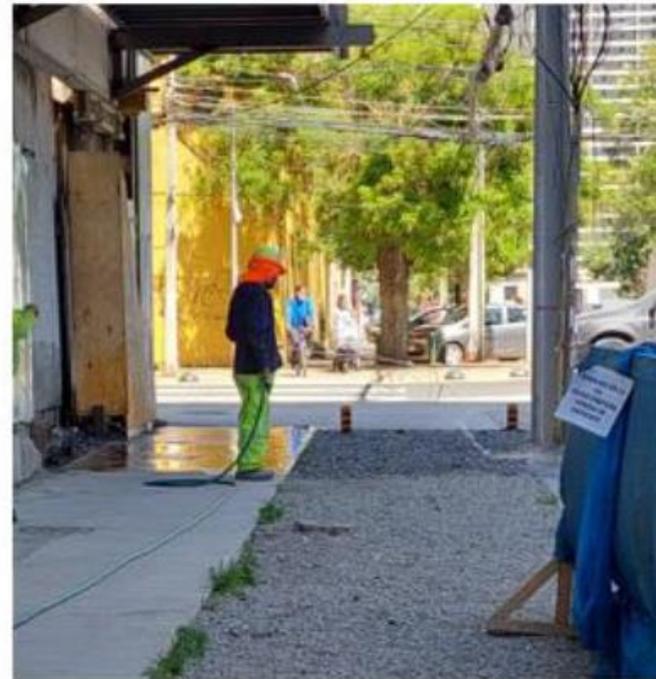
Figura 8. Zona de lavado de camiones y humectación de calles.

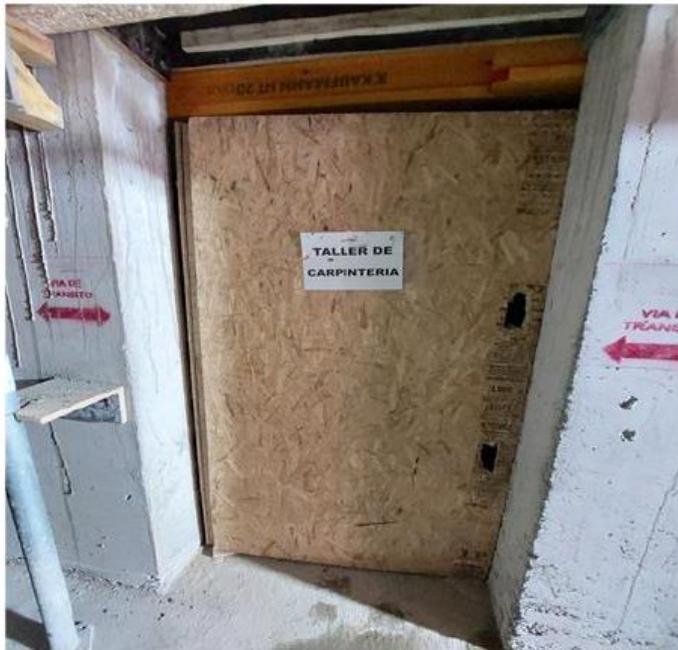
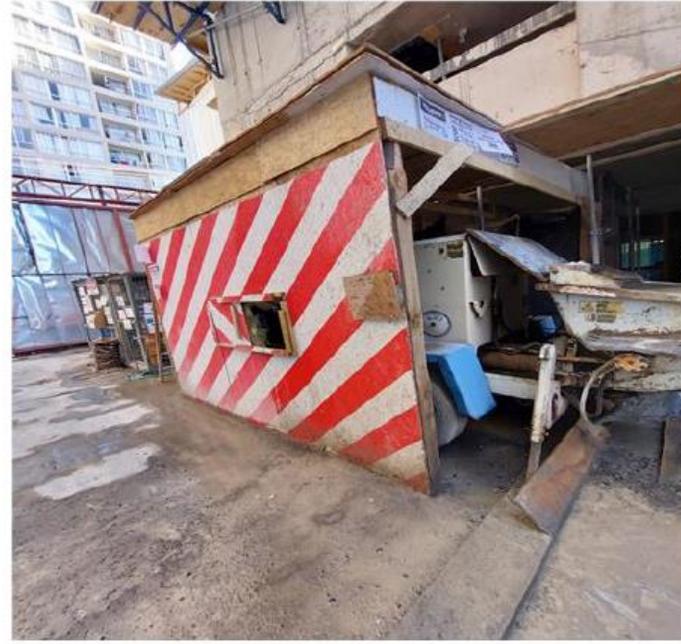
- No se entrega información acerca de las barreras móviles para las placas compactadoras.
- No se entrega información de materialidad ni ubicación del taller de carpintería.

Figura 10. Sector taller de carpintería y bomba estacionaria de hormigón.

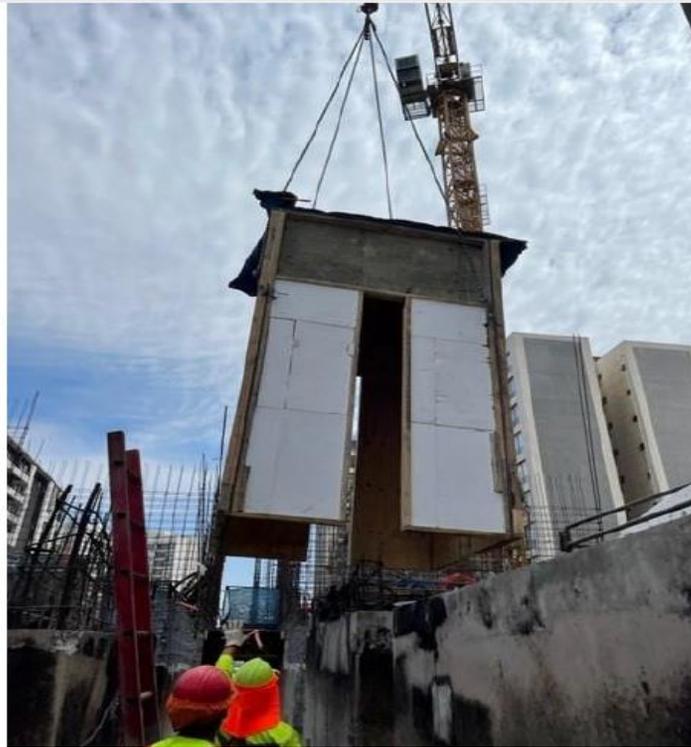
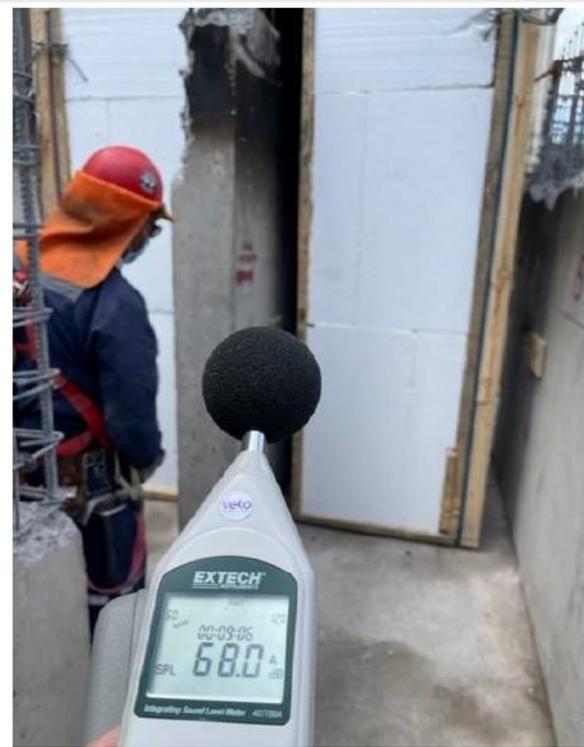
- No se entregan registros de capacitaciones.
- Al respecto de las medidas adicionales implementadas (caseta para picado de muros y placas de confinamiento), no se entrega la materialidad ni su ubicación.

Figura 11. Casetas para picado de muros.

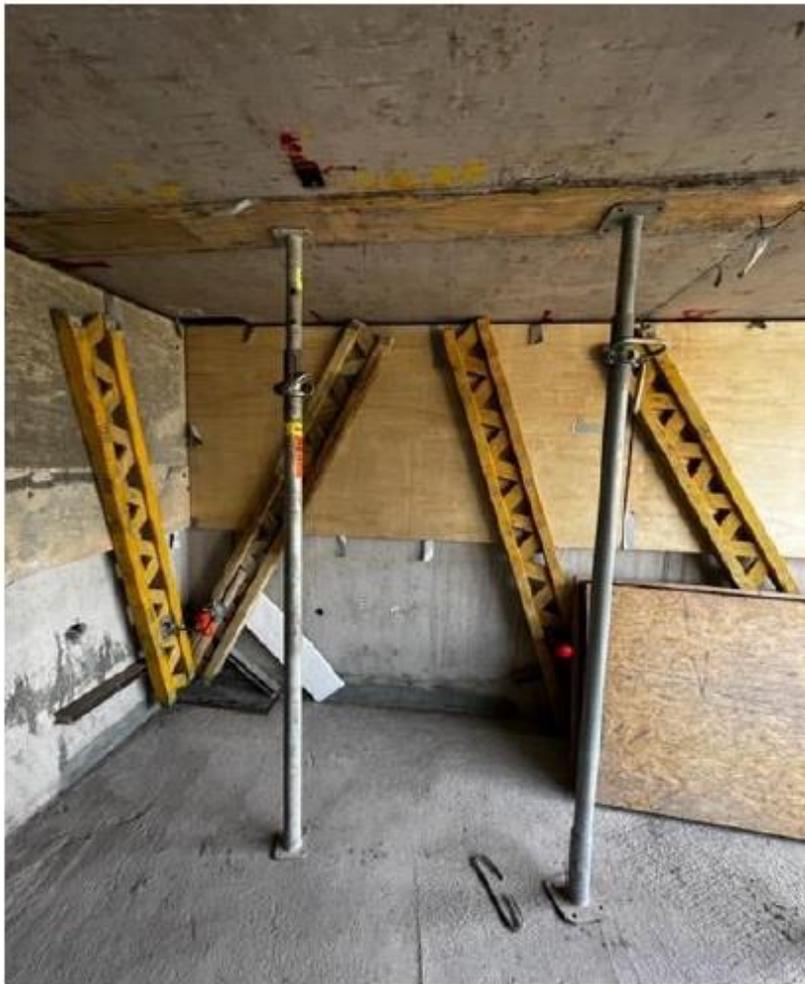
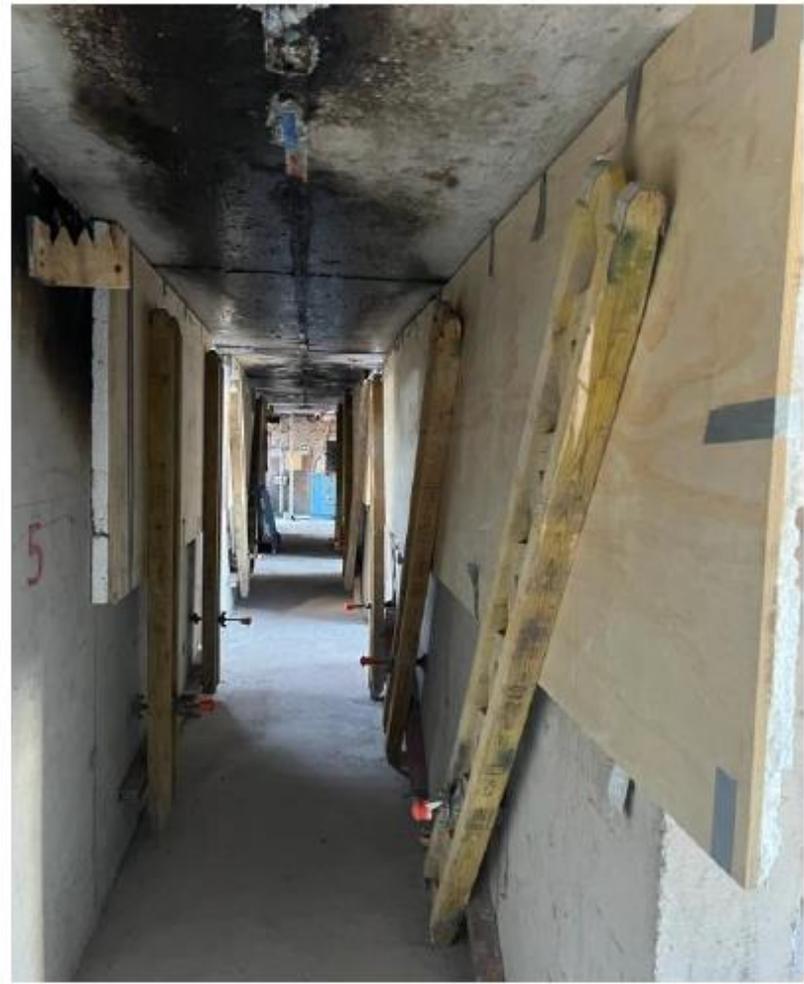
Figura 12. Placas de confinamiento acústico.

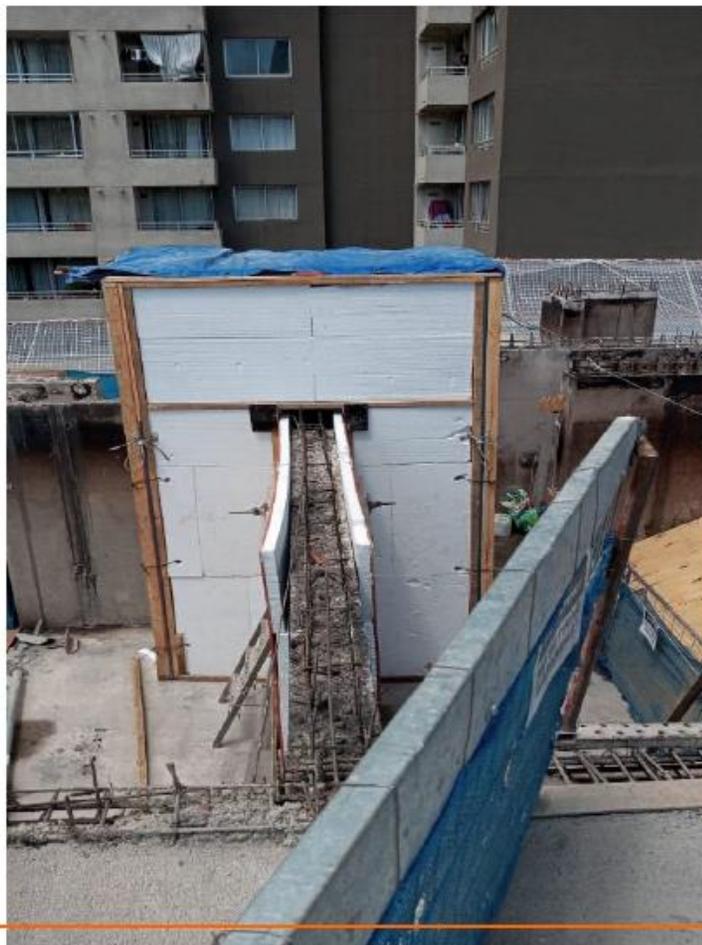
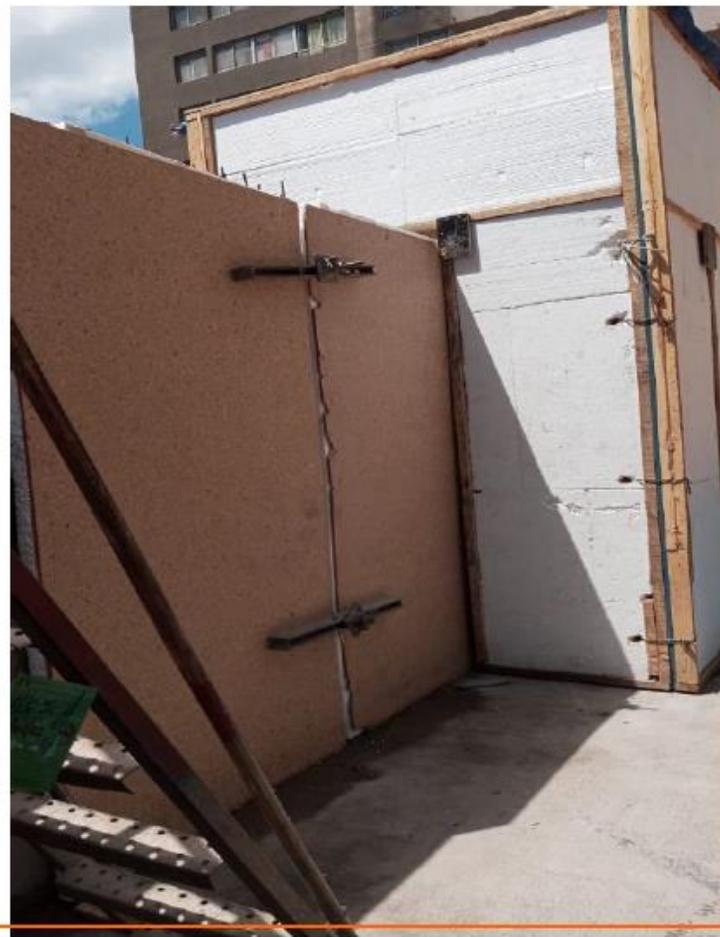
Figura 13. Placas de confinamiento acústico 2.
