INFORME TÉCNICO DE FISCALIZACIÓN AMBIENTAL

Requerimiento de Ingreso al SEIA

LAVADERO DE ORO DANYKA 7

DFZ-2022-1024-XII-SRCA

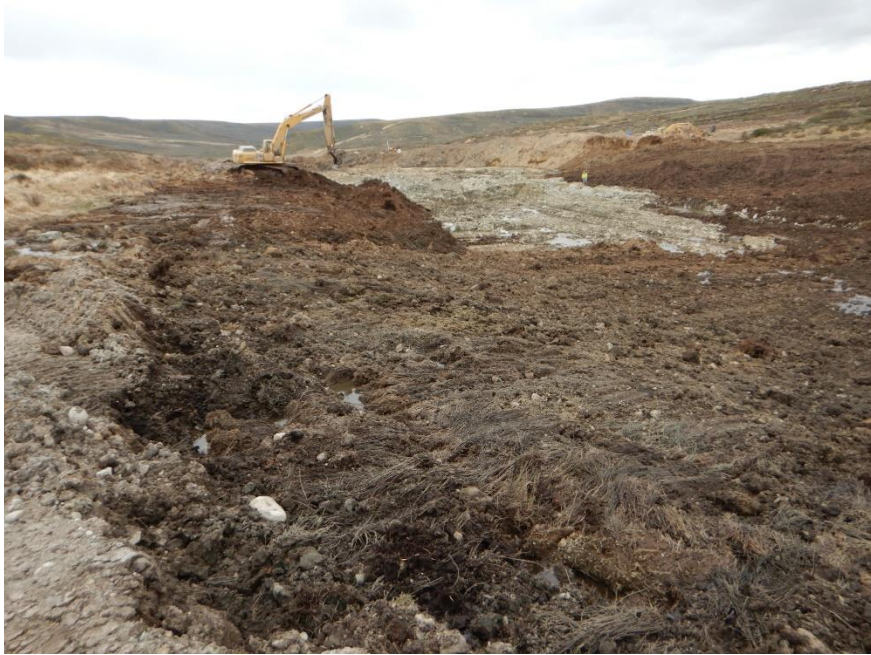
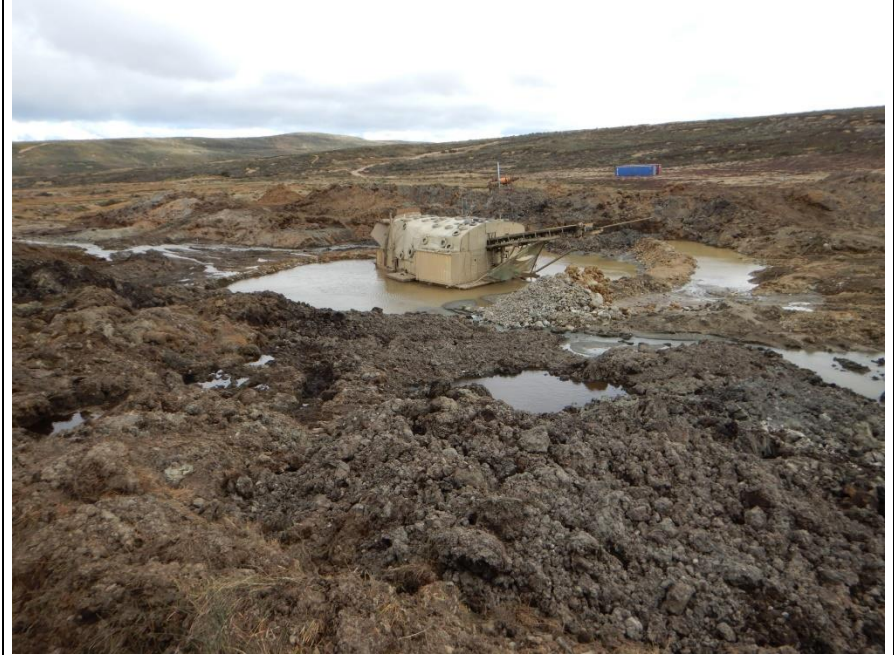
- Asimismo, al momento de la inspección se observaron en el lugar vestigios de actividades destinadas a la explotación de mineral. Al respecto se advirtió in situ la existencia y operación de una máquina excavadora, la que de acuerdo a lo señalado por Don Daniel Bruce Johnson, Representante Legal de la Empresa Placeres Recursos Mineros Ltda., se encontraba realizando faenas de restitución de un cauce natural intervenido por la empresa (Ver **Fotografía 1**).
- Por otro lado, se pudo advertir la existencia de una planta lavadora de gravas sin operación (detenida). (Ver **Fotografía 2**).

Fotografía 1.	Fecha: 04-11-2021		Fotografía 1.	Fecha: 04-11-2021	
Coordenadas UTM DATUM WGS84 HUSO 19	Norte: 4.092.053	Este: 428.746	Coordenadas DATUM WGS84 HUSO 19	Norte: 4.091.865	Este: 428.766
Descripción del medio de prueba: Vista del área intervenida, donde se efectuaban trabajos de restitución de cauce, mediante uso de excavadora.			Descripción del medio de prueba: Vista general del área intervenida, donde se advierte la existencia de maquinaria o equipamiento destinado a la explotación de minerales (planta de lavado de gravas).

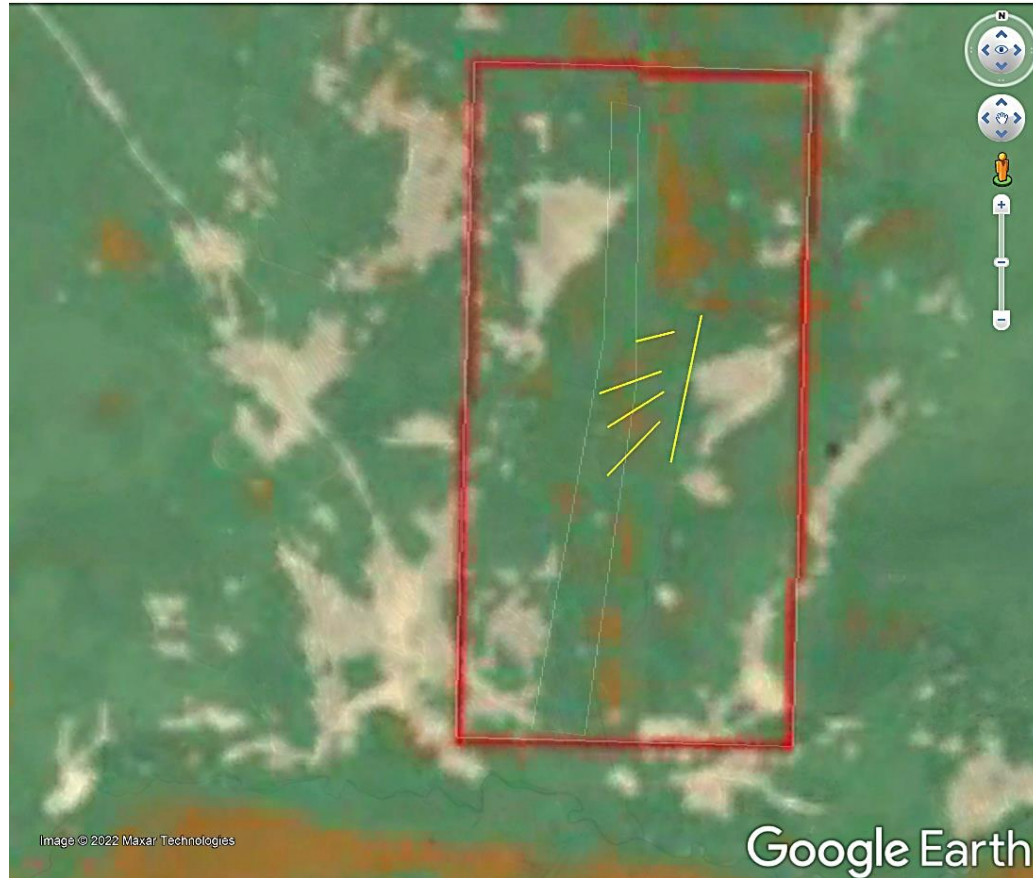
Imagen 2.

Descripción del medio de prueba: Emplazamiento de canales de drenaje dentro del área de concesión minera utilizada para el desarrollo del proyecto. En la imagen se observa el límite del área de concesión minera (polígono con delimitación perimetral en color rojo), el área de definida para la extracción de mineral (polígono con delimitación perimetral en color gris tenue), los 5 canales de drenaje (líneas en color amarillo) y áreas correspondientes a humedales de turberas o vegas previa intervención (polígonos en color café).

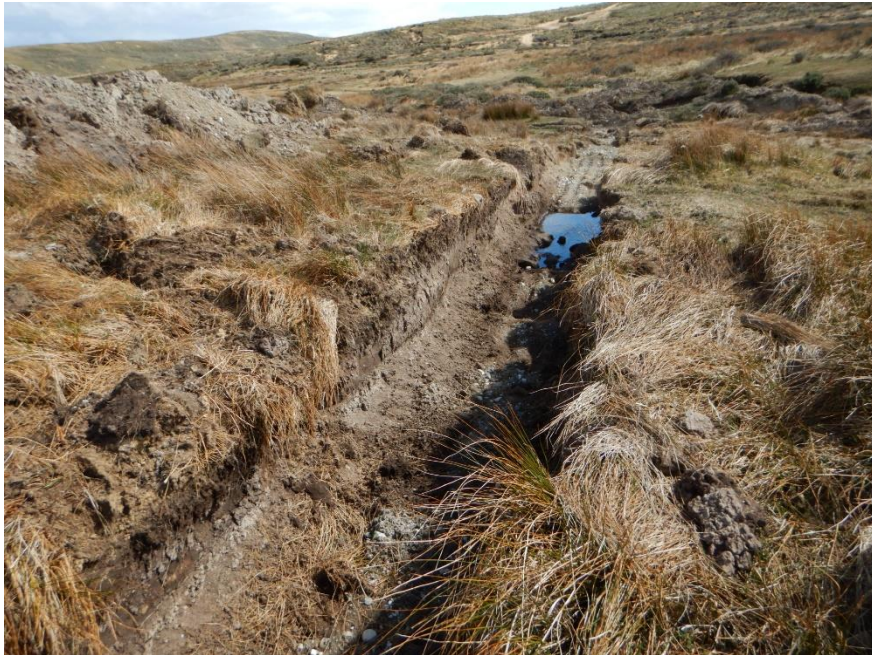
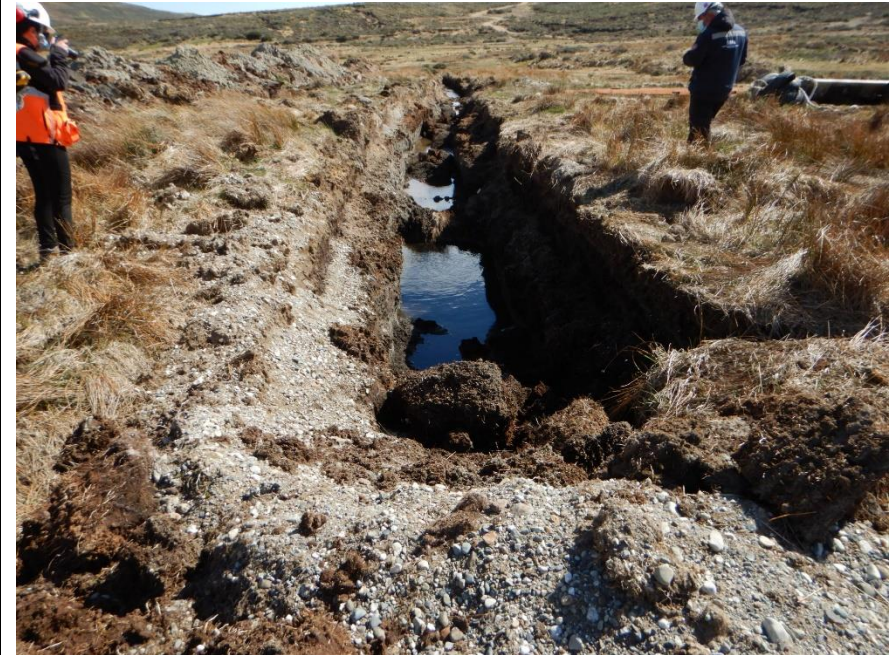
Fotografía 3.		Fecha: 04-11-2021		Fotografía 4.		Fecha: 04-11-2021	
Coordenadas UTM DATUM WGS84 HUSO 19	Norte: 4.091.696	Este: 428.731		Coordenadas DATUM WGS84 HUSO 19	Norte: 4.091.649	Este: 428.746	
Descripción del medio de prueba: Vista general del canal de drenaje N°1.				Descripción del medio de prueba: Vista general del canal de drenaje N°2.

<p>Hechos:</p> <p>a. Durante la actividad de inspección desarrollada el día 04/11/21, se constató lo siguiente:</p> <p><u>Canales de drenaje</u></p> <p>- Se constató la construcción de 5 canales cavados en tierra en una zona de vega, al sur de la zona de explotación intervenida, todos los cuales se encontraban orientados hacia un chorrillo sin nombre que atraviesa el predio, el cual es afluente del Río del Oro. Al respecto, se pudieron advertir escurrimientos de aguas subsuperficiales en la ladera Este del canal de drenaje denominado 5 (Ver Tabla 2, Imagen 2 y Fotografías 3, 4, 5, 6, 7 y 8).</p>

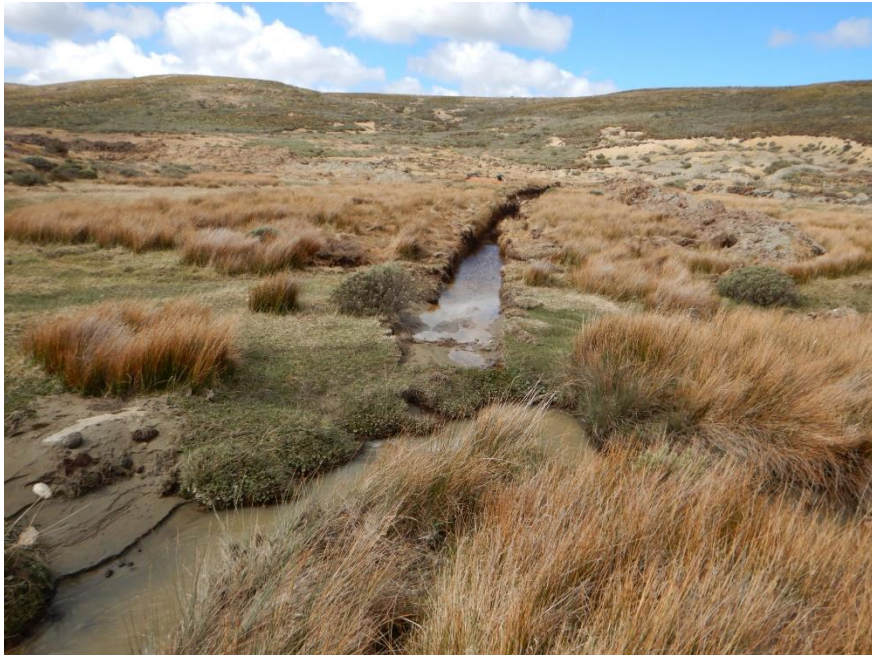
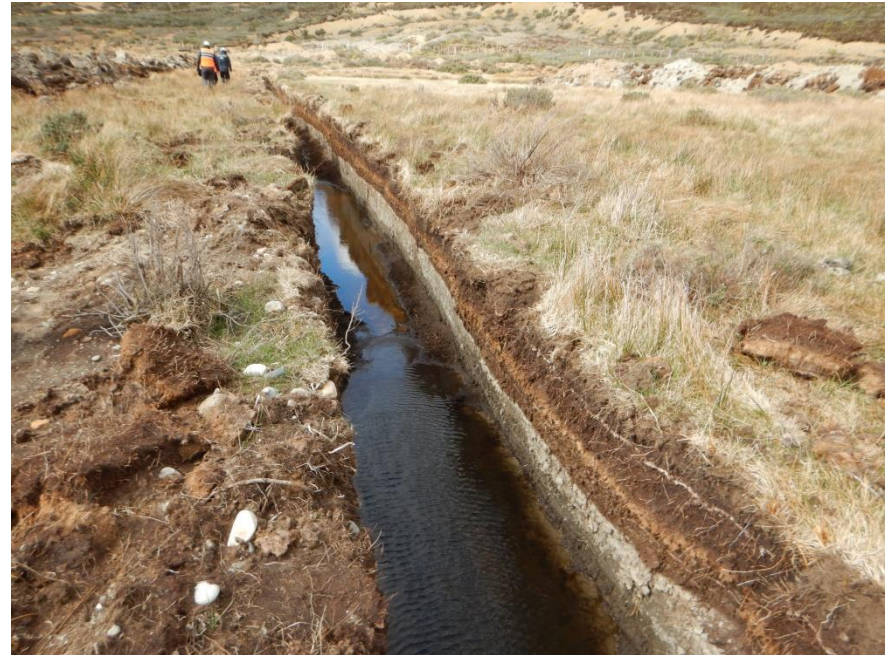
Fotografía 5.	Fecha: 04-11-2021		Fotografía 6.	Fecha: 04-11-2021	
Coordenadas UTM DATUM WGS84 HUSO 19	Norte: 4.091.609	Este: 428.644	Coordenadas DATUM WGS84 HUSO 19	Norte: 4.091.567	Este: 428.670
Descripción del medio de prueba: Vista general del canal de drenaje N°2, en el punto de confluencia con el chorrillo sin nombre.			Descripción del medio de prueba: Vista nororiente del canal de drenaje N°3.

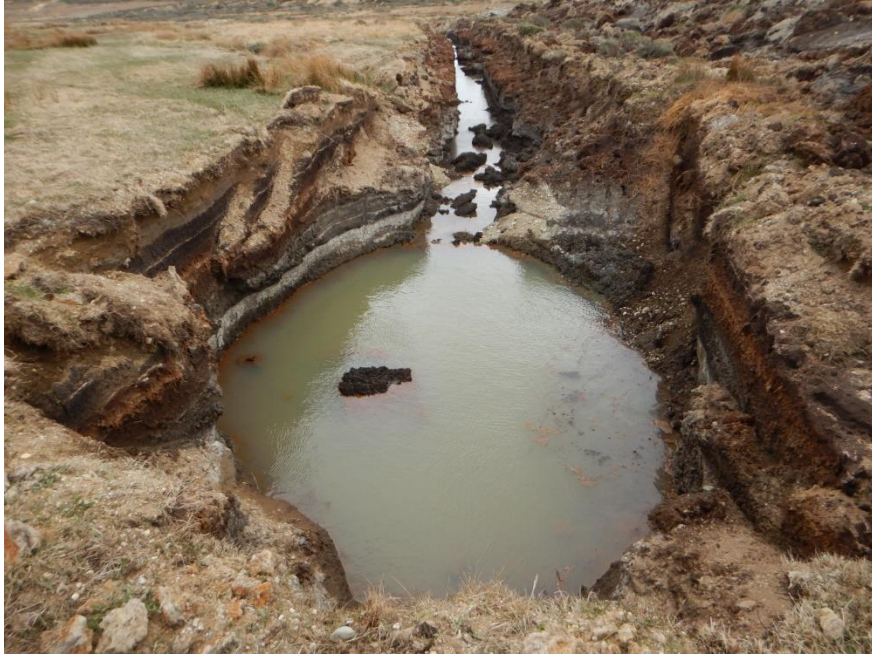
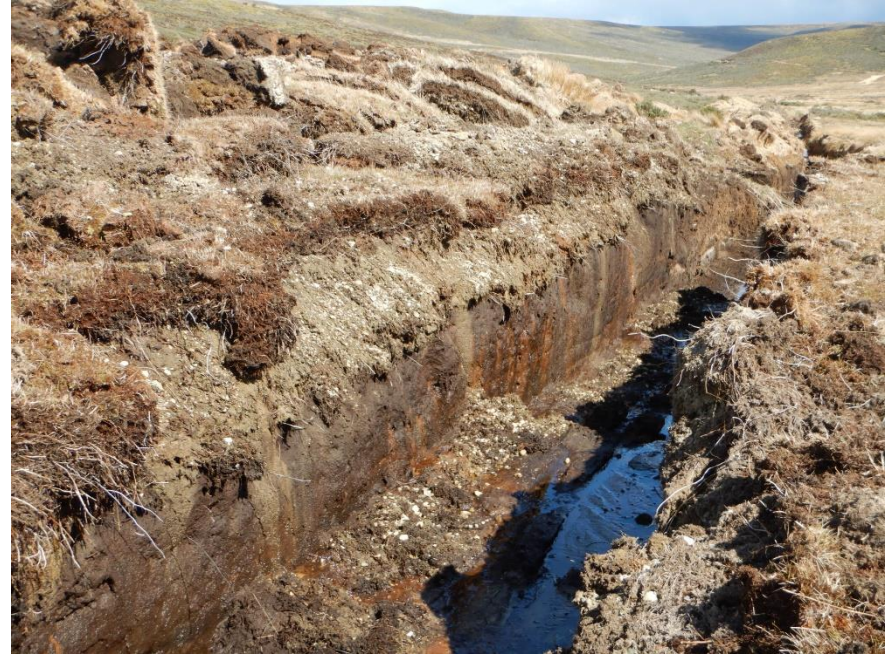
Fotografía 7.	Fecha: 04-11-2021		Fotografía 8.	Fecha: 04-11-2021	
Coordenadas UTM DATUM WGS84 HUSO 19	Norte: 4.091.570	Este: 428.744	Coordenadas DATUM WGS84 HUSO 19	Norte: 4.091.725	Este: 428.794
Descripción del medio de prueba: Vista general del inicio del canal de drenaje N°4.			Descripción del medio de prueba: Vista general del canal de drenaje N°5.

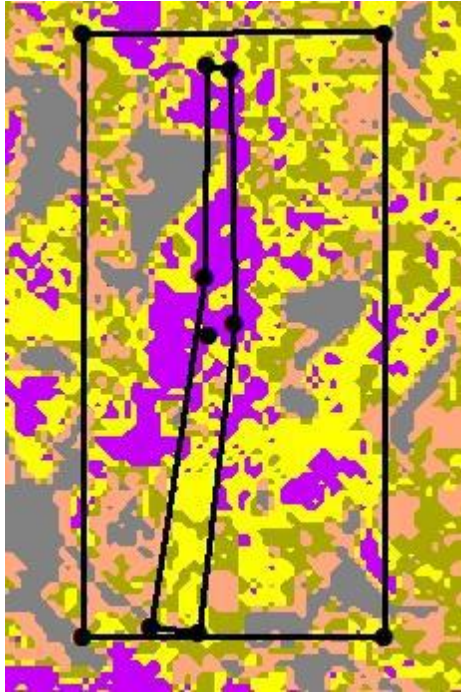
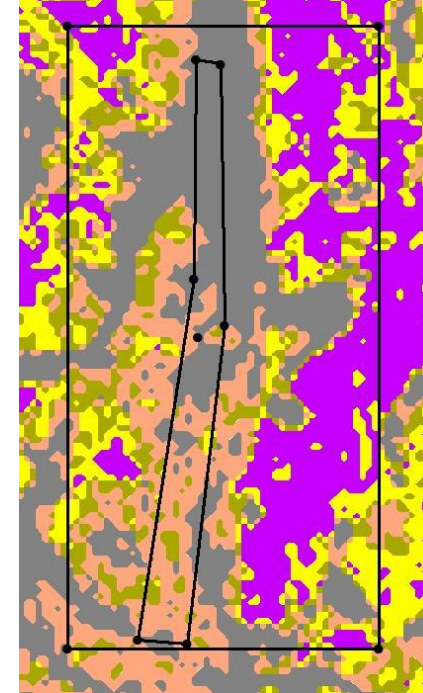
- Como resultado de un análisis comparativo de imágenes satelitales realizado por el SAG para el periodo comprendido entre los meses de enero y octubre del año 2021, se observaron dos tendencias claras, por una parte el incremento notable de la categoría de suelo desnudo tanto en el área de ejecución del proyecto, como en el área de la concesión minera, y por otra, la desaparición total de la categoría Vegas en el polígono de intervención directa del proyecto (Ver **Tabla 3** e **Imágenes 3 y 4**).

Descripción del medio de prueba: Imagen satelital correspondiente al mes de enero de 2021, donde el polígono mayor corresponde al área de la concesión minera y el polígono menor al área de intervención directa del proyecto. En color gris se observa el suelo desnudo y en color morado la presencia de suelos húmedos o vegas.

Descripción del medio de prueba: Imagen satelital correspondiente al mes de octubre de 2021, donde el polígono mayor corresponde al área de la concesión minera y el polígono menor al área ya intervenida por el proyecto. En color gris se observa el suelo desnudo y en color morado la presencia de suelos húmedos o vegas.

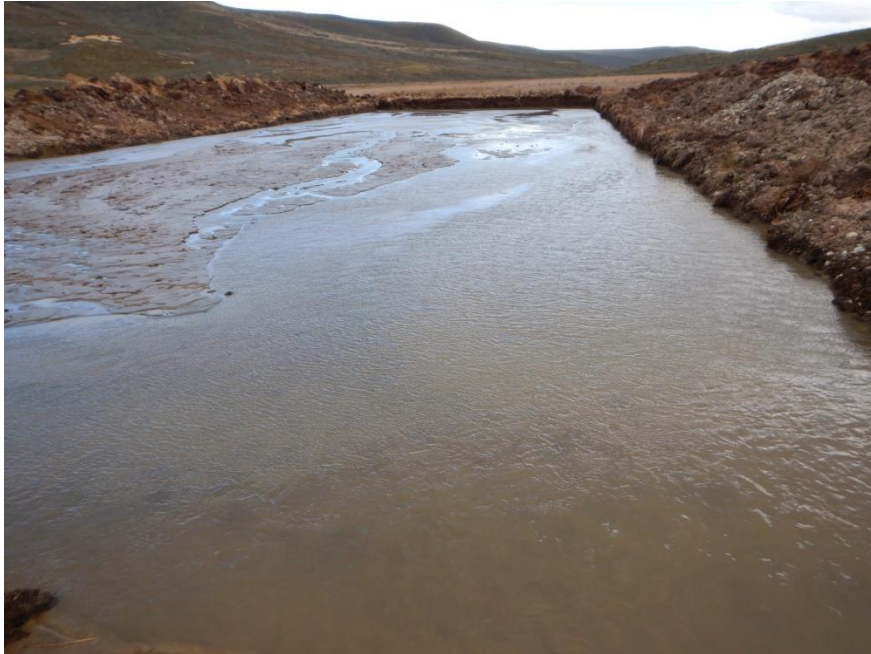
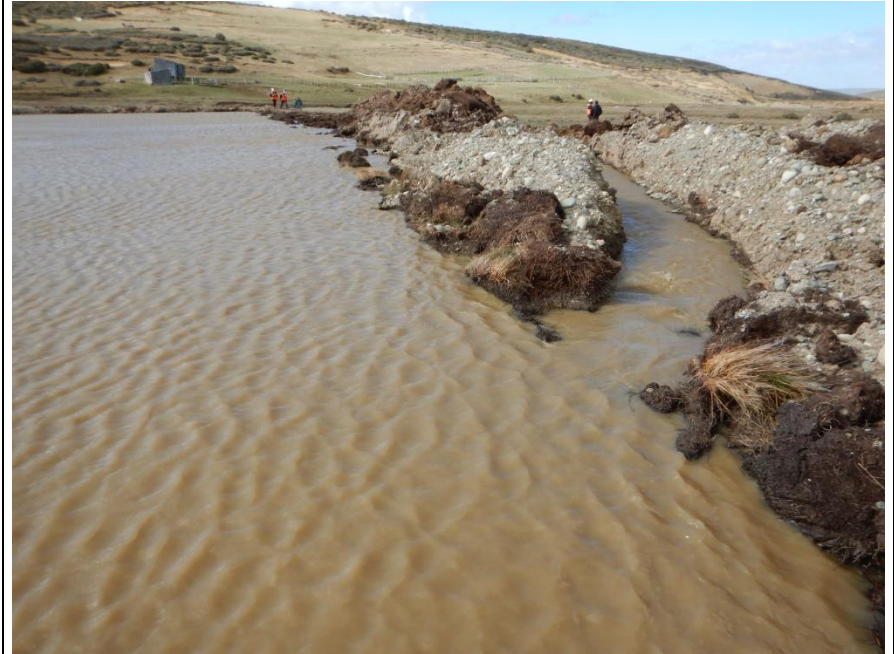
Fotografía 9.	Fecha: 04-11-2021		Fotografía 10.	Fecha: 04-11-2021	
Coordenadas UTM DATUM WGS84 HUSO 19	Norte: 4.090.908	Este: 428.851	Coordenadas DATUM WGS84 HUSO 19	Norte: 4.090.844	Este: 428.976
Descripción del medio de prueba: Vista suroriente de la piscina de sedimentación N°1, con material fino en su interior.			Descripción del medio de prueba: Vista aguas arriba del inicio del canal de descarga de la piscina de sedimentación N°3 hacia el chorrillo sin nombre.

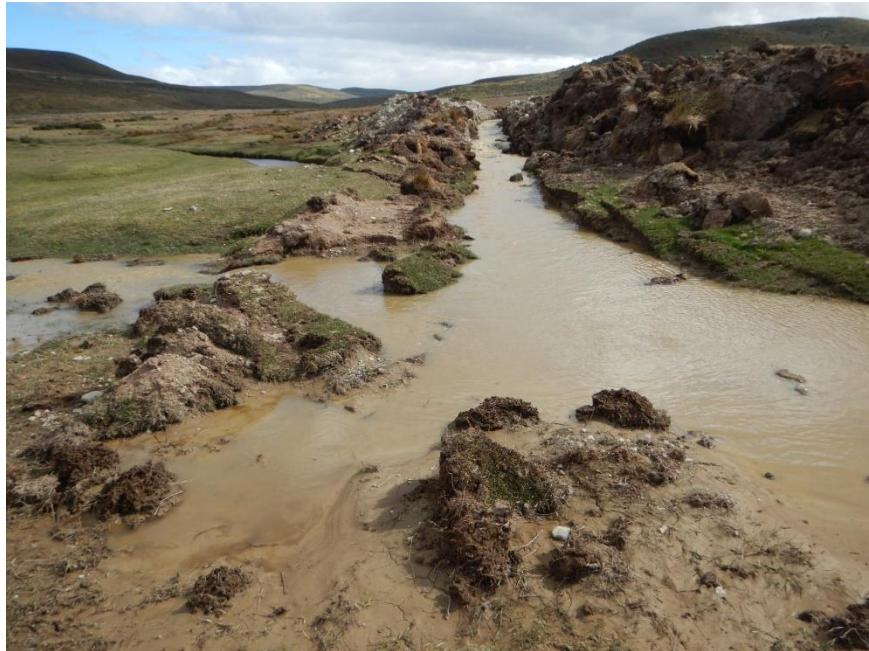
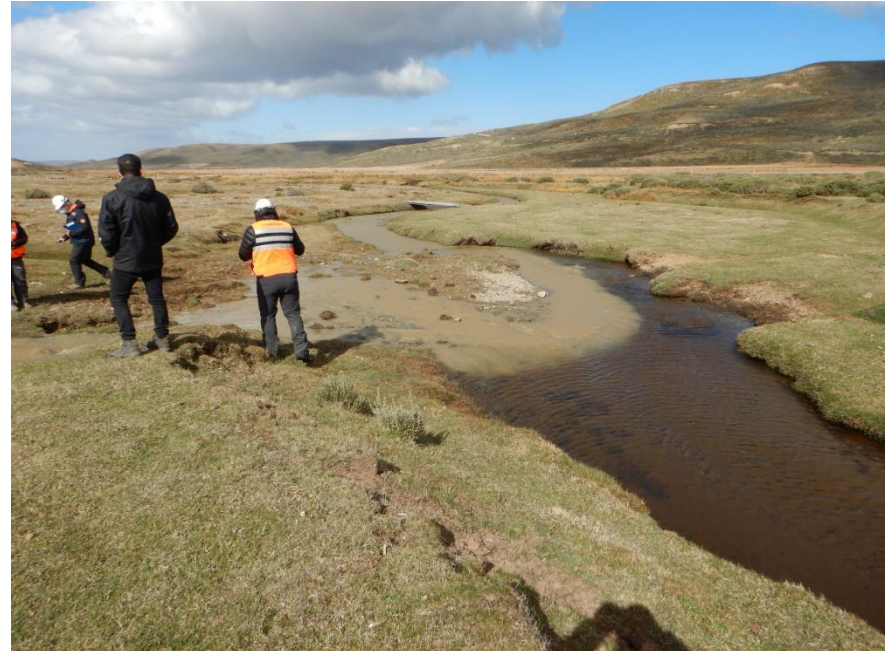
Fotografía 21.		Fecha: 04-11-2021		Fotografía 13.		Fecha: 04-11-2021	
Coordenadas UTM DATUM WGS84 HUSO 19	Norte: 4.090.858	Este: 428.979		Coordenadas DATUM WGS84 HUSO 19	Norte: 4.090.840	Este: 428.982	
Descripción del medio de prueba: Vista aguas abajo del canal de descarga de la piscina de sedimentación N°3.				Descripción del medio de prueba: Vista de la confluencia del canal de descarga de la piscina de sedimentación N°3 con el chorrillo sin nombre.
