## INFORME TÉCNICO DE FISCALIZACIÓN AMBIENTAL

EDIFICIO SUEÑA MARÍN - SANTOLAYA

DFZ-2022-1408-XIII-NE

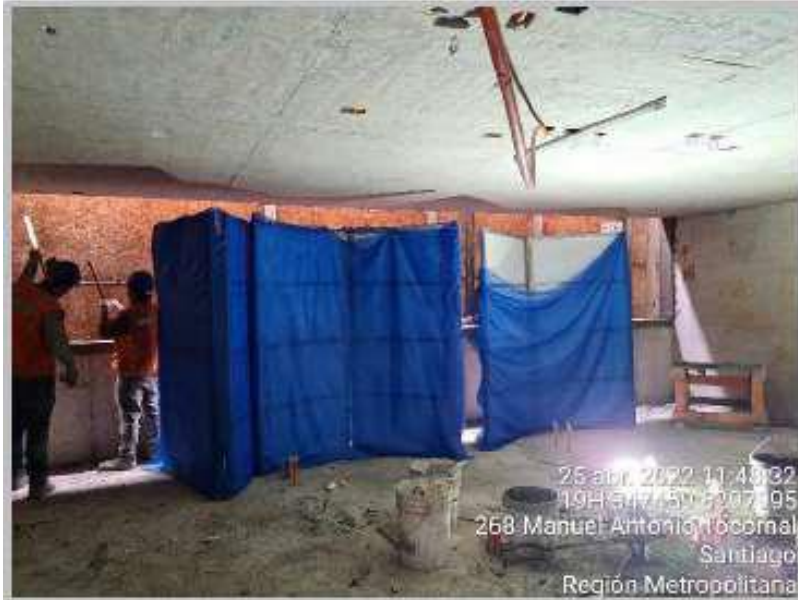
Figura 1. Biombos acústicos para receptor R1.

1. **Pantallas acústicas en terraza:** Habilitación de cierre perimetral de faena con planchas de madera aglomerada, además del cierre de vanos y uso de biombos acústicos con el mismo material en losa de avance. Fabricadas en aislapol de 44 mm, terciado de OSB 9 MM y malla raschel azul 80%.

Se entregan fotografías fechadas georreferenciadas de los biombos acústicos implementados al interior de la estructura (Figura 1), asimismo se observa la implementación del cierre en los vanos con madera OSB en la misma fotografía. Cabe destacar, que dentro del informe entregado por la ETFA, se adjunta una fotografía donde el cierre de vanos es deficiente, cubriendo solo el 50% de éste (Figura 2). Se observa el cierre perimetral de la faena (Figura 3), no obstante, la madera aglomerada por sí misma no constituye una barrera acústica y no se indica que incluya material fonoabsorbente.

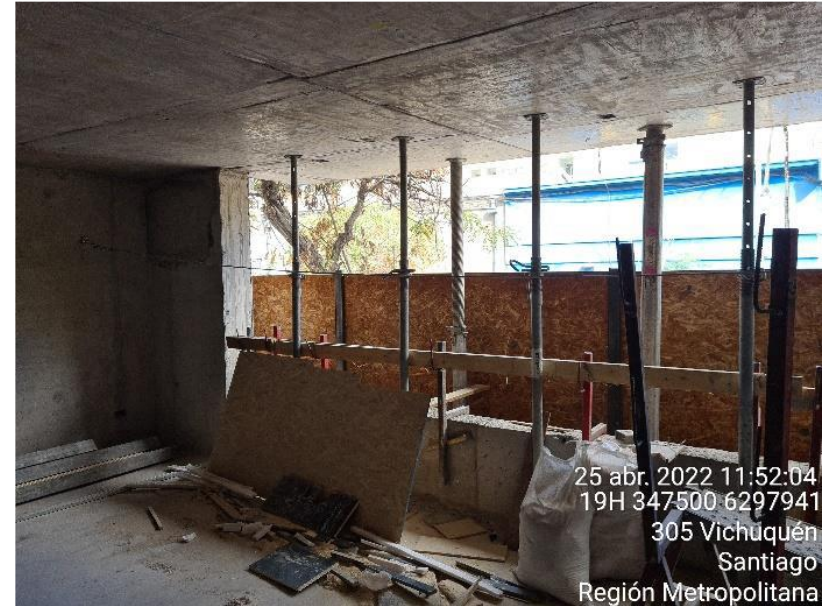
Figura 2. Cierre de vanos.

- Dentro del informe entregado por la ETFA, se adjunta una fotografía en el cual se observa un cierre de vanos deficiente, cubriendo solo el 50% de éste (Figura 2).
- El cierre perimetral de la faena (Figura 3) corresponde a uno de materialidad madera aglomerada, la cual por si misma no constituye una barrera acústica.
- No se entregan fuentes de la efectividad de la medida de control correspondiente a planchas OSB en ángulo a la altura del segundo piso.
- En el sector de corte no se da cuenta de la misma materialidad en todo el largo de la barrera (solo madera OSB), el piso en que se encuentra y asimismo, cuenta con vanos en altura por donde se escapa la emisión sonora.
- No se entrega orden de compra de la compra de implementos para la disminución del ruido para herramientas (sierra y esmeril angular).
- No se da cuenta de la efectividad de las medidas implementadas.

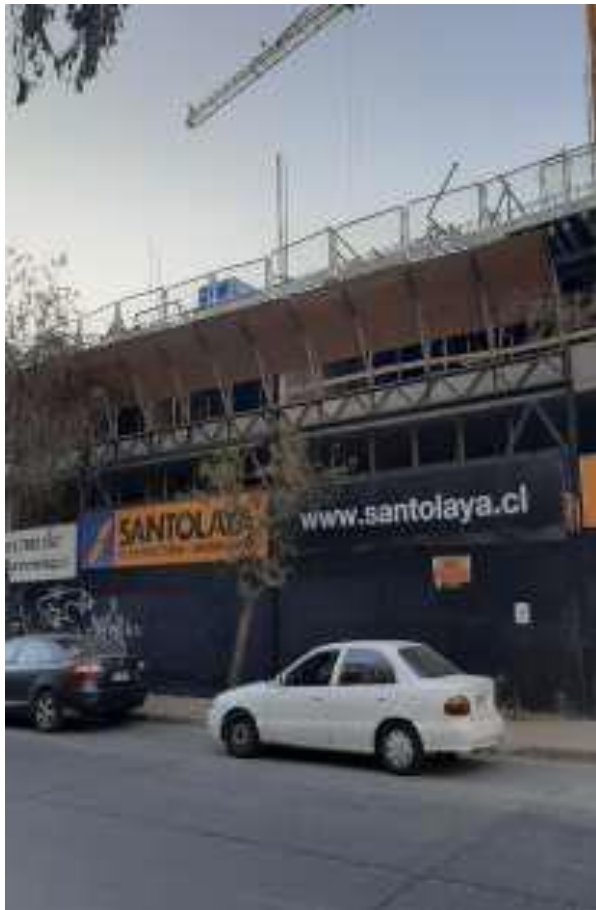
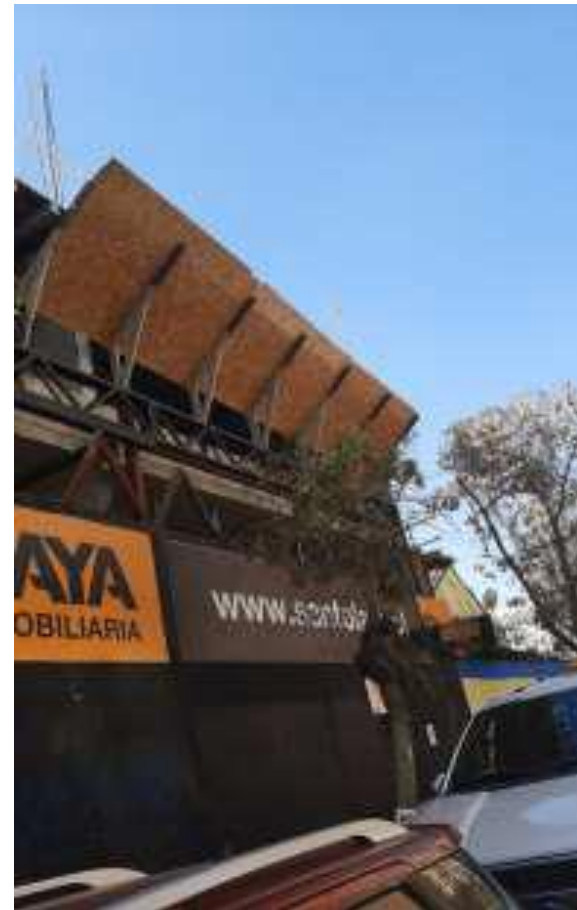
*Figura 3 Cierre acústico con pantallas a la altura del 2do piso.*

2. **Pantallas acústicas en calle:** Este proceso se encuentra en ejecución por el cierre perimetral de la edificación. Para esto se dispondrán de escuadras metálicas, protegidas con placas de OSB doble en veredas en el piso 2 (Figura 2 y Figura 3).

Se entregan fotografías sin fechar ni georreferenciar del frontis de la obra, en la cual se observa el cierre perimetral y las planchas de OSB a la altura del segundo piso en ángulo. Además, se entrega una imagen referencial de cómo se implementan (Figura 3). Cabe destacar que no se entregan fuentes de la efectividad de esta medida.

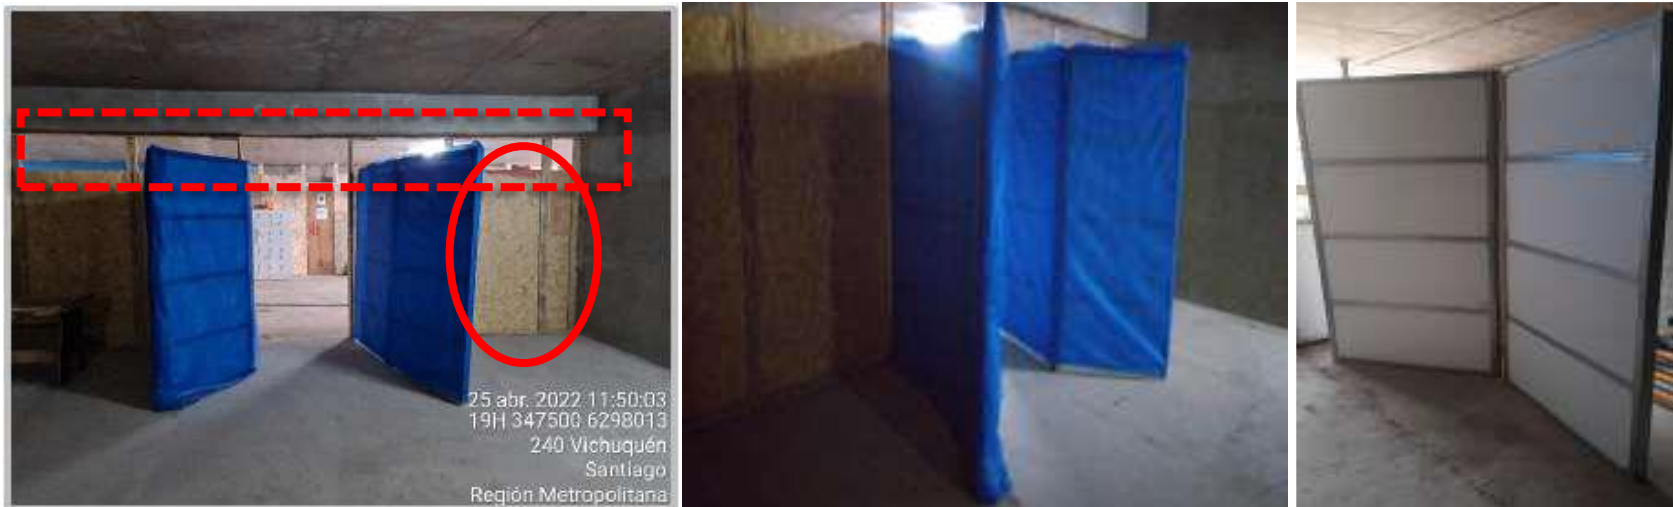
Figura 5. Zonas de corte.

3. **Zonas de corte establecidas en obra:** Consisten en la habilitación de zonas para el control de sus emisiones de ruido, éste contará con cierre perimetral de faena con planchas de madera aglomerada, además del cierre de vanos. Fabricadas en la materialidad: aislapol de 44 mm, terciado de OSB 9 MM y malla raschel azul 80%.

Se observa una fotografía fechada georreferenciada de un sector de corte en madera OSB y con puertas con material fonoabsorbente y malla raschel, sin embargo, no se da cuenta de la misma materialidad en todo el largo de la barrera (solo madera OSB), su ubicación en la obra y además, cuenta con vanos en altura por donde se escapa la emisión sonora.
