INFORME DE FISCALIZACIÓN AMBIENTAL

AES GENER S.A. - ALTO MAIPO

DFZ-2022-1540-XIII-RCA

JULIO 2022

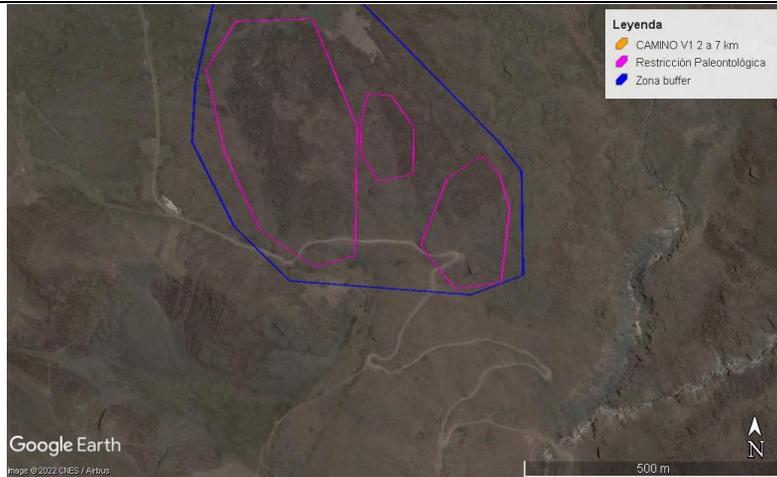
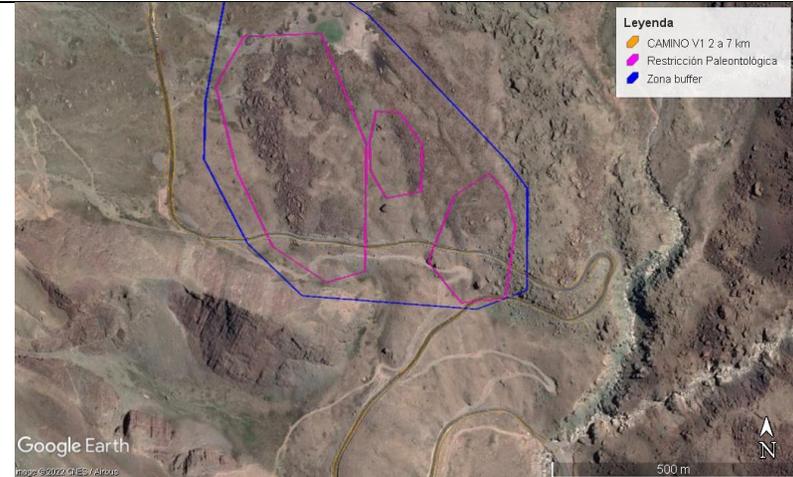
Imagen 8.	Fecha: diciembre 2013	Imagen 9.	Fecha: febrero 2016
Descripción medio de prueba: Cruce de camino preexistente en zona de restricción y zona buffer.		Descripción medio de prueba: Cruce de nuevo camino V1 en zona de restricción y zona buffer.

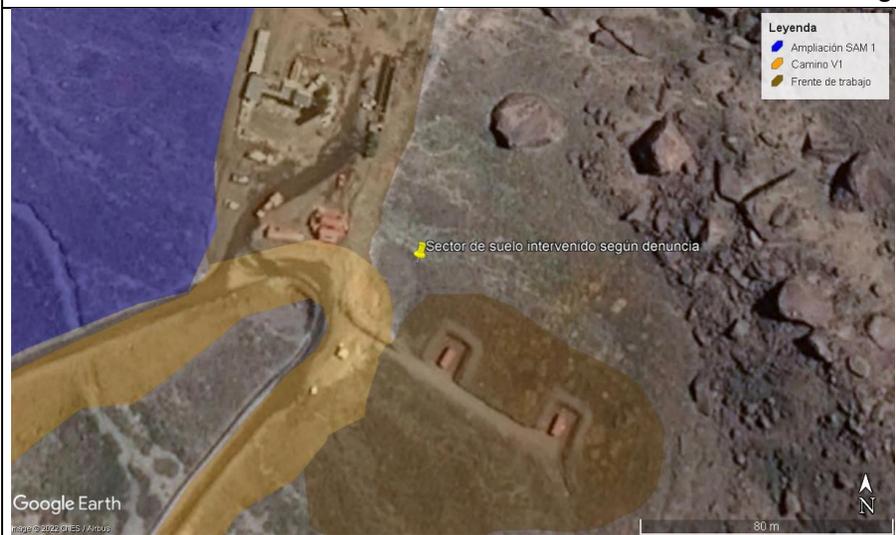
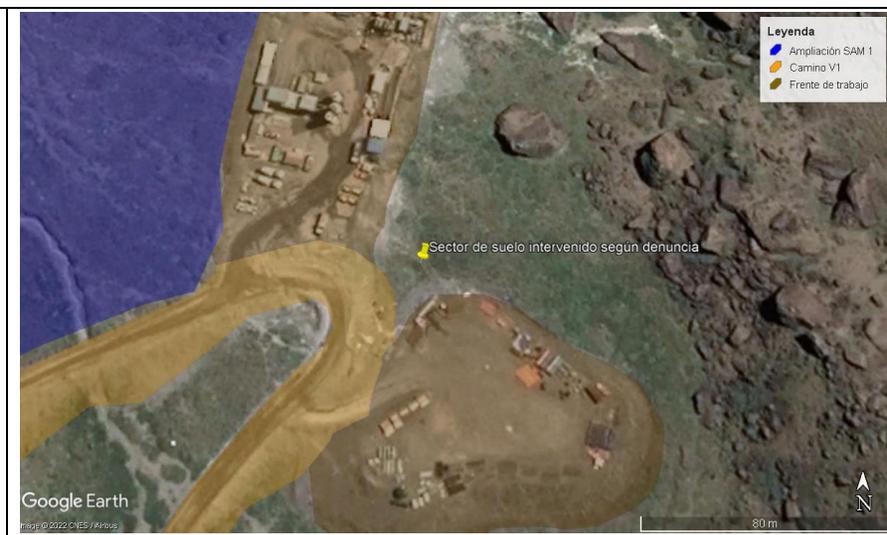
Imagen 12.	Fecha: Febrero 2016	Imagen 13.	Fecha: Enero 2019
Descripción medio de prueba: Sector el Volcán donde se identifica sector denunciado por intervención de suelo Fuentes: Elaboración propia en base a archivo KMZ entregado por el titular semestralmente.		Descripción medio de prueba: Sector el Volcán donde se identifica sector denunciado por intervención de suelo Fuentes: Elaboración propia en base a archivo KMZ entregado por el titular semestralmente.

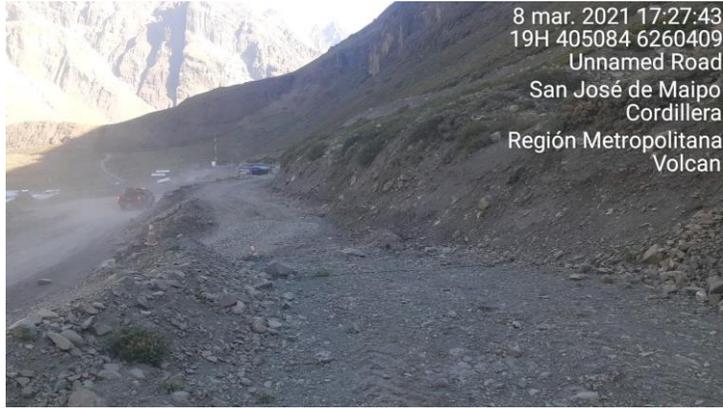
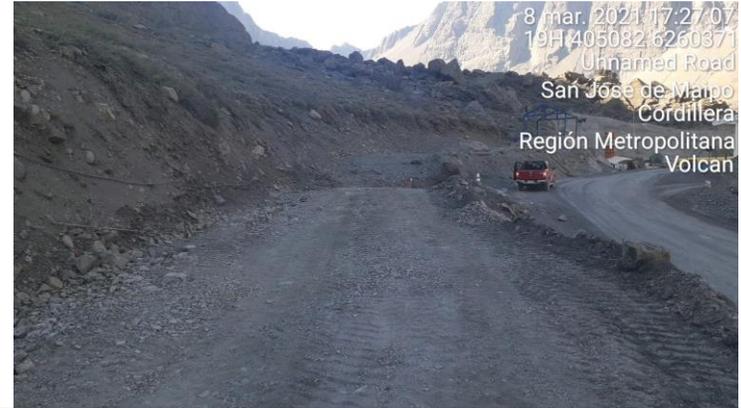
Imagen 15.	Fecha: 08-03-2021	Imagen 16.	Fecha: 08-03-2021
-------------------	--------------------------	-------------------	--------------------------

Descripción medio de prueba: Área de acopio temporal de material en desuso, limpio. En el sector el Volcán donde se identifica sector denunciado por intervención de suelo.	Descripción medio de prueba: Área de acopio temporal de material en desuso, limpio, en el sector el Volcán donde se identifica sector denunciado por intervención de suelo.
Fuentes: Carta AM 2021/054 del titular en respuesta a requerimiento Res. Exenta N°364/2021.	Fuentes: Carta AM 2021/054 del titular en respuesta a requerimiento Res. Exenta N°364/2021.

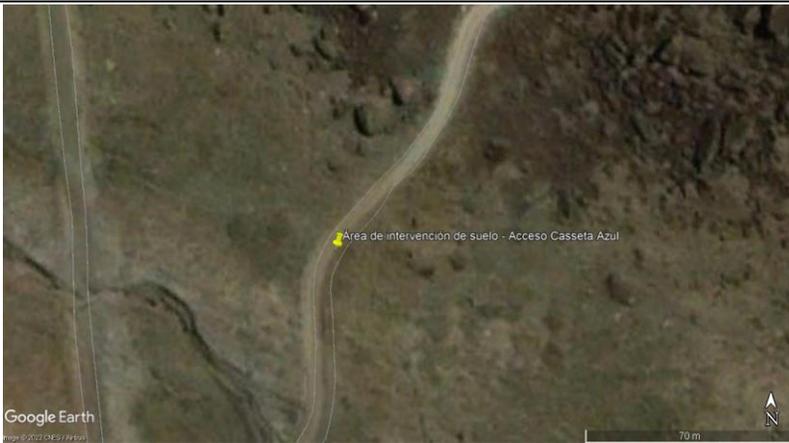
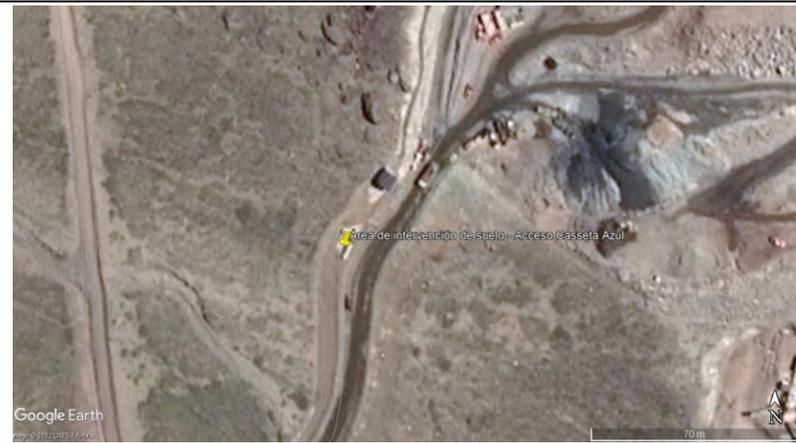
Imagen 17.	Fecha: Febrero 2003	Imagen 18.	Fecha: Febrero 2016
-------------------	----------------------------	-------------------	----------------------------

Descripción medio de prueba: Sector denunciado, ubicado donde se encuentra camino privado previo a la intervención del titular por el PHAM.	Descripción medio de prueba: Sector denunciado, ubicado donde se encuentra camino privado, a un costado de Camino V1 habilitado por el titular.
Fuentes: Elaboración propia	Fuentes: Elaboración propia

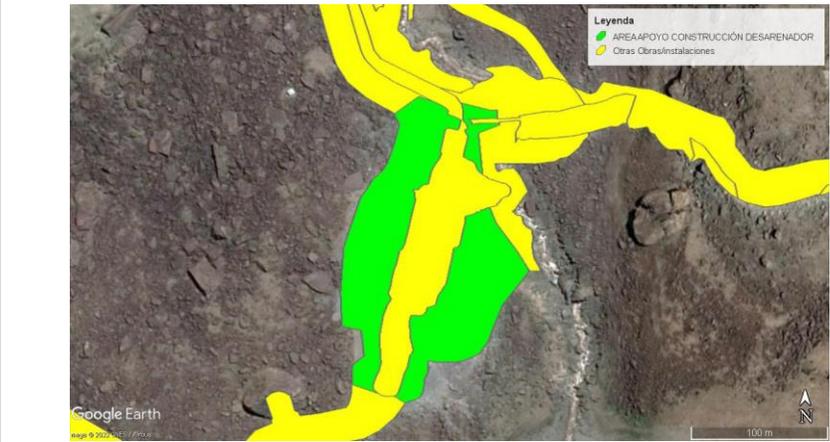
Imagen 19.

Descripción medio de prueba: Área de color verde identificada por el titular en archivo KMZ, como “Área apoyo Construcción Desarenador”.

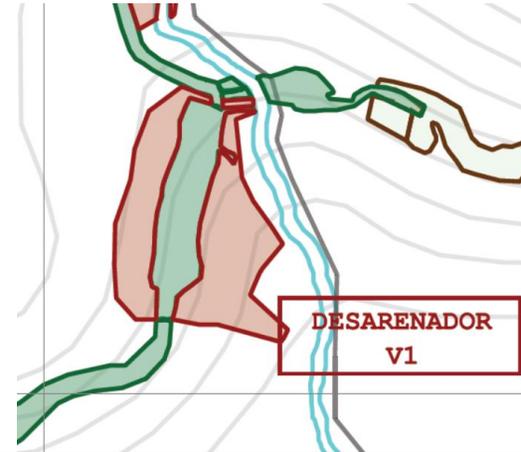
Imagen 20.

Descripción medio de prueba: Extracto del plano general de autorización de corta de árboles y/o arbustos aislados ubicados en áreas declaradas de protección. Áreas intervenidas de color rojo.

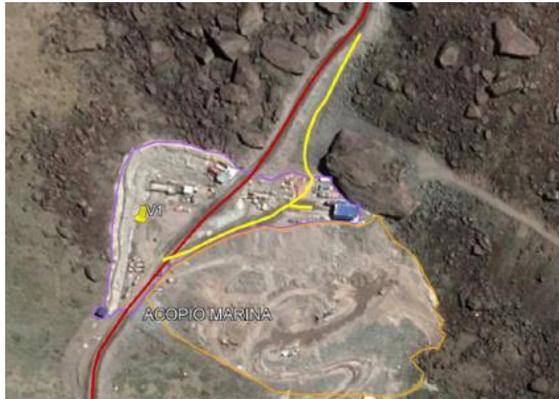
Imagen 21.

Descripción medio de prueba: Camino desvío a portal V1 denunciado.

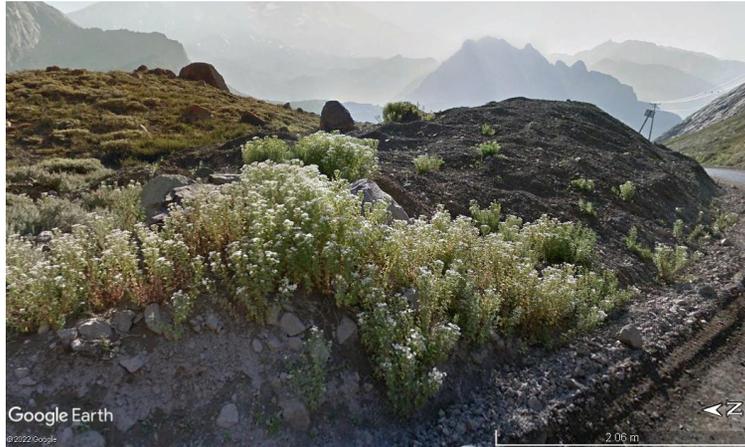
Imagen 31.

Descripción medio de prueba: Acopio de suelo vegetal Obra N°35, sector El Volcán.
Fuente: Imágenes de Street View, Google Earth Pro

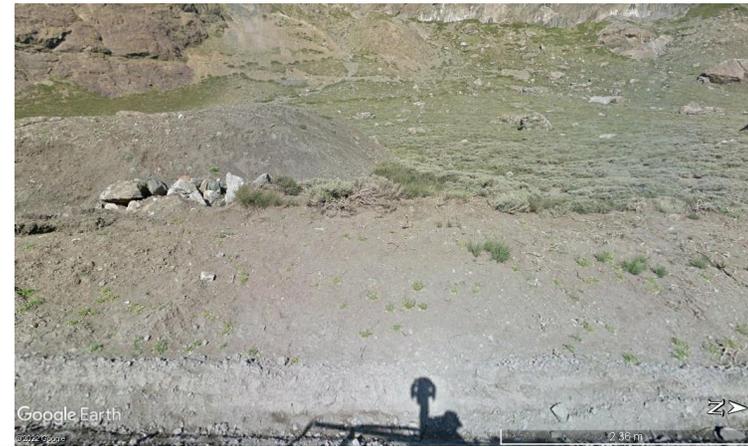
Imagen 32.

Descripción medio de prueba: Acopio de suelo vegetal Obra N°33, sector El Volcán.
Fuente: Imágenes de Street View, Google Earth Pro

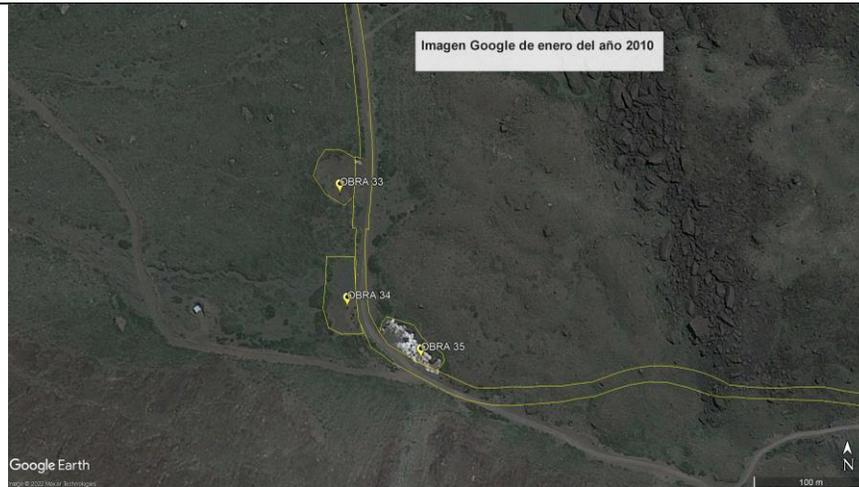
Imagen 33.

Descripción medio de prueba: Tres sitios de acopio de suelo vegetal en sector El Volcán.
Fuente: Anexos de Ord. N°43/2022 de CONAF.

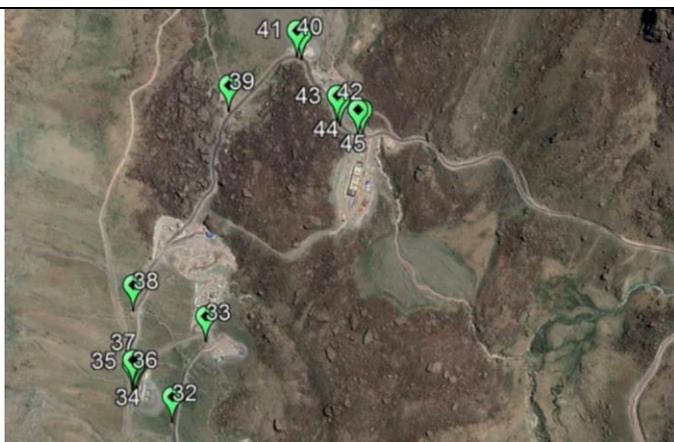
Imagen 35.

Descripción medio de prueba: Puntos donde la medición del ancho del camino arroja más de 10 m, Camino V1 sector El Volcán.
Fuentes: Elaboración propia en base información entregada en denuncia ID 412-XIII-2020

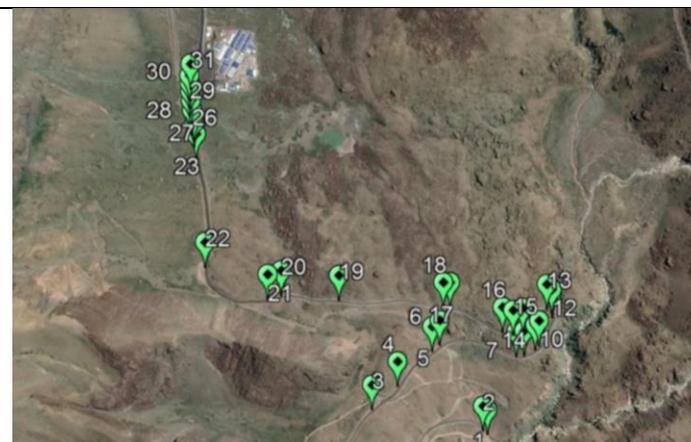
Imagen 36.

Descripción medio de prueba: Puntos donde se midió el ancho del camino
Fuente: Denuncia ID 412-XIII-2020

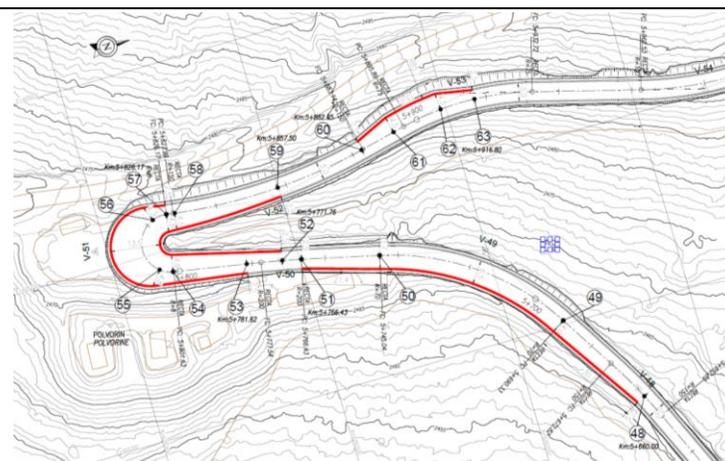
Imagen 37.

Descripción medio de prueba: Extracto de plano 6170-CA-PLA-3130-A de diseño geométrico que contiene el ancho del camino V1, en sector donde se ubica Polvorón El Volcán, señalando un ancho de 13,5 m en curva.
Fuente: Carta AM 2021/054 del titular en respuesta a requerimiento Res. Exenta N°364/2021.

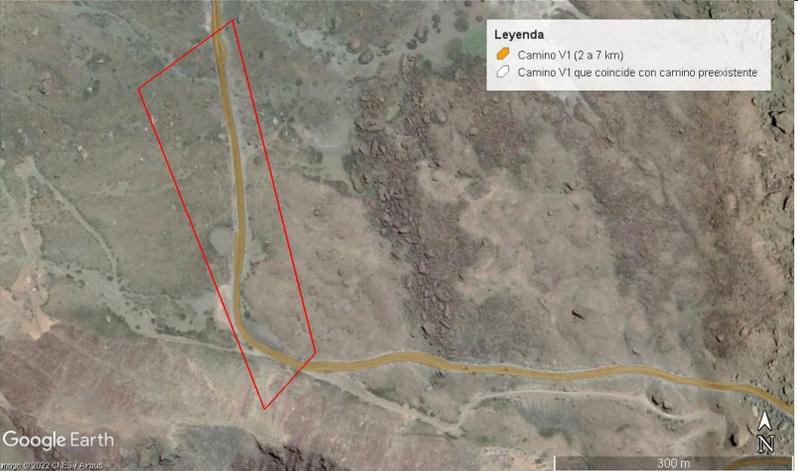
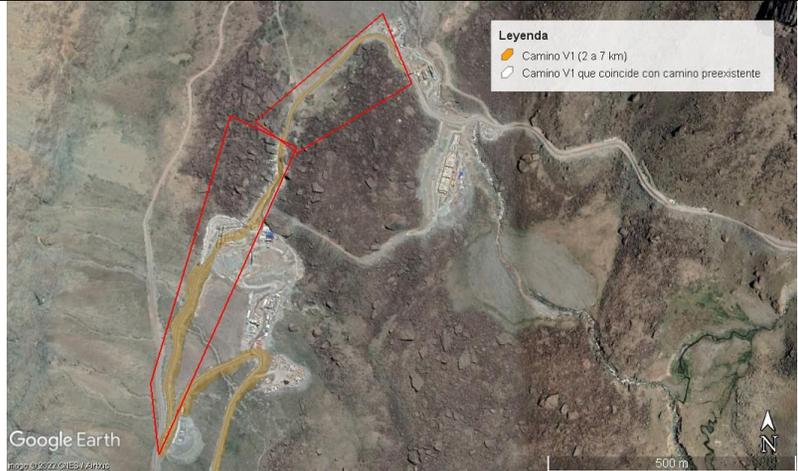
Imagen 40.	Fecha: --	Imagen 41.	Fecha: --
Descripción medio de prueba: Sector Camino V1, donde coincide con camino Preexistente Fuentes: Elaboración propia en base a archivo KMZ entregado semestralmente por el titular		Descripción medio de prueba: Sector Camino V1, donde coincide con camino Preexistente Fuentes: Elaboración propia en base a archivo KMZ entregado semestralmente por el titular
