INFORME TÉCNICO DE FISCALIZACIÓN AMBIENTAL

Requerimiento de Ingreso al SEIA

REFUGIO CANINO LA INVERNADA LINARES

DFZ-2022-1525-VII-SRCA

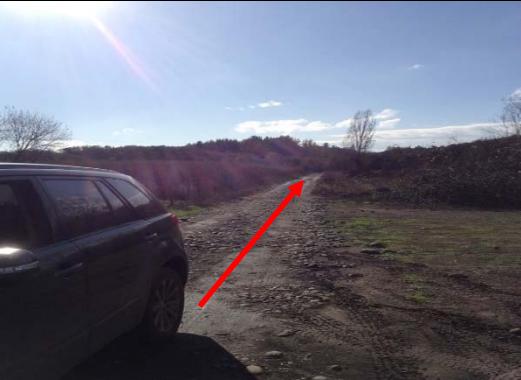
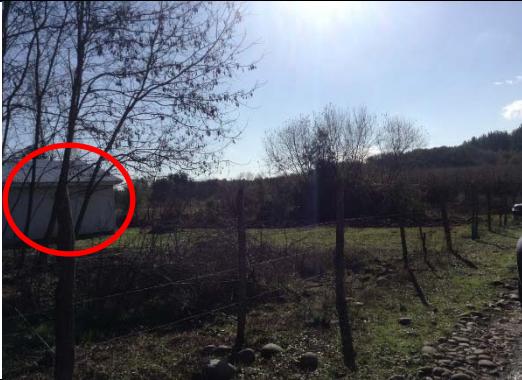
Fotografía 1.	Fecha: 02-06-2022		Fotografía 2.	Fecha: 02-06-2022	
Coordenadas UTM DATUM WGS84 HUSO 19 Norte: 6.027.726 Este: 279.155		Coordenadas UTM DATUM WGS84 HUSO 19 Norte: 6.027.726 Este: 279.155		Descripción del medio de prueba: portón de entrada al refugio canino. Desde él se recorre un camino de tierra que se dirige hacia el refugio. El camino sube por una loma de cerro rodeado por árboles.	
Descripción del medio de prueba: al costado del portón de entrada al refugio canino se localizan algunas casas.

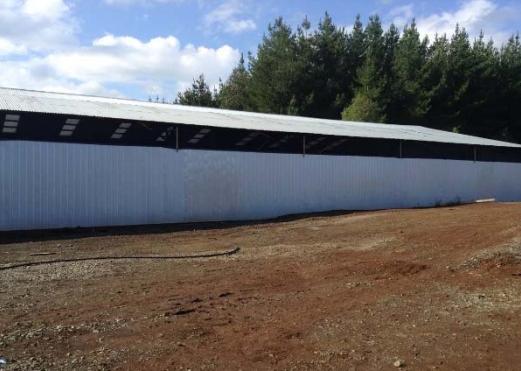
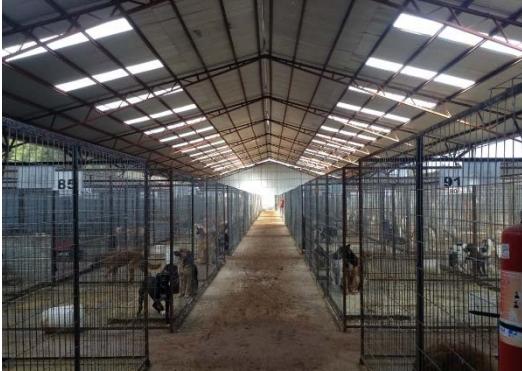
Fotografía 3.	Fecha: 02-06-2022		Fotografía 4.	Fecha: 02-06-2022	
Coordenadas UTM DATUM WGS84 HUSO 19 Norte: 6.028.462 Este: 279.343		Coordenadas UTM DATUM WGS84 HUSO 19 Norte: 6.028.462 Este: 279.343		Descripción del medio de prueba: galpón donde se albergan los perros de una superficie de 1080 m ² .	
Descripción del medio de prueba: dentro del galpón existen 112 jaulas (96 de 3 m*3 m y 16 de 2,5 m*2 m).

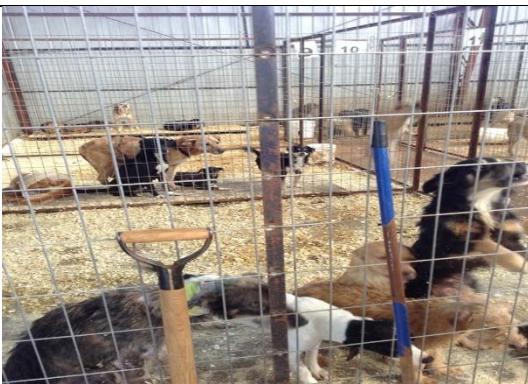
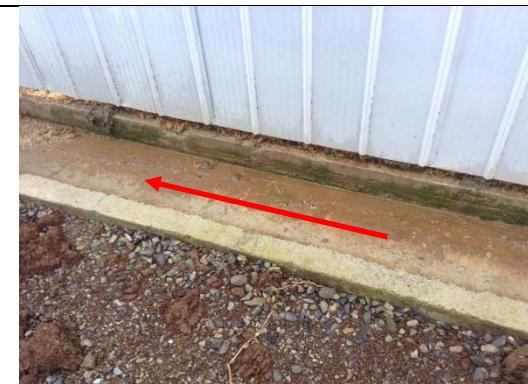
Fotografía 5.	Fecha: 02-06-2022		Fotografía 6.	Fecha: 02-06-2022	
Coordenadas UTM DATUM WGS84 HUSO 19	Norte: 6.028.462	Este: 279.343	Coordenadas UTM DATUM WGS84 HUSO 19	Norte: 6.028.462	Este: 279.343
Descripción del medio de prueba: dentro del galpón existen 112 jaulas (96 de 3 m*3 m y 16 de 2,5 m*2 m).			Descripción del medio de prueba: sistemas de evacuación de orinas (por pendiente del radier del galpón llegan las orinas a los sistemas antes mencionados).

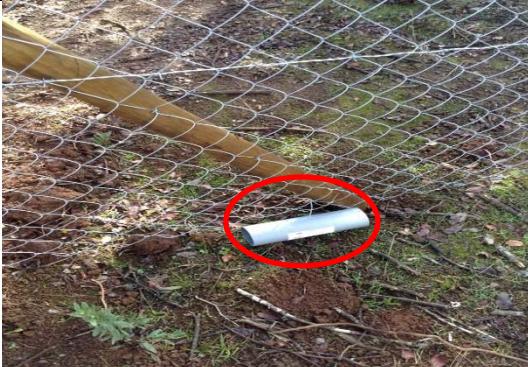
- q. Se constató por las afueras del galpón, la instalación de sistemas de control de roedores (Fotografía 7). Además, no se observó la presencia de vectores como moscas.

Fotografía 7.	Fecha: 02-06-2022		Fotografía 8.	Fecha: 02-06-2022	
Coordenadas UTM DATUM WGS84 HUSO 19	Norte: 6.028.462	Este: 279.343	Coordenadas UTM DATUM WGS84 HUSO 19	Norte: 6.028.462	Este: 279.343
Descripción del medio de prueba: sistemas de control de roedores.			Descripción del medio de prueba: aledaño al galpón se encuentra en construcción un nuevo galpón de 240 m ² .

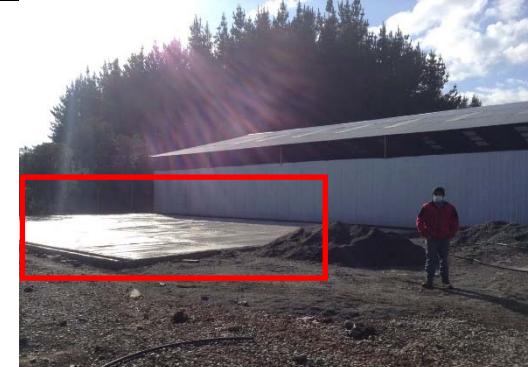
- r. Se constató que aledaño al galpón se encuentra en construcción un nuevo galpón de 240 m² (20 m*12 m), el cual según lo indicado por el Sr. Méndez, albergará a 100 perros. Fotografía 8.

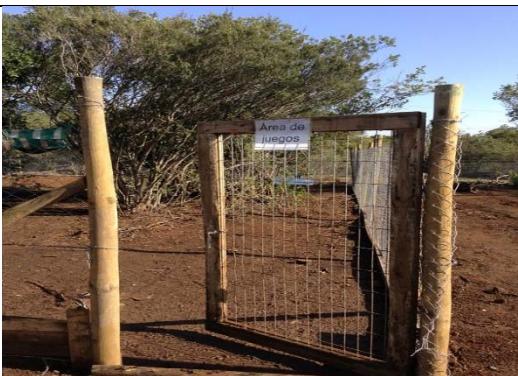
- s. Se constató la existencia de un sector denominado “área de juegos”, correspondiendo a un lugar cerrado con malla galvanizada donde son trasladados perros de algunas jaulas para su esparcimiento. Fotografía 9.

Fotografía 9.	Fecha: 02-06-2022		Fotografía 10.	Fecha: 02-06-2022	
Coordenadas UTM DATUM WGS84 HUSO 19	Norte: 6.028.462	Este: 279.343	Coordenadas UTM DATUM WGS84 HUSO 19	Norte: 6.028.462	Este: 279.343
Descripción del medio de prueba: sector denominado "área de juegos", donde son trasladados los perros para su esparcimiento.			Descripción del medio de prueba: cierre perimetral del refugio canino con malla galvanizada y rodeado por árboles de especies nativas.

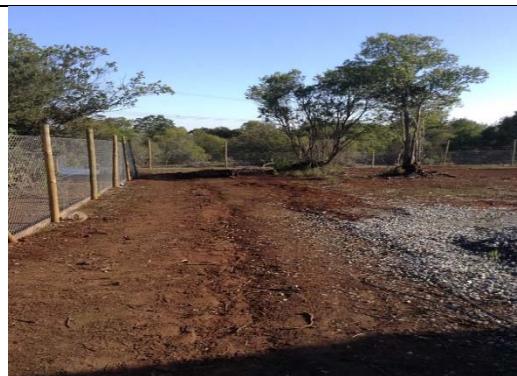
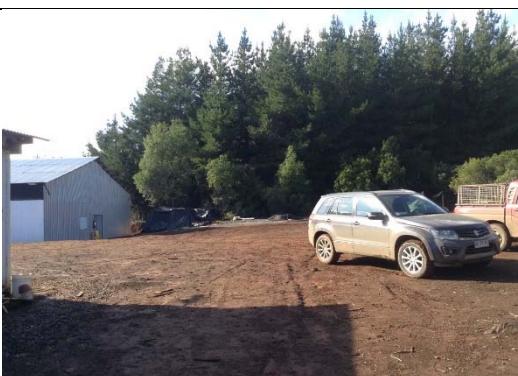
- t. El refugio canino se encuentra completamente cerrado con malla galvanizada y portón de acceso, y está rodeado por árboles de especies nativas y por un costado existe una plantación de pino insigne. Fotografías 10 y 11.

Fotografía 11.	Fecha: 02-06-2022		Fotografía 12.	Fecha: 02-06-2022	
Coordenadas UTM DATUM WGS84 HUSO 19	Norte: 6.028.462	Este: 279.343	Coordenadas UTM DATUM WGS84 HUSO 19	Norte: 6.028.462	Este: 279.343
Descripción del medio de prueba: a un costado del refugio canino existe una plantación de pino insignie.			Descripción del medio de prueba: cámara de inspección del sistema de evacuación de orinas.

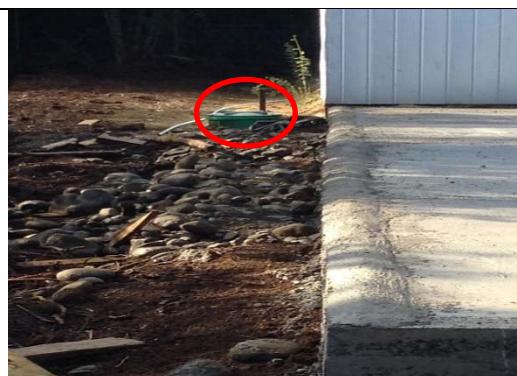
- u. Se constató que los sistemas de evacuación de orinas se dirigen a cámaras de inspección y finalmente llegan a una fosa de 10.000 m³. En dicha fosa además se depositan los retiros de las fecas, según lo indicado por el Sr. Méndez. Además, indicó que a dicha fosa se le aplica cloro, y una vez al mes se efectúan retiros de residuos sólidos y líquidos de la fosa. Fotografías 12 y 13.

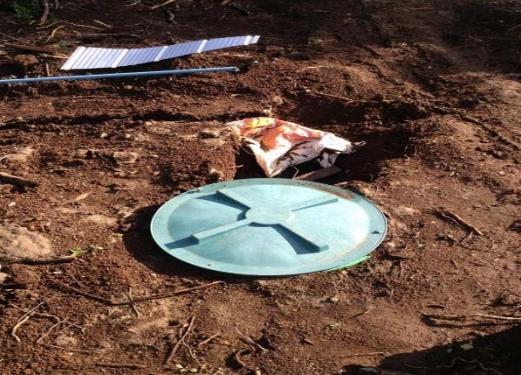
- v. Al momento de la inspección, la fosa estaba con rebalses por su contorno producto de las aguas lluvias ocurridas en el sector hace algunos días, según lo indicado por el Sr. Méndez. Fotografía 14.

Fotografía 11.	Fecha: 02-06-2022		Fotografía 12.	Fecha: 02-06-2022	
Coordenadas UTM DATUM WGS84 HUSO 19	Norte: 6.028.462	Este: 279.343	Coordenadas UTM DATUM WGS84 HUSO 19	Norte: 6.028.462	Este: 279.343
Descripción del medio de prueba: cámara de inspección del sistema de evacuación de orinas.			Descripción del medio de prueba: fosa de 10.000 m ³ del sistema de evacuación de orinas.
