INFORME TÉCNICO DE FISCALIZACIÓN AMBIENTAL

CONDOMINIO QUILACANTA – ALTOS DE SANTA MARÍA
RENCA

DFZ-2022-1636-XIII-SRCA

JULIO 2022

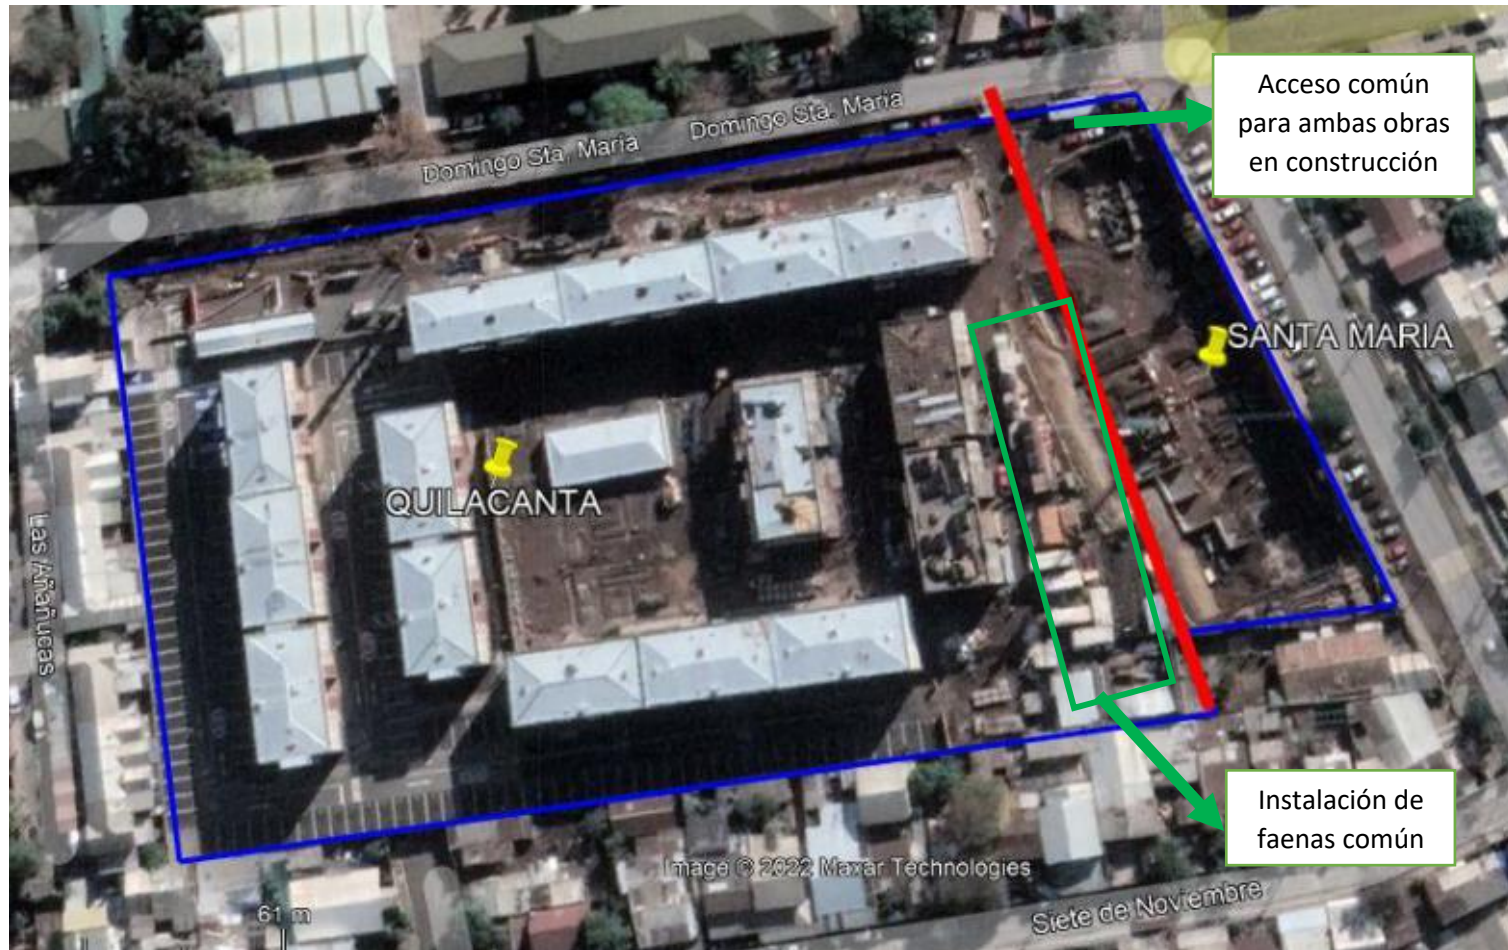
Figura N°4

- Respecto al cierre entre ambos condominios se informó a personal de fiscalización que se va a implementar un cierre divisorio tipo bulldog, el cual se va a ubicar en línea próxima al sector en que actualmente se encuentra la instalación de faenas (Figura 4).

Descripción del medio de prueba: Emplazamiento de los condominios Quilacanta y Altos de Santa María. En la línea roja se encontraría la división de ambos condominios (según respuesta del titular) cuyo cierre en la actualidad no se encuentra ejecutado. Se observa el acceso común a ambas construcciones, por Av. Santa María y la instalación de faenas común para ambos condominios.

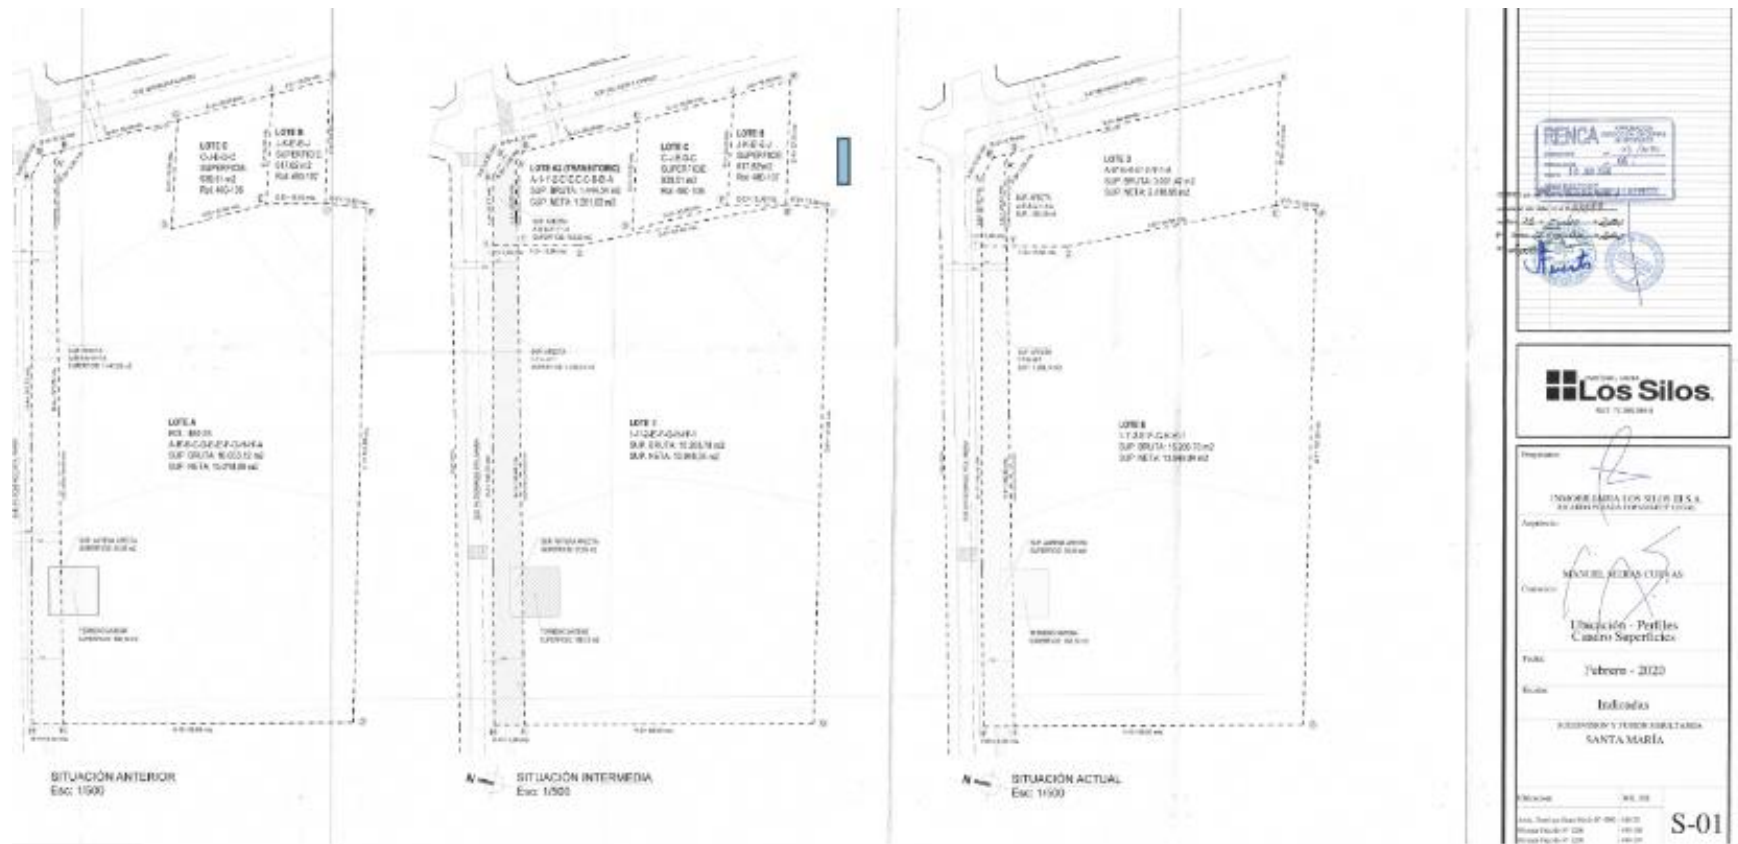
Figura N°5 Fuente: Plano de Subdivisión y Fusión simultánea, febrero 2020 (Anexo 2)

- Como parte de los antecedentes presentados por el titular, este explica que el permiso de demolición de la obra Quilacanta se realizó en septiembre de 2019, y que el lote D donde se emplaza la obra Altos de Santa María se adquirió y recibió con posterioridad a la demolición de Quilacanta (no adjunta medios que lo acrediten), y que por tratarse de un sitio erizado no requirió de permiso de demolición. Al respecto precisar que, según los permisos de edificación vigente de ambas obras y la resolución de subdivisión y fusión simultánea revisada en puntos anteriores, al mes de febrero de 2020 los lotes donde se emplazan ambas obras son de propiedad de Inmobiliaria Los Silos III S.A, según consta en el plano base que dio origen a la subdivisión y fusión simultánea (Figura N°5).

Descripción del medio de prueba: Lotes en que se emplazan las obras de los Condominios Quilacanta (Lote E) y Altos de Santa María (Lote D)

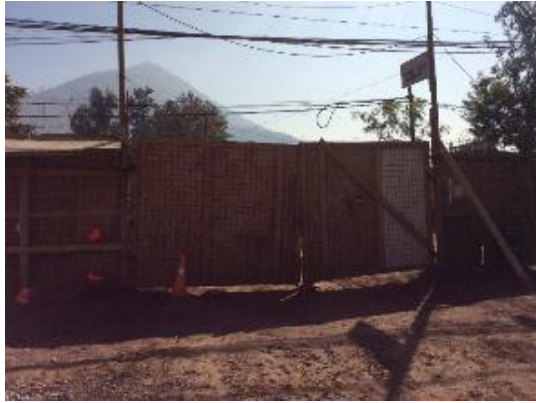
Fotografía 1.

Descripción del medio de prueba: Acceso a las faenas de construcción de condominios Quilacanta y Altos de Santa María. Se observa acceso sin pavimentar.

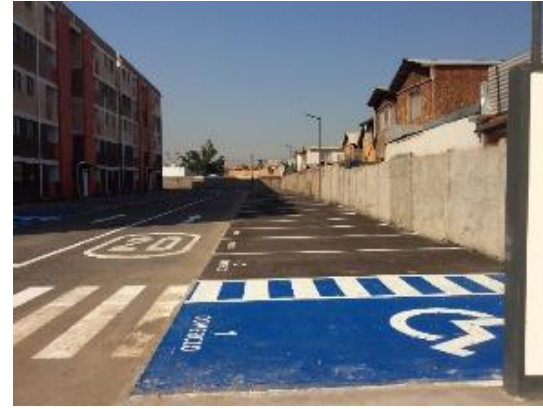
Fotografía 2.

Descripción del medio de prueba: Cierre perimetral preexistente en sector poniente.

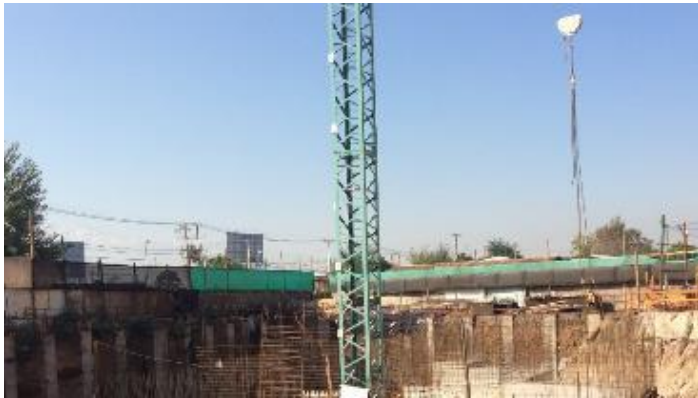
Fotografía 3.

Descripción del medio de prueba: Cierre perimetral sector sur oriente.

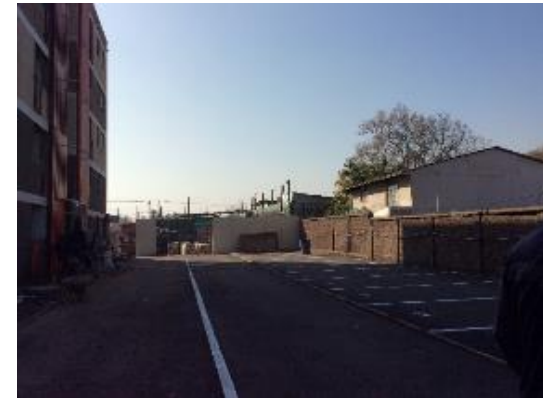
Fotografía 4.

Descripción del medio de prueba: Cierre perimetral preexistente en sector sur.

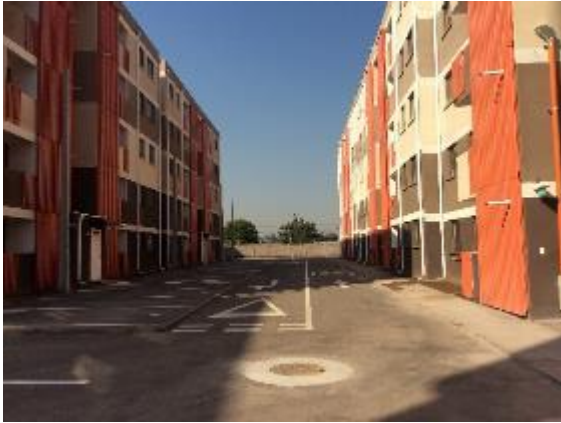
Fotografía 5. Fecha: 29.04.2022

Descripción del medio de prueba: Edificios terminados.

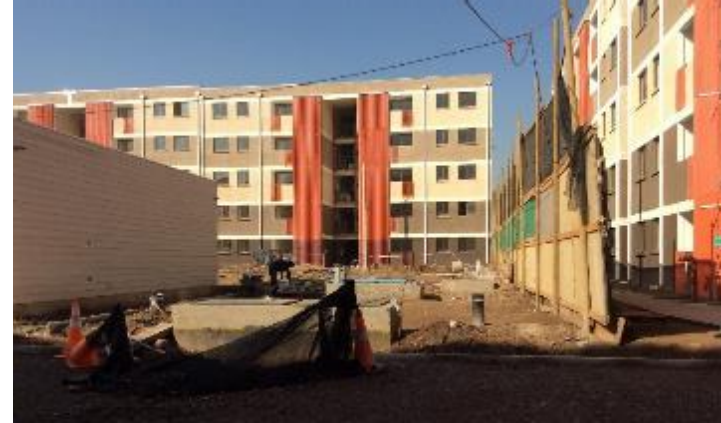
Fotografía 6. Fecha: 29.04.2022

Descripción del medio de prueba: Edificios terminados (derecha de la imagen) y en fase de terminaciones (fondo de la imagen)

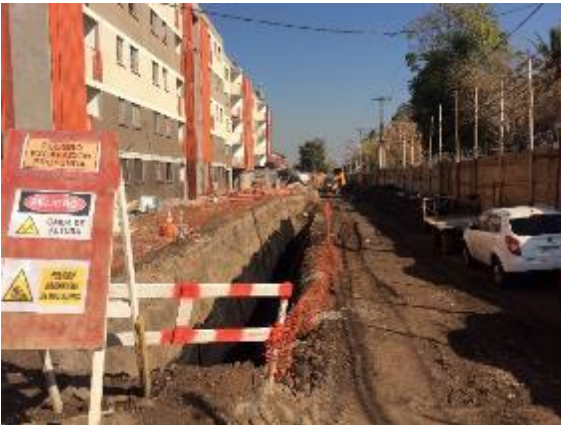
Fotografía 7. Fecha: 29.04.2022

- Se verificó el desarrollo de obras de construcción de un colector de aguas lluvias que corre por Av. Domingo Santa María observándose trabajos en la zanja e insumos en el lugar (Fotografía 7)

Descripción del medio de prueba: Construcción de colector de aguas lluvias del condominio Quilacanta.

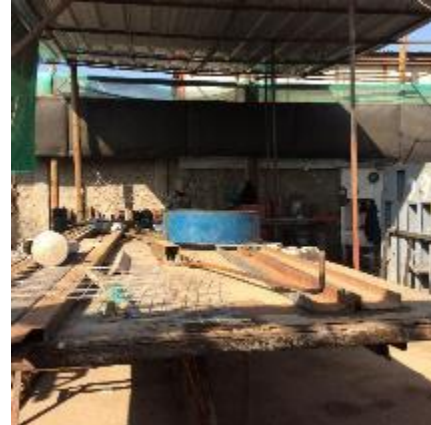
Fotografía 8. Fecha: 29.04.2022

Descripción del medio de prueba: Sector de taller de enfierradura y soldadura para condominios Quilacanta y Altos de Santa María.

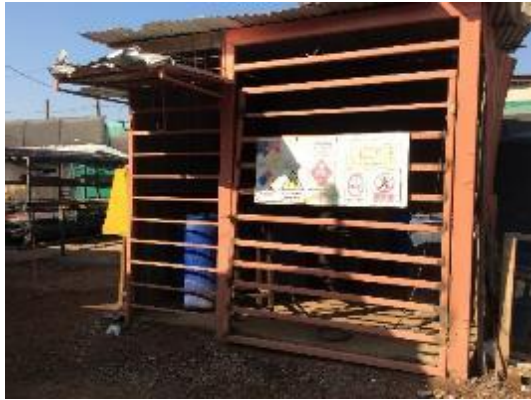
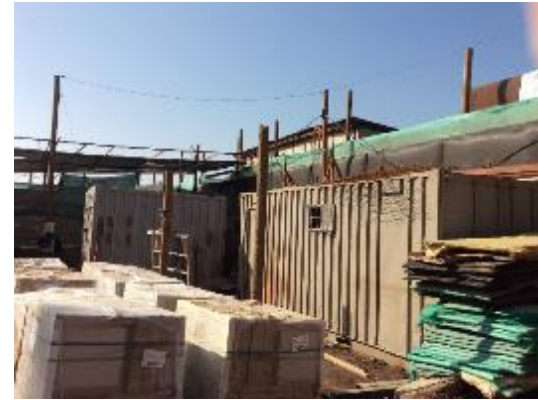
Fotografía 9.	Fecha: 29.04.2022		Fotografía 10.	Fecha: 29.04.2022	
Coordenadas UTM DATUM WGS84 HUSO 19	Norte: 6302431,52m	Este: 340991.71m	Coordenadas UTM DATUM WGS84 HUSO 19	Norte: 6302418,01m	Este: 340985,16m

Descripción del medio de prueba: Bodega de combustibles destinada a los condominios Quilacanta y Altos de Santa María.	Descripción del medio de prueba: Sector de acopio de insumos y área común para la construcción de ambos condominios.
---	---

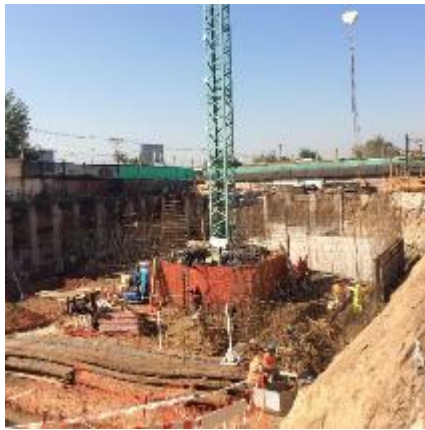
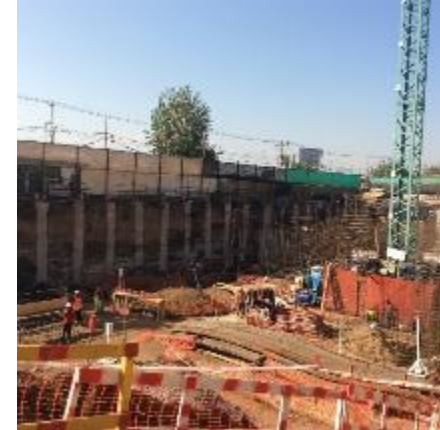
Fotografía 11.	Fecha: 29.04.2022		Fotografía 12.	Fecha: 29.04.2022	
Coordenadas UTM DATUM WGS84 HUSO 19	Norte: 6302467,65m	Este: 341025,80m	Coordenadas UTM DATUM WGS84 HUSO 19	Norte: --	Este: --

- Condominio Altos de Santa María:
 - En el sector de construcción emplazado adyacente a la calle Nicanor Fajardo, se observaron trabajos de excavación para las fundaciones del edificio. En el costado sur, que colinda con viviendas vecinas se observó instalados paneles acústicos tipo sandwich y malla raschel sobre el muro medianero preexistente (Fotografías 11 y 12)

Descripción del medio de prueba: Etapa de excavación y fundaciones del Condominio Altos de Santa María. Se observa una grúa pluma montada.	Descripción del medio de prueba: Etapa de excavación y fundaciones del Condominio Altos de Santa María respecto al deslinde oriente.
---	---

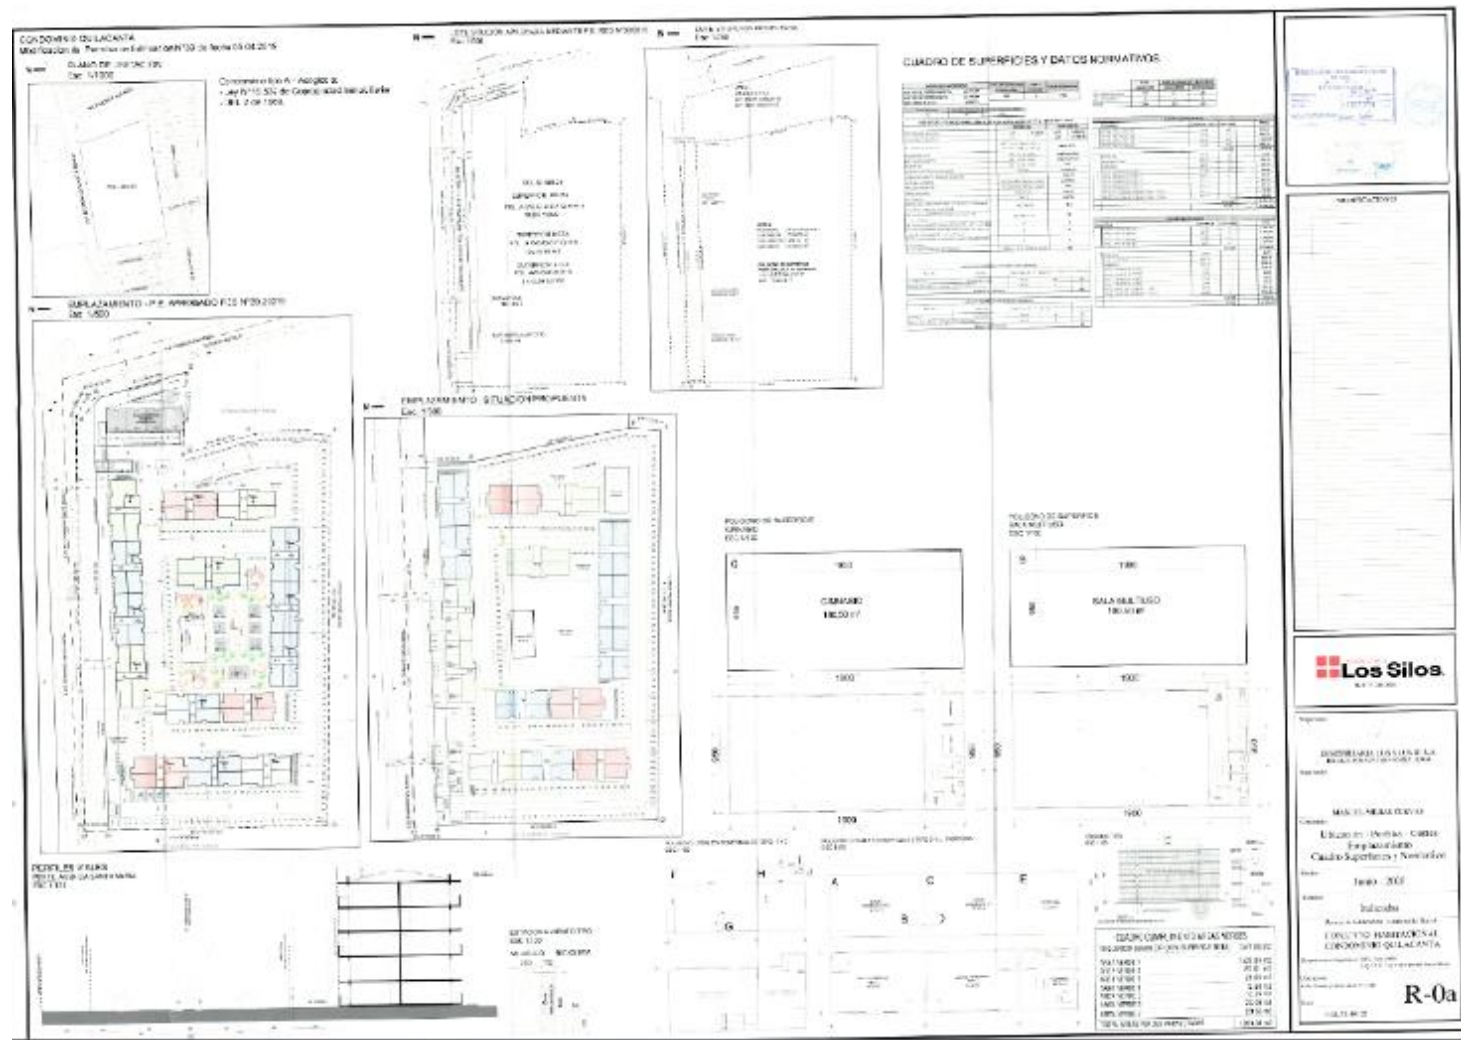
Figura N°6 Fuente: Plano de Ubicación- Perfiles- Cortes – Emplazamiento- Cuadro superficies y normativo (junio 2020, Anexo 2)

Descripción del medio de prueba: Proyecto Quilacanta. Se observa la modificación del permiso de edificación N°39/2019 por la condición actual del proyecto, producto de la división y fusión simultánea de lotes realizada en febrero de 2020.

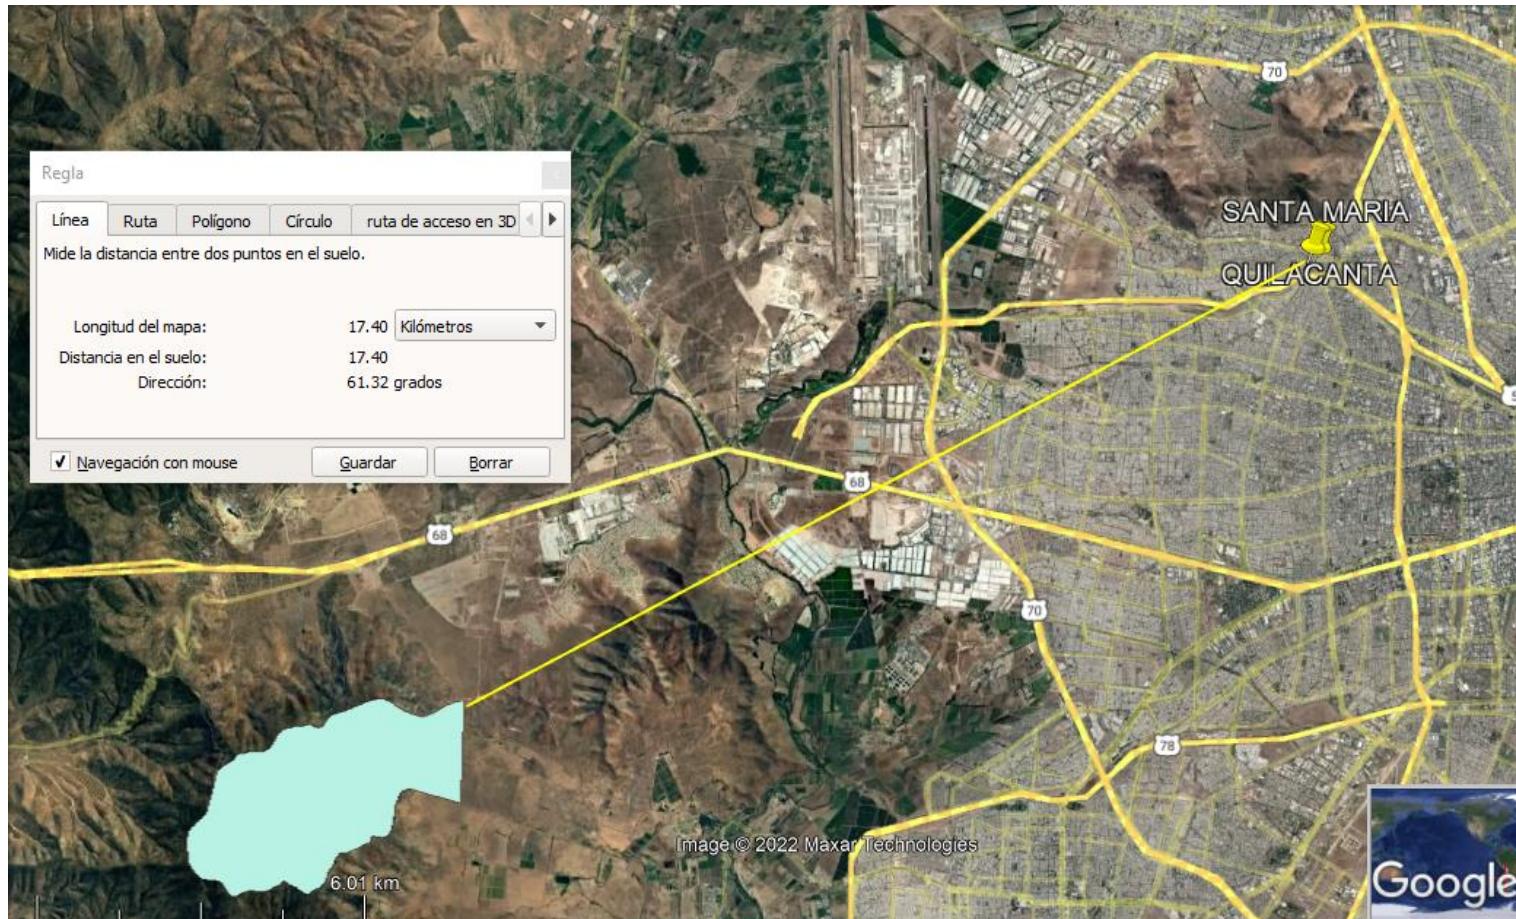
Figura N°7

- iv) Respecto al literal p) la ubicación del proyecto al área bajo protección oficial más cercana a los Condominios Quilacanta y Altos de Santa María se encuentra a 17,4 kilómetros de distancia en dirección sur poniente de la Unidad Fiscalizable y corresponde al Santuario de la Naturaleza Quebrada de la Plata (Figura N°7), por lo cual se puede determinar que los proyectos no se encuentran en y/o próximos a un área bajo protección oficial según los requisitos descritos en el literal p) del RSEIA, vigente al momento del inicio de la construcción. Por otra parte, no se encuentra cercano a monumentos nacionales o inmuebles de conservación histórica, según lo revisado en la Ordenanza del Plan Regulador de Renca y en el catálogo de Monumentos del Consejo de Monumentos Nacionales de Chile. Por tanto, no cumpliría con el requisito de ingreso al SEIA en atención a esta tipología.

Descripción del medio de prueba: Distancia entre el área de emplazamiento de los proyectos y el área protegida más cercana, Santuario de la Naturaleza Quebrada de La Plata.

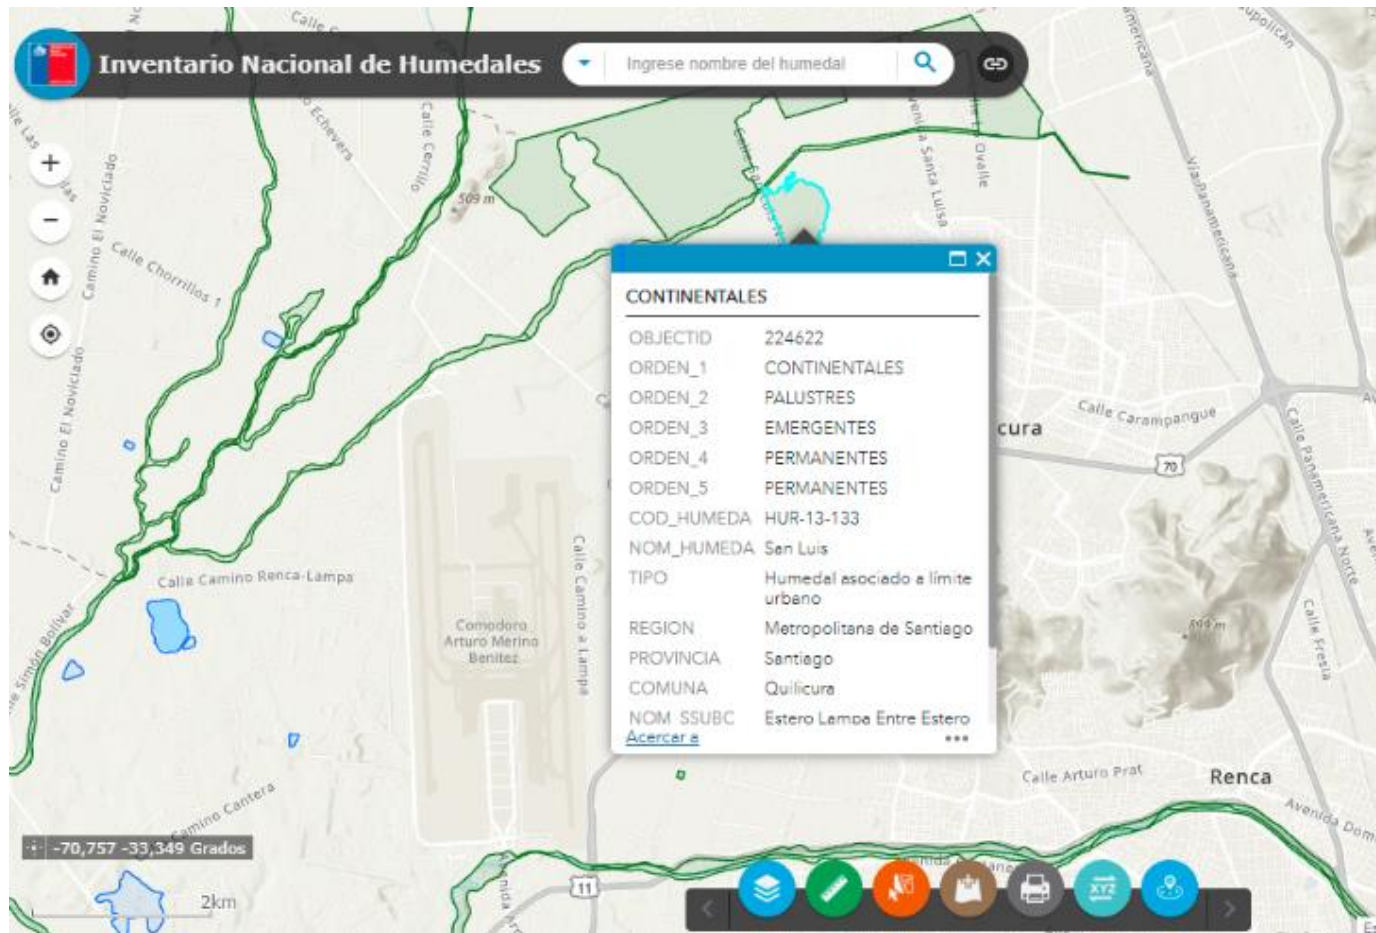
Figura N° 8

- v) Respecto al literal s) el humedal urbano reconocido más cercano es el Humedal Quilicura, que se ubica aproximadamente a 7 kilómetros del proyecto, en dirección norte, en la comuna de Quilicura, declarado como tal mediante Res. Exta N°616 de 2021 MMA (Figura N°8). Dada la distancia y las características del proyecto, no se prevé una afectación del objeto de protección. Por otra parte, se reconocen dos humedales urbanos cercanos, asociados a límite urbano, que no cuentan con declaratoria pero sí se encuentran en el inventario de humedales del MMA. Estos son denominados con el mismo nombre: "Sistema Ríos Maipo- Mapocho, esteros Colina- Angostura- Puangue y Tributarios" (Figura N°9), ubicados a ambas riberas del río Mapocho, en las comunas de Renca y Quinta Normal. Estos se ubican a aproximadamente 200 metros del área de emplazamiento del proyecto, sin embargo, por las características del proyecto inmobiliario no se ve afectación de este cuerpo de agua. Por tanto, no cumpliría con el requisito de ingreso al SEIA en atención a esta tipología.

Descripción del medio de prueba: Distancia entre el área de emplazamiento de los proyectos y el humedal urbano reconocido más cercano, Humedal Quilicura.

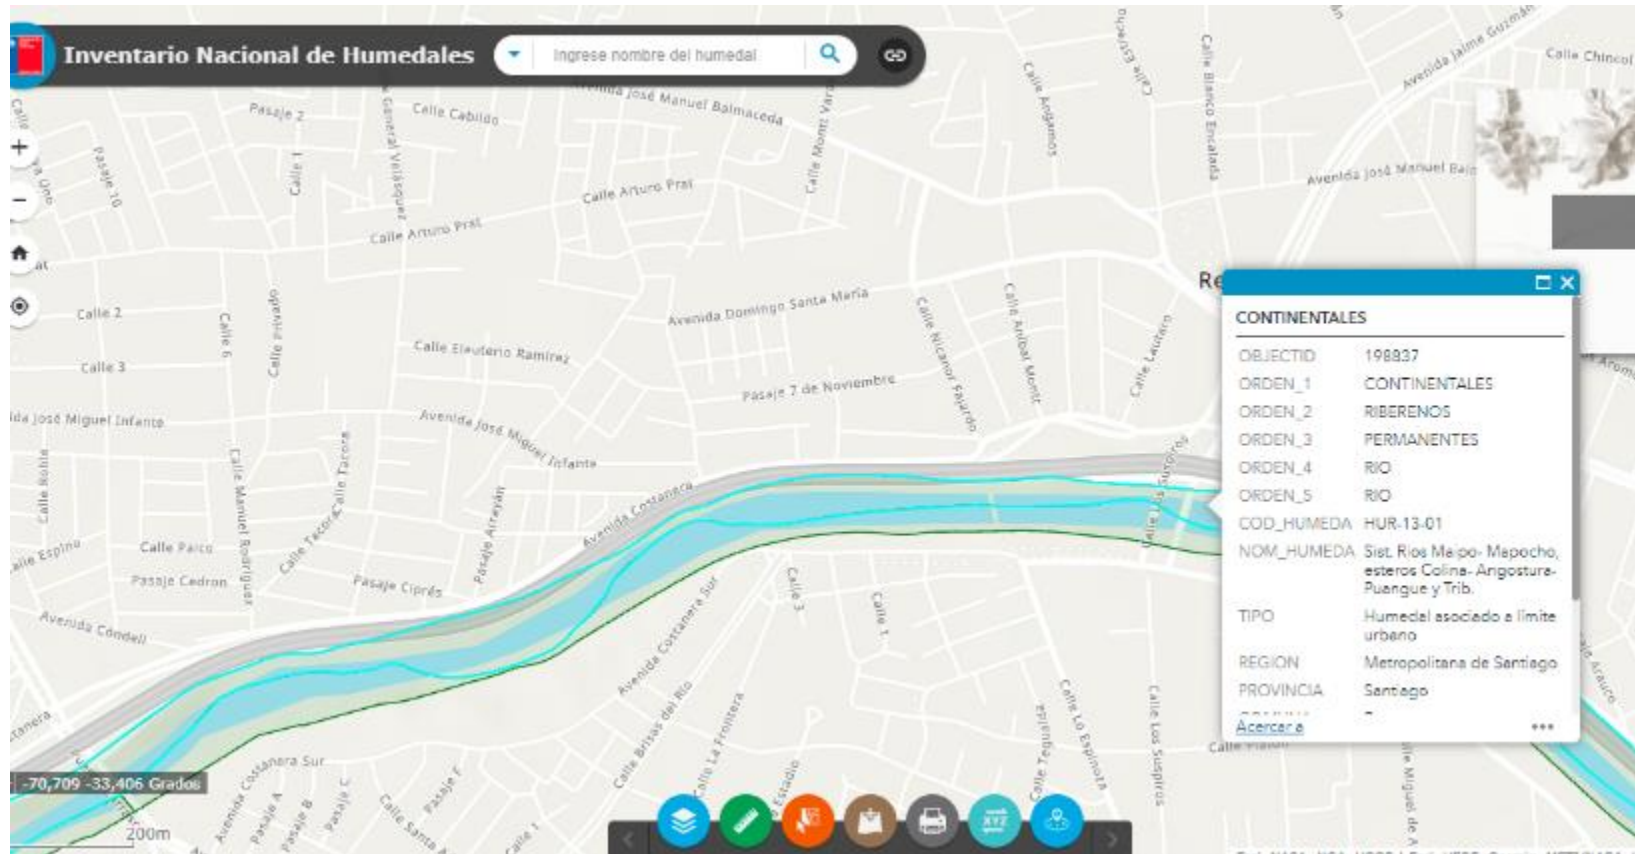
Figura N°9

Descripción del medio de prueba: Distancia entre el área de emplazamiento de los proyectos y el humedal registrado en el inventario de humedales del MMA, Sistema Ríos Maipo- Mapocho, esteros Colina- Angostura- Puangue y Tributarios.
