**INFORME TÉCNICO DE FISCALIZACIÓN AMBIENTAL  
PROGRAMA RCA 2022**

**DFZ-2022-697-VIII-RCA**

**CANTERA DE ARIDOS FUNDO DESCABEZADO  
(UF 3721)**

**Agosto 2022**

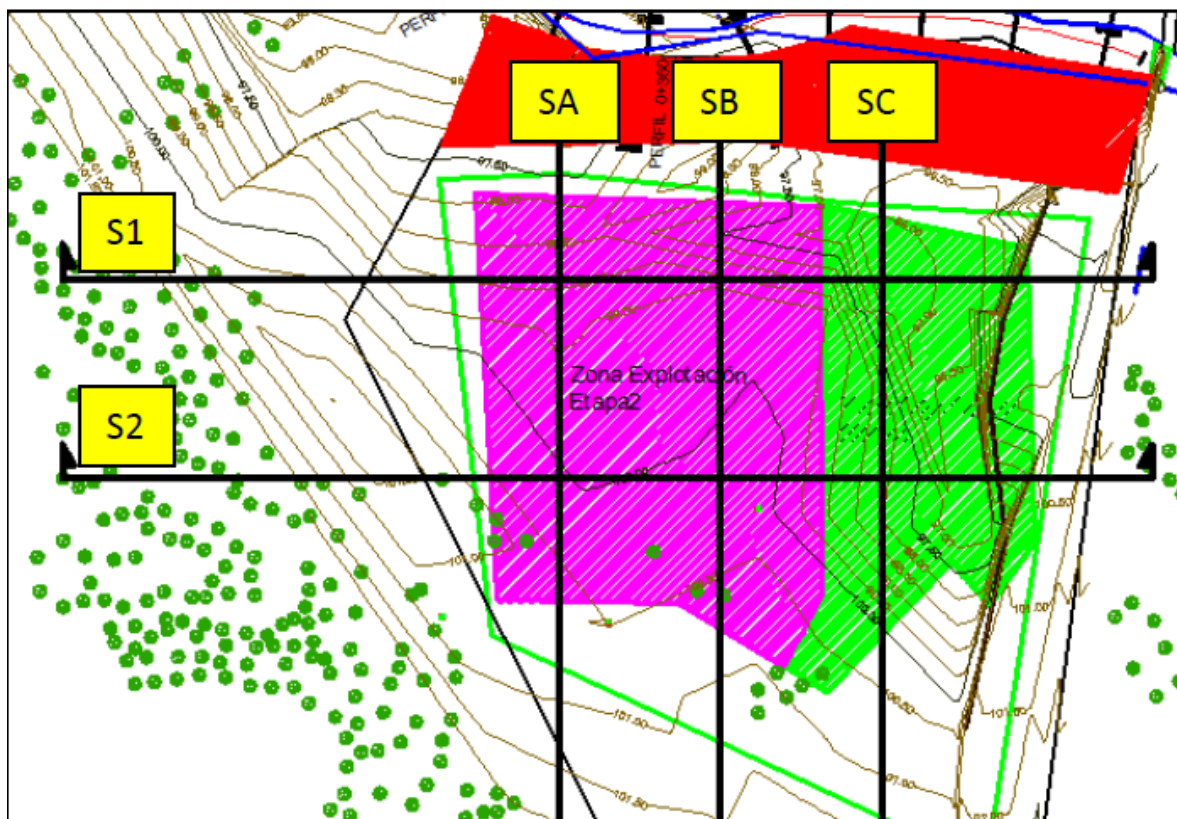
De acuerdo con la información entregada por el titular se puede observar que efectivamente los trabajos de extracción se realizaron tanto en la Etapa I como II del proyecto, donde en las siguientes figuras se muestran los trabajos de levantamiento topográfico que da cuenta de los perfiles levantados en el área de explotación.

**Figura 3.** Representación de los perfiles en planta: S1, S2, SA, SB y SC.

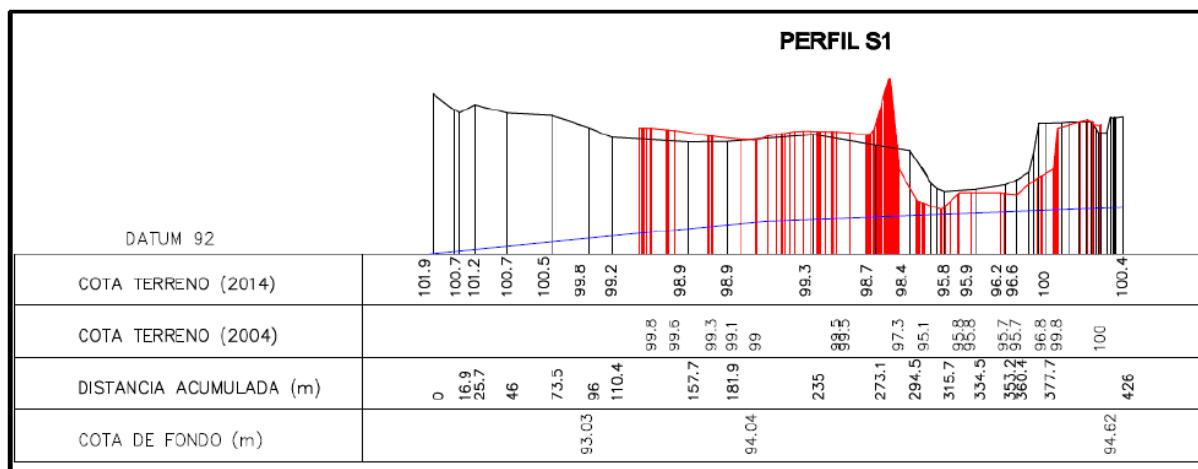
**Figura 4. Perfil S1.** (Rojo: superficie antigua; Negro: superficie actual; Azul: Cota fondo cauce).

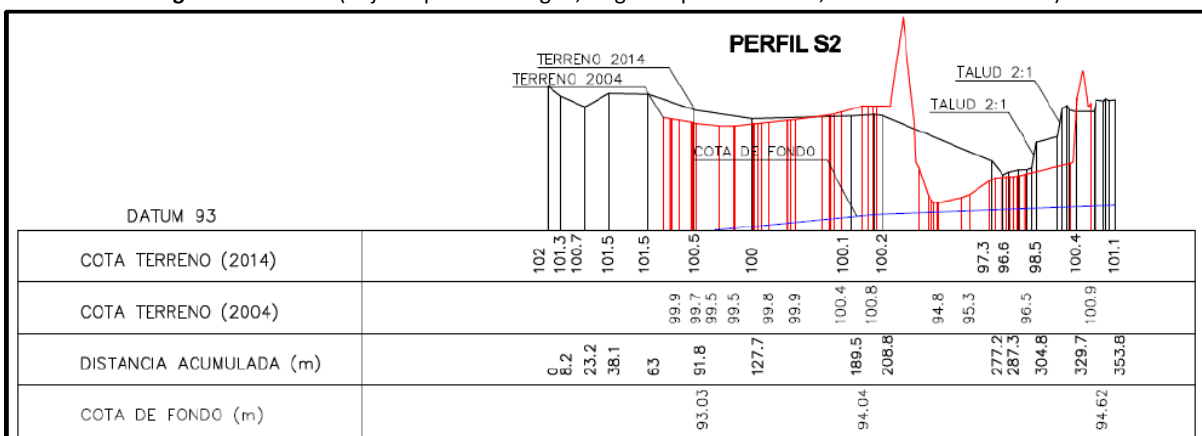
**Figura 5. Perfil S2.** (Rojo: superficie antigua; Negro: superficie actual; Azul: Cota fondo cauce).

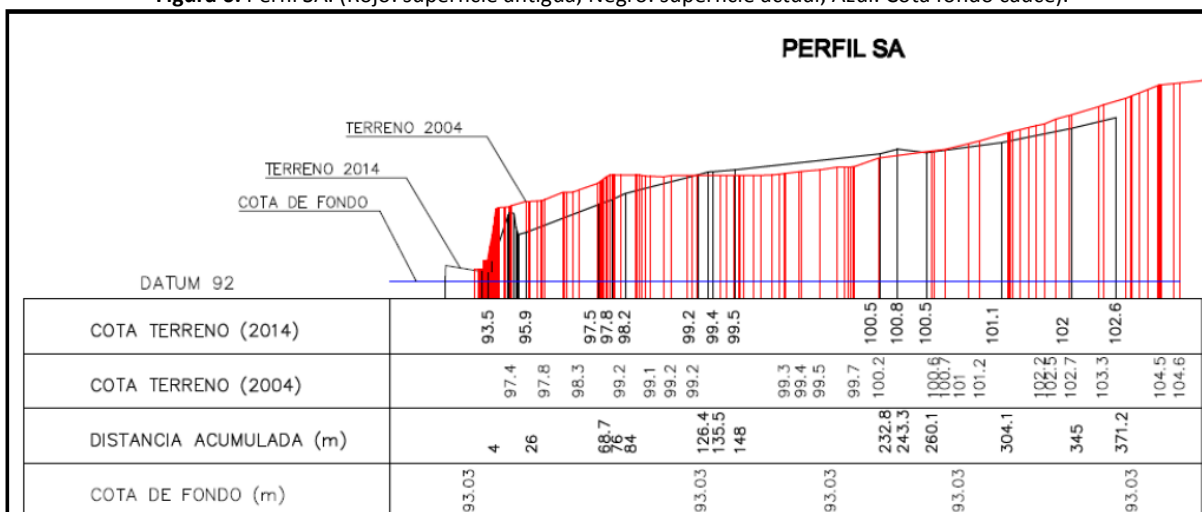
**Figura 6. Perfil SA.** (Rojo: superficie antigua; Negro: superficie actual; Azul: Cota fondo cauce).

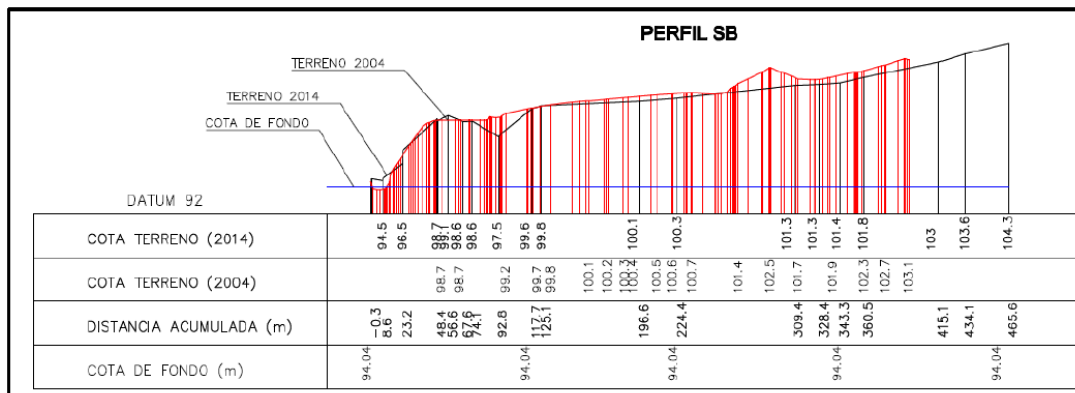
**Figura 7. Perfil SB. (Rojo: superficie antigua; Negro: superficie actual; Azul: Cota fondo cauce).**

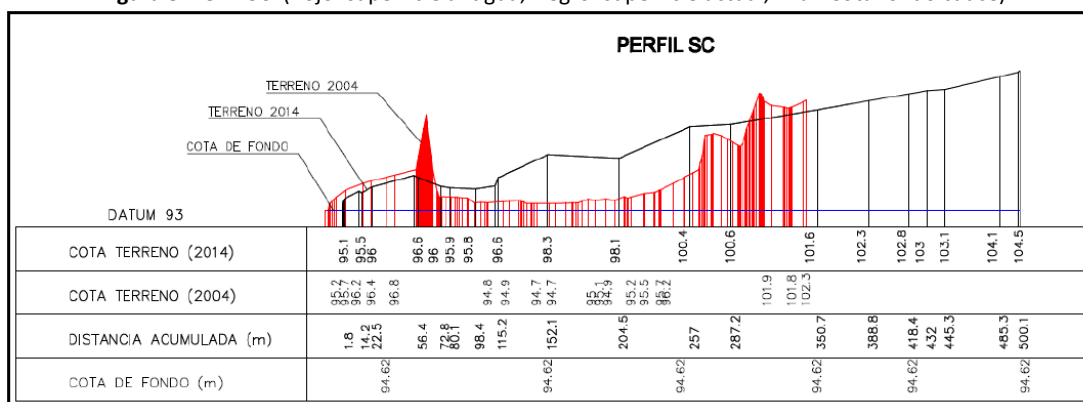
**Figura 8. Perfil SC. (Rojo: superficie antigua; Negro: superficie actual; Azul: Cota fondo cauce).**

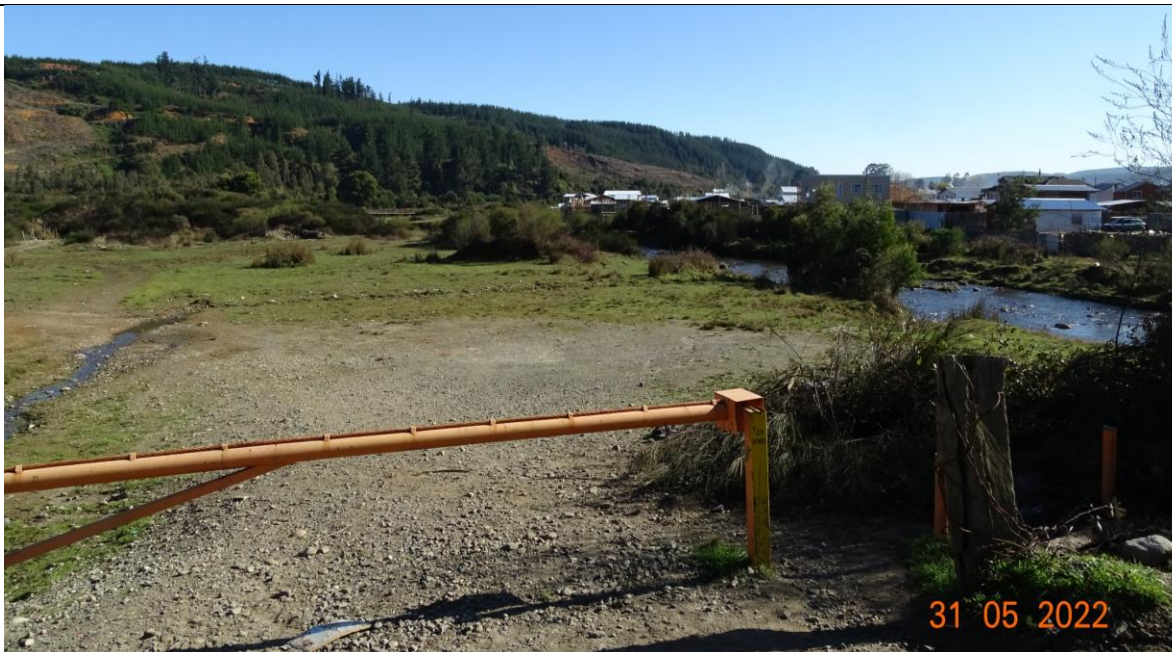
- En el lugar se observó una huella que conecta desde el acceso hasta las zonas de extracción.
- En terreno se observó que la zona de protección tiene un ancho de más de 30 metros respecto del cauce del río, donde no se observó intervenciones relacionadas con las actividades de extracción de áridos.
- En la zona de explotación Etapa I, de acuerdo con lo indicado en la RCA se observó que esta se encuentra delimitada por un cerco perimetral.

<b>Fotografía 1.</b>	<b>Fecha:</b> 31-05-2022	
<b>Coordenadas UTM DATUM WGS84 HUSO 18</b>	<b>Norte:</b> 5.849.058	<b>Este:</b> 648.259
<b>Descripción del medio de prueba:</b> En la imagen se observa el acceso al proyecto y el área de protección definida en la RCA N°192/2004.

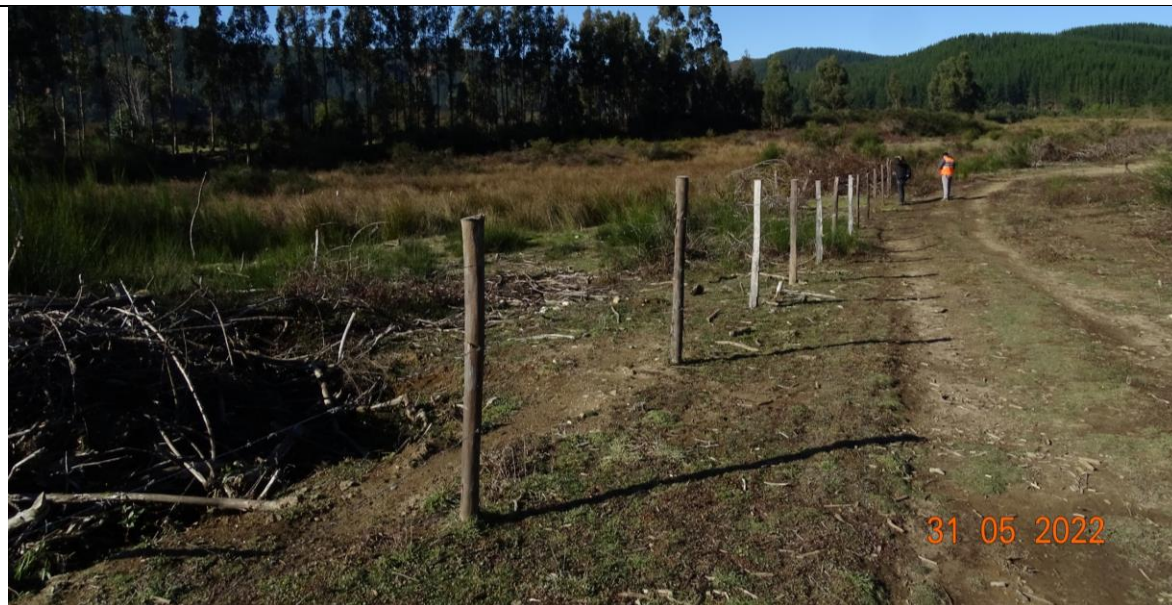
<b>Fotografía 2.</b>	<b>Fecha:</b> 31-05-2022	
<b>Coordenadas UTM DATUM WGS84 HUSO 18</b>	<b>Norte:</b> 5.848.994	<b>Este:</b> 648.085
<b>Descripción del medio de prueba:</b> En la imagen se observa un cerco perimetral en entre las zonas de explotación I y II.

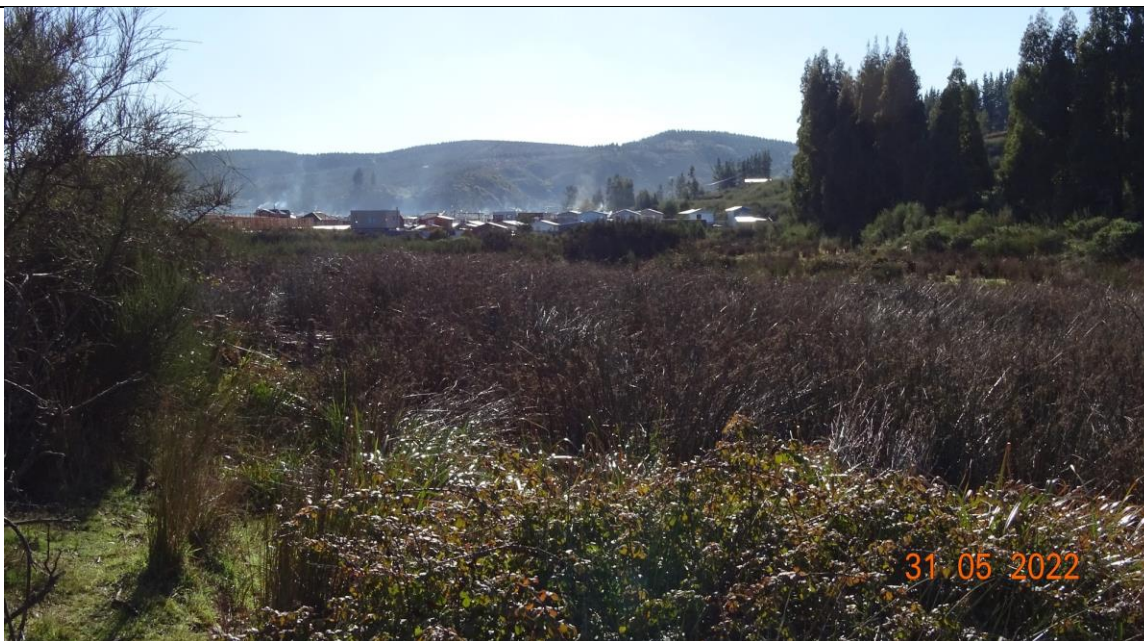
- Ejecución de intervenciones en la Etapa I de la zona de explotación definida en la RCA, no así en la Etapa II.
- En la Etapa I se constató que en el área donde se realizaron extracciones de áridos se encuentra actualmente cubierta por especies vegetales, especialmente juncos por la acumulación de agua debido a la depresión topográfica generando un desnivel aproximado de 1 metro.
- El área intervenida se encuentra sobre la cota del cauce del río, donde se observó que el terreno fue nivelado y se generó un aterrazamiento del área intervenida con pendientes suaves en los límites del área intervenida.

**Descripción del medio de prueba:** En la imagen se observa la Etapa I de explotación, actualmente cubierta con vegetación.

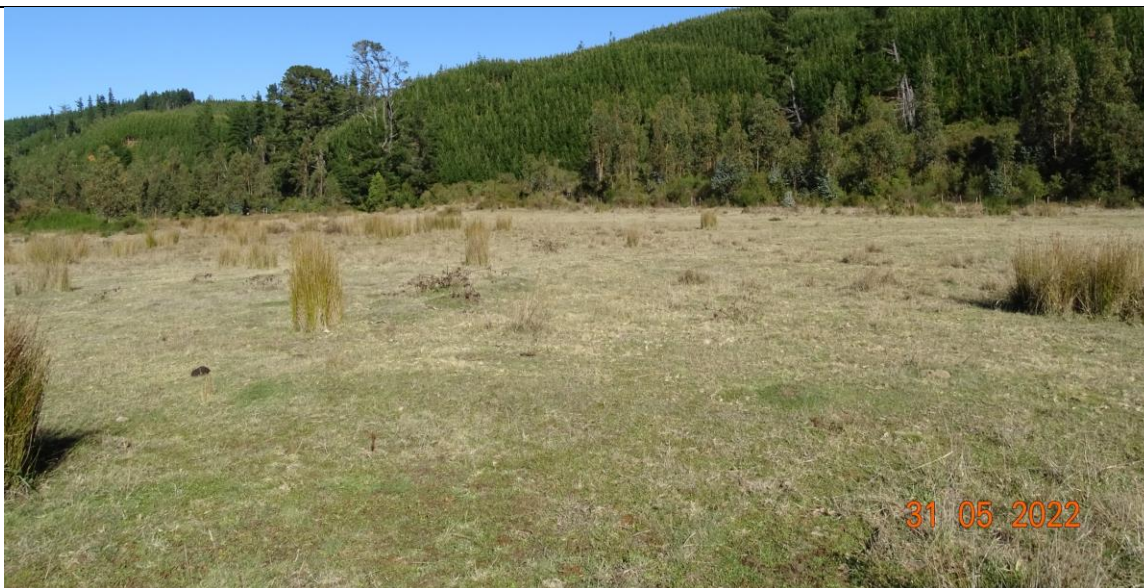
Se inspeccionó además el lugar donde se ubicaba la planta y la instalación de faenas, observándose al momento de la inspección que el lugar se encuentra nivelado y con una cobertura vegetal (pasto) en la zona. No se observó restos de áridos, residuos sólidos, ni maquinarias en ninguna de las áreas visitadas durante la inspección.

**Descripción del medio de prueba:** En la imagen se observa el lugar donde se localizaban la instalación de faenas del proyecto.
