## INFORME TÉCNICO DE FISCALIZACIÓN AMBIENTAL

#### CULTIVO DE OSTION TRES ISLAS – IQUIQUE

DFZ-2022-846-I-RCA

JULIO 2022

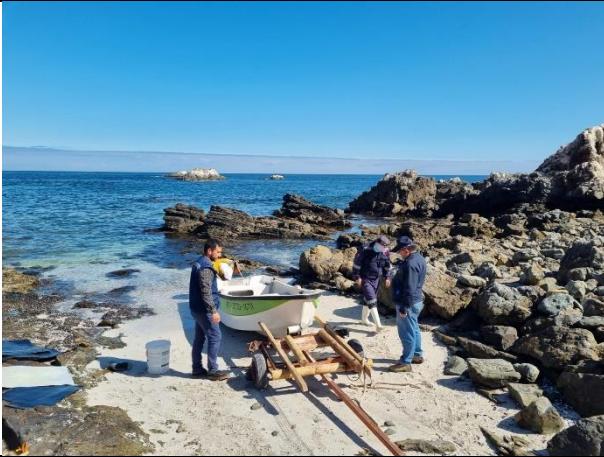
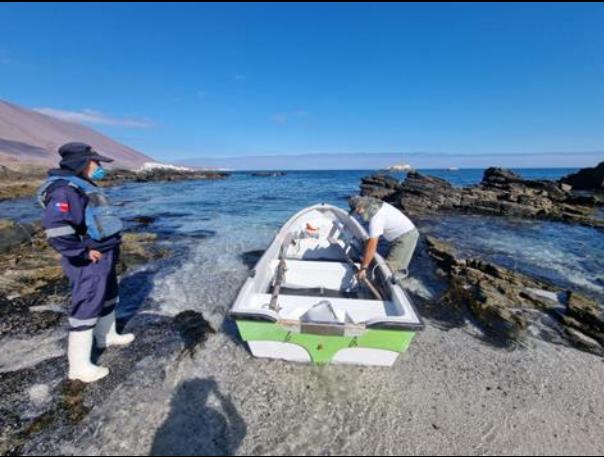
La inspección ambiental se dividió en dos sectores, área marítima y borde costero (donde también se ubica la bodega y taller). Las inspecciones se realizaron en paralelo, con presencia de funcionarios de ambas instituciones y además fue acompañada por don Sergio Swett Soto, encargado de la UF durante la inspección (Fotografías 1 y 2). Durante la inspección ambiental fue posible constatar lo siguiente:

<b>Fotografía 1.</b>		<b>Fecha:</b> 09-06-2022		<b>Fotografía 2</b>			
<b>Coordenadas UTM DATUM WGS84 HUSO 19 SUR</b> <b>Norte:</b> 7.753.542 <b>Este:</b> 381.148			<b>Coordenadas UTM DATUM WGS84 HUSO 19 SUR</b> <b>Norte:</b> 7.753.542 <b>Este:</b> 381.148				
<b>Descripción del medio de prueba:</b> Inspección ambiental			<b>Descripción del medio de prueba:</b> Inspección ambiental

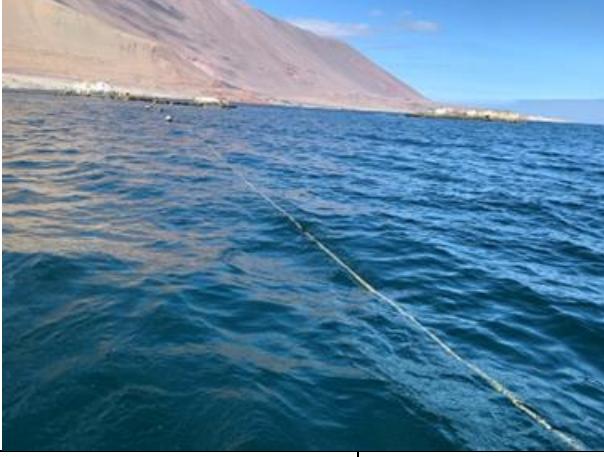
- Se verificó la instalación de una línea de cultivo long line (Fotografía 3) de acuerdo con lo declarado por el Sr. Swett, de unos 120 metros de largo.
- Se tomaron coordenadas de inicio (UTM WGS84 Huso 19 Sur 380.939,87 m E; 7.753.536,85 m N) y término de la línea instalada (UTM WGS84 Huso 19 Sur 380.924,01 m E; Lat S; 7.753.692,01 m.N), comprobándose la ubicación dentro del área de la concesión de acuicultura.
- Se utilizó GPS eTrex Legend HCx Garmin.
- La línea no contaba con linternas ni pearl nets al momento de la inspección (Fotografía 1).

<b>Fotografía 3.</b>		<b>Fecha:</b> 09-06-2022		<b>Fotografía 4.</b>			
<b>Coordenadas UTM DATUM WGS84 HUSO 19 SUR</b> <b>Norte:</b> 7.753.536 <b>Este:</b> 380.939			<b>Coordenadas UTM DATUM WGS84 HUSO 19 SUR</b> <b>Norte:</b> 7.753.542 <b>Este:</b> 381.148				
<b>Descripción del medio de prueba:</b> Línea de cultivo (long line), estación N°1.			<b>Descripción del medio de prueba:</b> Sector de borde costero del proyecto.

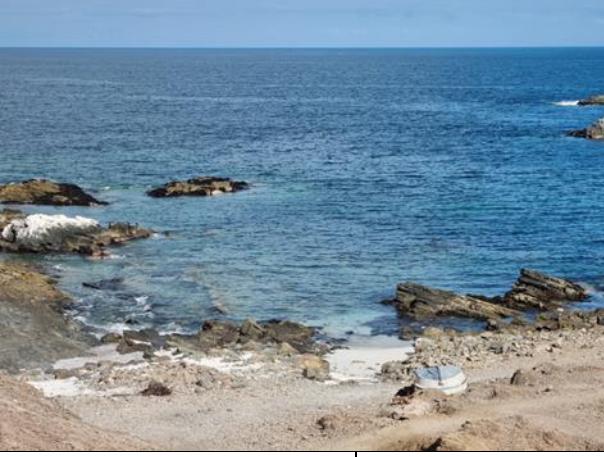
- Se realizó recorrido pedestre en sentido norte-sur por el borde costero aledaño a las instalaciones del centro de cultivo.
- La referida actividad comprobó la ausencia de elementos y materiales atribuibles a instalaciones propias de un centro de cultivo de recursos hidrobiológicos filtradores (Fotografías 4 y 5).

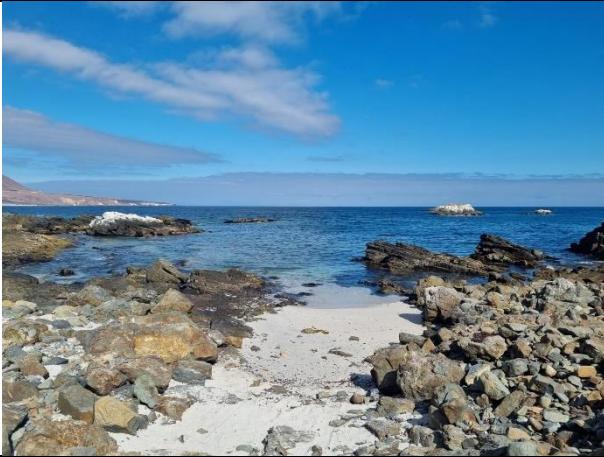
<b>Fotografía 5.</b>		<b>Fecha:</b> 09-06-2022		<b>Fotografía 6</b>			
<b>Coordenadas UTM DATUM WGS84 HUSO 19 SUR</b>		<b>Norte:</b> 7.753.542 <b>Este:</b> 381.148		<b>Coordenadas UTM DATUM WGS84 HUSO 19 SUR</b>			
<b>Descripción del medio de prueba:</b> Sector de borde costero del proyecto.			<b>Descripción del medio de prueba:</b> Área taller del proyecto.

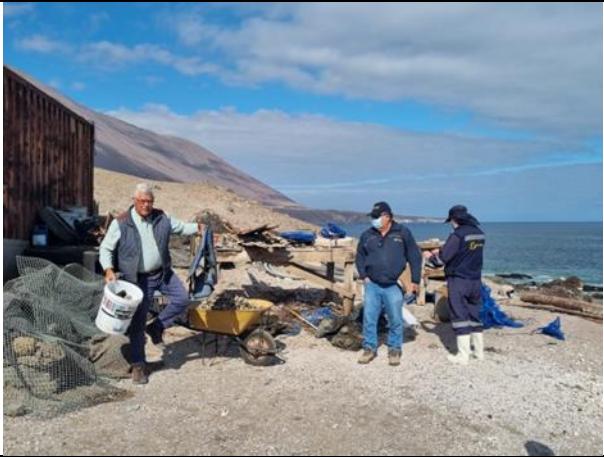
- El proyecto considera un espacio, fuera del borde costero, en el que realiza la mantención y limpieza de los elementos de cultivo. Durante la fiscalización se verificó la mencionada actividad constatándose la limpieza de la zona (Fotografías 6, 7 y 8).

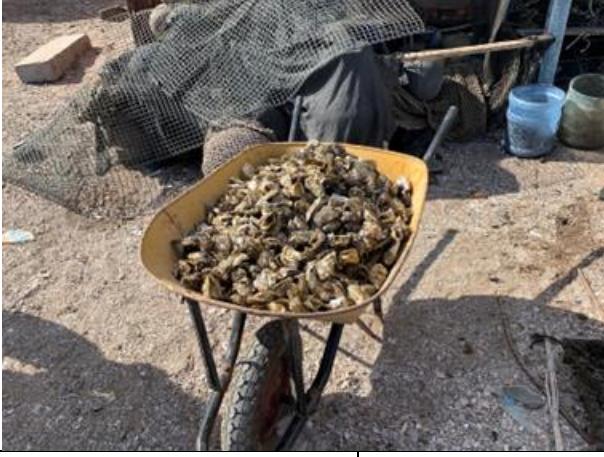
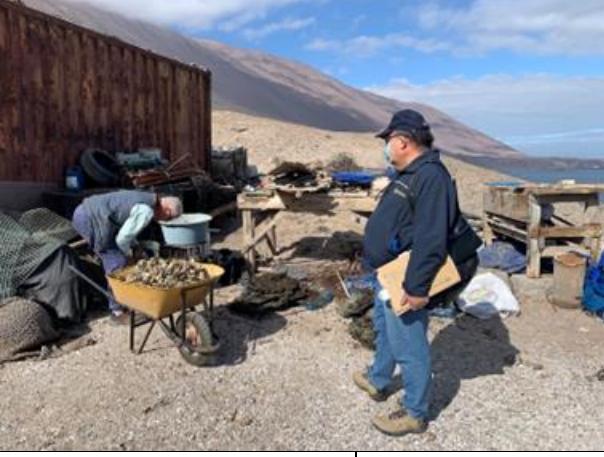
<b>Fotografía 7.</b>		<b>Fecha:</b> 09-06-2022		<b>Fotografía 8.</b>			
<b>Coordenadas UTM DATUM WGS84 HUSO 19 SUR</b>		<b>Norte:</b> 7.753.528 <b>Este:</b> 381.220		<b>Coordenadas UTM DATUM WGS84 HUSO 19 SUR</b>			
<b>Descripción del medio de prueba:</b> Área taller del proyecto.			<b>Descripción del medio de prueba:</b> Área taller del proyecto.

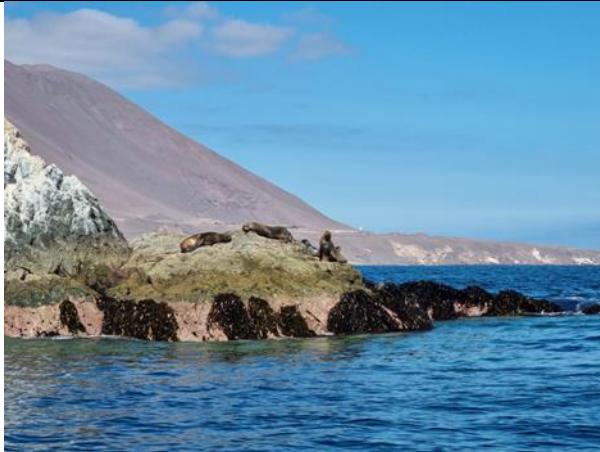
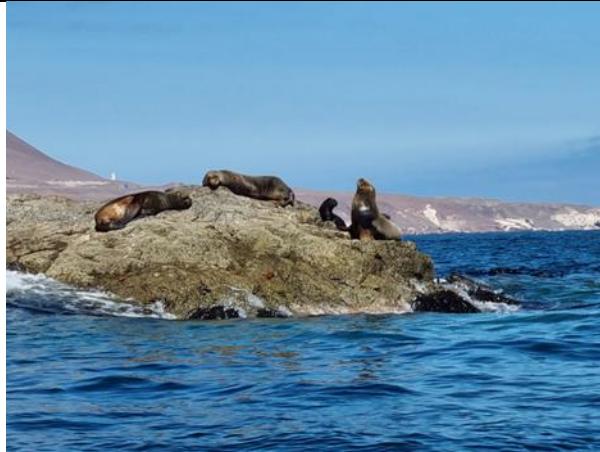
<b>Hecho (s):</b>	
Durante la inspección ambiental fue posible constatar lo siguiente:	
<b>Estación N°1 Área Marina.</b>	
<ul style="list-style-type: none"><li>• Se constató la presencia de ejemplares de variados grupos etarios de la especie lobo marino común (<i>Otaria flavescens</i>) en islotes aledaños al centro de cultivo (Fotografías 9 y 10)</li><li>• Se constató la ausencia de recursos hidrobiológicos en suspensión.</li><li>• Se verificó la ausencia de espumas y sustancias oleosas ajenas al cuerpo marino natural.</li><li>• El Sr. Swett declaró que el día 08 de junio de 2022 se materializó pérdida total de ejemplares de ostra del pacífico, que se mantenían en cultivo, procediendo el mismo día a la recuperación de los moluscos y de los sistemas de confinamiento correspondientes (Fotografías 7 y 8).</li></ul>	
<b>Estación N°2 Borde Costero.</b>	
<ul style="list-style-type: none"><li>• Se realizó recorrido pedestre en sentido norte-sur por el borde costero aledaño a las instalaciones del centro de cultivo.</li><li>• La referida actividad comprobó la ausencia de elementos y materiales atribuibles a instalaciones propias de un centro de cultivo de recursos hidrobiológicos filtradores (Fotografías 4 y 5).</li></ul>

<b>Fotografía 9.</b>	<b>Fecha:</b> Fecha: 09-06-2022	<b>Fotografía 10.</b>	<b>Fecha:</b> 09-06-2022
Coordenadas UTM DATUM WGS84 HUSO 19 SUR	<b>Norte:</b> 7.753.536 <b>Este:</b> 380.939	Coordenadas UTM DATUM WGS84 HUSO 19 SUR	<b>Norte:</b> 7.753.536 <b>Este:</b> 380.939
<b>Descripción del medio de prueba:</b> Presencia de ejemplares de variados grupos etarios de la especie lobo marino común ( <i>Otaria flavescens</i> ) en islotes aledaños al centro de cultivo			<b>Descripción del medio de prueba:</b> Presencia de ejemplares de variados grupos etarios de la especie lobo marino común ( <i>Otaria flavescens</i> ) en islotes aledaños al centro de cultivo
