Superintendencia del Medio Ambiente
Gobierno de Chile

INFORME TÉCNICO DE FISCALIZACIÓN AMBIENTAL

VALLES DE TALCA

DFZ-2022-242-VII-RCA

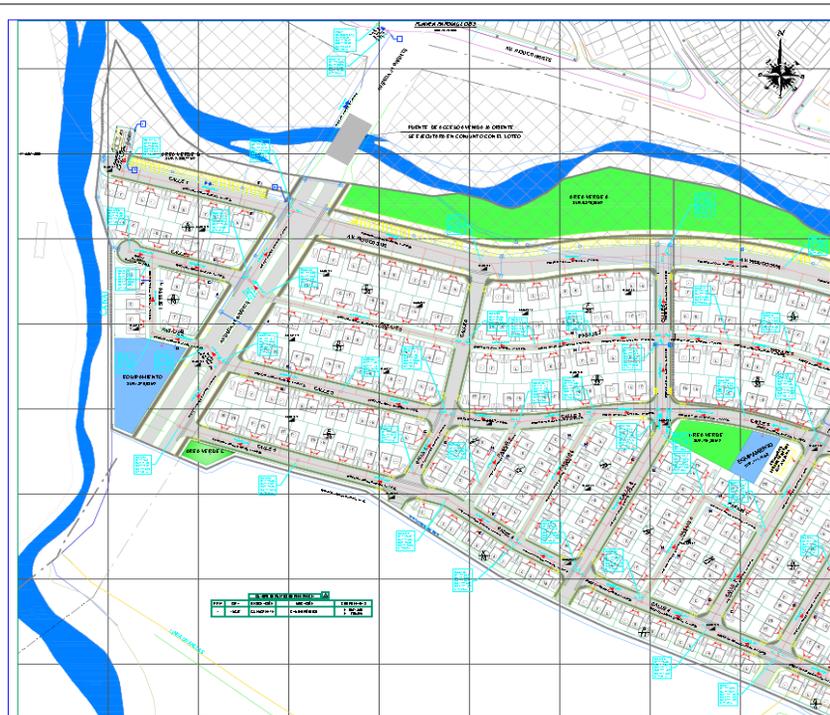
Figura 4. Plano contenido en el Anexo 4 de la DIA donde se indica el sistema de evacuación de aguas servidas (en rojo).

(...) el titular del proyecto Valles de Talca, no ejecutó las obras relativas a la red de aguas servidas tal cual se indican en la Resolución de Calificación Ambiental N°8, de 8 de enero de 2019, del SEA Región del Maule, toda vez que originalmente se contemplaba una red de 200 metros de largo, desde el sistema de impulsión ubicado en el punto P-1, sin embargo, se construyó una de aproximadamente 2.350 metros, cruzando 4 cauces y la ruta 5 sur.

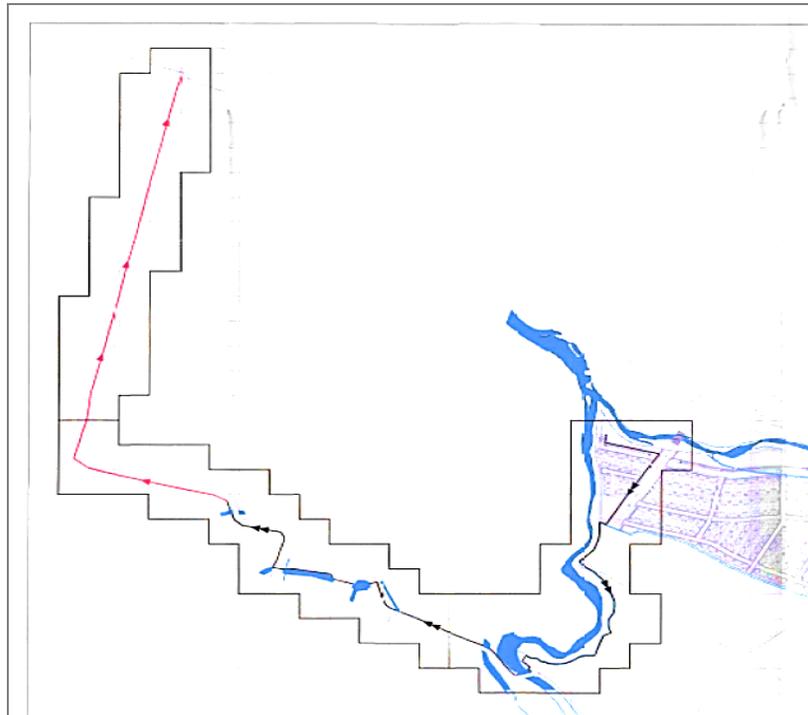
Figura 5. Plano presentado por el titular en su presentación de fecha 10 de mayo de 2022 donde se indica la modificación del sistema de evacuación de aguas servidas.

Los antecedentes recabados en la actividad de fiscalización permiten establecer que el titular realizó un cambio del trazado original para el sistema de evacuación de aguas servidas, evaluado ambientalmente, a raíz de un cambio en las opciones de conexión proyectadas con la empresa sanitaria (Nuevo Sur). Sin perjuicio de lo anterior, el titular acredita la obtención de las autorizaciones con la Dirección General de Aguas, asociadas a las modificaciones de cauce involucradas en el nuevo trazado efectuado por el titular. Se hace presente que el titular presentó estas modificaciones a consulta de pertinencia en el Servicio de Evaluación Ambiental de la Región del Maule, lo que fue resuelto mediante la Resolución Exenta SEA N.º Digital 202099101339/2022, que establece que dichas modificaciones no requieren de ingreso obligatorio al Sistema de Evaluación de Impacto Ambiental.

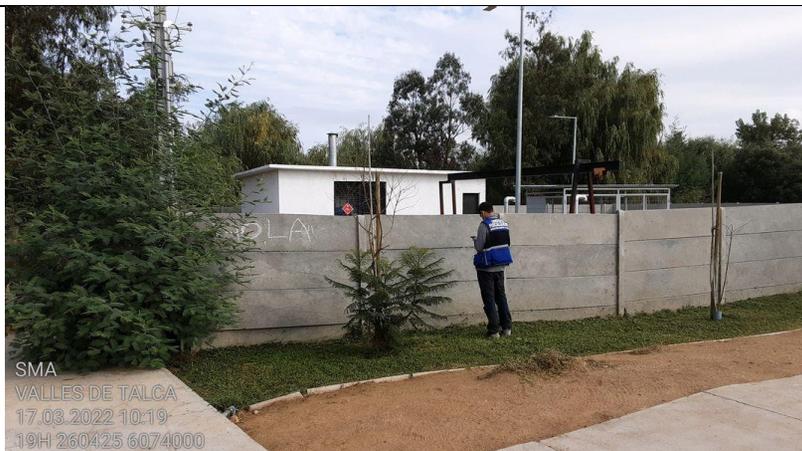
Fotografía 1.

Descripción Medio de Prueba: Fotografía de la impulsión del sistema de la red de alcantarillado captada al momento de la inspección.

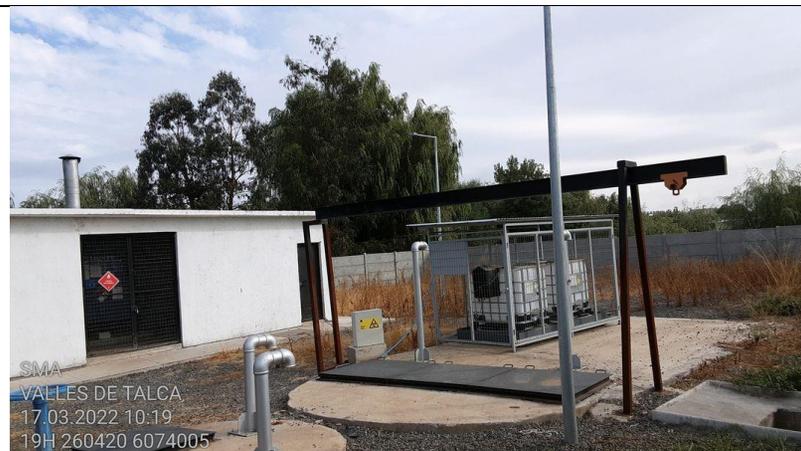
Fotografía 2.

Descripción Medio de Prueba: Fotografía de la impulsión del sistema de la red de alcantarillado captada al momento de la inspección.

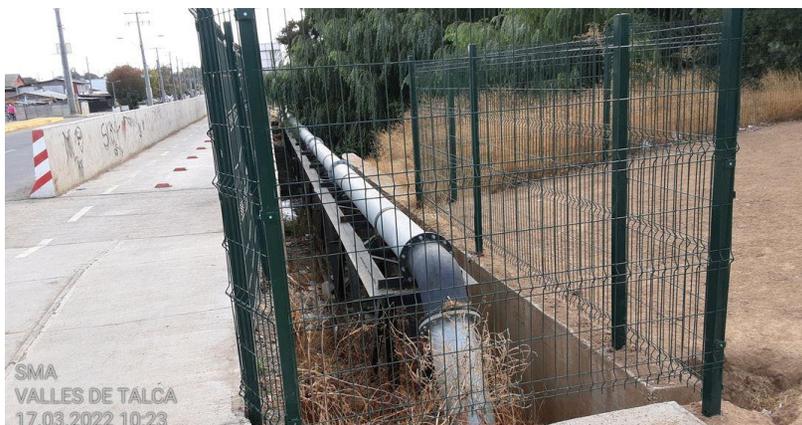
Fotografía 3.

Descripción Medio de Prueba: Fotografía de atraveso en estero Piduco de la red de agua potable que abastece al proyecto, en acero galvanizado de 350 mm de diámetro, emplazado en puente vehicular construido para el acceso a la población Valles de Talca.

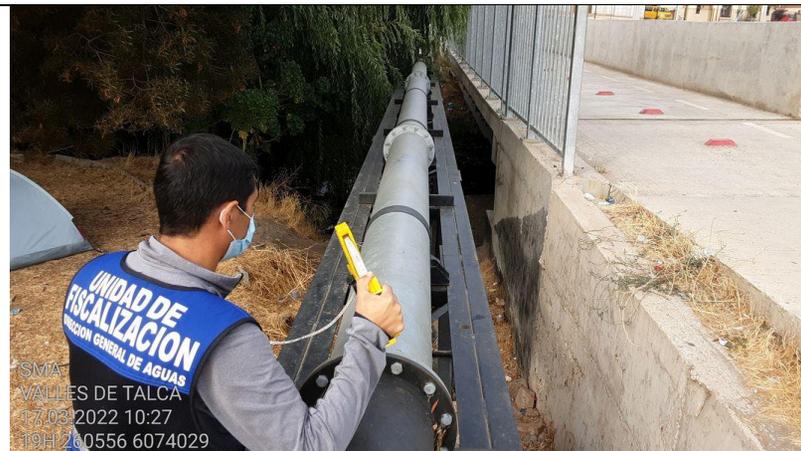
Fotografía 4.

Descripción Medio de Prueba: Personal DGA, realizando medición en terreno, de la tubería del atraveso instalado sobre el Estero Piduco, de la red de agua potable que abastece al proyecto

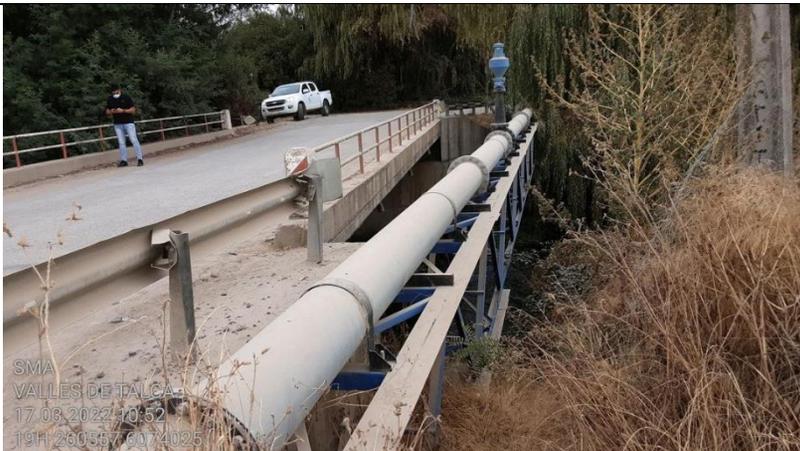
Fotografía 5.

Descripción Medio de Prueba: Cruce aéreo (atraveso) de tubería que conduce las aguas servidas del proyecto, instalada en cauce de un afluente del estero Piduco.

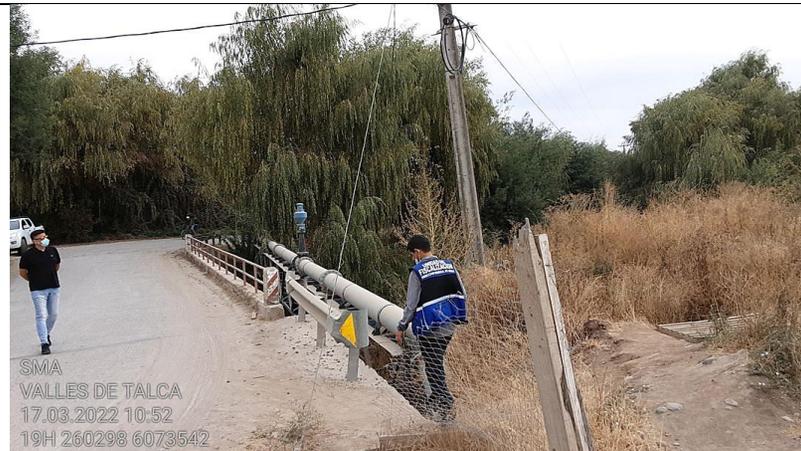
Fotografía 6.

Descripción Medio de Prueba: Personal DGA realizando medición en cruce aéreo de tubería instalada en cauce de un afluente del estero Piduco.

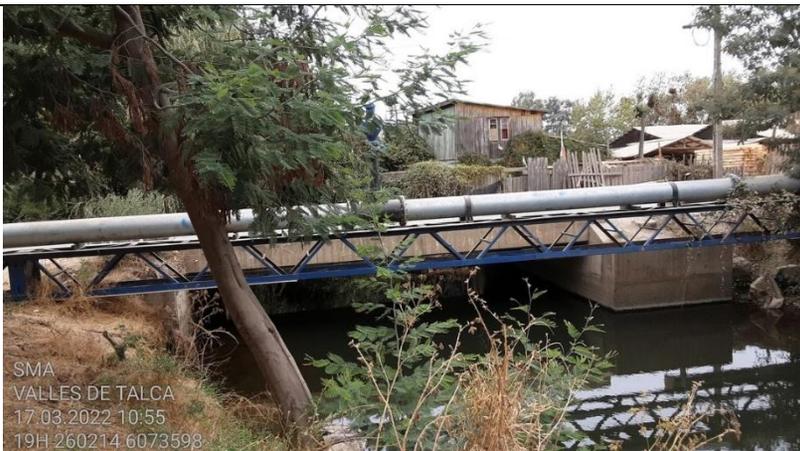
Fotografía 7.

Descripción Medio de Prueba: Fotografía del cruce aéreo (atraveso) del sistema de aguas servidas del proyecto instalado sobre el Estero El Molino.

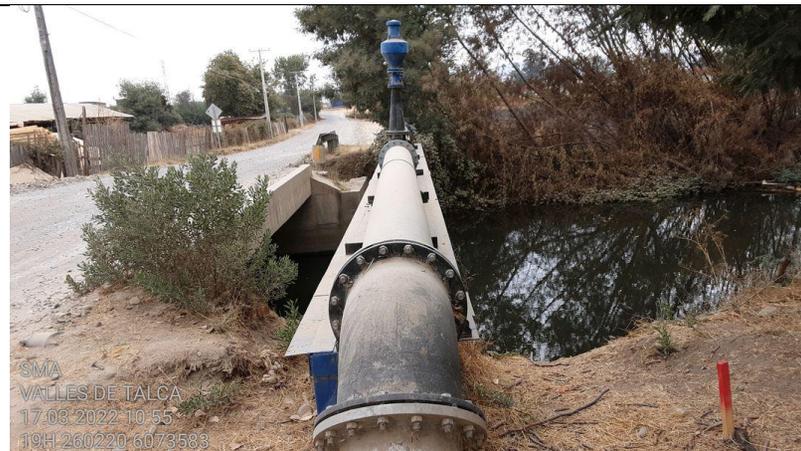
Fotografía 8.

Descripción Medio de Prueba: Fotografía del cruce aéreo (atraveso) del sistema de aguas servidas del proyecto instalado sobre el Estero El Molino.

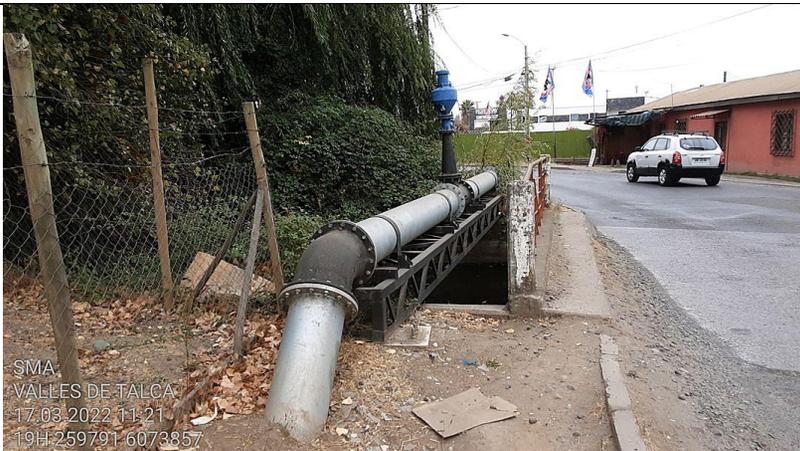
Fotografía 9.

Descripción Medio de Prueba: Fotografía del cruce aéreo (atraveso) del sistema de aguas servidas del proyecto instalado sobre el Estero El Molino, en el sector El Tabaco.

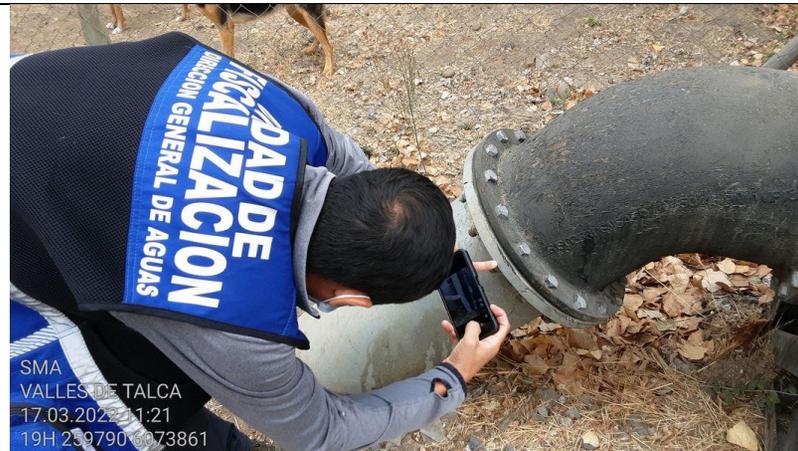
Fotografía 10.

Descripción Medio de Prueba: Fotografía de personal de la DGA realizando mediciones en el ducto del cruce aéreo (atraveso) del sistema de aguas servidas del proyecto, instalado sobre el Estero El Molino, en el sector El Tabaco.

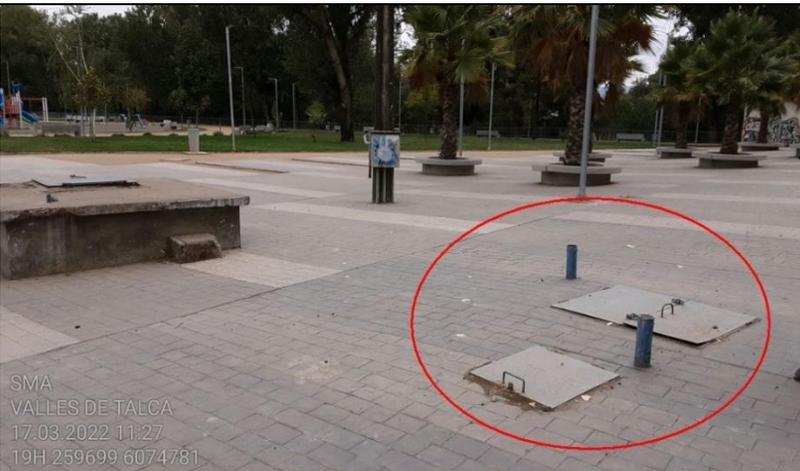
Fotografía 11.

Descripción Medio de Prueba: Cámara de inspección del sistema de aguas servidas constatada al momento de la inspección.

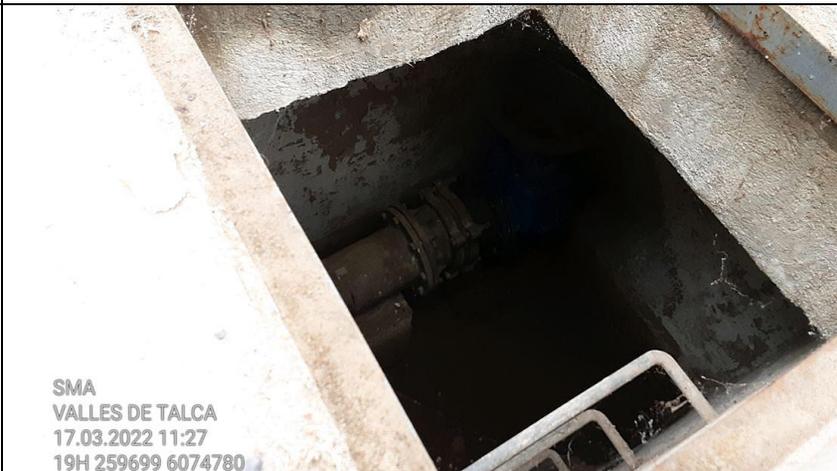
Fotografía 12.

Descripción Medio de Prueba: Cámara de inspección del sistema de aguas servidas constatada al momento de la inspección.

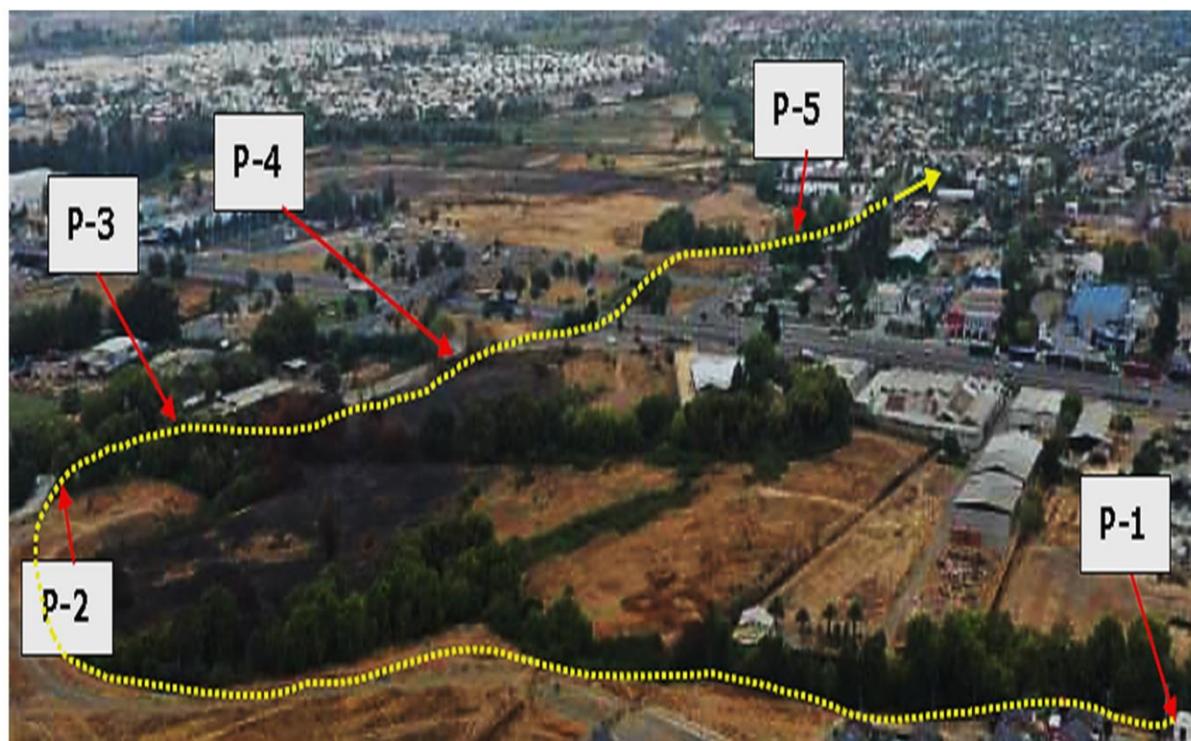
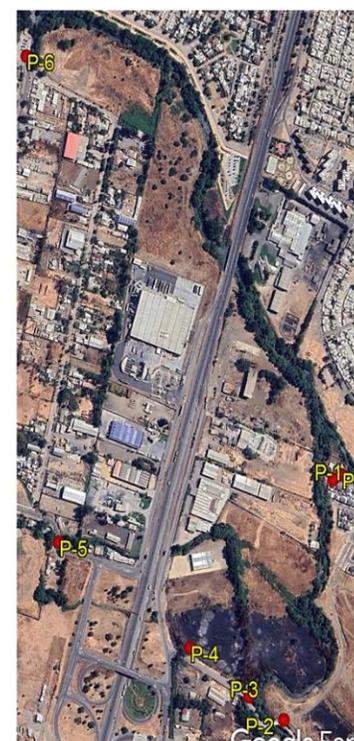
Figura 6.

Punto P-1: Sistema de impulsión de la red de alcantarillado del proyecto Valles de Talca.; Punto P-2: tubería que cruza de forma aérea un cauce afluente del estero Piduco, Punto P-3: tubería que nace desde el punto P-1, cruza de forma aérea el Canal El Molino; Punto P-4: tubería que nace desde el punto P-1, cruza de forma aérea un cauce artificial sin nombre; Punto P-5: tubería que nace desde el punto P-1, cruza de forma aérea nuevamente el Canal El Molino, tubería sigue en dirección nororiente hasta un punto en que eventualmente se une a la red de alcantarillado de empresa sanitaria en un Punto P-6; Punto P-7: atravesio mediante tubería de la red de agua potable que abastece al proyecto.
