INFORME DE FISCALIZACIÓN AMBIENTAL

**INSPECCIÓN INCIDENTE DESCARGA PURINES
PLANTEL SITIO DESTETE-SECTOR RUCAPEQUEN**

DFZ-2022-1856-XVI-RCA

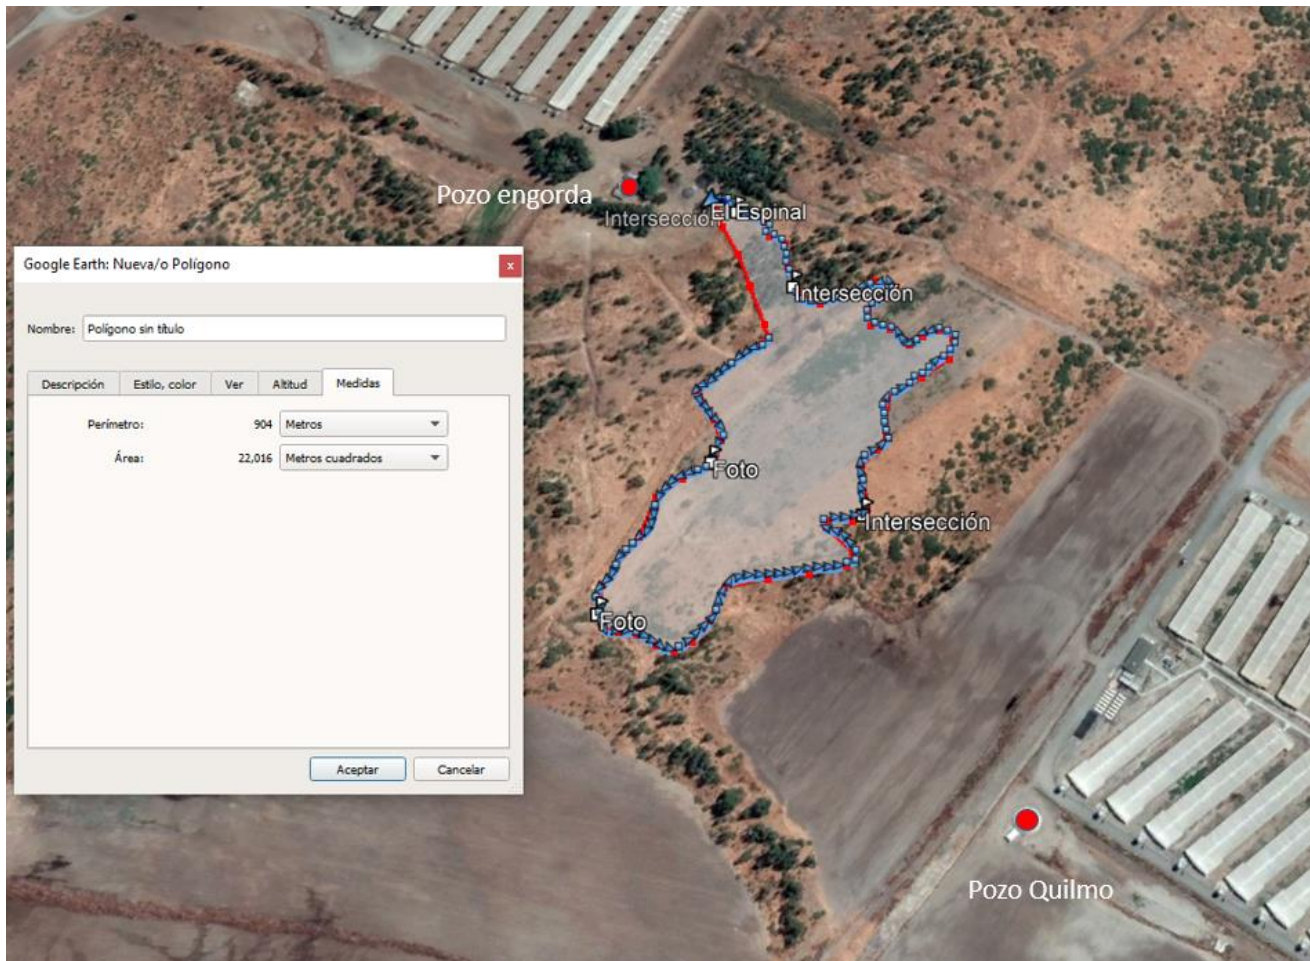
Estación 2, Área de descarga de purines sector sur pozo Engorda: El lugar de la descarga por rebalse de purines constatado con fecha 20.07.2022, mantiene trabajos de escarpe y limpieza de suelo. En la zona se realiza una poligonal topográfica del área intervenida la que corresponde a 22.016 m², según imagen planimétrica adjunta en parte inferior.

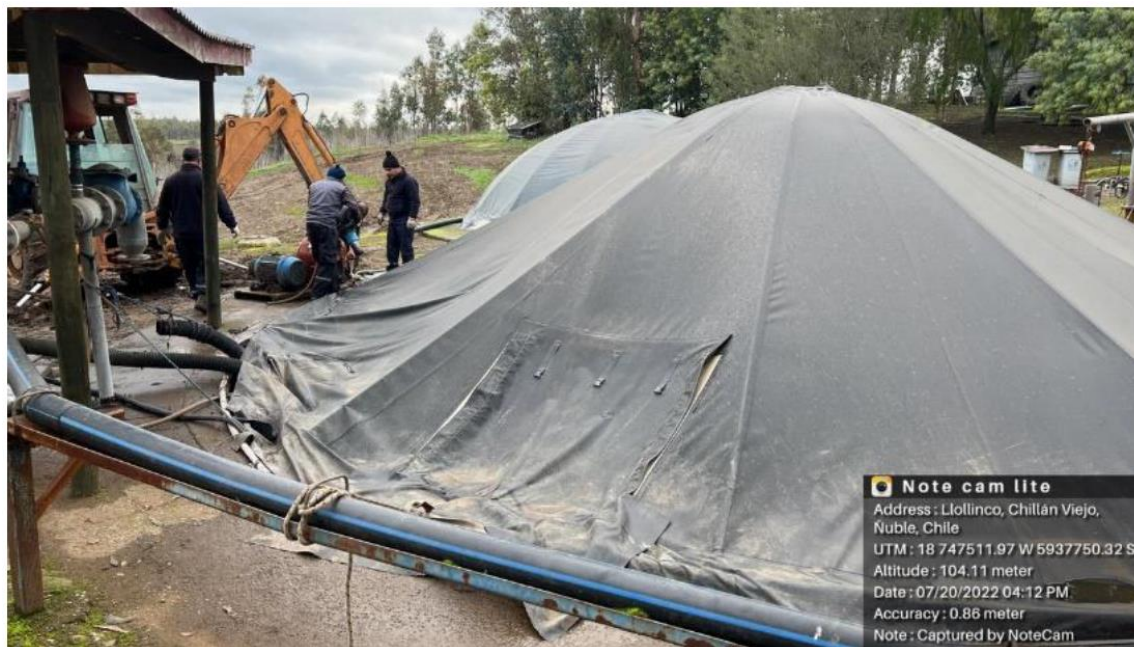
La falla se presentó el 19 de julio, y correspondió específicamente a una bomba de impulsión emplazada en el pozo de homogenización, que permite conducir el purín recolectado desde el sector de engorda hacia el proceso de tratamiento en el biodigestor. Este pozo cuenta con dos bombas, fallando una de ellas, lo que provocó el rebalse de purín desde dicho pozo.

En la siguiente fotografía se puede apreciar el pozo de homogenización desde donde rebalsó el purín:

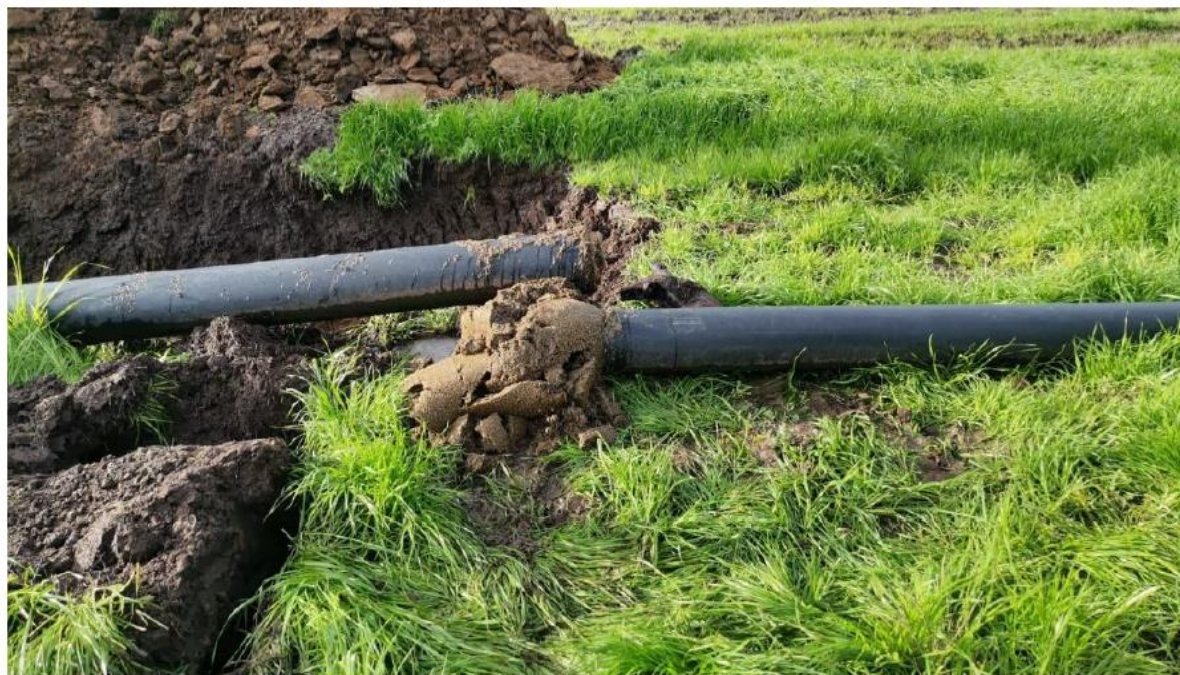
De acuerdo a los antecedentes recopilados, la falla en la bomba se produjo por un problema en el tablero eléctrico que generó que el motor de una de las bombas se quemara. Lo anterior, de acuerdo a la investigación posterior, fue producido por un taponamiento con sólidos en la tubería, lo que habría forzado la bomba, provocando la quema de ésta y falla del tablero.

En la siguiente fotografía tomada el día 21 de julio en el predio se puede apreciar el taponamiento con sólidos obtenido desde la tubería que va desde el pozo de homogenización hasta el sector de biodigestores:

4.7 Se realizan labores de varillaje de tubería, se abre tubería en un punto, se retiran los sólidos que estaban ocasionando el taponamiento y luego se repara nuevamente la tubería.

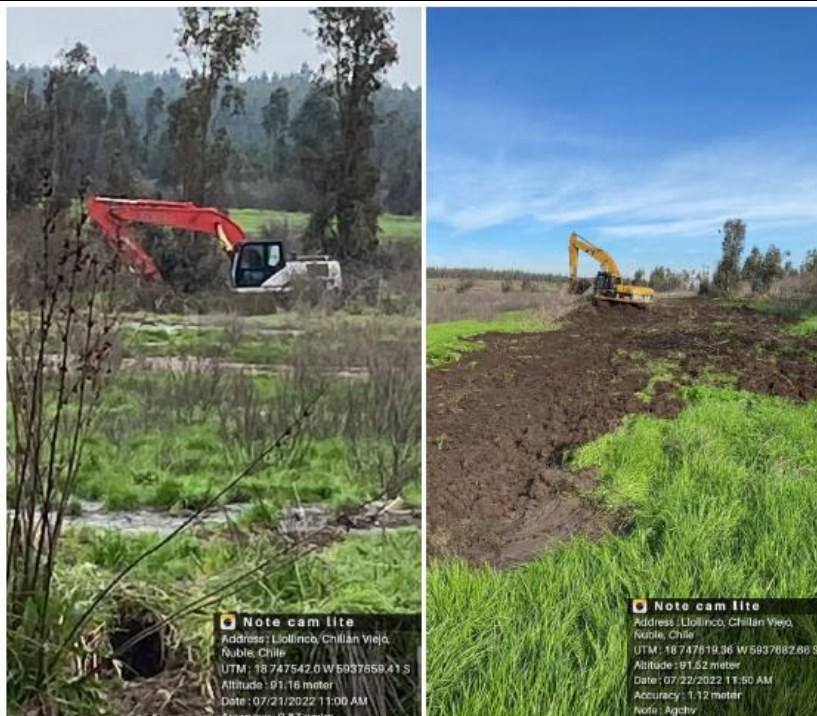
Las siguientes fotografías muestran labores realizadas por las máquinas excavadoras:

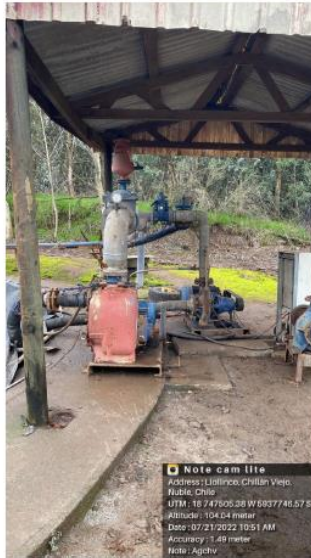
La siguiente fotografía muestra la bomba de mayor capacidad instalada:

4.5 Reemplazo de bomba de impulsión por una de mayor capacidad, con el fin de que sea capaz de impulsar el flujo desde el pozo de homogenización hasta el sector de tratamiento a través de biodigestores.

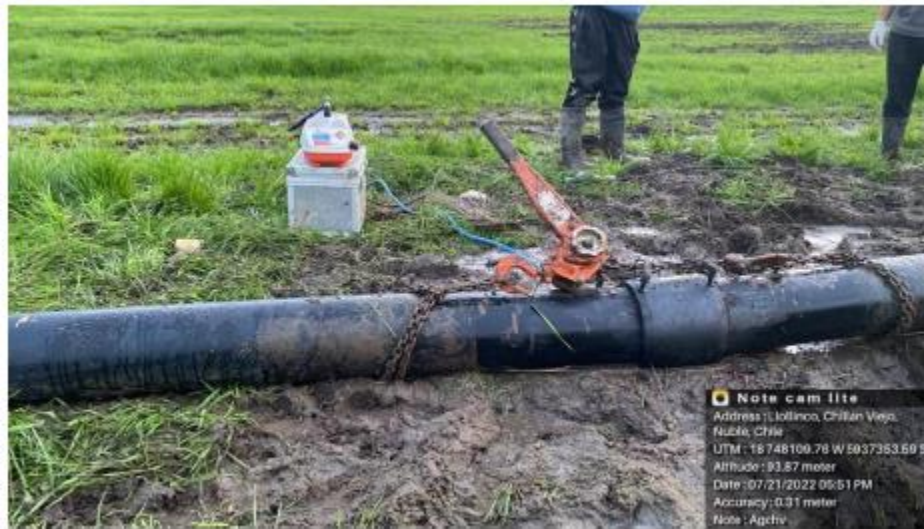
En la siguiente fotografía se observa la reparación de la tubería una vez sacados los sólidos.

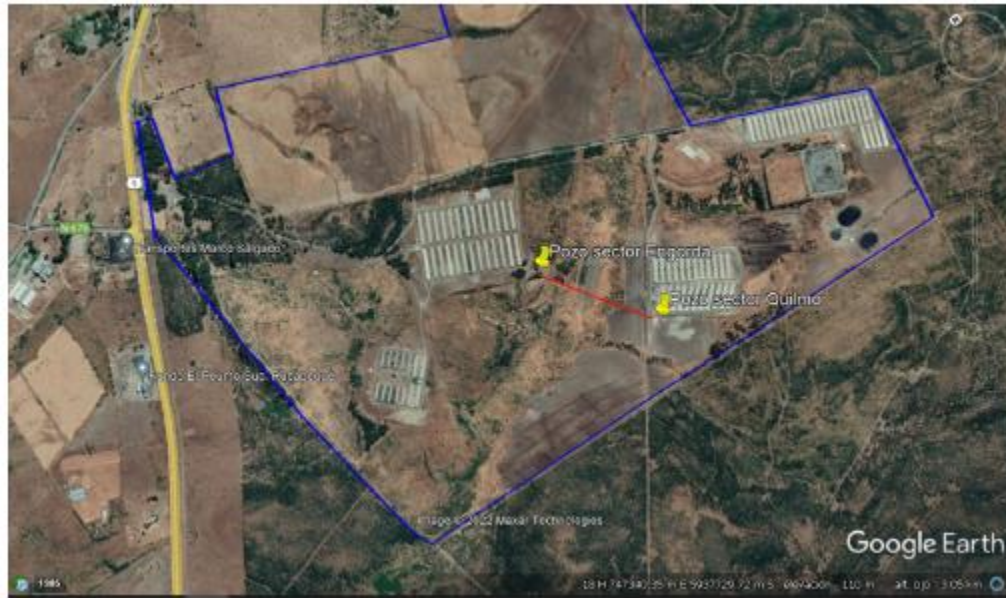
En la siguiente imagen se observa en color rojo el trazado que tendrá la tubería de contingencia:

4.8 Se instala tubería de contingencia que conecta el pozo de homogenización del sector de engorda con el pozo de homogenización del sector de Quilmo. Esta tubería evitará que cualquier rebalse por fallas fortuitas en bomba pueda generar un nuevo derrame, dado que el posible rebalse desde este pozo será conducido por esta tubería de contingencia por nivel hasta el pozo de homogenización de Quilmo.

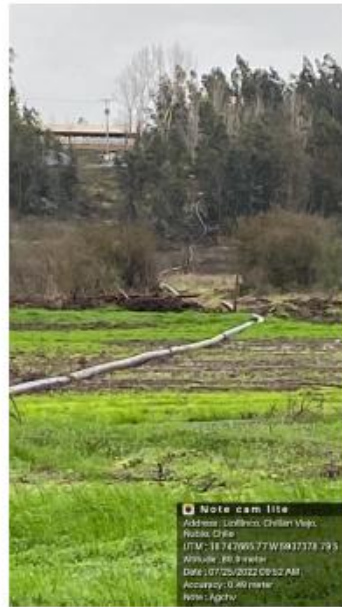
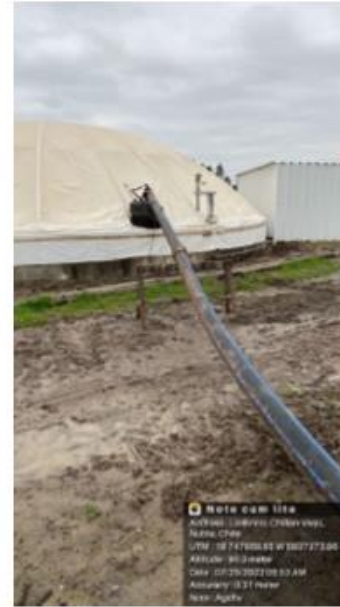
En las siguientes imágenes se observa tubería de contingencias instalada:

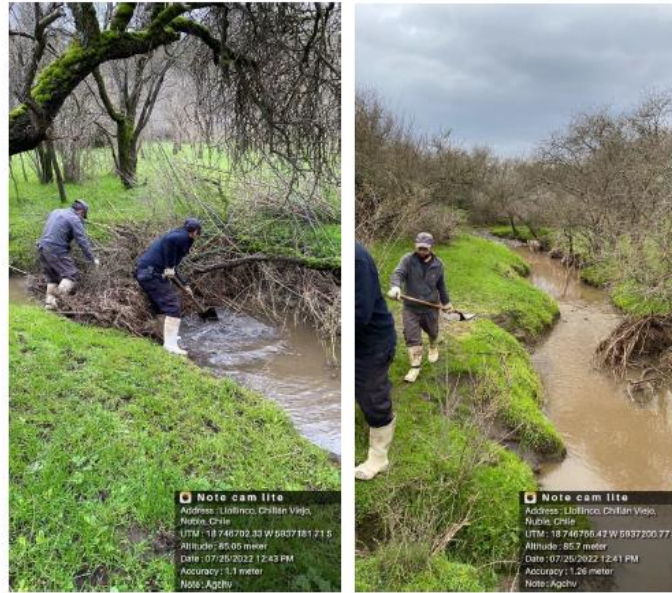
En las siguientes fotografías es posible ver las labores de limpieza mencionadas:

4.10 Se realizó limpieza superficial del Estero sin Nombre en el campo vecino contiguo.

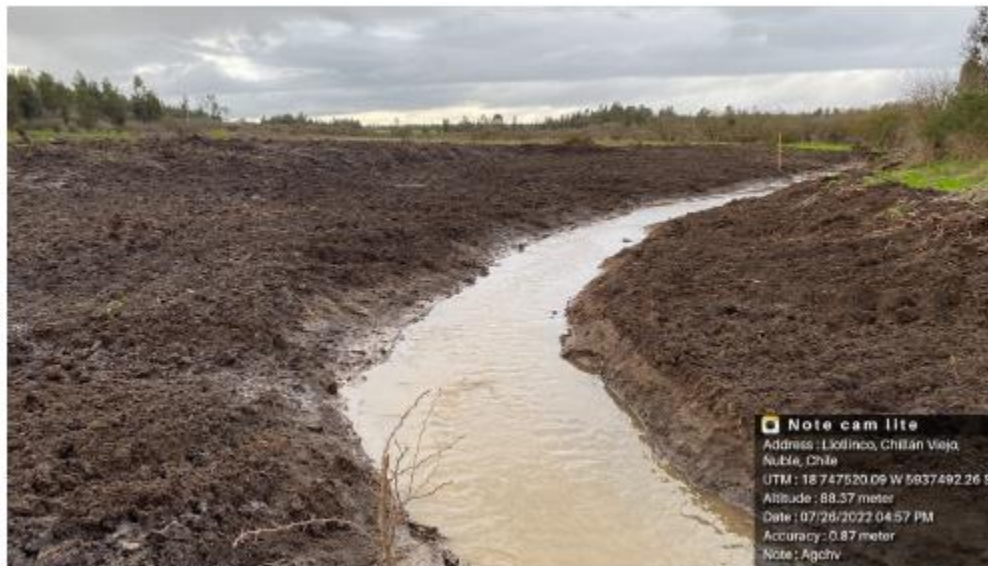
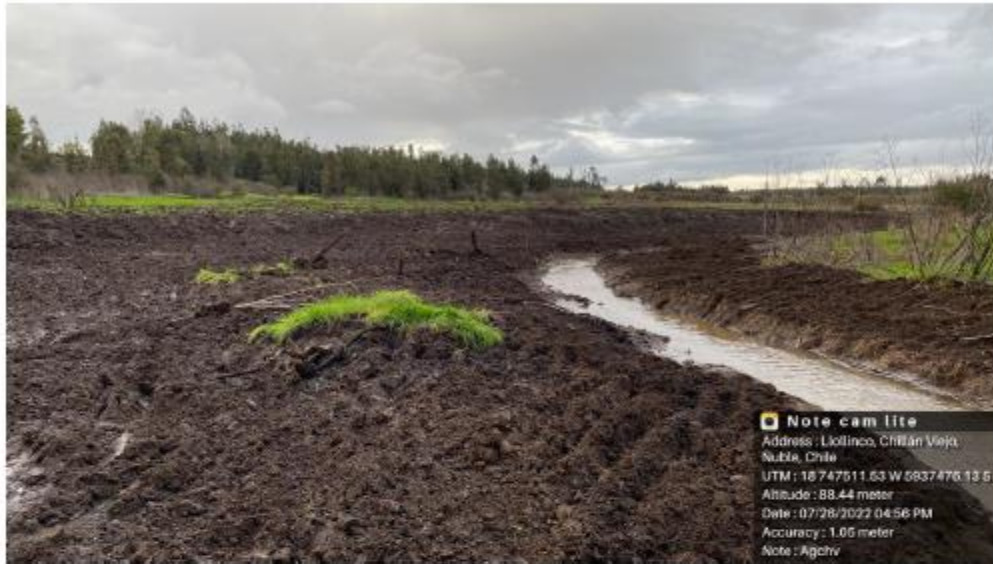
En las siguientes fotografías es posible observar el estado actual del curso de agua superficial de aguas lluvias “Estero Sin nombre”:

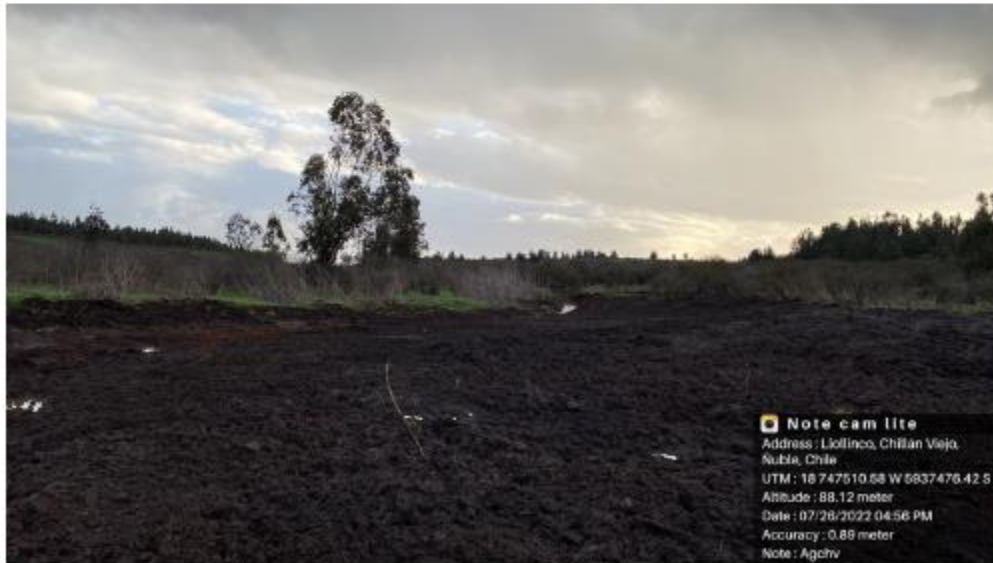
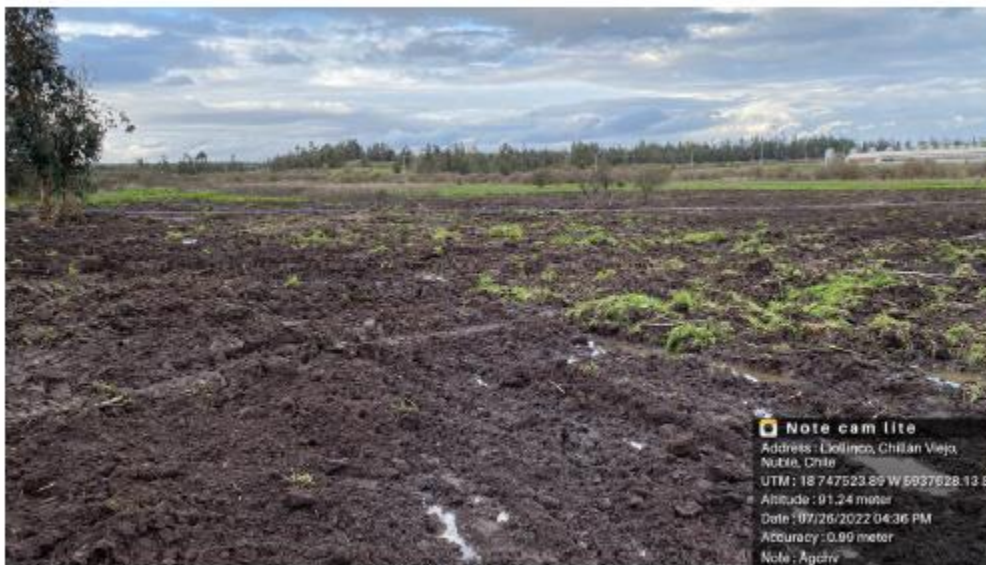
En las siguientes fotografías es posible observar el estado actual del sector donde se produjo el derrame de purines:

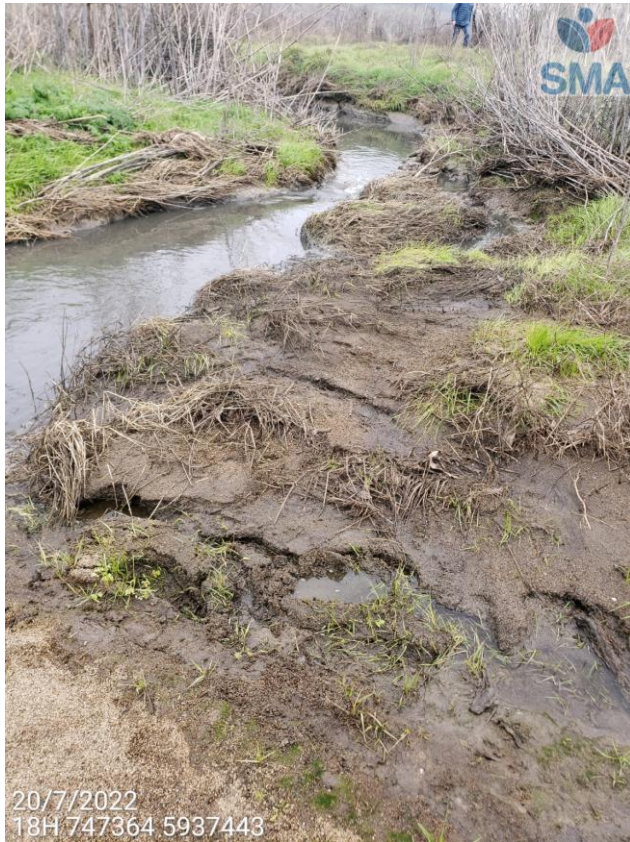
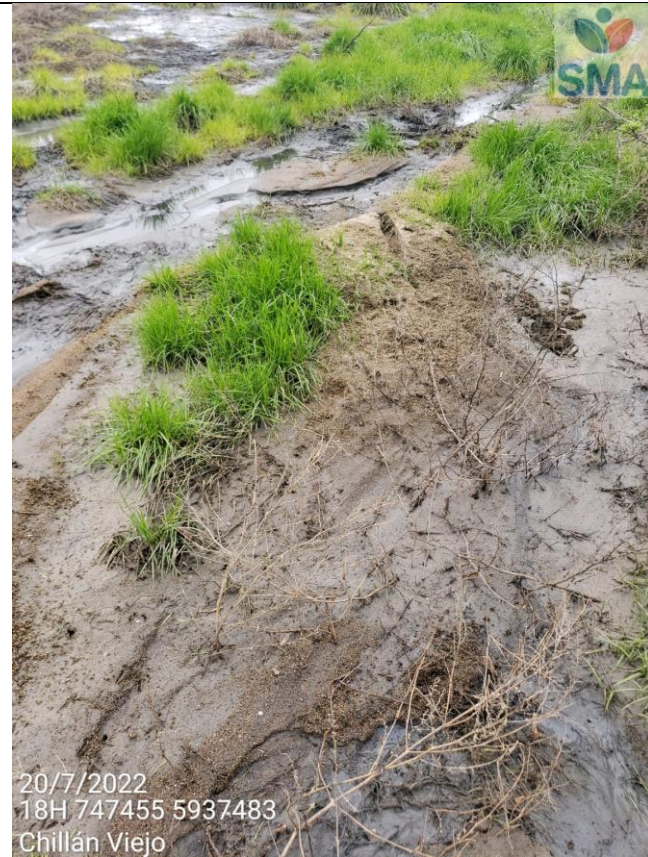
Fotografía 5	Fecha: 20-07-2022	Fotografía 6	Fecha: 20-07-2022
Coordenadas DATUM WGS84 HUSO 18		Coordenadas DATUM WGS84 HUSO 18	
Descripción medio de Prueba: zona acumulación de purines se aprecian depósitos de 10-30 cm de espesor en un sustrato blando.		Descripción medio de Prueba: zona acumulación de purines se aprecian depósitos de 5-10 cm de espesor en un sustrato blando.

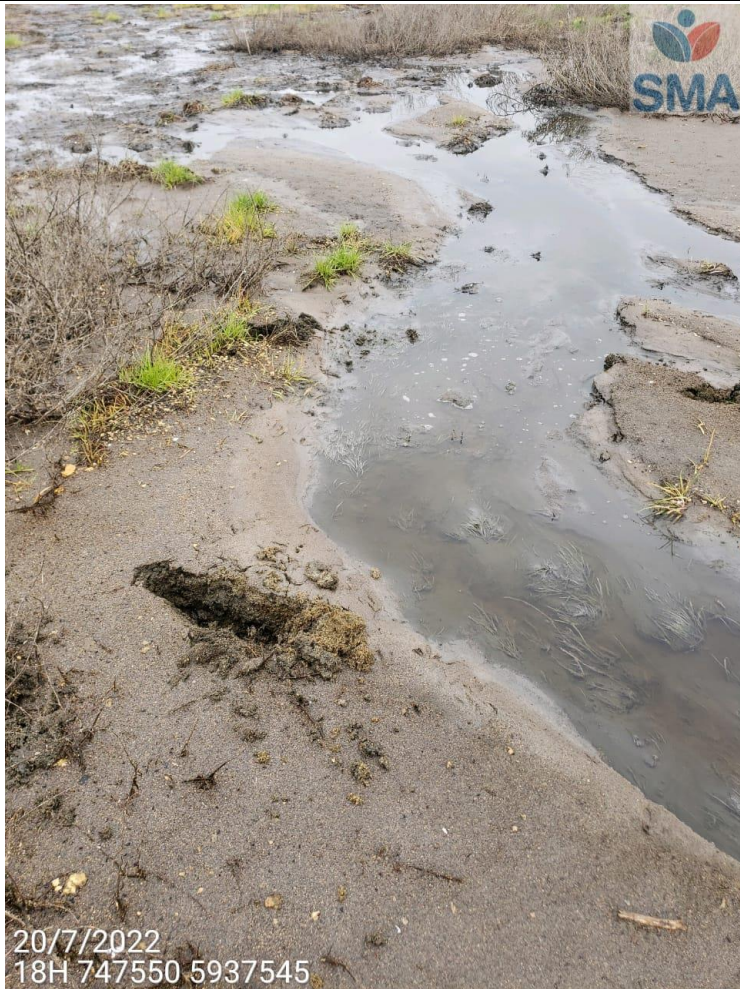
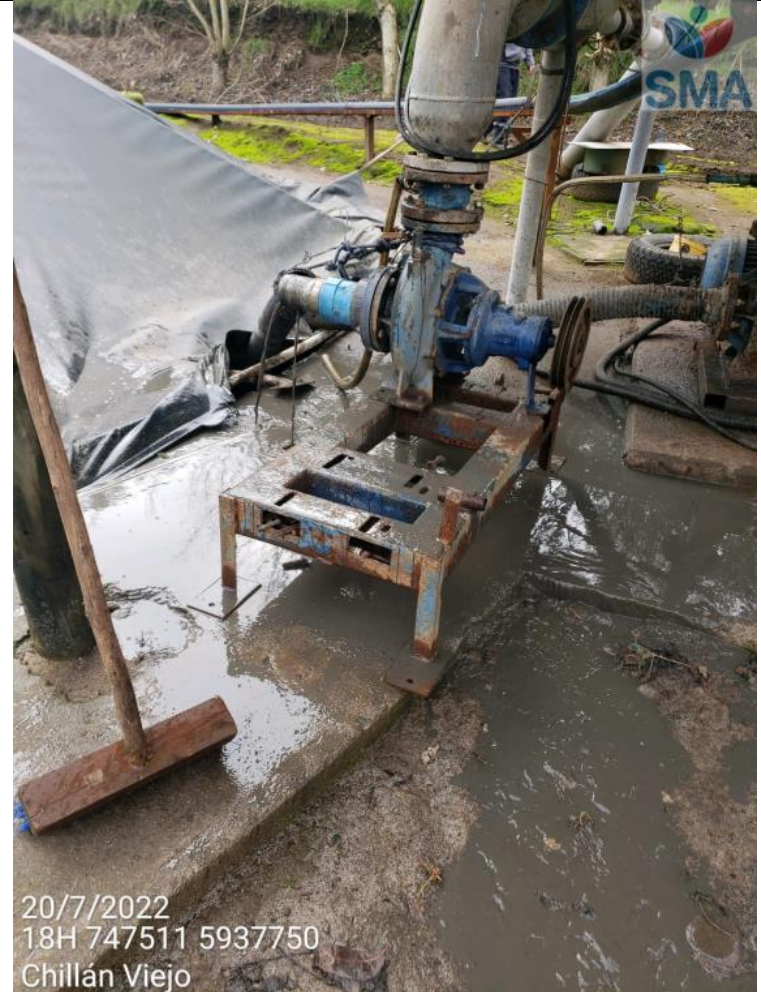
Fotografía 7	Fecha: 20-07-2022	Fotografía 8	Fecha: 20-07-2022
Coordenadas DATUM WGS84 HUSO 18		Coordenadas DATUM WGS84 HUSO 18	
Descripción medio de Prueba: zona acumulación de purines se aprecian depósitos de 30-40 cm de espesor en un sustrato blando.		Descripción medio de Prueba: Bomba de impulsión sector pozo engorda, con filtraciones y descargas de residuos del tipo purines en el sector.
