## INFORME DE FISCALIZACIÓN AMBIENTAL DENUNCIA SECTORIAL

**CES BENJAMIN 747 (RNA 110670)**

**DFZ-2022-1581-XI-RCA**

**JUNIO 2022**

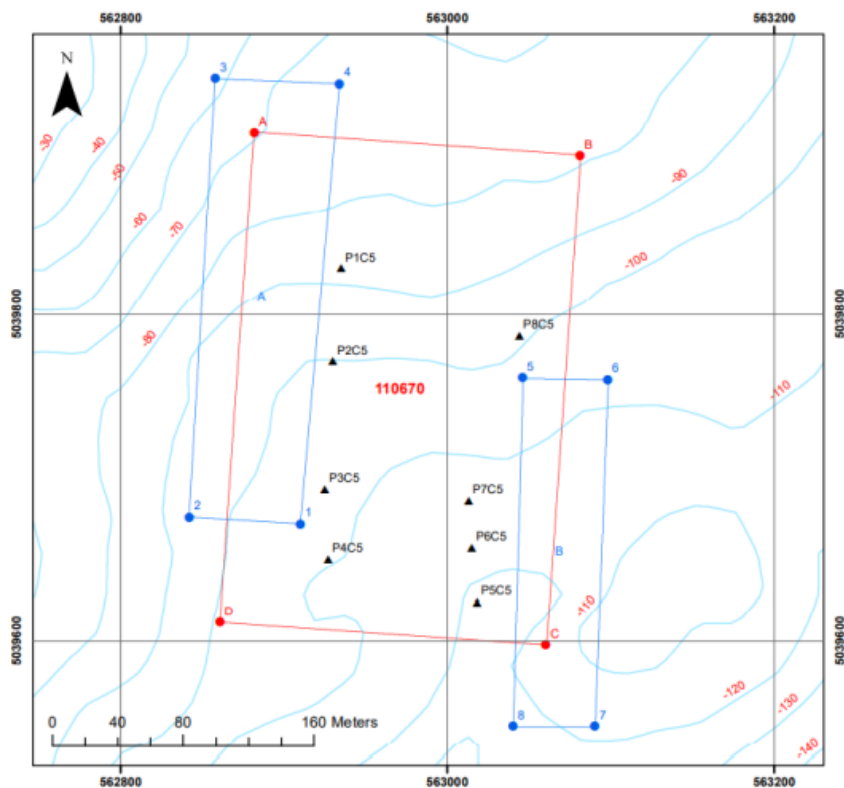
De acuerdo con lo consignado en Informe de denuncia de la Dirección Nacional de Sernapesca (Anexo 1), en el INFA de fecha 20-10-2021, asocido al CES BENJAMIN /\$/ (RNA 110 670) se constató la presencia de 2 módulos de cultivo, uno desplazado 40 m fuera de la concesión y el segundo desplazado 58 m fuera de la concesión

Imagen 1. Imagen de posicionamiento de estructuras, extraída del informe del Servicio Nacional de Pesca y Acuicultura presentada en la denuncia bajo análisis (Anexo 1)

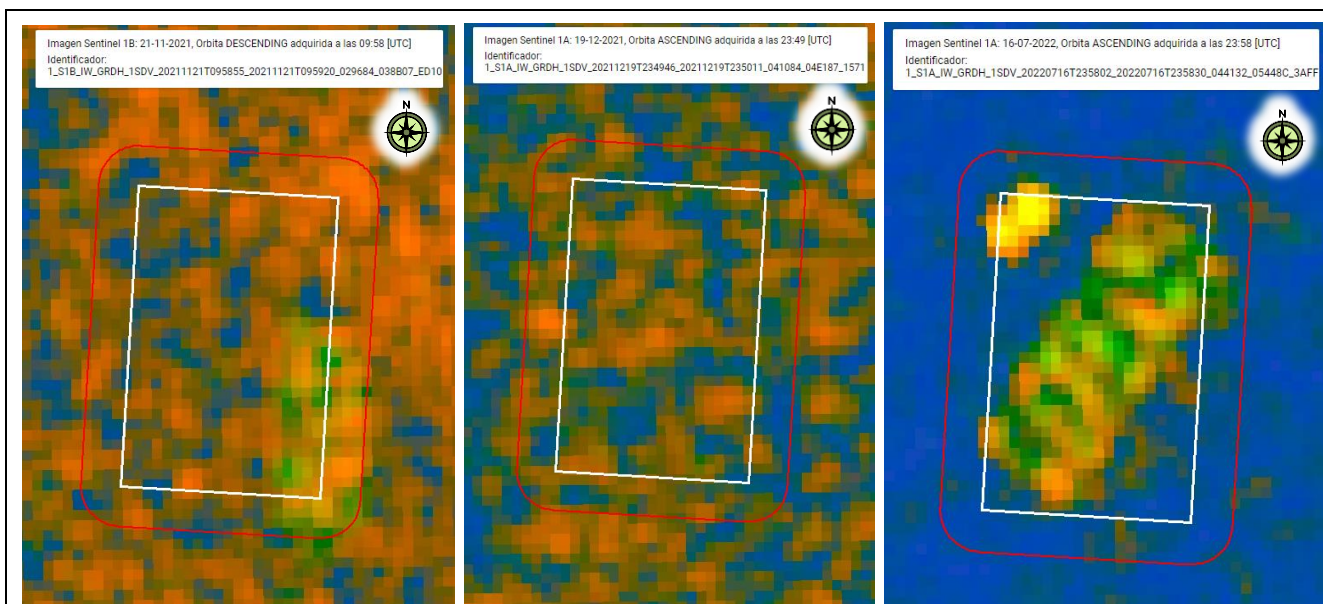
El análisis de posicionamiento realizado por la herramienta de desarrollo propio DGI-SMA, sobre Google Earth Engine y basado en imágenes satelitales multiespectrales (Ver Imagen 2) dan cuenta que en el área de concesión denunciada, con fecha 21 de noviembre de 2021 (Imagen 2), esto es pasado un mes desde la fecha de constatación de estructuras fuera del área de concesión por parte de Sernapesca, se observa que el titular retiró una de las balsas jaulas, apreciándose una agrupación de píxeles de alta retrodispersión con una geometría coincidente con balsas jaula de acuicultura, la que se encuentra en el margen de los 50 de distancia del área de concesión.

En la imagen de fecha 19 de diciembre 2021 (Imagen 2), no se observan imágenes satelitales multiespectrales que se puedan asociar a estructuras utilizadas en la acuicultura.

En la imagen de fecha 16 de julio de 2022 (Imagen 2), se aprecia una agrupación de píxeles de alta retrodispersión con una geometría coincidente con balsas jaula de acuicultura y otra agrupación que pudieran corresponder a pontones, todas estas estructuras se encuentran al interior del área de concesión y no sobrepasan el margen de los 50 m de distancia.

**Imagen 2:** Análisis multiespectral de imagen Sentinel del estado de la concesión analizada en las siguientes fechas: 21 de noviembre 2021 (imagen a la izquierda) , 19 de diciembre 2021 (Imagen al centro) y 16 de julio 2022 (Imagen a la derecha) (Fuente: Herramienta de desarrollo propio DGI-SMA, sobre Google Earth Engine)

El análisis de los antecedentes verificados permite concluir que las estructuras denunciadas han sido reposicionadas al interior de la concesión configurando el criterio de Corrección Temprana descrito en el Memo N°31/2019 de la SMA.
