INFORME TÉCNICO DE FISCALIZACIÓN AMBIENTAL

CES MATILDE 3 (RNA 110818)

DFZ-2022-289-XI-RCA

ABRIL 2022

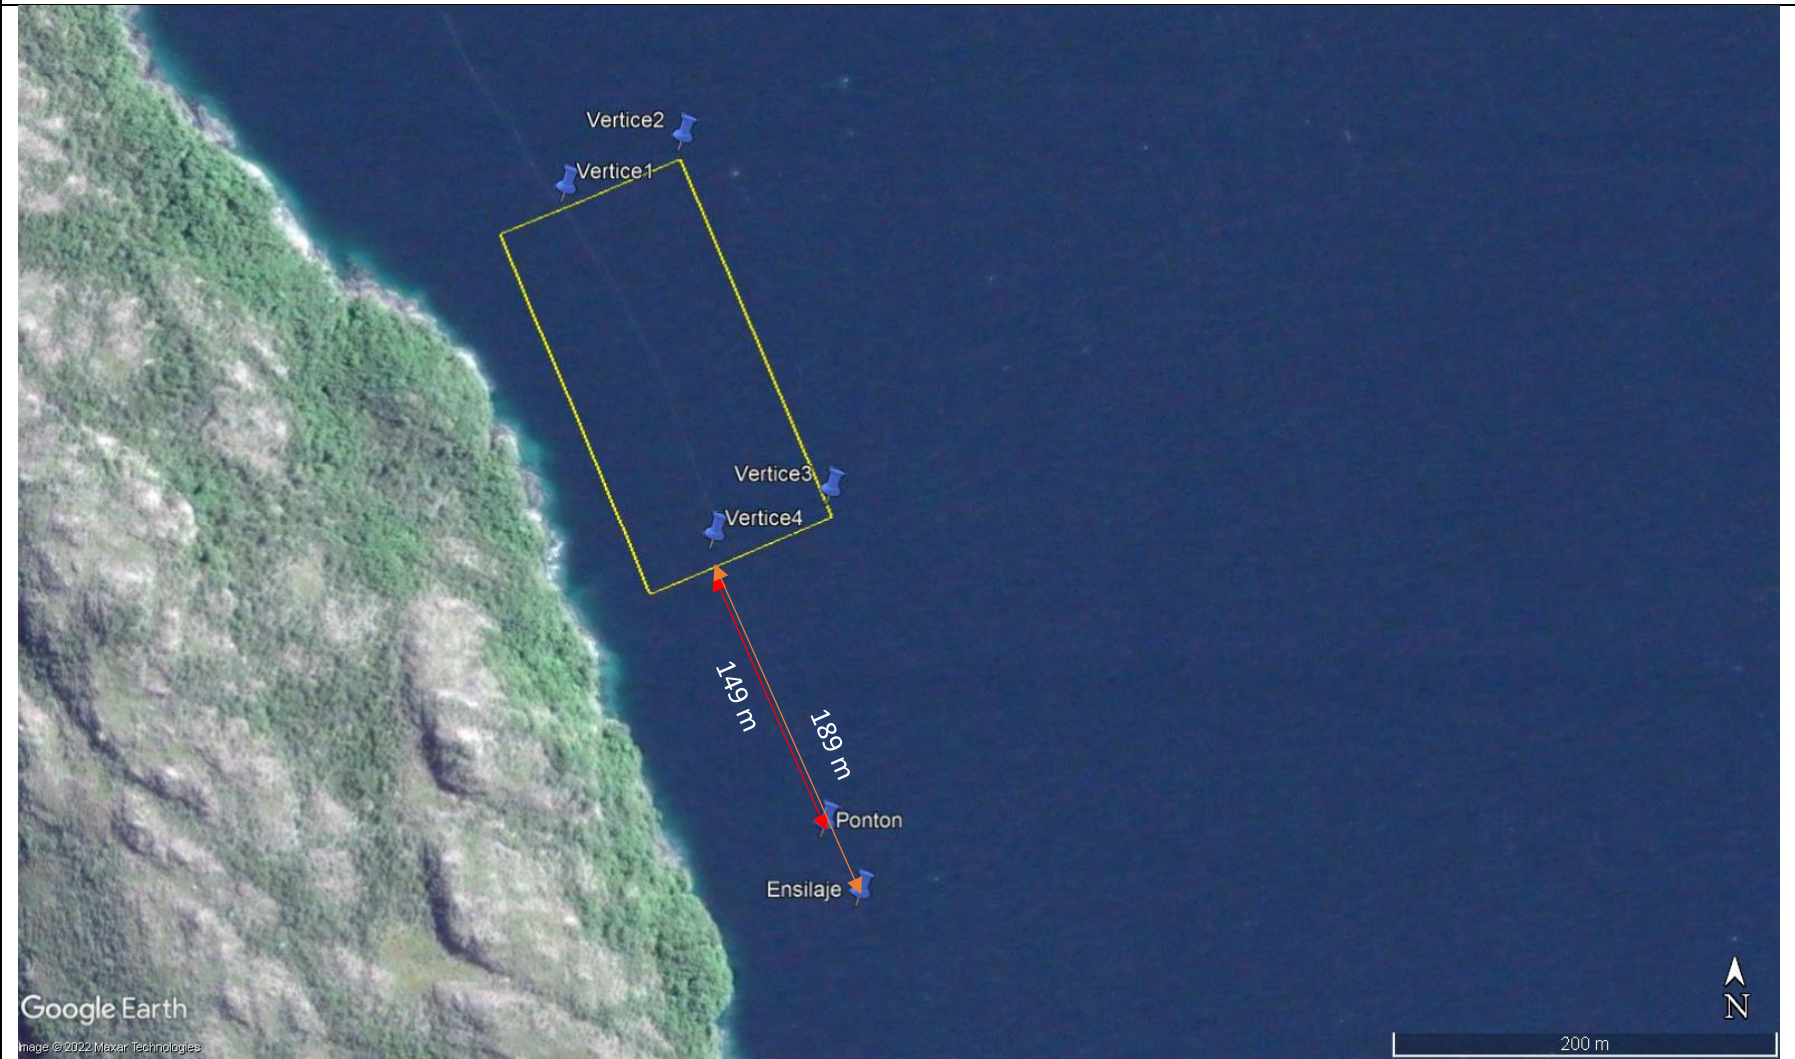
Imagen 1

Número de hecho constatado: 1	Estación N°: 1,2,4	
Exigencia (s): RCA N° 21/2014 “3.5.2. Coordenadas geográficas”		
La ubicación geográfica está dada por las siguientes coordenadas, según Carta SHOA N° 8630, 28 edición (datum WGS-84).		
Vértice	Latitud S	Longitud W
A	45° 31' 07,30"	74° 10' 18,14"
B	45° 31' 06, 02"	74° 10' 13,90"
C	45° 31' 00, 06"	74° 10' 17,51"
D	45° 31' 01,33"	74° 10' 21,75"
Hecho (s): Durante la fiscalización se georreferenciaron vértices de plataformas de estructuras de cultivo, Pontón de habitabilidad y Pontón de ensilaje (Anexo 5). Las balsas jaulas se encuentran dentro de la concesión de acuicultura. El pontón de habitabilidad se encuentra 189 metros fuera del área de concesión y la plataforma de ensilaje se encuentra 149 metros fuera del área de concesión (Imagen 1).

Posicionamiento estructuras CES Matilde 3 en base a tracking realizado por Directemar (Anexo 5). En amarillo se marcan los límites de la concesión de acuicultura. En rojo se indica el recorrido del equipo fiscalizador.

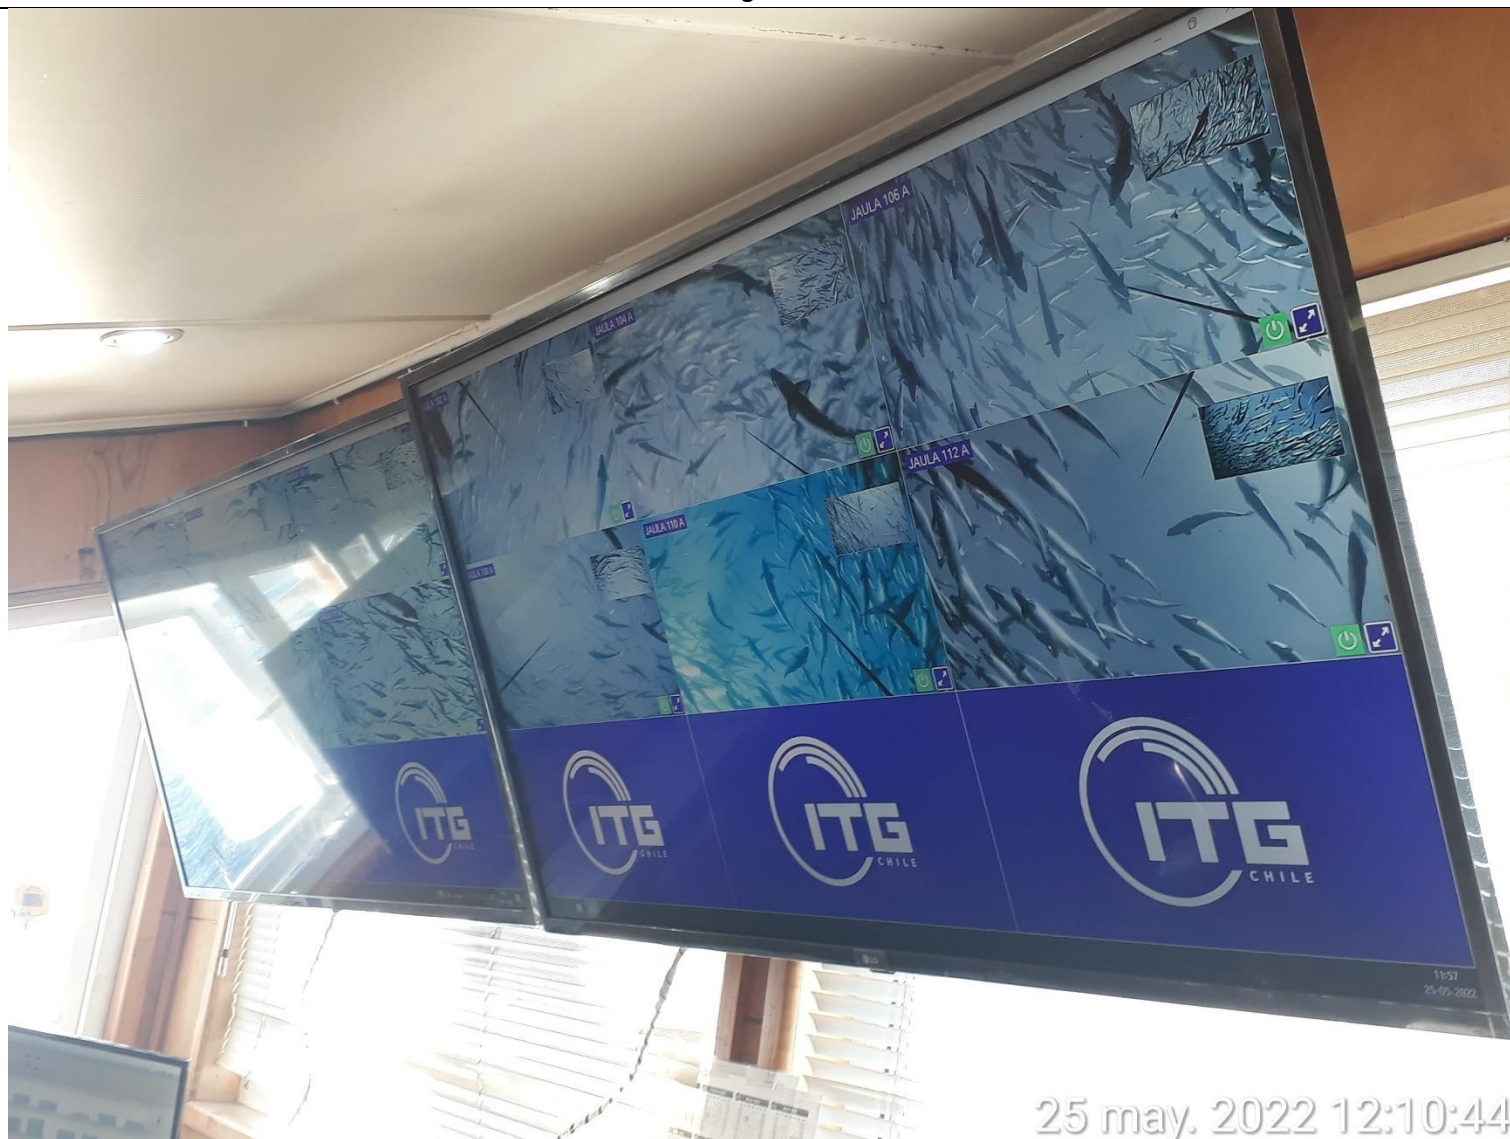
Fotografía 1

Descripción del medio de prueba: Cámaras operativas para controlar alimentación

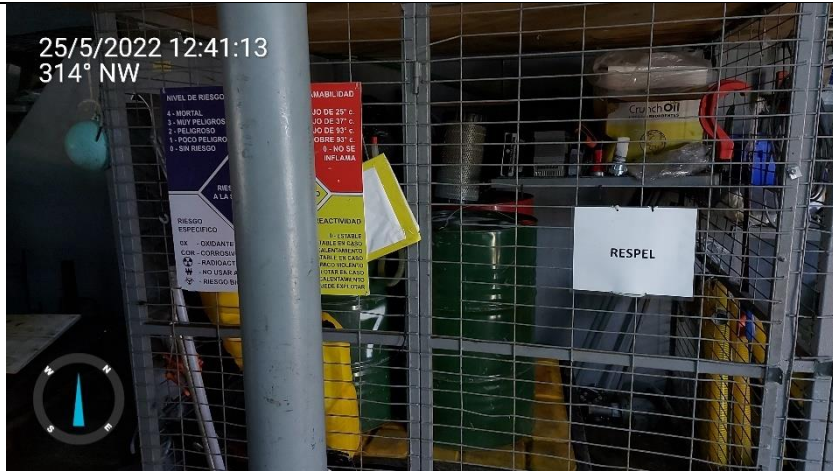
Fotografía 2

Descripción del medio de prueba: bodega de residuos peligrosos techada con los productos ordenados y etiquetados.

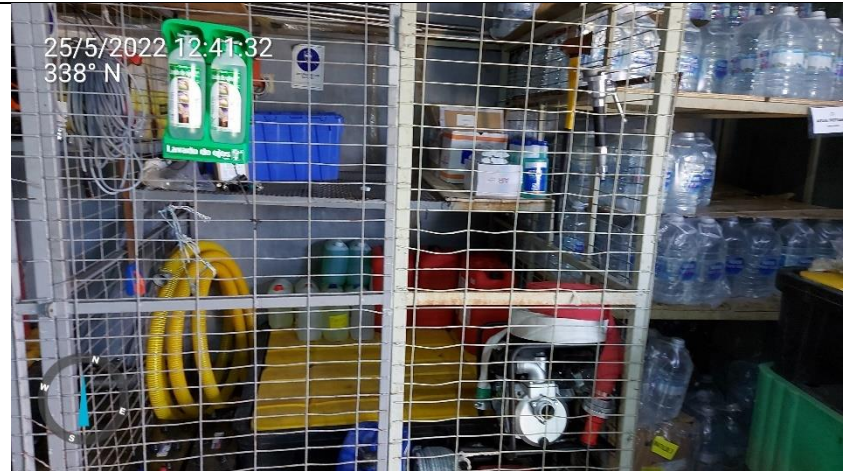
Fotografía 3

Descripción del medio de prueba: bodega de residuos peligrosos techada con los productos ordenados y etiquetados

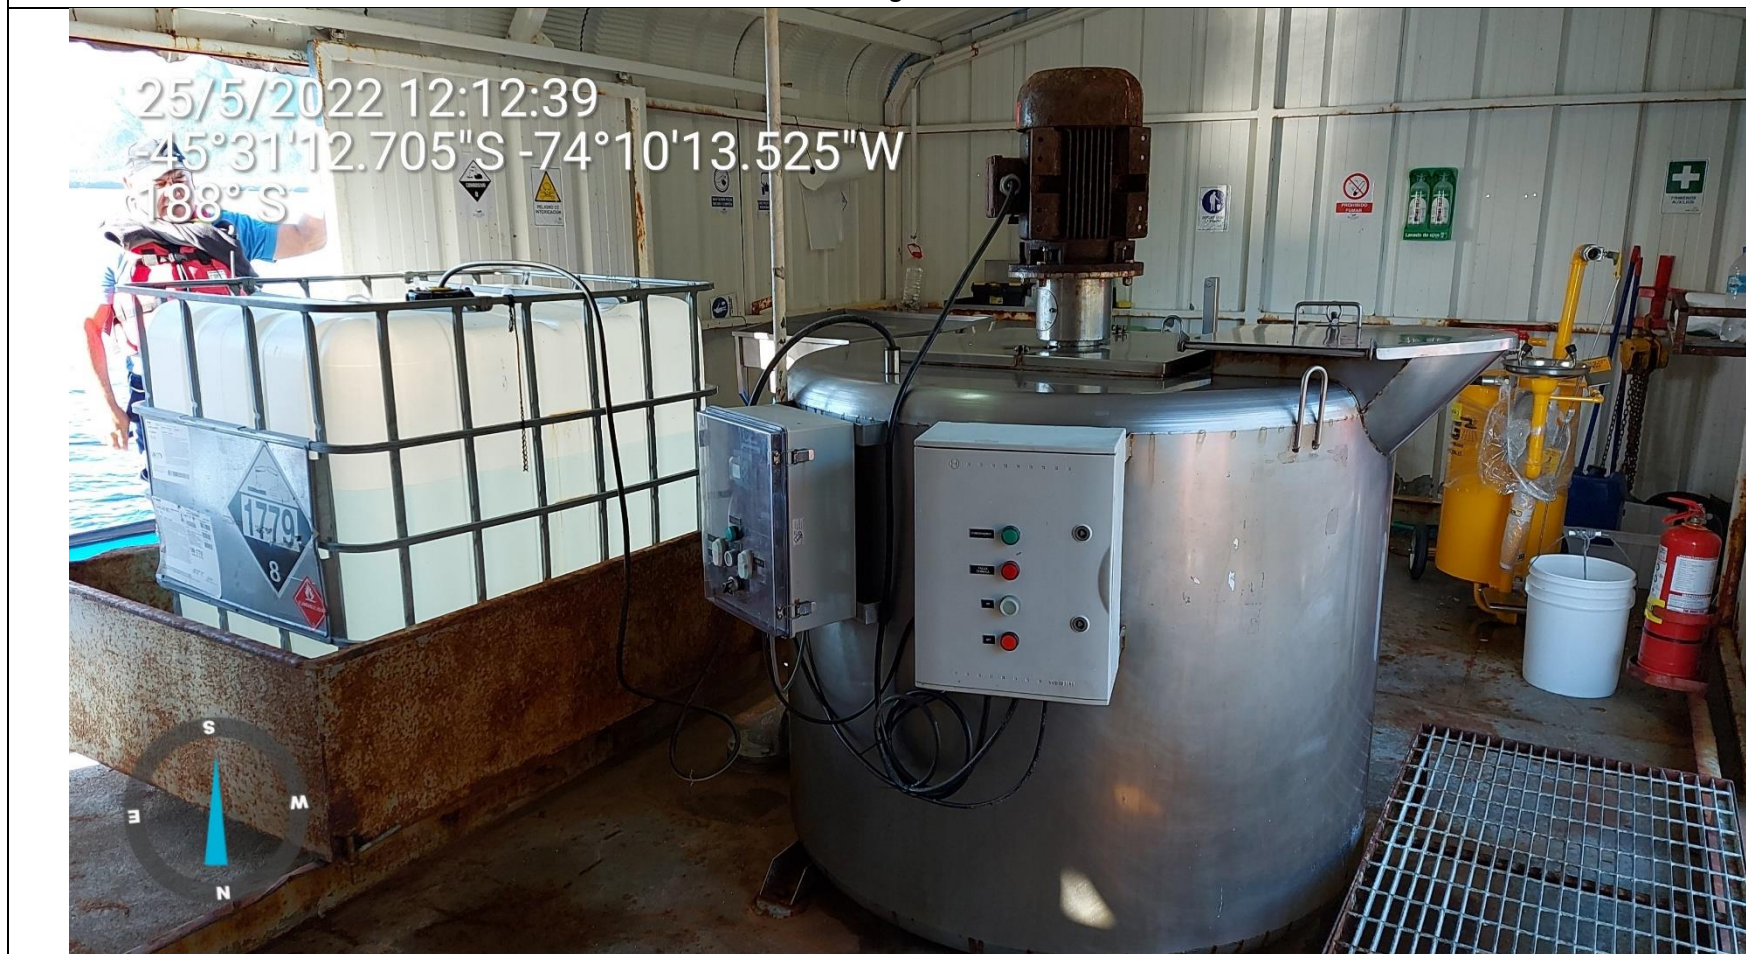
Fotografía 4

Hecho constatado: En la inspección Se verificó la existencia de sistema de ensilaje con capacidad de almacenamiento de 40 m3, envase de almacenamiento IBC para ácido fórmico en pretil de contención (Fotografía 4). Se constato que existen baldes con tapa hermética en una zona con pretil dentro del pontón de ensilaje con mortalidad. La extracción de mortalidad se realiza mediante sistema Lift Up y team de buceo. No se ha realizado retiro de mortalidad ensilada a la fecha, el encargado informó que el CES inició sus operaciones de siembra el 04 de abril de 2022. A la fecha la mortalidad acumulada en el sistema de ensilaje es de 3.205, 37 Kg.

Descripción del medio de prueba: Sistema de ensilaje con capacidad para 40 m³ y Bin de ácido fórmico ubicado dentro de sala de ensilaje.

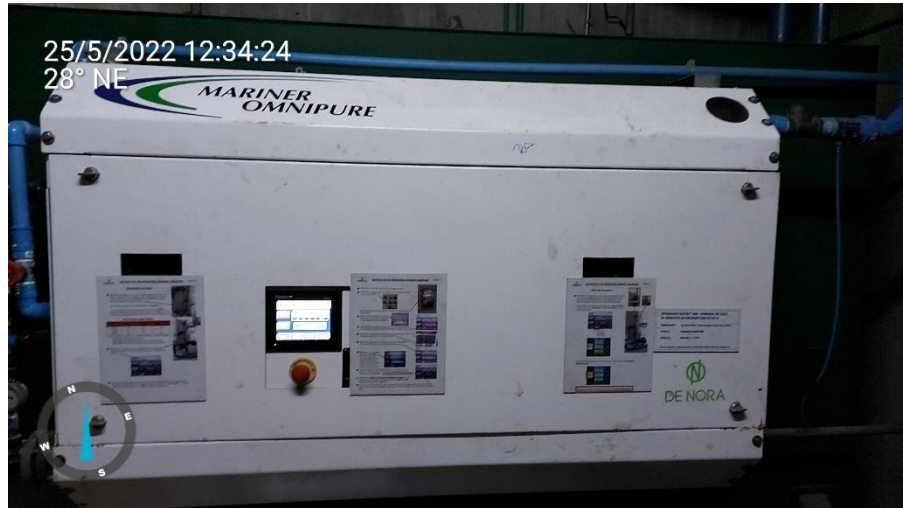
Fotografía 5

Durante la visita de inspección Se constató durante la fiscalización existencia de planta de tratamiento de aguas servidas marca Mariner Omnipure funcionando en modo automático (Fotografía 5), además de los registros de mantención y análisis de efluentes de ésta. Se observó que en el punto de descarga de PTAS no hay coloración en el agua, ni sólidos flotantes (Fotografía 6). Debido al inicio reciente de las operaciones de siembra el 04 de abril de 2022, no se han realizado retiro de lodos desde la PTA en la fecha de fiscalización.

Descripción del medio de prueba: Planta de aguas servidas marca omnipure.

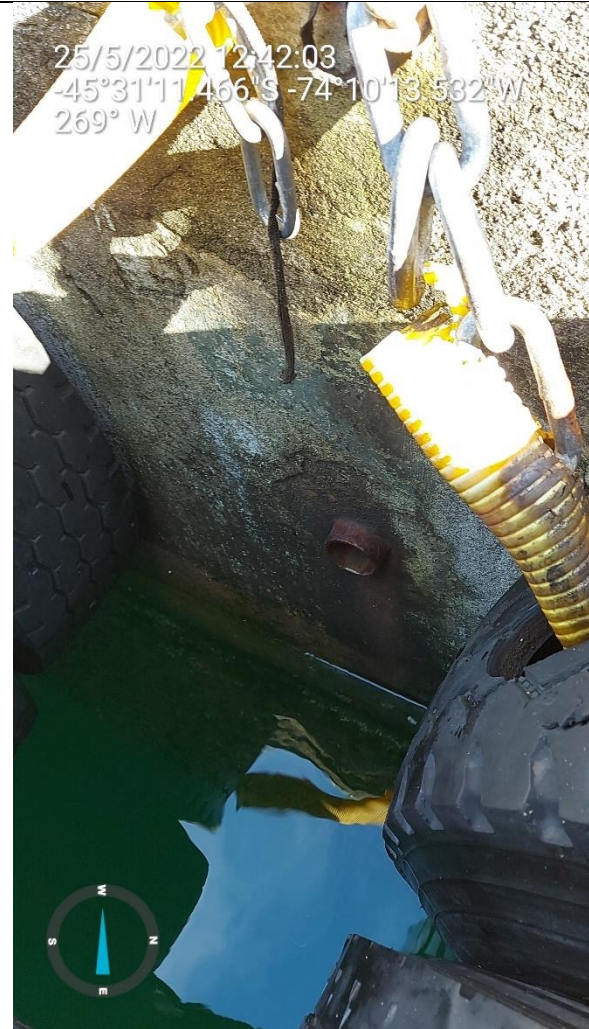
Fotografía 6

Descripción del medio de prueba: Punto de descarga de la planta sin rastros de solidos o alguna coloración.

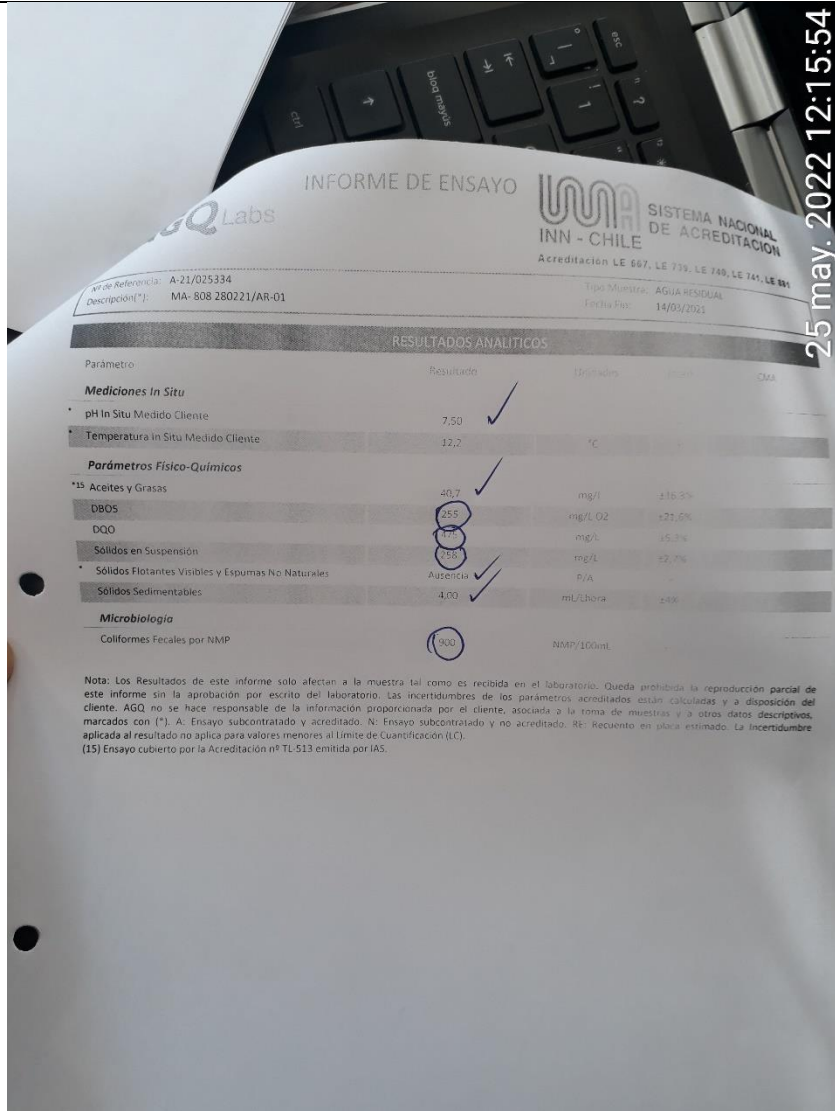
Imagen 8

Parámetro	Unidad	Informe A-21/025334 AGQ Labs	Informe N° 5542/2022 Hidrolab
Aceites y Grasas	Mg/L	40,7	1,56
Sólidos Sedimentables	MI/L/h	4	1
Sólidos Suspendidos Totales	Mg/L	258 (Límite 35 mg/l)	68 (Límite 35 mg/l)
pH*	Unidad	7,5	7,5
Coliformes Termotolerantes	NMP/100 ml	900 (límite 100 NMP/100 ml)	220 (límite 100 NMP/100 ml)
Demanda Bioquímica de Oxígeno en 5 días	Mg/L	255 (Límite 25 mg/l)	154 (Límite 25 mg/l)
Demanda Química de Oxígeno	Mg/L	475 (Límite 125 mg/l)	814 (Límite 125 mg/l)
Sólidos Flotantes*	Ausentes	Ausencia	Ausencia

Los marcados en color rojo son lo que están por sobre los límites marítimos.

Descripción del medio de prueba: Análisis efluente PTAS A-21/025334 AGQ Labs

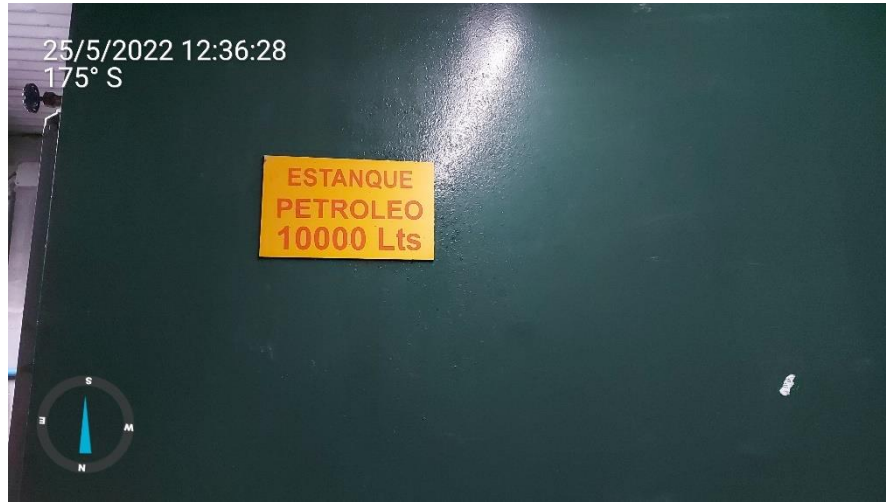
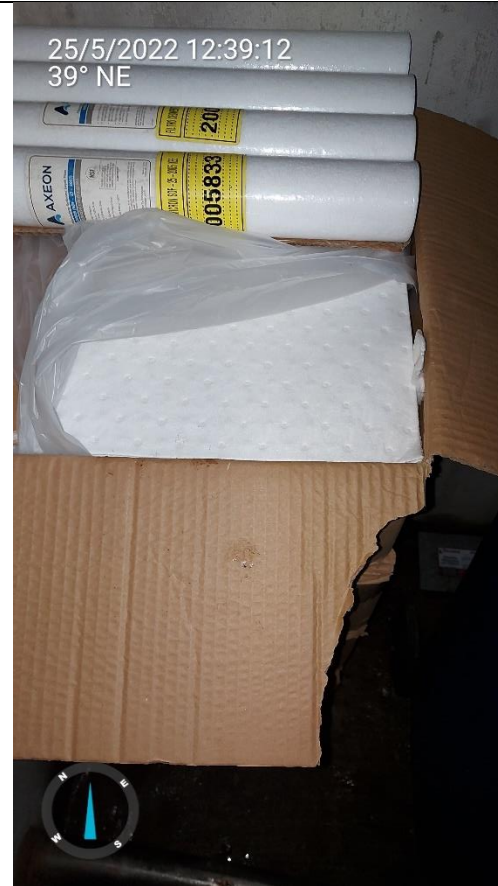
Fotografía 9

Número de hecho constatado: 7	Estación N°: 3	
Exigencia (s): RCA N° 353/2009 considerando 4.1.		
NORMATIVA	ETAPA	FORMA DE CUMPLIMIENTO
D.S. N° 320/01MINECON "Reglamento Ambiental para la Acuicultura".	Etapa de operación.	Mantener la limpieza del área y terrenos aledaños al centro de cultivo de todo residuo generado por éste.
RCA N° 21/2014 considerando 3.6.2.4. <ul style="list-style-type: none">• El titular realizará la limpieza del borde costero, adyacente a la concesión, con una periodicidad mensual. Dicha actividad se registrará en bitácora y estará disponible en el centro de cultivo. Esta actividad se realizará mensualmente a partir del ingreso de peces al centro.• Ante una eventual presencia de residuos, especialmente plásticos, el titular los coleccionará y enviará a sitios de disposición final autorizados de acuerdo a la normativa vigente.• El titular capacitará e instruirá sobre la importancia del manejo de residuos sólidos al personal del centro.
