INFORME TÉCNICO DE FISCALIZACIÓN AMBIENTAL

Programa de Cumplimiento

PTAS VILLA MAÑIHUALES
DFZ-2020-3435-XI-PC
ENERO 2022

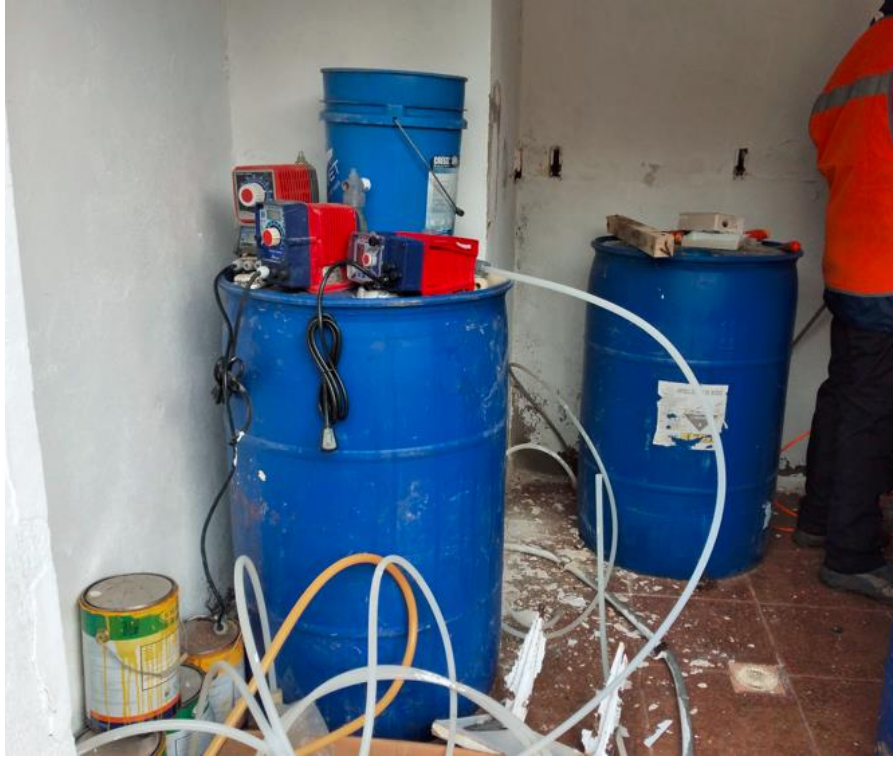
Imagen 3

Descripción del medio de prueba: Fotografía enviada por el titular donde se muestra las bombas de inyección de cloro nuevas en la sala de cloración de la PTAs de Villa Mañihuales

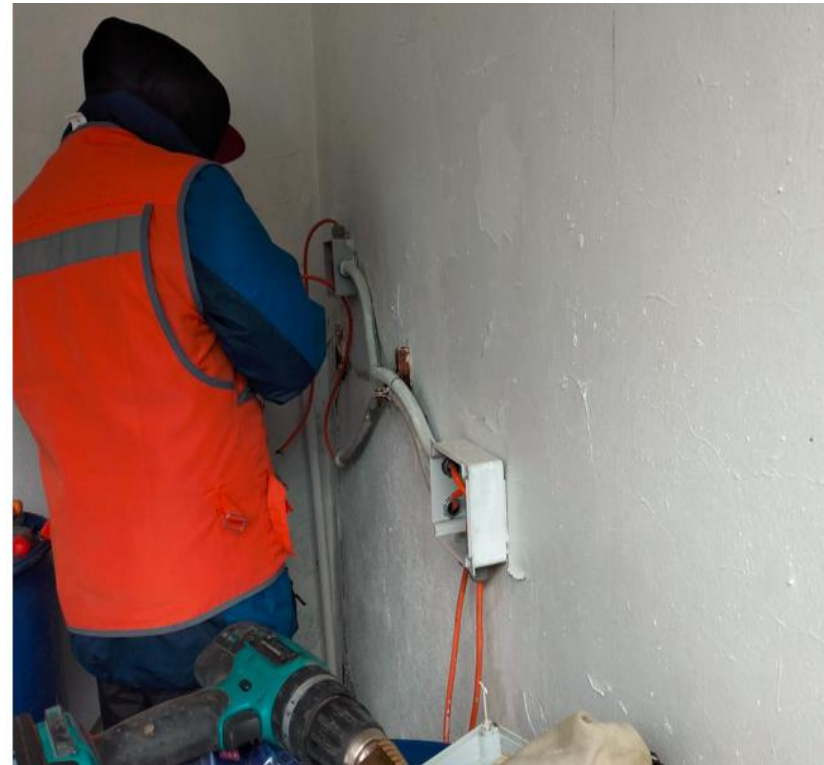
Imagen 4

Descripción del medio de prueba: Fotografía que muestra el proceso de instalación de las bombas de inyección de cloro, en la sala de cloración.

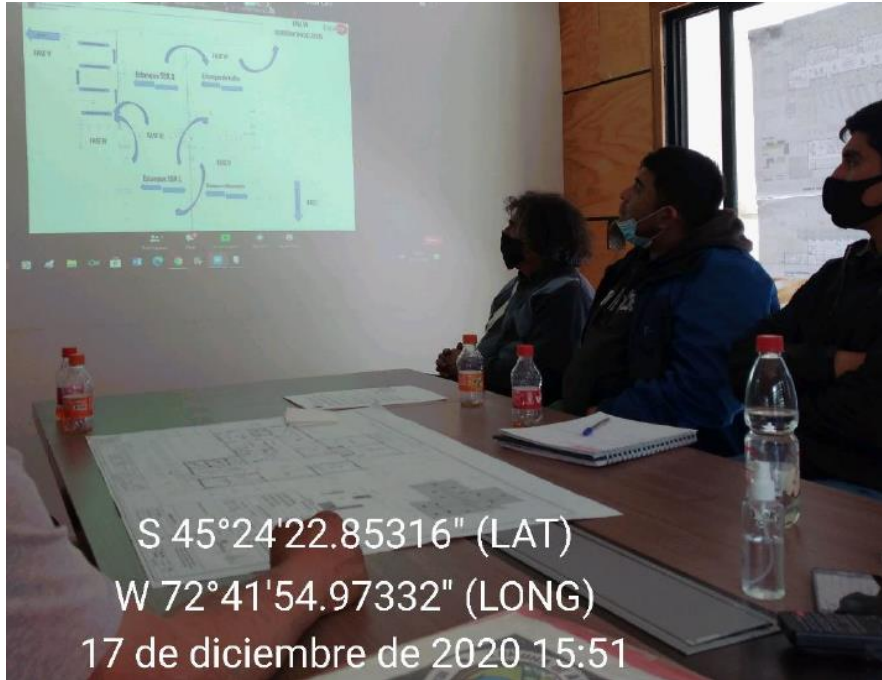
Imagen 5

Descripción del medio de prueba: Fotografía enviada por el titular correspondiente a la realización de capacitación de fecha 17 de diciembre de 2020 a funcionarios municipales. Tema la PTAs de Villa Mañihuales

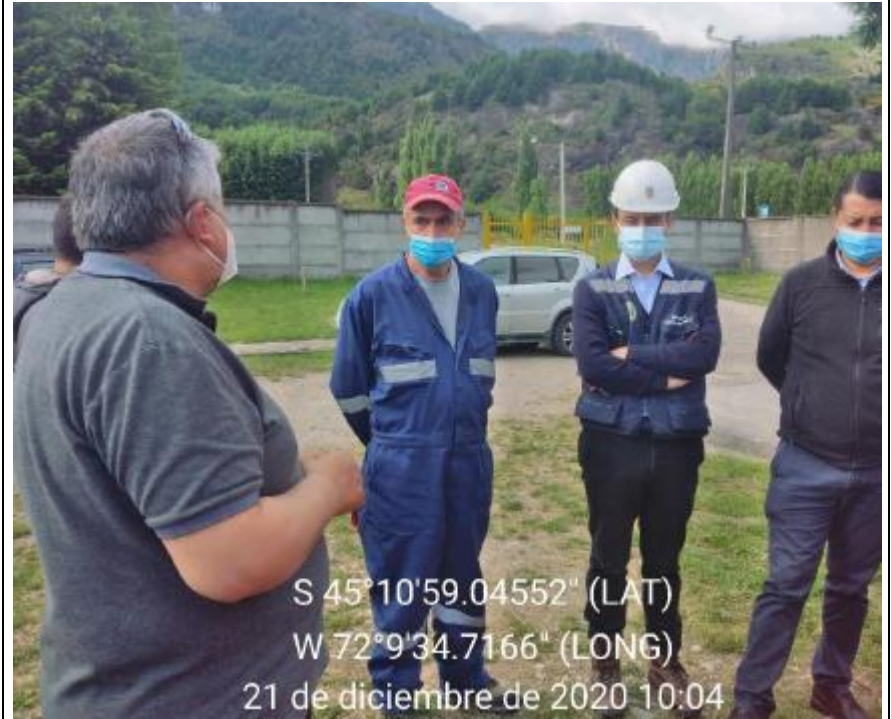
Imagen 6

Descripción del medio de prueba: Fotografía que muestra el proceso de capacitación del personal de la PTAs con fecha 21 de diciembre de 2020

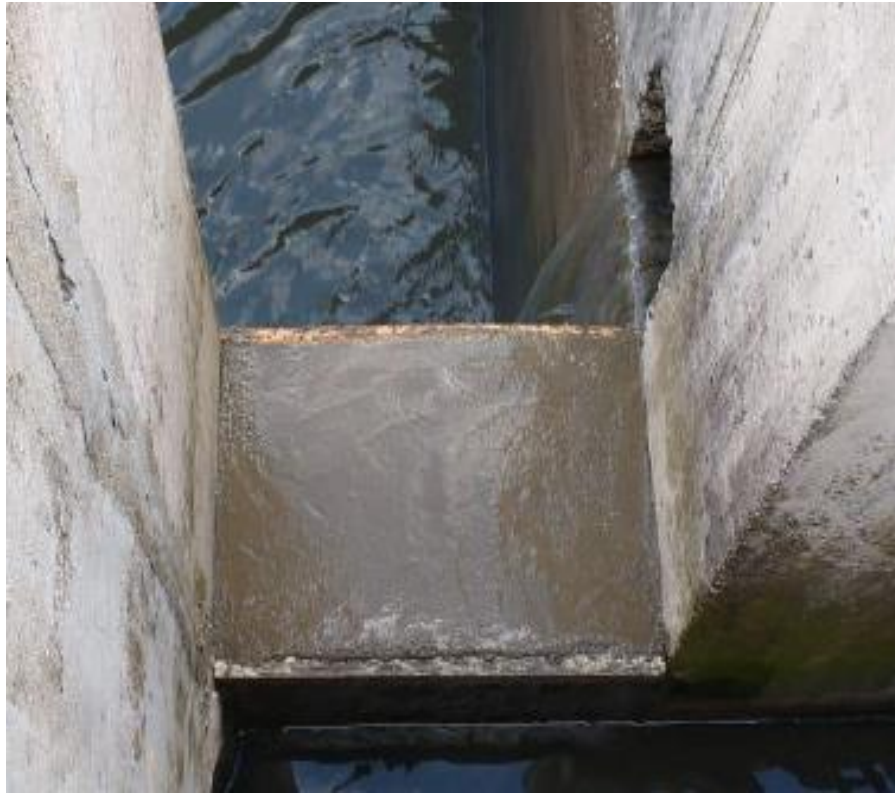
Imagen 9.

Descripción del medio de prueba: En esta fotografía entregada por el titular en avance 4 de fecha 24 de junio 2021, se observa la filtración de aguas servidas desde el estanque de acumulación al bypass que descarga en río Mañihuales.

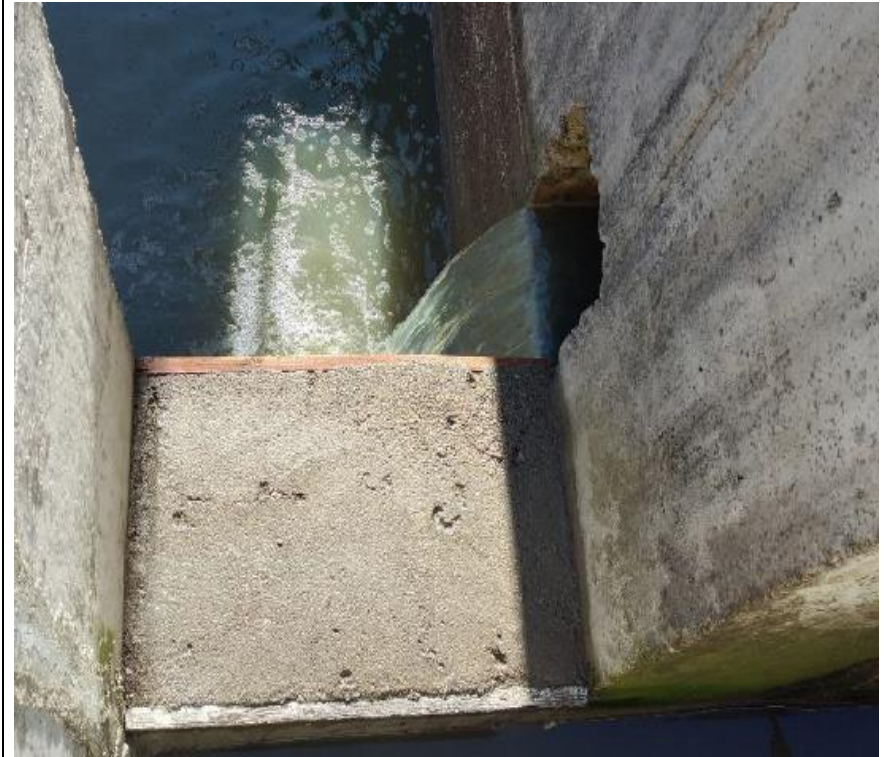
Imagen 10.

Descripción del medio de prueba: En esta fotografía entregada por el titular en avance 4 de fecha 24 de junio 2021, se observa la subsanación de la filtración de aguas servidas desde el estanque de acumulación al bypass que descarga en río Mañihuales, con el levantamiento de la estructura de cemento que impide el escurrimiento de aguas servidas.

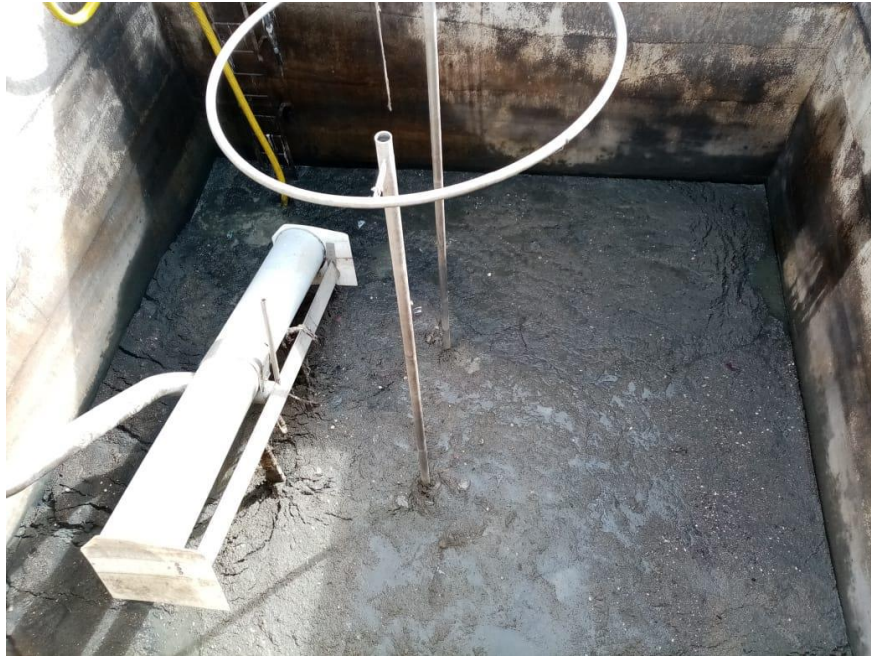
Imagen 11.

Descripción del medio de prueba: En esta fotografía entregada por el titular en avance 5 de fecha 01 de septiembre 2021, se observa la acumulación de lodos en estanque SBR-1. En el informe, ni en la fotografía se precisa la fecha.

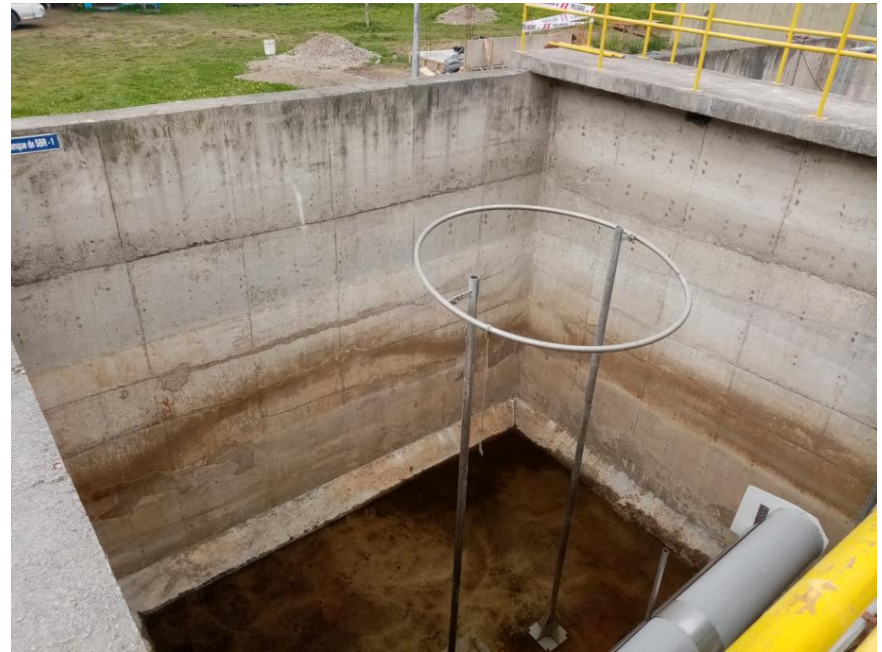
Imagen 12.

Descripción del medio de prueba: En esta otra fotografía se muestra el estanque SBR-1 limpio y sin lodos. En el informe, ni en la fotografía se precisa la fecha del procedimiento.

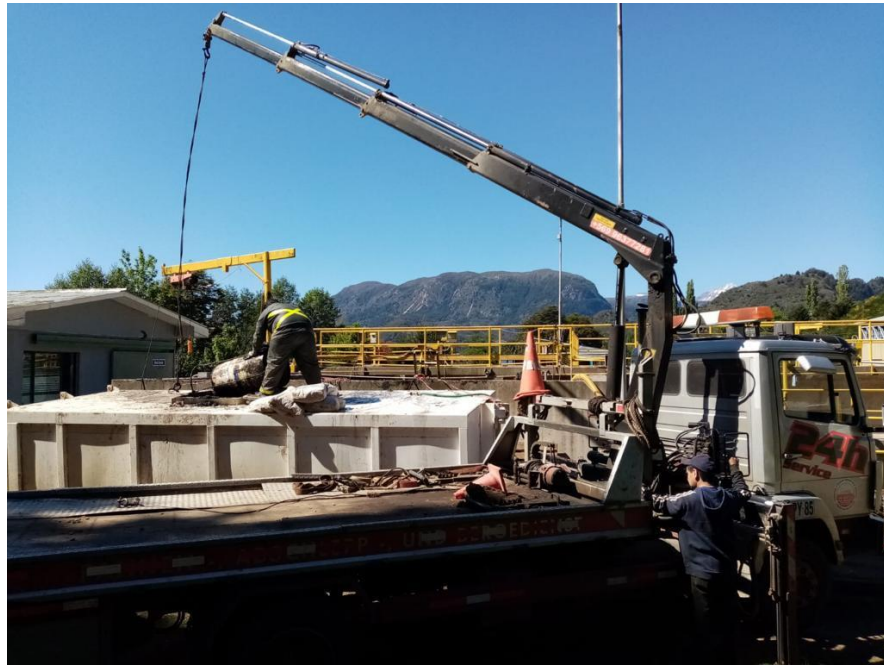
Imagen 13

Descripción del medio de prueba: Fotografía que muestra el retiro de lodos con camión pluma de estanque SBR-2 y su carga a tolva estanco. En el informe ni en la fotografía se precisa la fecha del procedimiento.

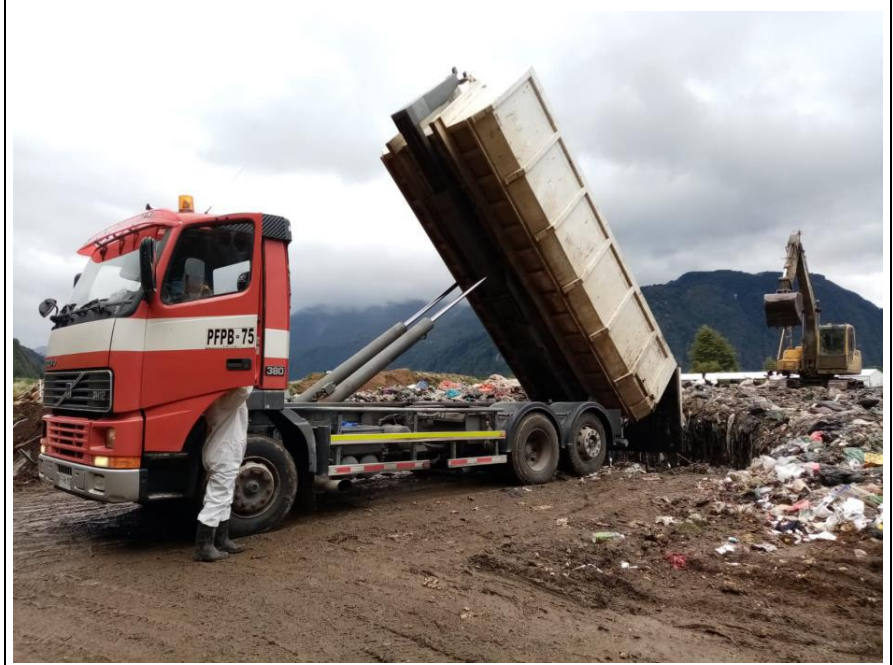
Imagen 14

<p>avance 5. Además en este mismo avance señala en informe limpieza estanques SBR1 y estanque SBR2 un total de 184 m3 pero se acredita la recepción de 73 m3 en relleno sanitario con certificados de disposición final.</p> <p>Posteriormente en informe final (Anexo 1) el titular presenta Informe general de fecha 14 de febrero de 2022 el cual en numeral 10 páginas 19 y 20, presenta “Tabla de balance de masa en volumen de los lodos y arenas retirados y enviados a relleno sanitario de Aysén” donde se clarifica esta diferencia, el monto más elevado corresponde al retiro de lodos y arenas (178,60 m3) los lodos correspondientes a 156,54 m3 son prensados, saliendo de filtro de prensa un total de 50,94 m3, esto sumado a la arena dio la cantidad a 73 m3 que finalmente se dispuso en relleno sanitario posteriormente (Figuras 15 y 16)</p>
6	Disponer la existencia de personal durante las 24 horas del día.	30.11.2020	<p>Medios de Verificación Reporte Avance: Decreto alcaldicio que autoriza la contratación del personal</p> <p>Medios de Verificación Reporte Final: Copia de todos los contratos de los trabajadores Planilla de ingreso con indicación fecha y hora de ingreso y salida de los trabajadores.</p>	<p>Mediante reporte avance N°5 de fecha 01 de septiembre de 2021, la municipalidad de Aysén entregó en el reporte los siguientes documentos: Decretos alcaldicios N°452/10.02.2021, N°193/20.01.2021 y N°194/20.01.2021 que aprueban la contratación de personal para realizar funciones en la planta de Tratamiento de Villa Mañihuales entre el 01 de enero 2021 al 31 de diciembre de 2021.</p> <p>Entre los medios probatorios entregados por el titular en informe final están los contratos que acreditan la contratación de los funcionarios que operaran la planta el año 2022 y anexa planilla Excel con detalle del sistema de turnos de la PTAS Villa Mañihuales para el mismo año (Anexo 1)</p>

Descripción del medio de prueba: Descarga de lodos en relleno sanitario de Puerto Aysén. En el informe ni en la fotografía se precisa la fecha del procedimiento.

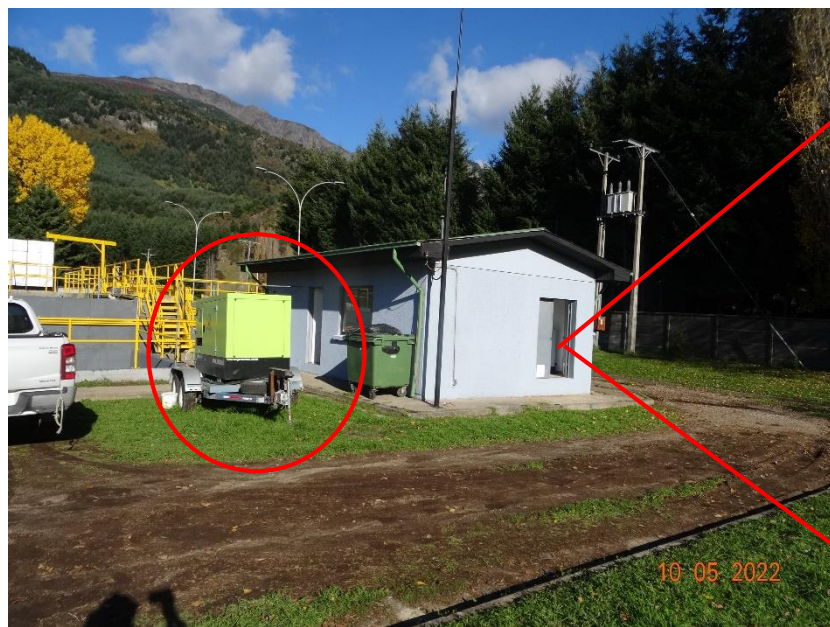
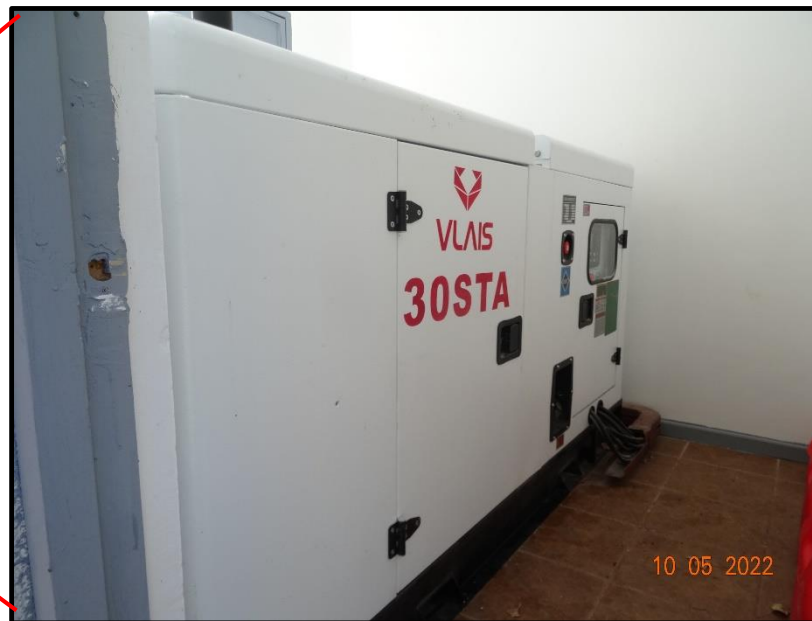
Fotografía 1

Descripción del medio de prueba: Fotografías muestran en círculo rojo generador trifásico de respaldo ubicado en patio del recinto a un costado de la sala donde se ubica un segundo generador trifásico instalado y operativo, el cual se observa en fotografía de la derecha.
