**INFORME TÉCNICO DE FISCALIZACIÓN AMBIENTAL  
PROGRAMA RCA 2021**

**DFZ-2021-612-VIII-RCA**

**LOTEO CONJUNTO HABITACIONAL EX FUNDICION  
(UF 11853)**

**AGOSTO 2022**

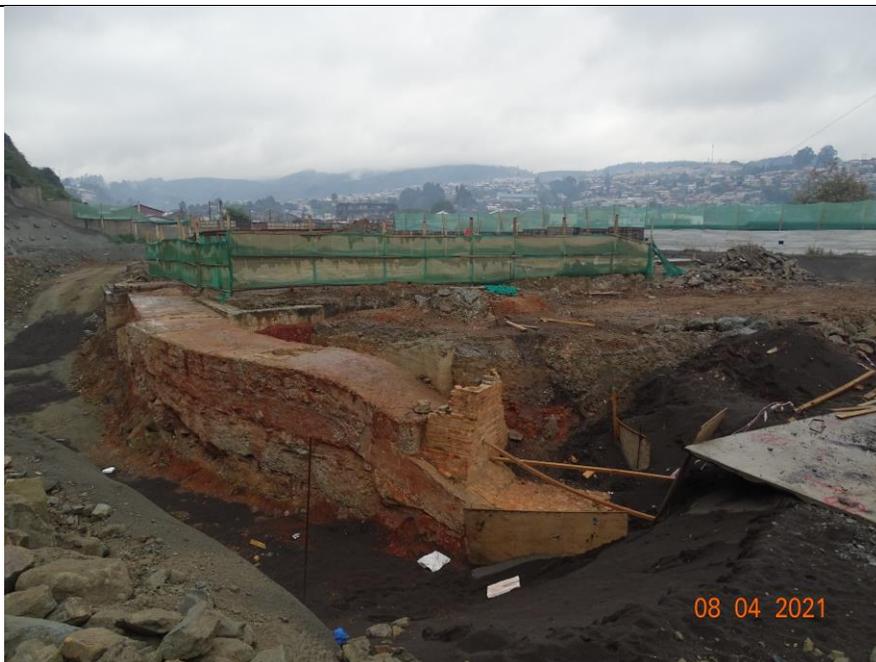
**Fotografía 1.**

- **Sector D.** Ubicada en el área denominada como Lota Bajo, donde se construirán los edificios 23 y 24, en el lugar se encontró un horno no identificado previamente en el proceso de evaluación y su respectivo túnel que se encuentra parcialmente destruido (Fotografía 1).

**Descripción del medio de prueba:** En la imagen se observa el hallazgo ubicado en el sector de Lota Bajo.

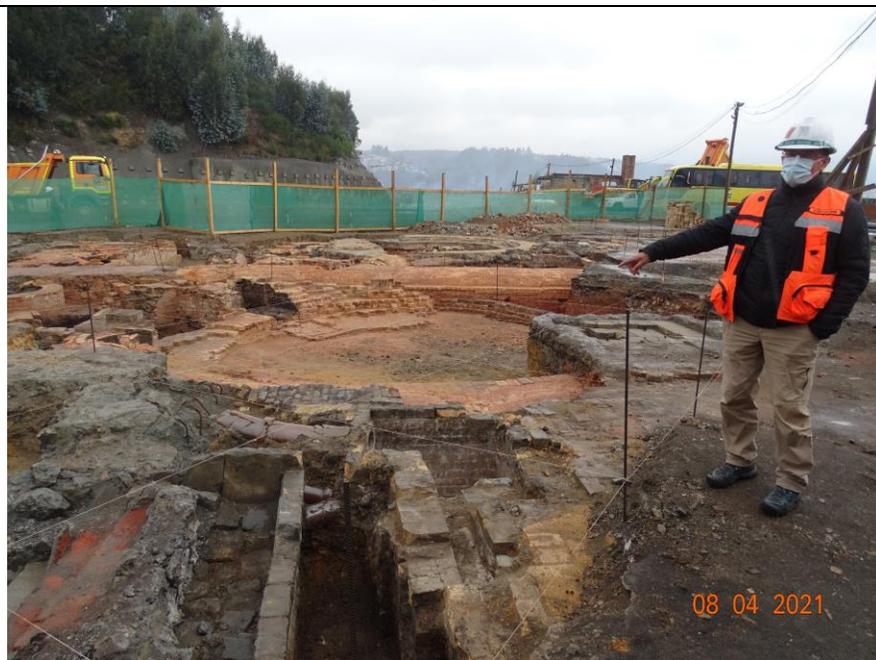
**Fotografía 2.**

- **Sector C.** Ubicada en el centro del proyecto, donde se construirán los edificios 12, 13 y 14. En el lugar se encuentra el horno indicado en la RCA para su protección y puesta en valor, se distingue parte de antiguos uros de ladrillo con pérdida de material, grietas y desplazamientos de su eje original. Se destaca una estructura cuadrada similar a un horno en regular estado de conservación y pérdida de material (Fotografía 2 y 3).

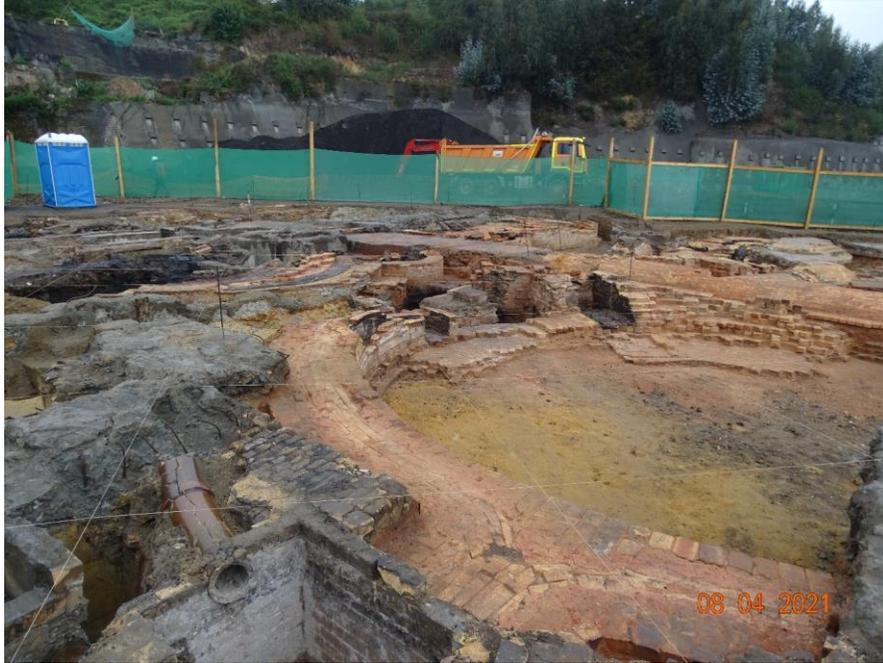
<b>Fotografía 3.</b>	<b>Fecha:</b> 08-04-2021	
<b>Coordenadas UTM DATUM WGS84 HUSO 18</b>	<b>Norte:</b> 5.893.111	<b>Este:</b> 663.123
<b>Descripción del medio de prueba:</b> En la imagen se observa el hallazgo ubicado en el sector ubicado en el centro del proyecto.

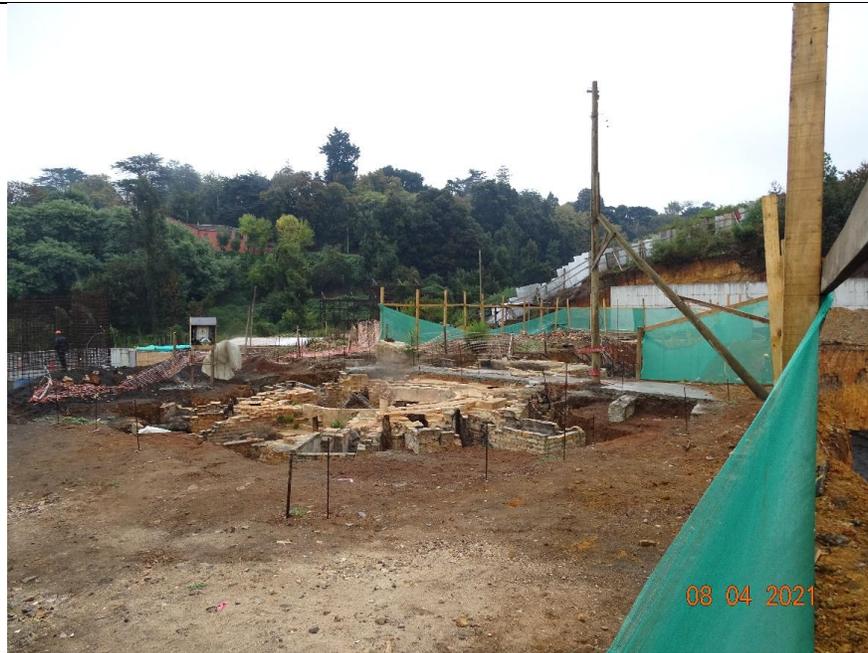
- **Sector A.** Ubicada en el área denominada como Lota Alto, donde se construirán los edificios 6, 8, 9 y 11, el lugar presenta un alto grado de intervención a nivel de subsuelo. En este punto se registra un nuevo hallazgo no previsto, correspondiente a estructura de ladrillo de forma circular dividido en cuatro partes con coloración negruzca en su interior por procesos de quema, una parte importante de ladrillos fue retirada durante el movimiento de tierra, pero su estructura circular aun es distinguible (Fotografía 4).

<b>Fotografía 4.</b>	<b>Fecha:</b> 08-04-2021	
<b>Coordenadas UTM DATUM WGS84 HUSO 18</b>	<b>Norte:</b> 5.893.262	<b>Este:</b> 663.111
<b>Descripción del medio de prueba:</b> En la imagen se observa el hallazgo ubicado en el sector de Lota Alto.

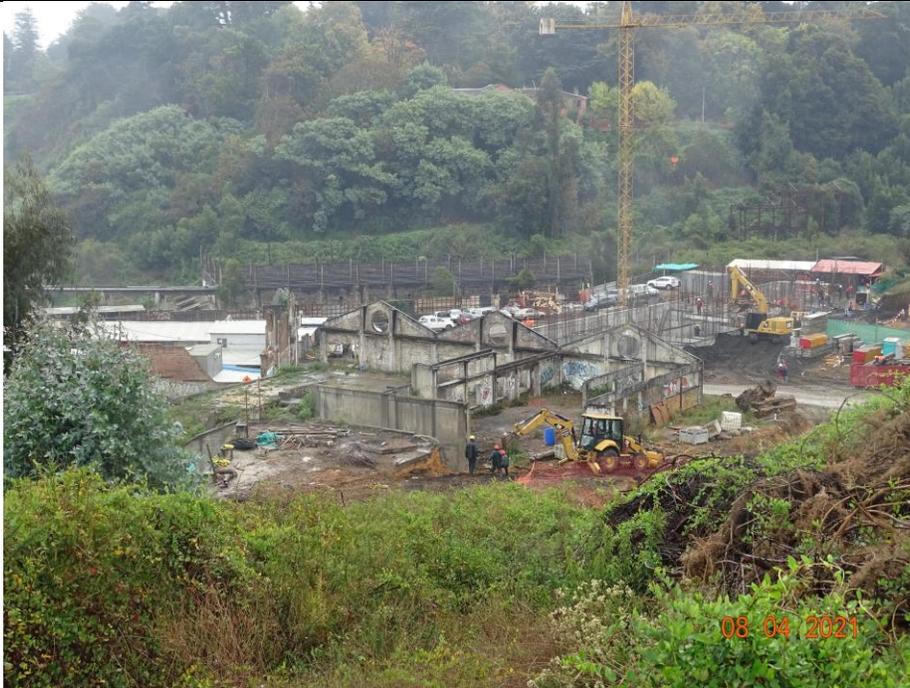
<b>Fotografía 5.</b>	<b>Fecha:</b> 08-04-2021	
<b>Coordenadas UTM DATUM WGS84 HUSO 18</b>	<b>Norte:</b> 5.893.181	<b>Este:</b> 663.132
<b>Descripción del medio de prueba:</b> En la imagen se observan los trabajos en la Casa de Administración en el sector de Lota Alto.

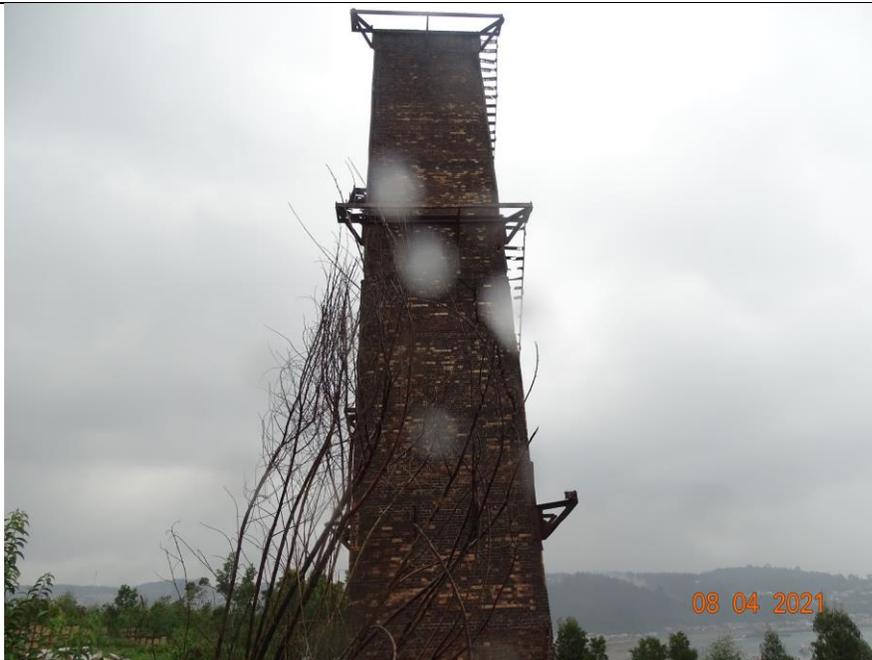
<b>Fotografía 6.</b>	<b>Fecha:</b> 08-04-2021	
<b>Coordenadas UTM DATUM WGS84 HUSO 18</b>	<b>Norte:</b> 5.893.091	<b>Este:</b> 663.269
<b>Descripción del medio de prueba:</b> En la imagen se observa la Torre Centenario.

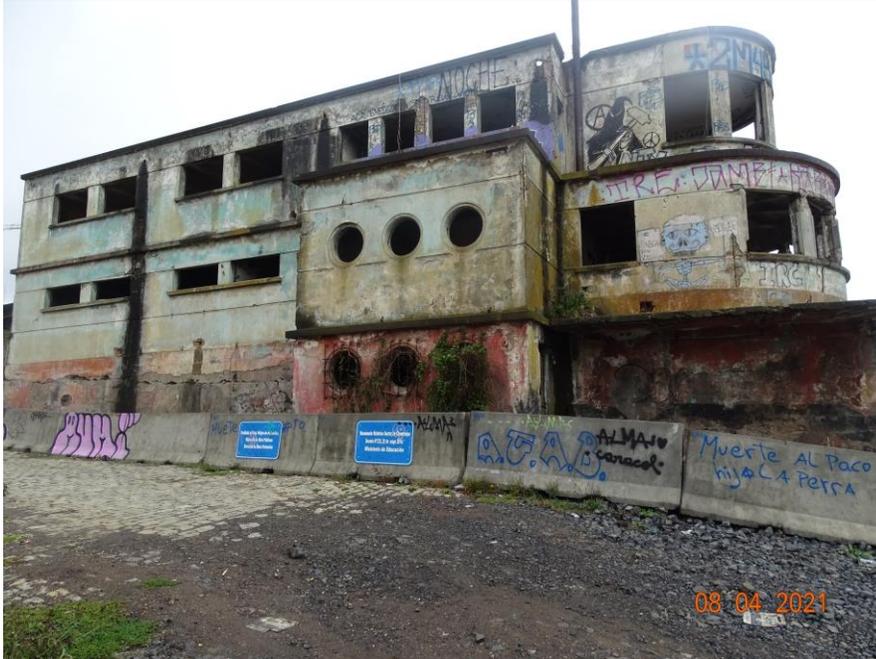
<b>Fotografía 7.</b>	<b>Fecha:</b> 08-04-2021	
<b>Coordenadas UTM DATUM WGS84 HUSO 18</b>	<b>Norte:</b> 5.893.153	<b>Este:</b> 662.969
<b>Descripción del medio de prueba:</b> En la imagen se observa el Monumento Histórico Sector Chambeque.

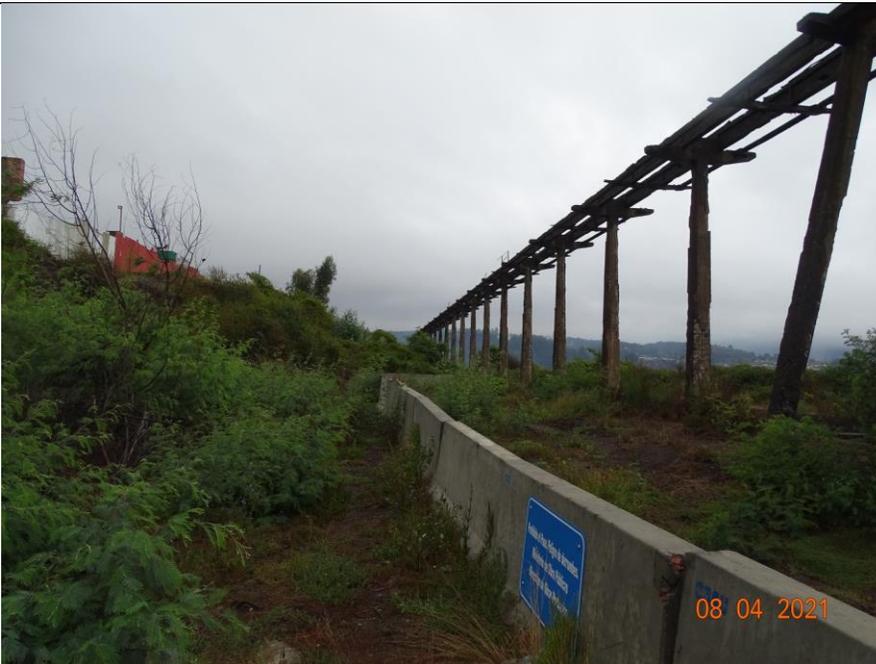
<b>Fotografía 8.</b>	<b>Fecha:</b> 08-04-2021	
<b>Coordenadas UTM DATUM WGS84 HUSO 18</b>	<b>Norte:</b> 5.893.153	<b>Este:</b> 662.969
<b>Descripción del medio de prueba:</b> En la imagen se observa el Monumento Histórico Sector Chambeque.

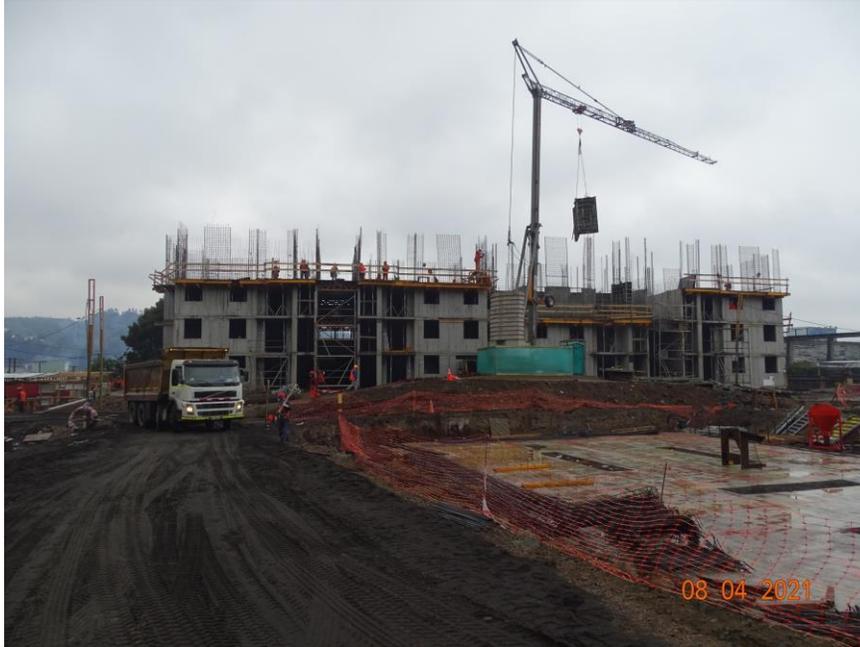
<b>Fotografía 9.</b>	<b>Fecha:</b> 08-04-2021	
<b>Coordenadas UTM DATUM WGS84 HUSO 18</b>	<b>Norte:</b> 5.892.967	<b>Este:</b> 663.342
<b>Descripción del medio de prueba:</b> En la imagen se observa la plantilla de hormigón de unos de los edificios a construir por el proyecto.

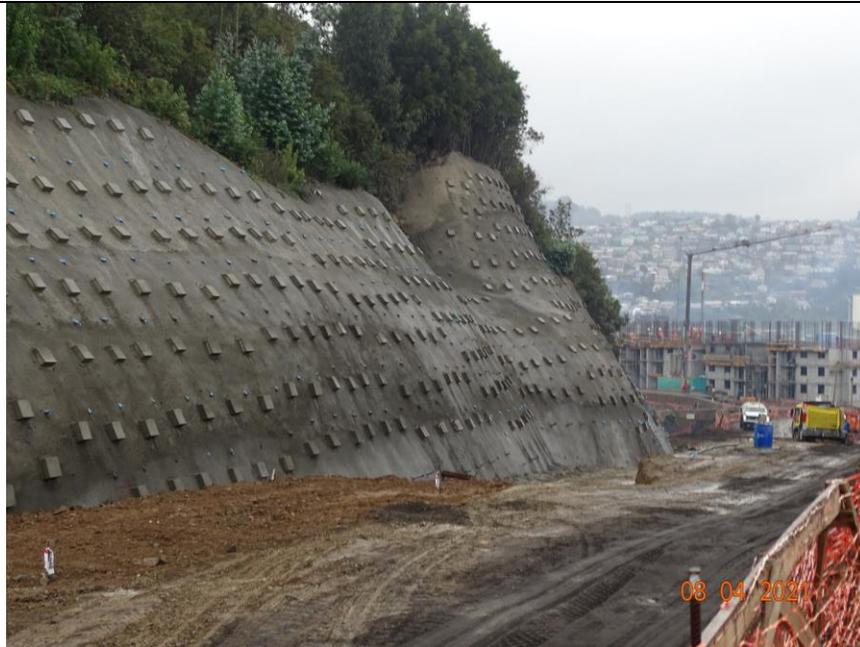
<b>Fotografía 10.</b>	<b>Fecha:</b> 08-04-2021	
<b>Coordenadas UTM DATUM WGS84 HUSO 18</b>	<b>Norte:</b> 5.893.072	<b>Este:</b> 663.188
<b>Descripción del medio de prueba:</b> En la imagen se observa la ubicación de los pernos de anclaje en una disposición regular.
