**INFORME TÉCNICO DE FISCALIZACIÓN AMBIENTAL**

**CONSTRUCTORA AXIS**

**DFZ-2022-511-X-NE**

**AGOSTO 2022**

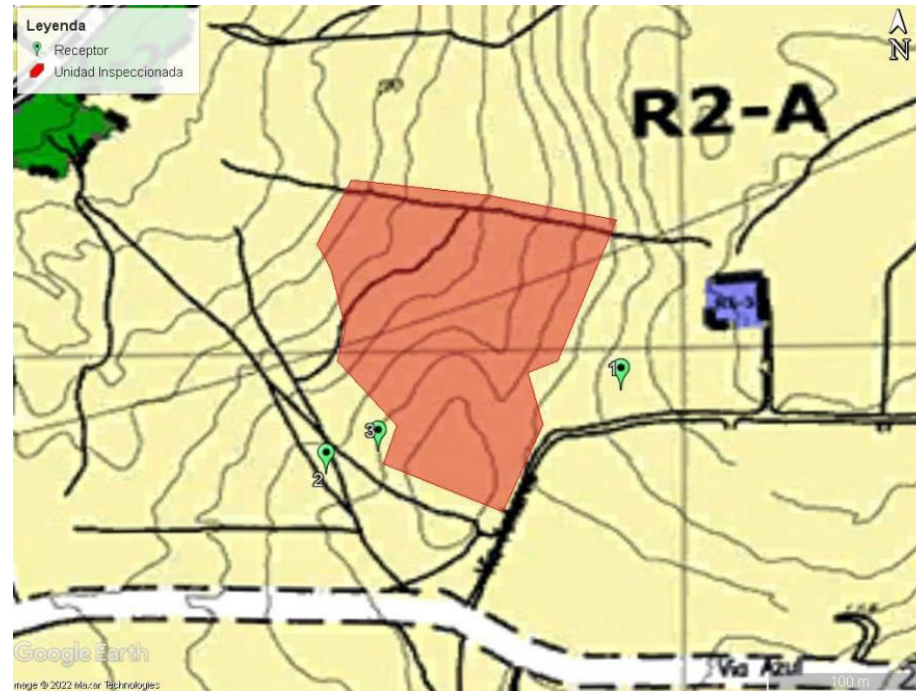
**Figura 1.**

- a. En relación al citado informe de la medición de ruidos, se puede señalar que:
  - 1. El ETFA seleccionó **3 puntos** receptores cercanos a la UF (Figura 1).

- 6. Los niveles de NPC (dBA) obtenidos en esta campaña, mostraron **valores de 60, 56 y 62**, para los receptores N°1, N°2 y N°3 respectivamente, por lo cual el informe señala que solo el N°3, incumplió la normativa del D.S. N°38/2011 del MMA.

**Descripción:** Ubicación de los receptores identificados (1-2-3) para medición de ruidos, con respecto al Instrumento de Planificación Territorial (IPT), y el polígono del predio de la UF (rojizo).

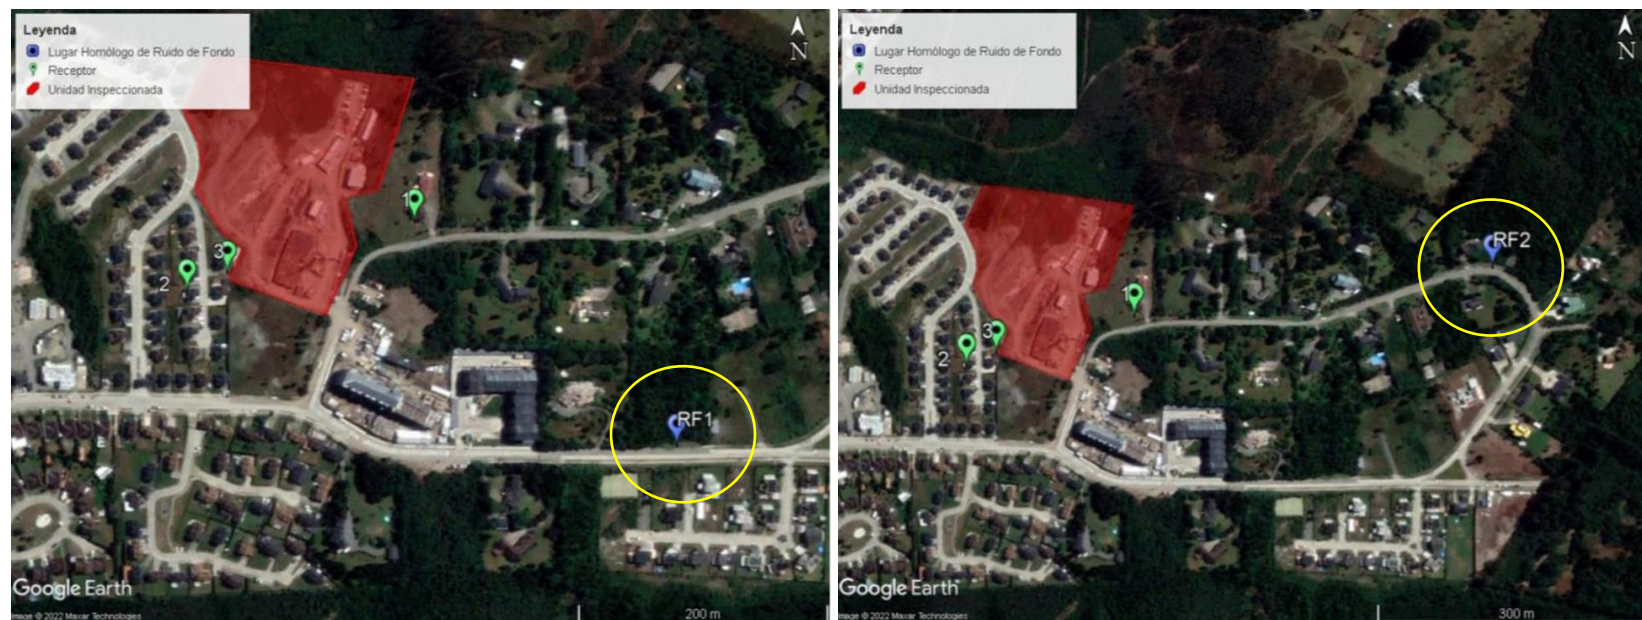
**Figura 2.**

**Descripción:** Ubicación de los 2 sectores donde se realizó la medición de Ruido de Fondo (RF), con respecto a los 3 receptores identificados y al polígono del predio de la UF (rojizo).

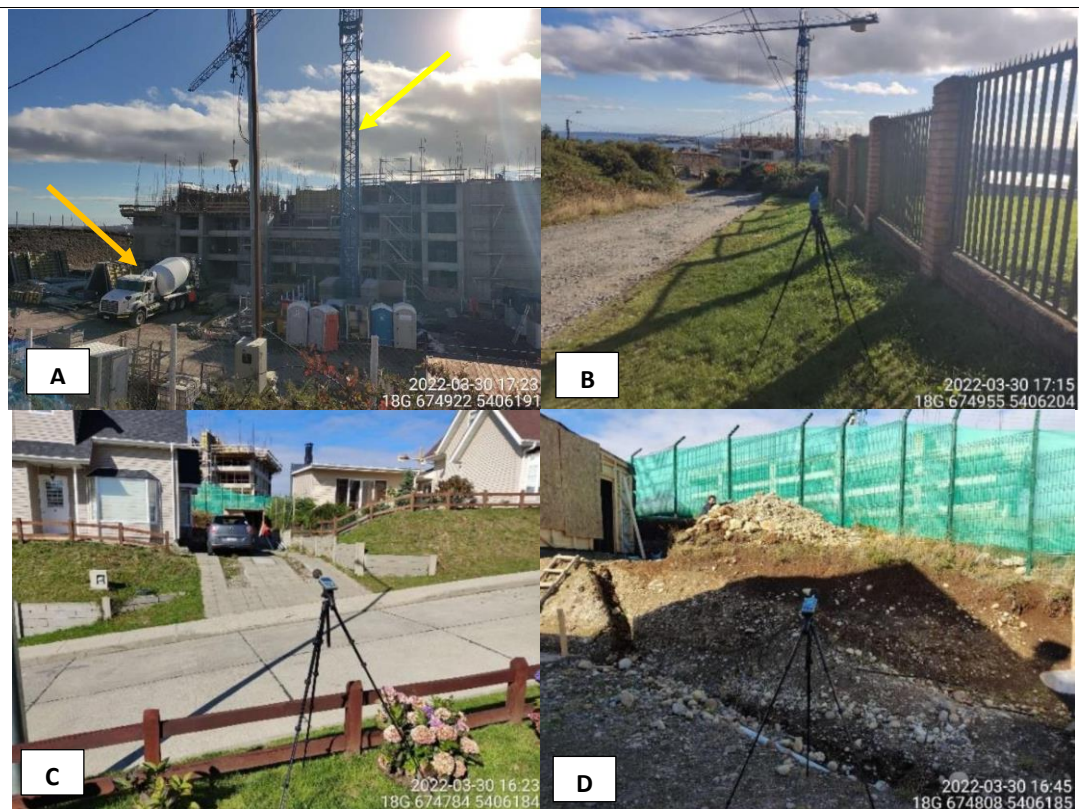
**Figura 3.**

- b. Sin perjuicio del resultado antes mencionado, el mismo ETFA informó que durante la medición, se encontraban operando sólo 2 fuentes de ruido, a saber, grúa, y camión “mixer”, por lo cual, **considerando que la UF debía operar en su máxima emisión, fue posible prever que el receptor N°1, de igual forma se hubiese encontrado sobre el límite máximo permitido, incumpliendo 2, de los 3 receptores.**

**Descripción:** Registro fotográfico de mediciones de los 3 receptores. **A:** Vista de UF, observando operación de “grúa” y camión “mixer”; **B:** Receptor 1; **C:** Receptor 2; **D:** Receptor 3.

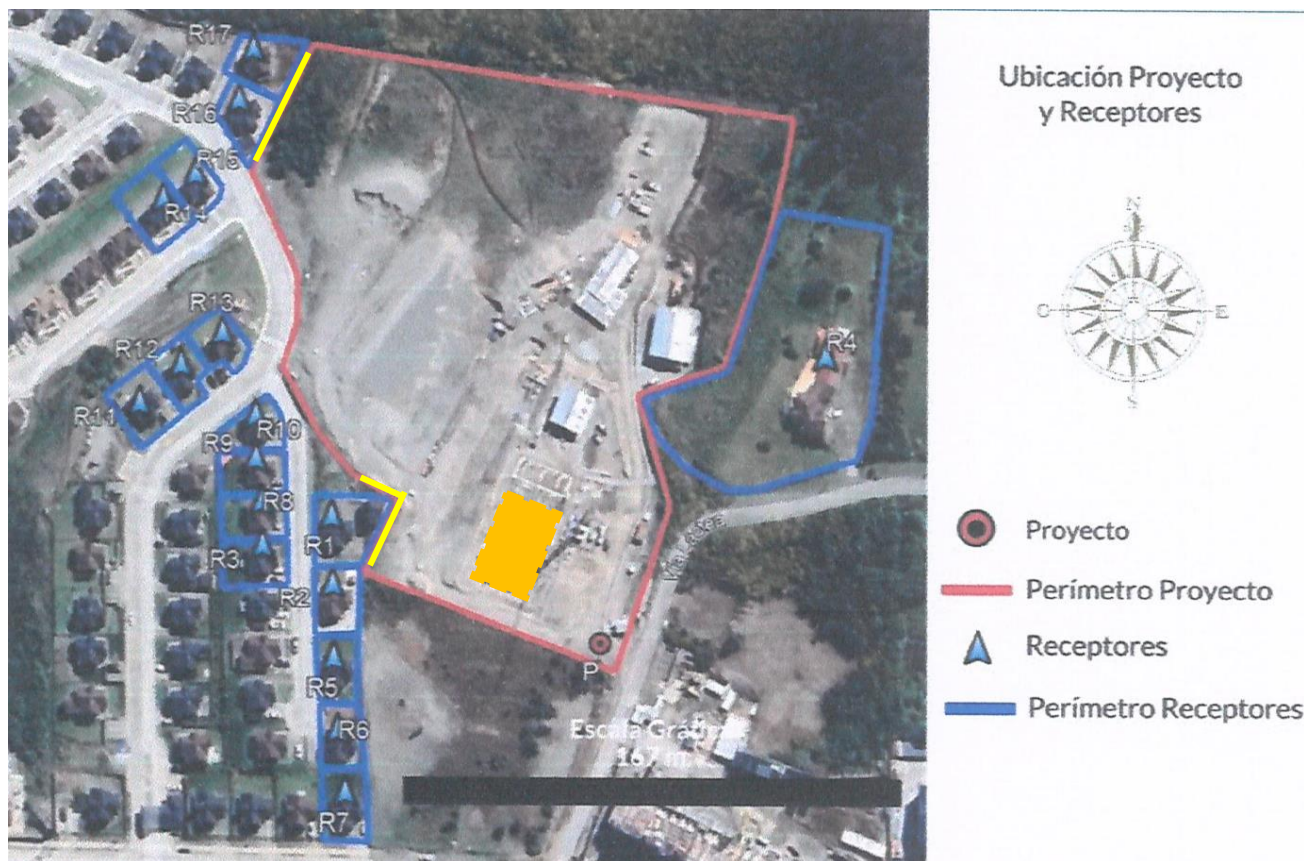
**Figura 4.**

Además en el citado informe, se identificaron 17 receptores potencialmente sensibles a los ruidos, que corresponden a viviendas aledañas a la UF, ubicadas mayoritariamente en la parte **oeste** del proyecto.

**Descripción:** Ubicación aproximada del edificio 1 en construcción (polígono área naranja), el perímetro del predio (polígono rojizo), y de los 17 receptores (R) potencialmente sensibles (polígonos azules). Sumado a lo anterior, se detalla la ubicación aproximada de las pantallas acústicas en los receptores R1, R2, R16 y R17 (líneas amarillas).

1. Pantalla acústica perimetral: aledaños a Receptores **R1, R2, R16 y R17**, para faenas con placa compactadora;
2. Pantalla acústica móvil en vanos<sup>2</sup> de edificio 1 (en construcción): para lugares donde se ejecuten trabajos, a fin de cubrir la línea visual directa, con respecto a los receptores, proyectando disipar el ruido equivalente a la **curva de Rw32**.
3. Pantalla acústica fija en vanos de edificio 1 (en construcción): contempla el cierre completo de cada vano (espacios como ventanas y puertas), con materiales acústicos absorbentes.

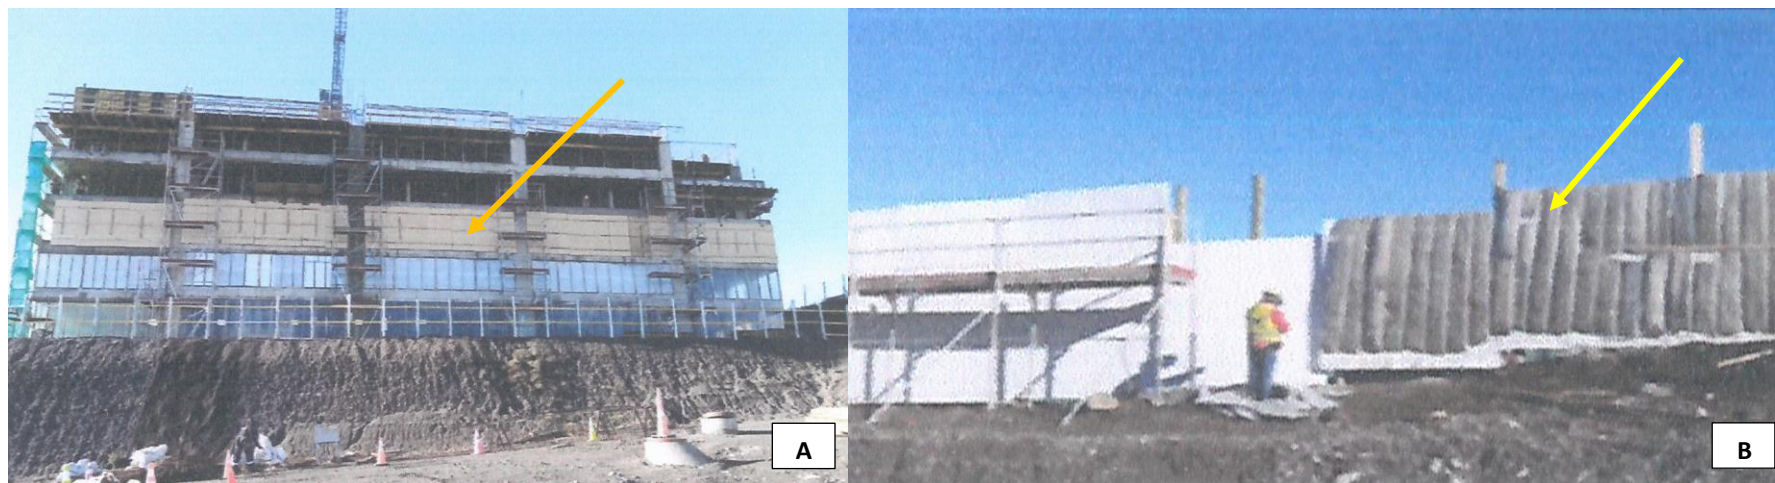
**Figura 5.**

Finalmente, el informe señalaba que el titular había instalado pantallas acústicas fijas en los vanos del tercer piso del Edificio N°1 (en proceso de construcción), y además la implementación de material fonoabsorbente en la superficie interior del mismo piso. Sumado a lo anterior, la instalación de pantallas acústicas perimetrales en contorno a la obra, según modelación, y pantallas móviles para aislar zonas con faenas de ruido.

**Descripción:** Control de emisión de ruidos provenientes del edificio en construcción. **A)** Cierre interior acústico (piso 3); **B)** Cierre perimetral acústico. Ambos se ubican en dirección a los Receptores 2 y 3.

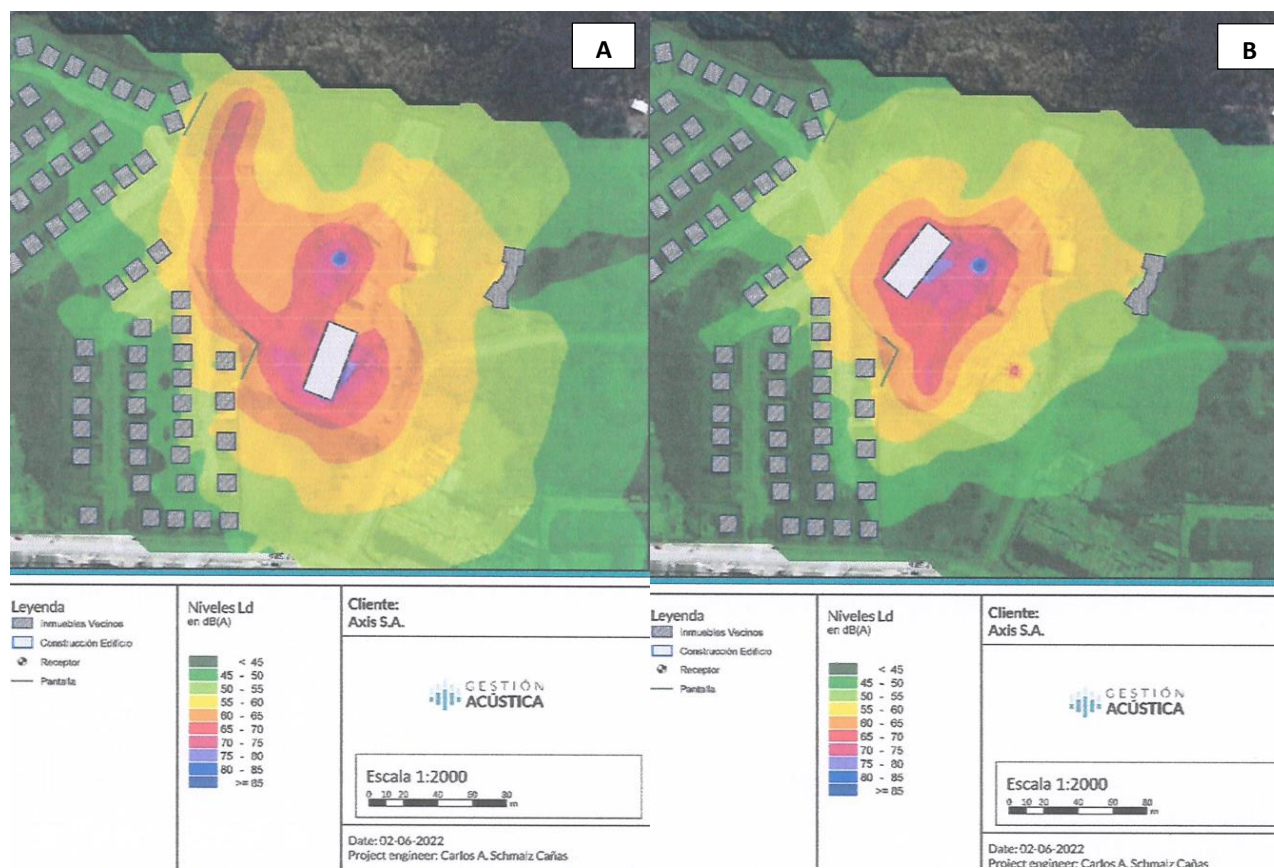
**Figura 6.**

Sumado a ello, se realizaron 2 modelaciones (Edificio 1 y 2) con mapas de ruidos, considerando las citadas medidas de control, cuyos resultados indicaban el cumplimiento a los límites máximos definidos en la norma de emisión de ruidos del D.S. 38/2011, para los 17 receptores.

**Descripción:** Modelación en mapa de ruidos para edificios 1 (A) y 2 (B), con las medidas de control de ruidos.
