INFORME TÉCNICO DE FISCALIZACIÓN AMBIENTAL

FAENA MINERA COLLAHUASI

DFZ-2020-1022-I-SRCA

ABRIL 2020

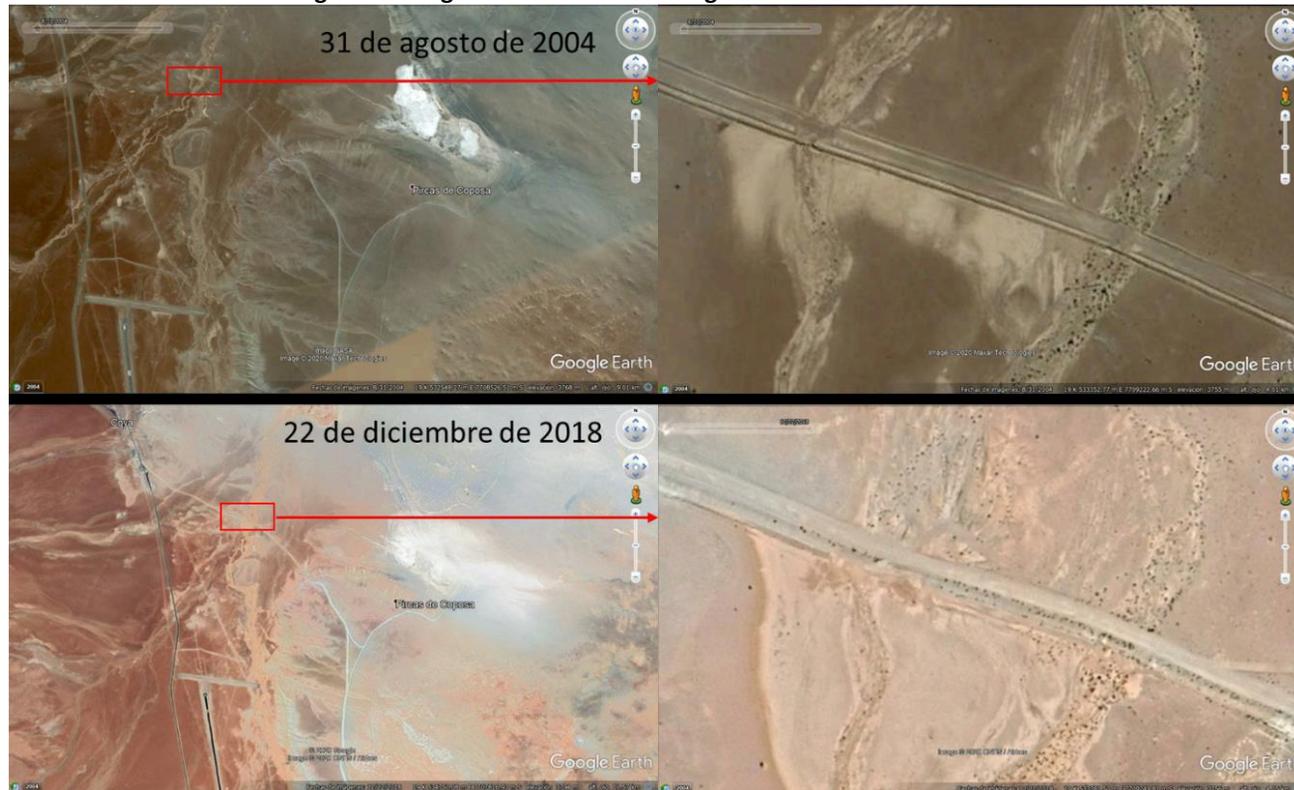
Figura A. Imágenes referenciales Google Earth de área de estudio.

En la Figura A, se pueden observar imágenes de Google Earth utilizadas de forma referencial para identificar la presencia de las zanjas construidas en la orilla del camino. Se presenta una imagen de la zona norte del área cubierta por la zanja, justo al sur del Salar de Coposa y un acercamiento de una zona donde la Quebrada Pabellón atraviesa la zanja y camino. La primera imagen corresponde a la primera imagen disponible para la zona, del 31 de agosto del 2004, donde ya se puede observar la zanja, la cual también es posible observar en una imagen más actual del 22 de diciembre de 2018, donde sabemos que esta zanja ya existía. A partir de las imágenes del satélite Landsat 7 en color verdadero a 15 metros de resolución espacial (Figura B), se pueden observar cambios sutiles en el ancho del camino entre la imagen de enero de 2003 y la composición de imágenes de noviembre y diciembre de 2003, lo cual podría ser indicador de que la zanja fue construida entre estas dos fechas. Las imágenes Landsat utilizadas se muestran en la Tabla 1. A partir de esta información, se puede decir que en la imagen de Google Earth del 2004, la zanja estaba construida hace aproximadamente 1 año y comparando esta con la imagen de 2018, se pueden observar cambios tanto en el comportamiento del cauce como el aumento de vegetación en la orilla de la zanja que podrían ser indicio de cómo esta modifica el flujo de agua hacia los cuerpos de vegetación aguas abajo.

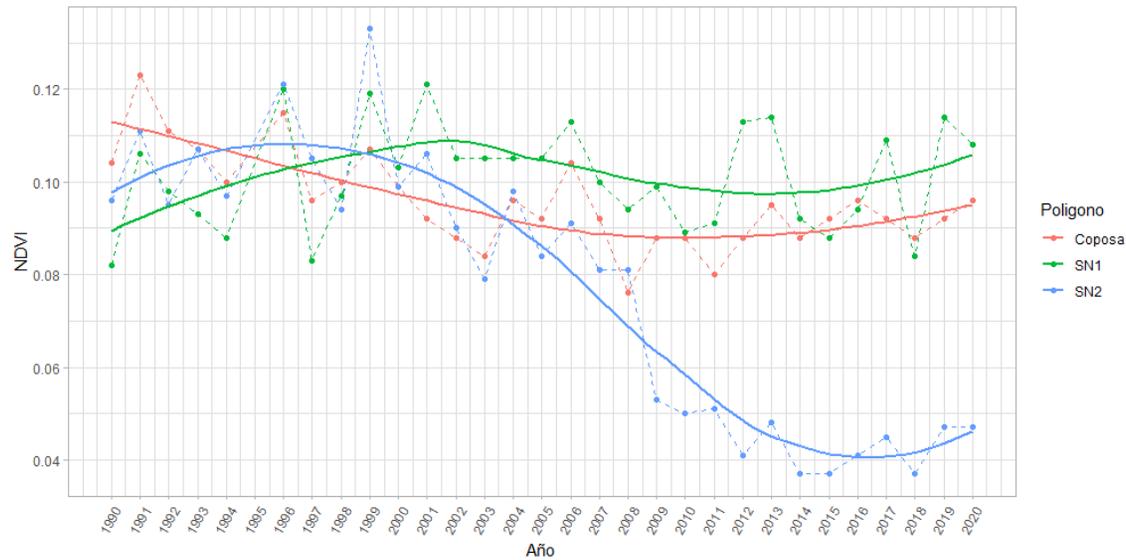
Figura C. Serie temporal anual de NDVI para áreas de vegetación analizadas.

En la Figura C, se presenta la serie temporal anual de la mediana de NDVI para las 3 áreas con vegetación analizadas. Se puede observar que tanto SN2 como coposa presentan una disminución del NDVI, coposa con una tendencia negativa desde antes del 2000 y SN2 a partir del año 2002 aproximadamente. Sin embargo, SN2 llega a valores medios significativamente más bajos.

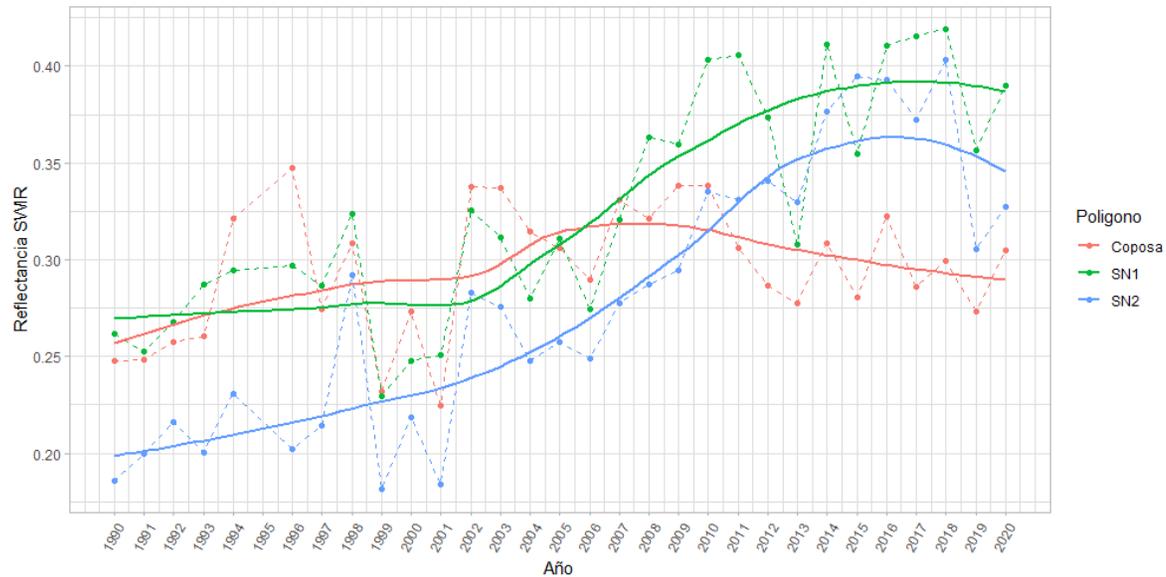
Figura D. Serie temporal anual reflectancia banda SWIR para áreas de vegetación analizadas.

En cuanto a la banda SWIR como indicador de humedad, se puede observar que tanto SN1 como SN2 presentan cambios notorios, a pesar de SN1 no mostrar indicaciones de cambio en su vegetación. Esto se podría interpretar como una disminución del contenido de agua en estas dos áreas.

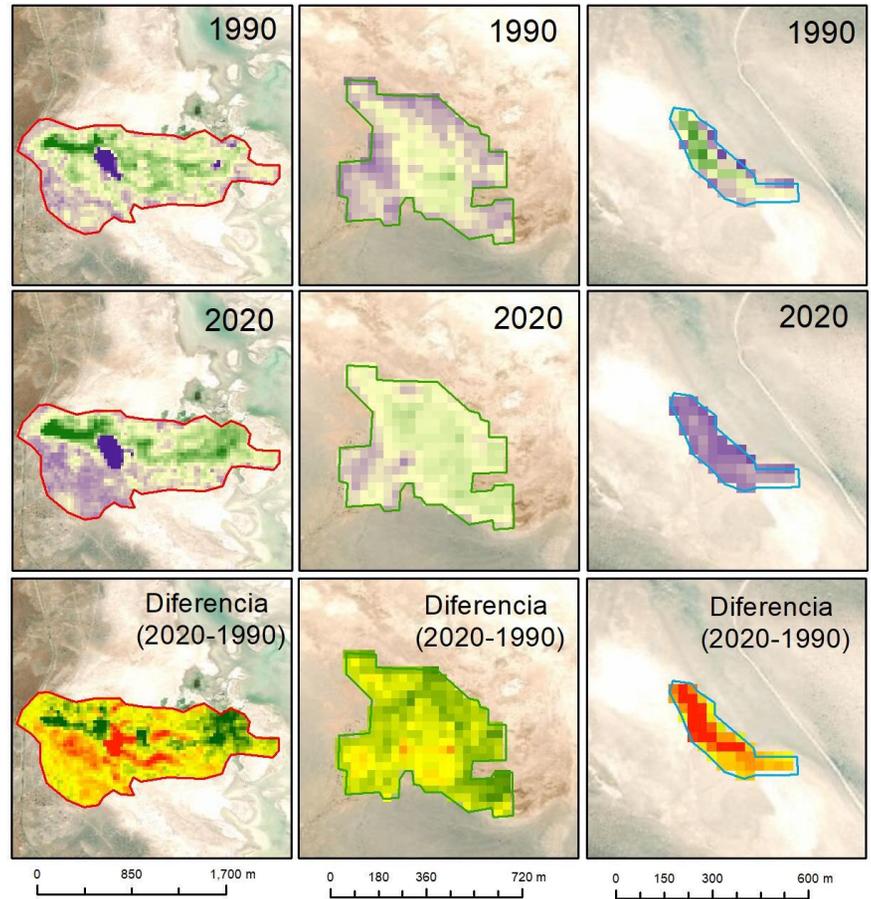
Figura E. Imágenes anuales de NDVI y diferencia de NDVI.

Finalmente, para ver de forma espacial los cambios ocurridos en la vegetación de las 3 áreas analizadas, se presentan mapas de NDVI para el año 1990 y 2000 y un mapa de diferencia de NDVI entre el año 1990 y 2020 (Figura E), donde los colores rojos (valores negativos) representan una disminución en el índice entre 1990 y 2020. En este se puede observar, que por ejemplo para SN2, tal como muestra la serie temporal, este tuvo una disminución del NDVI, llegando a valores por debajo de lo considerado vegetación. También es posible observar que, aunque la serie temporal de Coposa no expresa disminuciones en general, a partir de la mediana de sus píxeles en el NDVI, si ocurrieron cambios dentro del humedal, tanto de ganancias como de pérdidas de vegetación.

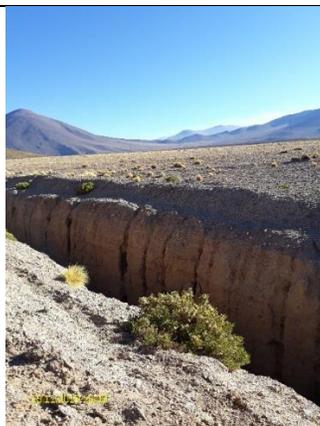
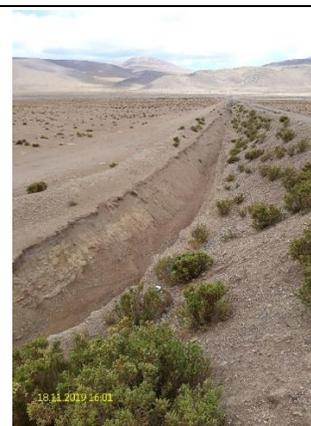
Fotografía 1.

Sector correspondiente al final de la Zanja N° 1, ubicada en el Portón Barrera Óxidos.

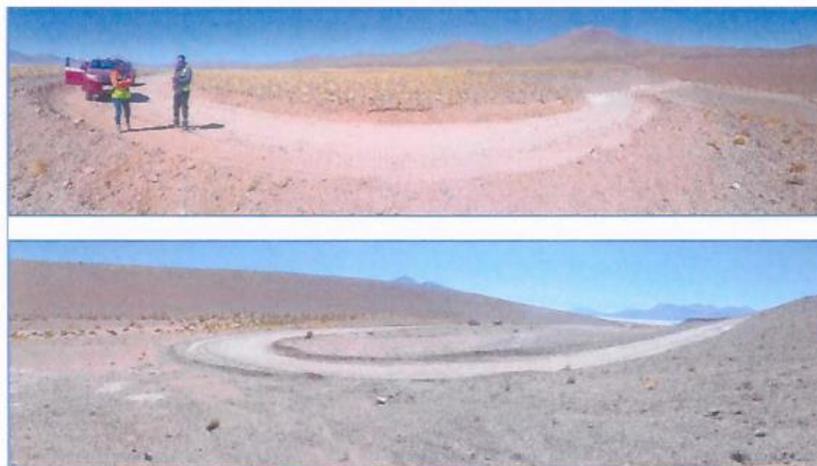
Figura 3. "Sector de Curvas y Contracurvas camino poniente"

En esta imagen se puede apreciar la ausencia de intervenciones en el Camino Poniente (Camino N° 1), lo que fue ratificado por personal CMDIC, G4S y de Carabineros en el punto el día 21-08-2019.

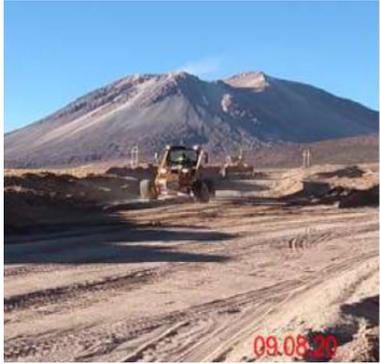
Fotografía 7.

Descripción del medio de prueba:
Mejoras realizadas en camino preexistente.

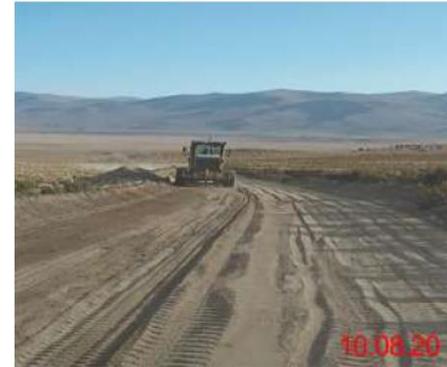
Fotografía 8.

Descripción del medio de prueba:
Mejoras realizadas en camino preexistente.

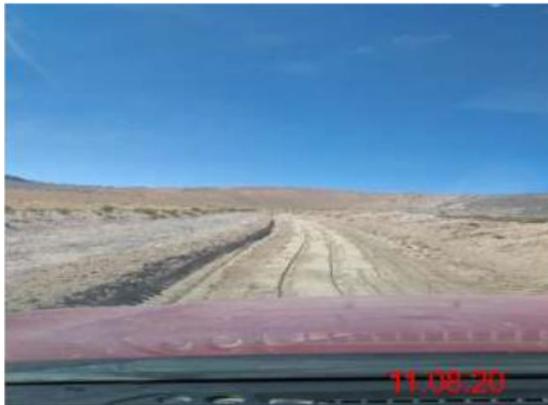
Fotografía 9.

Descripción del medio de prueba:
Mejoras realizadas en camino preexistente.
