## INFORME TÉCNICO DE FISCALIZACIÓN AMBIENTAL

RELLENO CERRO LA LEONA

DFZ-2022-320-XIII-RCA

AGOSTO 2022

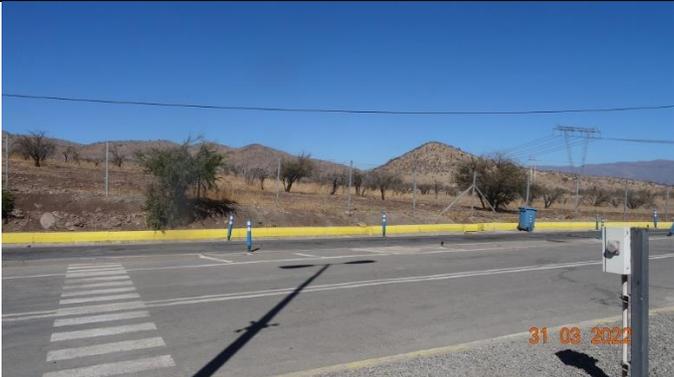
- a. Durante la actividad de inspección se observó cerca de la cabina de registro de entrada, una romana (Fotografía 1), por donde deben pasar los camiones. Felipe Meléndez indicó que llegan camiones desde la estación de transferencia ubicada en la comuna de Quilicura, y que también ingresan camiones directamente.

<b>Fotografía 1.</b>	<b>Fecha:</b> 31-03-2022	<b>Fotografía 2.</b>	<b>Fecha :</b> 31-03-2022
<b>Descripción Medio de Prueba:</b> Sector de pesaje en la entrada al Relleno Sanitario Cerro La Leona		<b>Descripción Medio de Prueba:</b> Planilla de registro de residuos en sistema del Relleno Sanitario Cerro La Leona

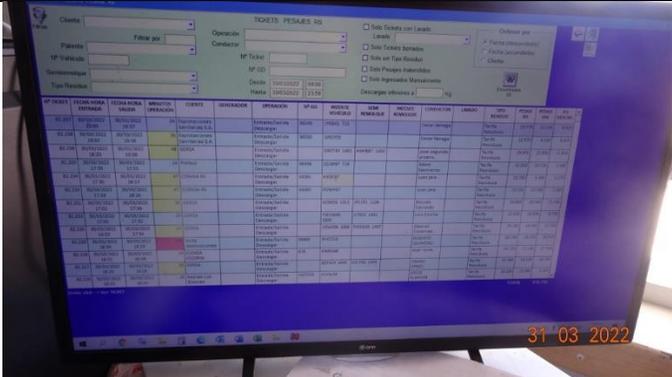
- b. Se observó una pantalla con un programa donde se registra la siguiente información luego de recepcionada la guía de despacho: número de ticket, fecha hora de entrada y salida, minutos de operación, cliente, operación N°GD, patente vehículo, conductor, pesaje INI, pesaje fin, Kg descargados (Fotografía 2). Se consultó por la recepción de lodos sanitarios, señalando el titular que estos son lodos deshidratados, de la empresa Explotaciones Sanitarias, y que son dispuestos en conjunto con el resto de los residuos recepcionados. Se observó camión cubierto con malla verde. Se consultó por este sistema de encarpado, señalando Felipe Meléndez que pronto instalaran un sistema de autoencarpe con manivela en los camiones del titular.

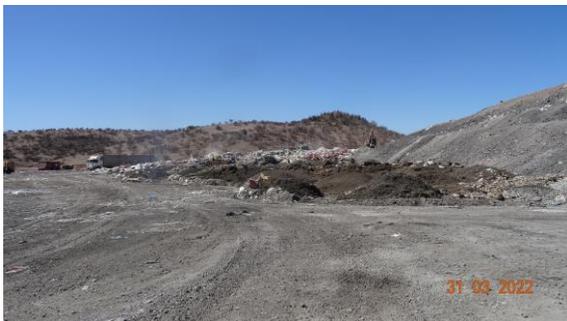
**Fotografía 3.**

a. Durante la actividad de inspección, se llegó a la plataforma ubicada en la cota 792 de la Fase 1B, desde donde se observaron los trabajos en el frente de trabajo, con residuos depositados recientemente, para dar continuidad a la plataforma de cota 795 (Fotografía 3).

**Descripción Medio de Prueba:** Frente de trabajo para plataforma de cota 795.

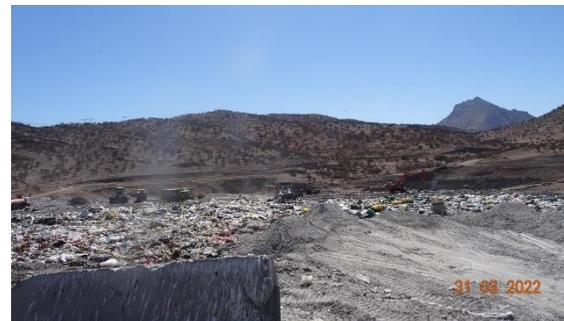
**Fotografía 4.**

- b. Se observó una máquina compactadora trabajando (Fotografía 4), un bulldozer, dos excavadoras y una máquina compactadora detenidos.
- c. Se observó un camión aljibe estacionado (Fotografía 5), el cual según Felipe Meléndez, se utiliza en caso de contingencia, y un camión aljibe que se encontraba humectando los caminos del relleno (Fotografía 6).

**Descripción Medio de Prueba:** Trabajos de compactación en frente de trabajo.

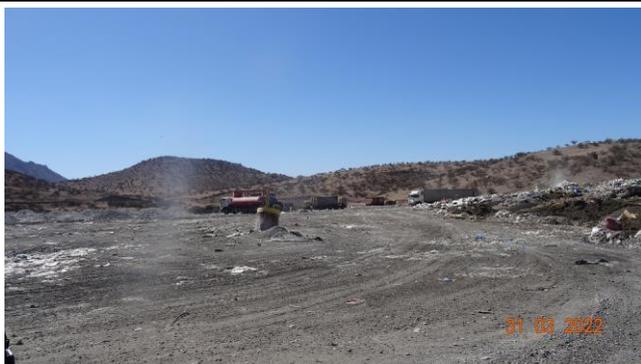
**Fotografía 5.**

**Descripción Medio de Prueba:** Camión aljibe detenido, utilizado en caso de contingencia.

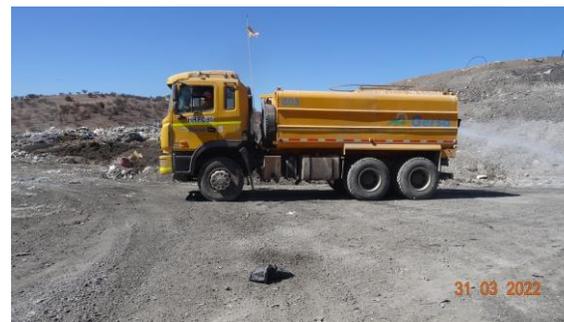
**Fotografía 6.**

**Descripción Medio de Prueba:** Camión aljibe operando en camino a plataformas superiores del relleno.

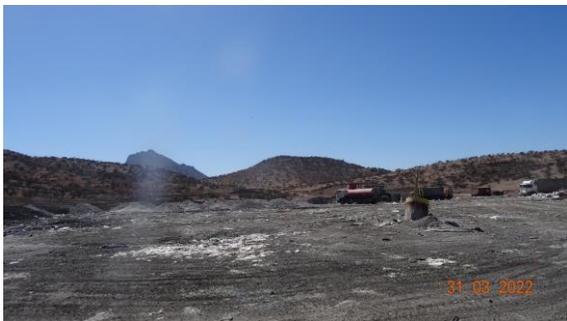
**Fotografía 7.**

- d. Además, Felipe Meléndez identificó en un costado del frente de trabajo, un acopio de tierra y en un sector cercano, el acopio de escorias de fundición (Fotografía 7), ambas utilizadas para cubrir los residuos. También identificó sector donde se encontraba dispuesto lodo deshidratado cerca del frente de trabajo (Fotografía 3), destacando que se reciben cerca de 100 toneladas al mes aproximadamente.

**Descripción Medio de Prueba:** Acopio de Escoria para utilizarla como cobertura

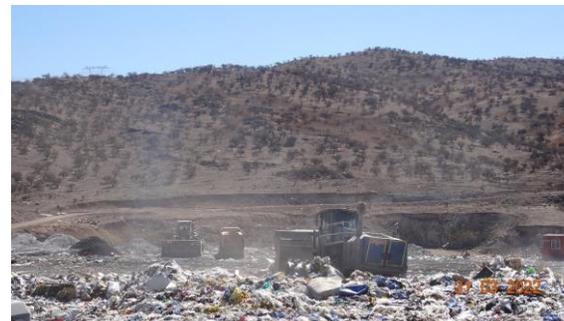
**Fotografía 8.**

- f. Se observaron barreras móviles ubicadas en la orilla poniente y cota basal del relleno, para impedir que residuos salgan fuera de esta área. No obstante, se observó en uno de los cerros colindante al relleno, con residuos volátiles tipo bolsa dispersos (Fotografía 8), a lo que Felipe Meléndez señaló que se han realizado actividades de limpieza, mostrando un cerro continuo el que habría sido limpiado, observándose con menos residuos dispersos.

**Descripción Medio de Prueba:** Residuos volátiles tipo bolsa dispersos en cerro colindante al relleno sanitario.

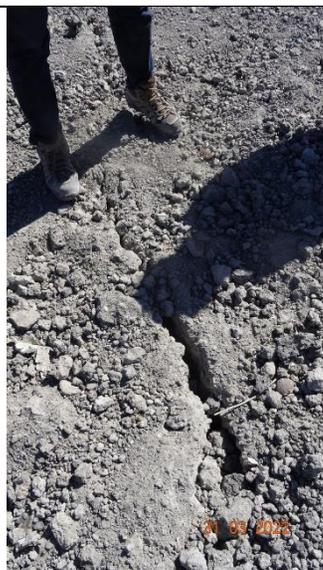
**Fotografía 9.**

- g. Se accedió a una plataforma superior en sector noreste, donde se observó en la esquina, una grieta de un largo discontinuo de 3 metros aproximadamente (Fotografía 9), el cual no fue observado al costado en el talud. Felipe Meléndez señaló que dicha grieta se encontraba monitoreada con 2 monolitos ubicados en dos cerros ubicados al costado del relleno (Fotografía 10).

- a. En acta de inspección, se solicitó al titular “todos los monitoreos y seguimiento realizados a la grieta observada en terreno”, respondiendo a través de una carta ingresada el 13 de abril del 2022, indicando que *“La grieta observada en terreno el día de la visita de la SMA el 31.03.2022, había sido detectada el día lunes 28.03.2022 durante la visita de la Auditoría Ambiental Independiente (AAI) realizada por el Grupo de Residuos Sólidos de la Pontificia Universidad Católica de Valparaíso (PUCV). La grieta se encuentra ubicada en una zona de retranqueo superior que coincide con el sector donde actualmente opera el frente de trabajo existiendo movimiento constante de maquinaria pesada y vehículos. La grieta corresponde a una grieta superficial de la cobertura, de longitud acotada y dada las características del material de cobertura pudo originarse por pérdida de humedad en el sector. Dada su ubicación no reviste riesgo de inestabilidad hacia el talud del relleno sanitario. Esta grieta continuará siendo monitoreada como parte del plan de monitoreo de cobertura incluido en el Plan de Prevención de Contingencias para el Control de Emisiones de Biogás. En el anexo N°1 de adjunta acta de la visita de la Auditoría Ambiental Independiente (AAI)”*.

- b. El Informe de la AAI señala respecto de la grieta que se ubica en Celda 1-A que *“Se aprecia en el sector nor oriente de la celda, en el último retranqueo una grieta, la cual, a juicio de este auditor, se trata de una grieta superficial de la cobertura, de longitud acotada, y dada las características del material pudo originarse por pérdida de humedad. No reviste dada su ubicación riesgo de inestabilidad hacia el talud”*.

**Descripción Medio de Prueba:** Grieta en plataforma superior en sector noreste.

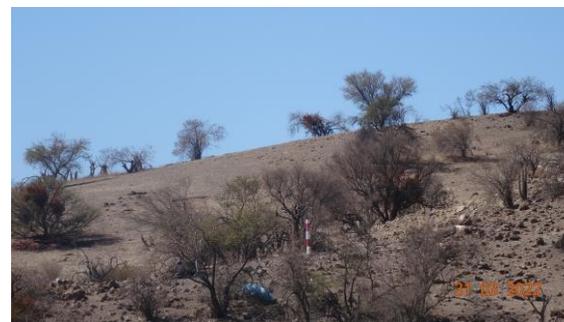
**Fotografía 10.**

**Descripción Medio de Prueba:** Monolito ubicado en costado este del relleno sanitario.

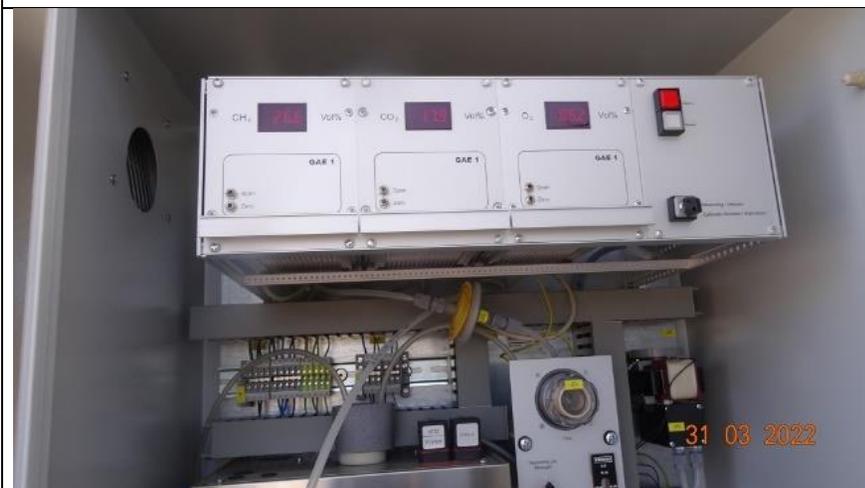
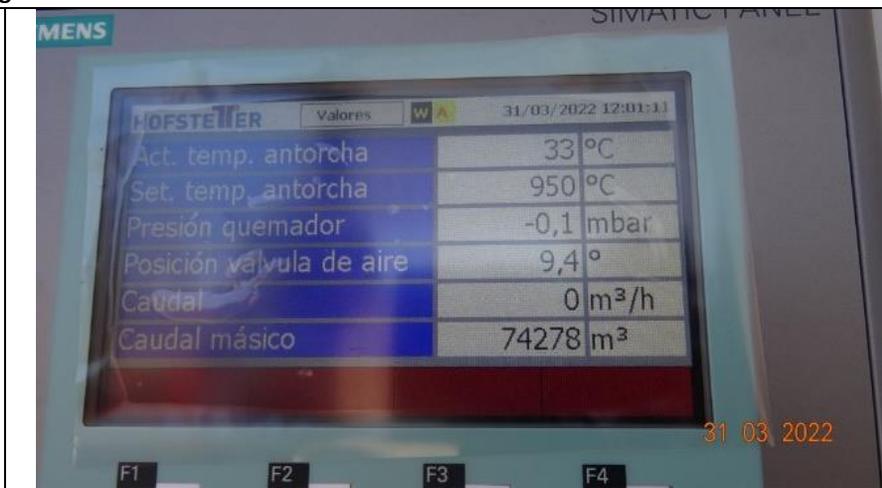
Número de Hecho Constatado: 3	Estaciones N°: 3
Documentación revisada: --	
<b>Exigencias:</b>  <b>RCA N° 516/2002</b> <b>Considerando 5.2.</b> <i>5.2. Respecto de los impactos ocasionados sobre el Aire, referidas a los olores, el Titular se obliga a:</i> <i>5.2.1. Instalar y operar planta de quema de biogás, que incluye sistema de evacuación de gases desde el interior del relleno y un sistema de transporte a las chimeneas donde el gas será quemado bajo medidas de control de los caudales de ingreso y de los gases de salida.</i> <i>Respecto a esta medida, esta Comisión establece que dicha planta deberá estar construida antes de la etapa de operación del proyecto.</i> <i>5.2.3. Implementar un programa de reparación de la cobertura sellando grietas y reponiendo material en donde por efecto del viento y/o la lluvia este haya sido removido.</i>	
<b>Hechos constatados:</b> a. Durante la actividad de inspección, se consultó por los pozos de extracción y chimeneas de ventilación de biogás, señalando Felipe Meléndez que no han sido incorporados nuevos pozos ni chimeneas, en relación a lo informado en acta de inspección de la SMA del 07 de julio de 2021. b. Se visitó planta de quema de biogás, la que al momento de la inspección se encontraba apagada. Al respecto, Felipe Meléndez señaló que extraen un caudal de 200 a 300 m <sup>3</sup> /día de biogás, y que por lo mismo, la planta funciona 2 a 3 horas al día. c. Se mostró el panel del analizador con las mediciones de CH <sub>4</sub> , CO <sub>2</sub> , O <sub>2</sub> y Temperatura (Fotografía 11), y también se visualizó una pantalla con bitácora de actividades, y otra pantalla donde se muestra que el caudal al momento de la inspección marcaba 0 m <sup>3</sup> /h (Fotografía 12), y un caudal máscico de 74.278 m <sup>3</sup> .

<b>Fotografía 11.</b>	<b>Fecha:</b> 31-03-2022	<b>Fotografía 12.</b>	<b>Fecha :</b> 31-03-2022
<b>Descripción Medio de Prueba:</b> Panel del analizador con las mediciones de CH4, CO2, O2 y Temperatura		<b>Descripción Medio de Prueba:</b> Pantalla que muestra variables operacionales de la chimenea.

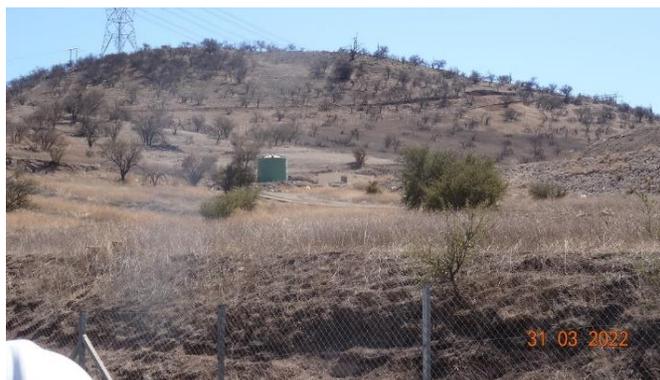
**Fotografía 13.**

- a. Durante la actividad de inspección, se consultó por un reporte de incidente ocurrido el 17 de marzo de 2022, y cargado, en respuesta a instructivo de la SMA a través de la Res. Exenta N°885/2016, donde se les indicó que se debe cumplir con el plazo máximo de 24 horas para informar en el módulo habilitado para ello en el Sistema de Seguimiento Ambiental.
- b. De acuerdo a lo indicado por el titular, los incendios del 14 de diciembre de 2021 y del 17 de marzo de 2022, fueron superficiales, no teniendo claro aún su origen. Señalaron que la SEREMI de Salud fue y que se encuentran con sumario abierto.
- c. Durante el recorrido se observaron dos estanques para agua, ubicados al lado sur del relleno, con la función de abastecer los camiones aljibes en caso de incendios (Fotografía 13).

**Descripción Medio de Prueba:** Estanque para agua, para abastecer camión aljibe en caso de incendio.
