INFORME TÉCNICO DE FISCALIZACIÓN AMBIENTAL

Medidas Provisionales

PUB TERRAZA CATEDRAL

DFZ-2022-1563-II-MP

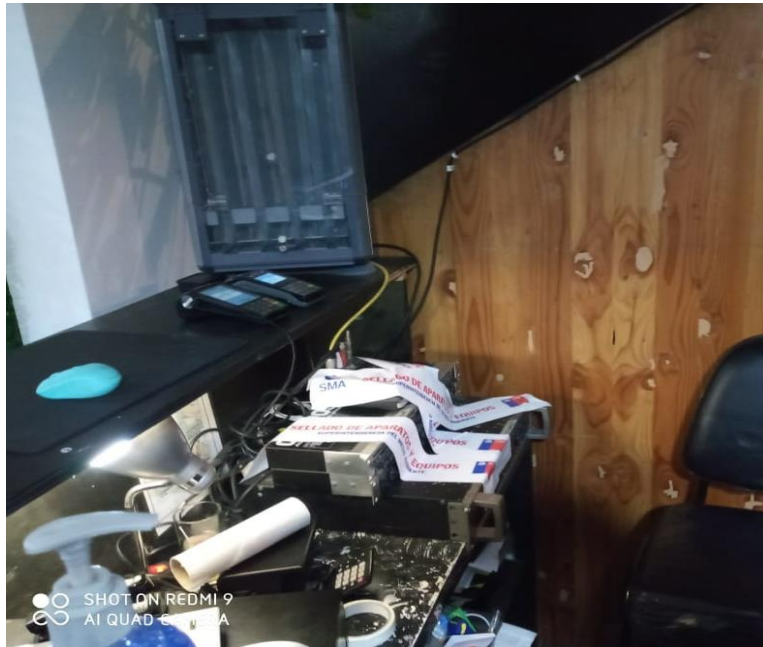
| Descripción del medio de prueba: Se observa en el registro el sistema de audio sellado. | | | | Descripción del medio de prueba: Se observa en el registro el sellado de parlantes del segundo nivel de la fuente. | | | |

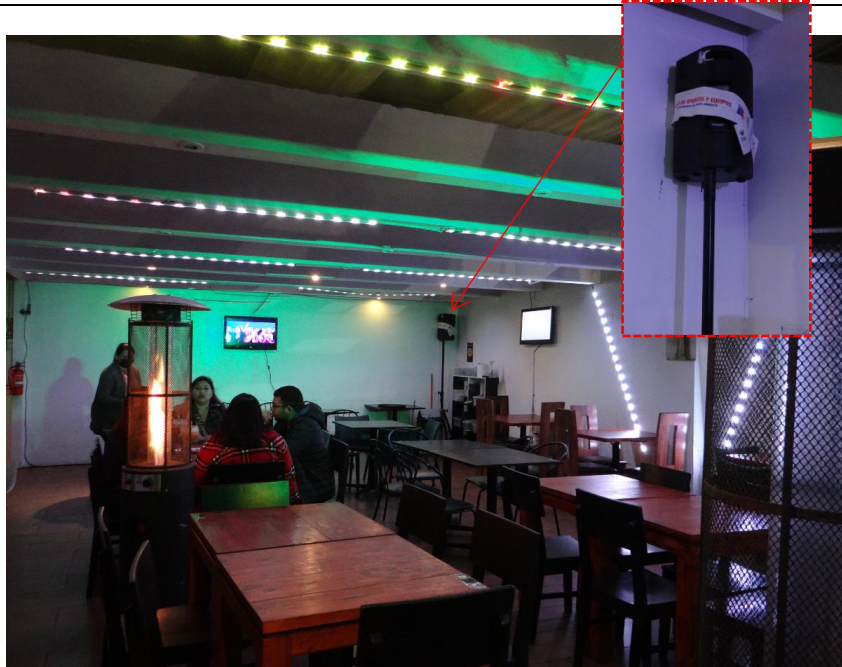
| Descripción del medio de prueba: Se observa en el registro fotográfico equipo de sonido (parlante) emplazado en segundo piso, el cual al momento de la inspección ambiental se encuentra con su sello intacto sin intervención. | | | Descripción del medio de prueba: Se observa en el registro fotográfico 3 parlantes emplazados 2 de ellos en la parte superior (vigas del techo) en dirección hacia el suelo y un tercer equipo dispuesto aproximadamente a 1 metro de altura (desde el piso). En su parte posterior uno de ellos indica "Arco 24T Frecuency Range 65Hz – 20kHz". | | |

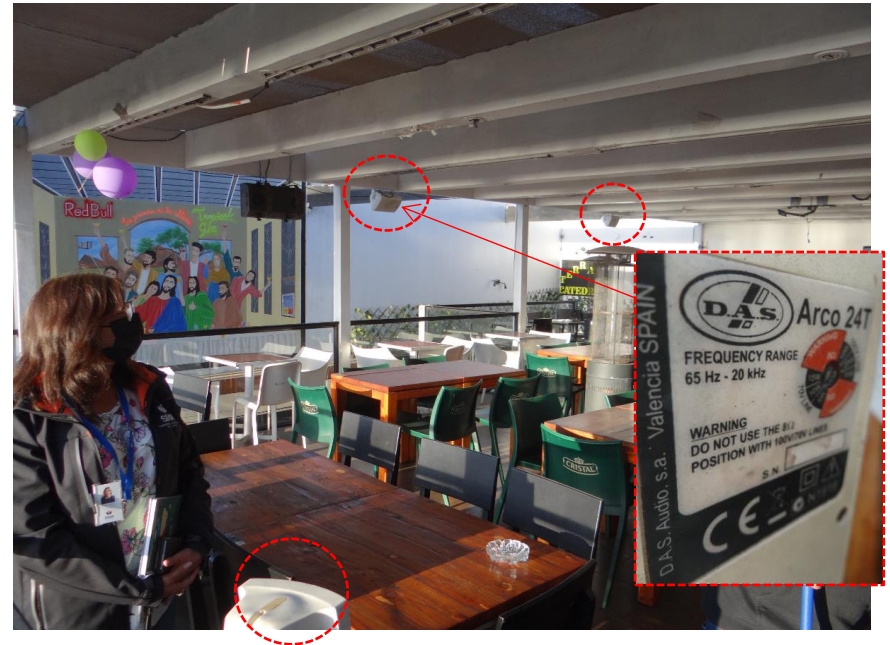
| N° | Medida asociada | Hecho constatado | Conformidad técnica de la medida |
|---|---|---|---|
| | | <p>aproximadamente desde el suelo.</p> <ul style="list-style-type: none"> - Los equipos de sonido dispuestos en el segundo nivel se encontraban dispuestos en el techo en dirección al suelo. - Instalación de malla color gris en el techo. - Equipos de sonido sellados el 01 de julio de 2022 no se encontraban instalados al momento de la inspección. | <p>la instalación del limitador.</p> <p>A su vez, señalar que la medición indica que aún persiste el incumplimiento a la norma, ya que existe una excedencia de 6 dB sobre lo establecido en el artículo 7° del D.S. N°38/2011 del MMA.</p> |

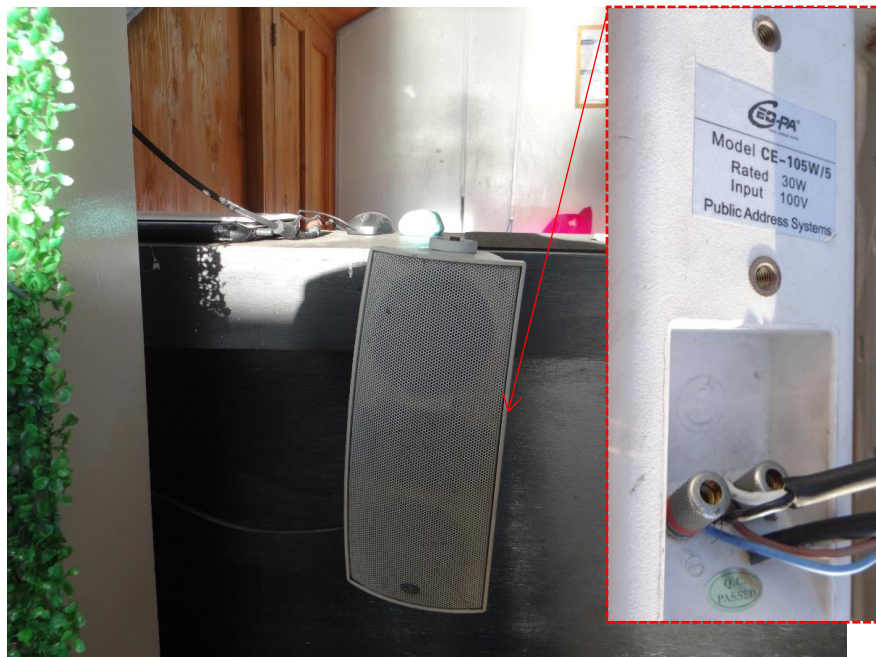
| Descripción del medio de prueba: Se observa en el registro fotográfico equipo de sonido (parlante) emplazado en primer piso, en su parte posterior se observa Modelo CE-105W/S. | | | Descripción del medio de prueba: Se observa en el registro fotográfico malla de color café arena, señalada con flechas de color rojo en la imagen y la malla de color amarillo (flecha celeste en la imagen). | | |
