INFORME TÉCNICO DE FISCALIZACIÓN AMBIENTAL

CES HUMOS 3 (RNA 110739)

DFZ-2022-288-XI-RCA

ABRIL 2022

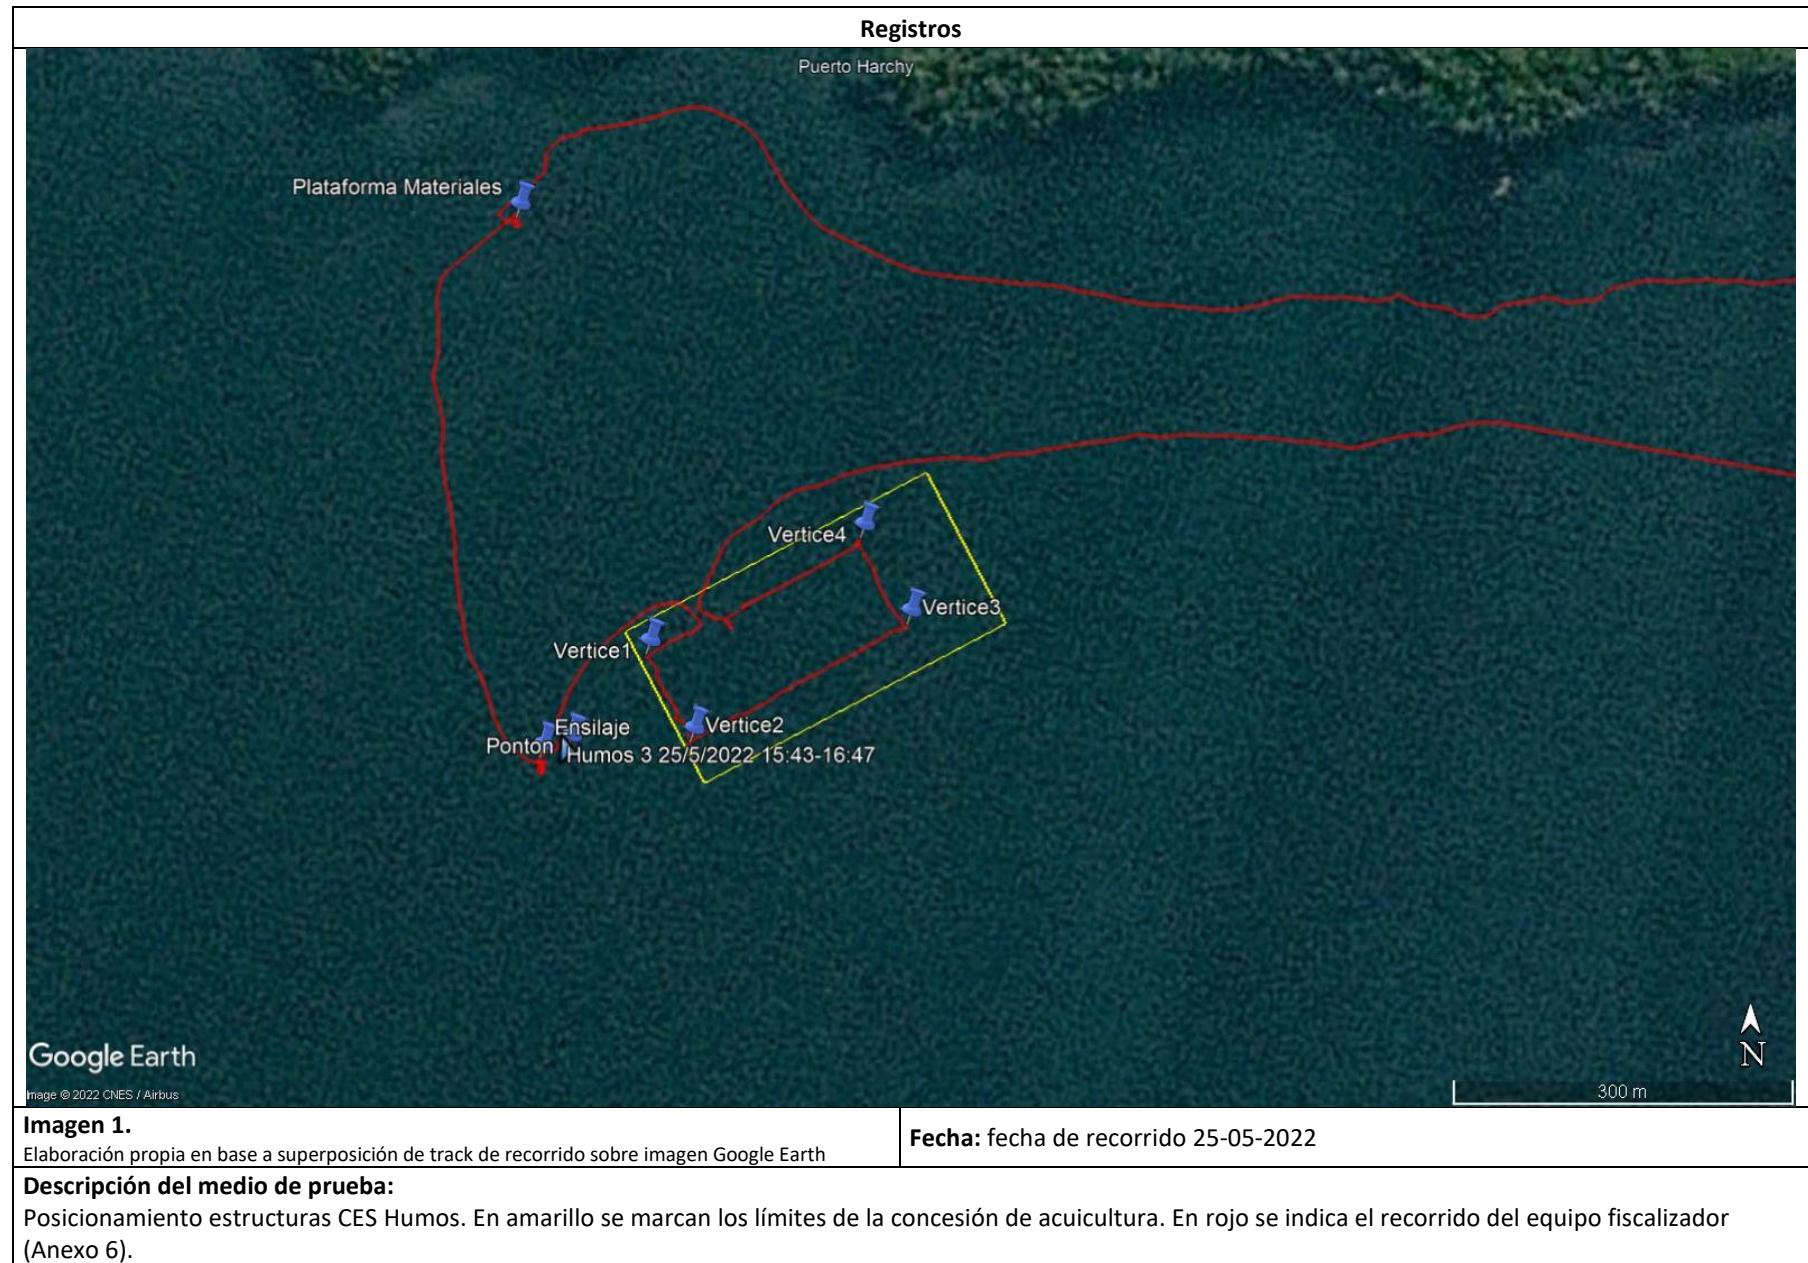
Vértice	Latitud S	Longitud W	A	45°42'47.26"	73°54'00.15"	B	45°42'42.73"	73°53'47.88"	C	45°42'38.43"	73°53'51.11"	D	45°42'42.96"	73°54'03.39"
Vértice	Latitud S	Longitud W														
A	45°42'47.26"	73°54'00.15"														
B	45°42'42.73"	73°53'47.88"														
C	45°42'38.43"	73°53'51.11"														
D	45°42'42.96"	73°54'03.39"														
Hecho (s): Se realiza georreferenciación de los módulos cultivos y pontones para registrar el posicionamiento de estas estructuras. Las balsas jaula se encuentra dentro de la concesión de acuicultura. El pontón de habitabilidad se encuentra 93 metros fuera del área de concesión. La plataforma de ensilaje se encuentra 120 metros fuera del área de concesión. La plataforma de materiales se encuentra 366 metros fuera del área de concesión (Imagen 1).

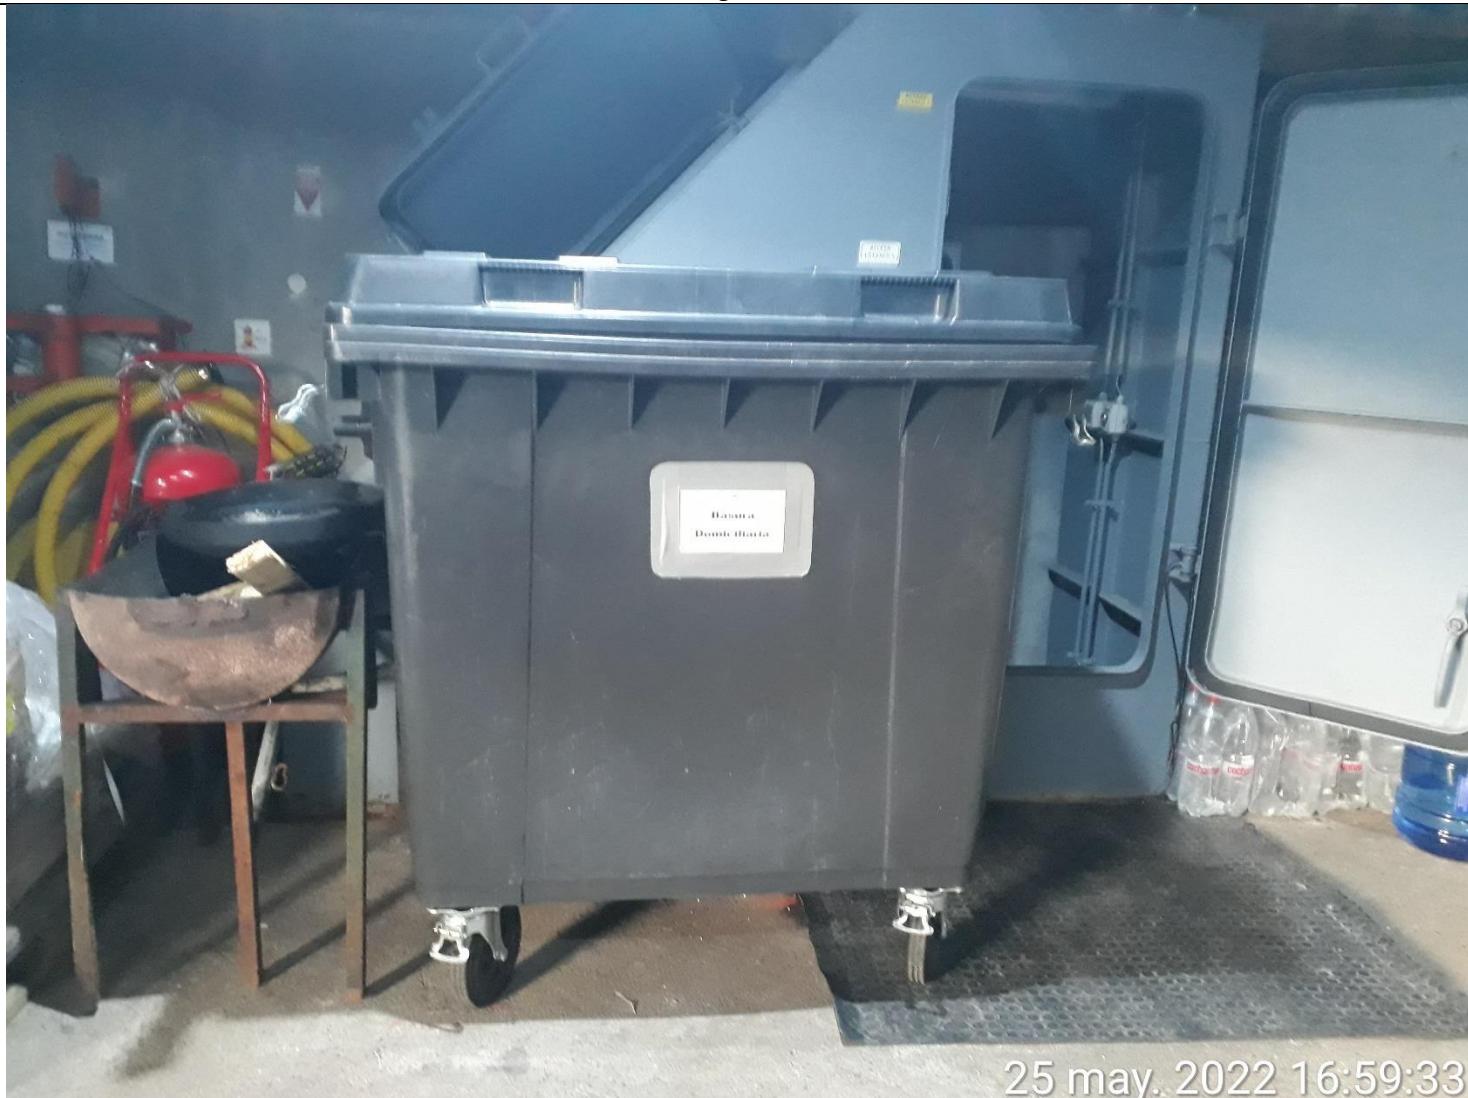
Fotografía 1

Descripción del medio de prueba: Bin de 1000 litros con desechos domiciliarios en pontón de habitabilidad.

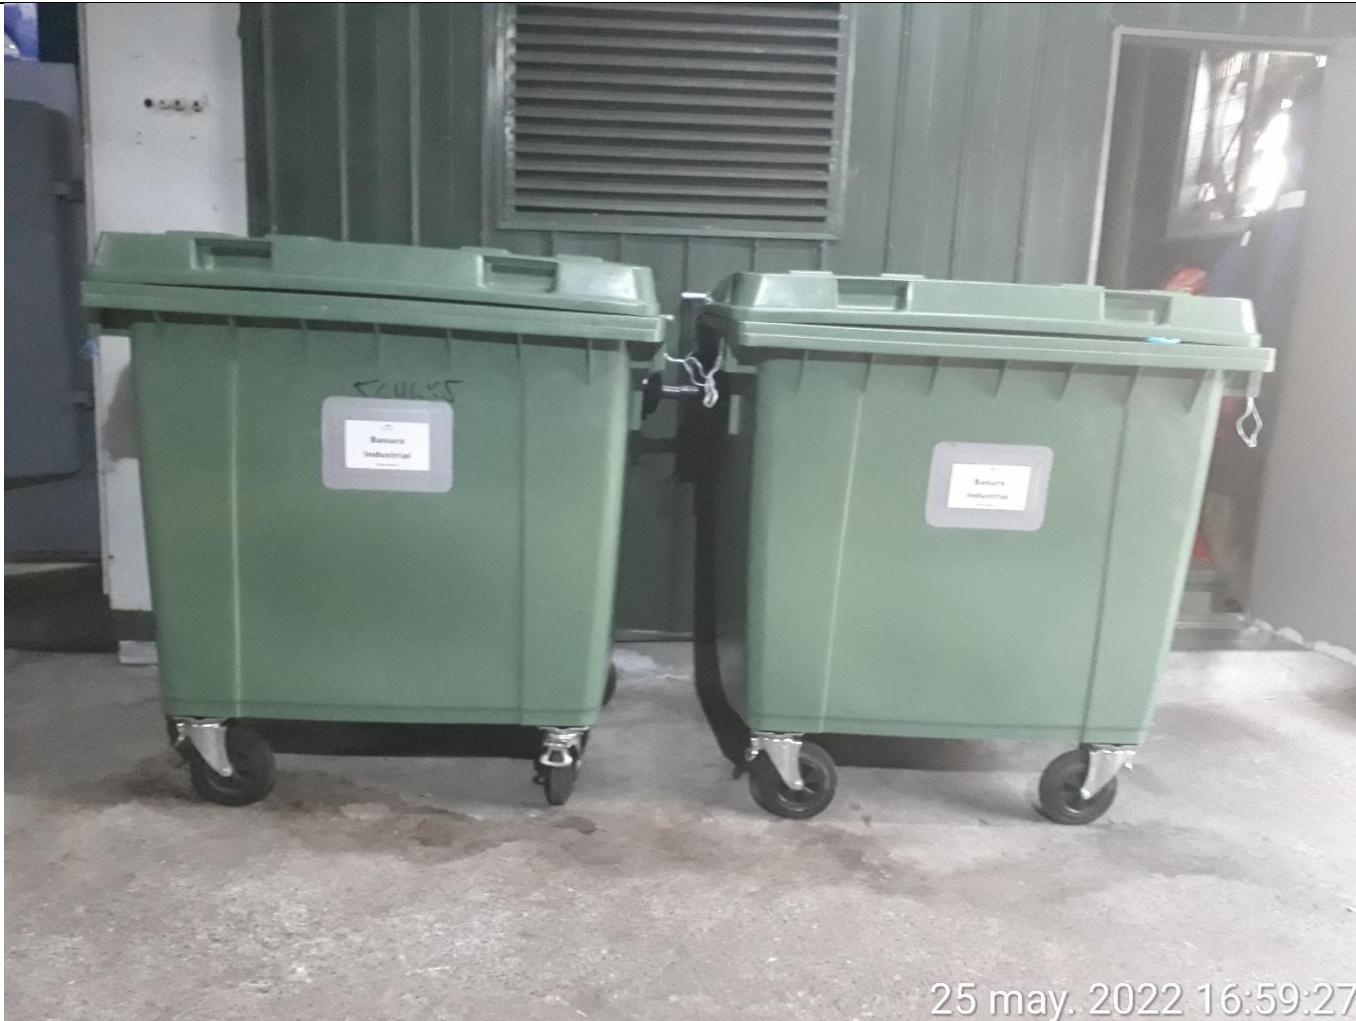
Fotografía 2

Descripción del medio de prueba: 2 Bin de 1000 litros con basura industrial en pontón de habitabilidad.

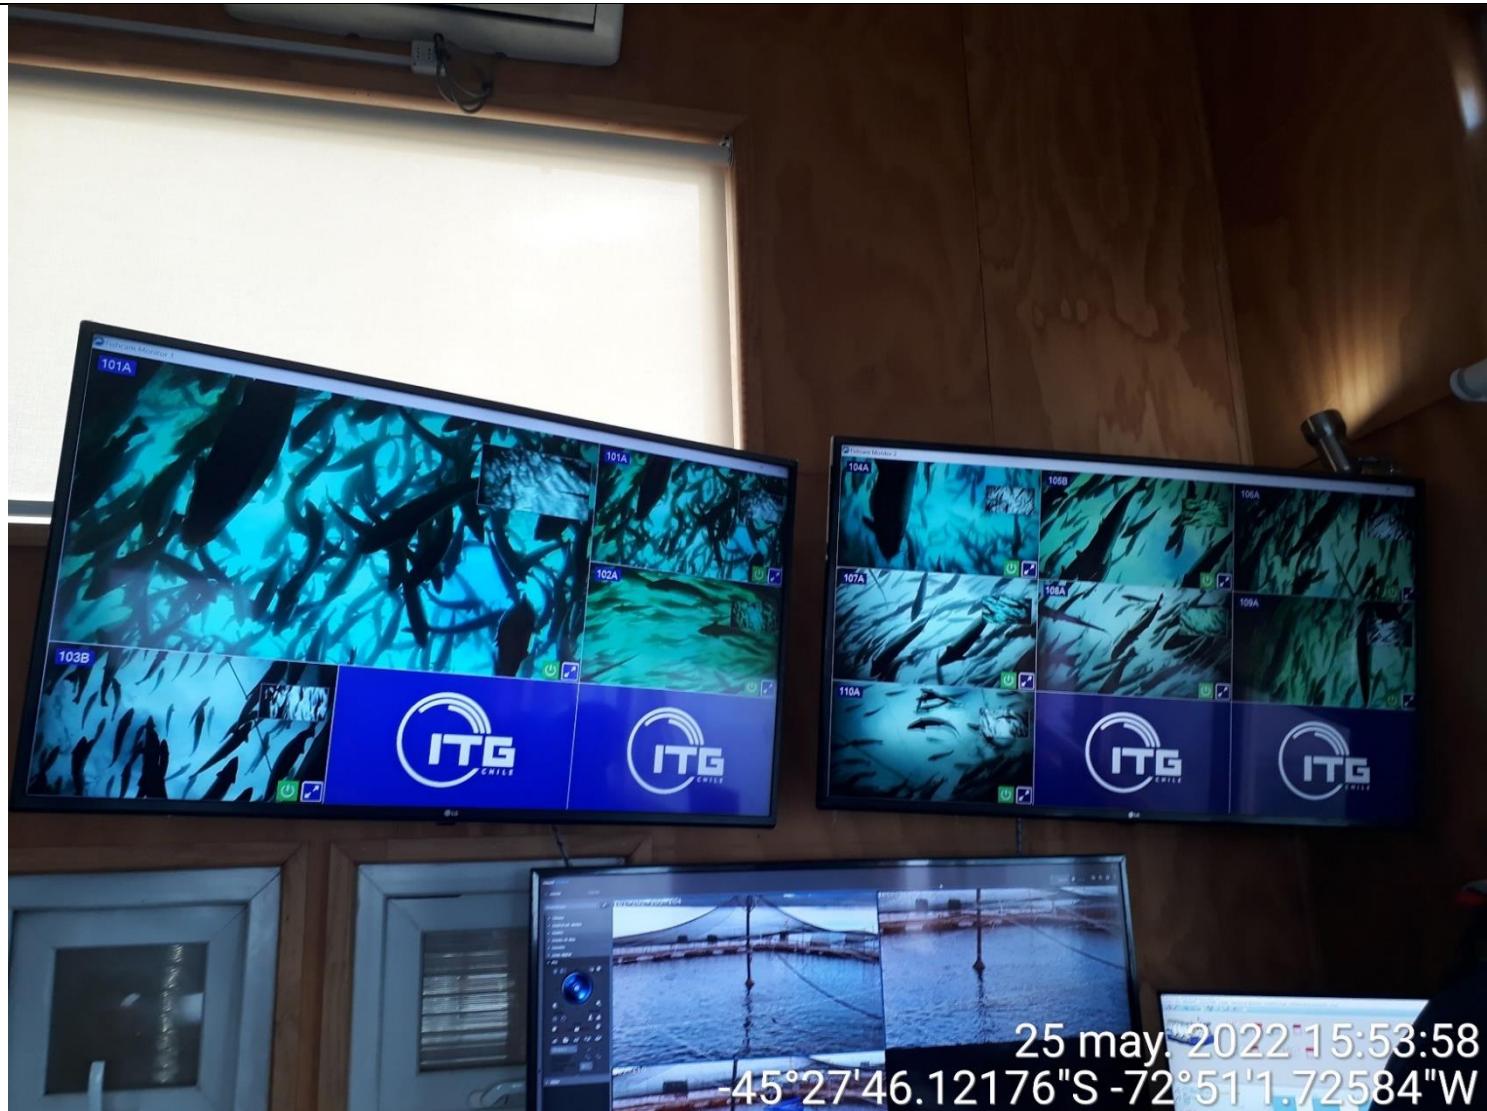
Fotografía 3

Descripción del medio de prueba: Cámaras operativas para controlar alimentación

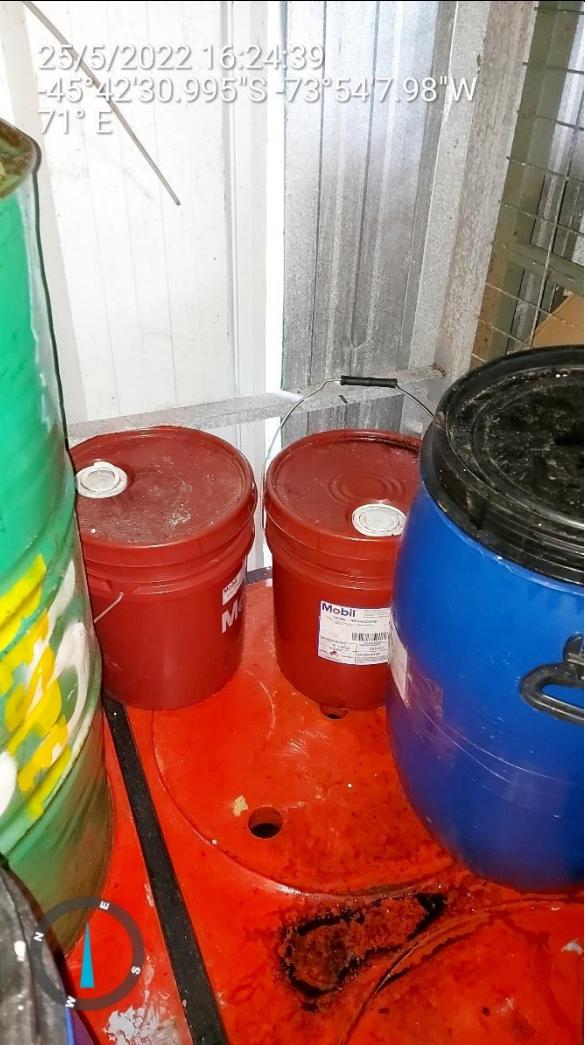
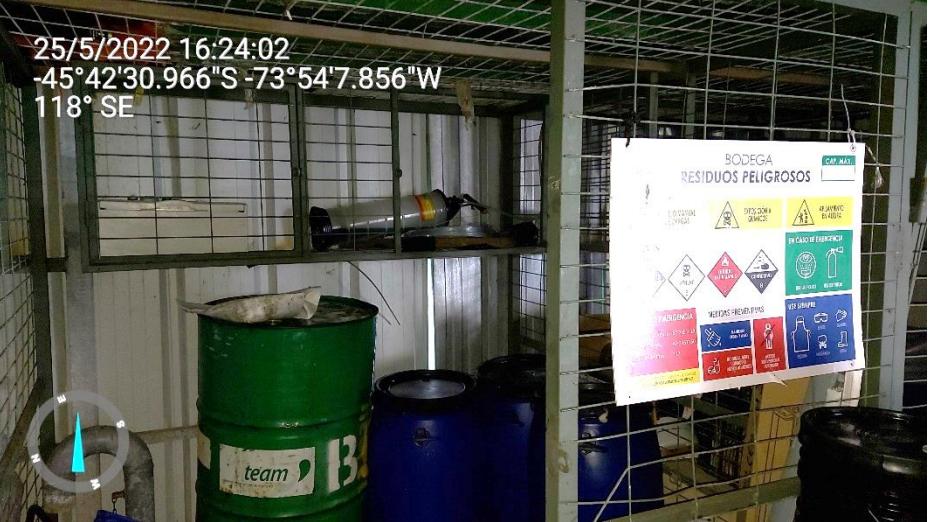
<p>25/5/2022 16:24:02 -45°42'30.966"S -73°54'7.856"W 118° SE</p>	
Fotografía 4 Descripción del medio de prueba: Sala respet con pretil y techada con los productos ordenados y etiquetados	Fecha: 25-05-2022	Fotografía 5 Descripción del medio de prueba: bodega de residuos peligrosos techada con los productos ordenados y etiquetados	Fecha: 25-05-2022

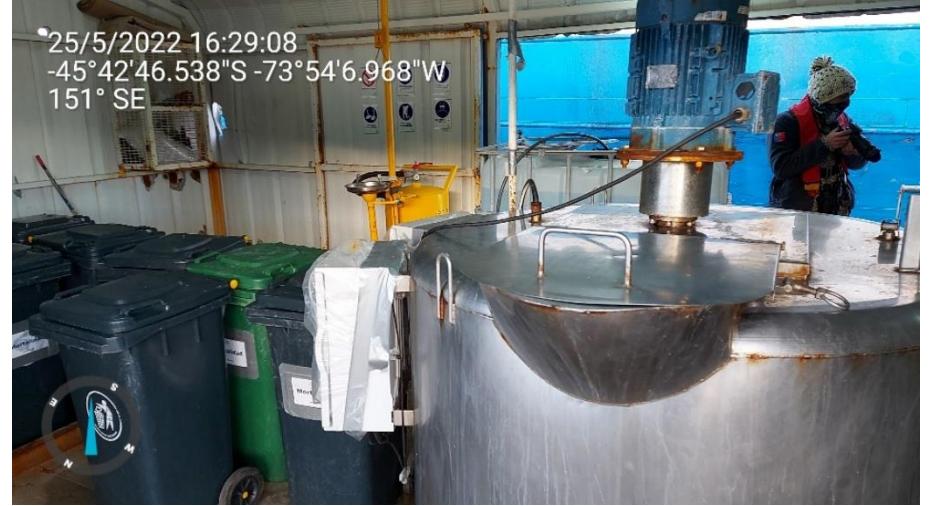
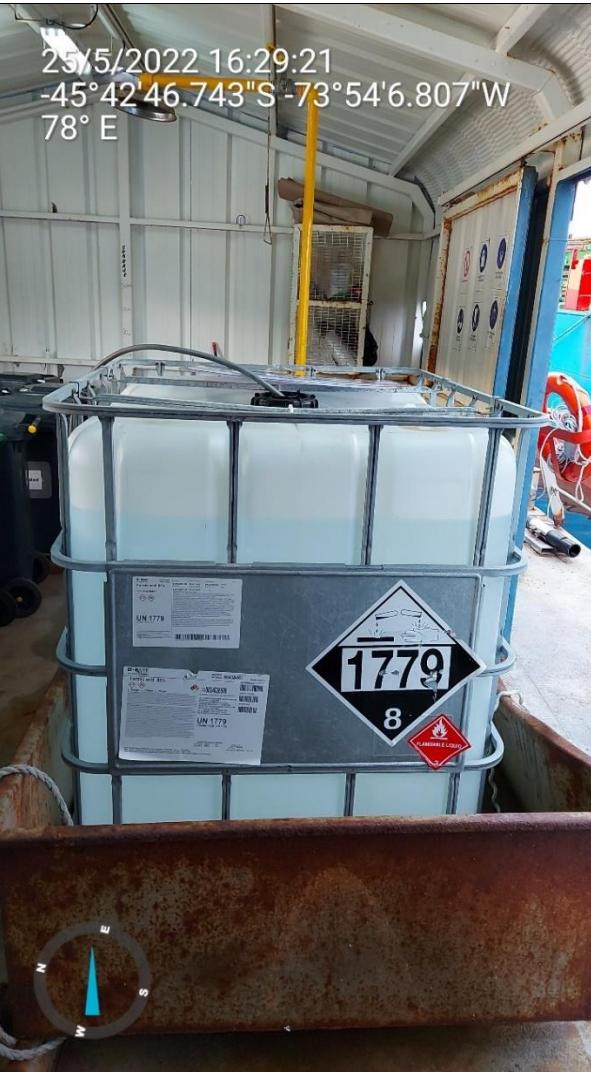
<p>25/5/2022 16:29:21 -45°42'46.743"S -73°54'6.807"W 78° E</p>
Fotografía 6	Fecha: 25-05-2022
Descripción del medio de prueba: Sistema de ensilaje con capacidad para 20 m3.	Descripción del medio de prueba: Bin de ácido fórmico ubicado dentro de sala de ensilaje.

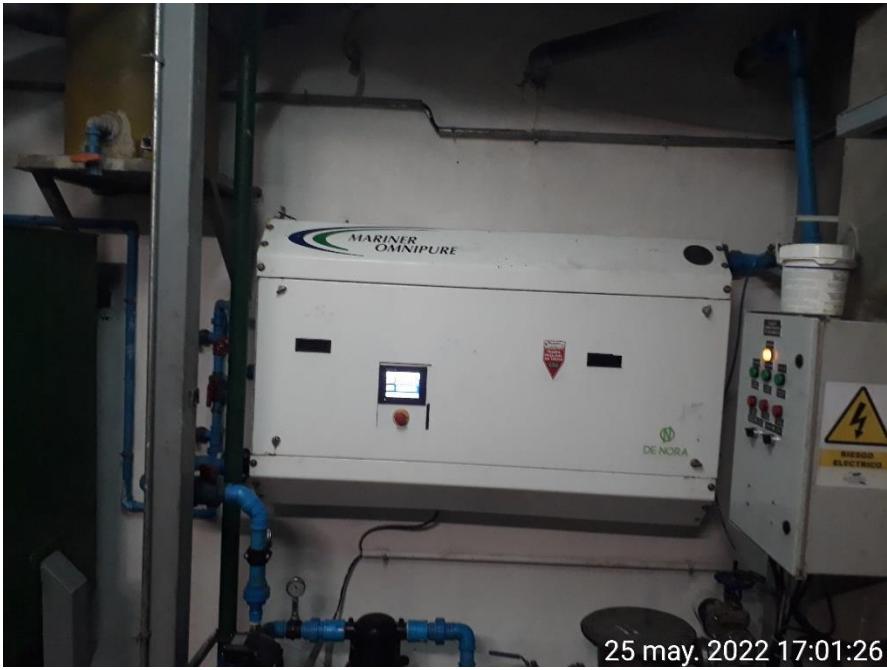
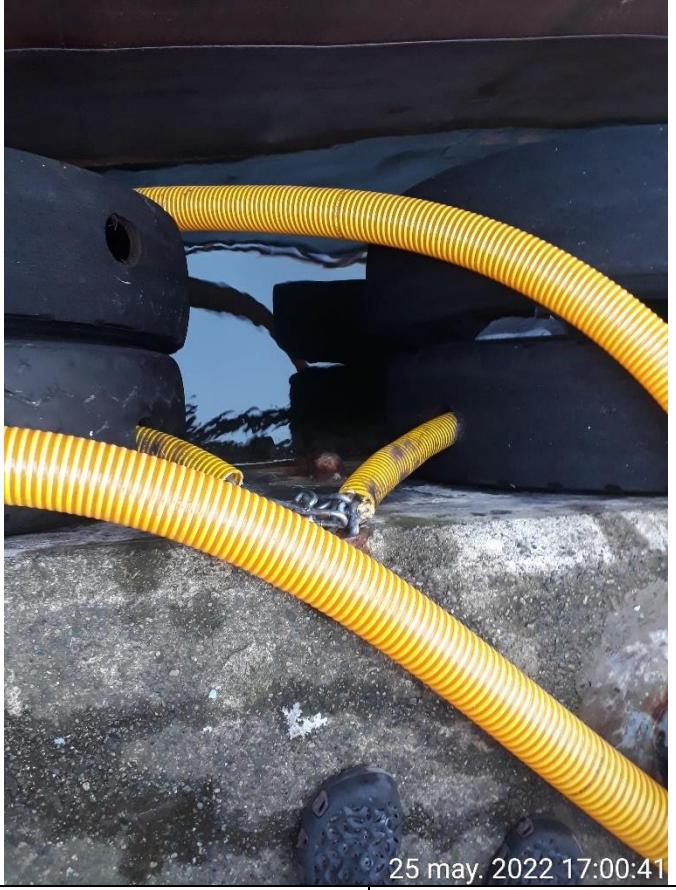
<p>25 may. 2022 17:00:41</p>	
Fotografía 6 Descripción del medio de prueba: Planta de aguas servidas marca omnipure.	Fecha: 25-05-2022	Fotografía 7 Descripción del medio de prueba: Punto de descarga de la planta sin rastros de sólidos o alguna coloración	Fecha: 25-05-2022

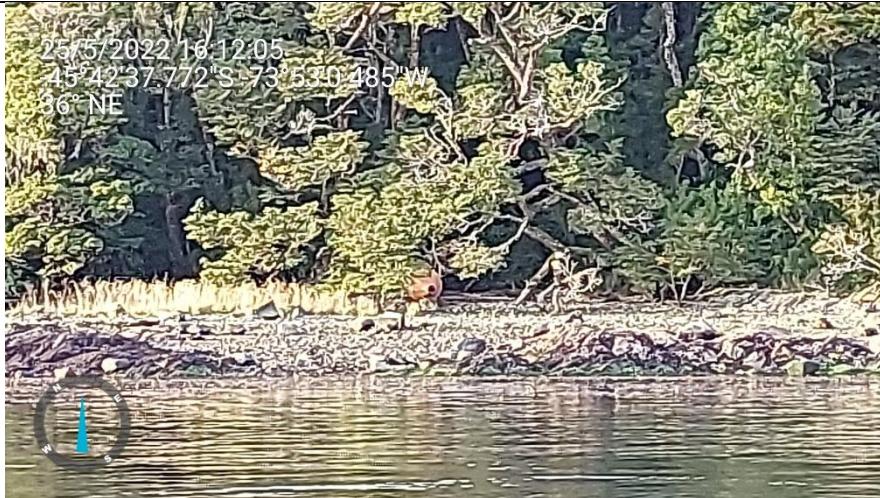
Fotografía 8

Descripción del medio de prueba: Boya color naranjo en la playa aledaña al CES

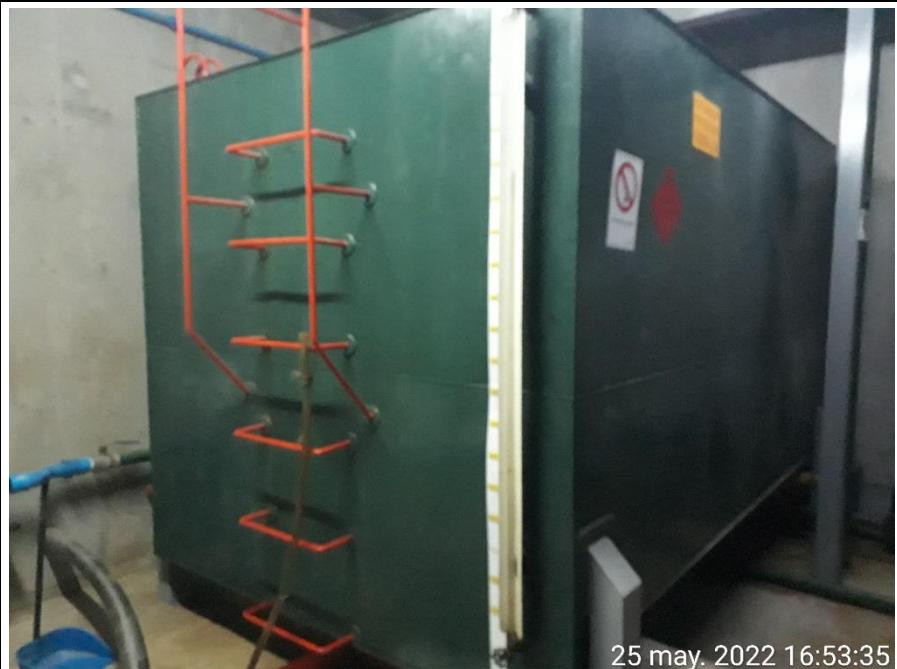
Imagen 14	Fecha: 07-11-19	Fotografía 10	Fecha: 25-05-2022
Descripción del medio de prueba: Extracto Plan de Contingencia de Derrame de Hidrocarburos, donde se indica que el CES tendrá 250 paños absorbentes.		Descripción del medio de prueba: Estanque de petróleo de 10.000 litros

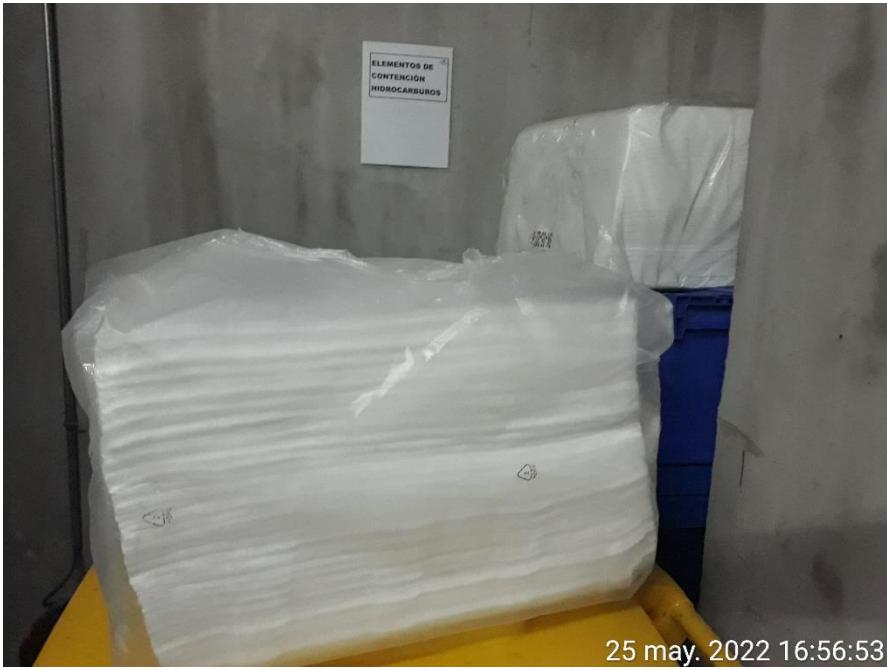
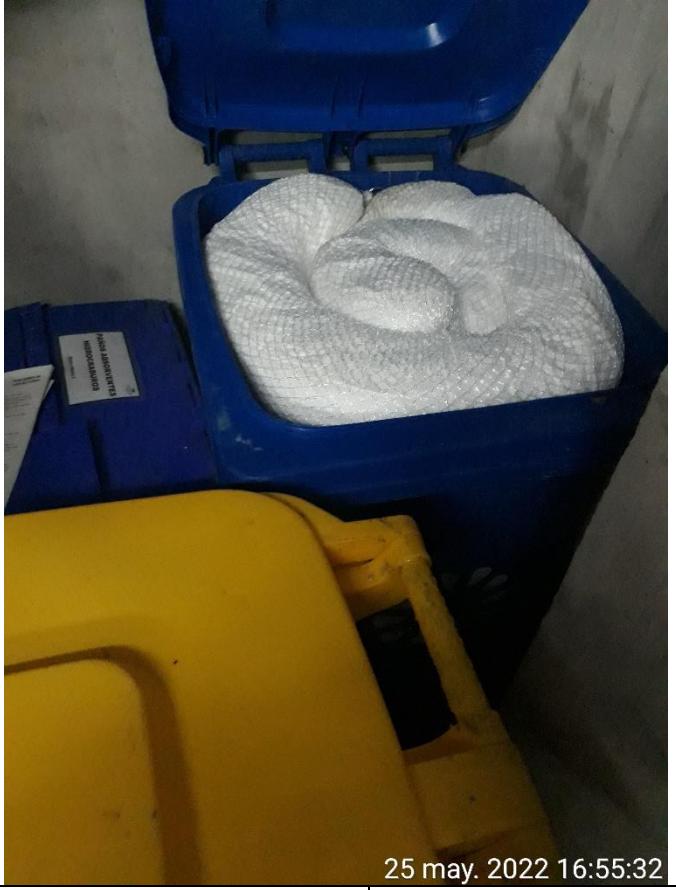
<p>25 may. 2022 16:56:53</p>		<p>25 may. 2022 16:55:32</p>	
Fotografía 11	Fecha: 25-05-2022	Fotografía 12	Fecha: 25-05-2022
Descripción del medio de prueba: Paños absorbentes para derrames de petróleo.		Descripción del medio de prueba: barreras absorbentes en el CES Humos 3
