INFORME DE FISCALIZACIÓN AMBIENTAL

PROYECTO NO INICIADO

PARQUE FOTOVOLTAICO ALCONES
DFZ-2022-1124-VI-RCA

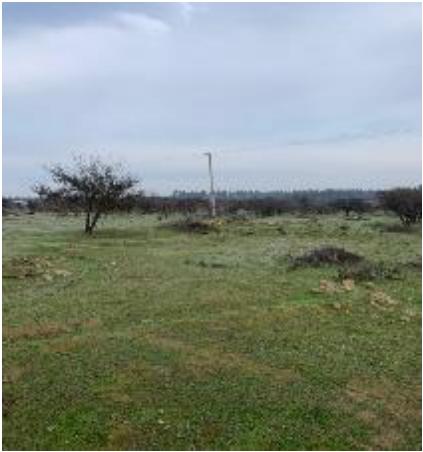
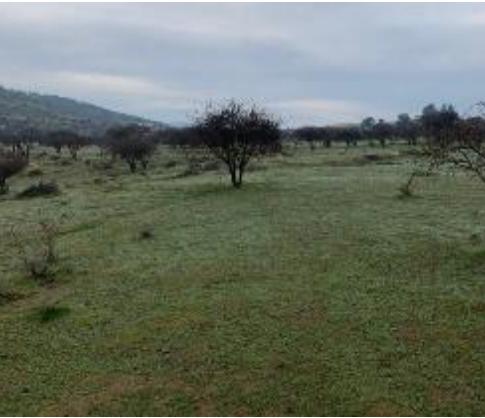
Fotografía 1. Coordenadas DATUM WGS84 HUSO 19 Coordenada Norte: 6196760		Fecha: 20/06/2022 Coordenada Este: 259628		Fotografía 2. Coordenadas DATUM WGS84 HUSO 19 Coordenada Norte: 6196758						
Descripción Medio de Prueba: Fotografía muestra, sector correspondiente al emplazamiento de la obra denominada línea de trasmisión.			Descripción Medio de Prueba: Fotografía muestra área del tendido eléctrico.

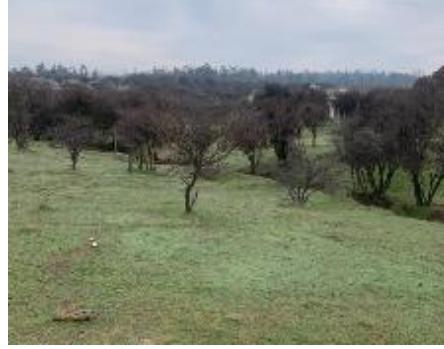
Fotografía 3. Coordenadas DATUM WGS84 HUSO 19		Fecha: 20/06/2022 Coordenada Norte: 6190210 Coordenada Este: 251604								
Descripción Medio de Prueba: Fotografía muestra sector correspondiente al emplazamiento de la obra línea de trasmisión.

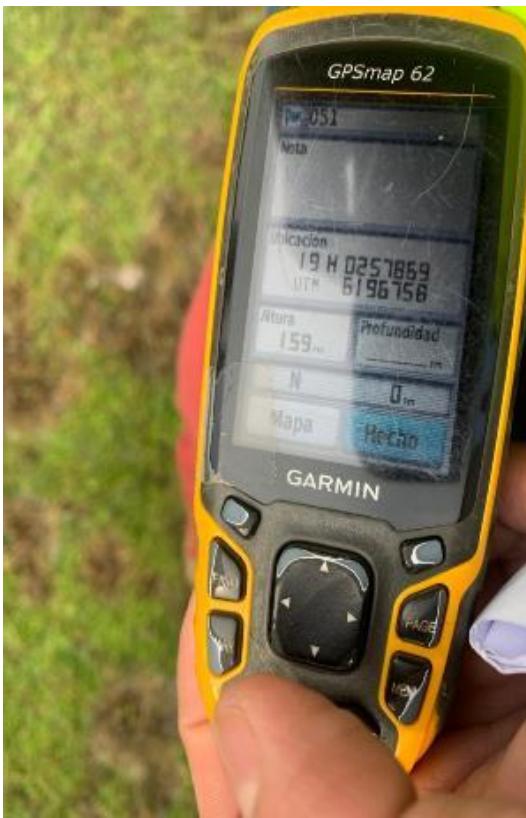
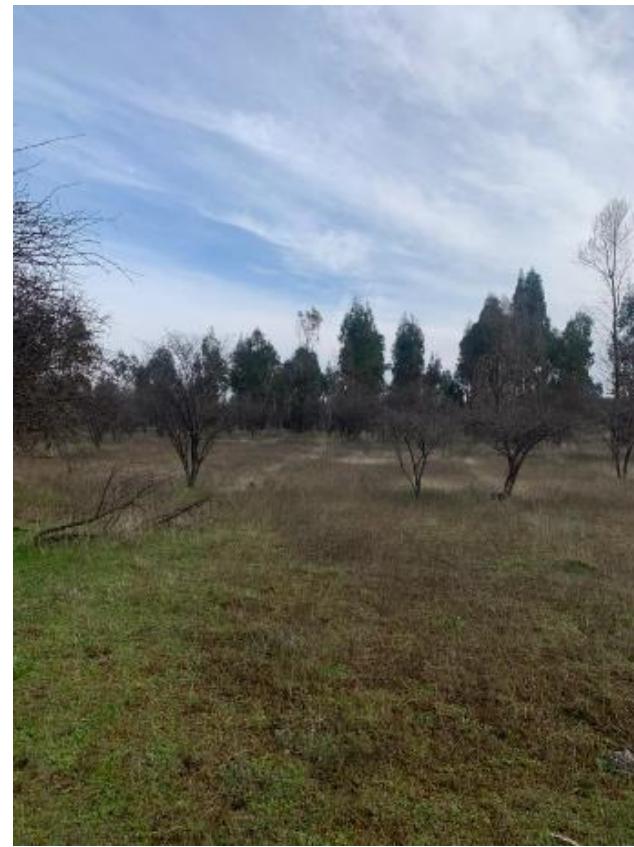
Fotografía 4 y 5

Descripción Medio de Prueba: Fotografía muestra sector correspondiente al emplazamiento de la obra denominada tendido eléctrico.

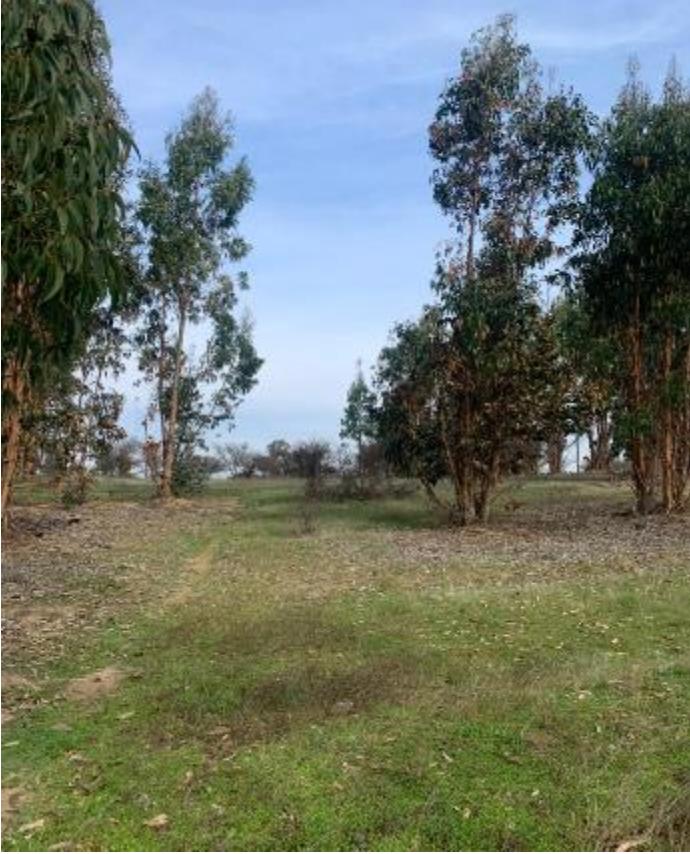
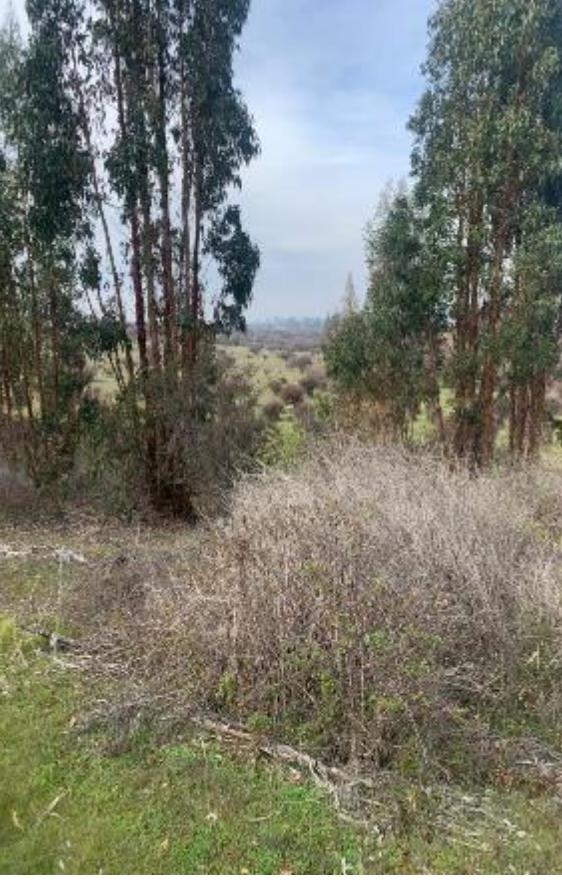
Fotografía 6.	Fecha: 20/06/2022	
Coordinadas DATUM WGS84 HUSO 19	Coordinada Norte: 619.3110	Coordinada Este: 255.669
Descripción Medio de Prueba: Fotografía muestra Estación 4, Sector correspondiente al emplazamiento de la obra de paneles fotovoltaicos, con plantación de Eucaliptus globulus.
