INFORME TÉCNICO DE FISCALIZACIÓN AMBIENTAL

CANDELARIA-OJOS DEL SALADO

DFZ-2022-446-III-RCA

SEPTIEMBRE 2022

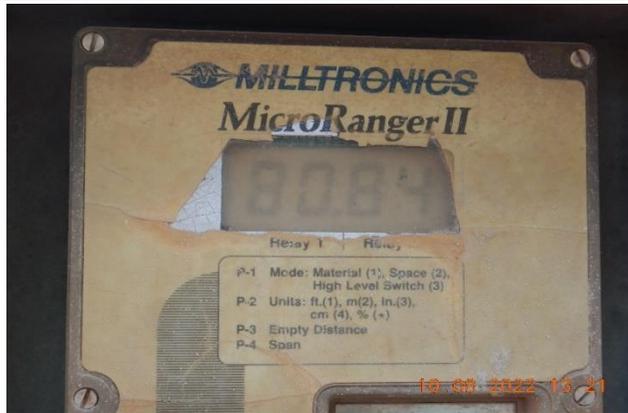
Fotografía 13.	Fecha: 10-08-2022	Fotografía 14.	Fecha: 10-08-2022
Coordenadas UTM DATUM WGS84 HUSO 19 S	Norte: 6960623. Este: 374197.	Coordenadas UTM DATUM WGS84 HUSO 19 S	Norte: 6960601. Este: 374190
<p>Descripción del medio de prueba: Al momento de la inspección se constató la presencia y funcionamiento de un Sensor Ultrasonico de nivel Marca Millitronics Microranger que indicaba al momento de la inspección 80.84. Al respecto el Sr. Quiero indicó que desconocía su uso específico.</p>		<p>Descripción del medio de prueba: Al final del proceso se observó una tubería de color crema, la cual lleva agua hacia planta Pedro Aguirre Cerda según lo señalado por titular. A un costado de dicha tubería se observaron 2 tuberías color crema de menor diámetro y una tubería de color negro de HDPE, las cuales según lo señalado por el titular correspondían a tuberías de retorno antiguas del proceso anterior de envío de agua de pozos hacia Minera Candelaria.</p>

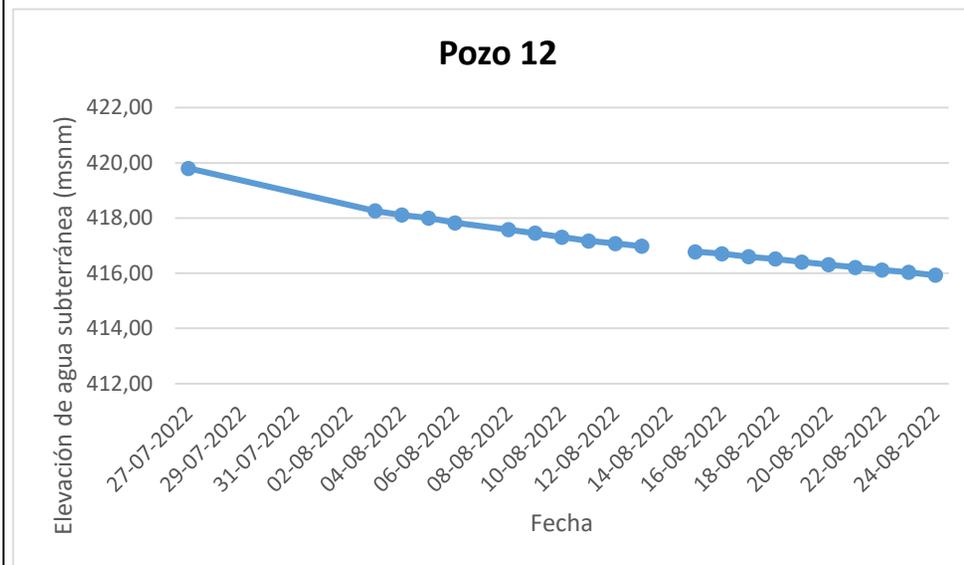
Registro 23.

Pozo 12	Cota del agua subterránea	416,41	19-08-2022	11
Pozo 12	Cota del agua subterránea	416,31	20-08-2022	10
Pozo 12	Cota del agua subterránea	416,21	21-08-2022	10
Pozo 12	Cota del agua subterránea	416,12	22-08-2022	9
Pozo 12	Cota del agua subterránea	416,03	23-08-2022	9
Pozo 12	Cota del agua subterránea	415,93	24-08-2022	10
TOTAL				387

En amarillo: Valor no se contabiliza debido a que en dicha fecha hubo un ascenso del nivel.

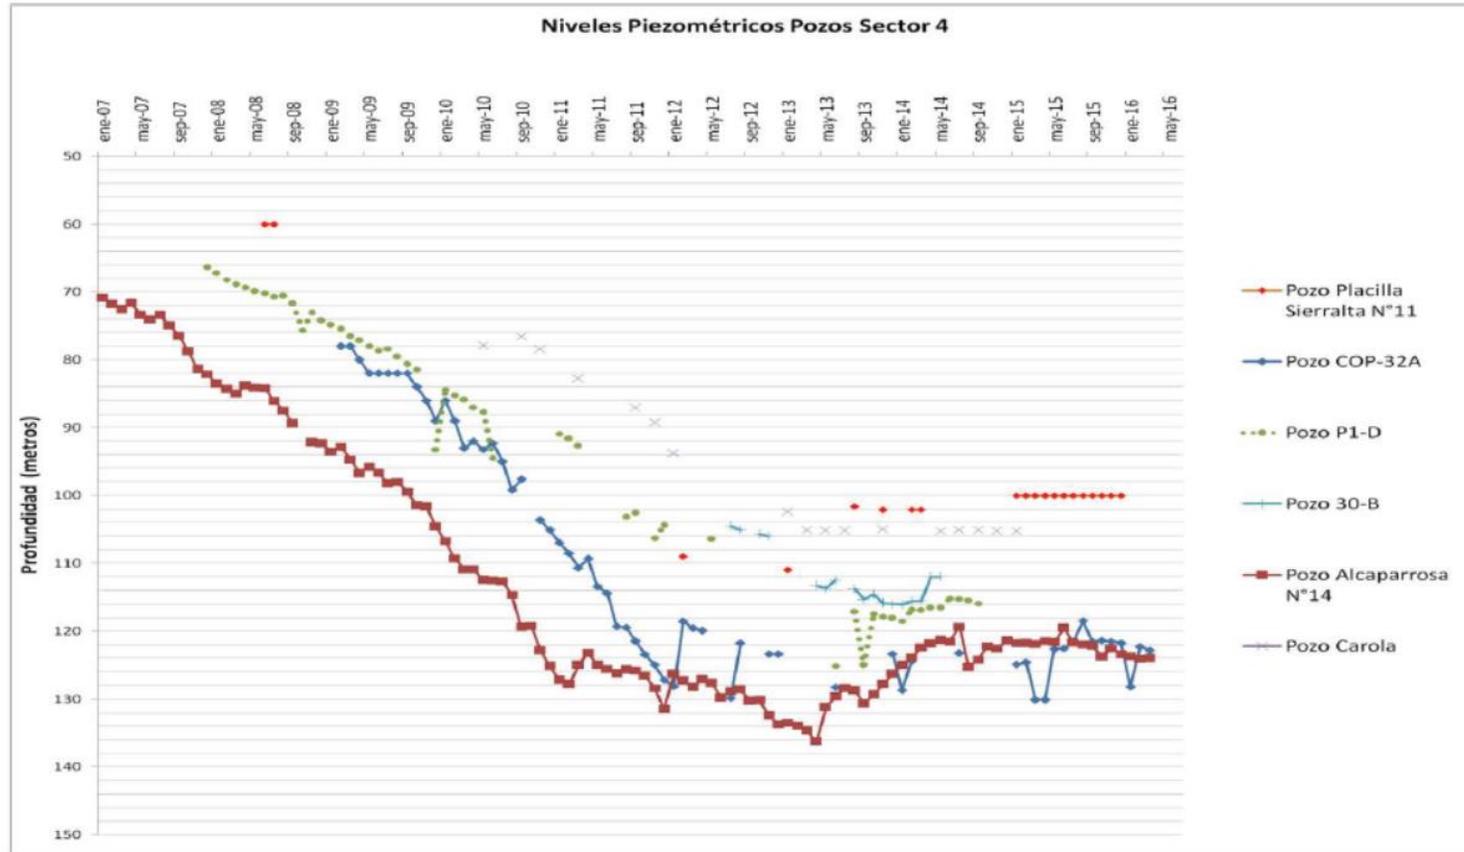
Registro 38.

Figura N°2: Niveles estáticos periodo 2007-2016 en Sector N°4 del Acuífero del Río Copiapó.
Fuente: Elaboración Propia

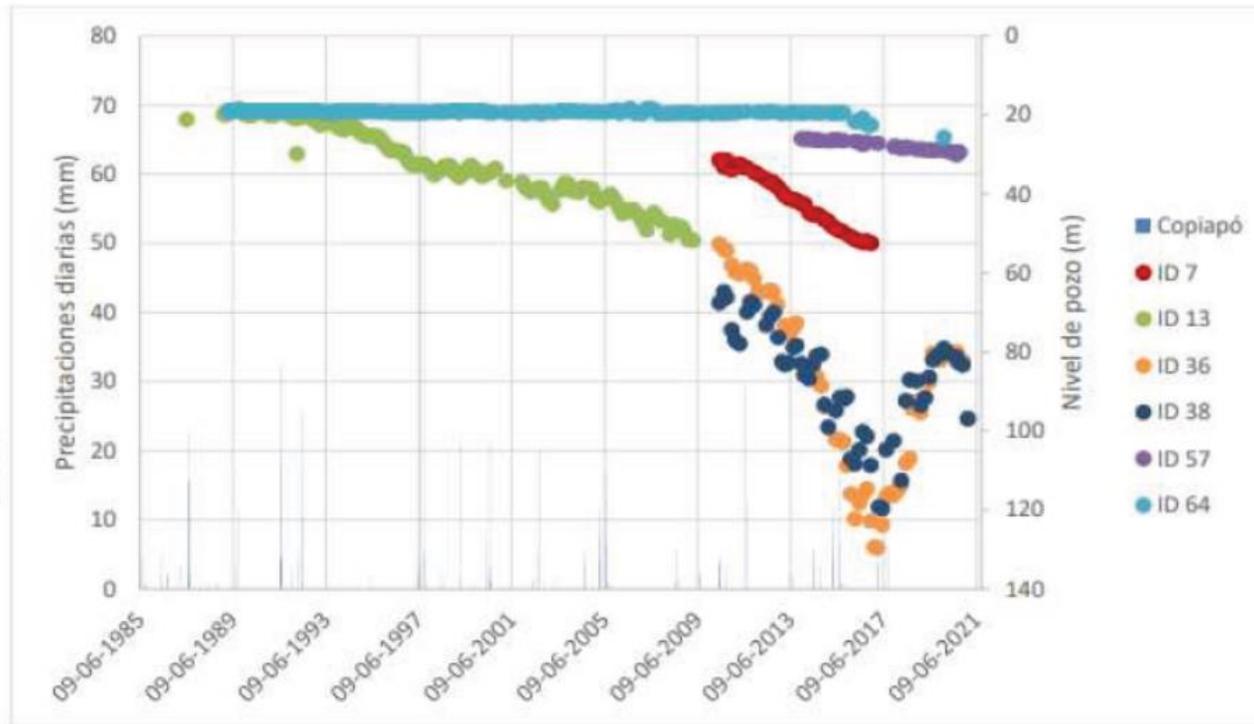
Registro 39.

**Figura N°3: Niveles estáticos periodo 1985-2021 en Sector N°4 del acuífero del río Copiapó.
Fuente: Elaboración Propia**

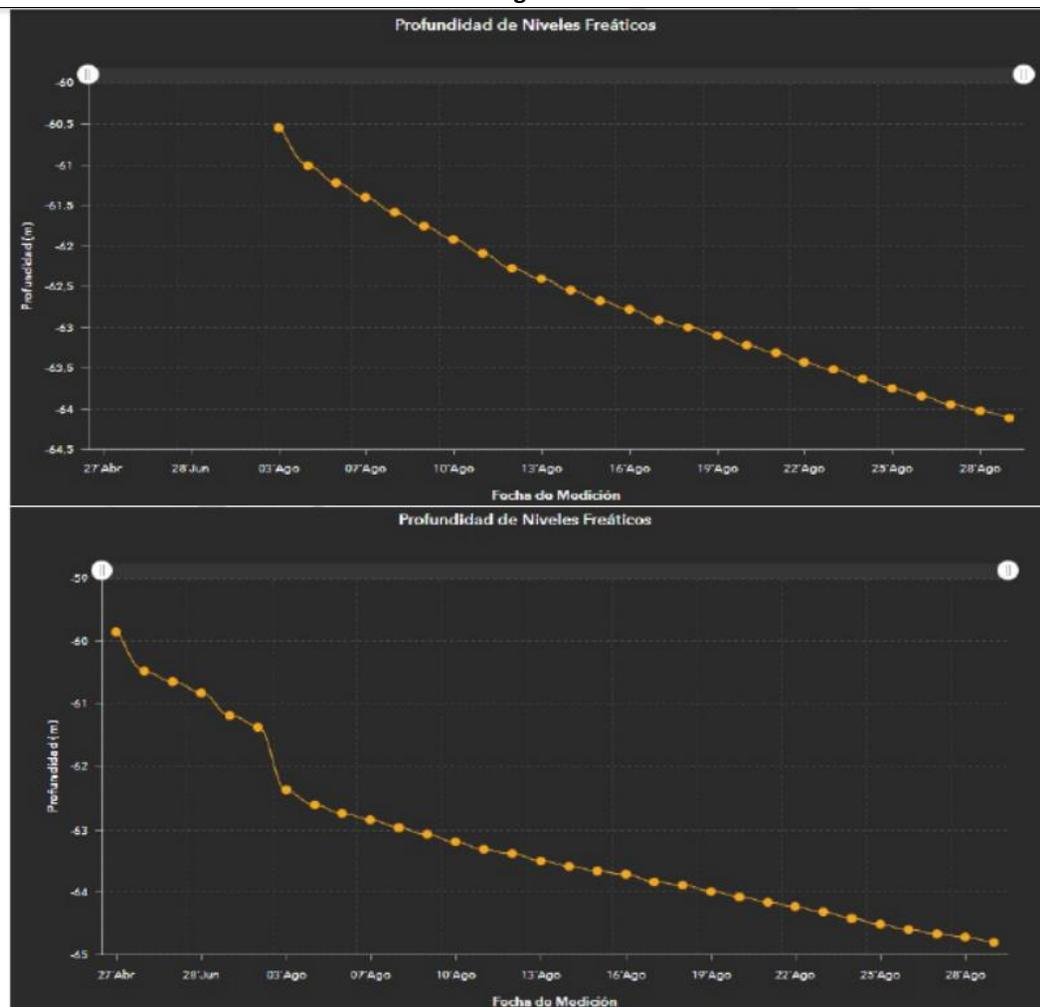
Registro 41.

Figura N°5: (Arriba) Nivel estático de aguas subterráneas pozo HA-01. (Abajo) Nivel estático de aguas subterráneas pozo 12. Ambos adyacente al socavón de Tierra Amarilla. Fuente: Elaboración Propia.

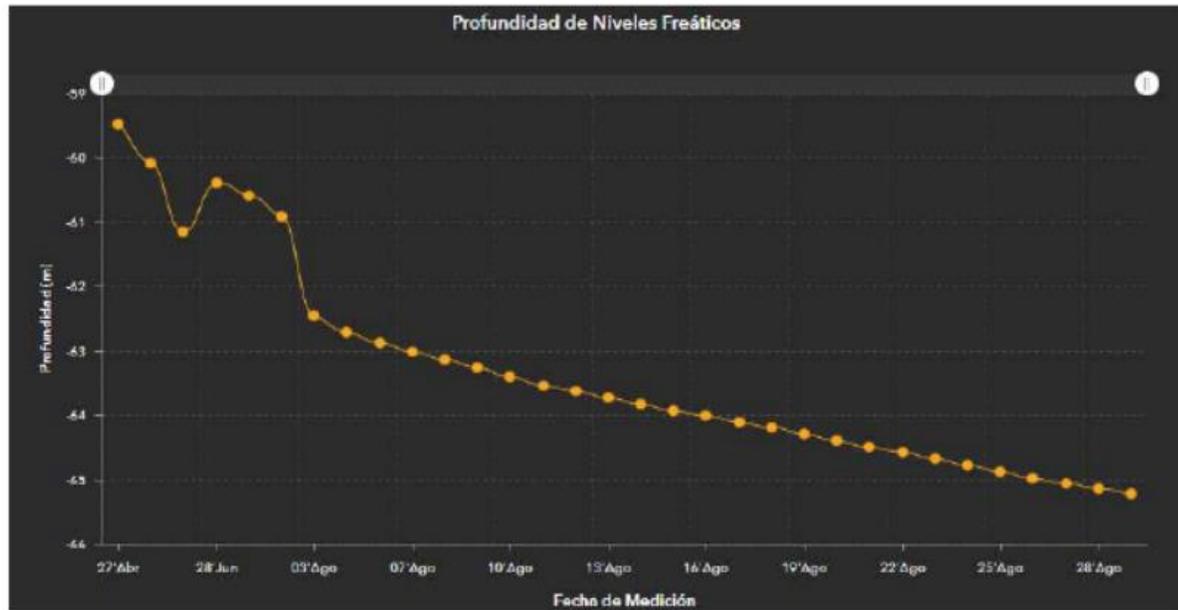
Registro 42.

Figura N°6: Nivel estático de aguas subterráneas pozo 8 adyacente al socavón de Tierra Amarilla. Fuente: Elaboración Propia

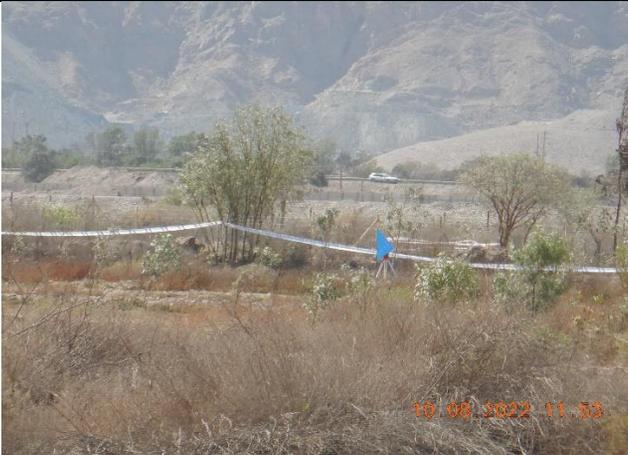
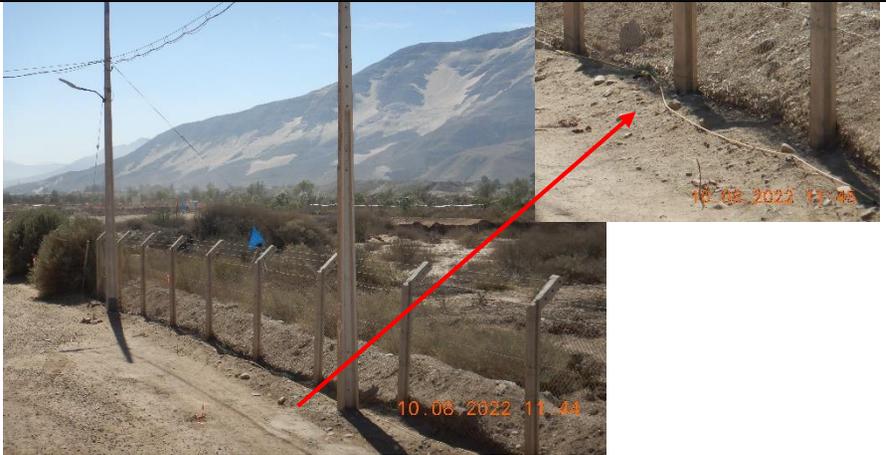
Fotografía 16.		Fotografía 17.	
Fecha: 10-08-2022		Fecha: 10-08-2022	
Coordenadas UTM DATUM WGS84 HUSO 19 S	Norte: 6.961.525	Este: 374.215	Coordenadas UTM DATUM WGS84 HUSO 19 S
			Norte: 6.961.525
			Este: 374.215
Descripción del medio de prueba: Conos de color azul en la superficie circundante al socavón, correspondientes a prismas utilizados para enviar señal (luz), hacia el radar.		Descripción del medio de prueba: Cables instalados en superficie, que de acuerdo a lo señalado por titular corresponden al estudio de geofísica

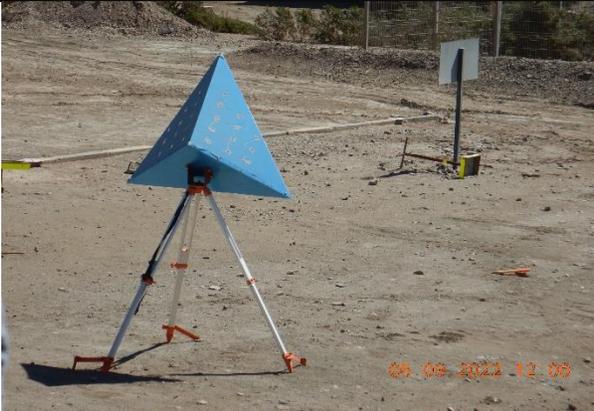
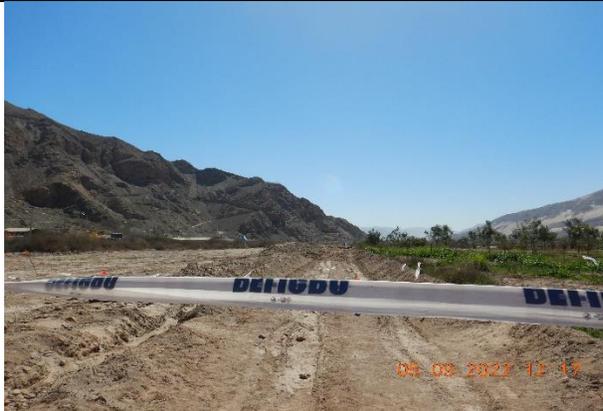
Fotografía 18.		Fotografía 19.	
Fecha: 05-09-2022		Fecha: 10-08-2022	
Coordenadas UTM DATUM WGS84 HUSO 19 S	Norte: 6.961.528	Este: 374.271	Coordenadas UTM DATUM WGS84 HUSO 19 S
			Norte: 6.961.528
			Este: 374.271
Descripción del medio de prueba: Prisma de envío de señal hacia radar, para monitoreo de grietas y socavón.		Descripción del medio de prueba: Perímetro de seguridad más próximo al socavón que está demarcado con cinta de peligro.

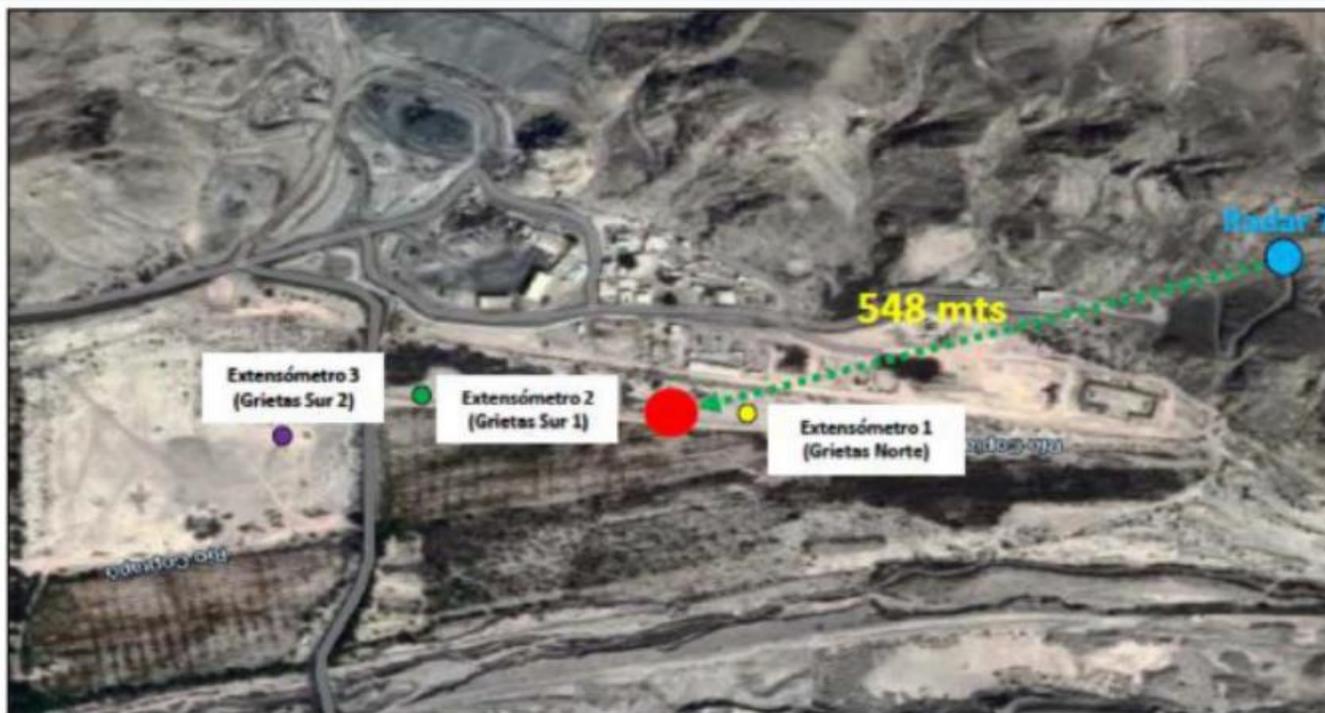
Registro 46.

- Se indica ubicación de grietas al norte y sur de socavón (Registro N°46).
