## INFORME TÉCNICO DE FISCALIZACIÓN AMBIENTAL

### MINERA OSO NEGRO – SAN FIERRO

DFZ-2022-1275-III-RCA

SEPTIEMBRE 2022

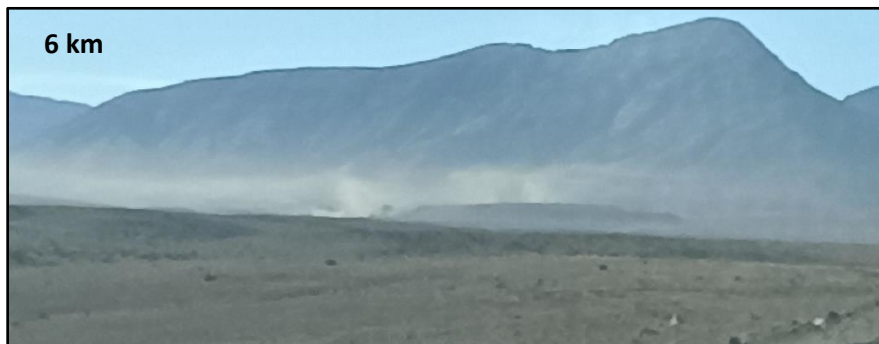
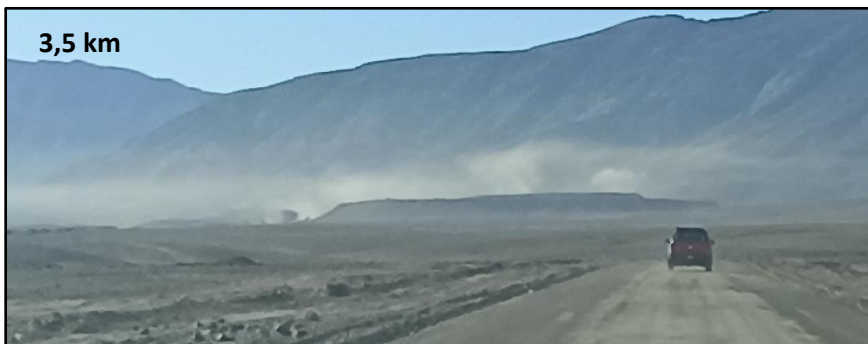
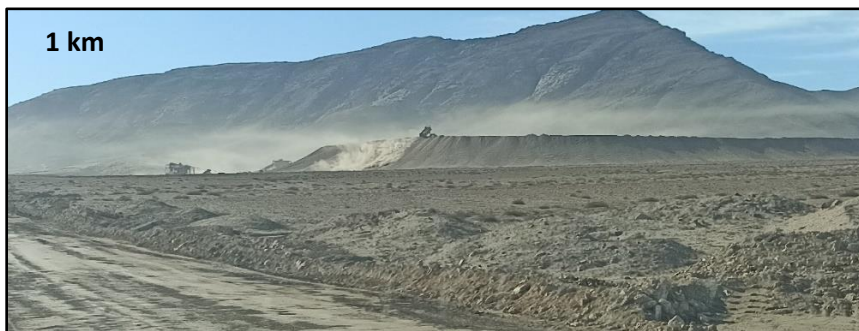
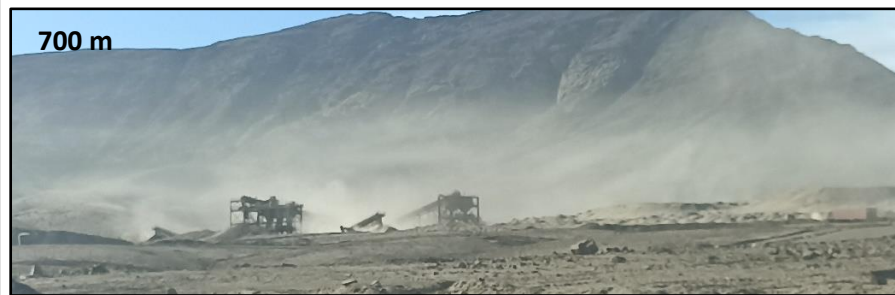
| <b>Fotografía 1.</b> | <b>Fecha:</b> 29-07-2022 | |

- Previo a la entrada del área del proyecto, durante el recorrido del camino de acceso, aproximadamente a unos 6 km de distancia del proyecto, fue posible observar la planta a distancia con una gran cantidad de material particulado en suspensión. En la medida que el vehículo se acercaba a la planta, fue posible observar labores de descarga de material en uno de los depósitos a través de camiones y el funcionamiento de la planta, todo ello emitiendo gran cantidad de material particulado (Fotografía 1).

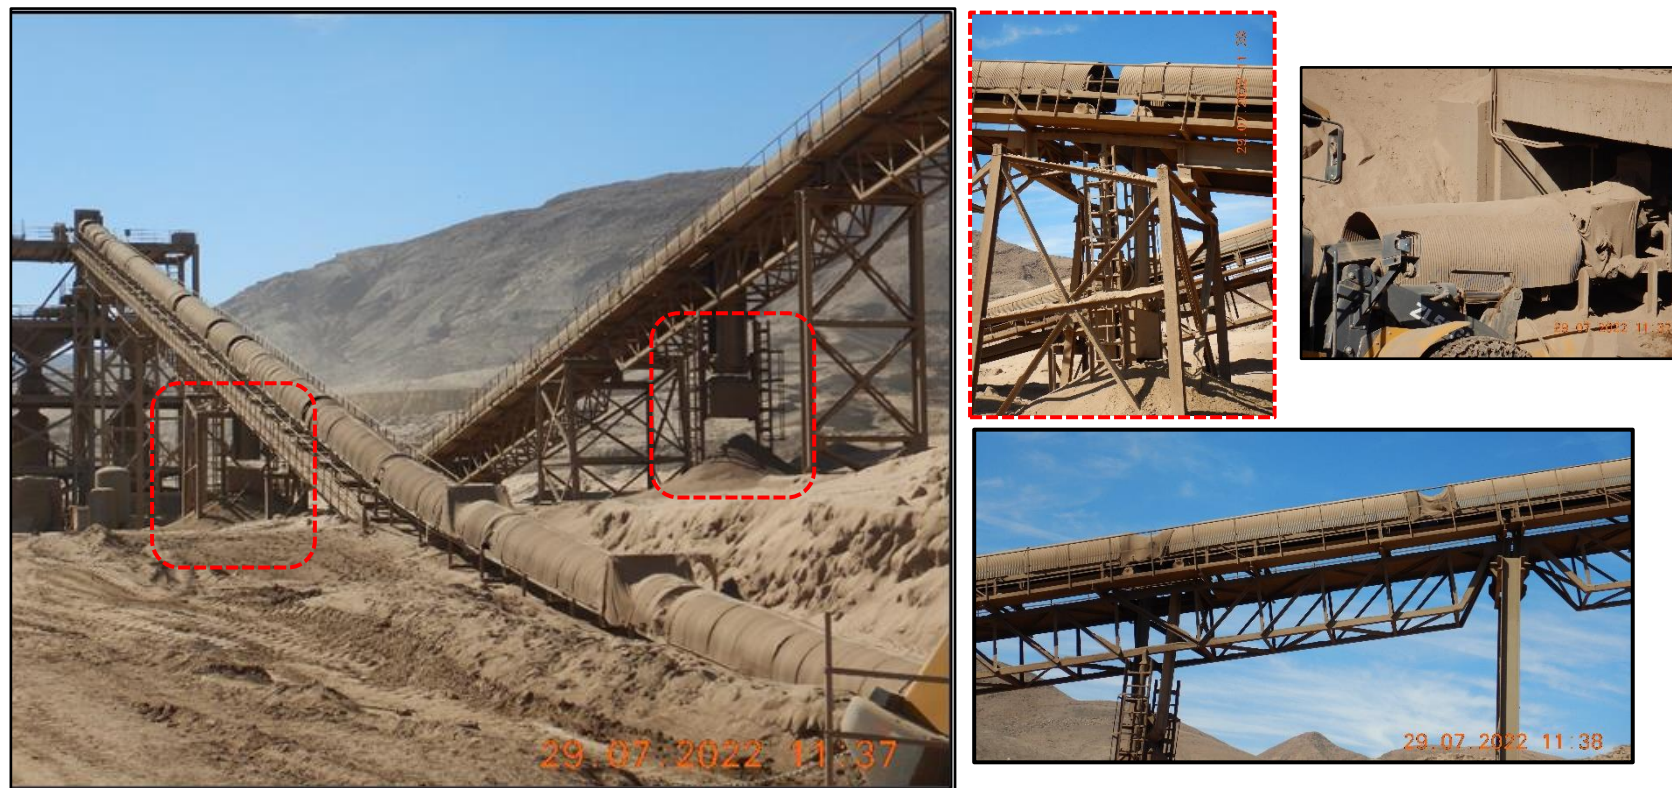
**Fotografía 8.** Correas transportadoras entre Chancador 2° y Harnero Vibratorio 1

- En la correa transportadora harnero vibratorio 1 a chancador secundario se observó discontinuidad en el encapsulamiento del material transportado, el cual en algunos puntos fue reparado mediante la utilización de malla raschell que al momento de la inspección se observa deteriorada, mientras que en otros puntos se ha dejado expuesto el material. También se observó el acopio de material debajo de esta correa, en el mismo punto que fue observado para la correa S2C2, ya que ambas realizan su recorrido en paralelo (Fotografía 8).

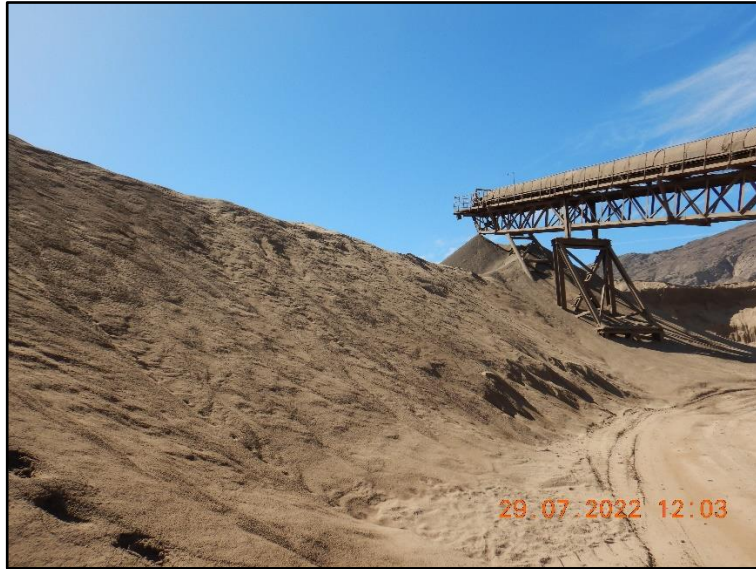
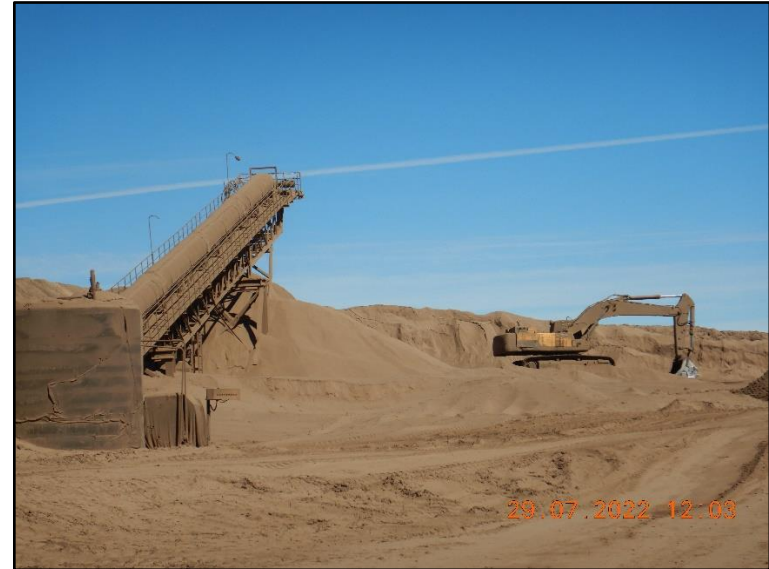
| <b>Fotografía 14. Acopio de producto</b> | <b>Fecha:</b> 29-07-2022 | | <b>Fotografía 15. Acopio de rechazo</b> | <b>Fecha:</b> 29-07-2022 | |

- El mineral con alto contenido de hierro proveniente del separador magnético seco es acopiado al aire libre originando el “Acopio de producto”, el cual debía, de acuerdo a lo señalado por el Considerando 4.2.1.2 de la RCA N°103 del año 2015, acopiarse al interior de estructura de hacer tipo galpón de una capacidad de 11.300 m<sup>3</sup>, no existiendo un límite de la zona de acopio pudiéndose constatar material desplazado a otras áreas, fuera de la zona de acopio. Lo anterior constituye una condición que fue constatada durante la fiscalización ambiental realizada el año 2016 y figura en el expediente DFZ-2016-994-III-RCA-IA.

- El material de rechazo proveniente del separador magnético es acumulado al aire libre, sin contar con una infraestructura de una estructura de acero tipo galpón de 3.350 m<sup>3</sup>, por lo que no existe infraestructura que controle la emisión de material particulado proveniente del acopio de estériles de la planta, no existiendo un límite de la zona de acopio pudiéndose constatar material desplazado a otras áreas, fuera de la zona de acopio, en

incumplimiento a lo establecido por el Considerando 4.2.1.2 de la RCA N°103 del año 2015. Lo anterior constituye una condición que fue constatada durante la fiscalización ambiental realizada el año 2016 y figura en el expediente DFZ-2016-994-III-RCA-IA.

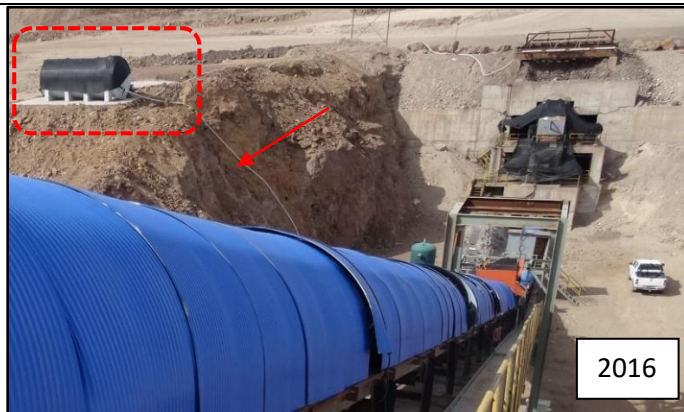
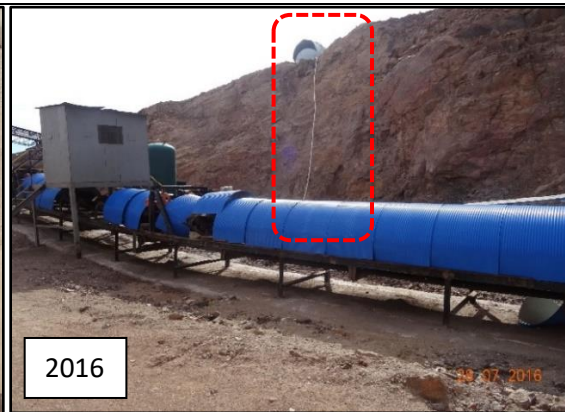
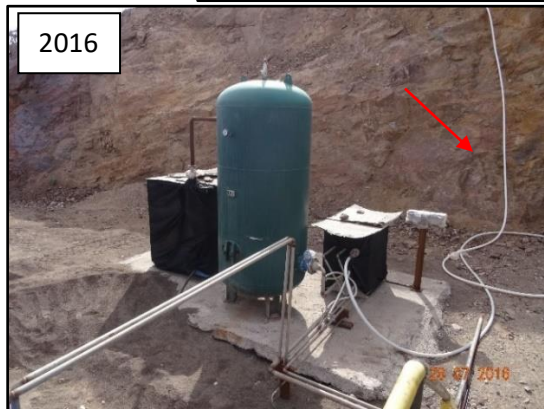
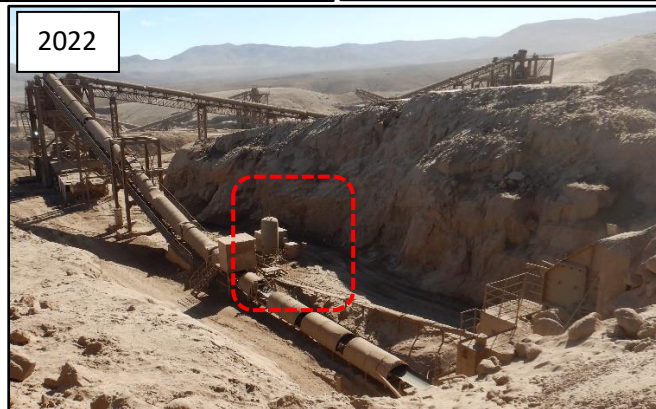
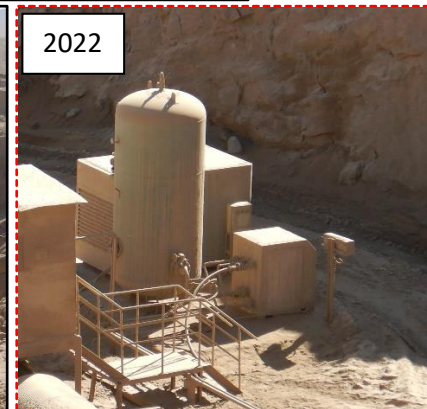
Fotografía 16. Abastecimiento de agua sistema de abatimiento de emisiones

- No se ejecuta la medida de mitigación sistema de abatimiento mediante neblina seca durante la operación de la planta, al constatare la ausencia de estanques que abastecen de agua a la red de la planta, desconexión de tuberías que conectan con los aspersores y ausencia de aspersores en algunos puntos de la línea de procesos de la planta, en contraposición a lo a lo comprometido en la respuesta 1.11 del Adenda 3 de la RCA N°103 del año 2015.

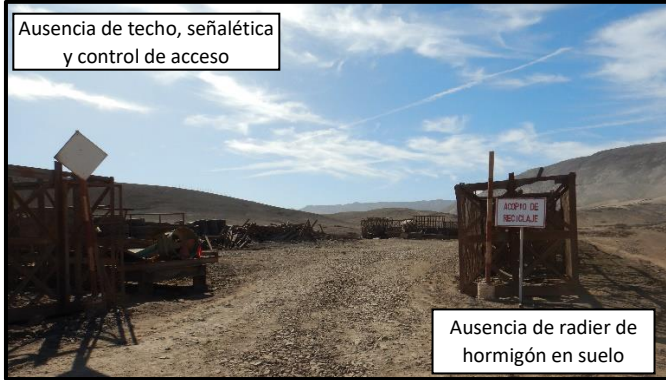
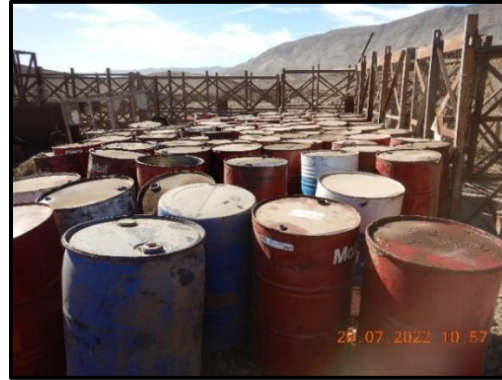
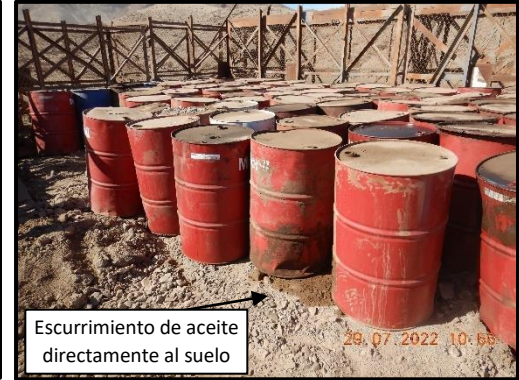
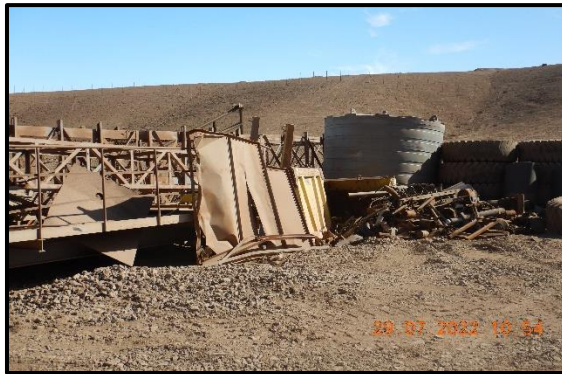
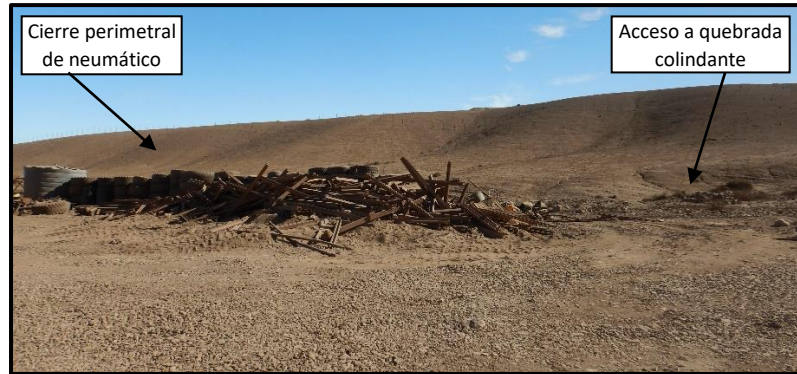
| <b>Fotografía 19.</b> Acopio de residuos industriales | <b>Fecha:</b> 27-07-2022 | |

- El almacenamiento de residuos industriales del proyecto “Explotación Minera Oso Negro” se realiza sin adoptar las medidas preventivas que fueron comprometidas en el Considerando 4.2.1.4 de la RCA N°103 del año 2019, al no contar con instalaciones independientes para los residuos industriales peligrosos de los no peligrosos, además de no contar con una instalación techada, con cierre perimetral, cuyo suelo sea implementado con una base continua, impermeable y resistente estructural y químicamente a los residuos, sin elementos de control de incendios y señalización de seguridad conforme a la Norma Chilena NCh 2.190 Of 93, constatándose que su infraestructura no garantiza la contaminación del medio ambiente.

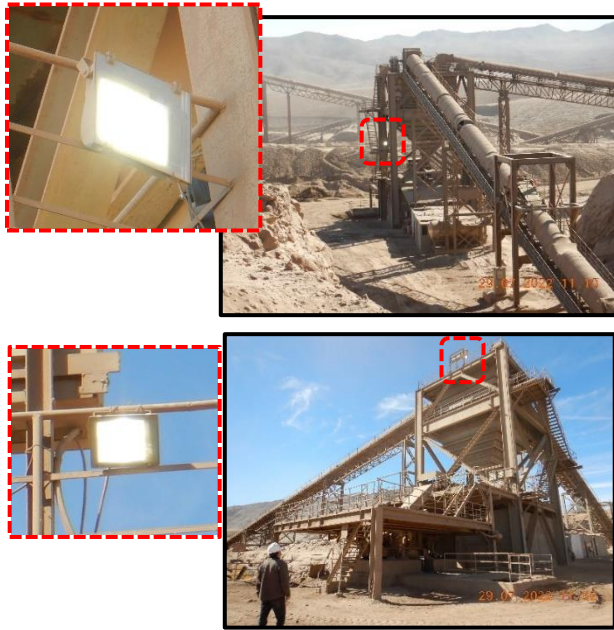
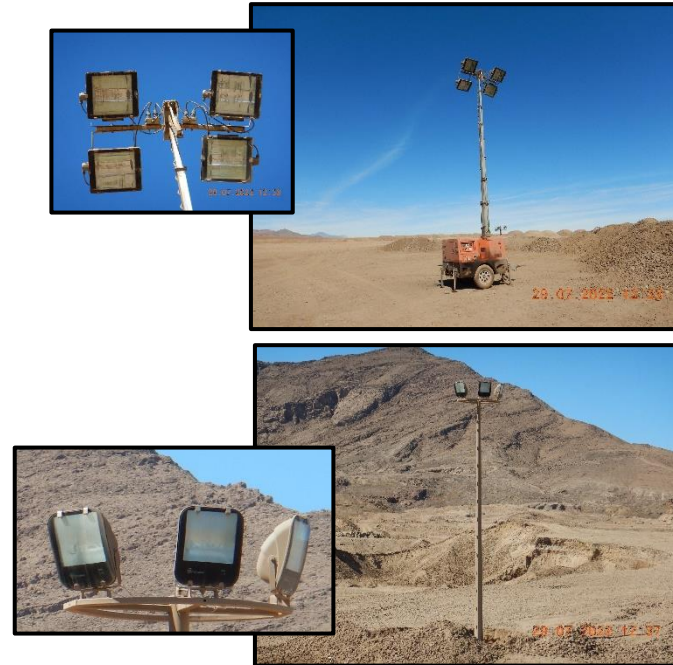
| <b>Fotografía 20.</b> Luminaria en Planta | <b>Fecha:</b> 29-07-2022 | | <b>Fotografía 21.</b> Luminaria en botadero de estériles | <b>Fecha:</b> 29-07-2022 | |

En conclusión, las luminarias exteriores instaladas en el proyecto “Explotación Minera Oso Negro” no cuentan con certificado de cumplimiento del Decreto N°43 del año 2012 que establece norma de emisión para la regulación de la contaminación lumínica, por lo que el compromiso de dar cumplimiento a la normativa ambiental aplicable, específicamente el Decreto N°43 del año 2012, que quedó establecido en el Considerando 5.3.2.1 de la RCA N°103 del año 2015 no se cumple.
