INFORME TÉCNICO DE FISCALIZACIÓN AMBIENTAL

VERTEDERO CURACAUTÍN

DFZ-2022-2259-IX-RCA

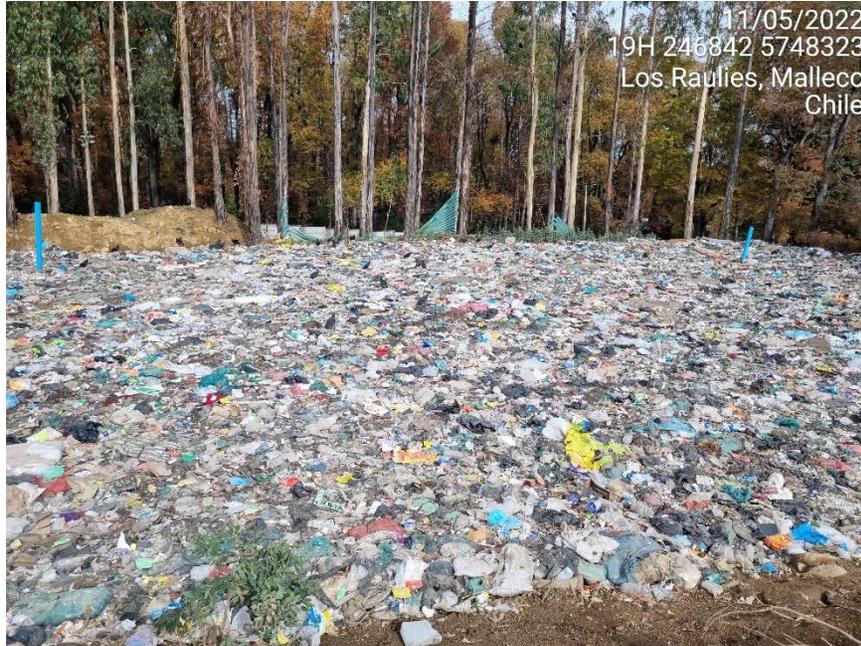
Fotografía 1.

8. En el extremo Sur del recinto a unos 10 m del cerco perimetral por el lado de la ruta R-755 (ruta Curacautín – Termas de Tolhuaca) se ubica el área del frente de trabajo, correspondiente a una última zanja excavada por el lado de la ruta R-755. Esta cuenta en su totalidad con residuos descubiertos y dispersos en toda la superficie, donde se perciben olores característicos de residuos orgánicos en descomposición. Los Residuos dispuestos en la zanja que sobrepasan la rasante del terreno (ver fotografía 1).

9. El frente de trabajo no cuenta con cobertura de tierra, no habiendo material de cobertura disponible en vertedero.
10. Se observa en la parte media del frente de trabajo y la parte izquierda, dos chimeneas de venteo de biogás, correspondiente a una tubería de PVC (color celeste) para la ventilación de gases.

Descripción del medio de prueba: En la fotografía se observa el frente de trabajo actual, lugar donde la Municipalidad de Curacautín se encuentra disponiendo sus residuos sólidos domiciliarios, correspondiente a una última zanja excavada por el lado de la ruta R-755. Esta cuenta en su totalidad con residuos descubiertos y dispersos en toda la superficie, donde se perciben olores característicos de residuos orgánicos en descomposición. Cabe informar que con fecha 5 de agosto de 2022 se constata este mismo estado del vertedero.

2. El frente de trabajo no cuenta con cobertura de tierra, no habiendo material de cobertura disponible en vertedero (ver fotografía 1 y 2).
3. Se observa en la parte media del frente de trabajo y la parte izquierda, dos chimeneas de venteo de biogás, correspondiente a una tubería de PVC (color celeste) para la ventilación de gases (fotografía 1).

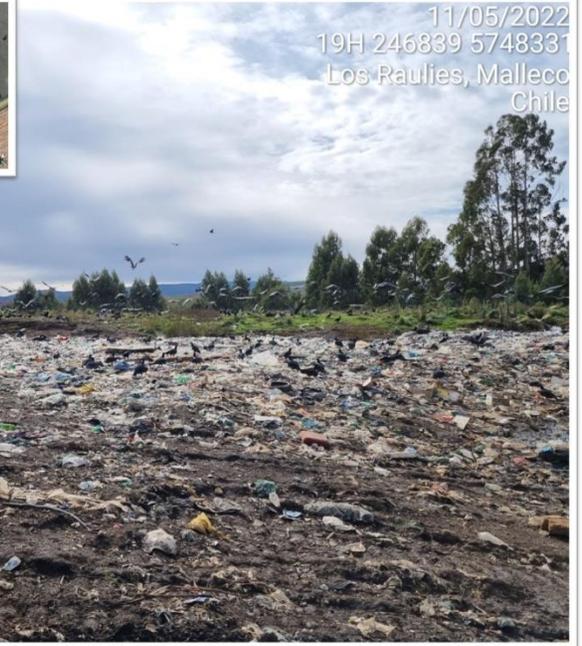
Fotografía 2.

12. Se observan abundantes aves carroñeras (jotes de cabeza negra) sobre el frente de trabajo y por todo el alrededor incluyendo los árboles perimetrales (ver fotografía 2).

Descripción del medio de prueba: En la fotografía se observan abundantes aves carroñeras (jotes de cabeza negra) sobre el frente de trabajo y por todo el alrededor incluyendo los árboles perimetrales de vertedero. Cabe informar que con fecha 5 de agosto de 2022 se constata este mismo estado del vertedero.

5. Se observan abundantes aves carroñeras (jotes de cabeza negra) sobre el frente de trabajo y por todo el alrededor incluyendo los árboles perimetrales (fotografía 2).

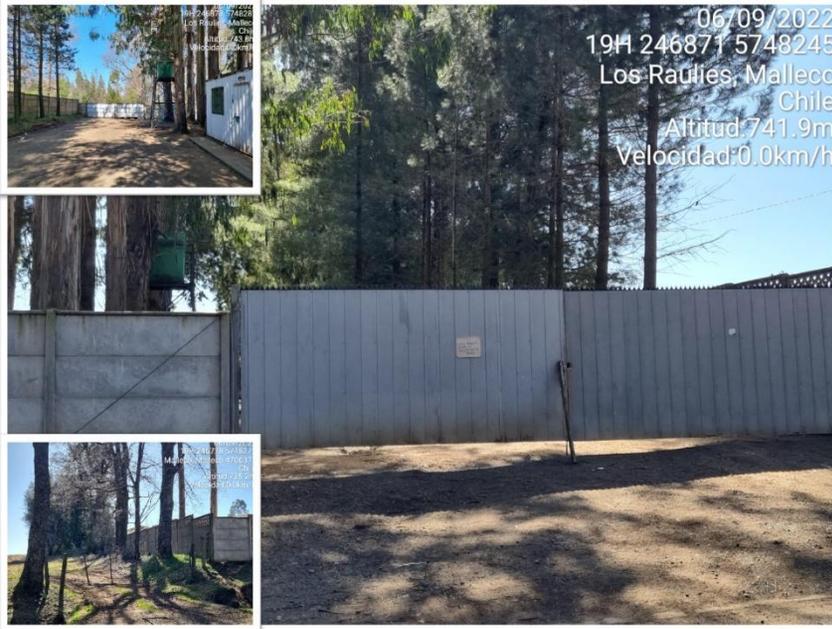
18. Personal Fiscalizador de la SMA de La Araucanía se presenta en el ingreso del recinto del vertedero Municipal de Curacautín, el cual se constata cerrado a la hora de la fiscalización (portón metálico de acceso cerrado). Ver fotografía 3.

Fotografía 3.	Fecha: 06/09/2022.	Fotografía 4.	Fecha: 06/09/2022.
Descripción del medio de prueba: En la fotografía se observa el acceso principal al vertedero de Curacautín, donde personal de la SMA constata que se encuentra cerrado sin ingreso de camiones a su interior.		Descripción del medio de prueba: En la fotografía se observa el acopio de tierra a un costado del frente de trabajo actual, constatado en inspección ambiental de fecha 06.09.2022, destinada según se informa para cubrir los residuos al descubierto de la última zanja de disposición del vertedero de Curacautín.

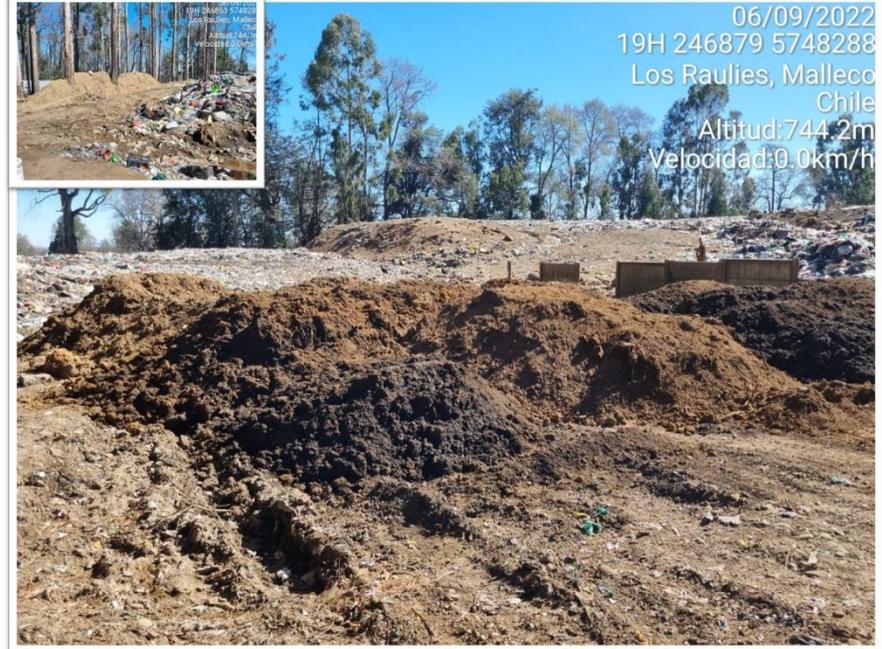
20. Se observa tierra acumulada en el interior del vertedero, a un costado de la caseta de ingreso, la cual según se informa será destinada para cubrir el ultimo sector donde se estaba disponiendo la basura, la cual aún se encuentra al descubierto (ver fotografía 4).

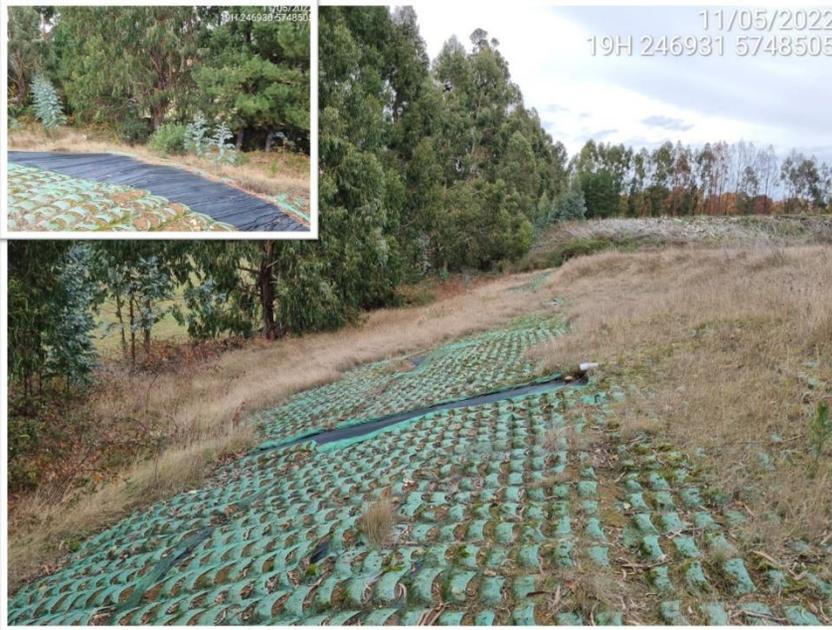
10. Se observa un sector del lado Noreste, con geomembrana descubierta, la cual presenta daño y roturas en distintos puntos (ver fotografía 5).
11. El relieve de esta área es algo homogéneo en su parte superior, pero en sus laderas se presentan variaciones en sus pendientes, lo cual se infiere es efecto del asentamiento del vertedero.

Fotografía 5.	Fecha: 11/05/2022.	Fotografía 6.	Fecha: 11/05/2022.
Descripción del medio de prueba: En la fotografía se observa parte de la geomembrana descubierta, la cual presenta daño y roturas en distintos puntos en el lado norte del vertedero de Curacautín.		Descripción del medio de prueba: En la fotografía se observa por el lado Este y Oeste del vertedero la falta de panderetas del cerco perimetral, propiciando el espacio para el ingreso libre de animales domésticos o personas.

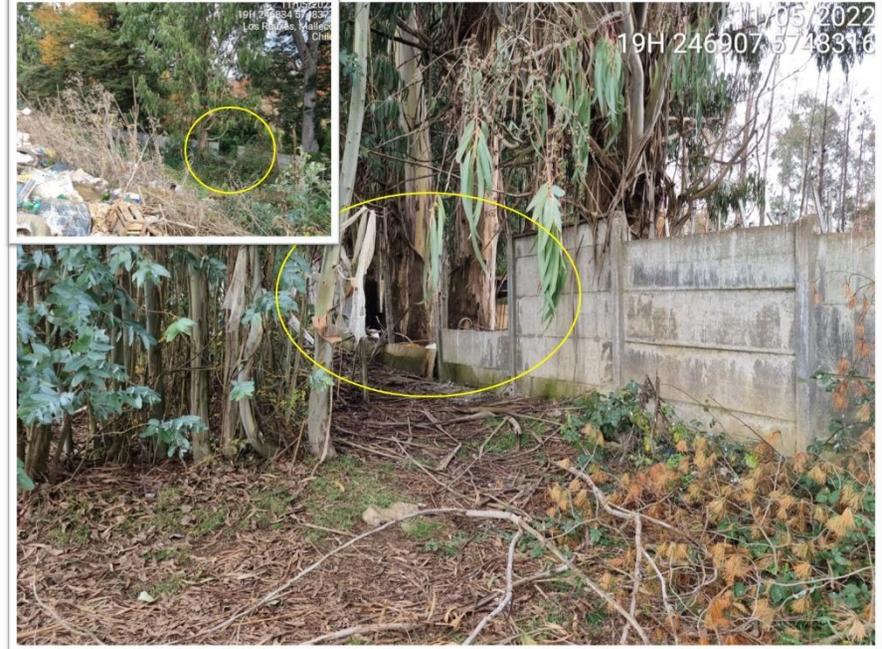
14. Se constata un tramo del cerco perimetral sin pandereta (4 metros de cerco perimetral aproximadamente) por el lado Este, en las coordenadas E: 246.907 y N: 5.748.316 (WGS84, H19). Ver fotografía 6.

19. Se observan sectores por el lado Este y Oeste del vertedero donde faltan panderetas del cerco perimetral, propiciando el espacio para el ingreso libre de animales domésticos o personas (ver fotografía 6).

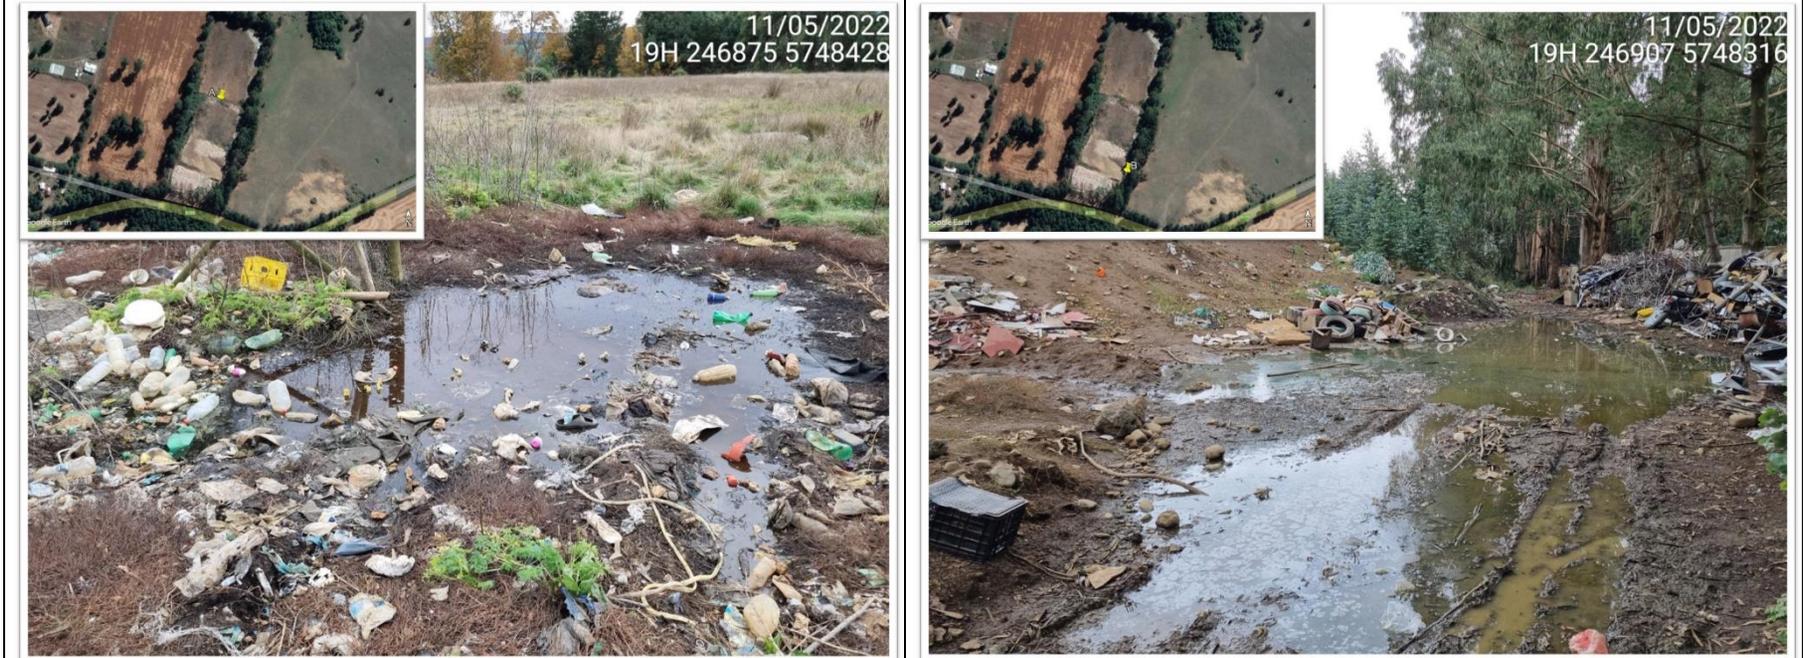
15. Es posible constatar dentro del recorrido a pie dos sectores con generación y acumulación de lixiviados en la superficie, los cuales no están siendo tratados de ninguna manera. Estos sectores se ubican aproximadamente en los siguientes puntos registrados (ver fotografía 7 y 8):

- Sector A. con coordenadas, UTM, E: 246.875 y N: 5.748.428 (WGS84, H19).
 - Sector B. con coordenadas, UTM, E: 246.885 y N: 5.748.315 (WGS84, H19).

Fotografía 7.	Fecha: 11/05/2022.	Fotografía 8.	Fecha: 11/05/2022.
Descripción del medio de prueba: En la fotografía se observa acumulación de lixiviados en la superficie aproximadamente en las coordenadas de referencia, E: 246.875 y N: 5.748.428 (WGS84, H19).		Descripción del medio de prueba: En la fotografía se observa otro punto de acumulación de lixiviados en la superficie, aproximadamente en las coordenadas de referencia, E: 246.885 y N: 5.748.315 (WGS84, H19).
